**INSTITUTO ESTADUAL DE EDUCAÇÃO OLAVO  
BILAC - 110 ANOS  
PRESERVAÇÃO E HISTORICIDADE**

**DISSERTAÇÃO DE MESTRADO**

**Luiza Segabinazzi Pacheco**

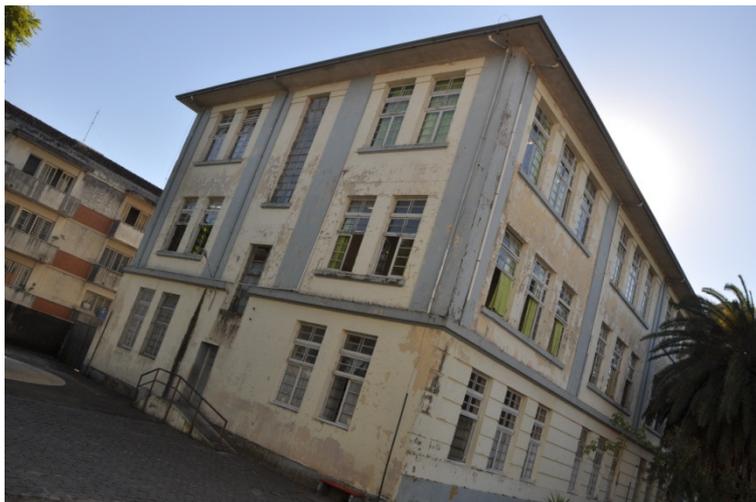
Figura 61 – Situação do prédio central em 2010.  
FONTE: Maurício Martini, 2010.

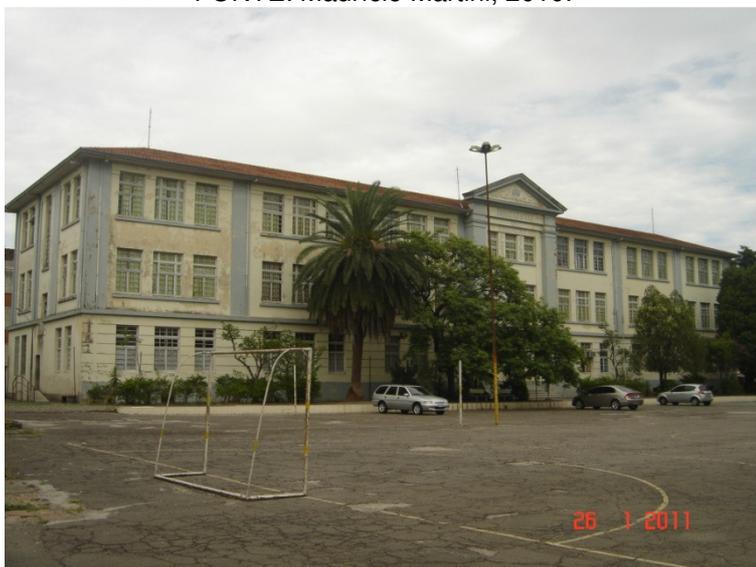
Figura 62 – Situação do prédio central em 2011.  
FONTE: a autora, 2011.

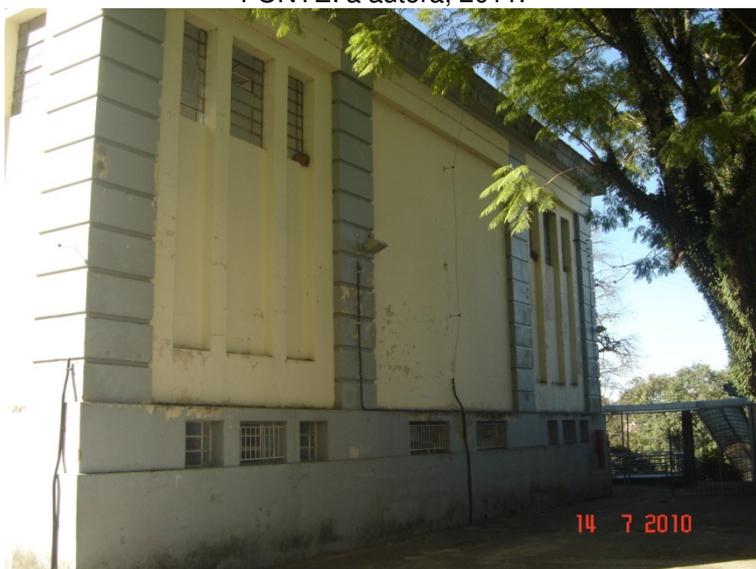
Figura 63 – Situação do auditório em 2010.  
FONTE: a autora, 2010.

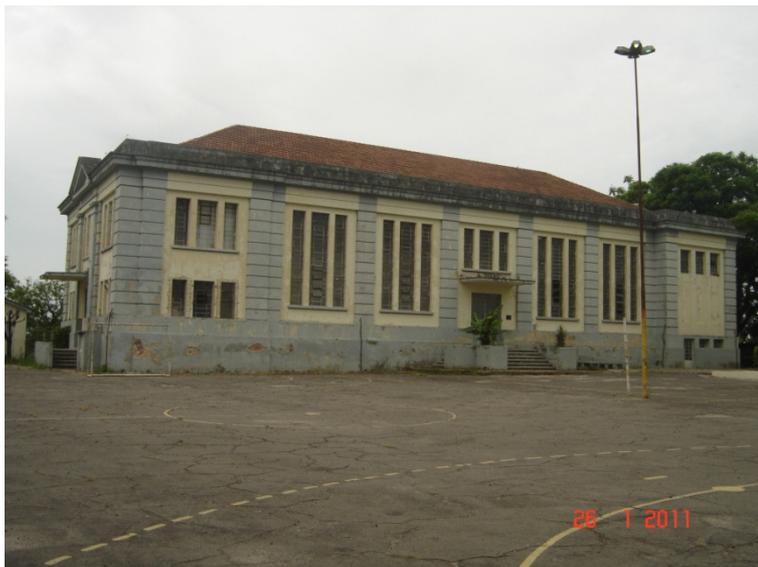
Figura 64 – Situação do auditório em 2011.  
FONTE: a autora, 2011.
