**PATRIMÔNIO CULTURAL DE CACHOEIRA DO SUL E O ESTADO DE
CONSERVAÇÃO DE SUAS FACHADAS FRONTAIS**

Santa Maria, RS
2019

Dissertação apresentada ao Curso de Pós-Graduação em Patrimônio Cultural, da Universidade Federal de Santa Maria (UFSM, RS), como requisito parcial para a obtenção do grau de **Mestre em Patrimônio Cultural**

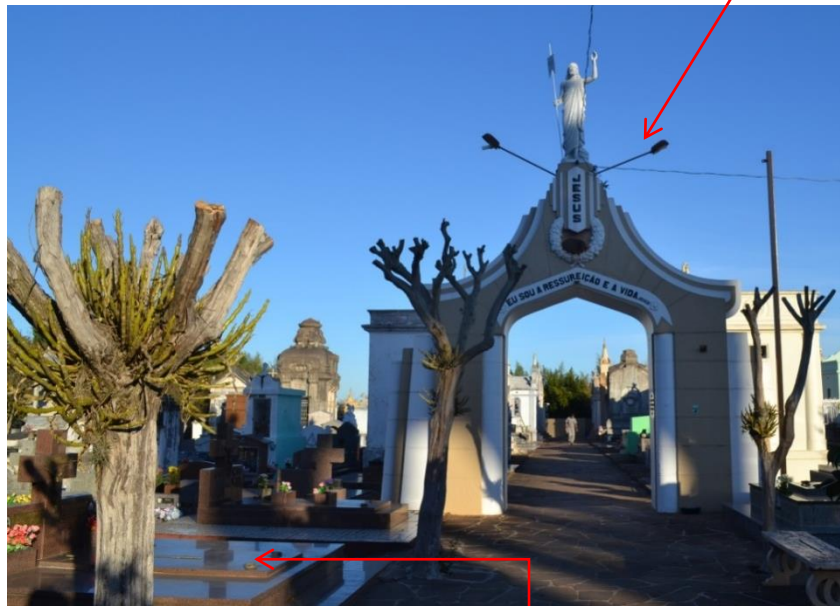
Iluminação direcionada para imagem

Construção de jazigos fúnebres em frente ao pórtico

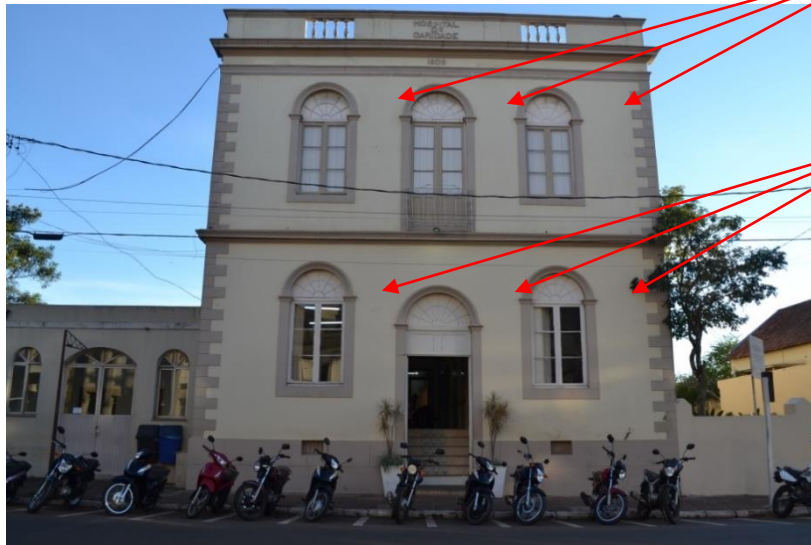
Bandeira fixa com vidro pintado

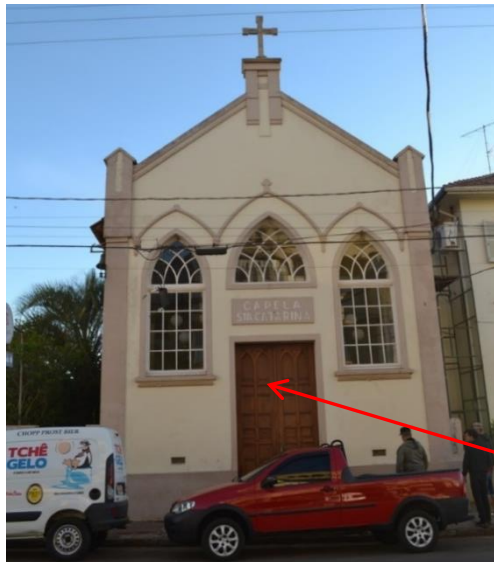
Porta em madeira com acabamento em verniz

Edificação em estado regular de conservação. Foram realizadas intervenções para manutenção predial, porém, apresenta patologias nas estruturas, desgaste da tinta e sinais de infiltração na parede da fachada frontal. Por ser edificação religiosa, não corre o risco de demolição. Destaca-se que a edificação se encontra em melhor estado de conservação do que em 1989.

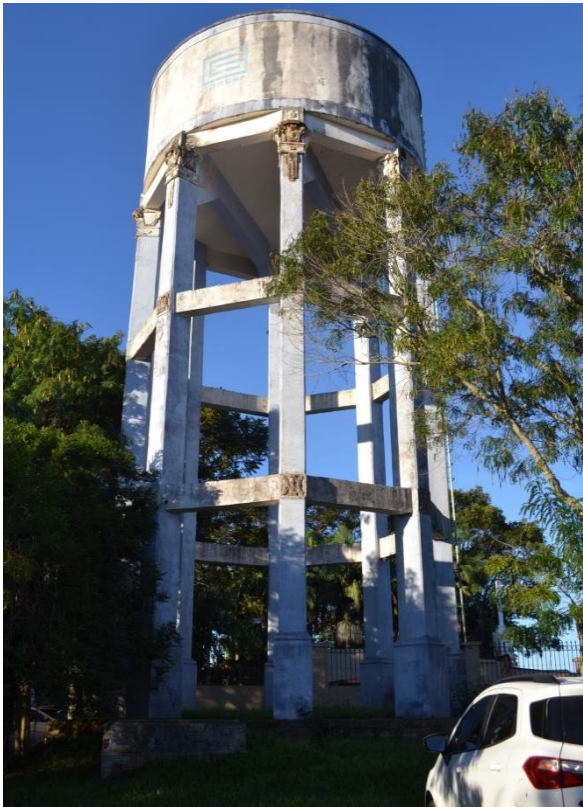
12. DESCRIÇÃO ARQUITETÔNICA / ANÁLISE CONSTRUTIVA ATUAL			
A estrutura encontra-se preservada, porém, sem uso. Pintura em estado de degradação elevado devido às intempéries e à falta de manutenção. Patologias aparentes.

15. ANÁLISE DO ESTADO DE CONSERVAÇÃO			
Estado precário de conservação. Patologias aparentes nas estruturas, tinta desgastada. Necessita de intervenção para manutenção predial.

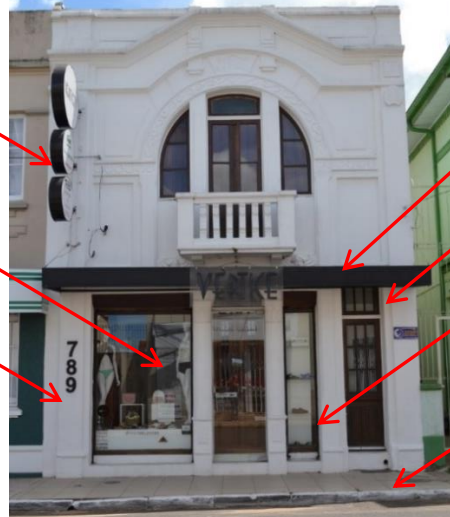
Janela unificada, peitoril demolido, vidro fixo para vitrine

Toldo metálico

Bandeira fixa

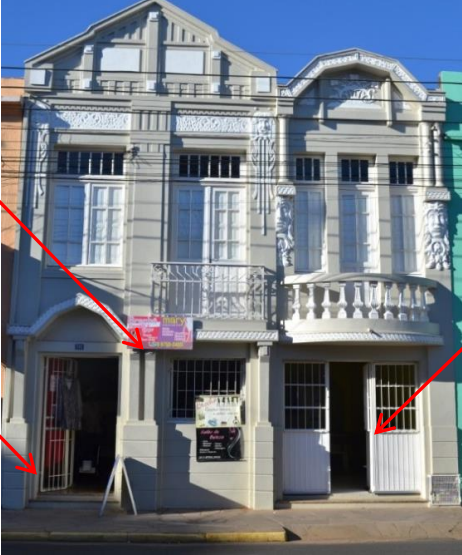
Intervenção atual</p> <p>Placa com sinalização visual do comércio</p> <p>Porta de vidro com duas folhas de giro. Grade em ferro com duas folhas de giro</p> <p>Fonte: Autora, 2018.</p>

<p>Porta em ferro e vidro com grades. Três folhas, sendo uma folha de giro e as outras duas folhas tipo camarão</p>

14. ANÁLISE DO GRAU DE INTERVENÇÃO					
X	Intervenção Leve		Intervenção Parcial		Intervenção Total
15. ANÁLISE DO ESTADO DE CONSERVAÇÃO					
<p>A edificação apresenta bom estado de conservação, sem descaracterização arquitetônica, apenas substituições das esquadrias do primeiro pavimento. Não apresenta patologias relevantes.</p>

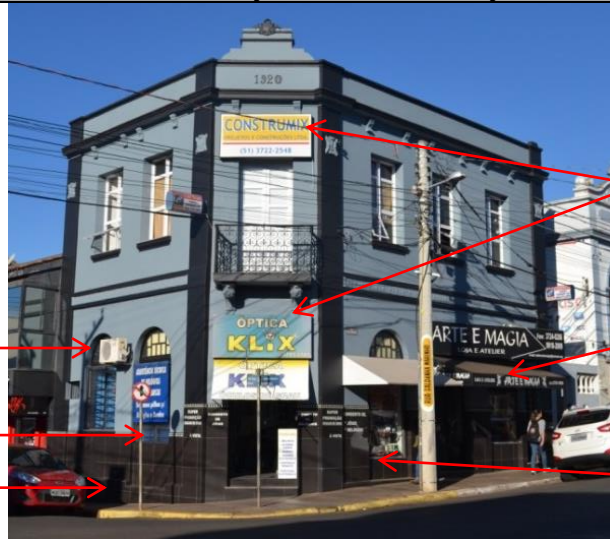
Placas de granito

Placas de identidade visual dos estabelecimentos comerciais

Toldos

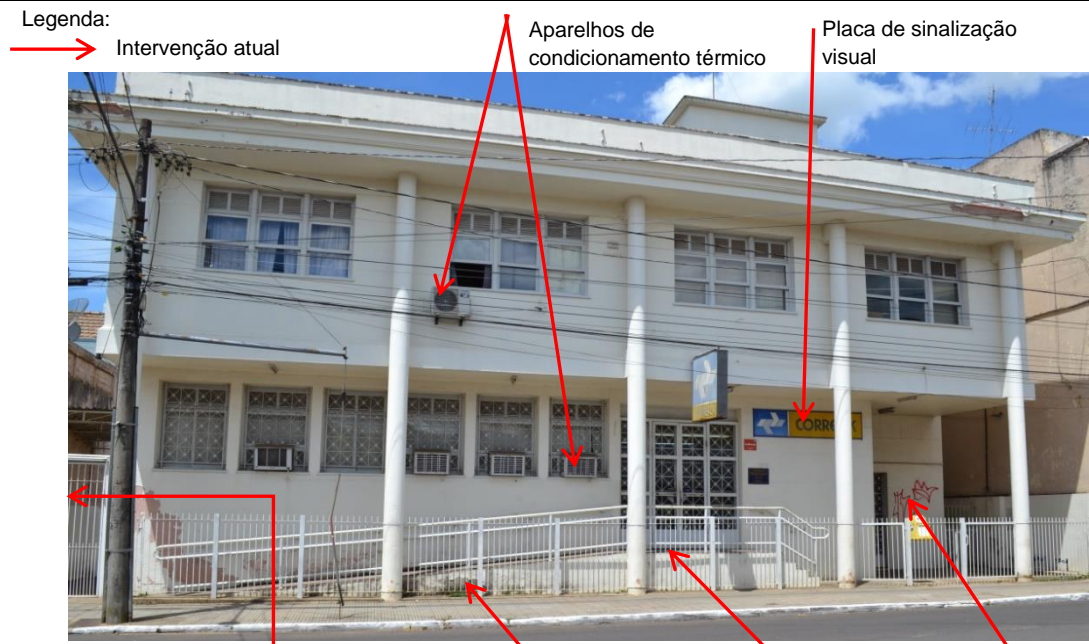
13. IDENTIFICAÇÃO DAS INTERVENÇÕES

As principais intervenções realizadas na edificação foram para restauro e manutenção predial. Apesar das alterações relacionadas à acessibilidade, segurança e conforto térmico, a edificação mantém as características arquitetônicas originais. O estado de conservação é precário, apresenta pichações, tinta desgastada e descascada, assim como rachaduras e infiltrações na base da rampa.

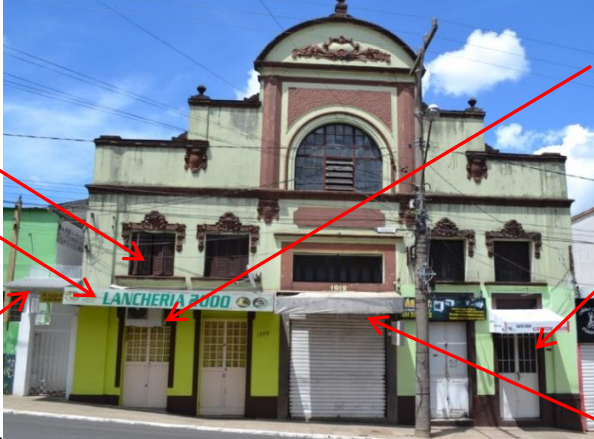
13. IDENTIFICAÇÃO DAS INTERVENÇÕES			
<p>Legenda:</p> <p>→ Intervenção atual</p> <p>Veneziana em madeira</p> <p>Sinalização visual do comércio</p> <p>Cobertura do acesso lateral em telha metálica</p> <p>Fonte: Autora, 2018</p>

<p>Unidade externa de condicionadores de ar</p> <p>Porta de diferentes tipologias e materiais</p> <p>Toldos</p>

14. ANÁLISE DO GRAU DE INTERVENÇÃO			
Intervenção Leve	X	Intervenção Parcial	Intervenção Total
15. ANÁLISE DO ESTADO DE CONSERVAÇÃO			
<p>A edificação apresenta as características arquitetônicas originais. No entanto, percebe-se que o estado de conservação é precário, apresenta tinta desgastada, falta de uniformidade nas cores, esquadrias danificadas. No segundo pavimento aparecem patologias na alvenaria.</p>
