**UNIVERSIDADE FEDERAL DE SANTA MARIA
CENTRO DE CIÊNCIAS SOCIAIS E HUMANAS
PROGRAMA DE PÓS-GRADUAÇÃO EM
PATRIMÔNIO CULTURAL**

**ADEQUAÇÃO DE EDIFICAÇÃO MODERNISTA NO CAMPUS DA
UFSM E AS IMPLICAÇÕES NA PRESERVAÇÃO DO PATRIMÔNIO
EDIFICADO.**

Dissertação de Mestrado apresentada ao Programa de Pós-Graduação em Patrimônio Cultural, Área de Concentração em Arquitetura e Patrimônio Material, da Universidade Federal de Santa Maria (UFSM, RS), como requisito parcial para obtenção do título de **Mestre em Patrimônio Cultural**.

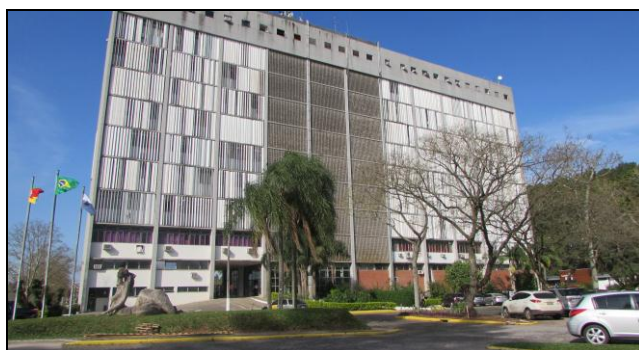
Figura 2 - Prédio da Adm. Central, fachada Oeste – 2015

A fachada Oeste tem fechamento com paredes de alvenaria e janelas metálicas. A fachada possui *brises-soleil* e cobogós (Figura2). Nesta fachada, os aparelhos de ar condicionado ficam localizados entre a parede e os *brises-soleil*, desta forma eles não causam impacto visual porque não são visíveis, porém, a eficiência dos aparelhos fica prejudicada por conta da ventilação precária dos mesmos, e a água esgotada pelos aparelhos fica depositada nas pequenas marquises existentes, ocasionando danos às peças metálicas dos *brises-soleil*. Os *brises-soleil* do segundo pavimento foram suprimidos para serem colocados em pontos dispersos em que os que existiam foram retirados ou caíram por se encontrarem em más condições de funcionamento, devido à falta de manutenção. As fachadas Norte e Sul são cegas, possuindo apenas pequenas aberturas que se encontram em condições razoáveis de conservação.

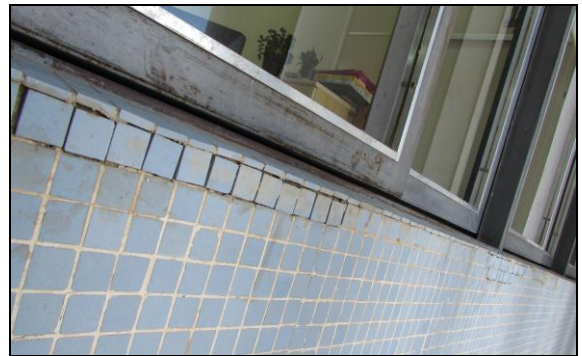
Figura 31 - Pastilhas originais, peitoril fachada Oeste

A substituição do revestimento original foi necessária após ocorrerem vários descolamentos e quedas de placas que colocavam em risco a integridade física de transeuntes e de veículos próximo ao prédio, e pelo fato de não haver disponibilidade das peças para reposição, já que estas não eram mais fabricadas na época. Os descolamentos ocorriam devido ao desgaste dos materiais, principalmente dos rejuntas, que resultou em infiltrações em função da falta de manutenção preventiva das fachadas. A escolha do revestimento com granilhas teve três motivos: manter a característica do prédio de ser revestido com material que não fosse o reboco, embora este não seja o tipo original; a preocupação com o acabamento final da desempena do reboco em uma área extensa como as fachadas Norte e Sul, que poderiam deixar irregularidades no reboco e estas serem reforçadas com a pintura, e o fato deste tipo de revestimento não necessitar de muita manutenção, como de pintura periódica, o que geraria altos custos e várias intervenções deste tipo para manter as fachadas com um bom aspecto. Até o momento, não foi realizado nenhum tipo de procedimento de limpeza nas fachadas

do edifício. Os locais onde não foram retiradas as pastilhas foram recuperados com a colocação de pastilhas reaproveitadas nos locais faltantes, substituição das danificadas e fixação das pastilhas soltas. Na recolocação dos *brises-soleil* foi feito um remanejamento dos mesmos, pois, com o passar do tempo, devido às intempéries e à falta de manutenções periódicas e preventivas, esses passaram a ter problemas de corrosão nos elementos metálicos de fixação, o que ocasionou o afrouxamento das peças e a queda em alguns pontos, indiscriminadamente. Devido às dificuldades em fazer a reposição dos *brises-soleil* danificados e para evitar os vazios que prejudicavam a estética da fachada, a solução encontrada foi retirar o número necessário de peças do segundo andar para recolocar nos locais faltantes ou onde foi retirado para evitar mais quedas (Figura 49). Desta forma, foi retomada a imagem da fachada, ficando 75% das janelas do segundo andar sem os *brises-soleil*. O Termo de Recebimento Provisório – Nº 003/2001 foi passado no dia oito de janeiro de 2001, após vistoria do Engenheiro Civil responsável pela fiscalização da referida obra.

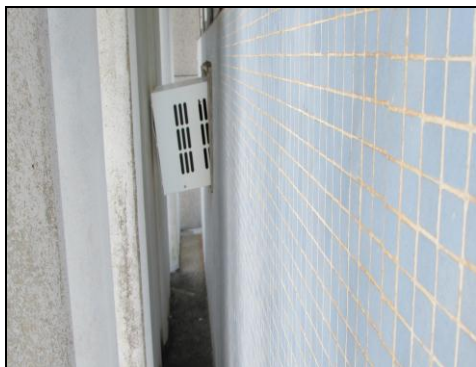
Figura 46 - Espaço parede e *brises-soleil*

Na fachada Oeste, os equipamentos de ar condicionado tipo janela são fixados na parede, abaixo do peitoril, e ficam situados entre a parede e os *brises*, do segundo ao nono andares, de forma não aparente pelo lado externo (Figura 46). O expurgo de água dos aparelhos deposita-se na marquise onde os *brises-soleil* são apoiados, causando danos nos elementos metálicos de fixação, daqueles que ficam próximos dos aparelhos de ar condicionado. Os *brises-soleil* e os cobogós estão com a coloração desuniforme, devido à sujidade e às manchas causadas pelas intempéries (Figuras 48 e 49).

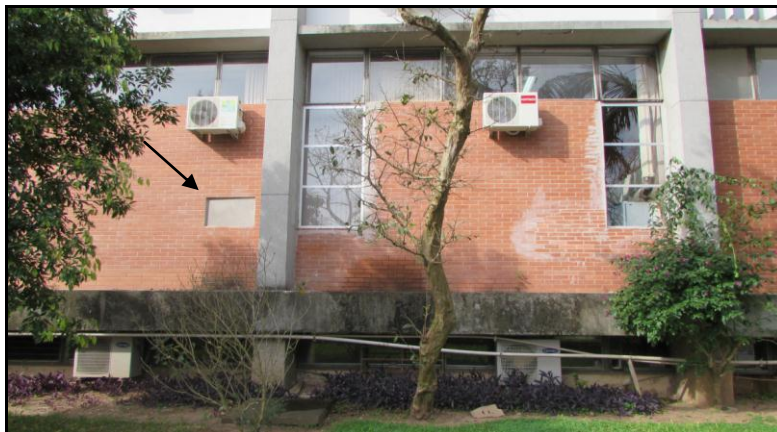
Figura 50 - Detalhe fachada Oeste

No térreo, onde não existem *brises* e as janelas são altas, os equipamentos tipo janela foram fixados na parede, em uma altura média em relação ao pé-direito, danificando o revestimento de lajotas cerâmicas originais. Com a troca destes equipamentos pelo tipo *split*, estes foram instalados logo abaixo das janelas altas, deixando os locais anteriores remendados e sem a reposição das lajotas (Figura 50).
