UNIVERSIDADE FEDERAL DE SANTA MARIA  
CENTRO DE TECNOLOGIA  
CURSO DE ENGENHARIA CIVIL

**MANIFESTAÇÕES PATOLÓGICAS EM EDIFICAÇÕES DE PAREDES DE  
CONCRETO: UM ESTUDO DE CASO**

Trabalho de conclusão de curso apresentado ao Curso de Graduação em Engenharia Civil da Universidade Federal de Santa Maria (UFSM, RS), como requisito parcial para obtenção do título de **Engenheiro Civil**.

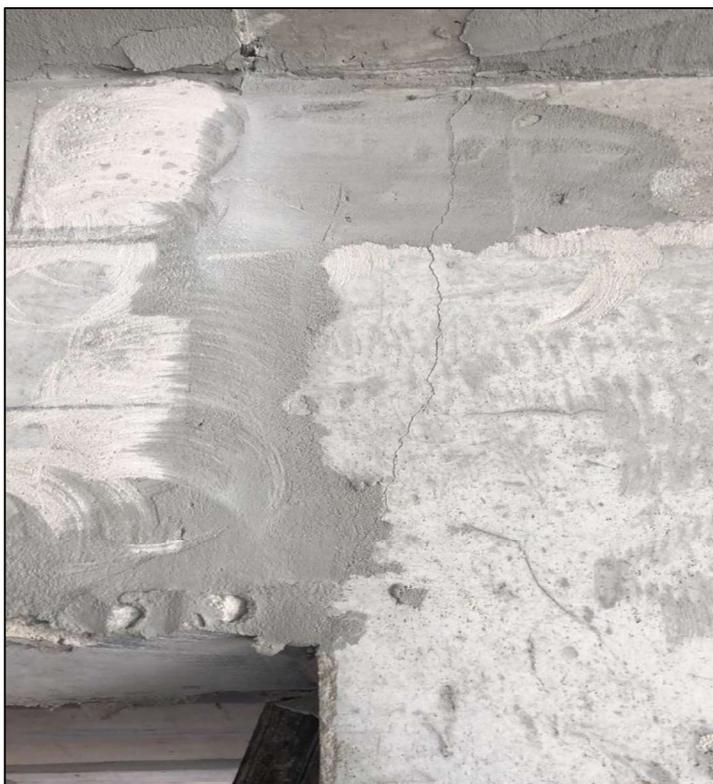
Figura 18 - Aparecimento de Fissura no vão de Entrada para o Apartamento do Residencial Hera – Santa Maria - RS.

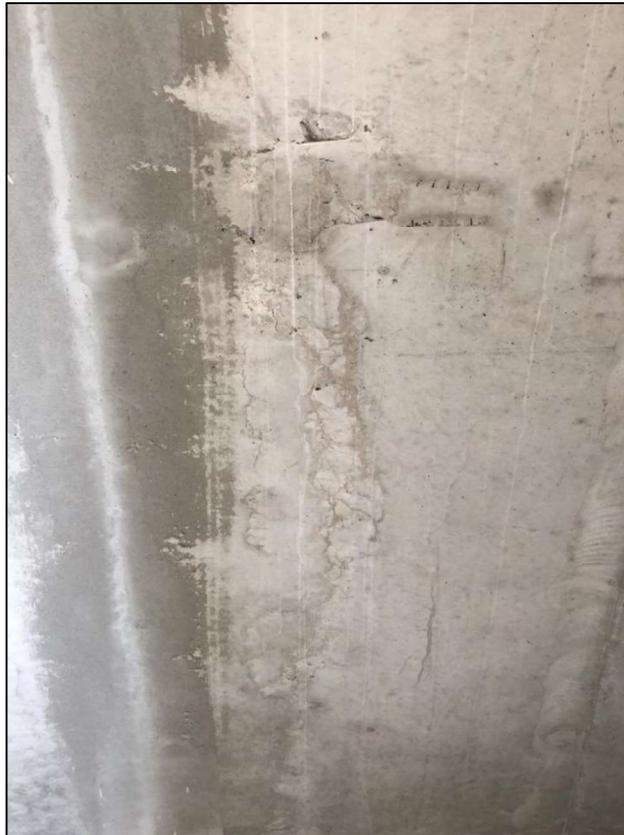
A NBR 16055 (2012) afirma que lançamentos do concreto em alturas acima de 2 metros somadas a incorreta ou até mesmo inexistente vibração o torna suscetível a segregação e o aparecimento de vazios e nichos (bicheiras). A norma também enfatiza a correta cura das paredes de concreto para evitar a perda de água na superfície das peças, que pode gerar regiões com alta porosidade e futuramente acarretar infiltrações no seu interior. A Figura 19 exemplifica uma das manifestações patológicas encontradas após o processo de concretagem.

Figura 19 - Segregação do Concreto Localizado no Empreendimento em Estudo na cidade de Santa Maria – RS.

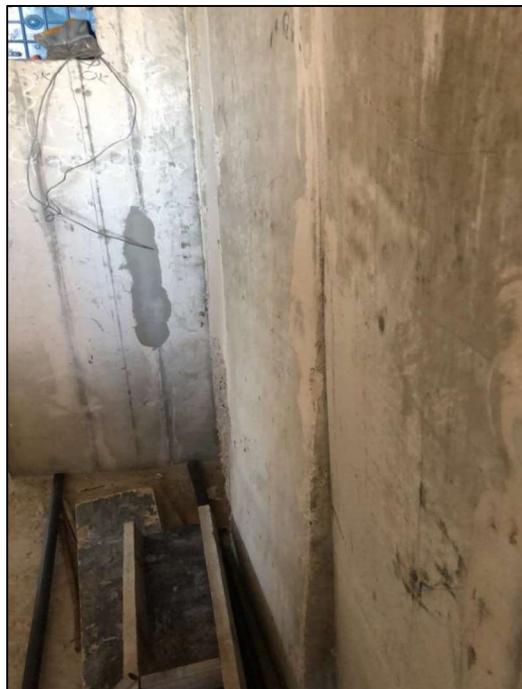
Figura 20 - Deformação da parede ocasionada pela Abertura da Forma no Empreendimento em estudo na cidade de Santa Maria – RS.

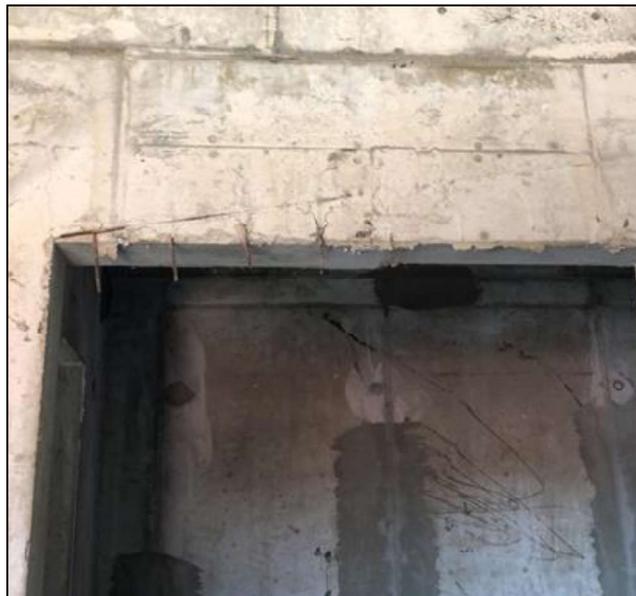
Figura 21 - Deslocamento da Armadura abaixo do vão da Porta de Entrada.

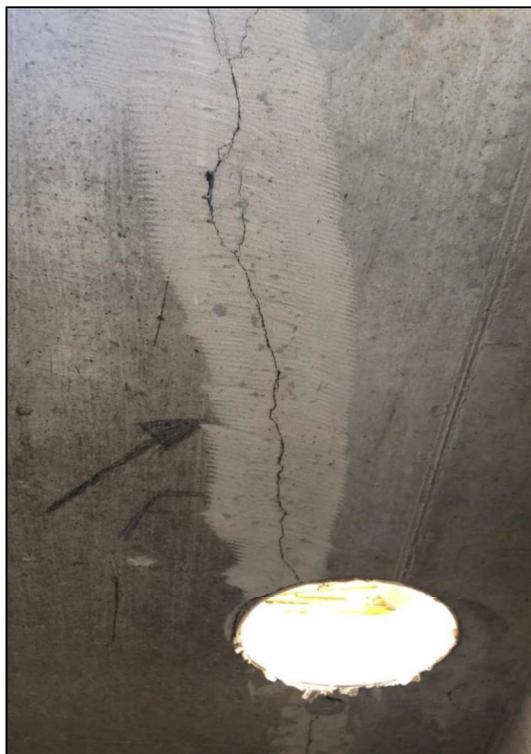
Fissuras em 90° ocorridas no vão da ventilação natural. Exemplo pode ser visto na Figura 24.

Figura 24 - Fissura em 90° no Vão de Ventilação.

Conforme a Tabela 11, registrou-se falhas nos vãos da ventilação em todos os blocos, em destaque para o Bloco D com 72% de incidência. A principal medida corretiva utilizada no Residencial foi a escarificação do concreto na região da fissura e

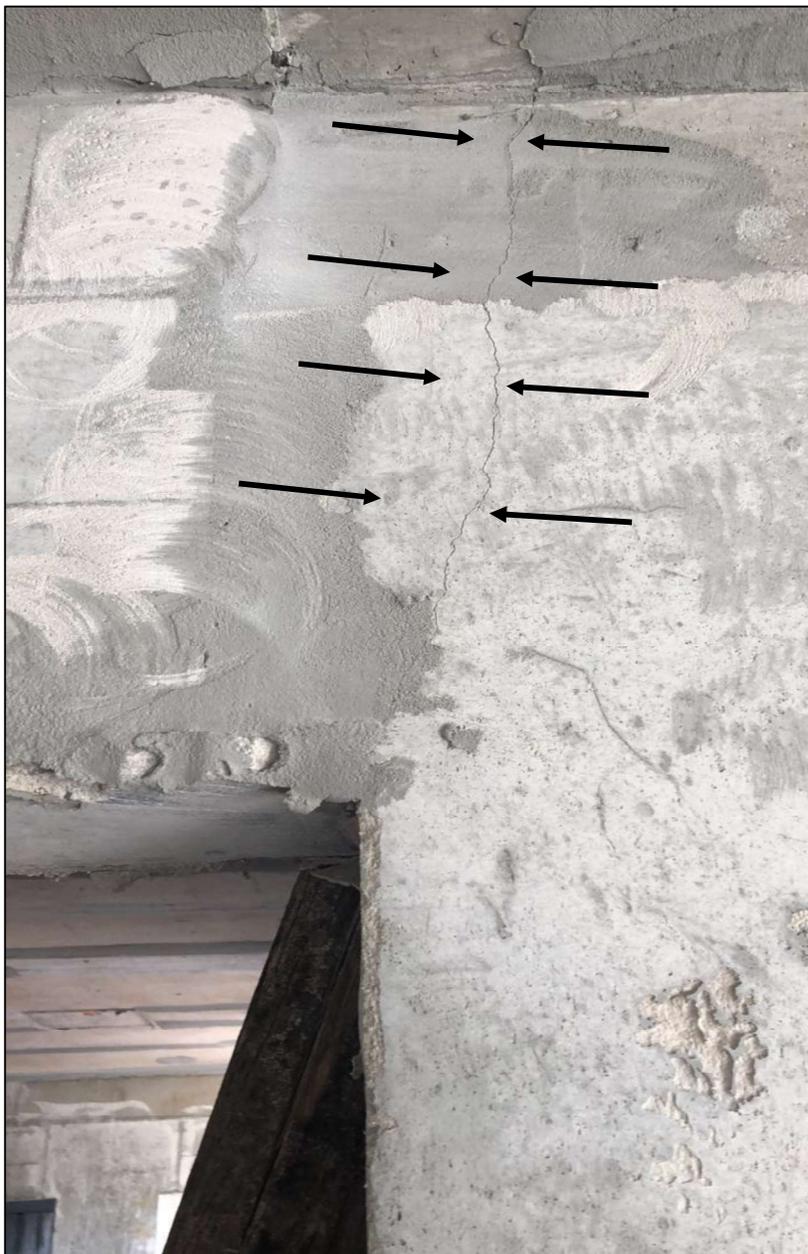
Fissuras verticais em Vãos de Esquadrias: fissuras em 90° em vãos de portas e janelas. A Figura 25 ilustra esta patologia.

Figura 25 - Fissura em 90° no Vão da Porta de Entrada.

Como tentativa de correção desta falha, para os blocos A, B e C foram realizados na região fissurada, a escarificação do concreto para posterior aplicação de camadas superficiais de resina acrílica flexível, reforçada com tela de fibra de vidro, para ocultar à fissuração e permitir a aplicação do acabamento final de pintura. Porém, este tratamento requer treinamento da mão de obra executora, além de ser ineficiente para fissuras de gravidades elevadas. Por essas questões, em alguns pontos foram registradas fissuras no entorno da região tratada, manifestadas até mesmo em superfícies já regularizadas e pintadas. As Figuras 54 e 55 ilustram respectivamente o tratamento realizado no residencial e uma fissura manifestante na região tratada.

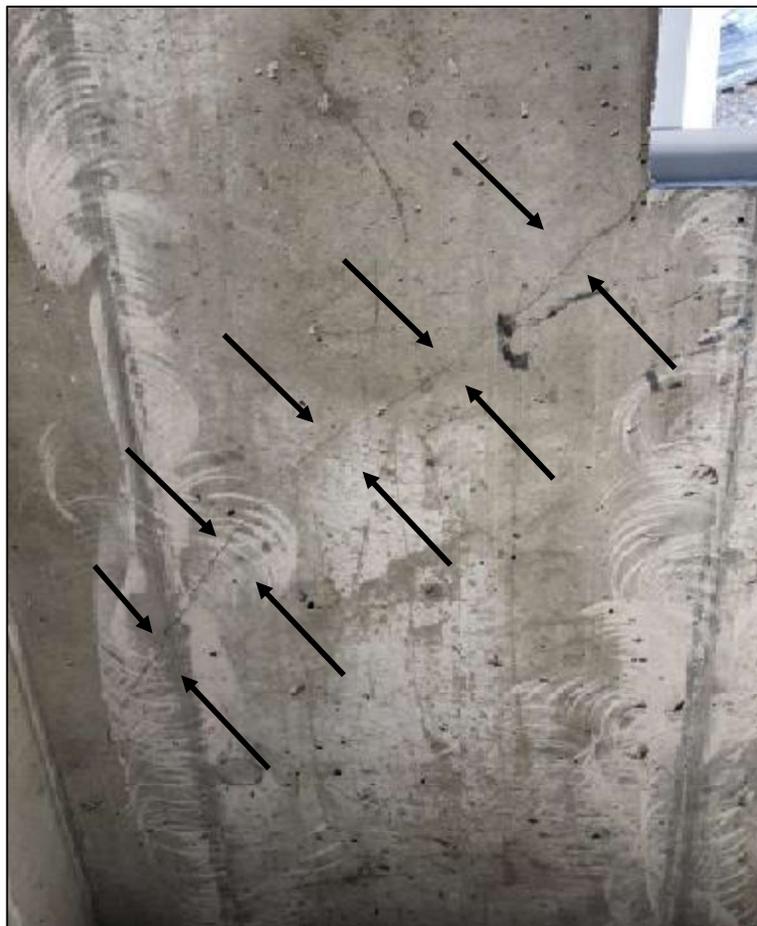
Fissuras 45° em Vãos de Esquadrias: fissuras em 45° com a horizontal em vãos de porta e janelas. A Figura 26 exemplifica esse fenômeno.

Figura 26 - Fissura em 45° no Vão de Janela.

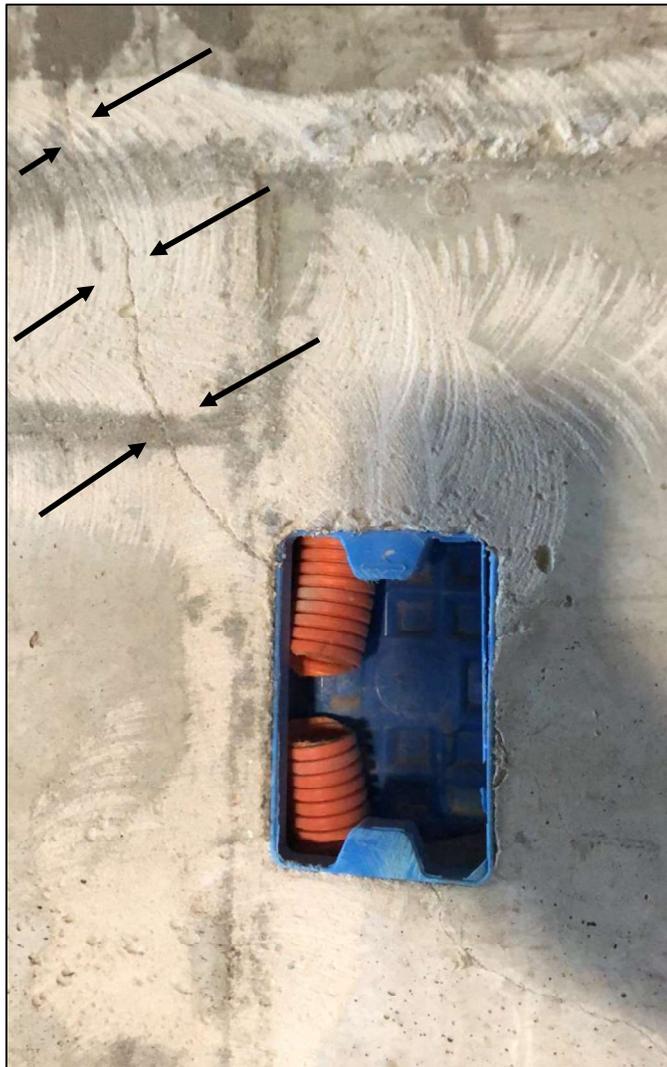
Fissuras de ocorrência usual em caixas elétricas. Exemplo pode ser visto na Figura 27.

Figura 27 - Fissura em Aberturas de Caixa Elétrica.

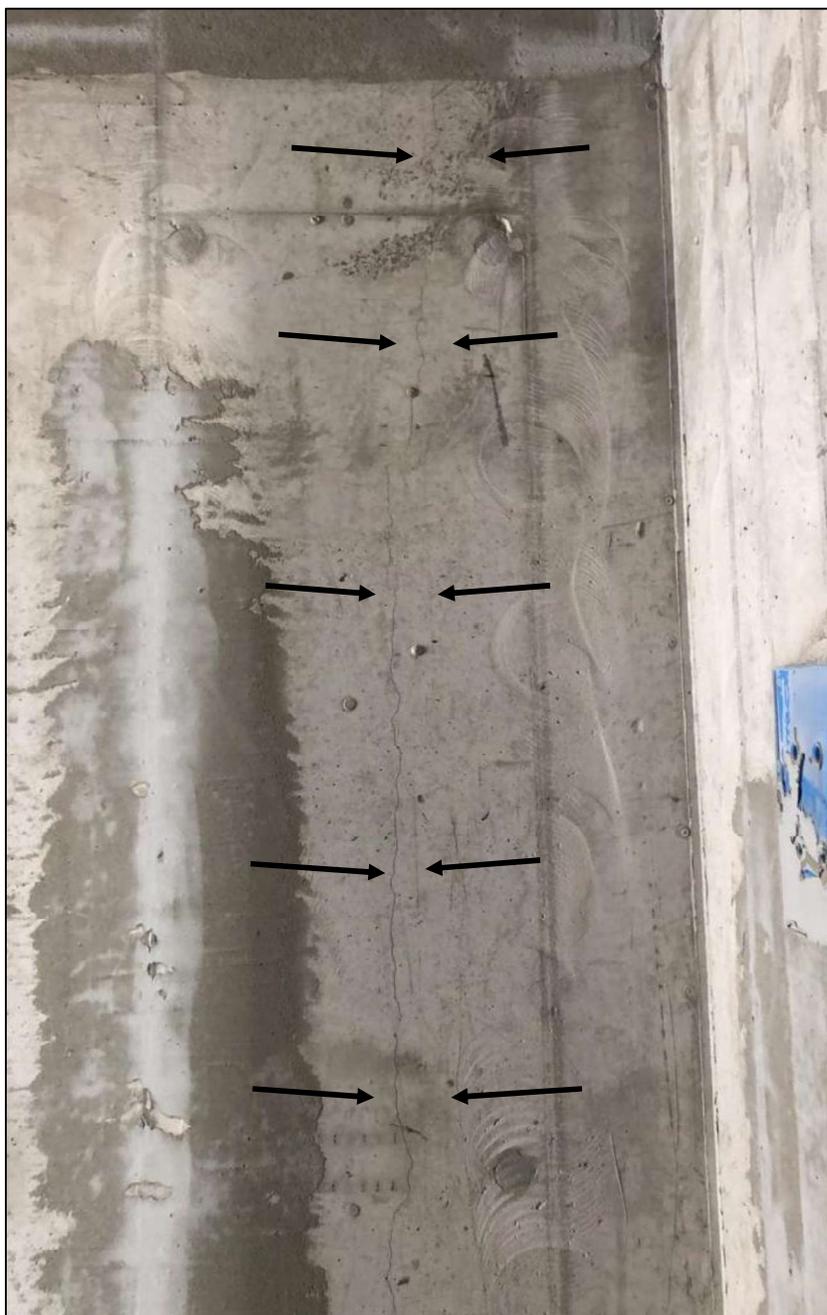
Fissuras em 90° localizadas principalmente nas paredes da sala e cozinha. A Figura 28 ilustra essa patologia.

Figura 28 - Fissura Distante de Abertura Tipo "A".

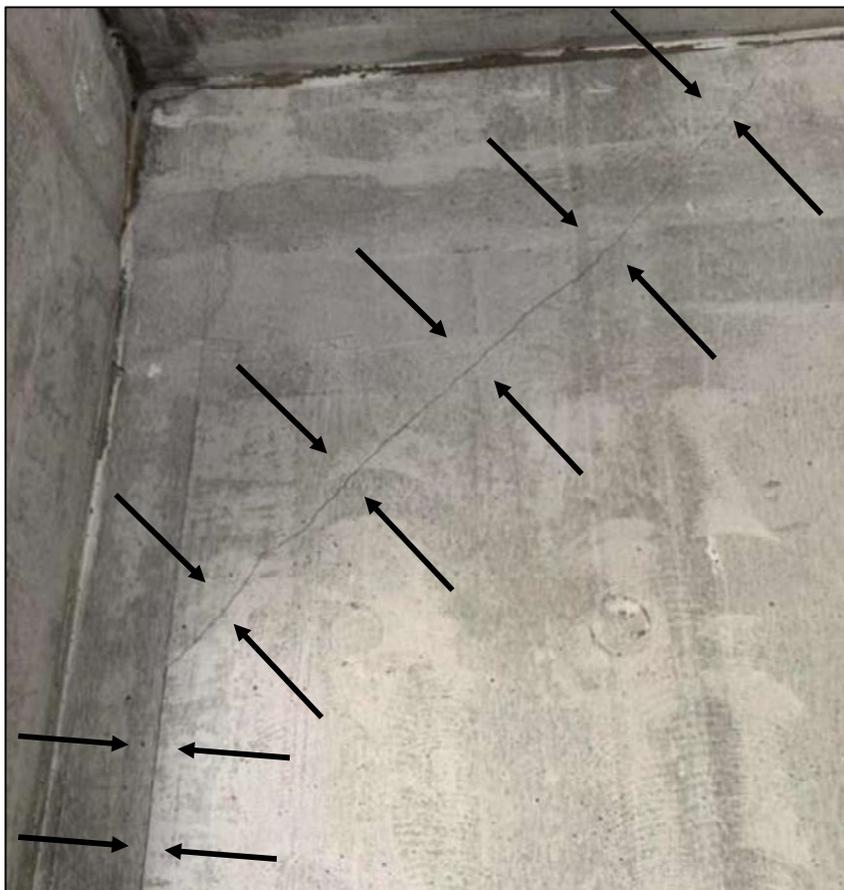
Fissuras que percorrem todo o pé direito da parede, iniciando-se com uma angulação de 45° para logo após se verticalizarem ao decorrer do caminho. A Figura 29 exemplifica esse fenômeno.

Figura 29 - Fissura Distante de Abertura Tipo "B".

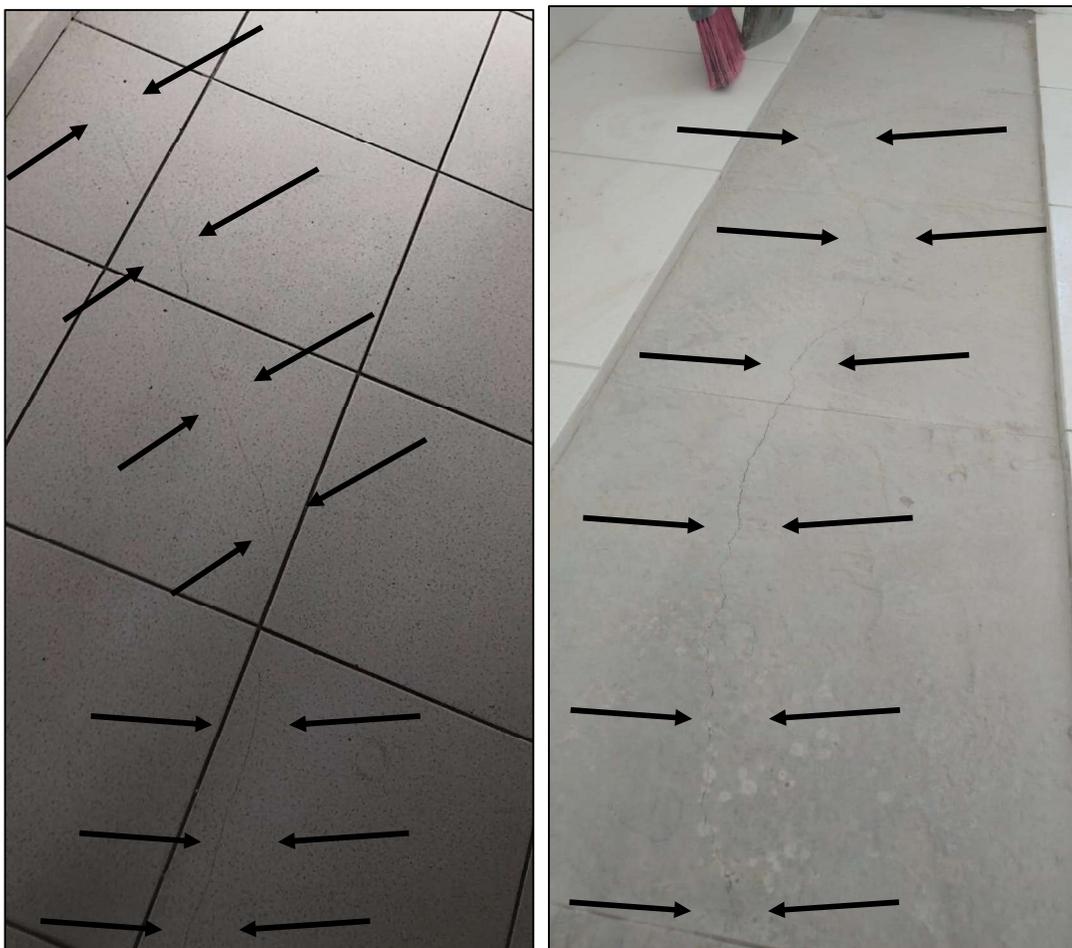
Fissuras que se manifestam nas superfícies das lajes dos apartamentos, localizadas principalmente nas áreas da cozinha e circulação. As Figuras 30 e 31 ilustram respectivamente, as falhas verificadas no piso cerâmico e na superfície da laje sem revestimento.

Figuras 30 e 31 - Fissuras nas Lajes da Cozinha dos Apartamentos 903A e 602A, respectivamente.

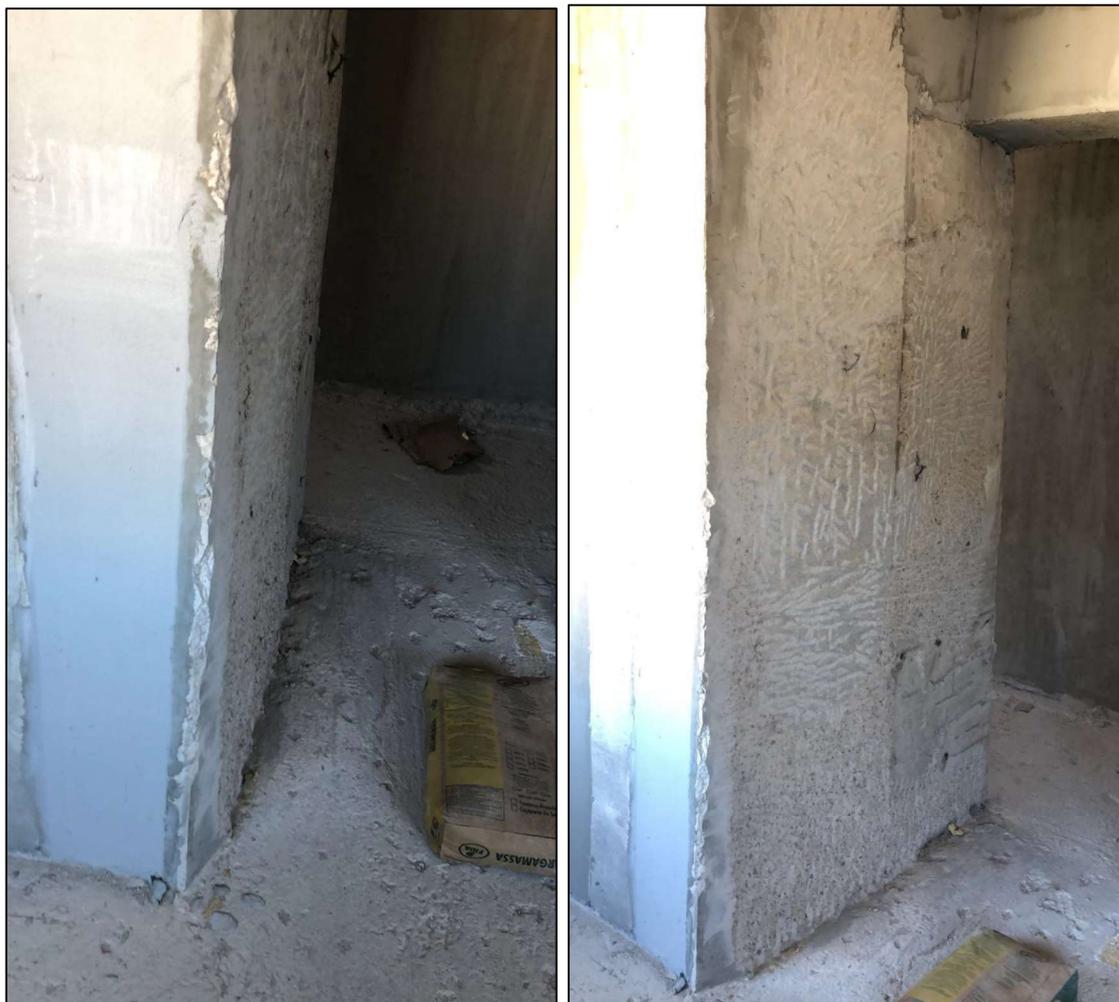
Figura 32 (a e b) - Defeitos Geométricos ocasionado pela Abertura entre Placas no Apartamento 104E – PDC.

Destaca-se que mesmo com menores incidências no residencial, a abertura de placas ocasiona impactos evidentes na obra. A sua solução corretiva é apenas com a escarificação do concreto para posterior regularização com massa de nivelamento ou massa corrida, sendo um processo demorado devido a durabilidade do concreto somados ao grau de deslocamento da parede que podem gerar custos financeiros elevados a construtora, além de atrasos no cronograma da obra.

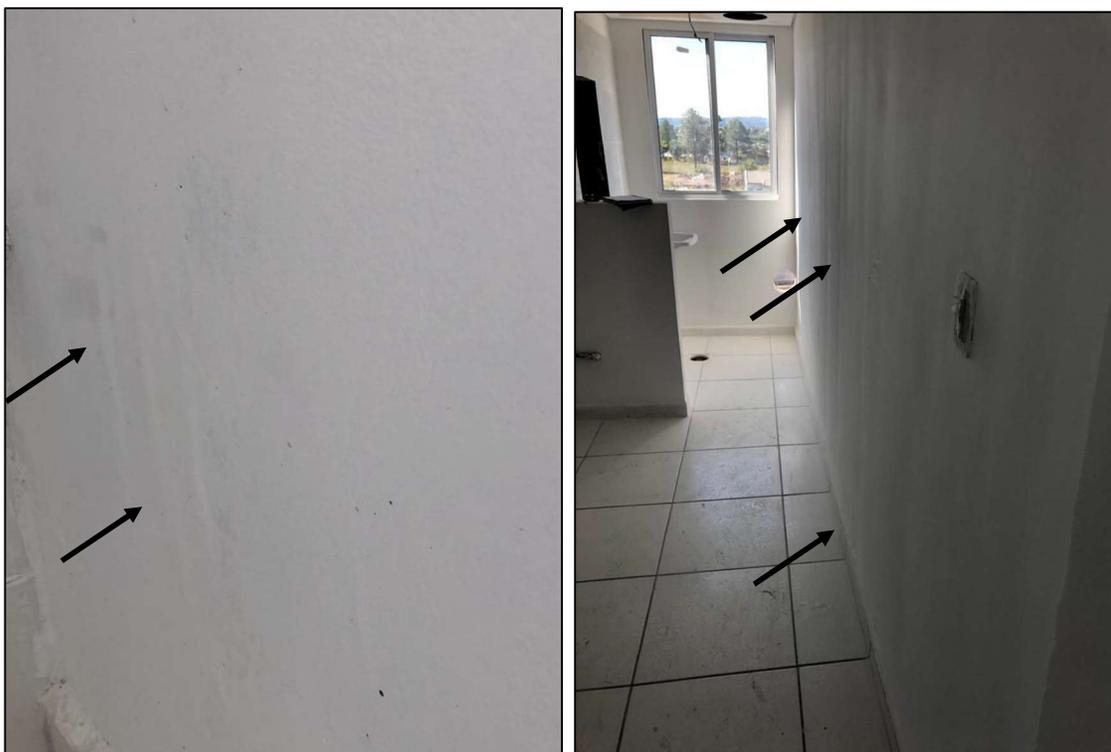
Figuras 33 e 34 - “Ondulações” Ou “Barrigamentos” das Paredes dos Apartamentos 501A e 503A, respectivamente.

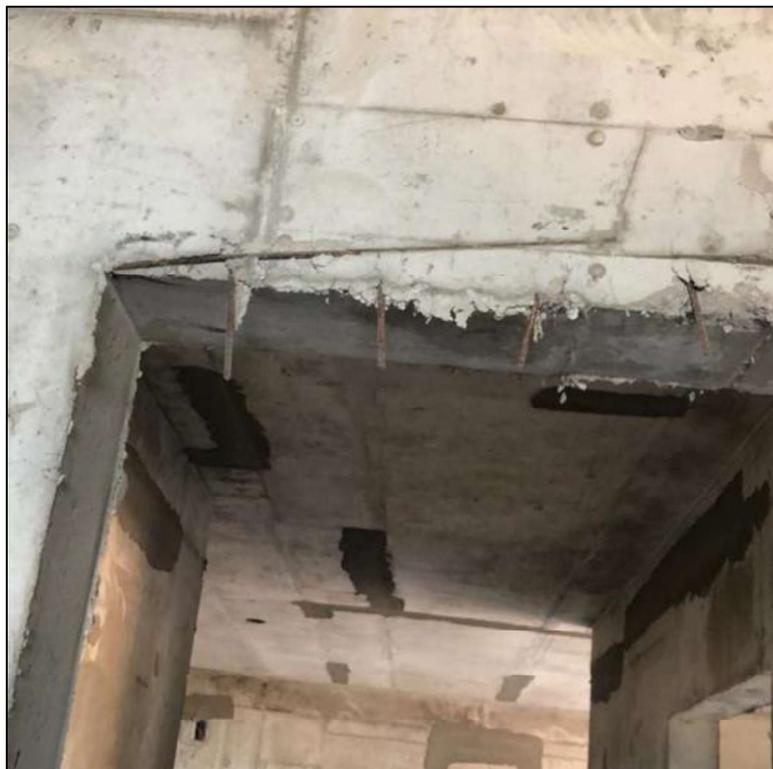
Figura 35 - Armadura Exposta no Apartamento 202E.

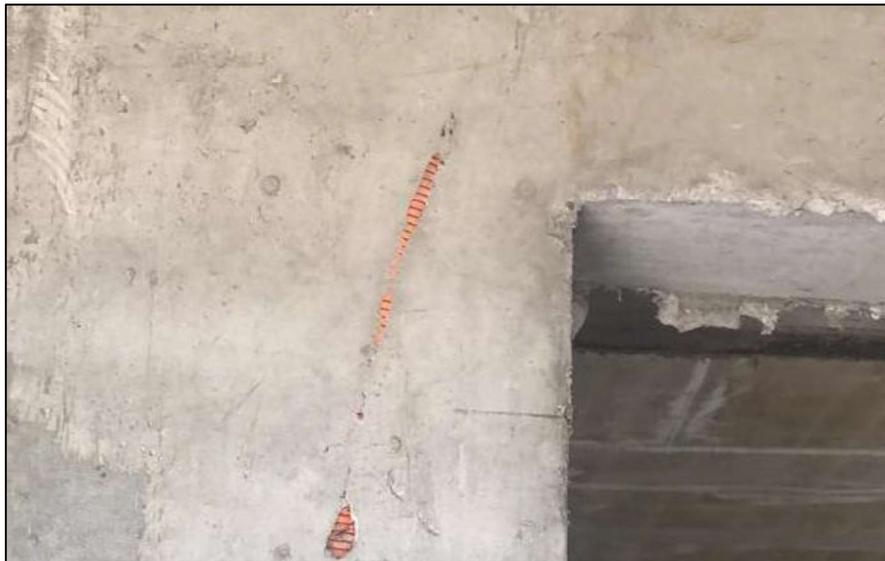
Figura 36 - Tubulação Aparente no Apartamento 104D.

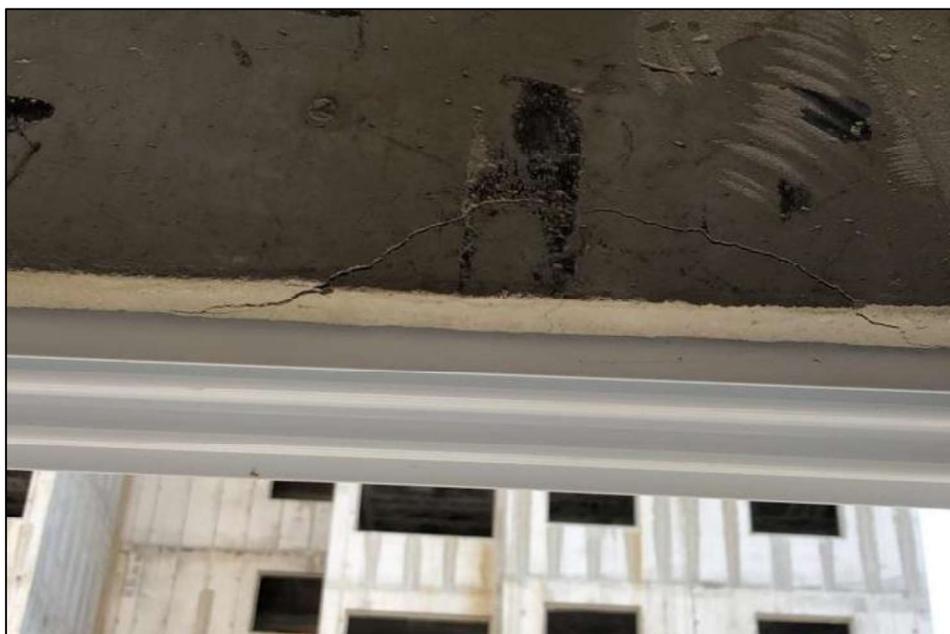
Figura 37 - Defeito de Contramarco localizado no Apartamento 101E.

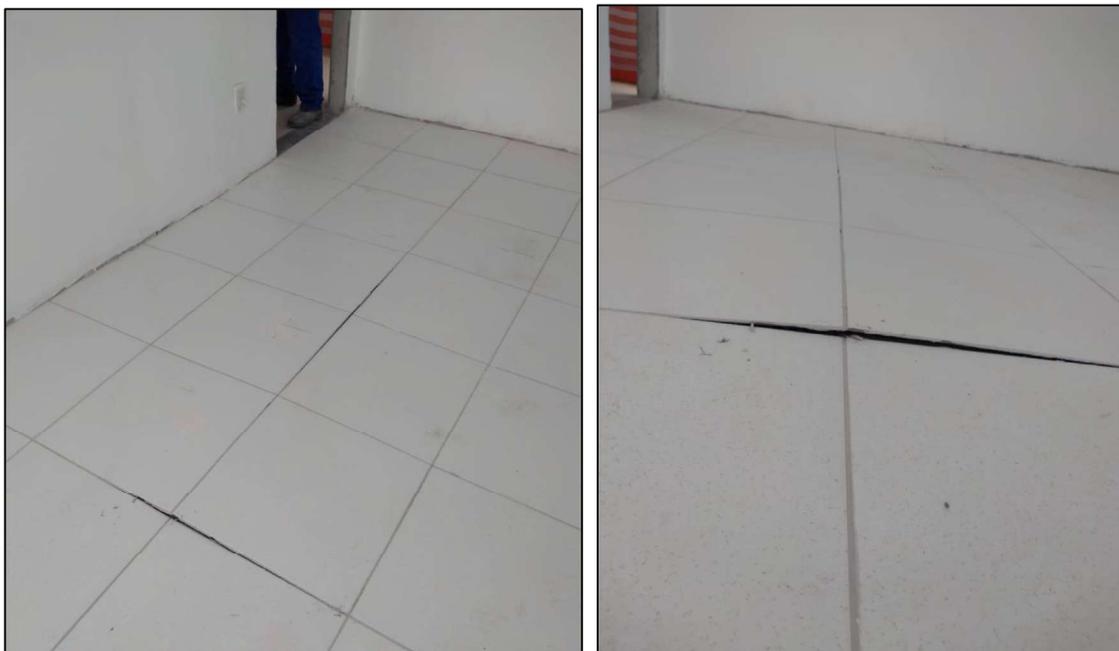
Figura 318 (a e b) - Desplacamento Cerâmico no Apartamento 702B.

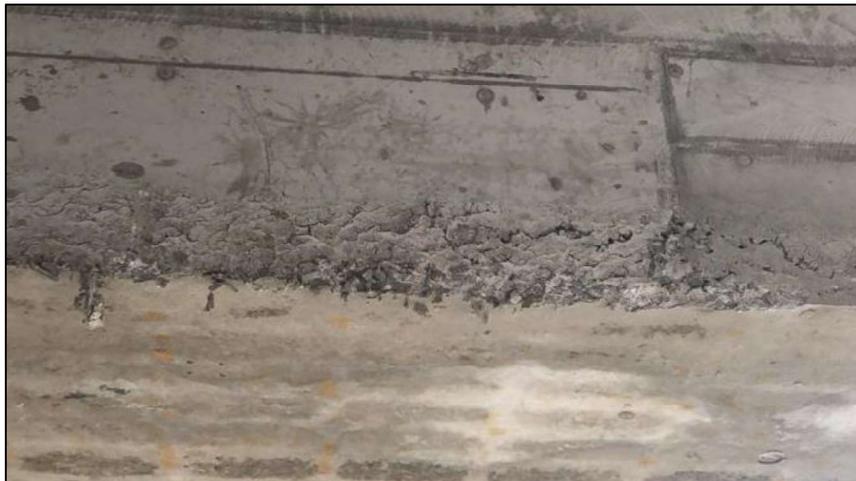
Figura 39 - Segregação do Concreto localizada no Apartamento 104D.

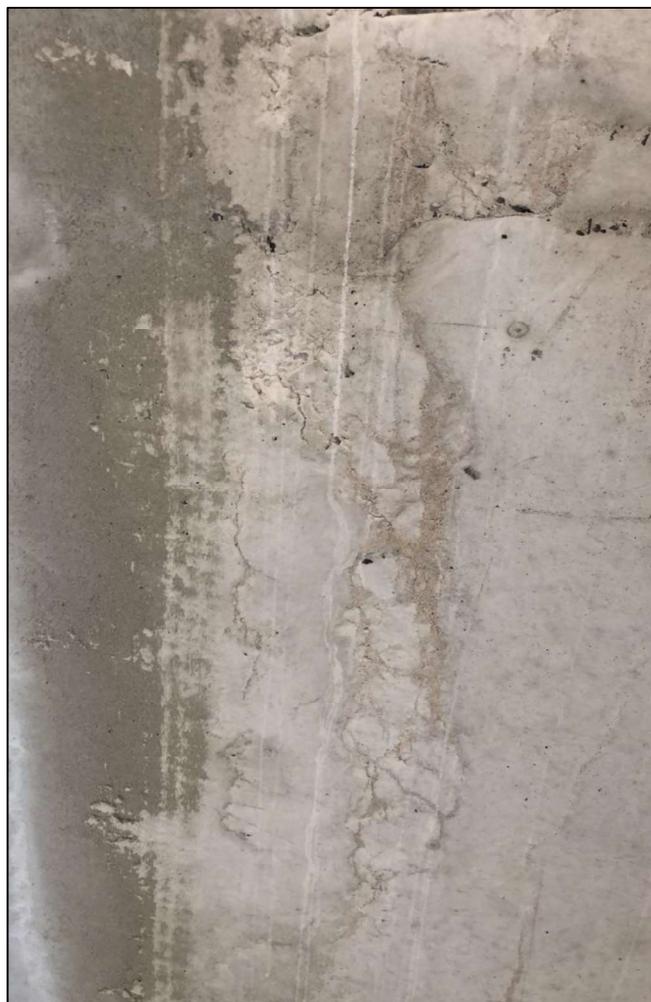
Figura 40- Segregação do Concreto localizado no Apartamento 503D.

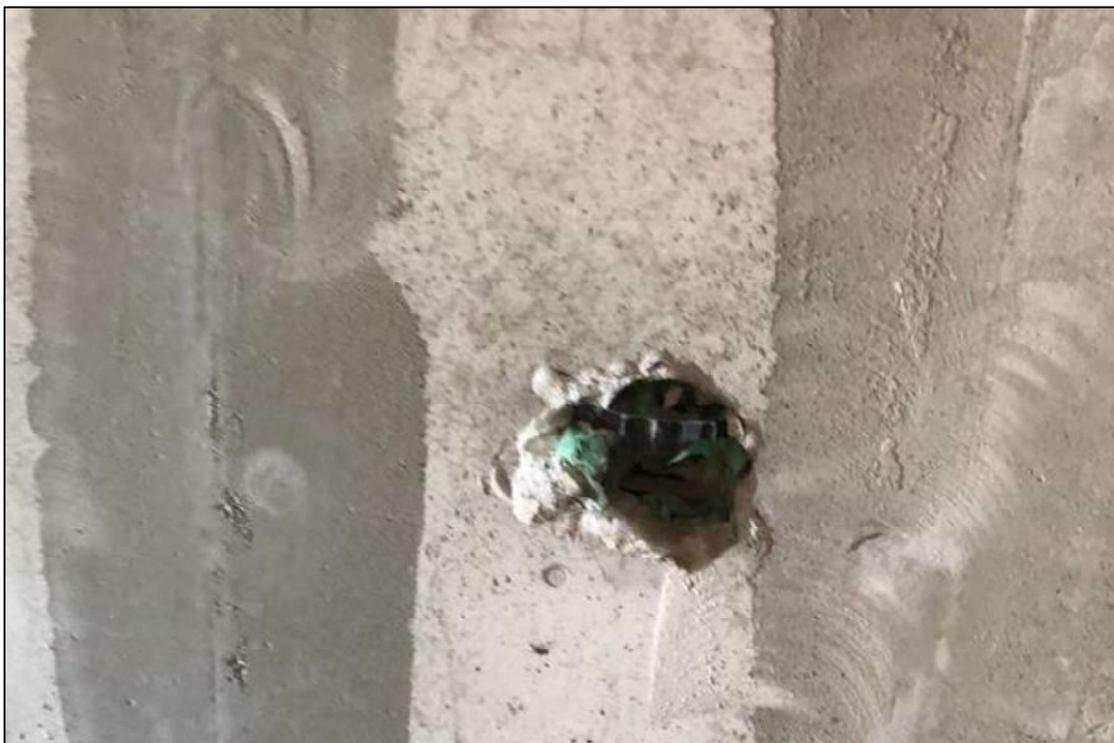
Figura 41 - Perda da Caixa Elétrica pelo Impacto do Concreto no seu Lançamento, Localizada No Apartamento 802E.

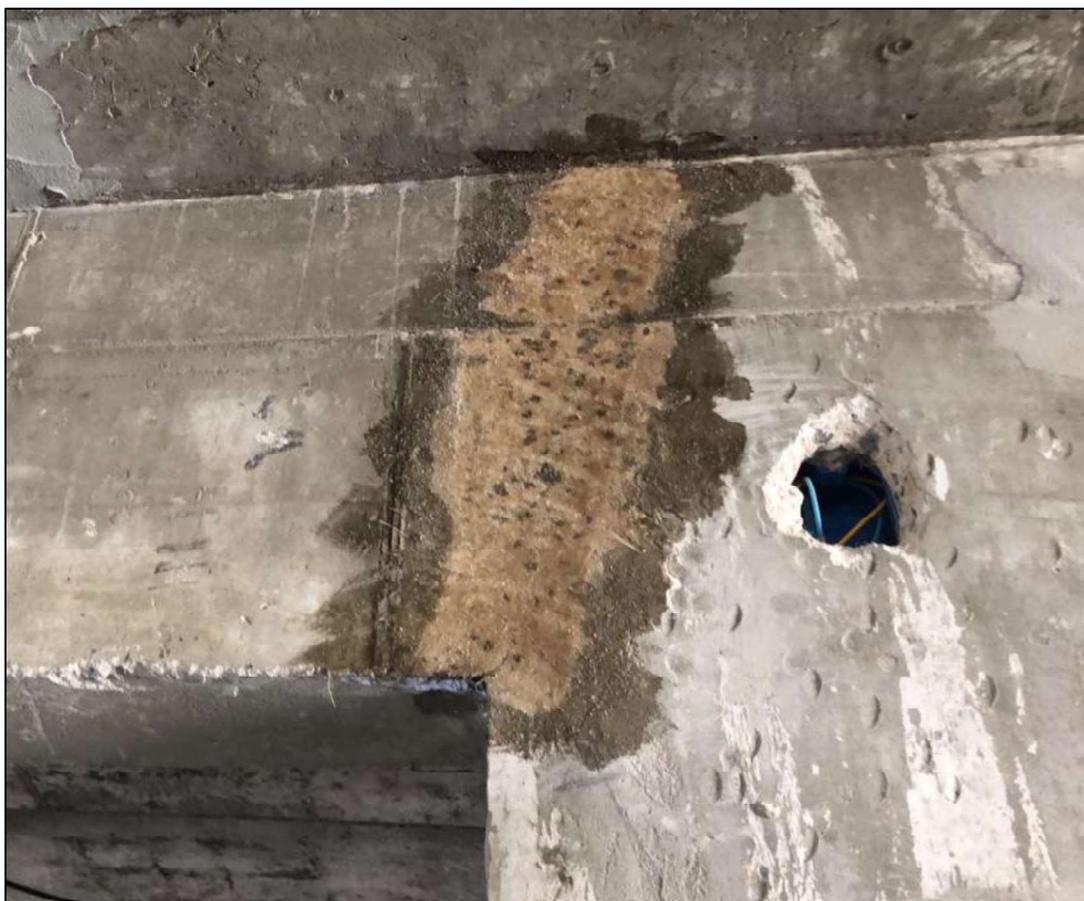
Figura 54 - Tratamento para as Fissuras de 45° e 90° em Vãos de Esquadrias.

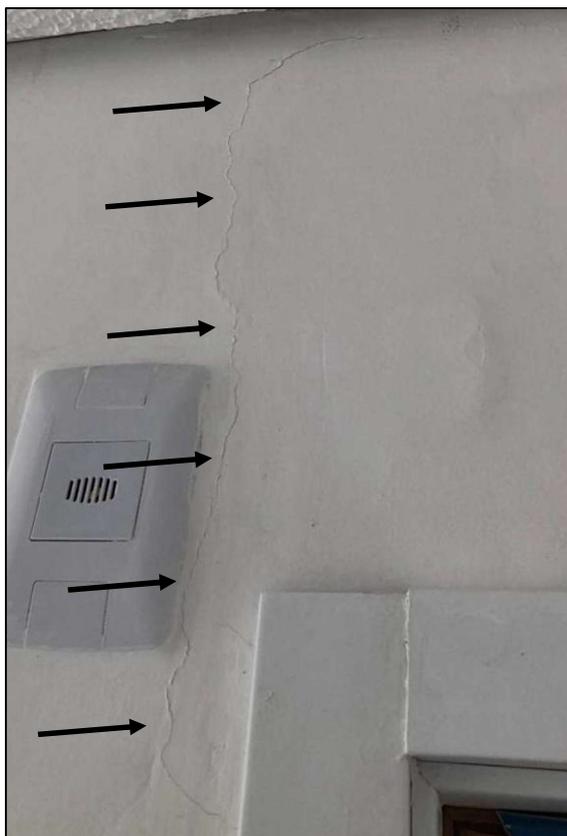
Figura 55 - Fissura Manifestada No Entorno Da Região Tratada No Apartamento 802A.
