**CONHECER PARA PRESERVAR: LEVANTAMENTO HISTÓRICO-
CULTURAL E DE PATOLOGIAS DO CLUBE IJUÍ – IJUÍ / RS**

Dissertação apresentada ao Curso de Pós-Graduação em Patrimônio Cultural, da Universidade Federal de Santa Maria (UFSM, RS), como requisito parcial para obtenção do título de **Mestre em Patrimônio Cultural**.

4.4.1	Esquadrias e materiais	77
4.4.2	Estado de conservação e físico	77
4.4.3	Mapa de danos	78
4.4.4	Patologias na Fachada Sul	78
4.4.5	Patologias na fachada Leste	79

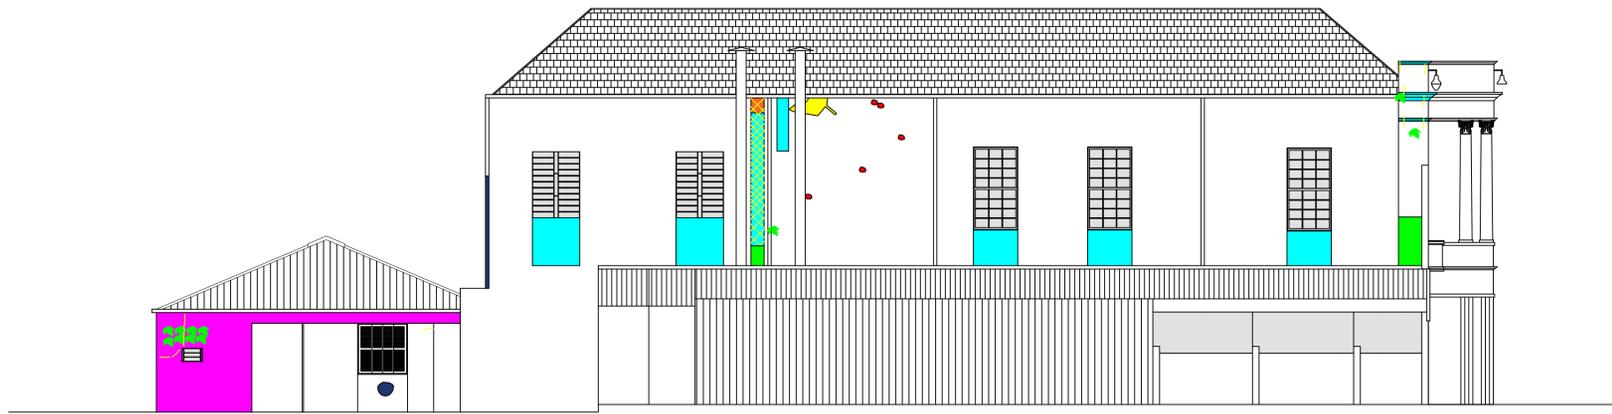
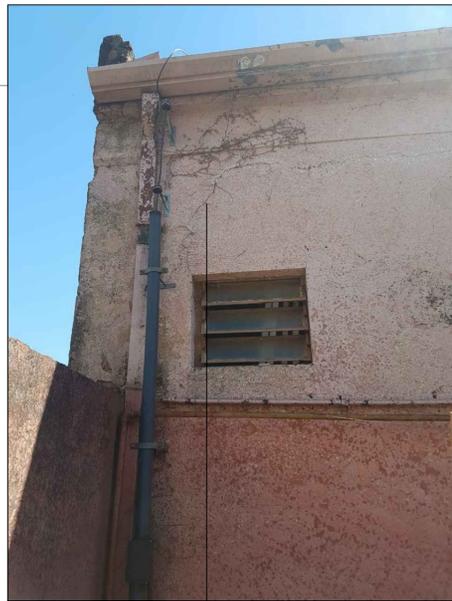
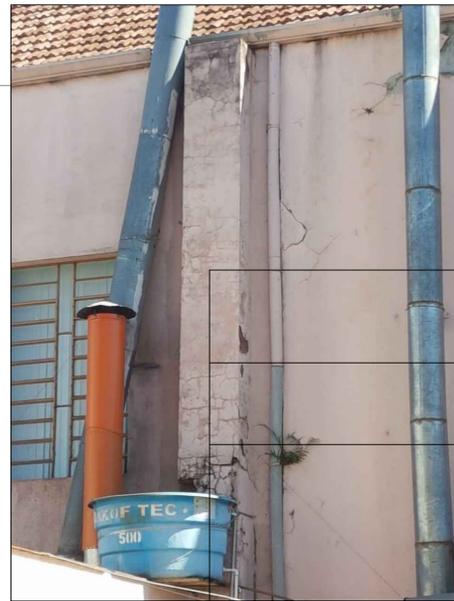
APÊNDICE A – FACHADA SUL

- Desgaste por agentes agressivos biofilme, e descolamento do revestimento
- Vegetação
- Biofilme
- Infiltração
- Reboco com remendos de argamassa de cimento
- Descolamento da pintura
- Elemento retirado ou faltante
- Reboco com remendos de argamassa de cimento
- Descolamento da pintura
- Desagregação do reboco
- } Fissura
- X Mapeamento

Vegetação
Mapeamento
Infiltração

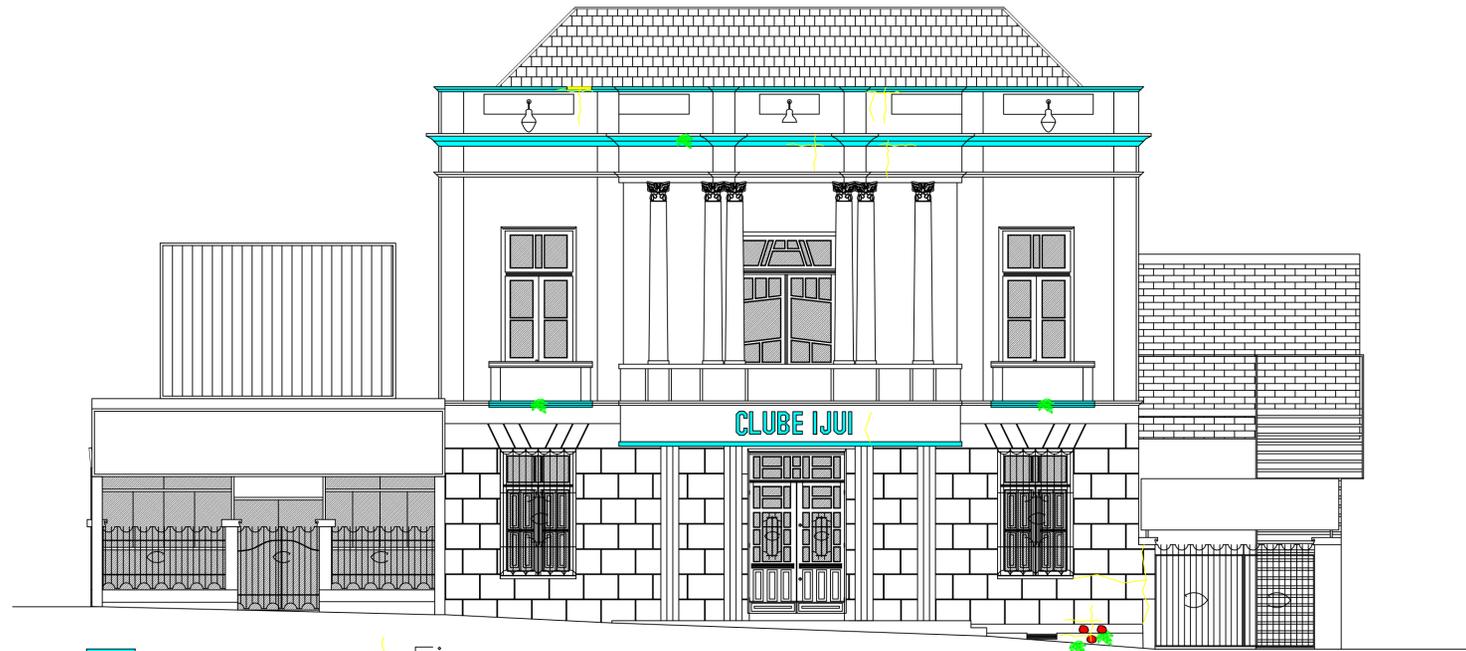
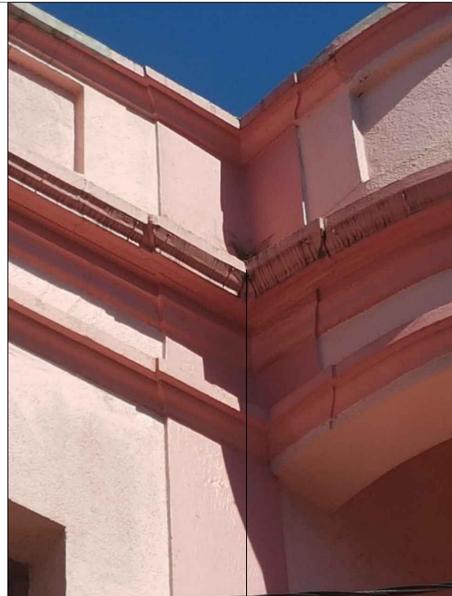
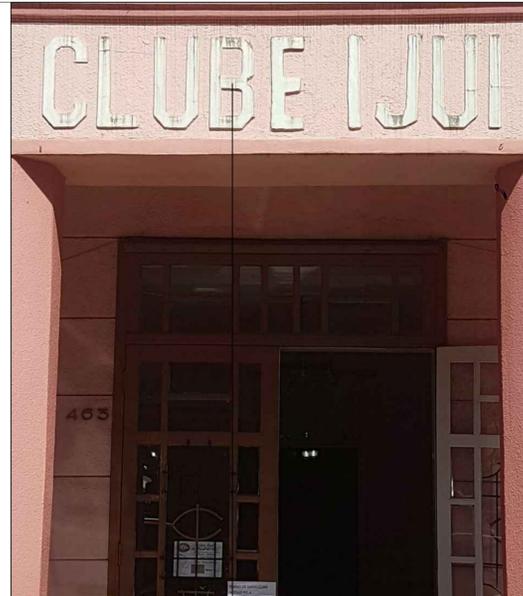
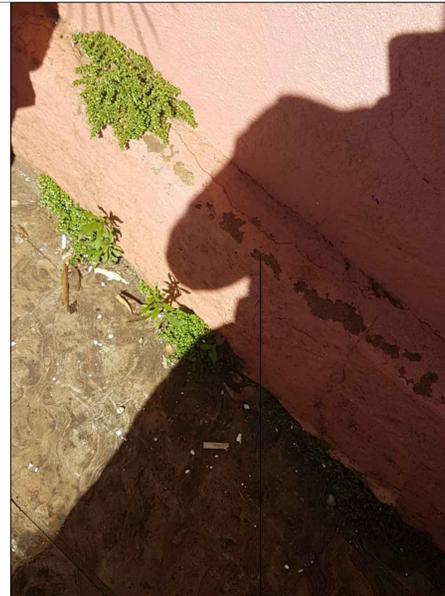
APÊNDICE B – FACHADA LESTE

- Biofilme
- Reboco com remendos de argamassa de cimento
- Descolamento da pintura
- } Fissura
- 🌿 Vegetação

- [A2]
- [B]
- [VE]
- [I2]

Biofilme
Vegetação

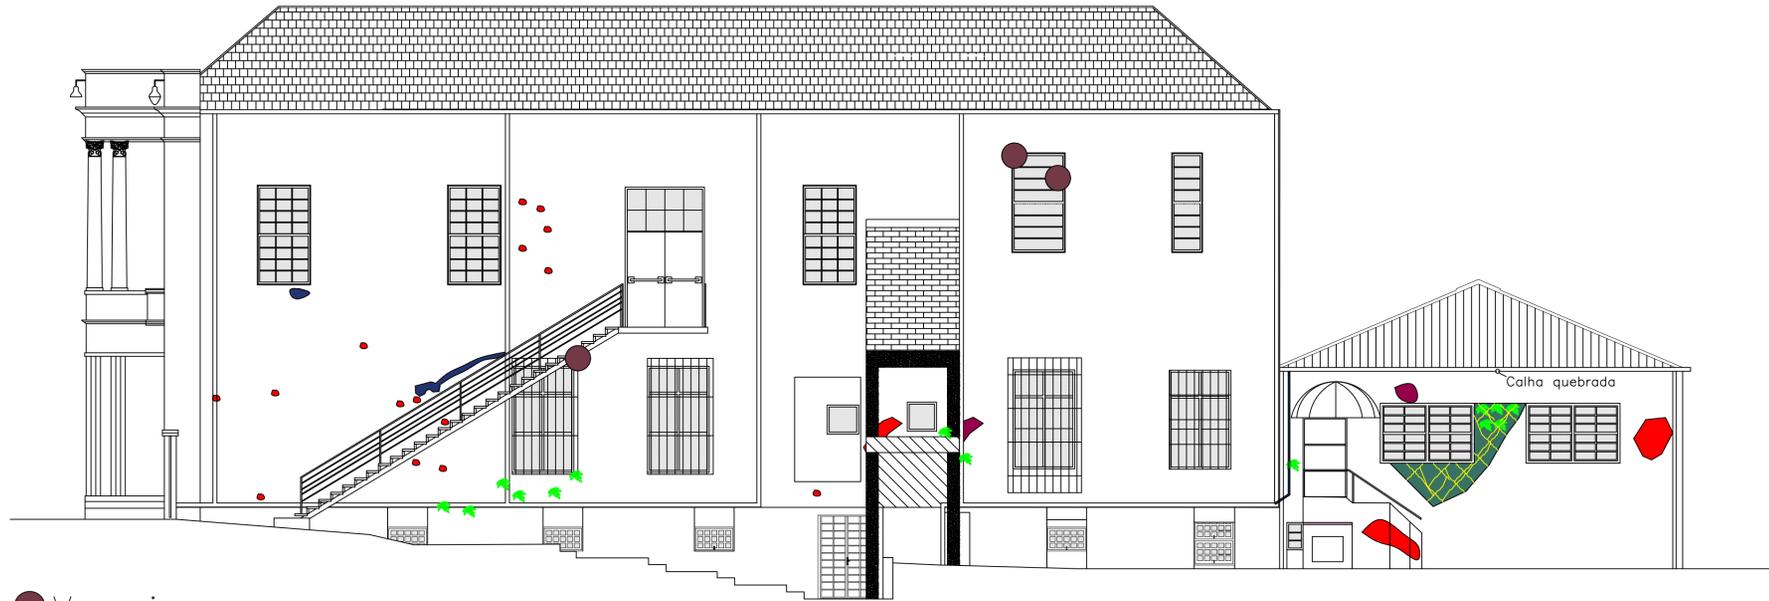
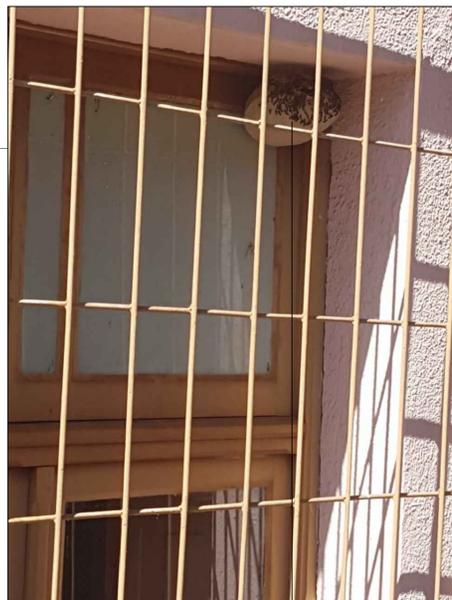
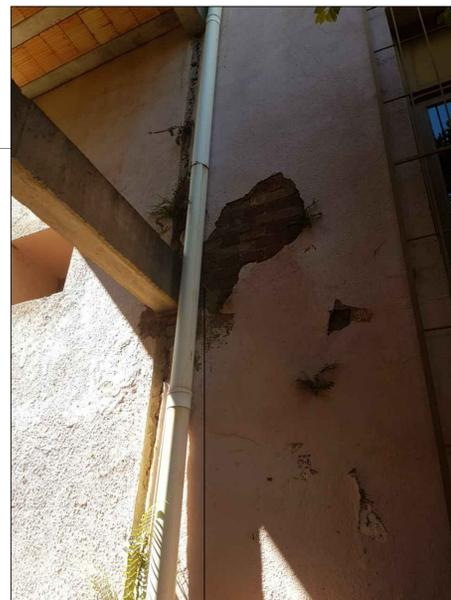
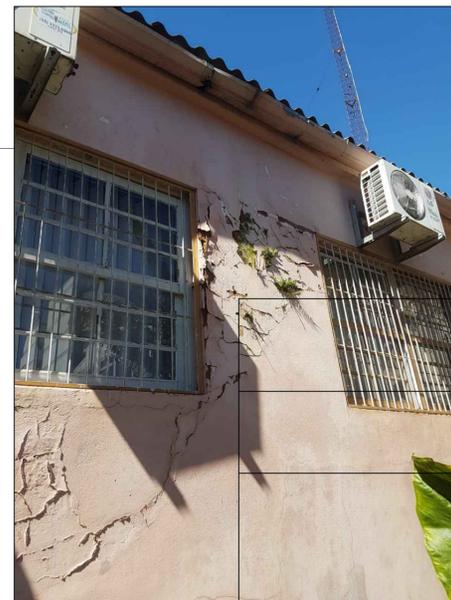
APÊNDICE C – FACHADA NORTE

- Vespeiro
- Descolamento da pintura ■ Descolamento da pintura, reboco e biofilme ■ Concreto deteriorado
- 🌿 Vegetação ✂ Mapeamento ▨ Fôrmas não retiradas ■ Arrancamento do reboco
- Descolamento da pintura e reboco

Vegetação
Mapeamento
