**MERCADO PÚBLICO DE ITAQUI - PATRIMÔNIO
HISTÓRICO – UMA ANÁLISE DO ESTADO ATUAL DE
CONSERVAÇÃO E DIRETRIZES PARA SUA
REABILITAÇÃO**

Dissertação apresentada ao Curso de Mestrado do Programa de Pós-Graduação Profissionalizante em Patrimônio Cultural, Área de Concentração em Arquitetura e Patrimônio Material, da Universidade Federal de Santa Maria (UFSM, RS), como requisito parcial para obtenção do grau de
Mestre em Patrimônio Cultural.

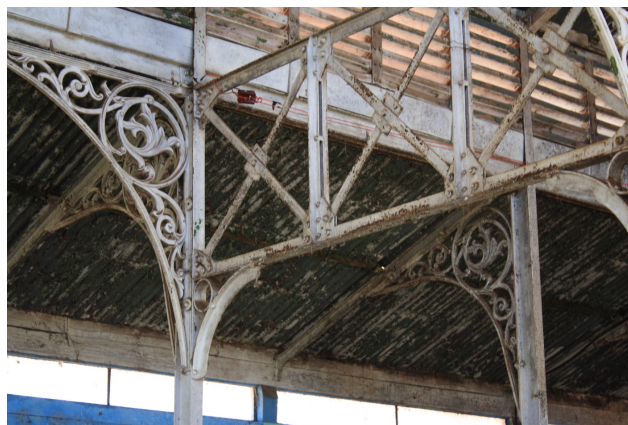
Estado Atual: apesar da falta de manutenção, a estrutura interna central apresenta estado regular de conservação e não mostra danos estruturais a olho nu, o que pode ser verificado por meio da figura 60. As cornijas e todos os adereços das fachadas apresentam poucos danos, mas que não comprometem sua sustentação (Figura 61).

Figura 60 – Imagem atual do estado de conservação da estrutura central do edifício.
Fonte: Arquivo pessoal, 2012.

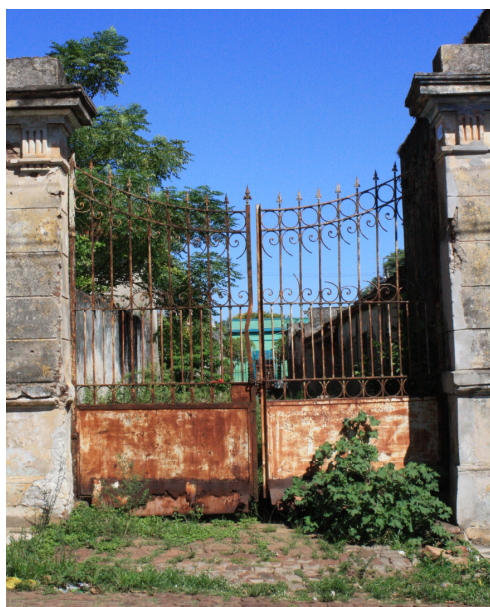
Os portões de ferro que dão acesso à Rua das Carroças estão bastante degradados e corroídos, como pode ser visto através da figura 68, o que também se nota nas persianas metálicas que ficam nas esquinas, já vistas anteriormente na figura 64. Na parte central do edifício, onde está a cobertura metálica vinda da Europa, foi feito um fechamento posterior a época da construção, constituído de janelas basculantes e portas de correr em metal comum, com acabamento muito simples, o que a difere completamente do restante da estrutura.

Figura 68 – Imagem atual do estado de conservação do portão lateral que dá acesso a Rua das Carroças.

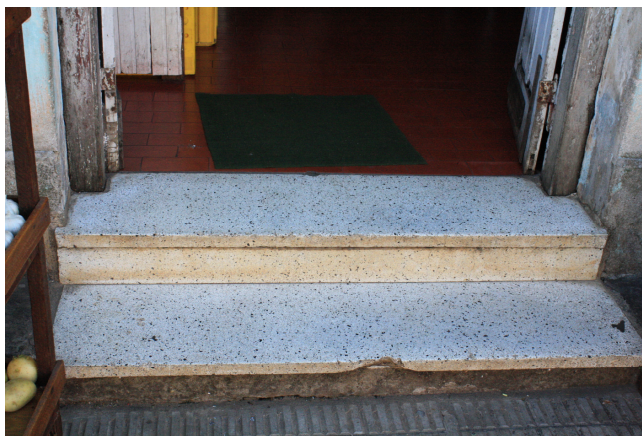
Já os degraus, que ficam voltados para a rua, onde antigamente eram revestidos de mármore, foram substituídos por peças de granitinas ou não apresentam nenhum revestimento, e os que ainda permanecem apresentam danos como rachaduras e quebras, podendo-se ver através da figura 70.

Figura 70 – Detalhe dos degraus hoje em granitina.
Fonte: Arquivo pessoal, 2012.

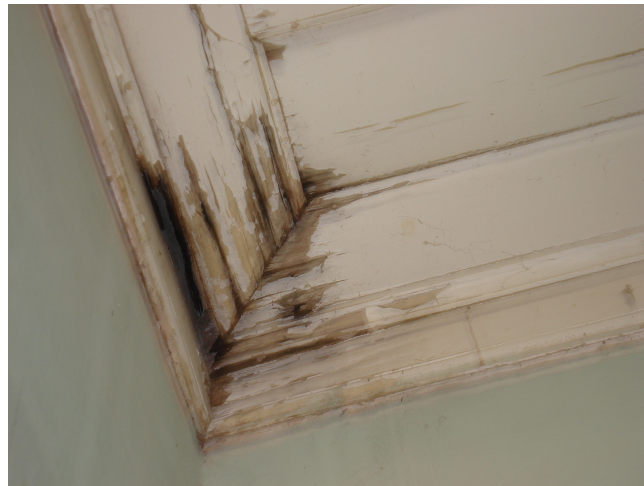
Figura 72 – Detalhe do forro de madeira com infiltrações.
Fonte: Arquivo pessoal, 2011.

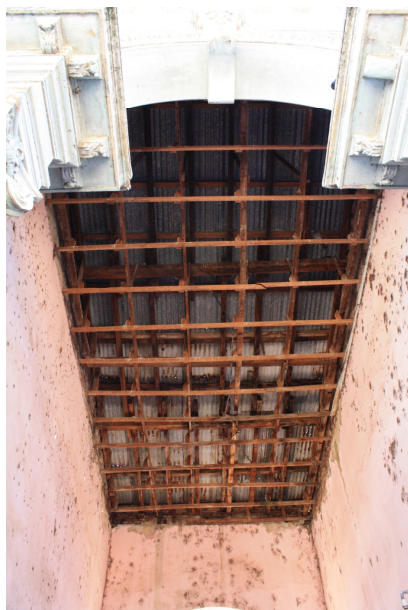
Figura 73 – Imagem do acesso principal sem a presença de forro.
Fonte: Arquivo pessoal, 2012.

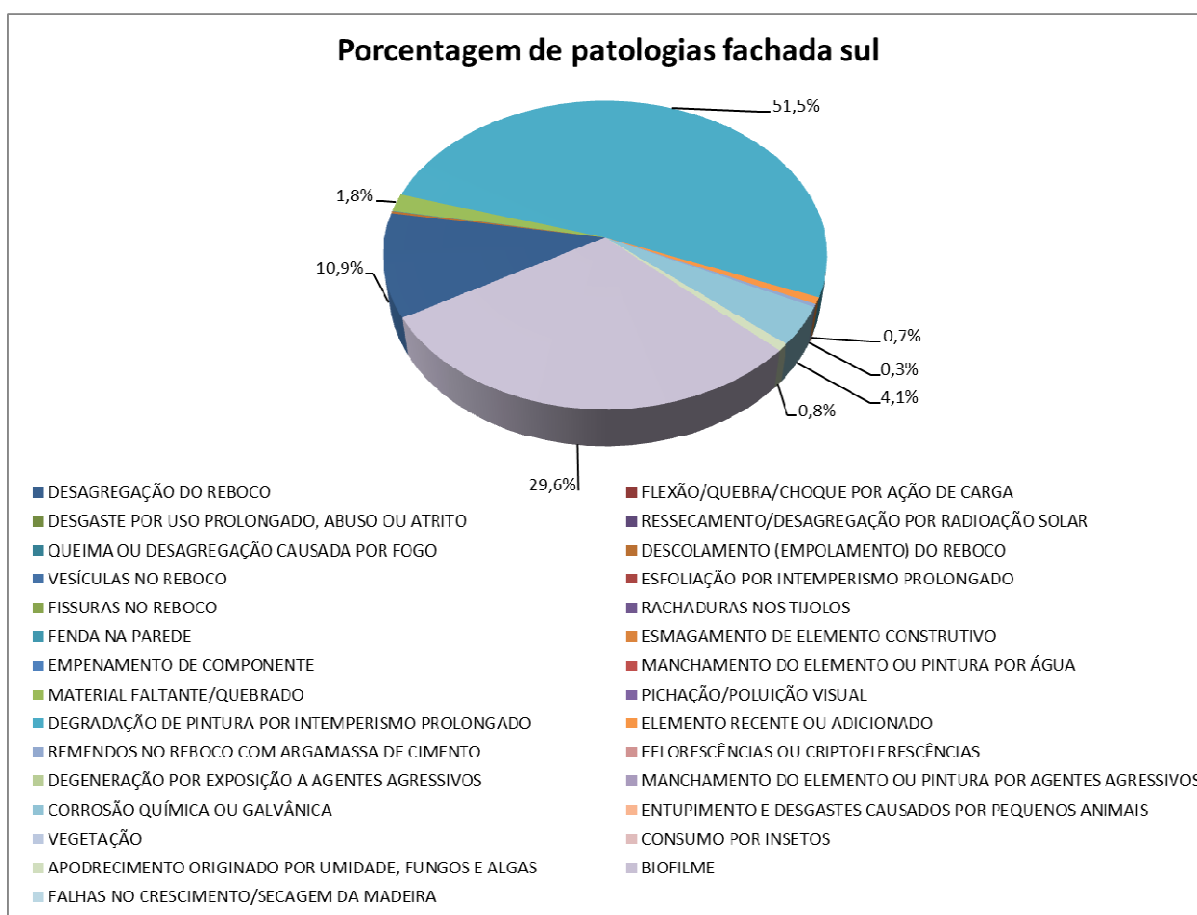
Figura 78 – Gráfico com a incidência de patologia na fachada sul.
Fonte: A autora, 2013.

significativas, a degradação de pintura por intemperismo prolongado, representando 51,5% (200, 50 m²), Biofilme com 29,6% (115,349 m²), Degradação do reboco com 10,9% (42,518 m²) e Corrosão química ou galvânica com 4,1% (15,86 m²) sendo as demais totalizando 3,9%. Nota-se que as principais manifestações patológicas encontradas, ocorrem fundamentalmente pela falta de manutenção periódica, e encontram-se presente em toda a extensão da fachada, conforme se verifica através do mapa de danos 01 junto ao apêndice D. Já a presença de Biofilme, concentra-se mais na parte superior, junto do coroamento da edificação, e a corrosão química ou galvânica incide totalmente no portão de acesso principal ao Mercado.

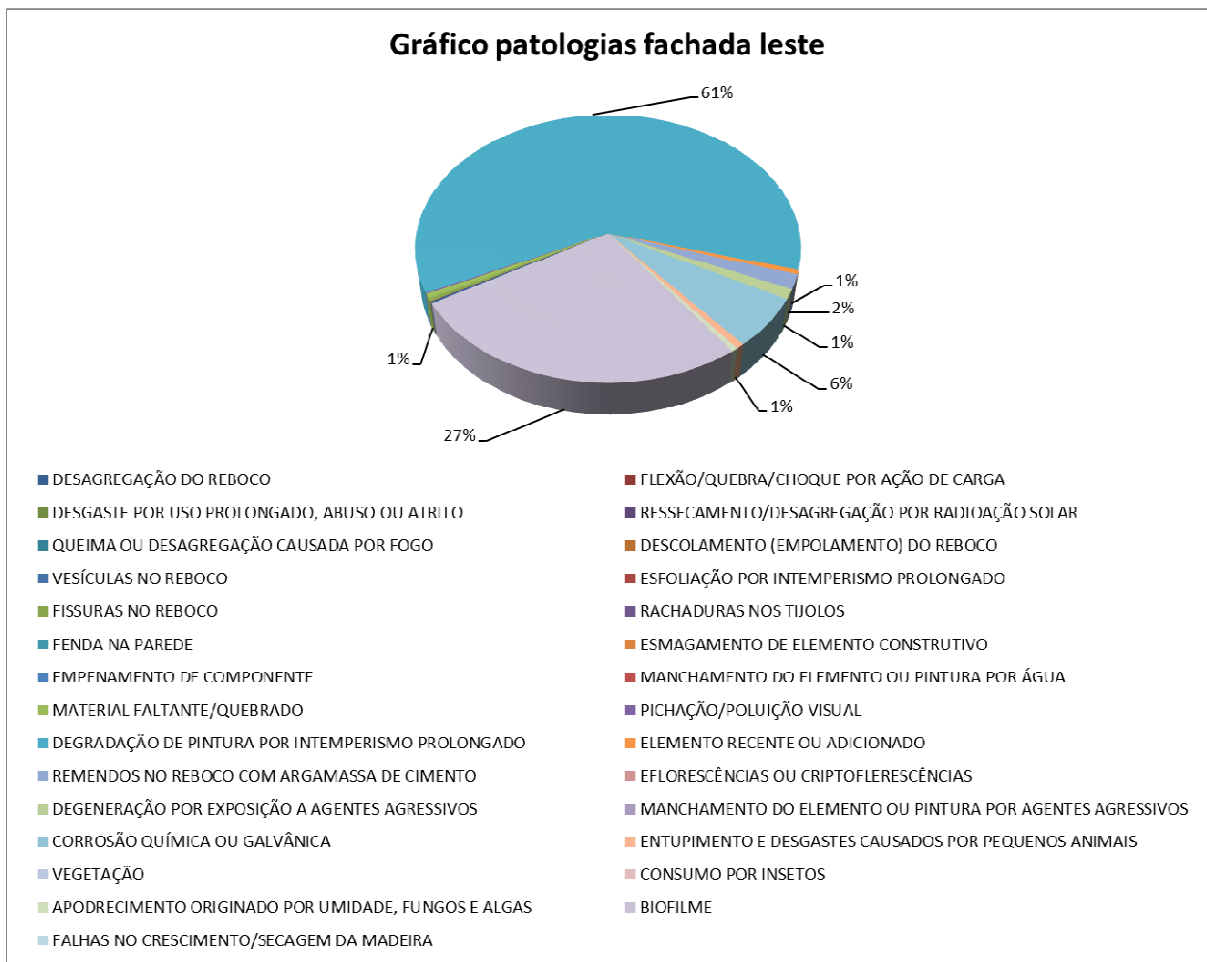
Figura 79 – Gráfico com a incidência de patologia na fachada leste.
 Fonte: A autora, 2013.

Na figura 79 verificam-se as manifestações patológicas na fachada leste. As que mais incidem são: Degradação de pintura por intemperismo prolongado, representando 61% (190,162 m²), Biofilme com 27% (82,665 m²) e Corrosão química ou galvânica com 6% (18,85 m²), sendo as outras totalizando 6%. Nesse caso, em comparação com a fachada anterior, percebe-se uma maior incidência de corrosão química ou galvânica devido a presença de material metálico, representado aqui pelos portões de acesso de serviço, guarda-corpos e cortina metálica encontrada na esquina.

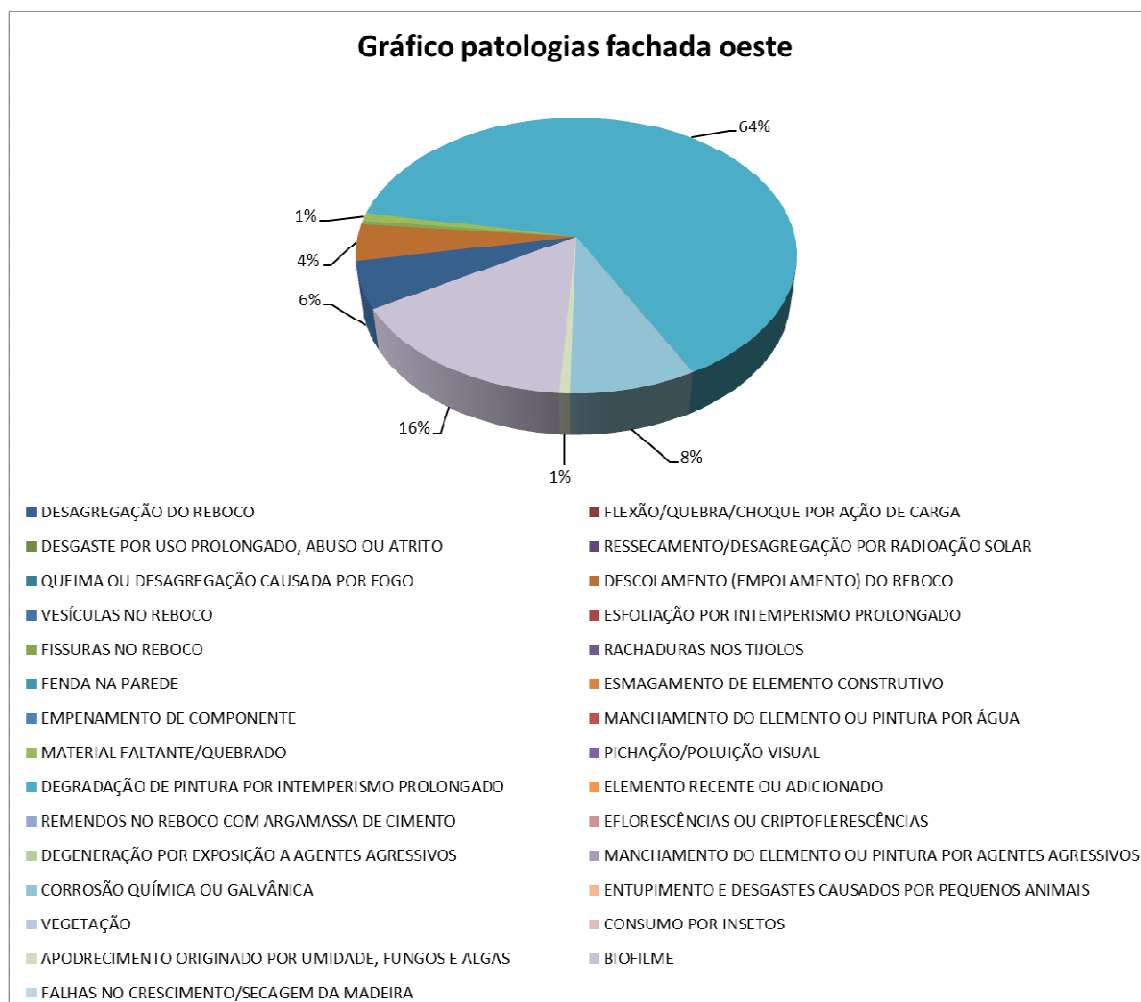
Figura 80 – Gráfico com a incidência de patologia na fachada oeste.
Fonte: A autora, 2013.

A figura 80 apresenta as patologias da Fachada Oeste, constatando que, a degradação de pintura por intemperismo prolongado apresenta aqui 64% (189,42 m²), o Biofilme, 16% (45,9165 m²), já a corrosão química ou galvânica, 8% (23,8 m²), a Desagregação do reboco, 6% (16,2653 m²), e o deslocamento (empolamento) do reboco incide 4% (12,46 m²). Dessa maneira, nota-se que, as patologias verificadas, são as mesmas encontradas nos gráficos anteriores com valores de incidência diferentes, e todas elas devido ao mesmo fator, a falta de manutenção periódica. Mas, cabe aqui salientar, que a porcentagem de Biofilme nessa fachada é menor, devido a localização em relação a posição solar, sendo nesse caso mais favorável.

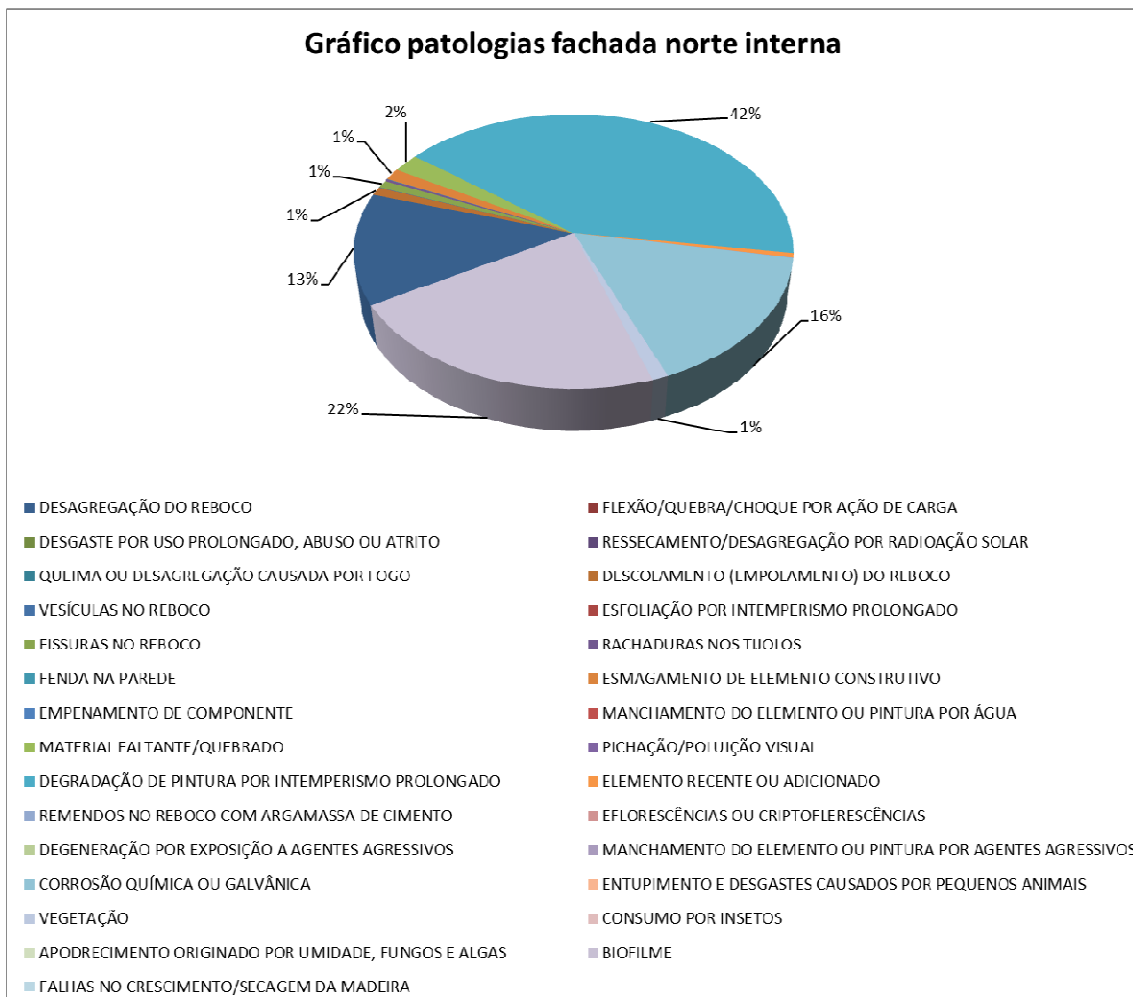
Figura 81 – Gráfico com a incidência de patologia na fachada norte interna.
 Fonte: A autora, 2013.

Já a figura 81 apresenta as patologias da Fachada norte interna, constata-se a degradação de pintura por intemperismo prolongado e apresenta 42% (128,223 m²), o Biofilme, 22% (66,83 m²), já a corrosão química ou galvânica, 16% (48,95 m²), a Desagregação do reboco, 13% (40,19 m²), e material faltante com 2% (6,836%). Aqui, diferente das fachadas até o momento analisadas, aparece a incidência de material faltante, verificada principalmente na área onde existem azulejos na parede, devido principalmente pelo descolamento desses materiais, inexistindo em alguns trechos.

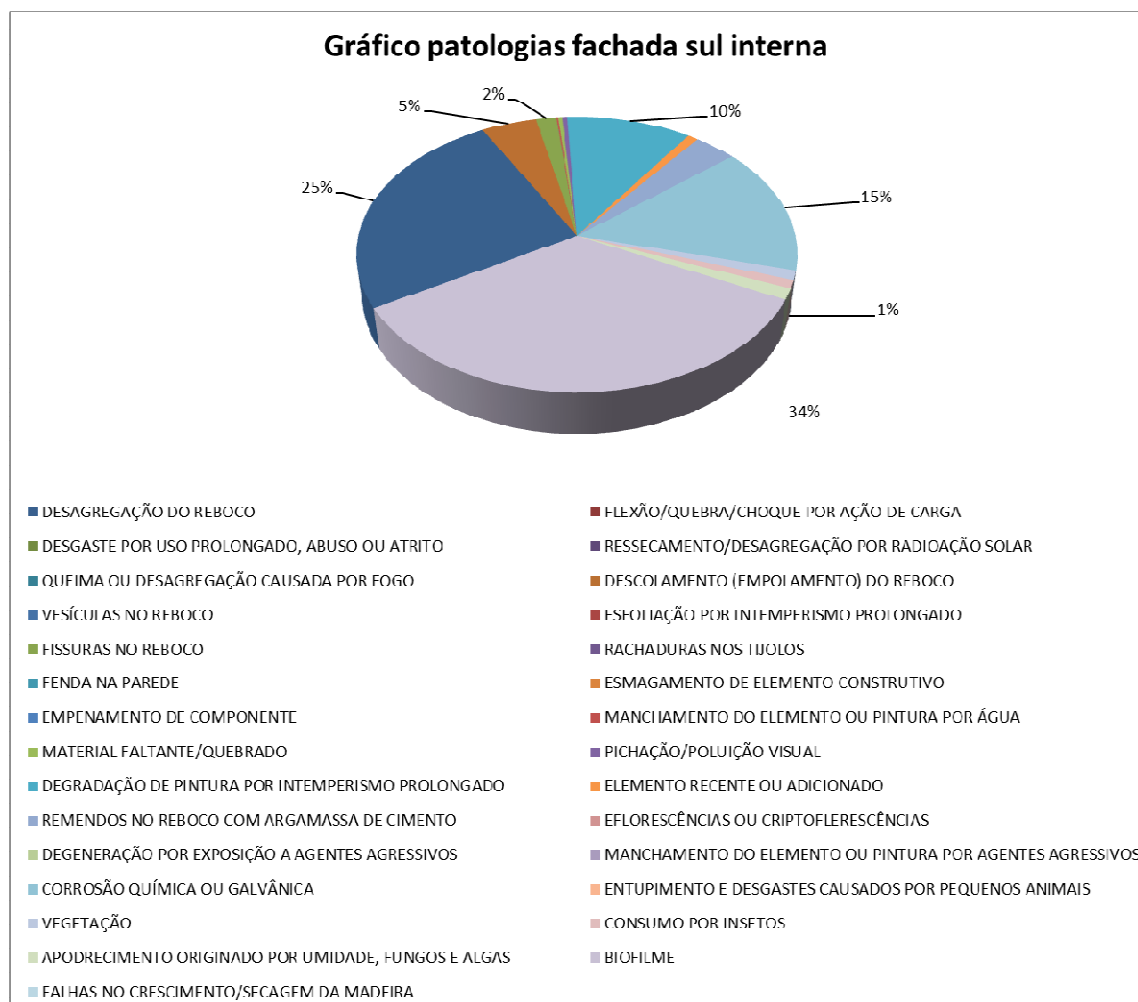
Figura 82 – Gráfico com a incidência de patologia na fachada sul interna.
Fonte: A autora, 2013.

reboco, com 25% (70,618 m²), a corrosão química ou galvânica, 15% (41,775 m²), degradação de pintura por intemperismo prolongado, 10% (28,961 m²), e o deslocamento (empolamento) do reboco incide 5% (12,823 m²).

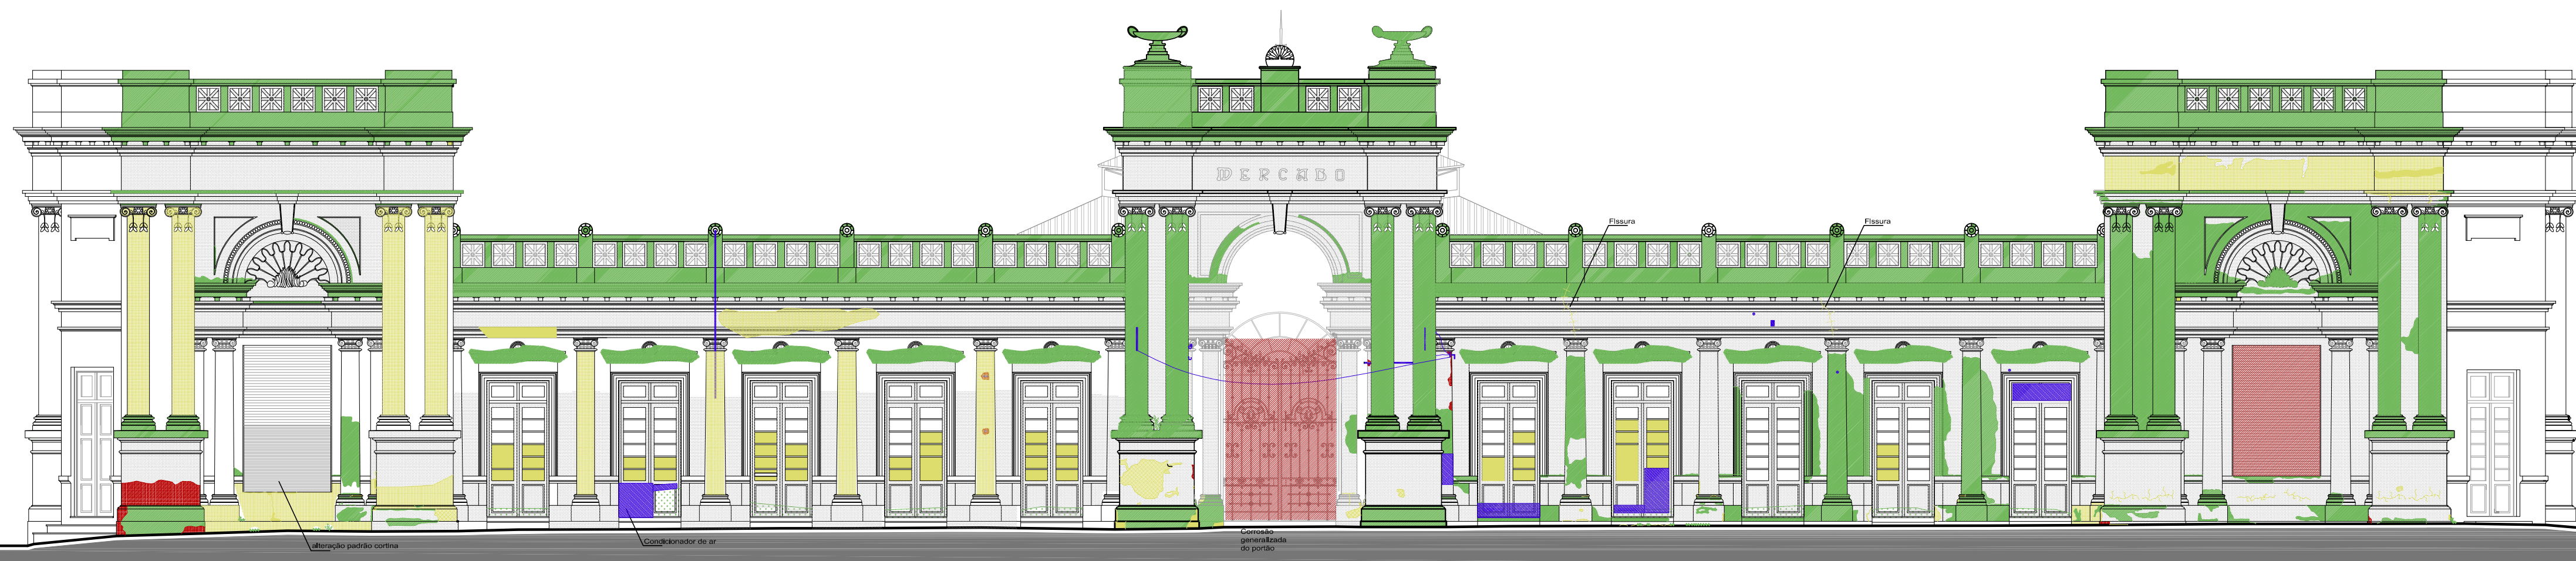
FACHADA SUL

- Elementos em metal - o portão em ferro, principal e de acesso ao conjunto, apresenta-se em estado avançado de degradação. A porção inferior do mesmo, mais suscetível a umidade e mesmo a ação de agentes agressivos, como urina, possui mais perda de espessura por ação da oxidação, sendo que no encontro com o marco, algumas partes do mesmo estão completamente perdidas. Junto às esquinas, nas salas de número 03 e 10, as janelas de enrolar, de origem argentina, já citadas anteriormente, estão em estado precário de conservação, com oxidação decorrente da ação de intemperismo prolongado sem proteção adequada. Na janela da sala 03, houve substituição de parte da cortina, a metade superior aparentemente se manteve, enquanto que a metade inferior foi substituída.

- Entre as duas portas externas da sala 11 há uma fissura, que surge acima da pilastra e se estende até a platibanda. As razões para o

surgimento dessa patologia são incertas, mas o alinhamento não difere muito da altura da estrutura da cobertura do compartimento, o que pode indicar uma acomodação externa a partir de um esforço surgido no telhado. Também pode ter havido uma acomodação pontual de alguma parte da fundação. Assim, cabe avaliar com mais afinco a situação, inclusive para saber se a fissura está estável e se não há deslocamento no alinhamento da mesma. O mesmo tipo de fissura existe também acima da pilastra existente entre as 2 portas da sala 12.

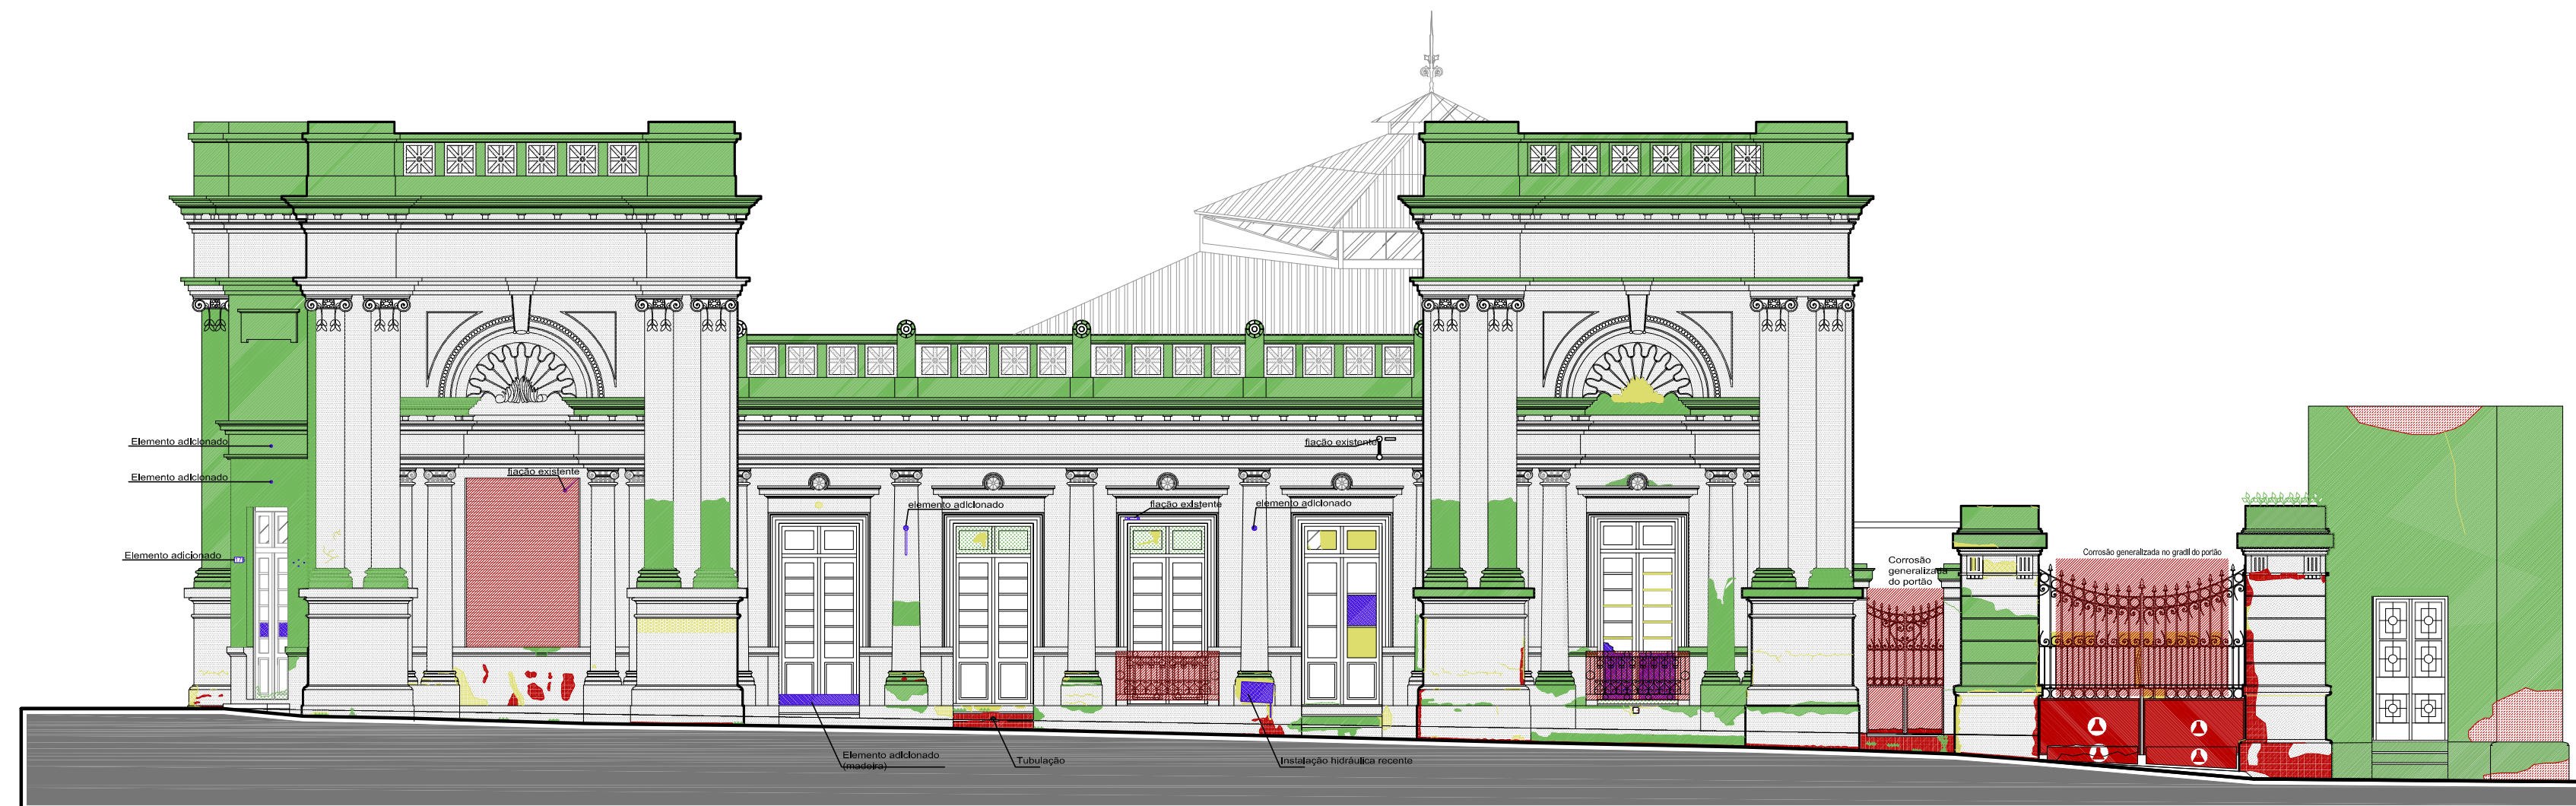
FACHADA LESTE

- Elementos em metal – os gradis e portões em ferro da elevação leste apresentam-se em estado avançado de degradação. Os gradis (em número de 2) aparentemente possuem oxidação superficial e pequenas partes faltantes. O portão para acesso de pedestres a antiga Rua das Carroças está com a parte superior em bom estado, porém junto ao piso a chapa utilizada está oxidada e com perda de material. O portão de acesso veicular à rua das Carroças possui parte de sua ferragem faltante ou retorcida. Percebe-se também o avançado estado de degradação da parte inferior deste mesmo portão, com oxidação generalizada inclusive de chapas que aparentemente foram soldadas *a posteriori* no local, possivelmente para repor alguma peça faltante ou ainda para reduzir o vão existente em relação ao piso. Já a porta utilizada no compartimento de serviço (compartimento 34), a norte da Rua das Carroças, aparentemente foi instalada em algum momento posterior, pois trata-se de mescla de alumínio, ferro e vidro, em padrão inexistente no resto do conjunto, portanto não apresenta valor histórico ou testemunhal. Do lado oposto da elevação, a janela de enrolar, de origem argentina (inscrição “*L. MASTRAZI E CIA– 589 LAS HERAS 591 – B. AIRES*”), aparentemente original do conjunto, está em estado precário de conservação, com oxidação decorrente da ação de intemperismo prolongado sem proteção por tinta. O estado de conservação do mecanismo da janela de enrolar também é ruim, não é funcional, possivelmente por falta de manutenção.

- Em outros locais, pode-se perceber uma série de ações indevidas e descuidadas, como no caso da instalação de um medidor de água potável que quebrou a base de uma pilastra, instalações de entrada de energia elétrica ou ainda placas de sinalização de serviços que ocorriam no interior do prédio, sendo que todas elas geraram danos pontuais a leitura do conjunto.

- Apesar de não aparecerem, as vergas de portas, janelas e de corpos em balanço tiveram sua sustentação proposta com vigas de ferro (perfil I), e, portanto deve ser observada caso a caso a existência pormenorizada de sinais de oxidação junto às argamassas, o que pode indicar um processo interno avançado de degradação, e conseqüentemente, de expansão e ruptura das argamassas envoltórias. A oxidação destes elementos está associada, geralmente, a despassivação do envoltório das peças metálicas em presença de umidade e ar.

- Há pontos em que se percebe a tentativa de correção de degradação das alvenarias através na nova aplicação de rebocos. Aparentemente, tais intervenções foram realizadas com argamassas a base de cimento, sem cal, o que deve gerar comportamentos diferenciados em relação às de cal.

- Elementos em madeira e vidro – trata-se especificamente das portas e janelas. Em memorial, foram propostas aberturas em pau ferro, cedro e pinho (elementos internos). Caracterizam-se por serem de 2 folhas, com parte superior em vidro e postigos internamente. Algumas vidraças estão quebradas ou faltantes, e os elementos em madeira receberam algumas adições (remendos) ou alterações de layout, deterioradas por ação de intemperismo prolongado sem ações de manutenção, o que acaba por expor a madeira a umidade e raios solares, danosos à madeira. Também se percebe apodrecimento de partes próximas ao piso, fenômeno que está relacionado à existência de umidade, associada novamente a falta de pintura. Como a fixação dos vidros às esquadrias se dá através de massas, externamente, percebe-se que o intemperismo causou o ressecamento das mesmas em várias vidraças antigas. Percebem-se, ainda, vidros de bandeiras que foram indevidamente pintados, devido aos usos que tais espaços assumiram (dormitórios), mas que prejudicam a leitura do conjunto.

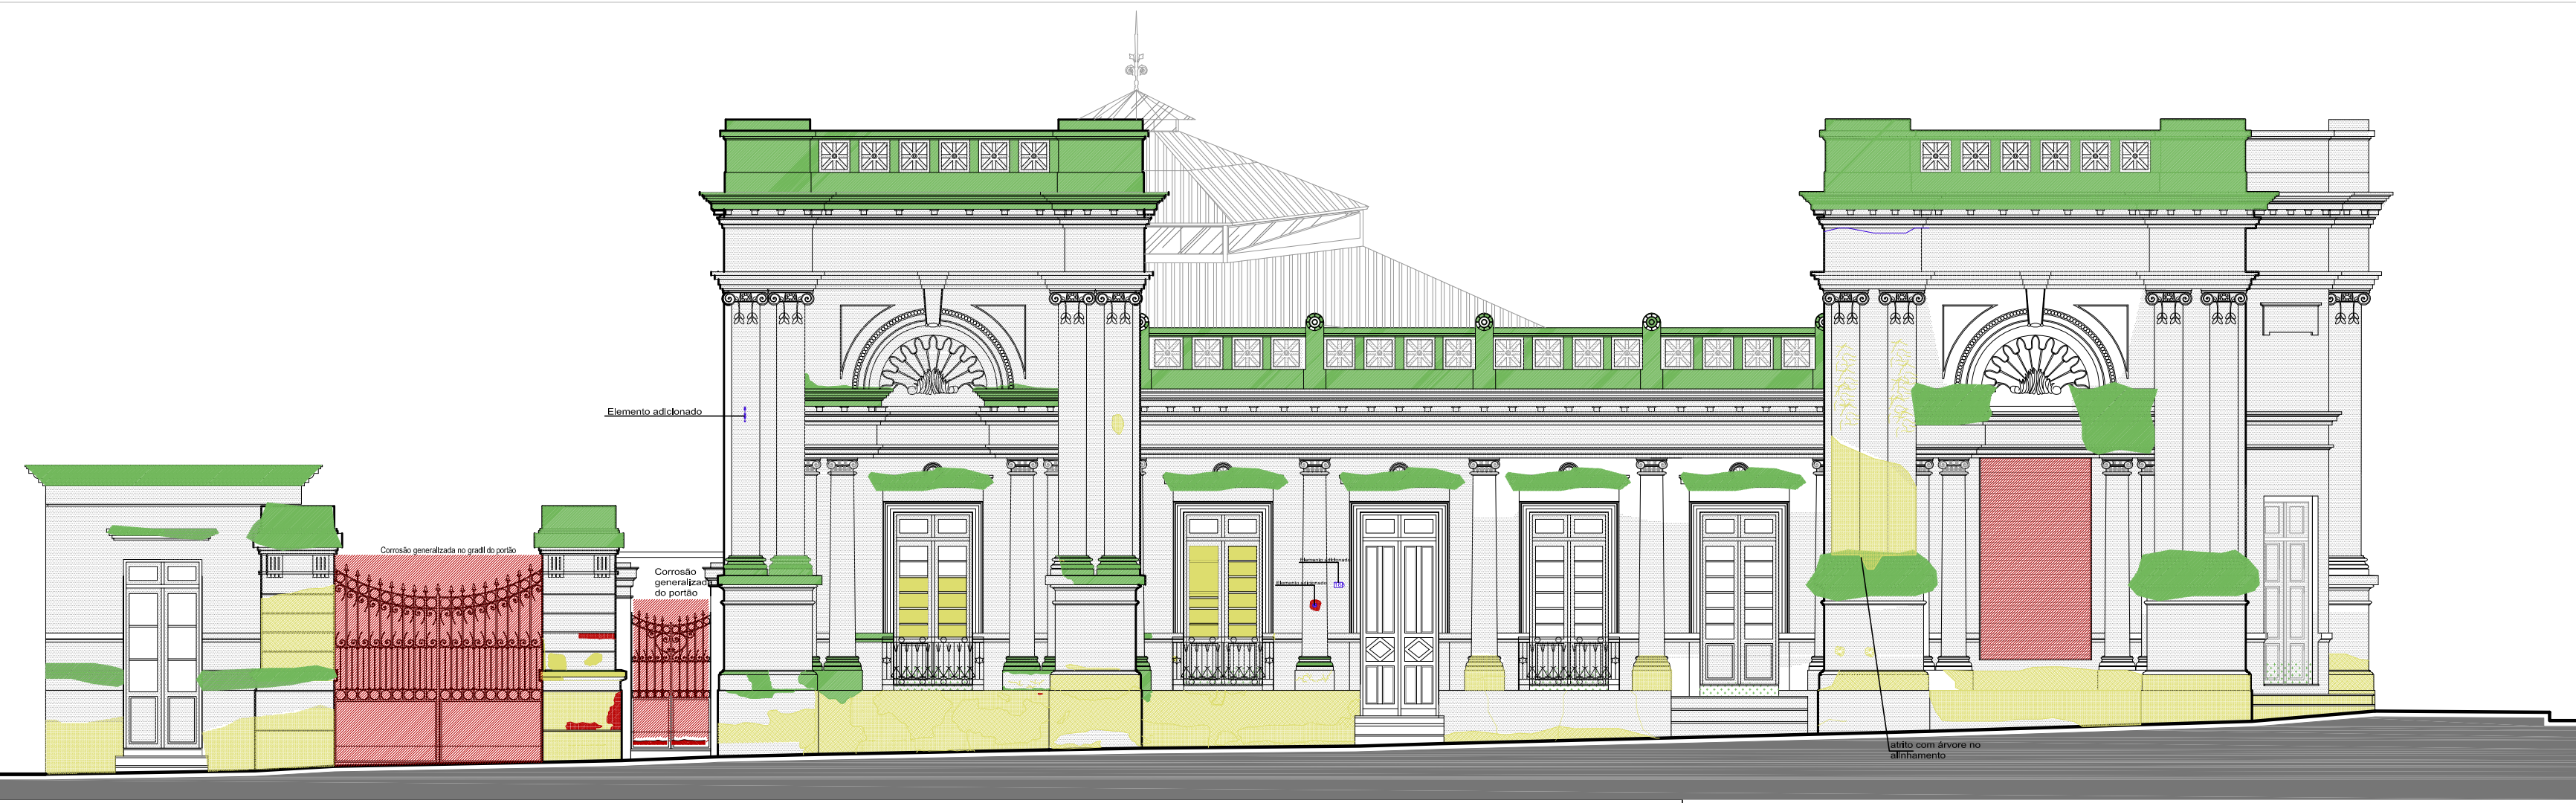
FACHADA OESTE
Escala: 1/100

está com a parte superior em bom estado, porém junto ao piso a chapa utilizada está muito oxidada e com pequenas perdas de material. O portão de acesso veicular a Rua das Carroças possui parte de sua ferragem faltante ou retorcida. Percebe-se também o avançado estado de degradação da parte inferior deste mesmo portão, com oxidação generalizada. A janela metálica de enrolar localizada na sala 3 segue o padrão das elevações leste e sul, de origem argentina, e está em estado precário de conservação, com oxidação decorrente da ação de intemperismo prolongado sem proteção por tinta. O mecanismo de funcionamento desta janela também está comprometido, pelo uso ao longo do tempo associado à falta de manutenção adequada. Todas as peças em metal utilizadas nesta elevação parecem ser idênticas as da elevação leste, o que pode permitir estabelecer comparações, verificar partes faltantes e mesmo auxiliar no processo de restauro.

- Em alguns locais, pode-se perceber uma série de ações indevidas, como as instalações de energia elétrica/ telefonia, sendo que todas elas geraram danos pontuais a leitura do conjunto.

- Apesar de não aparecerem, as vergas de portas, janelas e de corpos em balanço tiveram sua sustentação proposta com vigas de ferro (perfil I) e, portanto, deve ser observada caso a caso a existência pormenorizada de sinais de oxidação junto às argamassas, o que pode indicar um processo interno avançado de degradação, e conseqüentemente, de expansão e ruptura das argamassas envoltórias. A porosidade excessiva ou trincas das argamassas são razões que geralmente tornam as peças metálicas instáveis e suscetíveis à oxidação, portanto seu surgimento está relacionado a falta de manutenção preventiva das argamassas.

- Espécies vegetais existentes no alinhamento – pelo que se pode perceber, as copas das espécies existentes no passeio público têm prejudicado as argamassas de reboco e trabalhos em massa desta elevação. Os danos, além da fricção de galhos e folhas sobre a elevação, se dão também através da facilitação a ação do biofilme, que deixa de receber a ação do sol. Sugere-se o manejo com poda adequada, monitoramento de raízes e coleta de folhas em épocas condizentes.

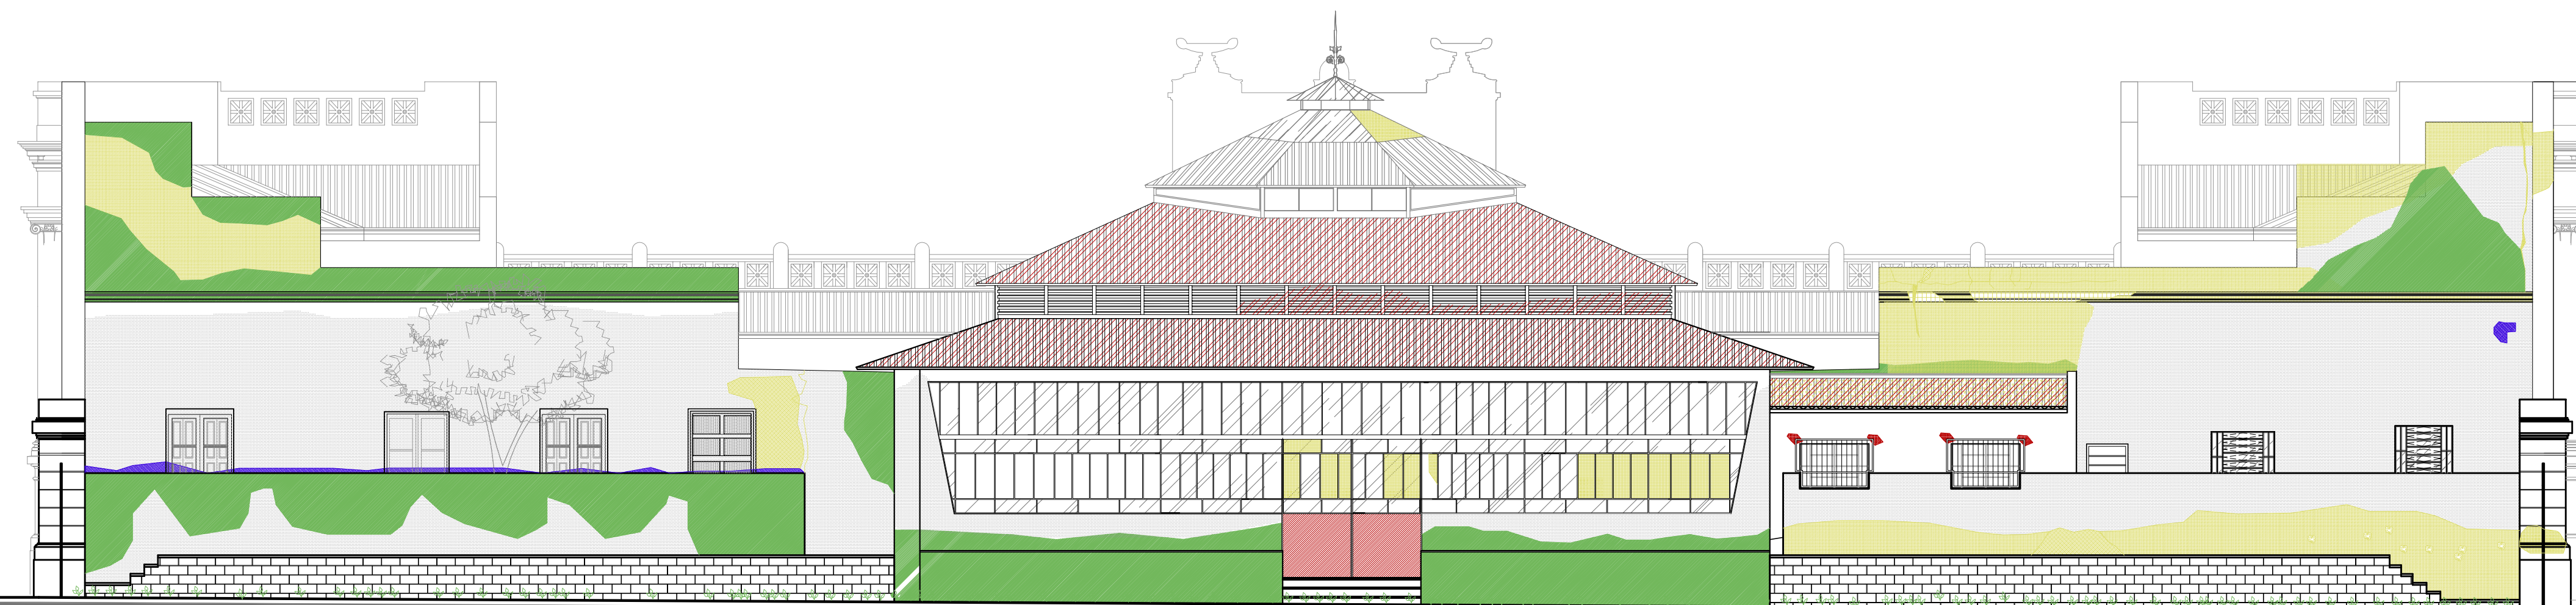
FACHADA NORTE INTERNA

- Percebe-se propagação de biofilme e toda a elevação sofre com a falta de pintura, que poderia ter protelado certos processos de degradação. Assim, percebe-se o início da desagregação granular das argamassas de reboco que foram feitas no primeiro momento do edifício. Conjuntamente a esta desagregação da argamassa, ocorre o mapeamento das camadas ainda resistentes de reboco. O biofilme surge em áreas pouco expostas a sol ou muito expostas a umidade, sendo que esta última para ser a causa de surgimento da camada de

- Na porção mais a oeste desta elevação, junto a Rua Independência, na parte superior, percebe-se uma fenda vertical, possivelmente por falha na amarração superior entre as empenas de paredes. Como a indicação em memorial especificava a colocação de grampos e mesmo vigas metálicas na amarração entre as paredes, pode-se considerar também a possibilidade de falência deste recurso, ou o fato de não ter sido executado. Já no trecho de parede existente acima das divisórias nos compartimentos 11 e 13 também se verifica uma fissura vertical. Como foram feitos acréscimos justamente neste ponto, é possível que este dano esteja relacionado a uma alteração na estabilidade na base desta parede. Ainda, percebem-se fissuras horizontais nesta mesma empena anterior. As razões para esse tipo de fissura normalmente estão associadas a dilatações de elementos com consequente deslocamento, porém não há como identificar, sem retirar o telhado e analisar o apoio das tesouras/terças com mais cuidado, as razões detalhadamente.

- Em outros locais, podem-se perceber ações indevidas, como as instalações de cabos e antenas de telefonia, sendo que todas elas geraram danos pontuais à leitura do conjunto.
