**THEATRO PREZEWODOWSKI:  
121 ANOS DE HISTÓRIA**

**Curso de Especialização em Conservação e Restauração do  
Patrimônio Cultural**

Este estudo trata da vida do Theatro Prezewodowski, localizado, na cidade de Itaqui, Rio Grande do Sul. Fez-se um levantamento, *in loco* e no arquivo histórico do Theatro Prezewodowski, de sua história e de todas as intervenções sofridas desde a sua construção no final do século XIX até a última intervenção que durou cerca de 15 anos no final do século XX. Hoje, passados 121 anos desde a sua pedra fundamental em 1883, com a fachada totalmente restaurada e seu interior reestruturado, ainda é uma das edificações de maior destaque no município.

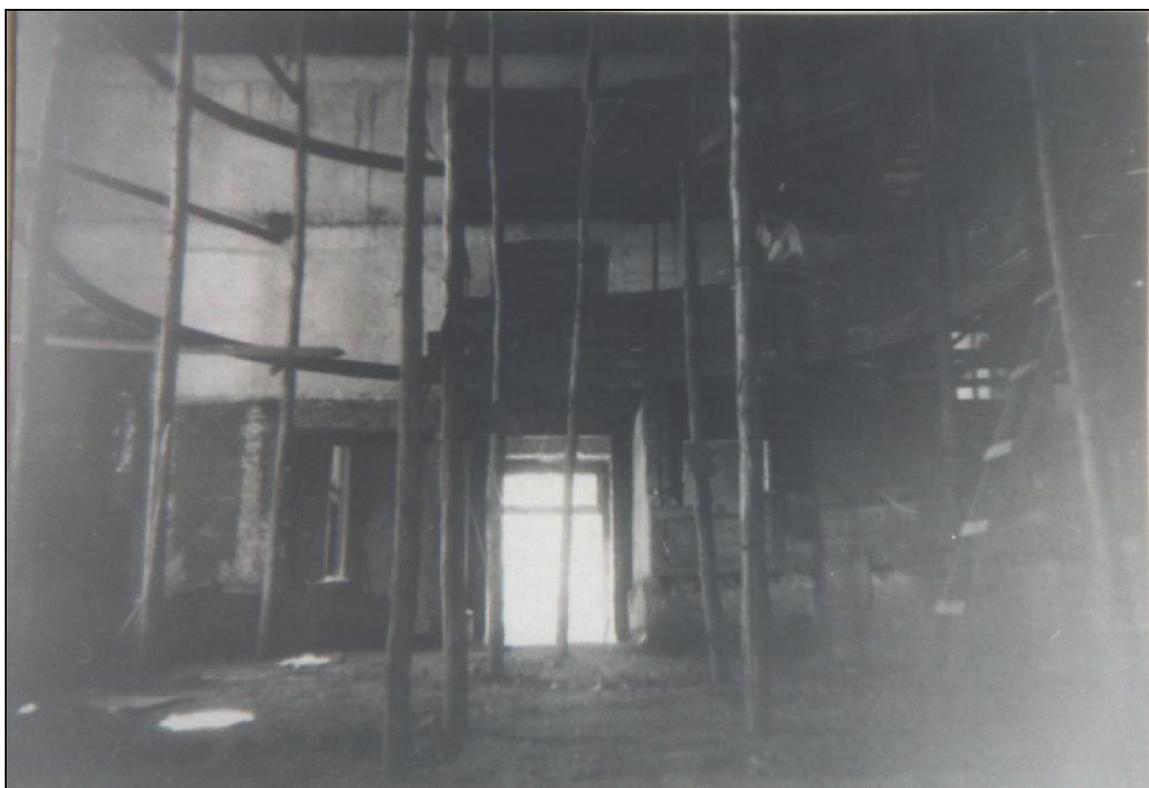
A platéia apresentava-se com chão de terra batida, sem quaisquer referências a modelos anteriores, excetuando-se pela declividade característica (Figura08).

FIGURA 08 – Interior do teatro em 1983, vista do palco para para a platéia. Fonte: Arquivo do Teatro Prezewodowski.

Estava identificável, também, um fosso que separava a área da platéia do palco atual, recuando 2,5 metros dos restos do arco que arrematava o pano da boca de cena.

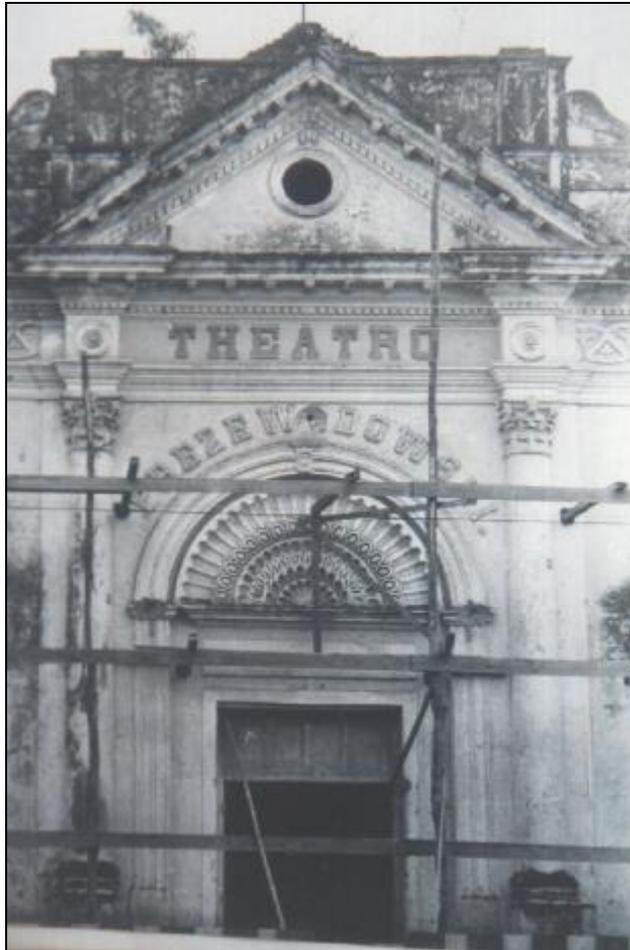
A fachada principal, apesar da biodeterioração e ação abrasiva do tempo, ainda se mantinha fielmente como nas descrições e documentação fotográficas

mais antigas. Apesar de seus vários usos e abandono não foram inseridos e nem subtraídos quaisquer dos elementos originais(Figura 09).

FIGURA 09 – Detalhe da fachada em 1983. Fonte: Arquivo do Teatro Prezewodowski.

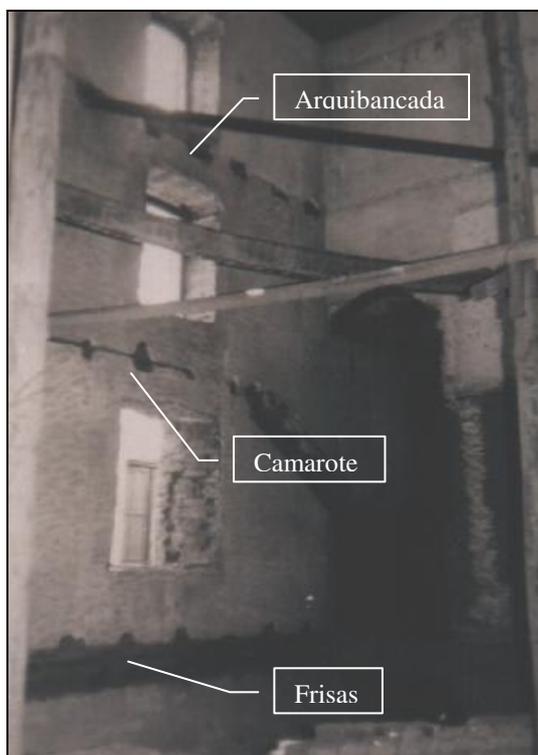
Como nada restava do palco, já que praticamente todo o interior do teatro foi desmanchado através dos tempos, apenas testemunhos dos níveis de frisas, camarotes, arquibancadas (Figura 10) e escadas (Figura 11) deram idéia das proporções originais.

FIGURA 10 – Vista interna na posição dos camarotes, marcas de pisos e acesso à ala direita (1983).

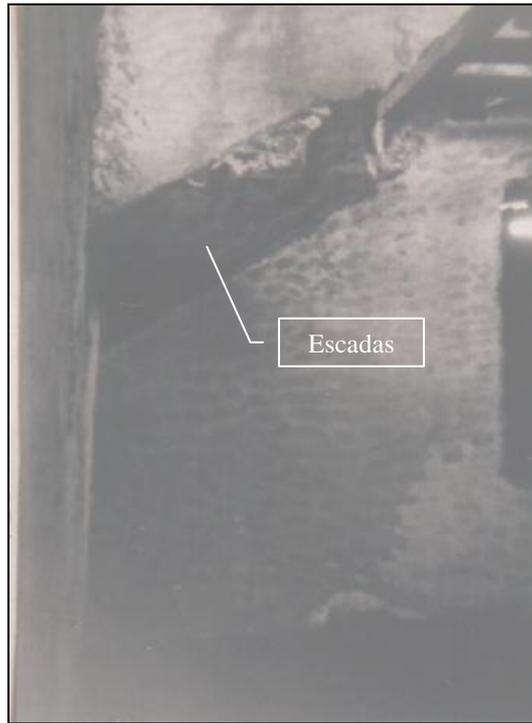
Muitos testemunhos, como marcas de escadas e de soleiras (Figura 11), divisórias de camarotes, permitiram à arquiteta uma reconstituição interna. A parte do palco será projetada, respeitando as dimensões aproximadas da boca de cena e da caixa.

FIGURA 11 – Marcas de escada de acesso aos camarotes, ala esquerda (1983). Fonte: Arquivo do Teatro Prezewodowski

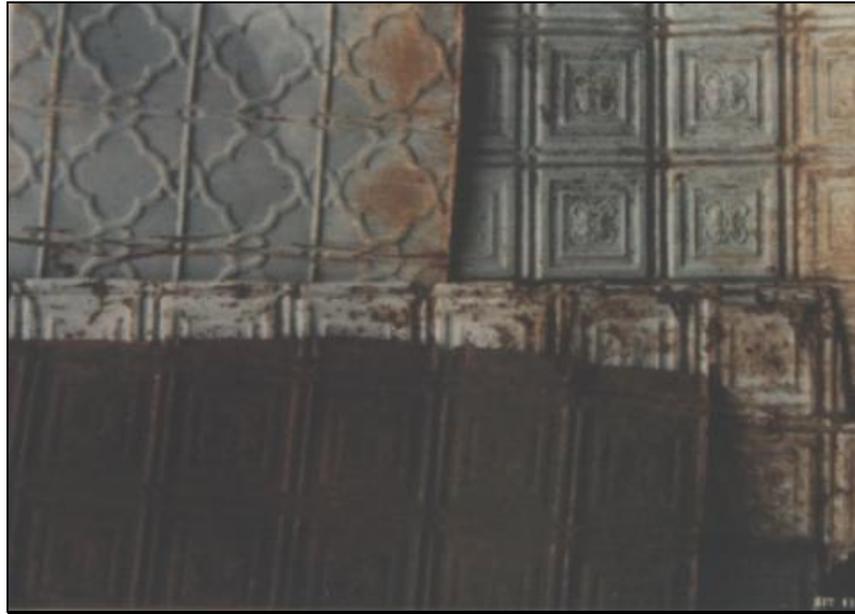
FIGURA 13 – Placas do forro original, que serviram de modelo para execução de placas novas(1983).  
Fonte: Arquivo do Theatro Prezewodowski

As raras peças metálicas do forro (Figura 13), ainda pertencentes à estrutura original do teatro, foram cuidadosamente retiradas e armazenadas com o intuito de servir de gabarito a fim de reproduzi-las .

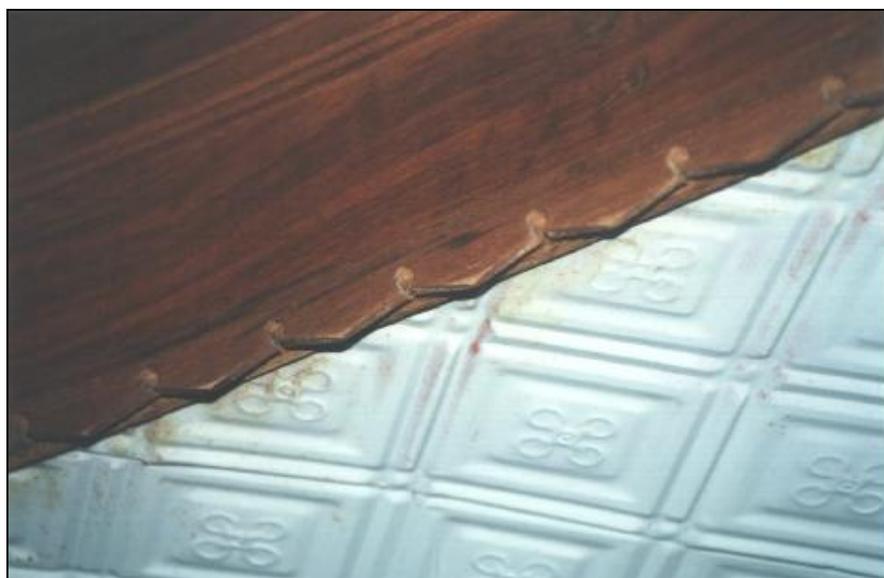
FIGURA 14 – Detalhe do guarda-corpo em madeira(2004). Fonte: Arquivo do autor.

Os trechos de guarda-corpo de madeira (Figura 14), também foram retirados e posteriormente submetidos a uma avaliação para ponderar o seu reaproveitamento.

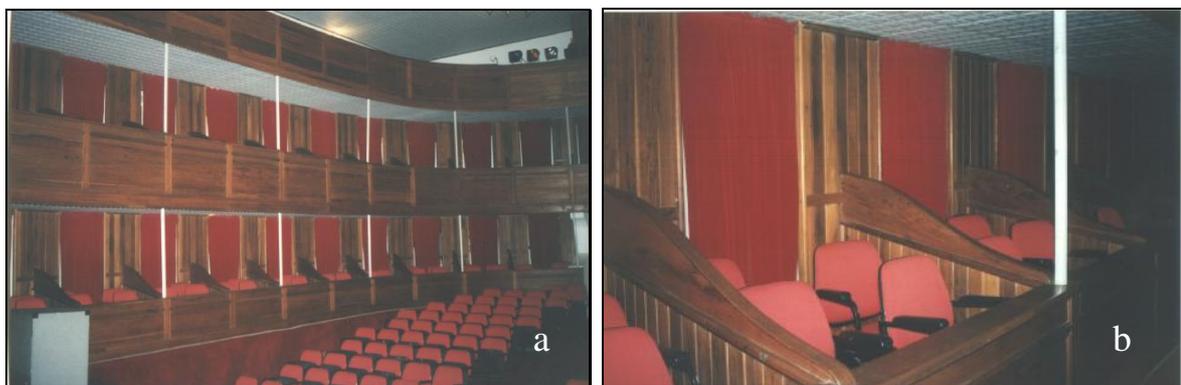
FIGURA 15 –a) Frisas, camarotes e guarda corpo da arquibancada; b) Detalhe do camarote e divisórias.

Os guarda-corpos das sacadas foram recuperados. As frisas e camarotes receberam guarda-corpos em madeiras seguindo o modelo dos originais, de acordo com os trechos existentes, que foram inclusive cogitados para possível reaproveitamento (Figura 15b).

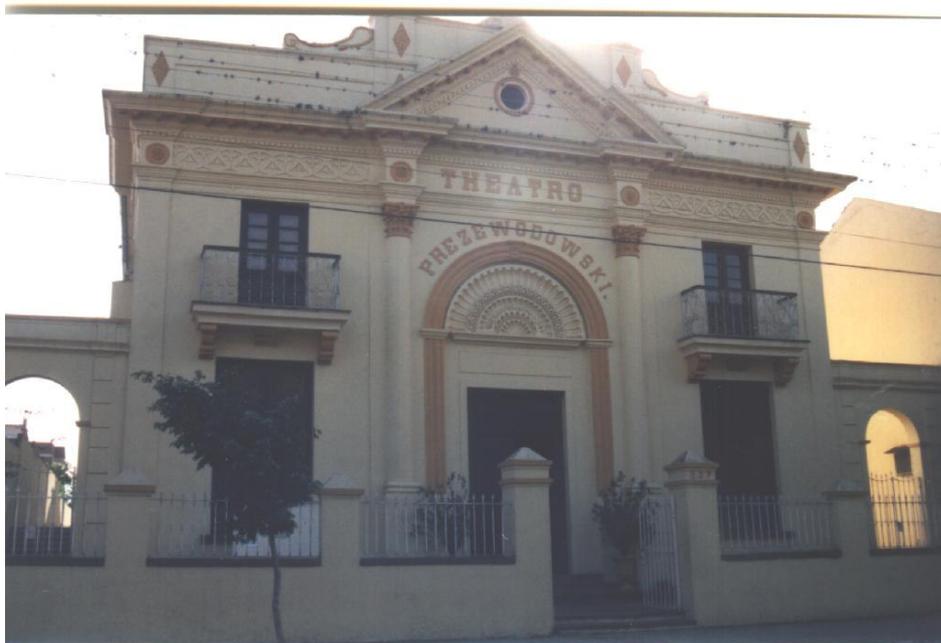
FIGURA 18 – Muro atual (2004) . Fonte: Arquivo do autor.

Executou-se também um muro(Figura 18). Seguindo a documentação original, foi construído com o mesmo recuo, porém sem a mesma feição, visando à segurança do patrimônio.

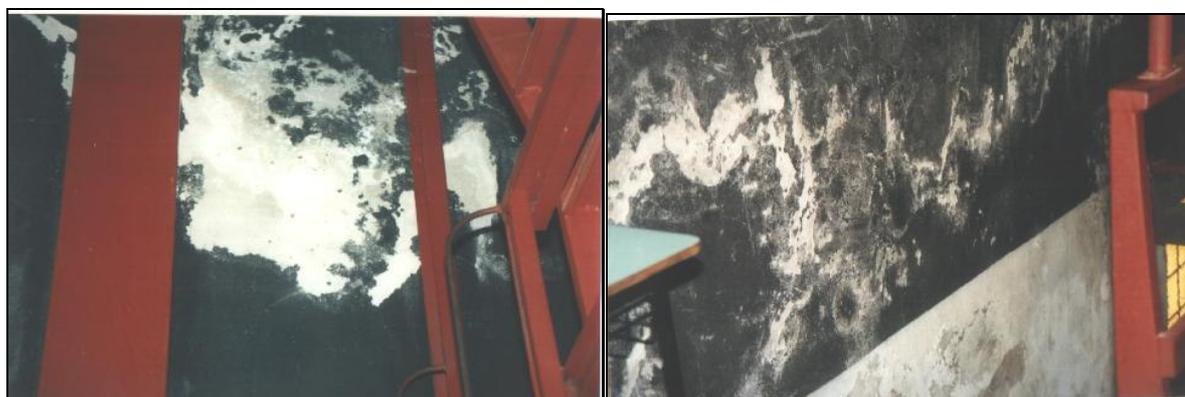
Atualmente, a edificação já sofre com patologias causadas pela umidade e infiltrações oriundas da falta de manutenção adequada (Figura 19).

FIGURA 19 – Manchas de umidade nas paredes laterais do palco (2004). Fonte: Arquivo do autor.

Localizando-se a cidade de Itaqui, às margens de um rio, o Rio Uruguai, a biodeterioração é um dos principais fatores que agride as construções locais, devido à umidade excessiva do ar. Os microorganismos são facilmente desenvolvidos, e o surgimento de macroorganismos se dá inclusive na fiação da rede pública. Portanto, é recomendável a limpeza constante da fachada, para evitar o acúmulo de biofilme e seu desenvolvimento.

Infelizmente, junto ao projeto de reforma e restauração da fachada, não se planejou uma ação ostensiva de monitoramento. O processo de deterioração é freqüente e inevitável. Ações de manutenção poderiam retardar e até mesmo evitar que as intervenções no futuro sejam tão radicais.

Pequenos reparos, como troca de telhas quebradas ou deslocadas devido à ação de ventos, limpeza de calhas, repintura das esquadrias em madeira e limpeza dos detritos de pombos, são medidas que poderiam, a baixo custo, retardar ou até mesmo impedir que deteriorações mais graves ocorram.
