**MANIFESTAÇÕES PATOLÓGICAS EM PRÉDIO  
ESCOLAR: UMA ANÁLISE QUALITATIVA E  
QUANTITATIVA**

**DISSERTAÇÃO DE MESTRADO**

**RICARDO DE ALMEIDA**

Dentro deste enfoque, esta dissertação desenvolve um estudo sobre caso real de manifestações patológicas incidentes sobre o prédio do Auditório do Centro de Educação da Universidade Federal de Santa Maria, Campus Universitário, Santa Maria, RS. As patologias em caso demonstram-se por relevante número de fissuras com aberturas excessivas, apresentadas tanto na superestrutura de concreto armado como nas alvenarias da edificação.

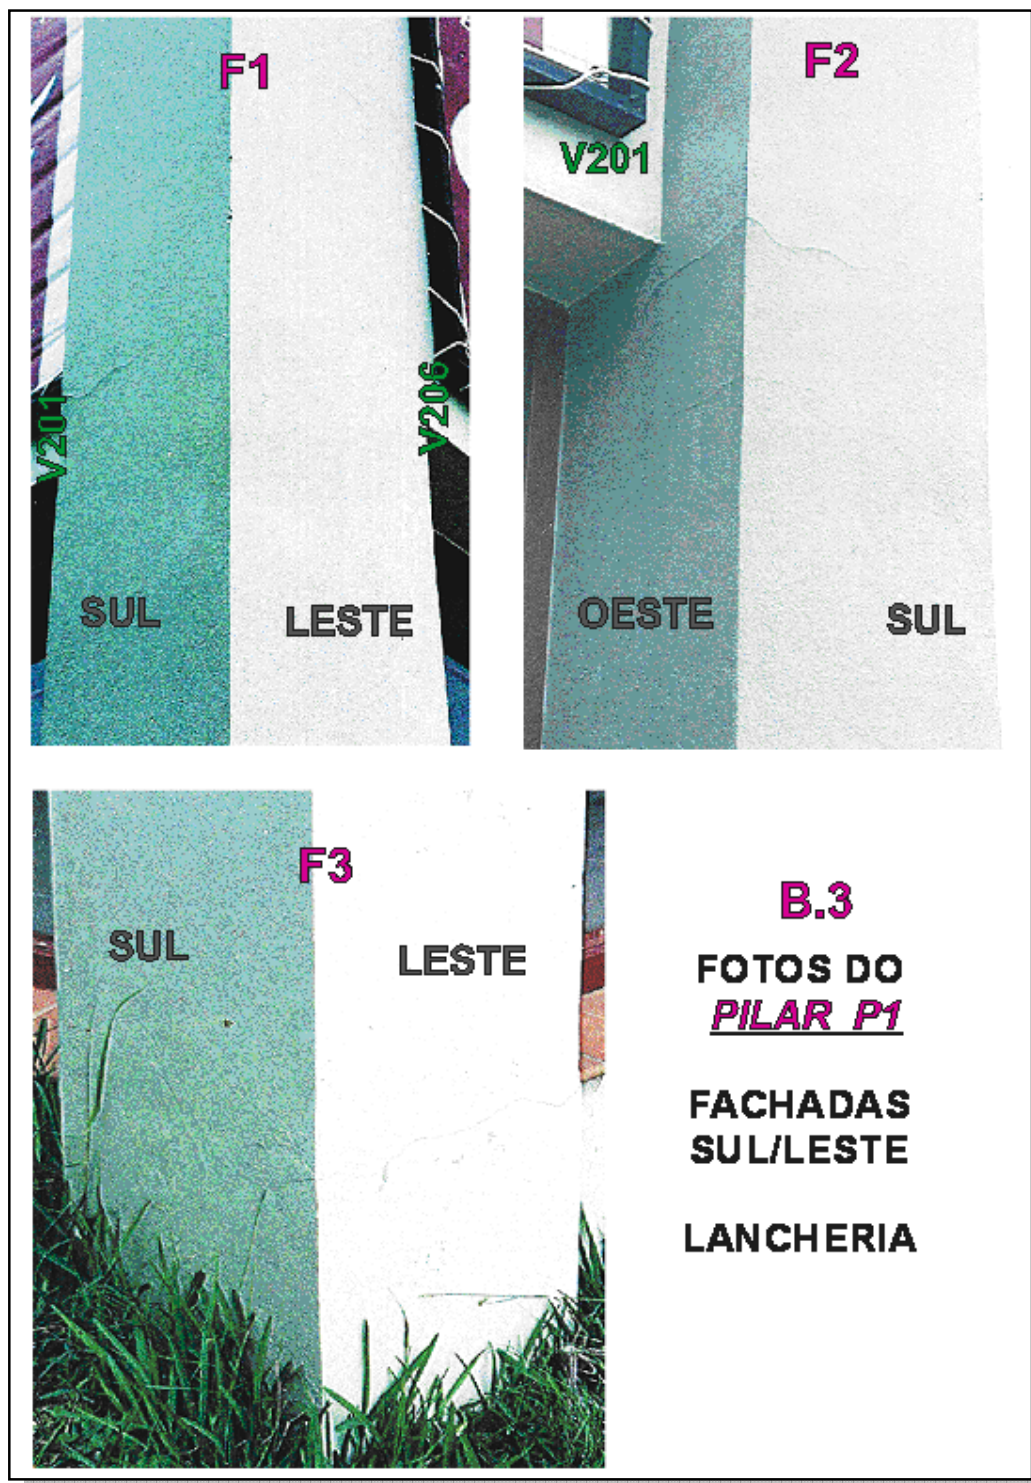
Figura 4.1 – Fotos de fissuras manifestando-se no pilar P1, fachadas sul e leste da lancheria (ISAIA, 2001, p. 46)

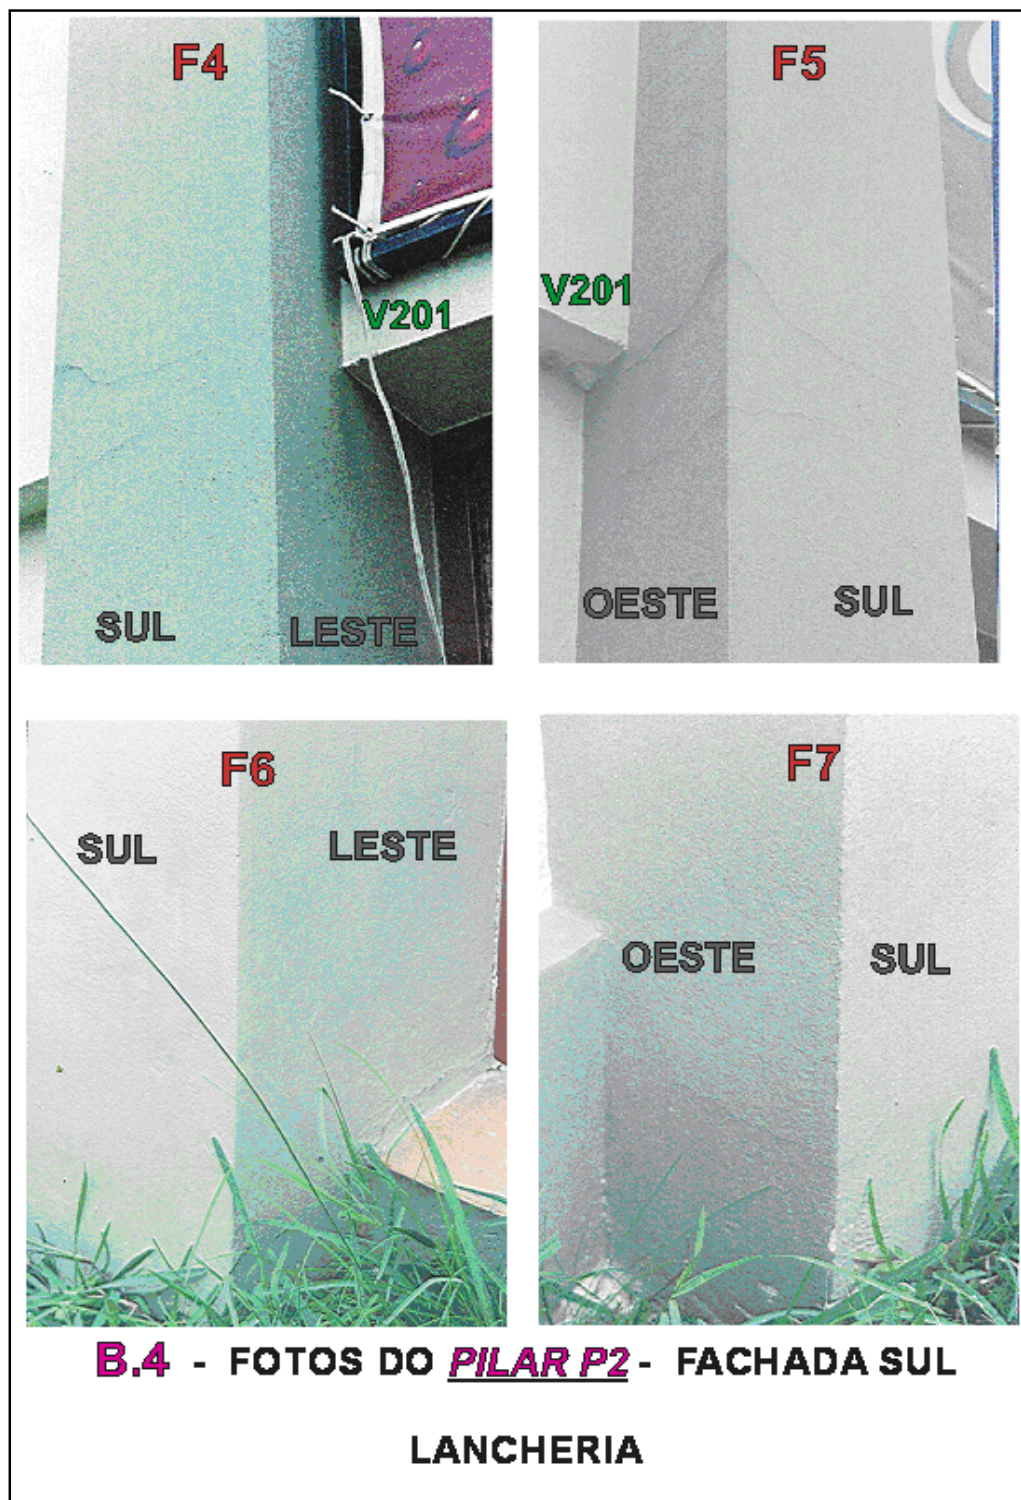
Figura 4.2 – Fotos de fissuras manifestando-se no pilar P2, fachada sul da lancheria (ISAIA, 2001, p. 47)

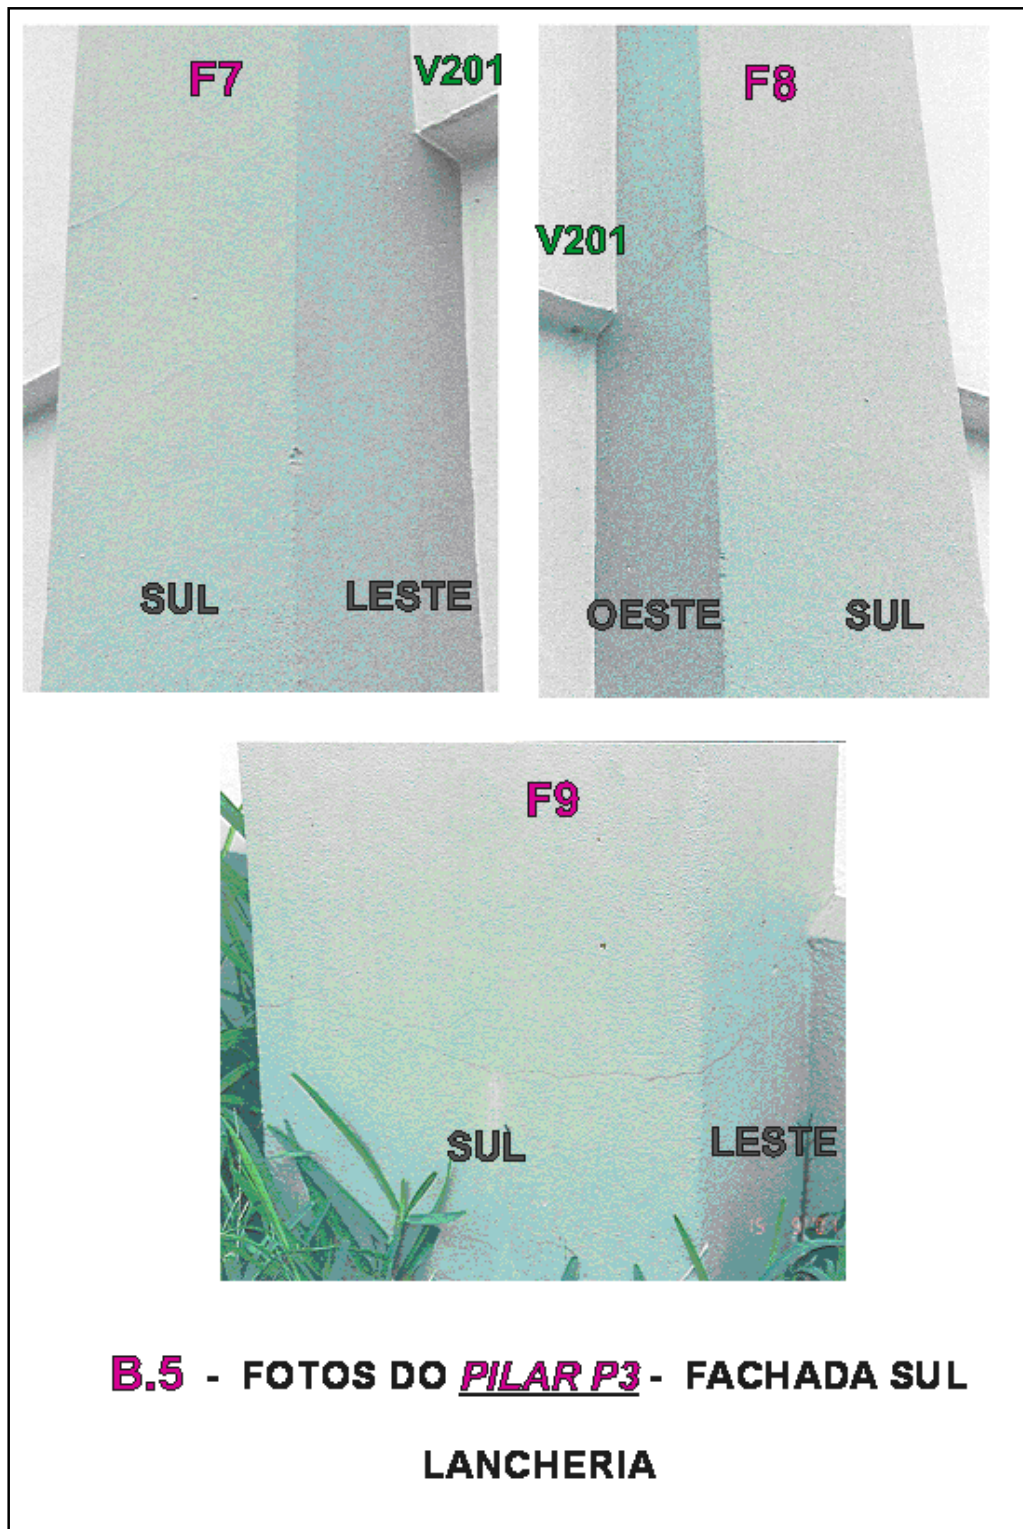
Figura 4.3 – Fotos de fissuras manifestando-se no pilar P3, fachada sul da lancheria (ISAIA, 2001, p. 48)

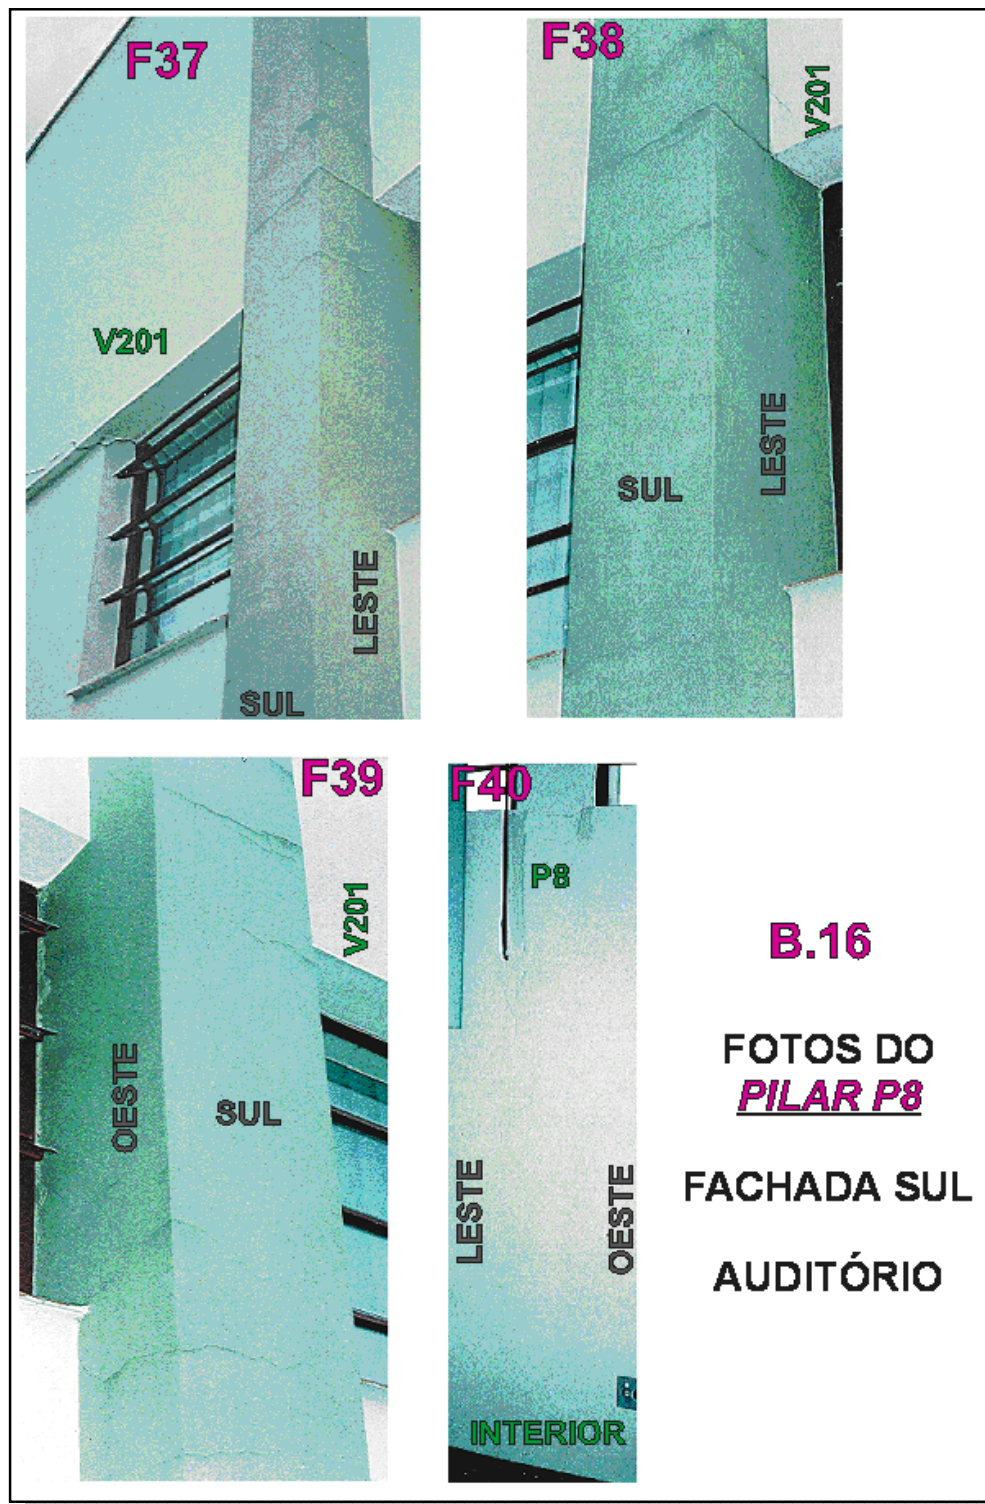
Figura 4.4 – Fotos de fissuras manifestando-se no pilar P8, fachada sul do auditório (ISAIA, 2001, p. 59)

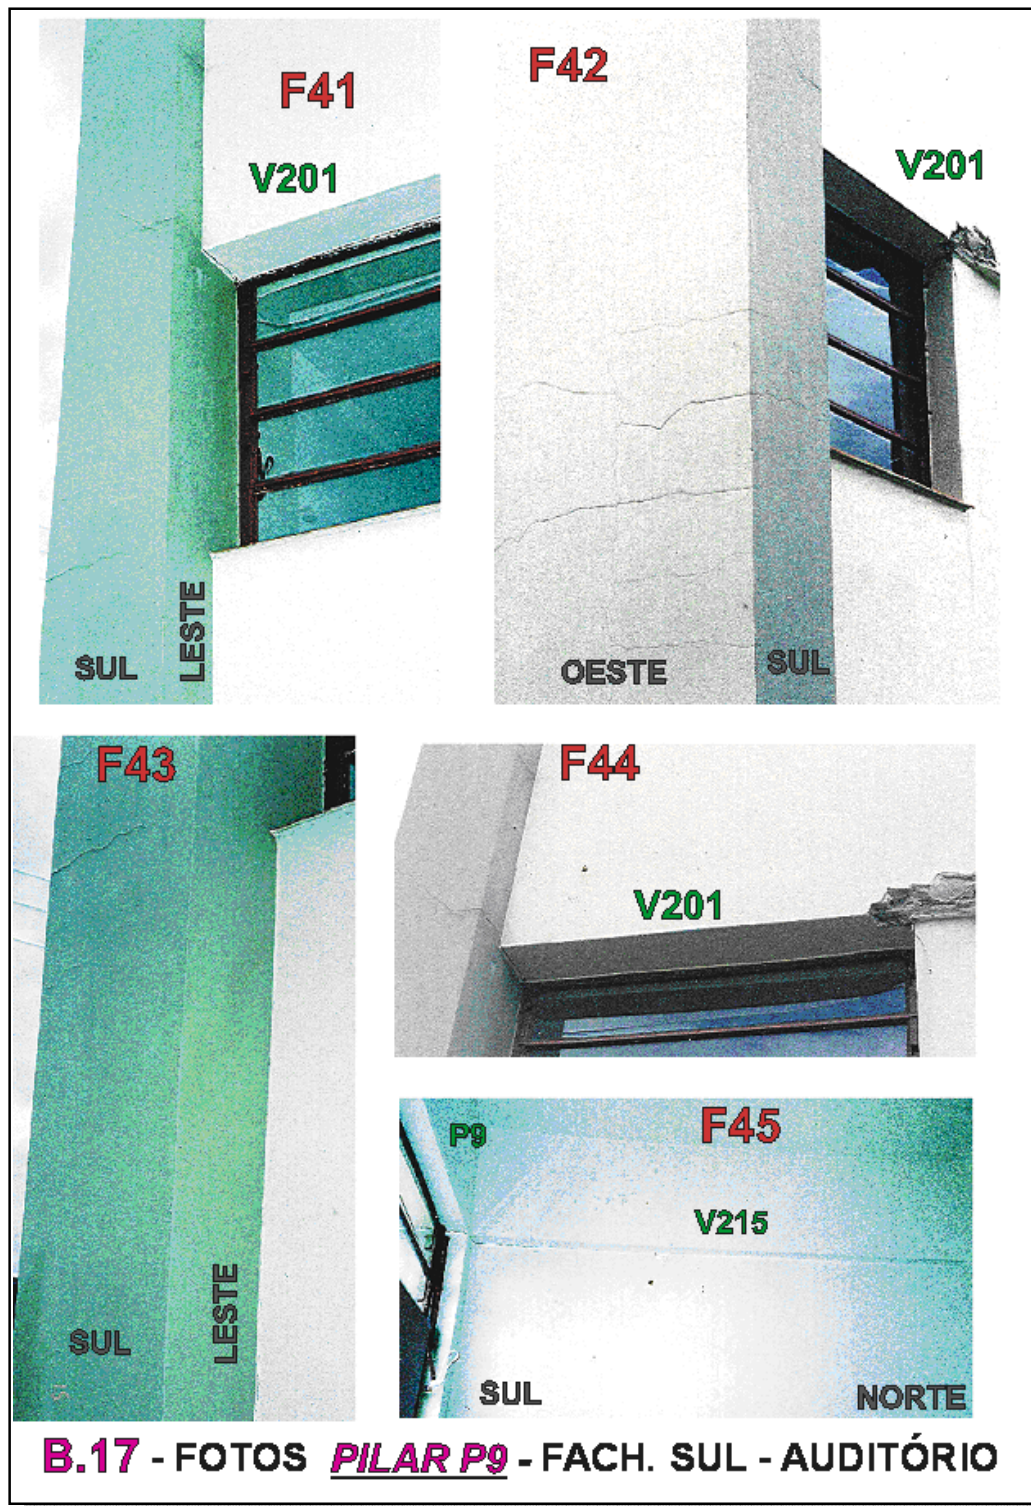
Figura 4.5 – Fotos de fissuras manifestando-se no pilar P9, fachada sul do auditório (ISAIA, 2001, p. 60)

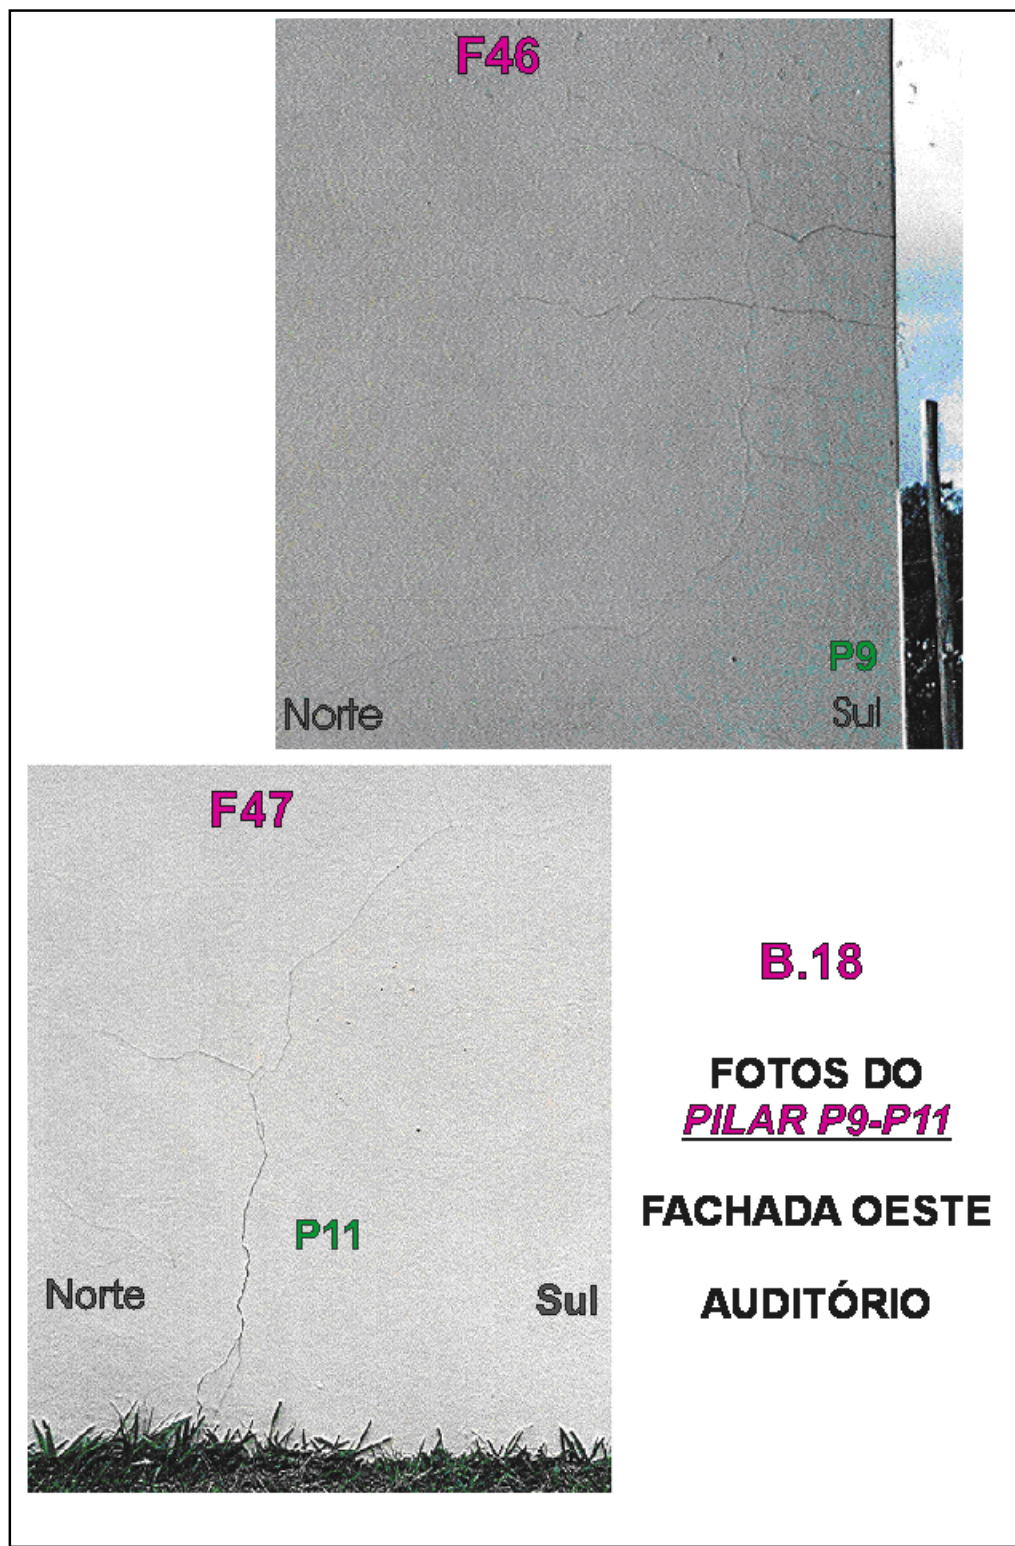
Figura 4.6 – Fotos de fissuras manifestando-se nos pilares P9 e P11, fachada oeste do auditório (ISAIA, 2001, p. 61)

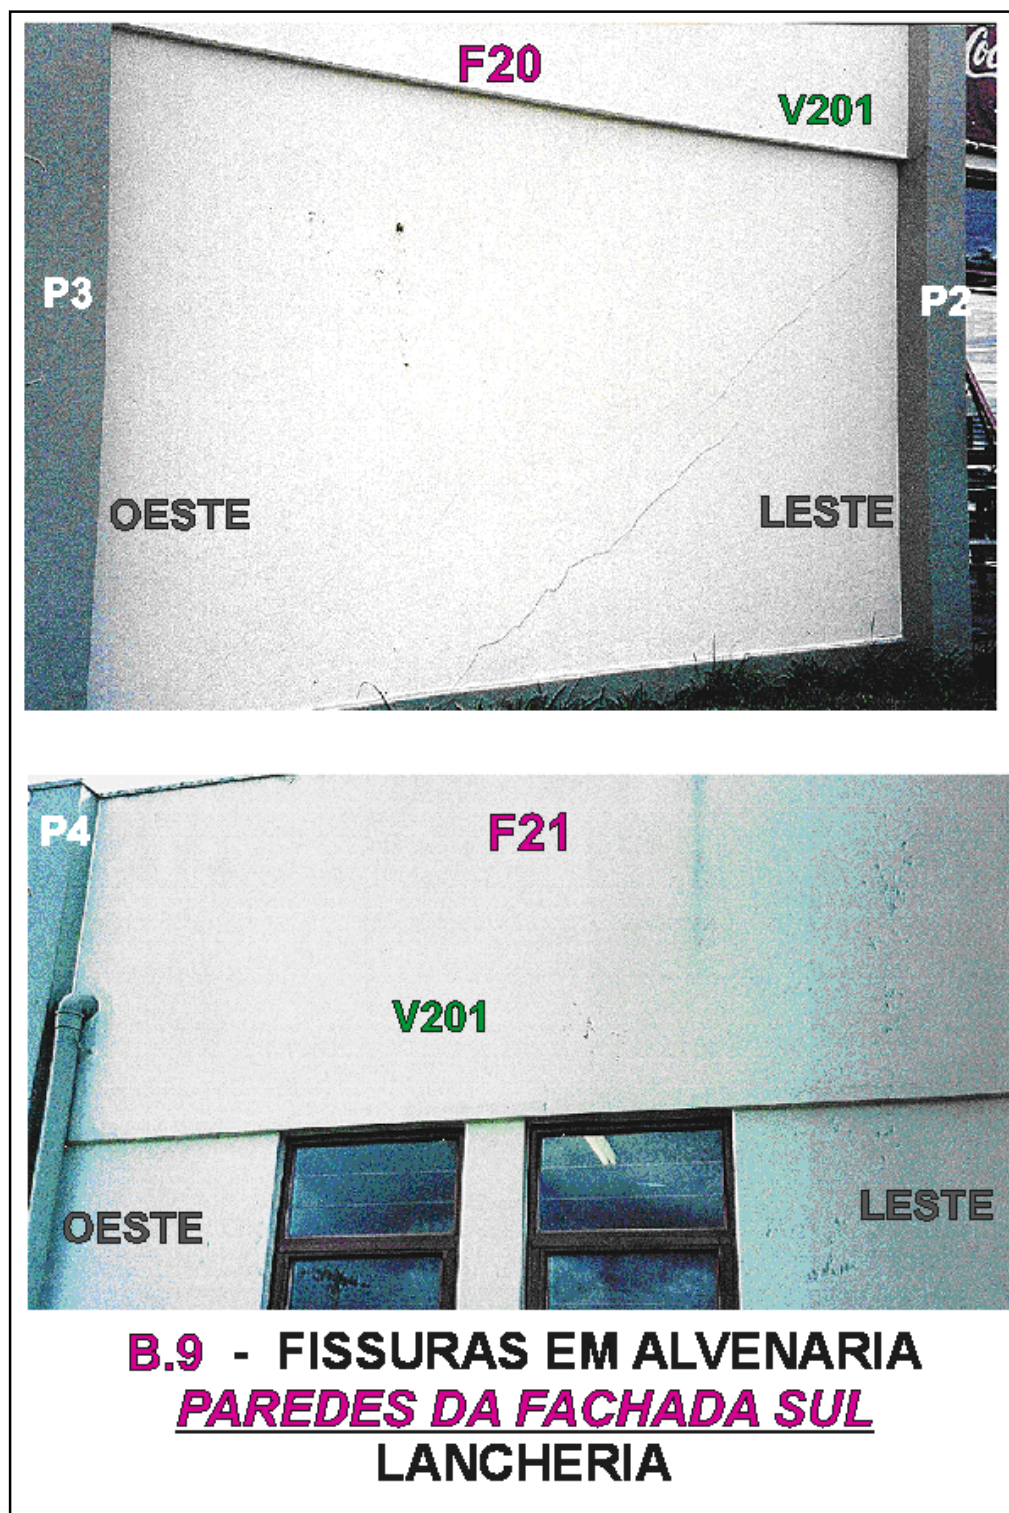
Figura 4.7 – Fotos de fissuras manifestando-se em paredes externas de alvenaria na fachada sul (ISAIA, 2001, p. 52)

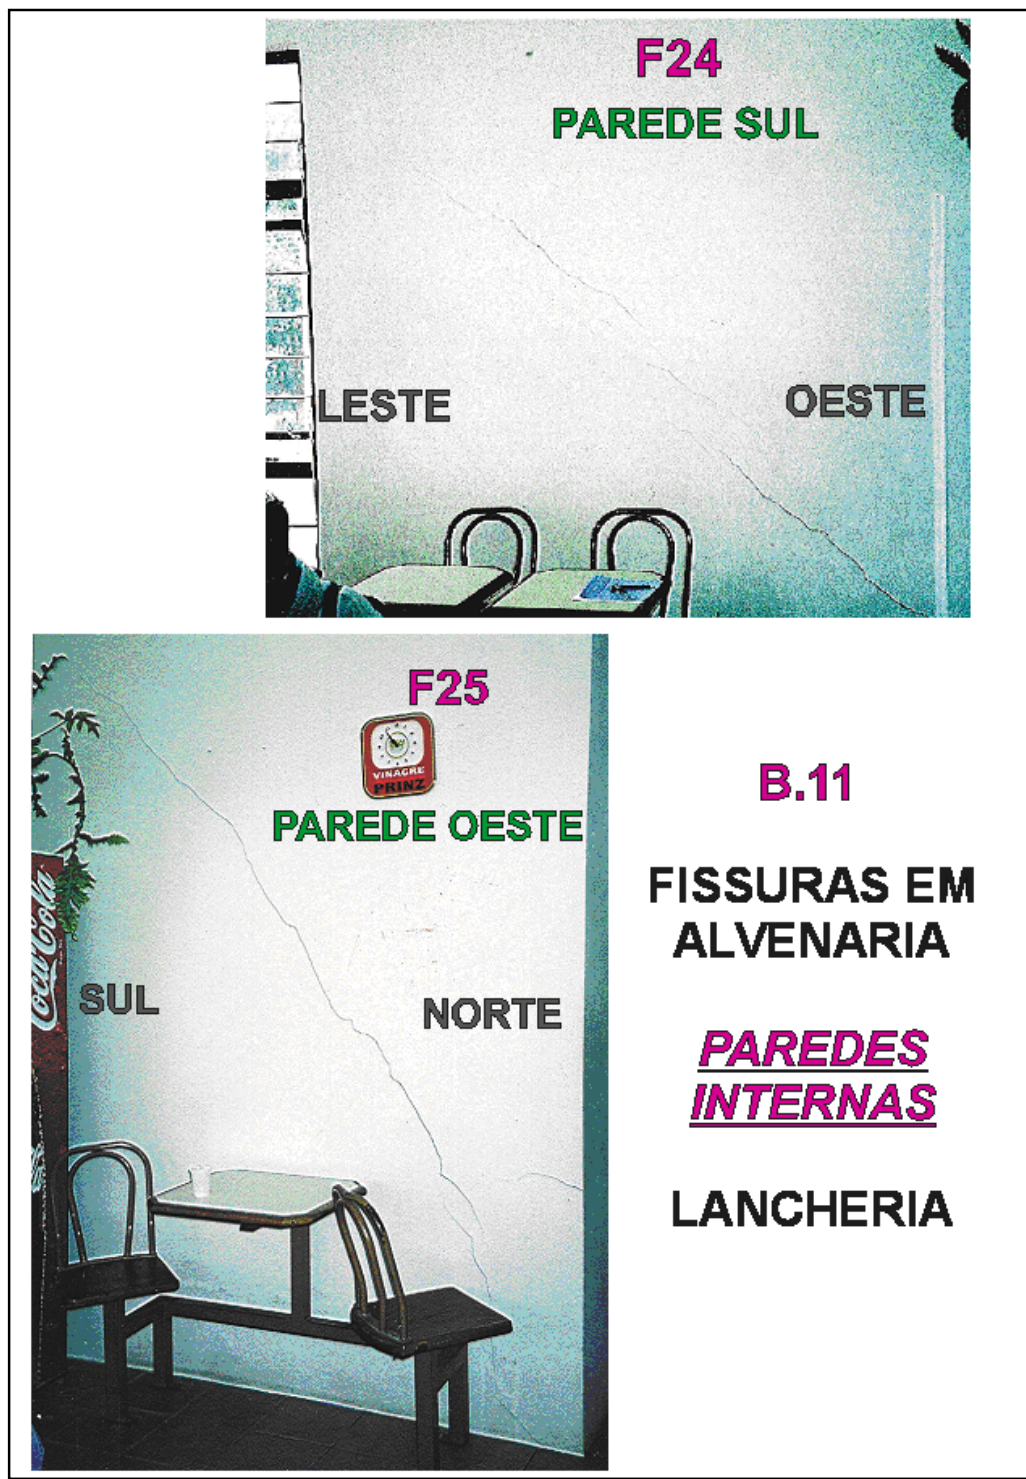
Figura 4.8 – Fotos de fissuras manifestando-se em paredes internas de alvenaria na lancheria (ISAIA, 2001, p. 54)

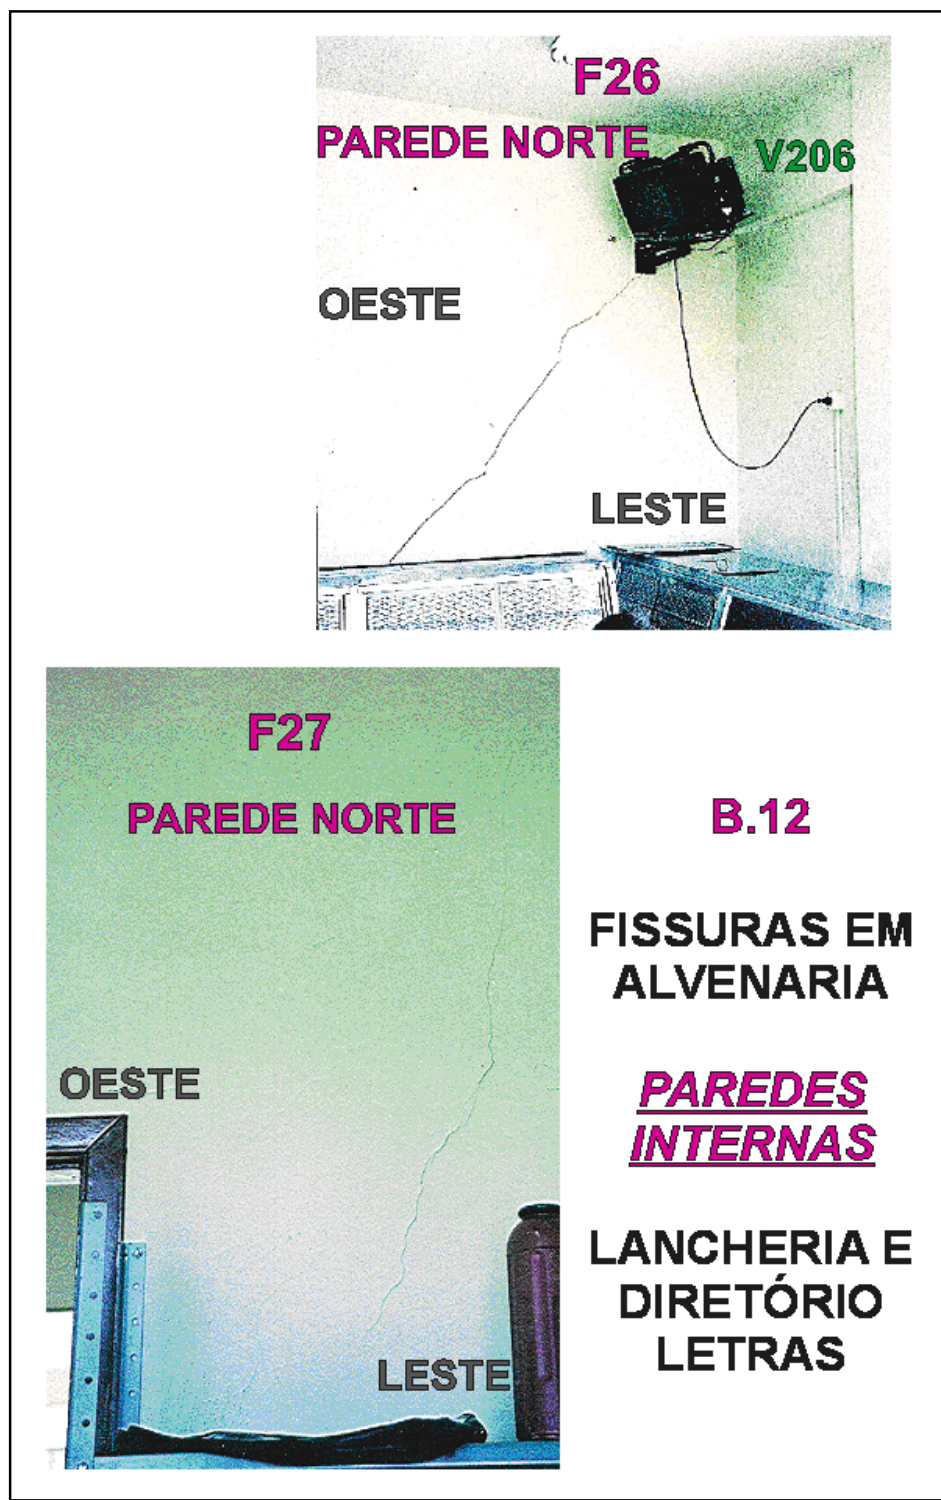
Figura 4.9 – Fotos de fissuras manifestando-se em paredes internas de alvenaria na lancheria e Diretório de Letras (ISAIA, 2001, p. 55)

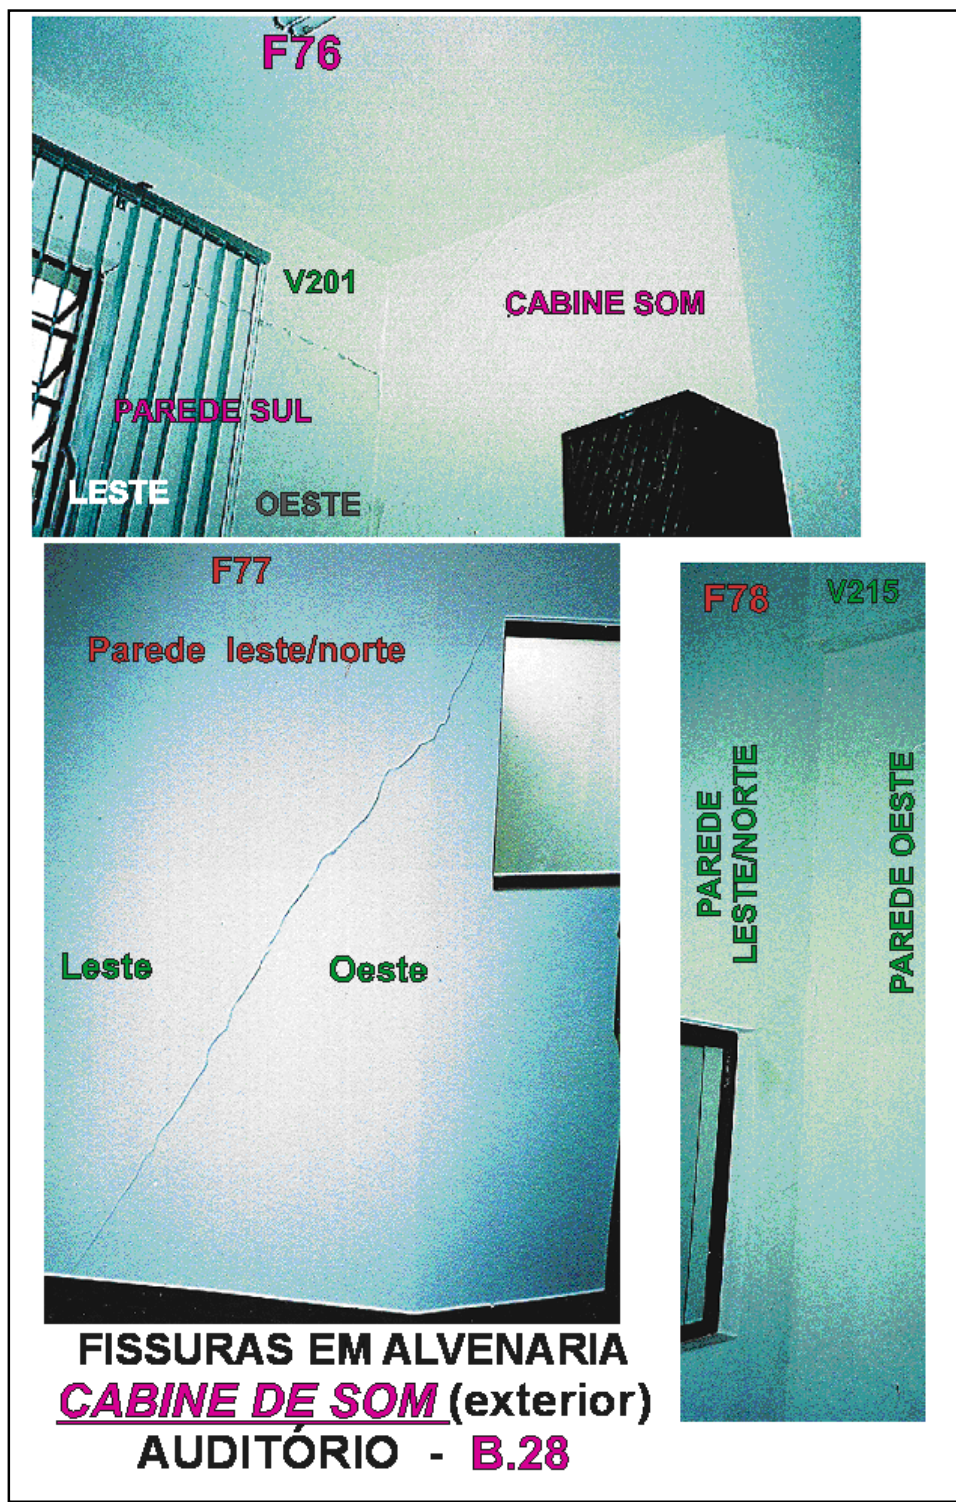
Figura 4.10 – Fotos de fissuras manifestando-se em paredes internas de alvenaria na cabine de som do auditório (ISAIA, 2001, p. 71)

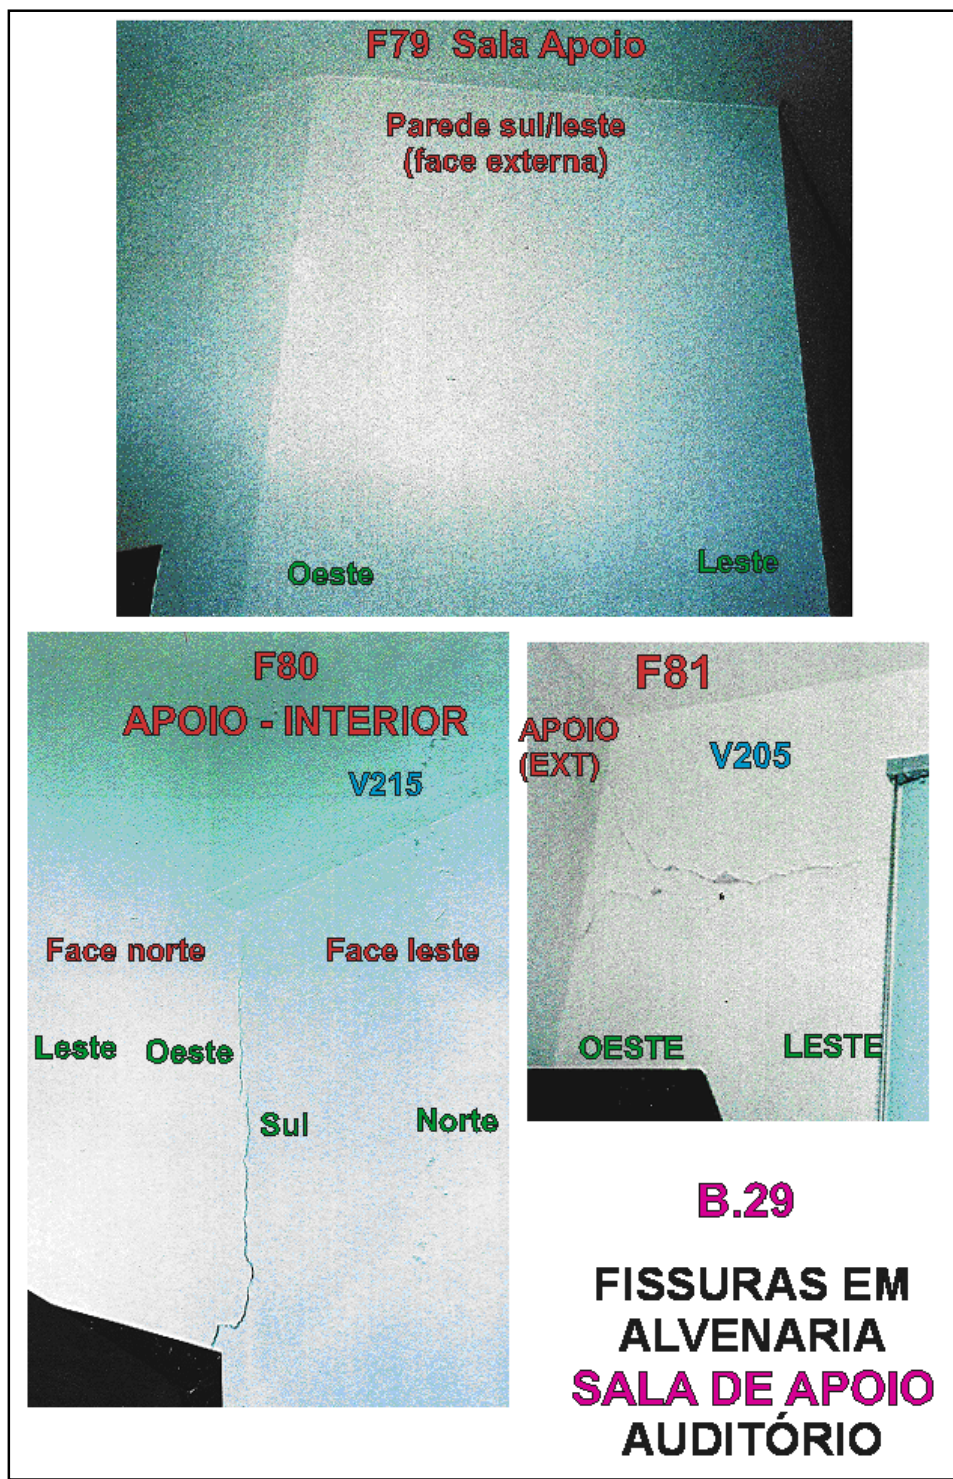
Figura 4.11 – Fotos de fissuras manifestando-se em paredes internas de alvenaria na sala de apoio do auditório (ISAIA, 2001, p. 72)
