**AVALIAÇÃO DE HABITAÇÕES CONSTRUÍDAS COM
PAINÉIS DE PVC PREENCHIDOS COM CONCRETO**

DISSERTAÇÃO DE MESTRADO

Karina Trevisan Latosinski

**Santa Maria, RS, Brasil
2015**

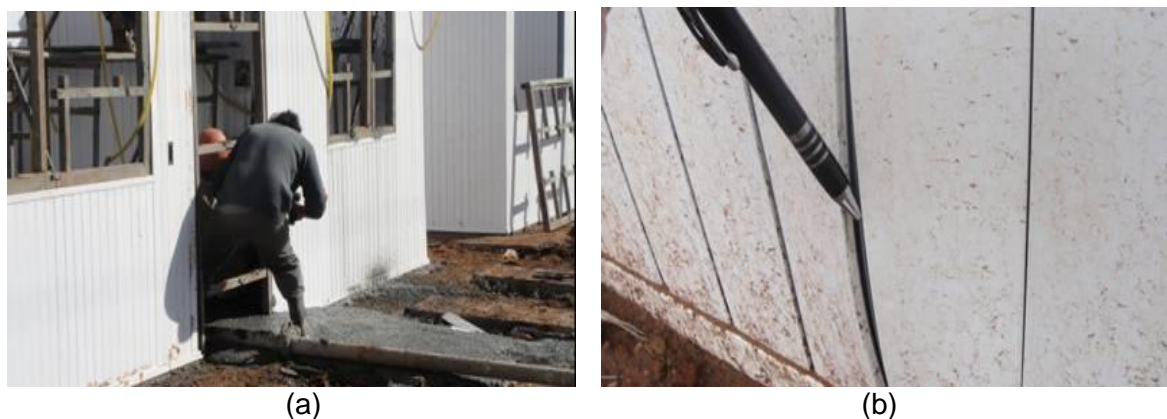
Figura 35 – Efeitos do concreto: (a) desperdício do concreto devido à quebra da peça de PVC; (b) abaulamento causado pelo acúmulo do material.

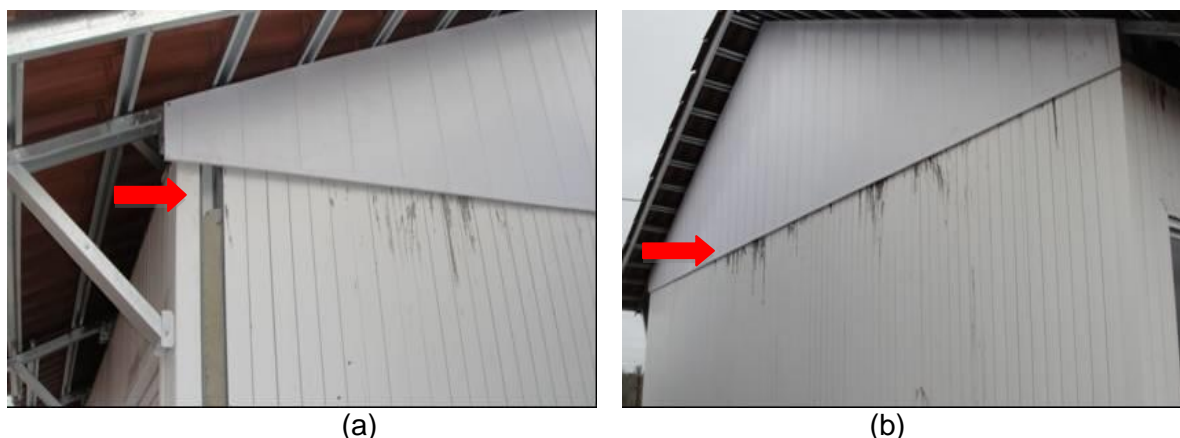
Figura 36 – Falhas no preenchimento dos perfis: (a) formação de vazio ; (b) transbordamento de concreto na superfície da parede.

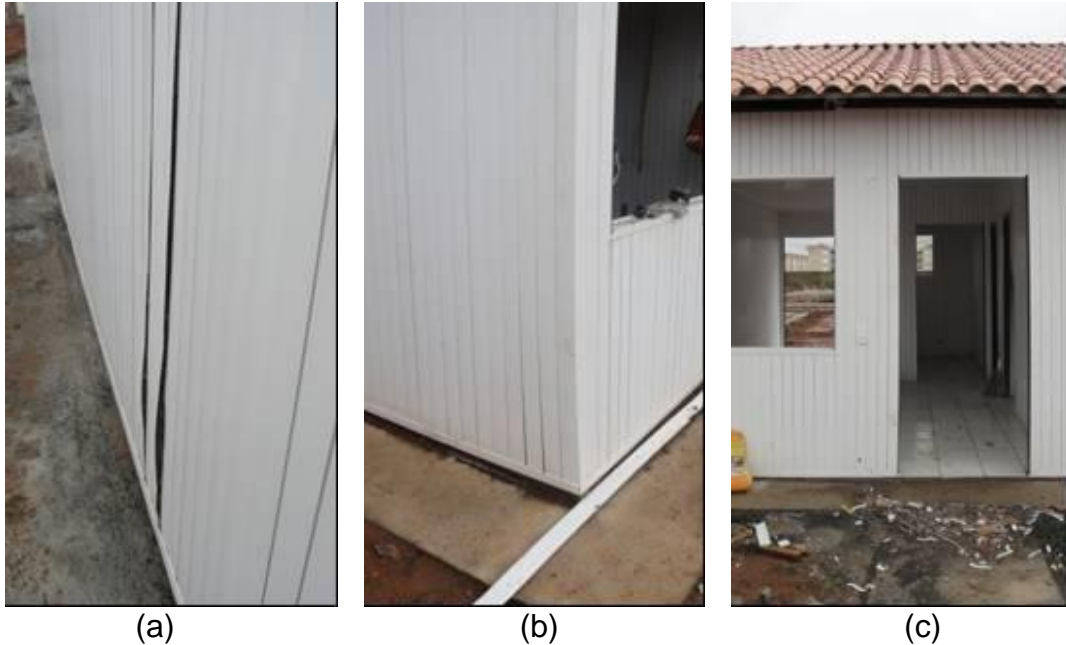
Figura 37 – Desaprumo dos fechamentos em PVC: (a) abaulamento não corrigido, (b) falta de prumada nos cantos; (c) vãos de aberturas fora de esquadro.

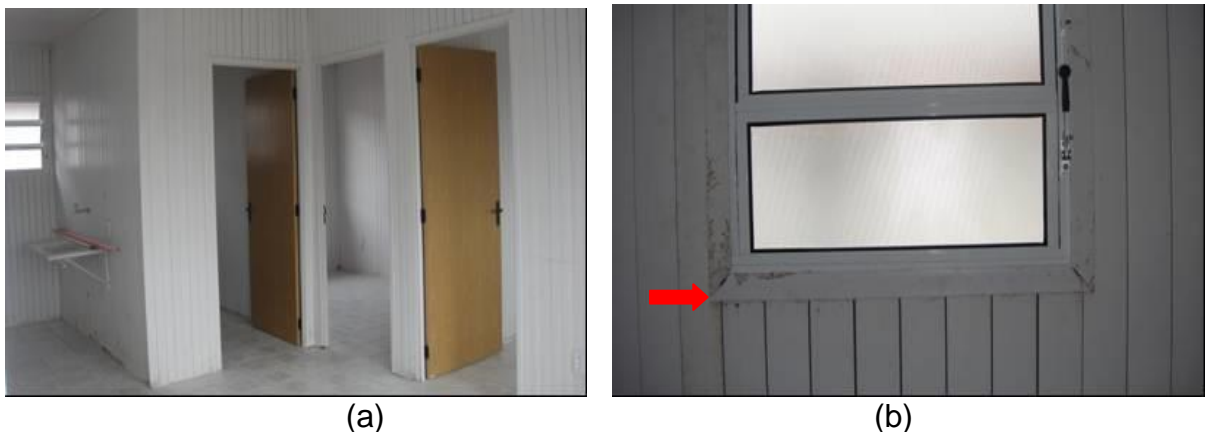
Figura 40 – Visão interna das aberturas: (a) portas de madeira; (b) alizar mal acabado.

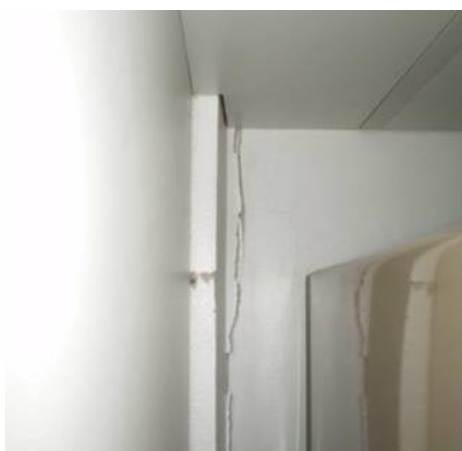
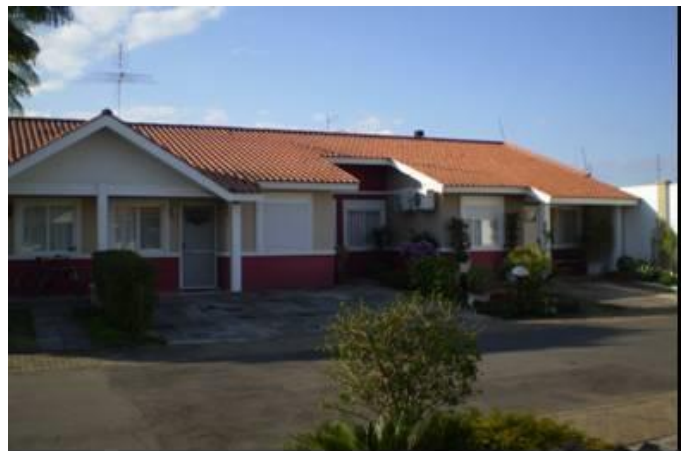
Aproximadamente 80% dos moradores já realizaram ampliações nos fundos da edificação, principalmente com a construção de mais um banheiro ou área de convívio. A Figura 46 (a) mostra a interface entre alvenaria e o concreto PVC com fissuras em decorrência das características diferentes dos dois materiais e a falta de uma vinculação adequada.

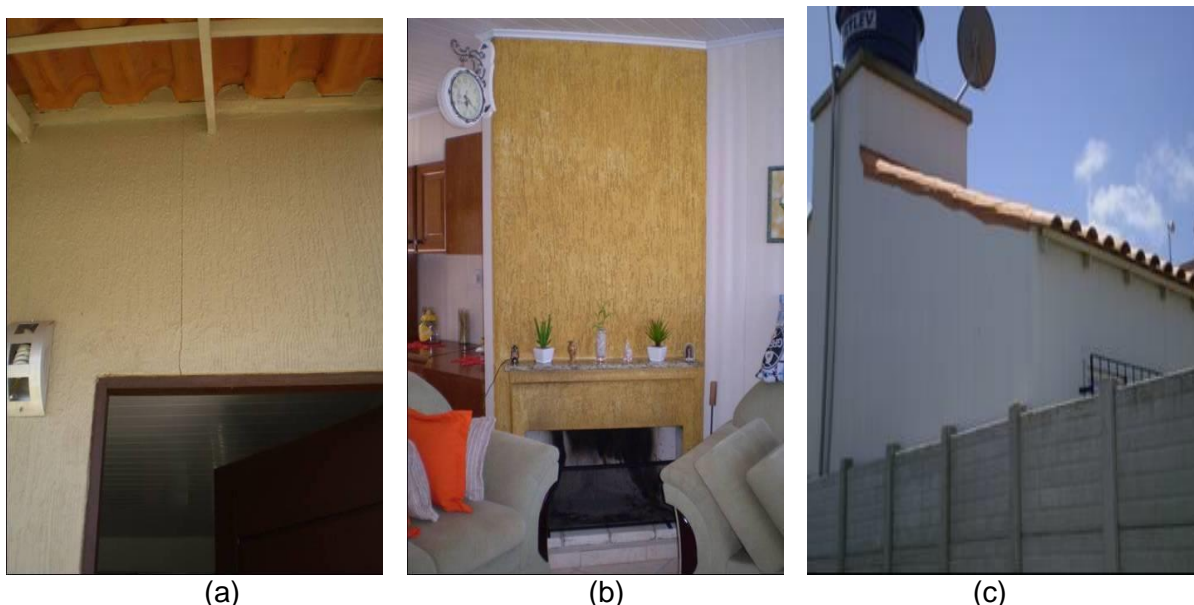
Não foram aplicados revestimentos nas paredes em 84% das casas avaliadas, entretanto, 11% das unidades que os empregaram tiveram problemas com deslocamento. A textura aplicada na área externa da edificação que sofreu trincas marcando o encaixe dos perfis de PVC, Figura 54 (a). Na área interna, foi observada a aplicação de revestimento em textura próximo de elementos tais como lareiras, Figura 54 (b). Uma lareira vista, que recebeu o revestimento, foi projetada pela empresa responsável pelo empreendimento conforme pedido do morador. Segundo ele, não houve nenhum comportamento anormal do revestimento e do PVC em virtude dessa alteração no projeto.

(a) trinca na textura; (b) lareira implantada; (b) manta colocada na cobertura.

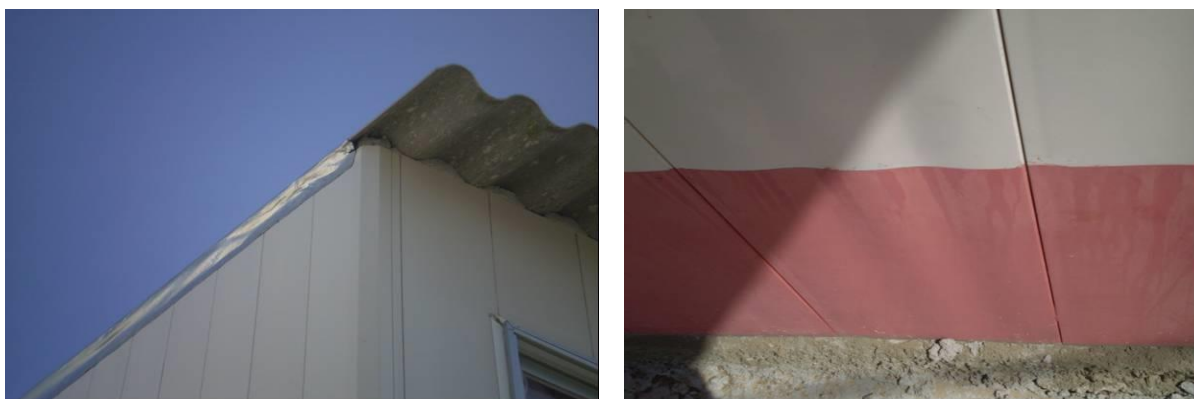
(a) (b)
Figura 57 – (a) colocação de manta na cobertura; (b) manchas na coloração do PVC.

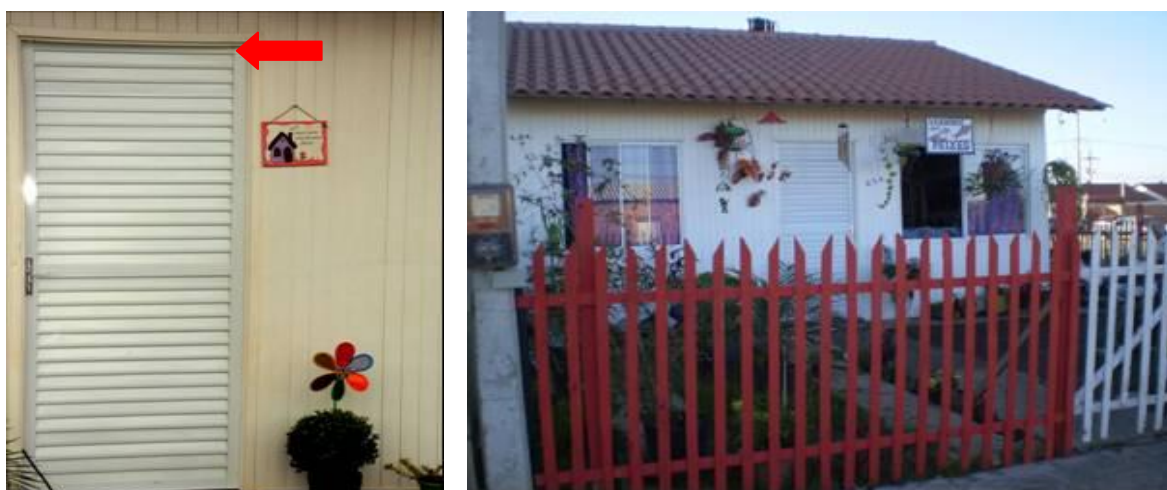
(a) (b)
Figura ii – (a) deformação observada nos marcos da porta; (b) imagem da casa ocupada.

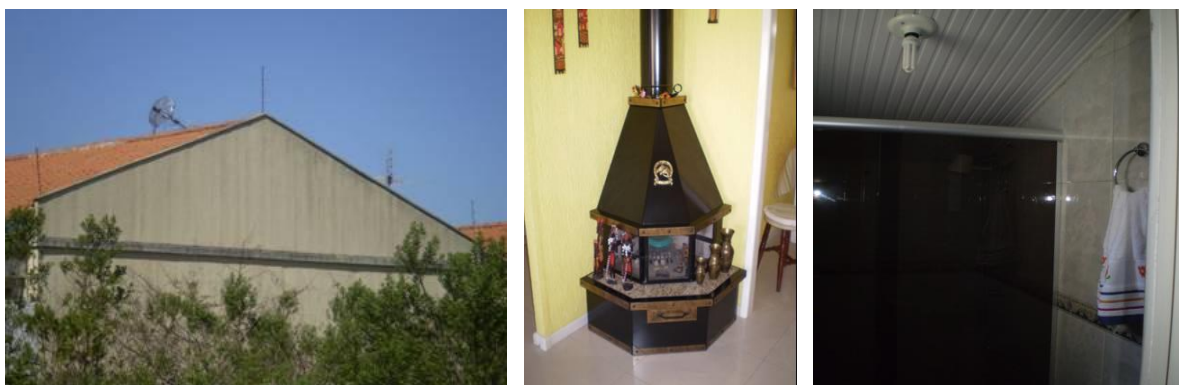
(a) (b) (c)
Figura iii – (a) oitão com fissuras; (b) lareira implantada posteriormente; (c) ampliação.

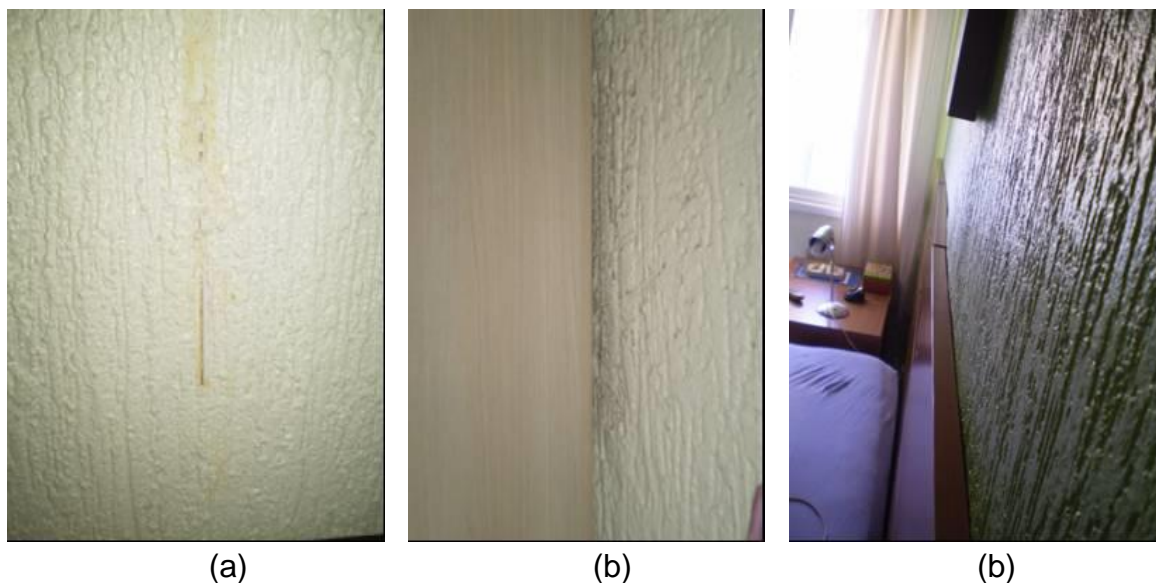
(a) (b) (b)
 Figura iv – (a) infiltração e fissura no revestimento; (b) formação de mofo atrás dos móveis; (c) desaprumo da parede.

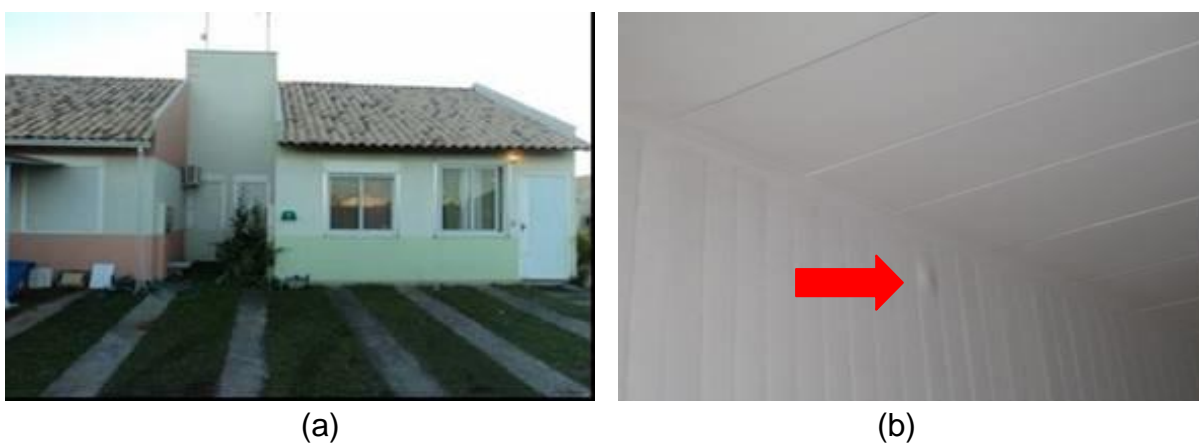
(a) (b)
 Figura v– Levantamento fotográfico: (a) fachadas; (b) estufamento interno.

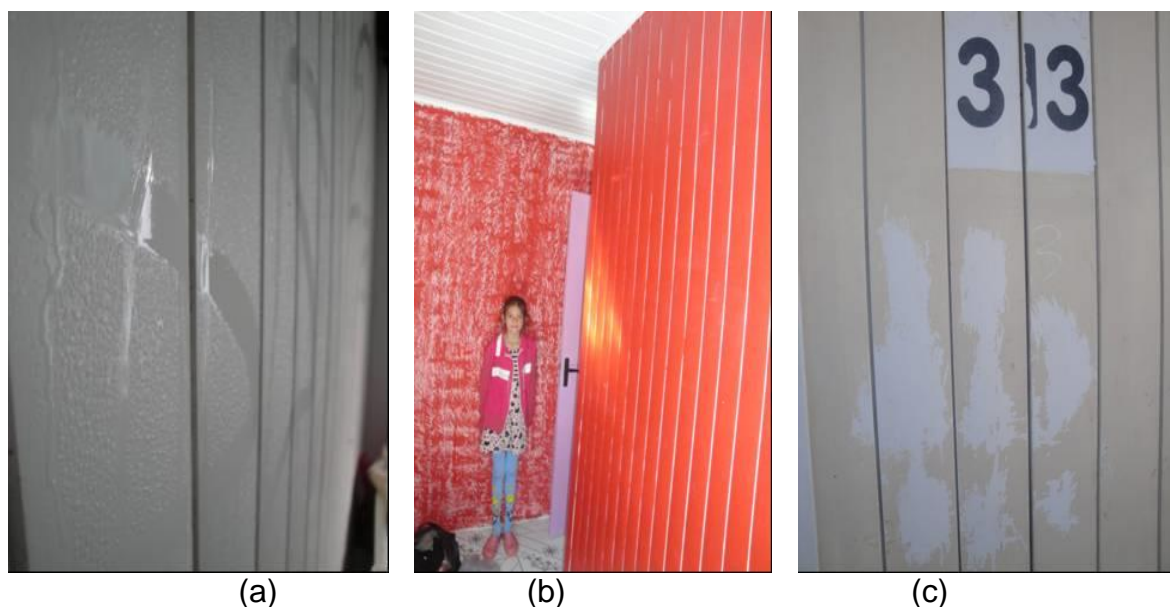
(a) (b) (c)
 Figura x – (a) água condensada na parede; (b) revestimentos aplicados; (c) pintura descascada.

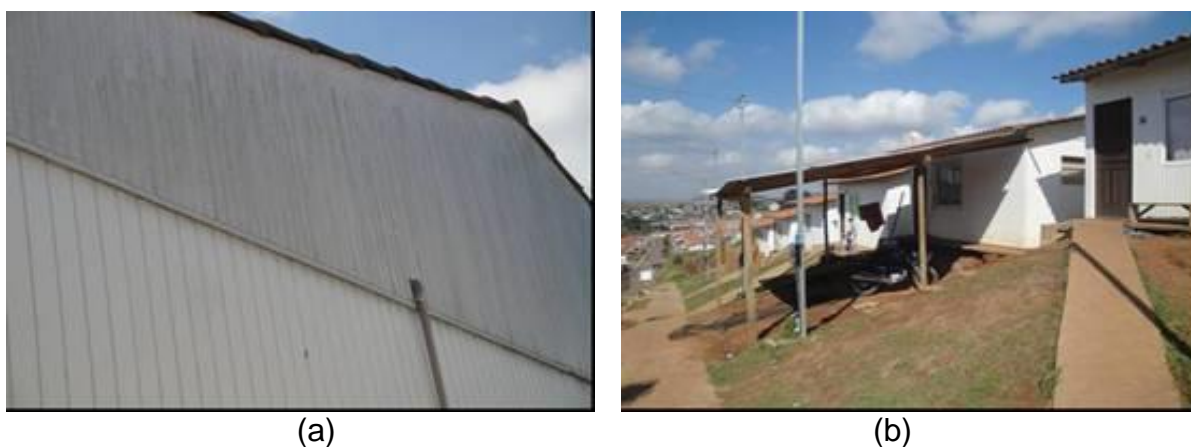
(a) (b)
 Figura xi – (a) mofo no oitão; (b) inclinação acentuada do terreno.

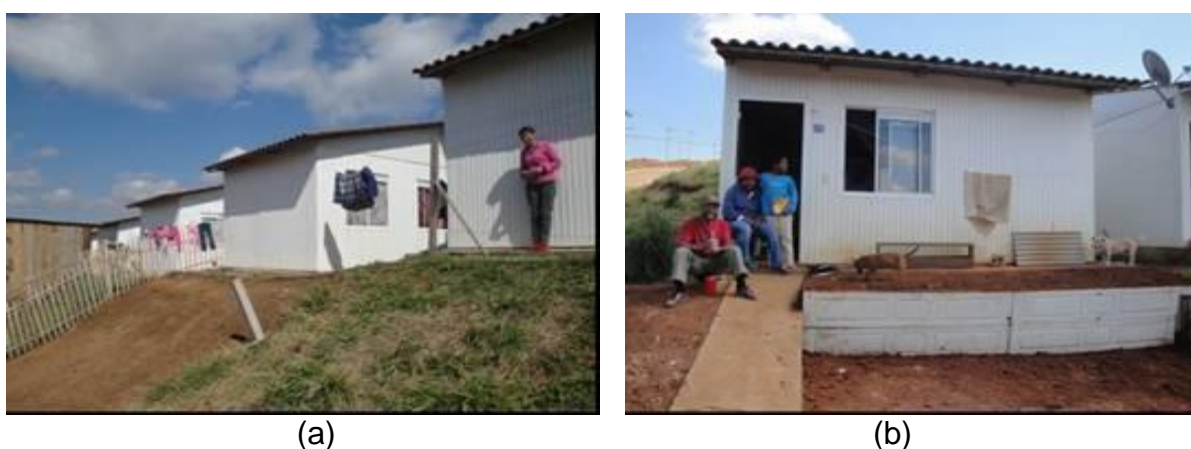
(a) (b)
 Figura xii – (a) deslizamento de terra; (b) contensão do solo.

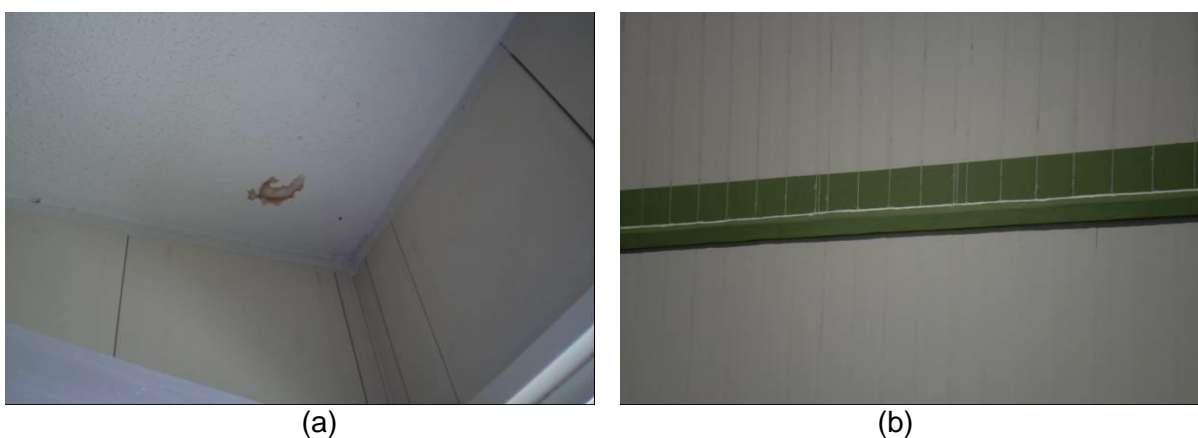
(a) (b)
 Figura xxi – (a) mancha de infiltração na laje de concreto; (b) união dos perfis preenchida por resina.
