**AVALIAÇÃO PÓS-OCUPAÇÃO EM CONJUNTO  
HABITACIONAL DE INTERESSE SOCIAL CONSTRUÍDO  
COM PAREDES DE CONCRETO MOLDADAS *IN LOCO* NA  
CIDADE DE SANTA MARIA, RS**

**DISSERTAÇÃO DE MESTRADO**

**Daiana Fauro de Oliveira**

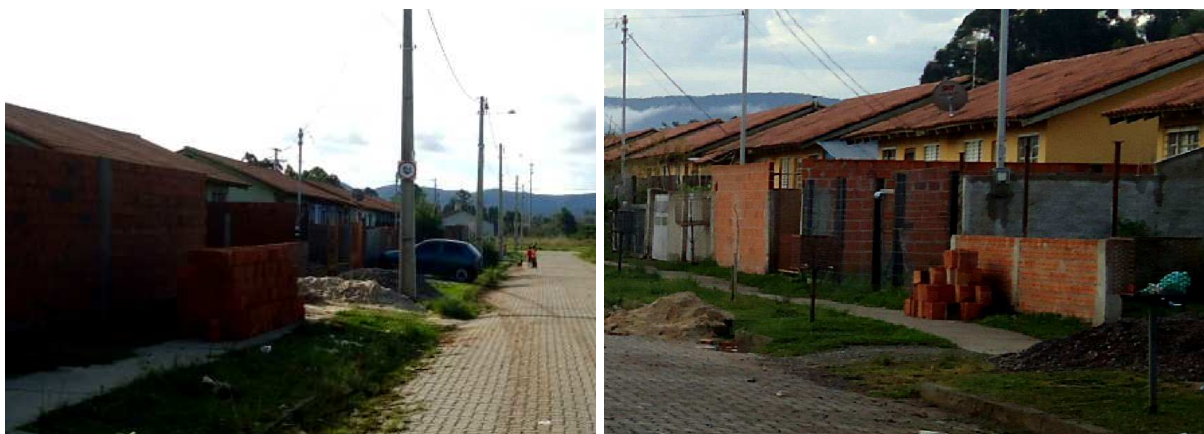
Todas as vias se apresentam em bom estado de conservação, assim como os passeios, que apesar de terem um acabamento cimentado, se encontram em boas condições de tráfego, sem obstruções ou interrupções na maioria dos trechos. Existem poucas exceções em frente a algumas residências, entretanto, esses problemas são consequência da falta de manutenção ou do depósito de materiais de construção sobre o passeio público, conforme mostra a Figura 33.

Figura 33 – Depósito de materiais de construção obstruindo a via.

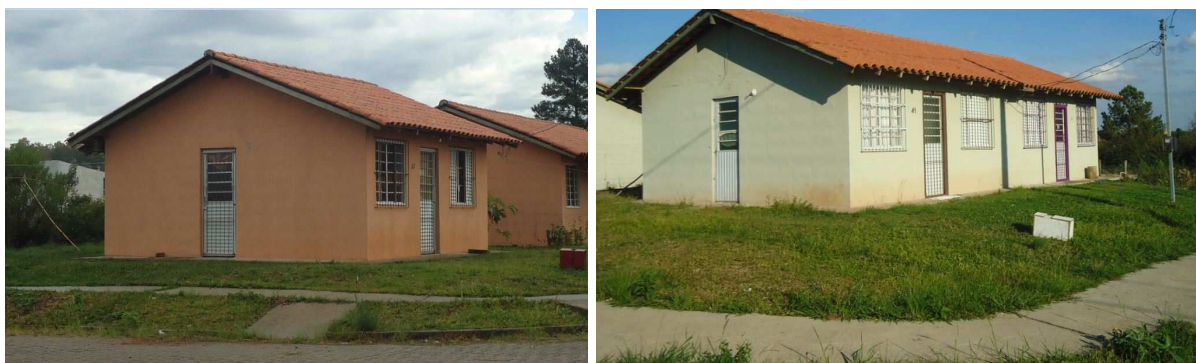
Foi possível observar que a unidade habitacional apresenta condições básicas de habitabilidade aos portadores de necessidades especiais, seguindo a norma NBR 9050/2004, porém o acesso do passeio público à moradia não recebeu nenhum tipo de pavimentação (Figura 66) dificultando o acesso do cadeirante, principalmente em dias de chuva, conforme relatado pelos moradores, os quais afirmam não disporem recursos para pavimentar o local. Além disso, algumas rampas não atendem a inclinação de 8,33% exigida pela Norma.

Figura 66 – Casas destinadas aos cadeirantes, sem pavimentação nos acessos.

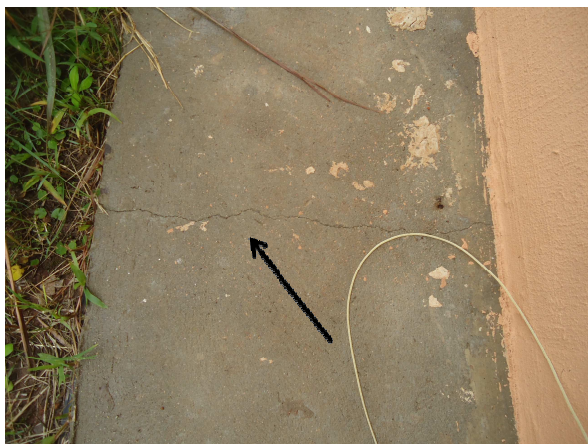
As manifestações patológicas no elemento fundação foram registradas em apenas uma unidade habitacional, a qual ocorreu, possivelmente, por falha na drenagem do solo, já que esse problema aconteceu em uma edificação próxima à um desnível acentuado nos fundos do lote, onde há um curso d'água não canalizado. Foi identificada uma fissura no radier, a qual tem início na parte externa da casa, dentro do perímetro de 50cm, seguindo por dentro da edificação, atravessando todo o imóvel (Figura 76, 77 e 78). A fissura causou danos no piso cerâmico original da cozinha e no piso do dormitório, o qual foi colocado pelo morador. Além disso, ao utilizar o chuveiro, a água escoava por debaixo da parede, conforme pode ser observado na Figura 79, saindo sobre a calçada e causando grande umidade no pátio.

Figura 76 – Fissura no radier, com início ao leste da edificação.

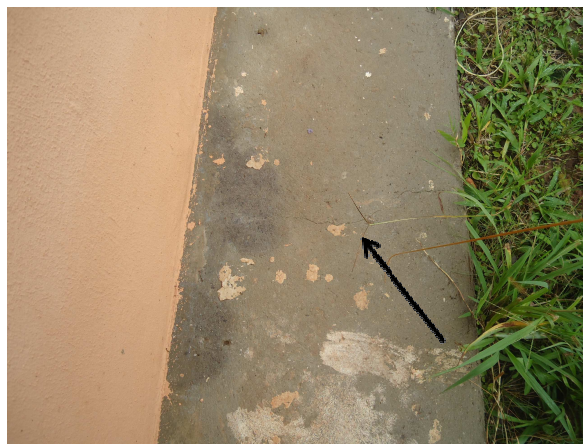
Figura 77 – Fissura no radier, com fim ao oeste da edificação.

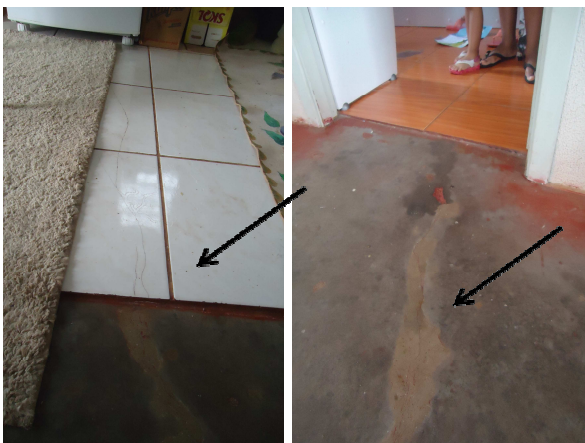
Figura 78 – Fissura no piso.

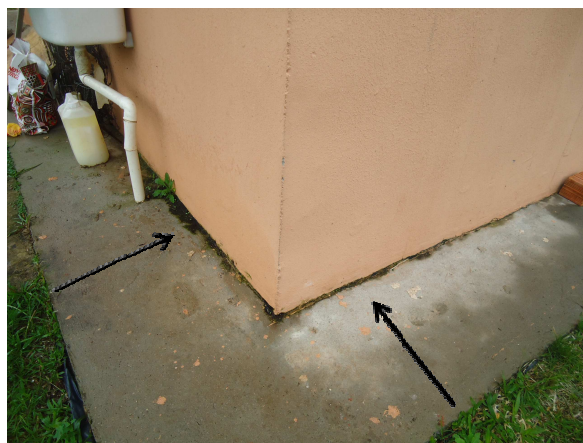
Figura 79 – Ligação parede/radier, onde ocorre infiltração a partir do banheiro.

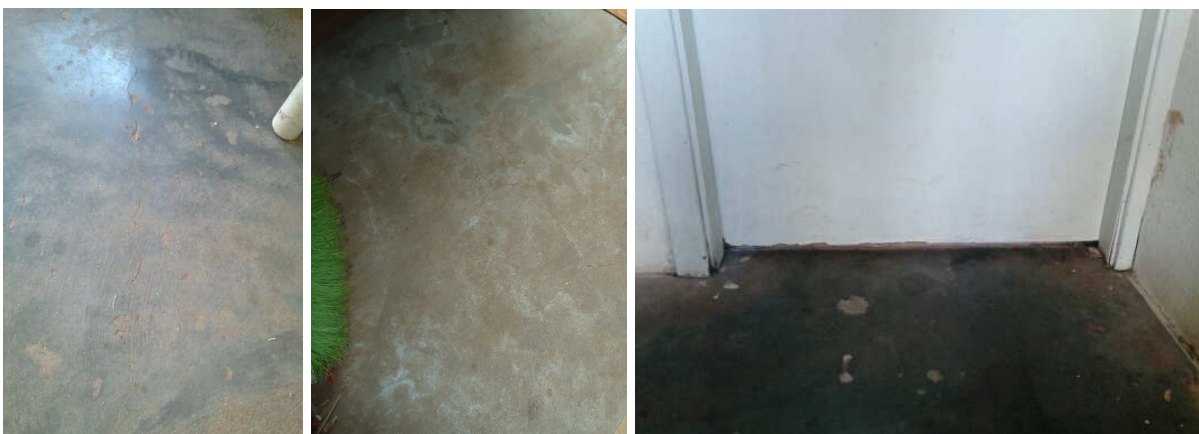
Apenas 28 das unidades vistoriadas ainda apresentam o piso original na sala e dormitórios, ou seja, o radier com acabamento de cimento alisado. Foi possível identificar fissuras e desgaste nos pisos de 23 unidades (Figura 80). Em 32 casas o morador instalou piso cerâmico sobre o piso de cimento, corrigindo ou escondendo a manifestação, não sendo possível visualizar ou avaliar a qualidade do mesmo.

Figura 80 – Fissuras e desgaste no piso cimentado das unidades habitacionais.

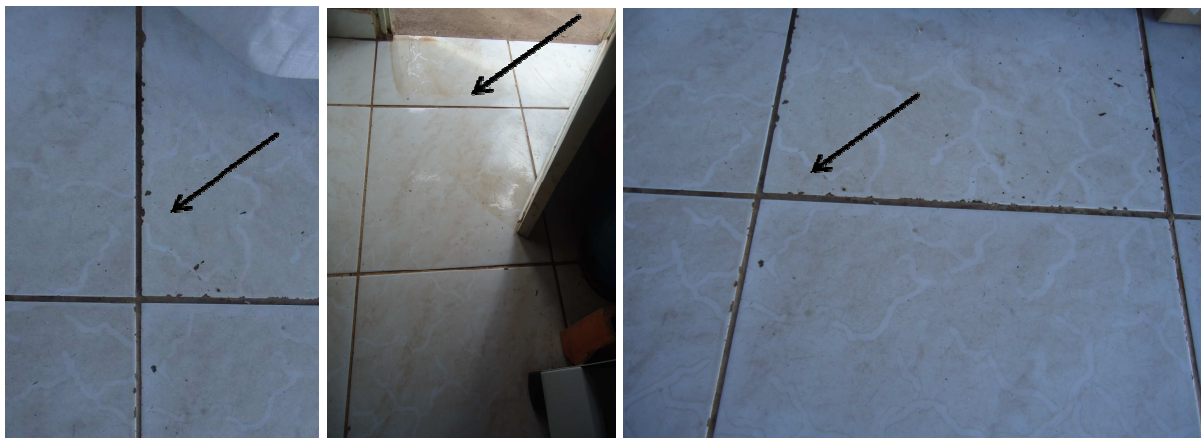
O revestimento de cerâmica no piso do banheiro e da cozinha não sofreu intervenções nas casas vistoriadas. Porém, foi possível observar desgaste e fissuras, principalmente na cozinha, pelo fato de haver mais tráfego (Figura 81). Em

Figura 81 – Fissuras e desgaste no piso cerâmico original das unidades.

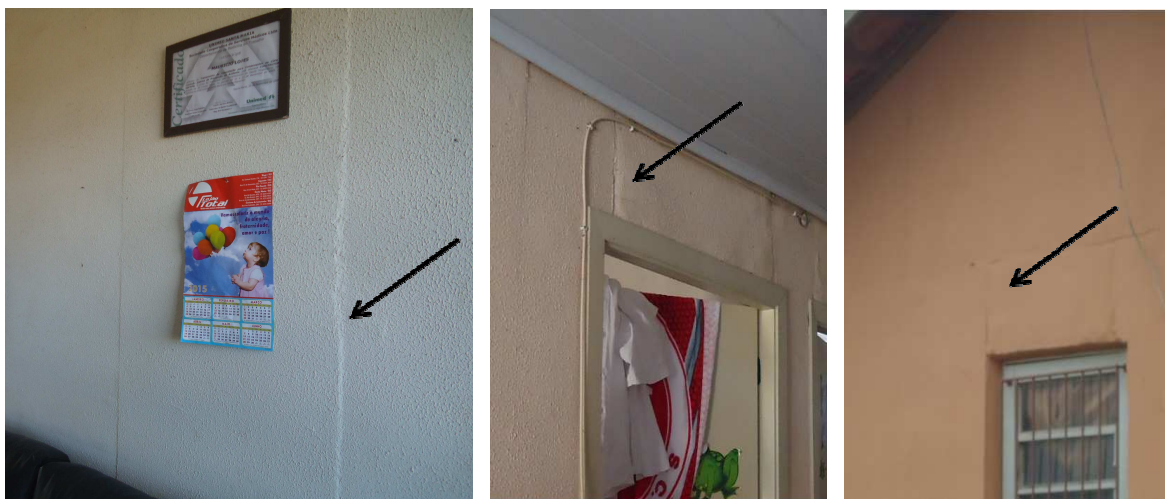
Figura 82 – Marcas das fôrmas de concreto salientes nas paredes.

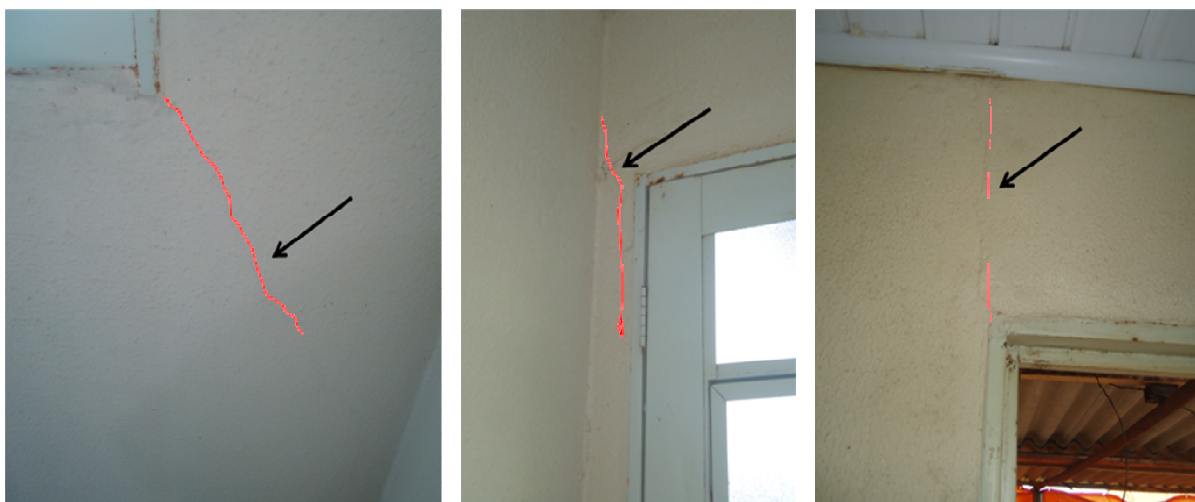
Outro problema identificado nas paredes de 20% das unidades vistoriadas, foi a presença de fissuras, sejam próximas de aberturas, à 45° ou em locais específicos, conforme mostra a Figura 83. Porém, nenhuma delas em grandes proporções ou que pudessem causar danos na edificação a curto prazo.

Figura 83 – Fissuras encontradas nas unidades vistoriadas.

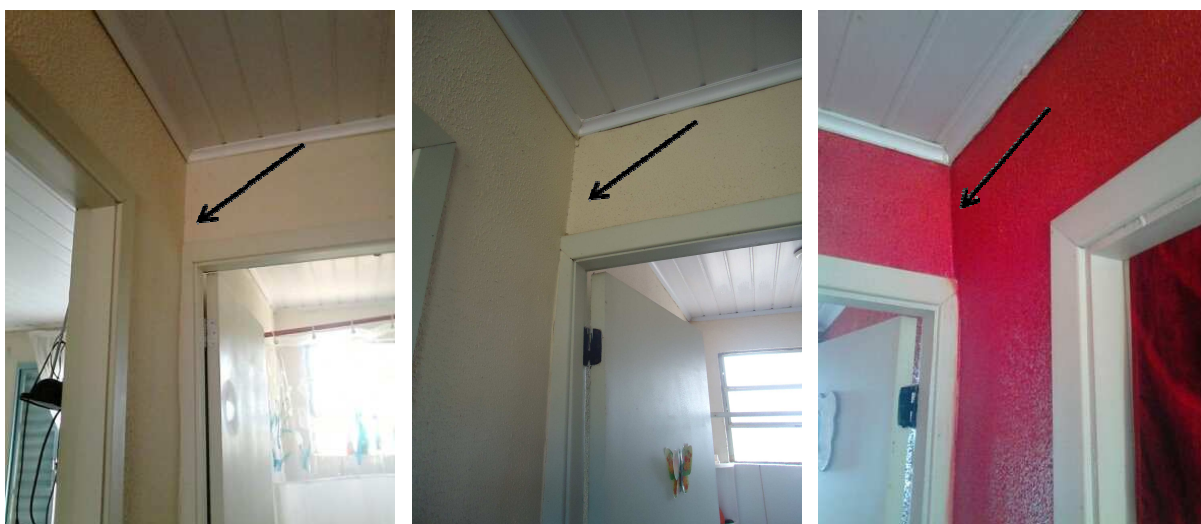
Figura 84 – Problema relacionado ao esquadro, identificado na circulação.

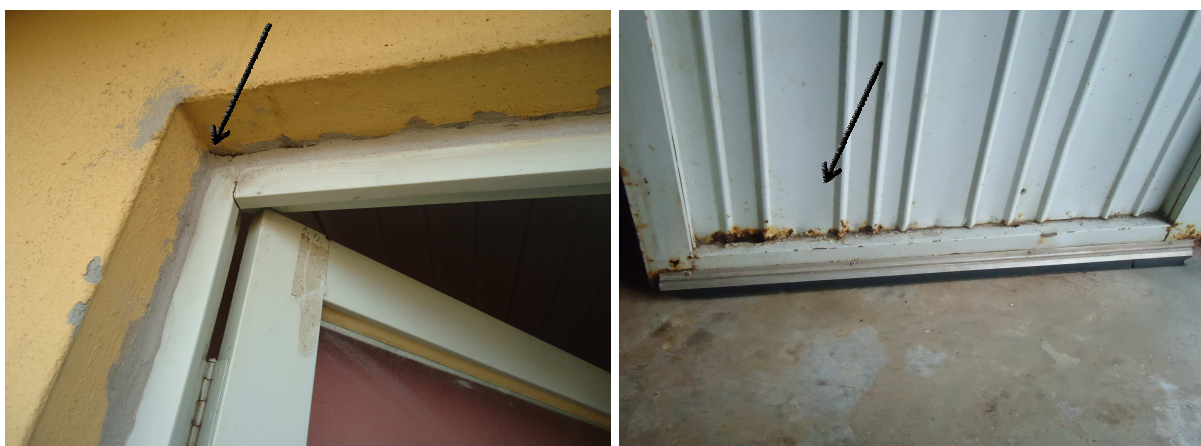
Nas esquadrias externas da sala e dormitórios foram identificados 48 casos de ferrugem ou corrosão (Figuras 85 e 86). Em relação a infiltração de água da chuva nas janelas dos cômodos citados foram identificadas ocorrências em 18 unidades. Os problemas de fechamento, relacionados às dobradiças, maçanetas ou

É possível observar a ocorrência de ferrugem e corrosão por umidade em um grande número de unidades vistoriadas. Acredita-se que esse problema é decorrente da má qualidade da tinta utilizada, já que a mesma, de acordo com o memorial descritivo, é antiferruginosa e geralmente têm uma duração prolongada contra o defeito apresentado. Outro fator agravante, principalmente nas portas externas, é a ausência de um beiral prolongado para maior proteção contra as intempéries.

Figura 85 – Problemas na porta da sala de estar.

O uso de esquadrias de melhor qualidade, com maior durabilidade e pintura adequada evitaria os problemas relacionados à ferrugem e degradação desses elementos, além do prolongamento do beiral do telhado sobre as aberturas, principalmente nas portas.

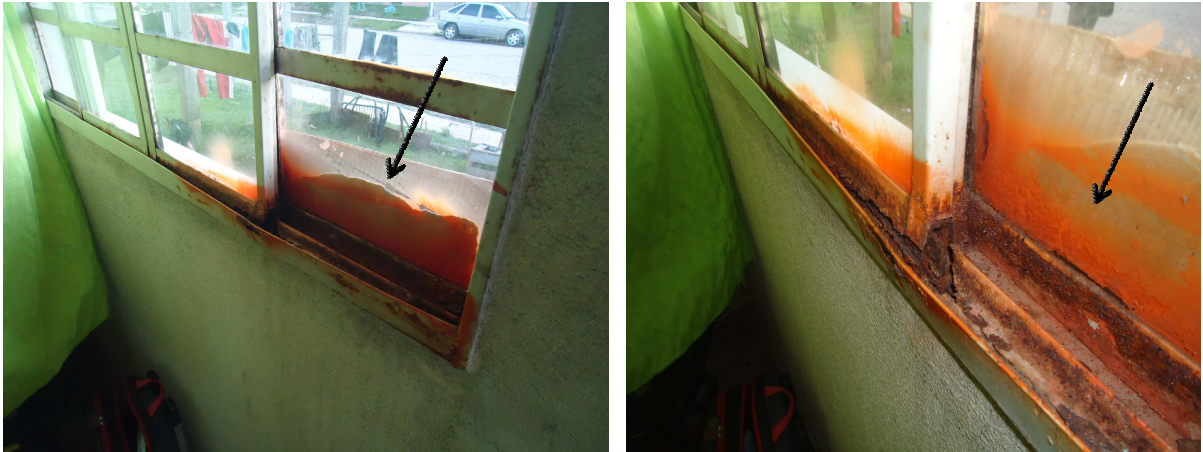
Figura 86 – Esquadria da sala de estar completamente corroída.

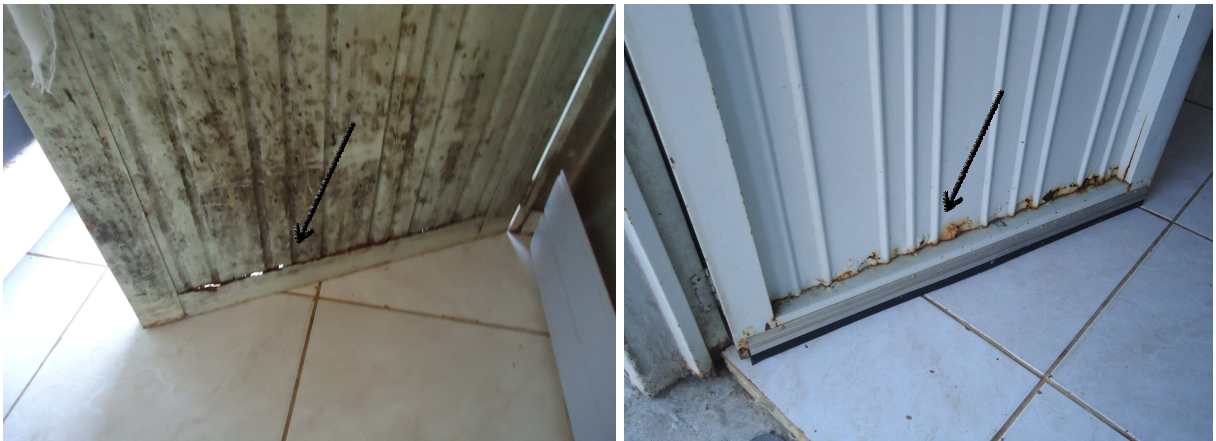
Figura 87 – Porta da cozinha de edificações distintas.

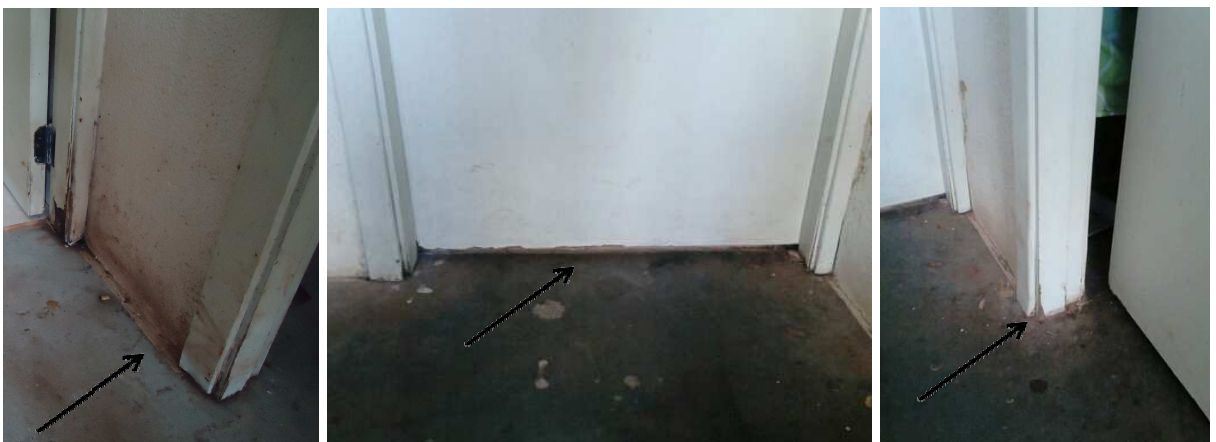
Figura 88 – Problemas encontrados nos marcos dos dormitórios e banheiros.

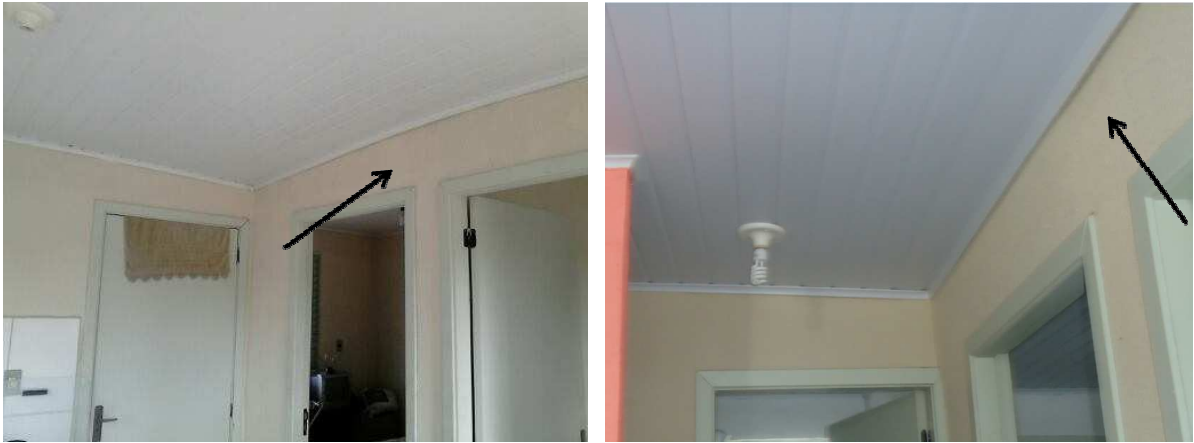
Figura 89 – Rodaforro deslocado das paredes da sala de estar.

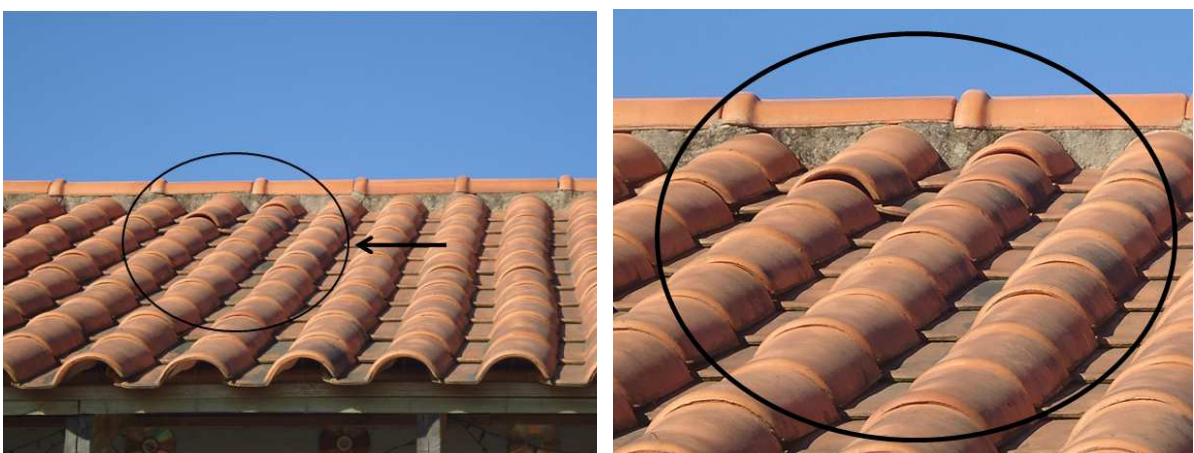
Figura 90 – Telha cerâmica deslocada, evidenciando a presença de goteiras.
