**UNIVERSIDADE FEDERAL DE SANTA MARIA
CENTRO DE TECNOLOGIA
PROGRAMA DE PÓS-GRADUAÇÃO EM ENGENHARIA CIVIL**

**PRINCIPAIS PATOLOGIAS ENCONTRADAS NOS PRÉDIOS DA
UFSM EXECUTADOS PELO PROGRAMA REUNI - CAMPUS SEDE**

Dissertação apresentada ao Curso de Mestrado do Programa de Pós-Graduação em Engenharia Civil, Área de Concentração em Construção Civil, da Universidade Federal de Santa Maria (UFSM, RS), como requisito final para obtenção do grau de **Mestre em Engenharia Civil**.

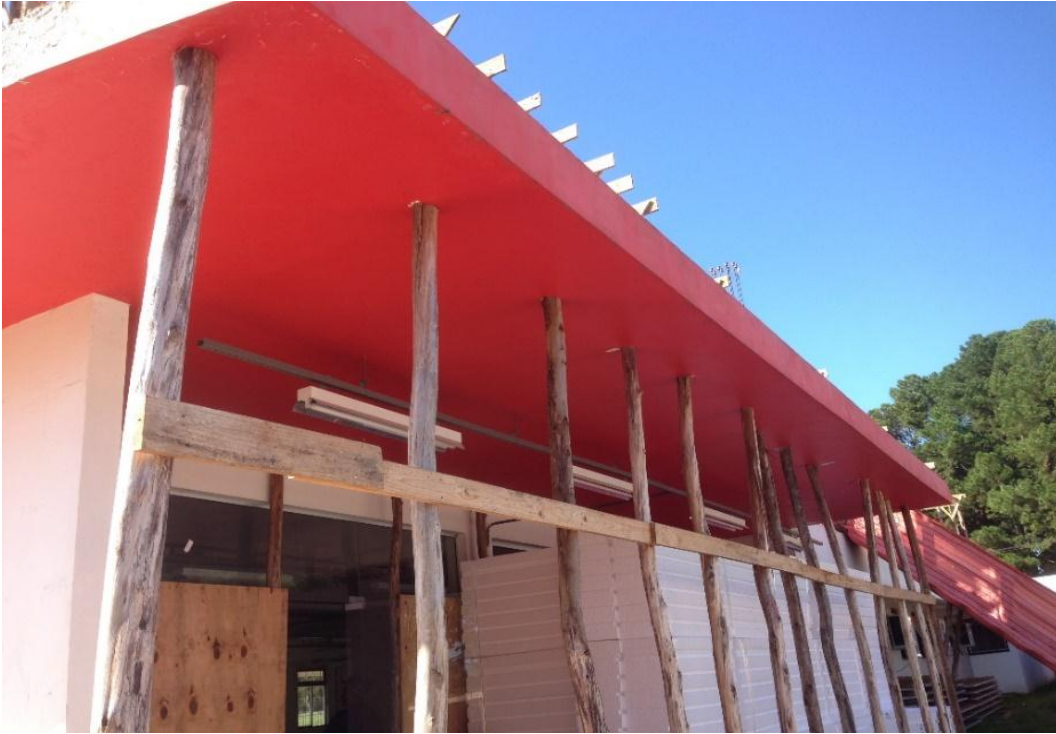
Figura 25 – Vista inferior da marquise

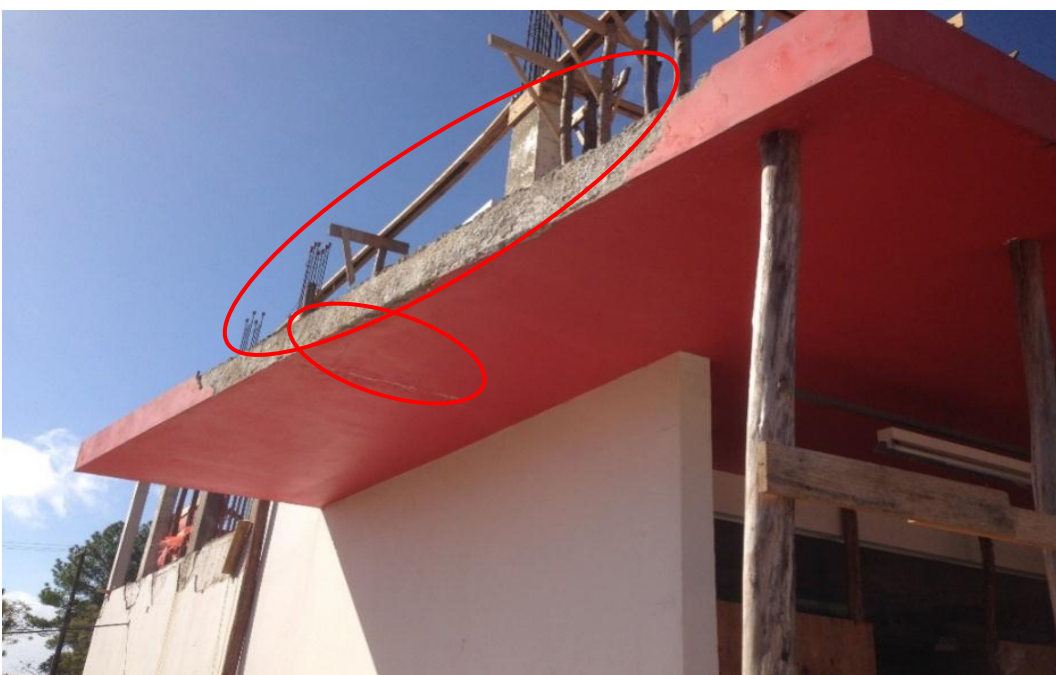
Figura 26 – Fissura e desprendimento de revestimento na marquise

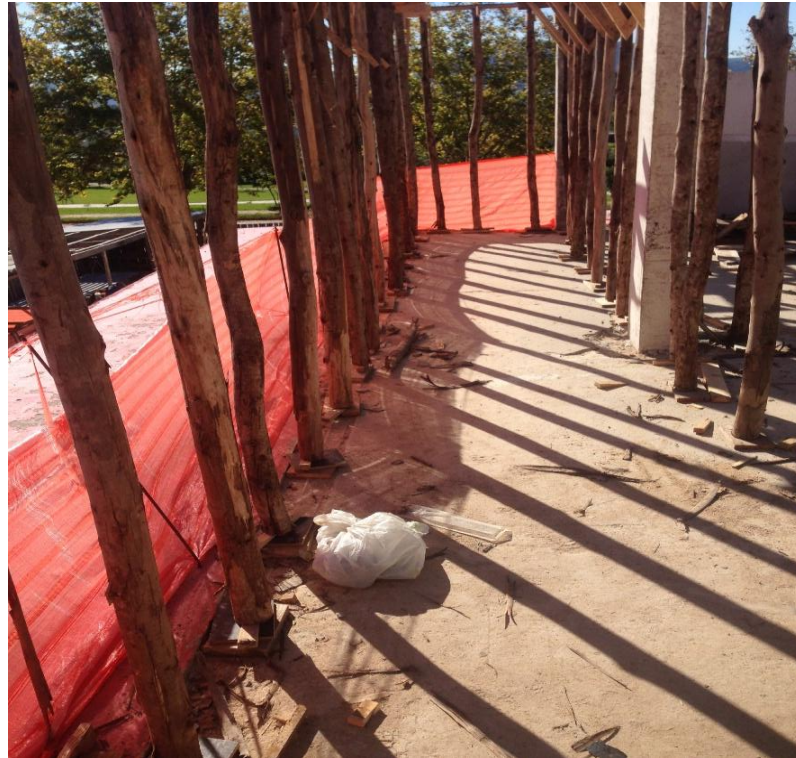
Figura 27 – Fissuras na laje do segundo pavimento

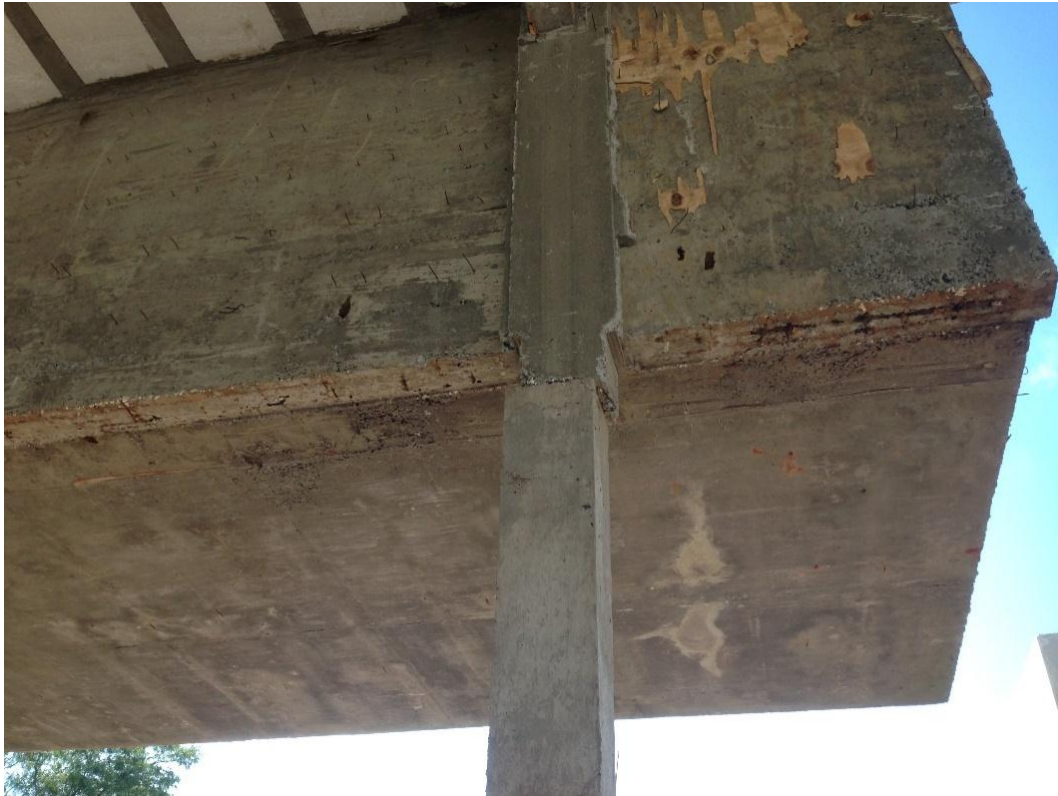
Figura 32 – Vista do pilar de apoio com seção 20 cm x 20 cm

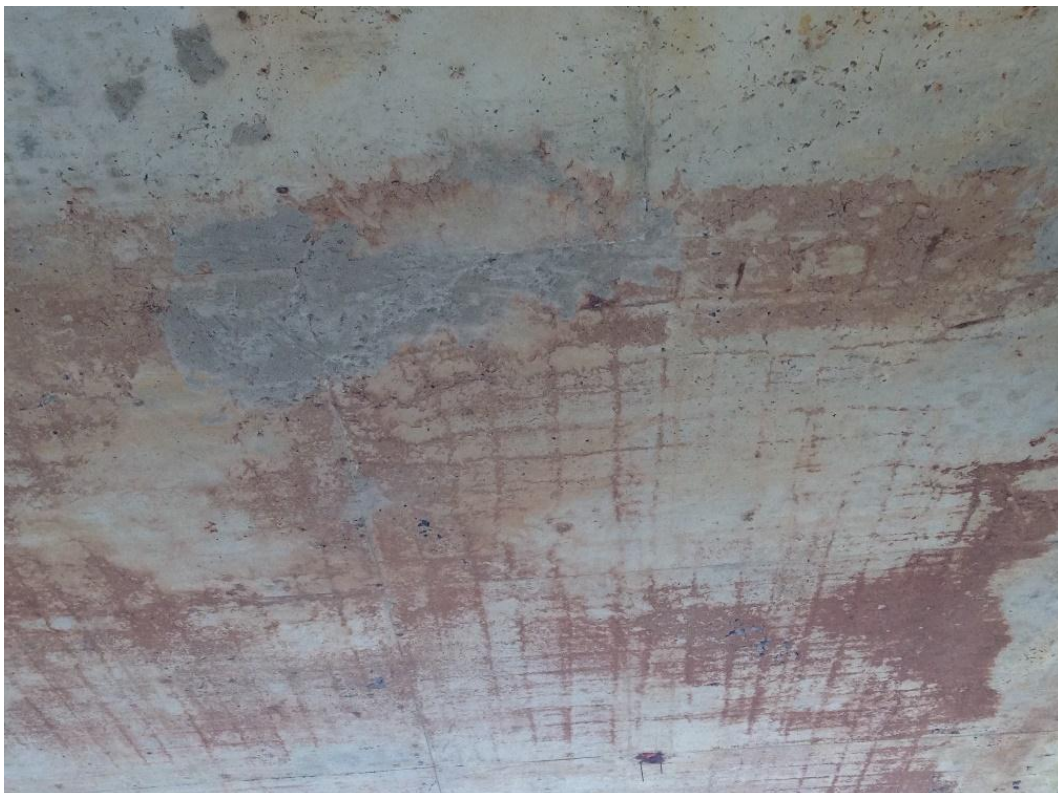
Figura 36 – Laje com mapeamento de armadura

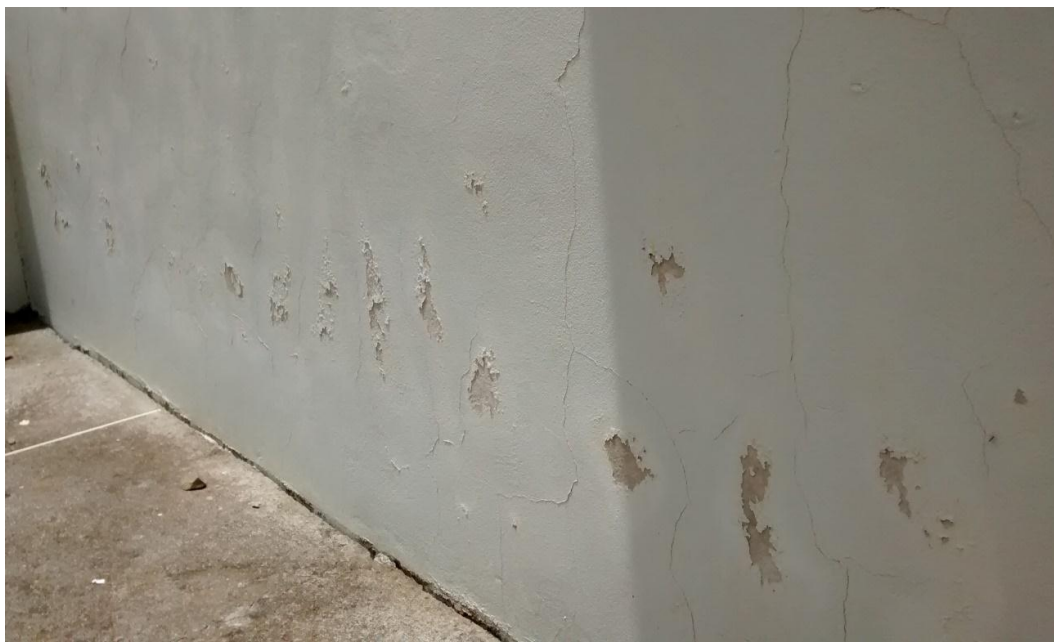
Figura 39 – Fissuras e perda de aderência da camada de pintura

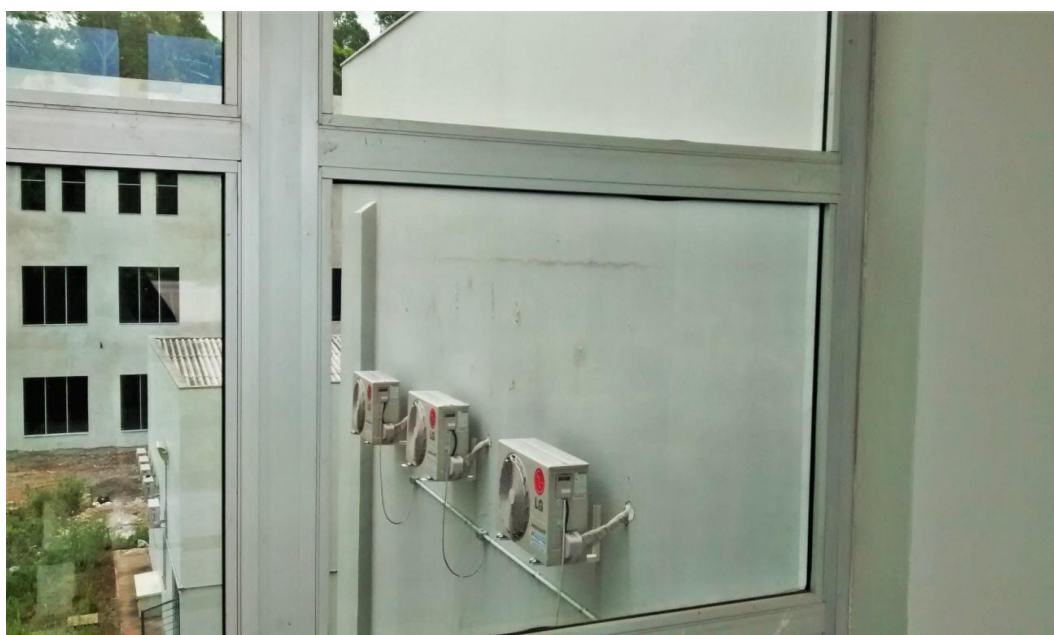
Figura 40 – Fissuras e trinca horizontal na parede do estúdio de música

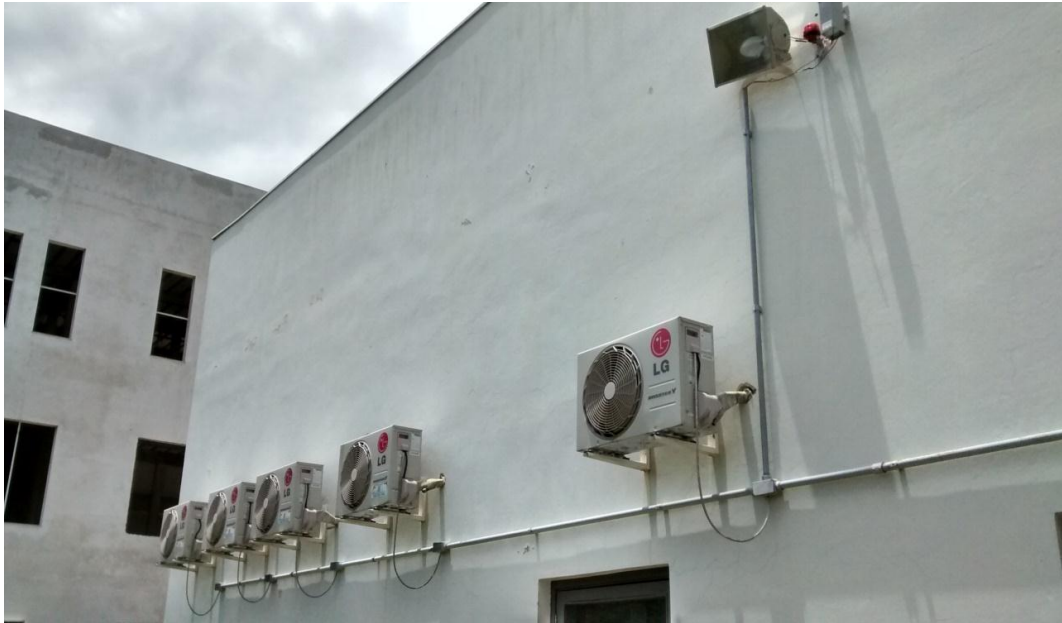
Figura 41 – Fissuras – mapeamento

Análise: foram observadas muitas fissuras externas. As fissuras podem estar relacionadas à retração e ao traço do concreto. As trincas a 45° sugerem recalque diferencial das fundações. Nas trincas horizontais, pode-se supor que a “amarração” da alvenaria com a viga não foi bem executada.

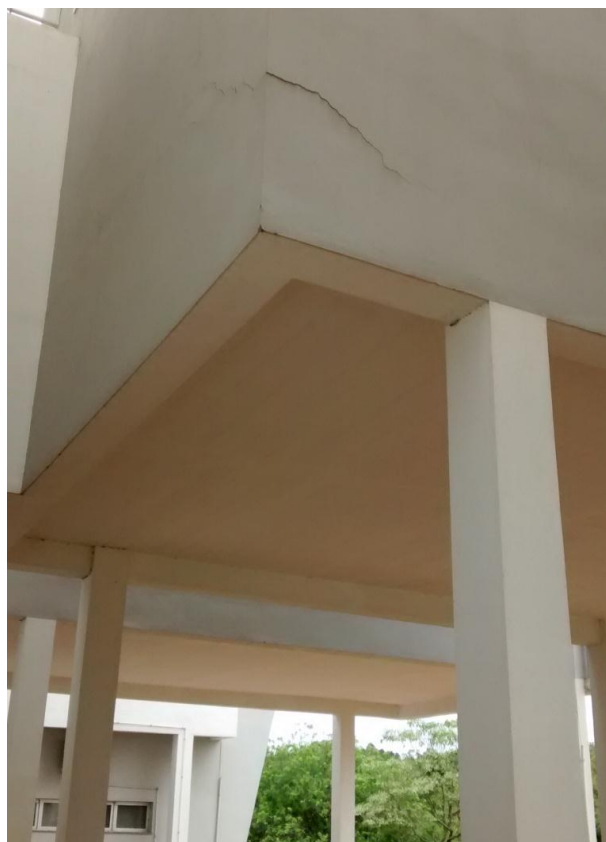
Figura 42 – Trinca a 45° em região de balanço

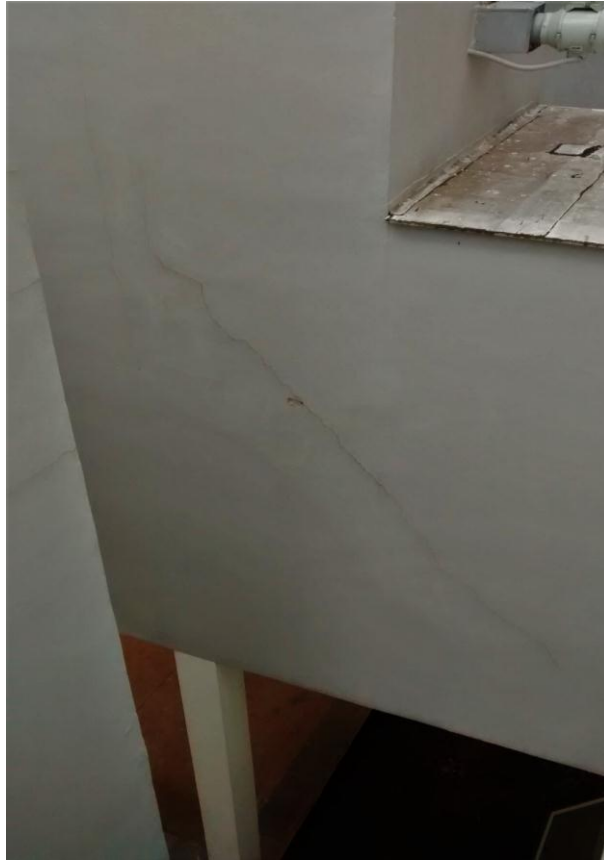
Figura 43 – Trinca a 45° podendo indicar recalque suave

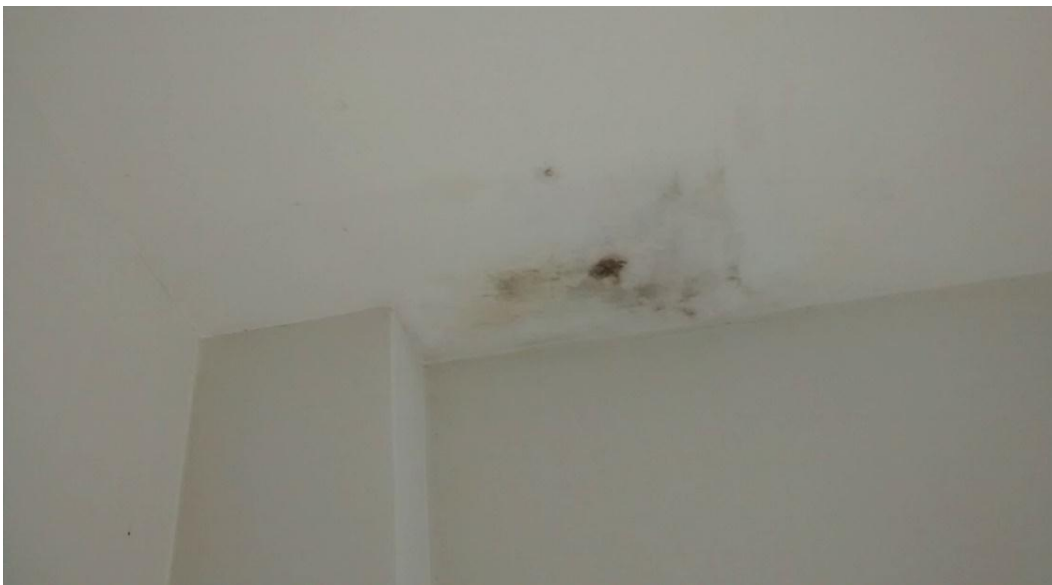
Figura 52 – Presença de umidade no teto

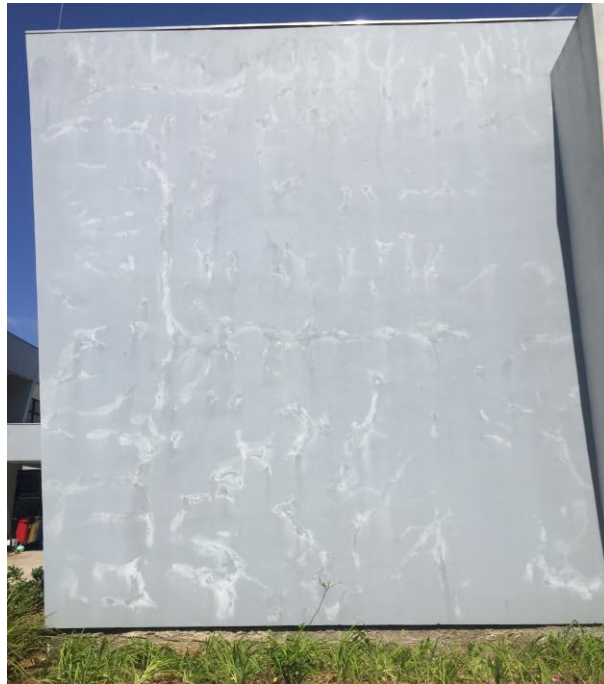
Figura 55 – Detalhe de aspecto fissurado da fachada frontal (leste)

Análise: constataram-se fissuras externas nas fachadas pelas quais ocorre a infiltração de água da chuva para o interior do edifício, o que justifica o aparecimento de bolor e mofo nas paredes internas das salas. A presença da umidade devido às infiltrações propicia a proliferação de microrganismos, causando a coloração escurecida na superfície das paredes e teto, além do mau cheiro no ambiente. As fissuras podem estar relacionadas à retração da argamassa de revestimento.

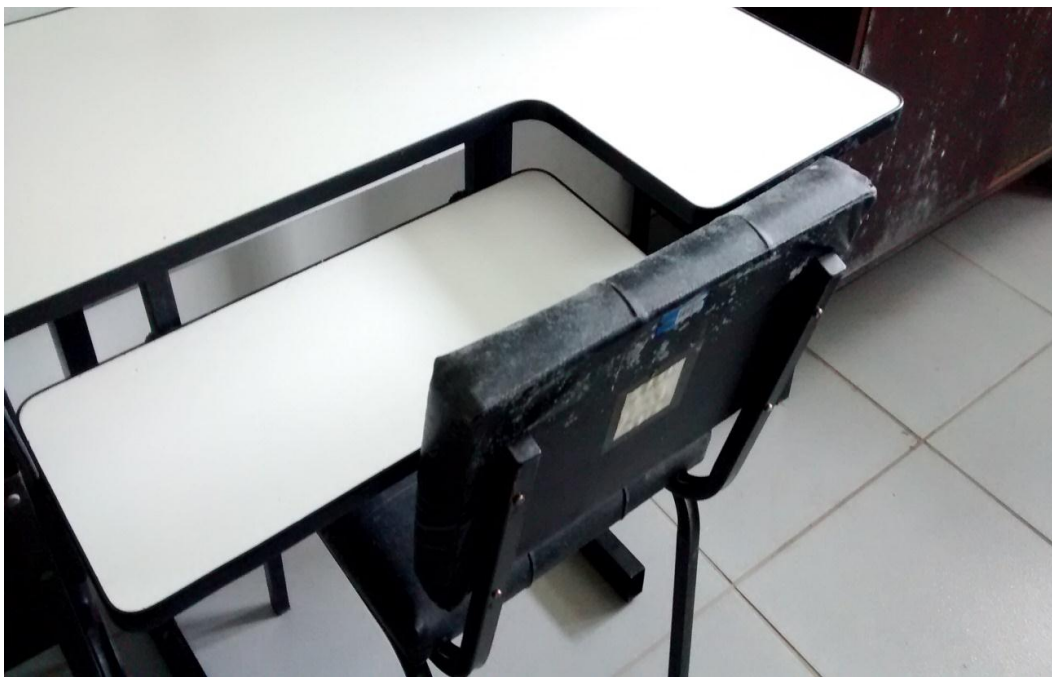
Figura 68 – Mofo na mobília por presença de umidade

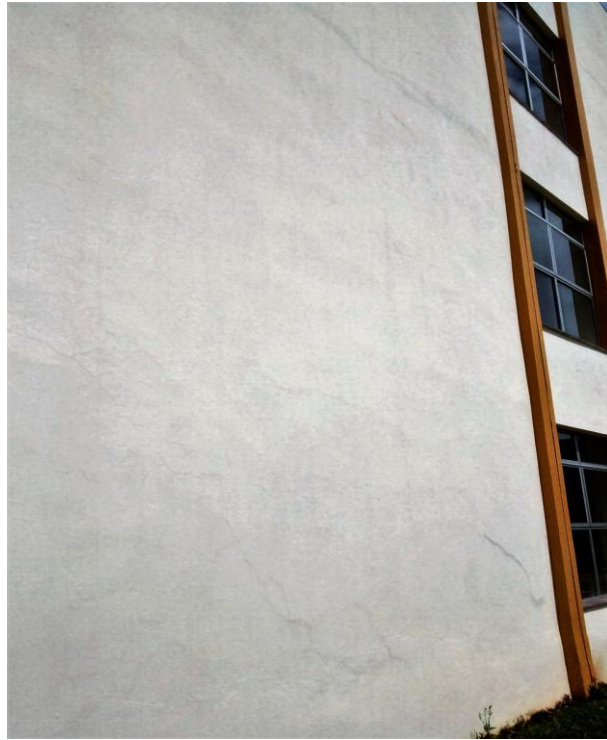
Figura 71 – Fissuração na fachada leste

Análise: foram encontradas paredes com manchas de umidade e mofo, principalmente, nas salas adjacentes à fachada leste, cujo revestimento apresenta-se bastante fissurado. Ocorre, portanto, infiltração de água das chuvas por fissuras presentes em toda extensão dessa fachada.

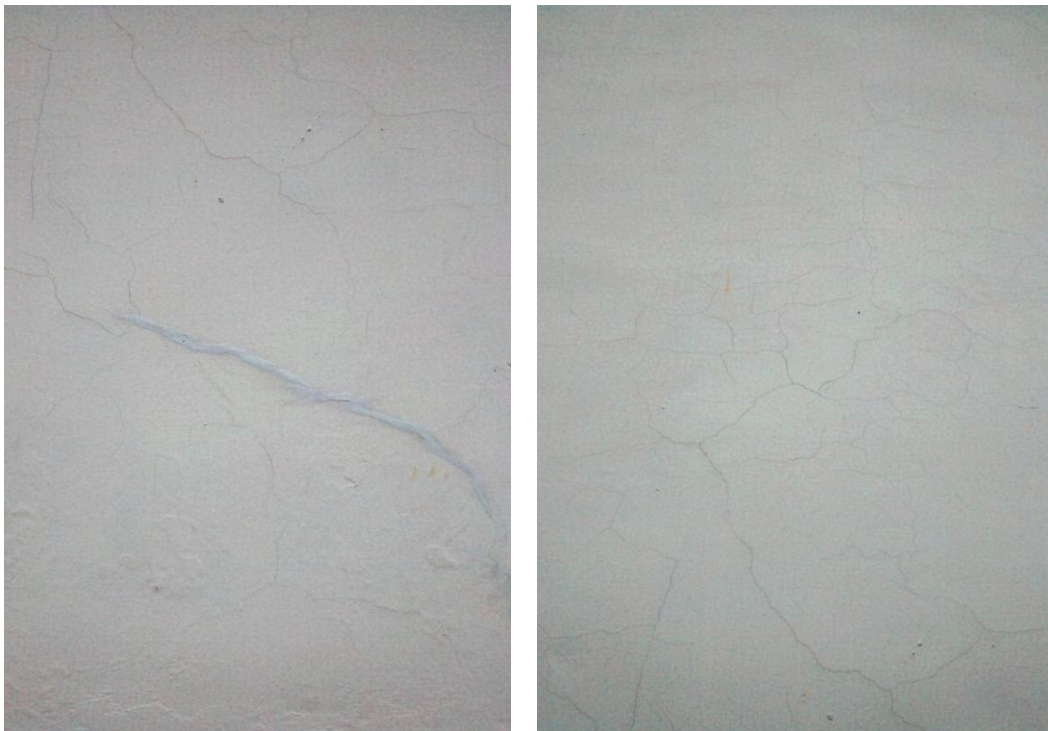
Figura 72 – Detalhes das fissuras da fachada leste

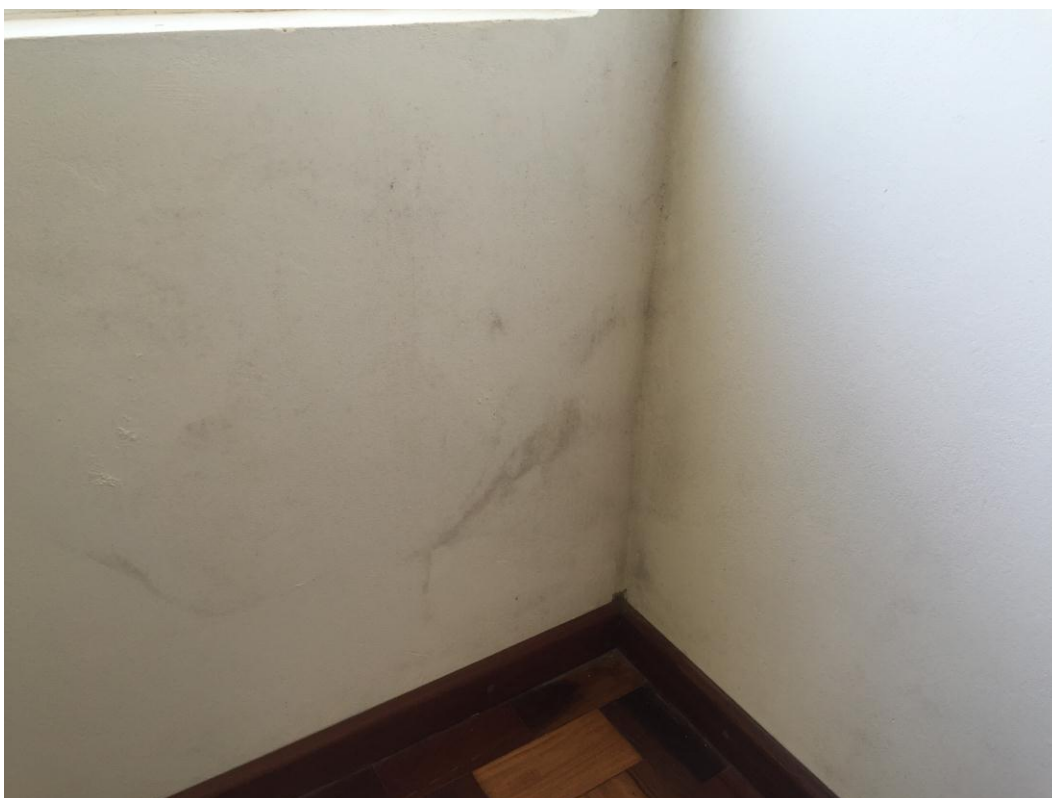
Figura 74 – Mofo no canto da parede adjacente à fachada leste

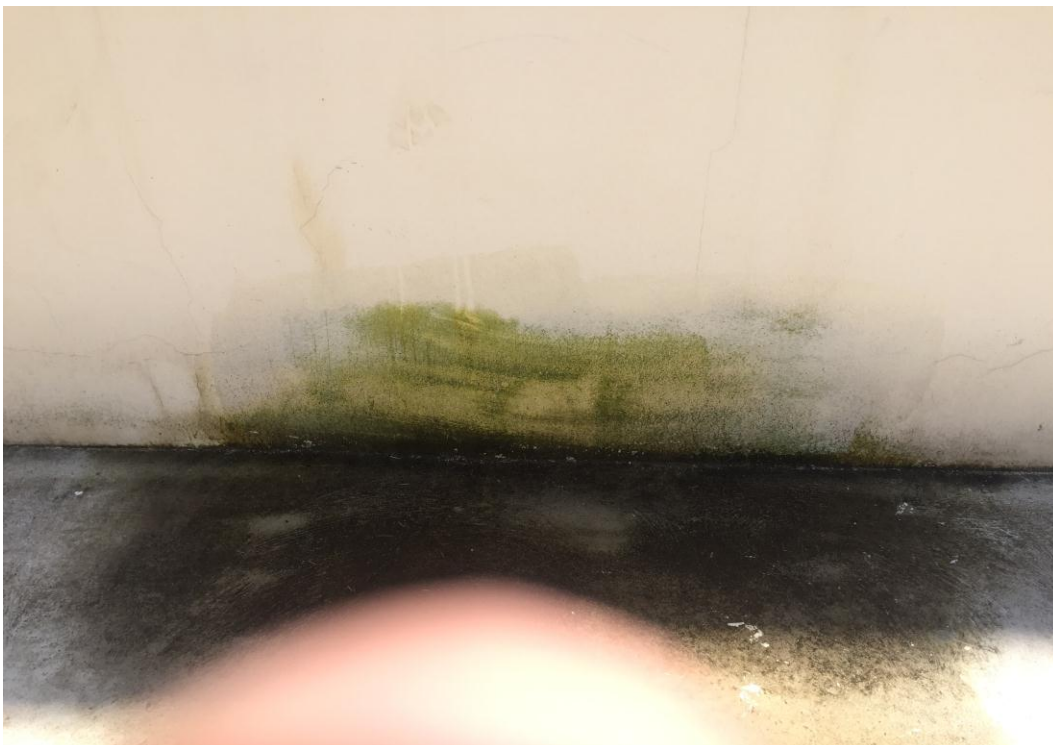
Figura 78 – Detalhe da umidade na parede externa devido à água proveniente do dreno do ar condicionado

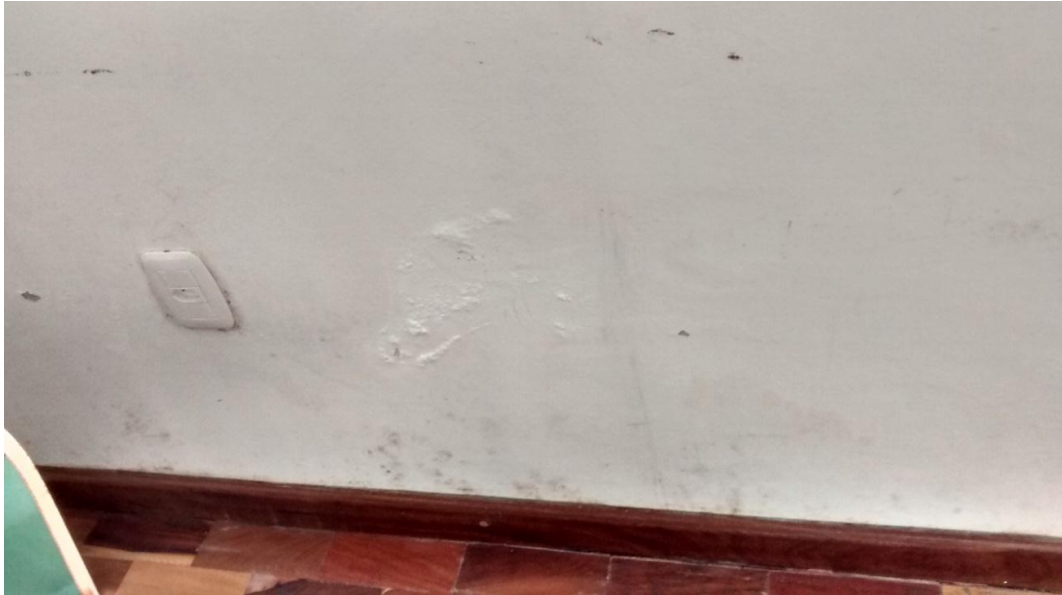
Figura 79 – Presença de mofo e bolhas na pintura junto à face interna da parede devido à infiltração de umidade proveniente dos respingos de água do ar condicionado

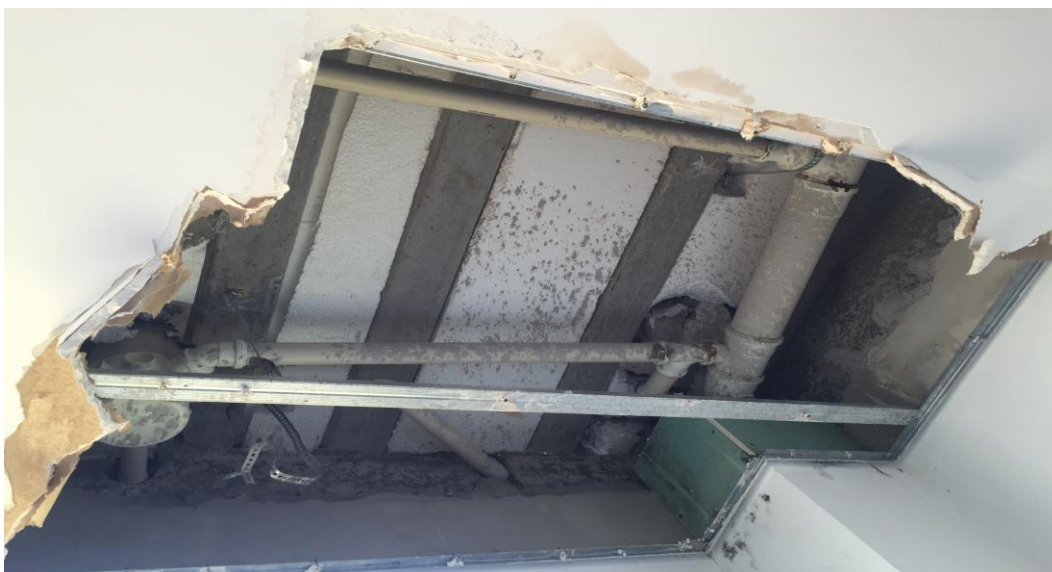
Figura 85 – Abertura no forro de gesso que apresentava umidade para conserto da tubulação do banheiro do andar superior

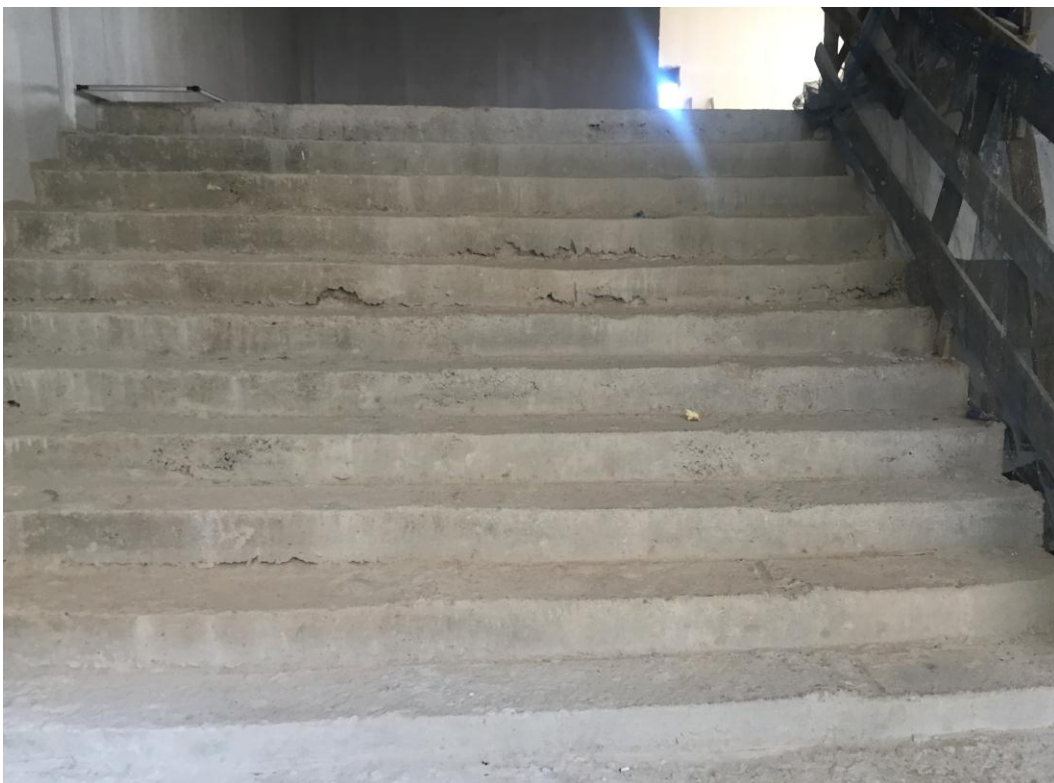
Figura 91 – Detalhe da escada com degraus tortos e nichos de concretagem

Análise: no prédio, visualizam-se, na fachada, algumas vigas completamente fora de prumo, indicando a amarração deficiente das respectivas formas, cujas madeiras cederam no momento da concretagem e resultaram em elementos estruturais nitidamente tortos. Um problema sério de execução.

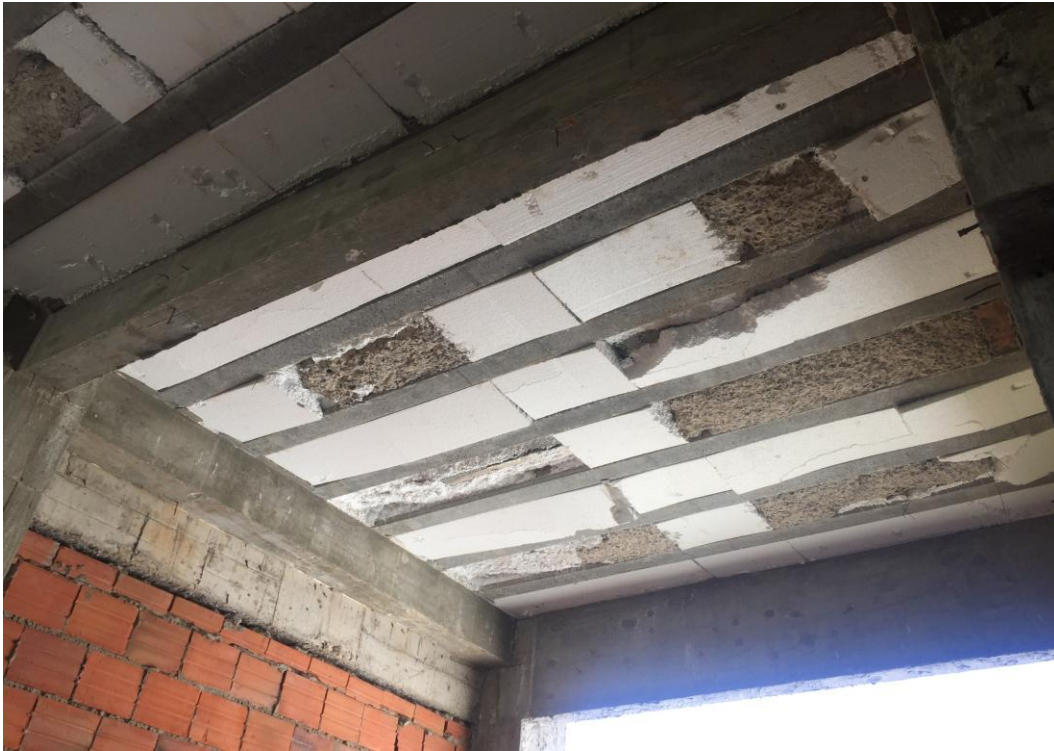
Figura 94 – Laje com problema de concretagem

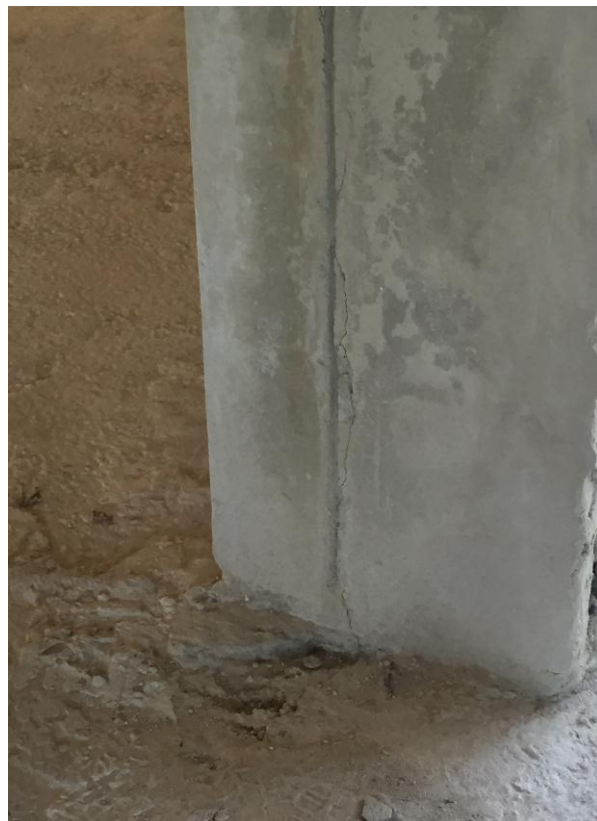
Figura 95 – Junta de dilatação com fissura na coluna e no piso preenchida com contrapiso

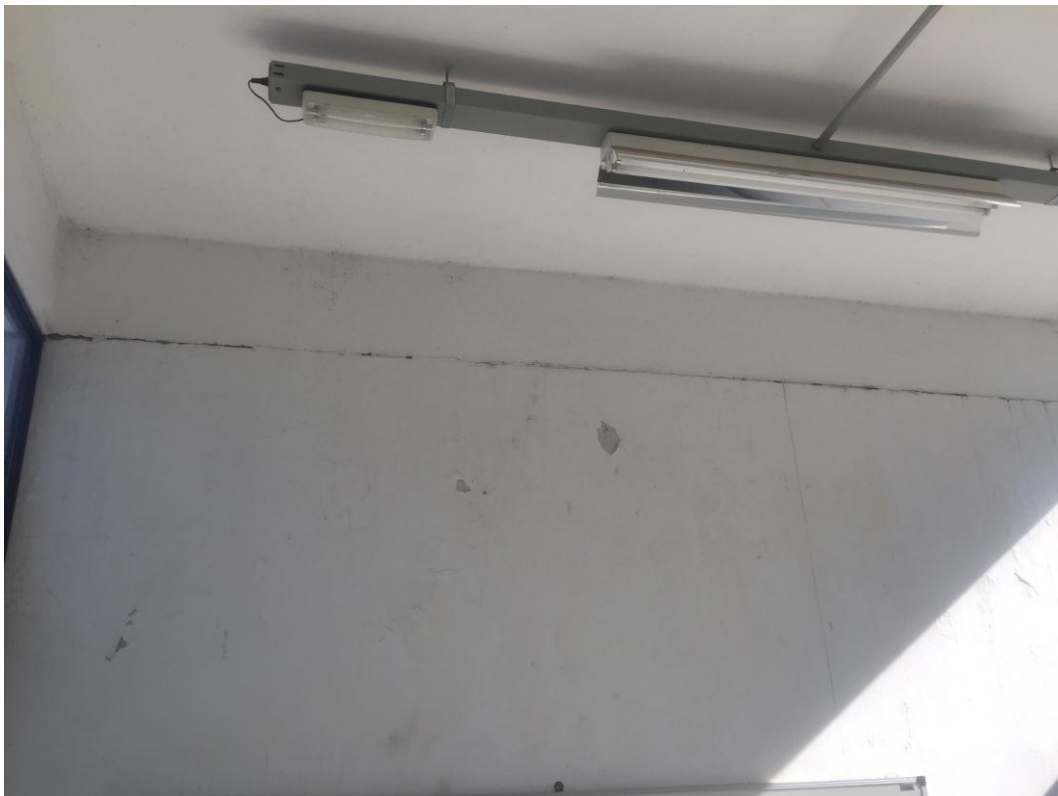
Figura 97 – Fissura entre alvenaria e viga de concreto

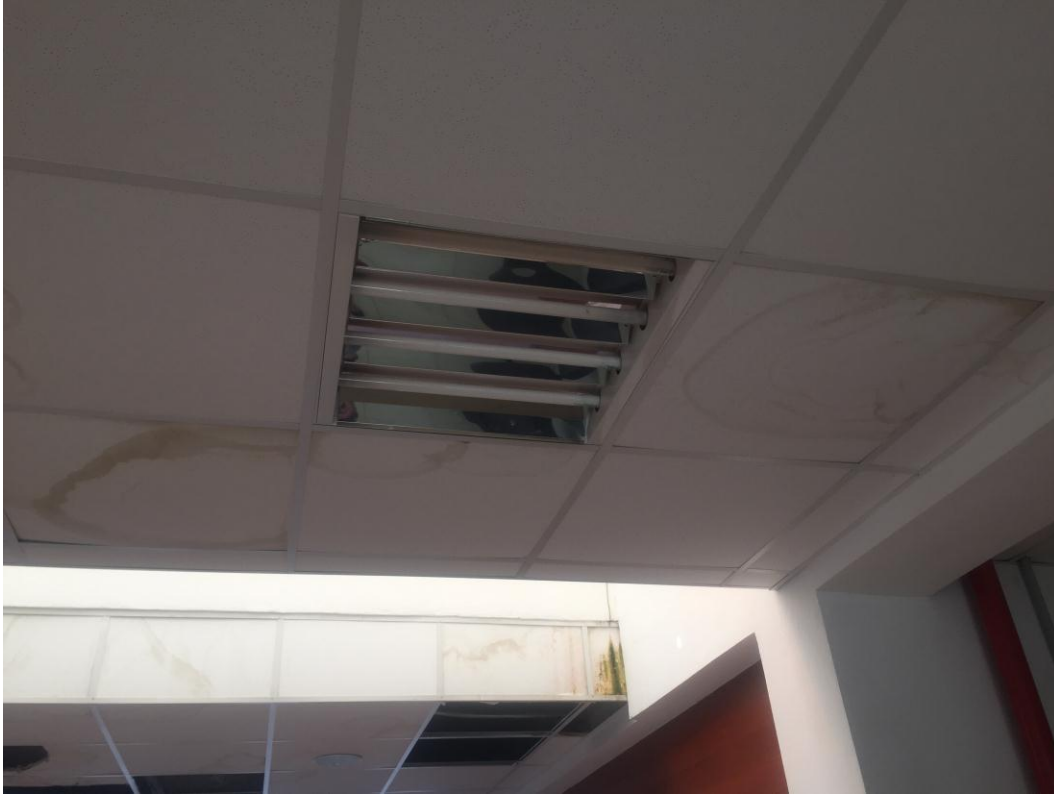
Figura 98 – Manchas de umidade no forro do último pavimento

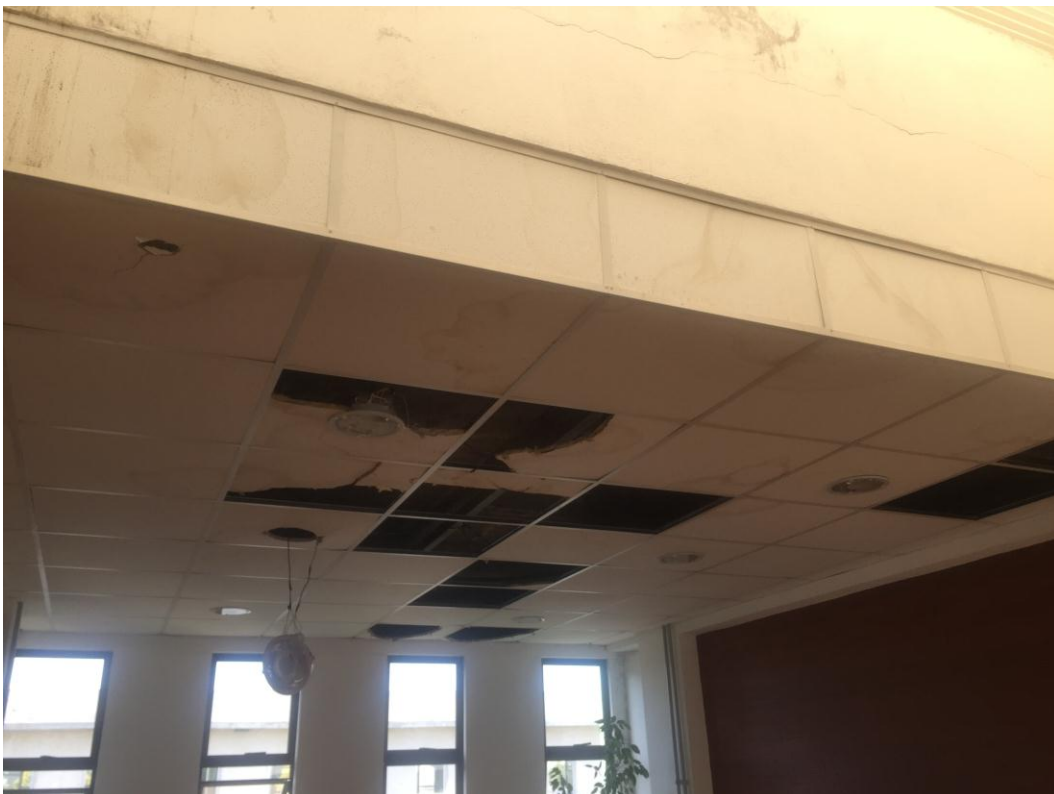
Figura 99 – Desprendimento de placas do forro do último pavimento

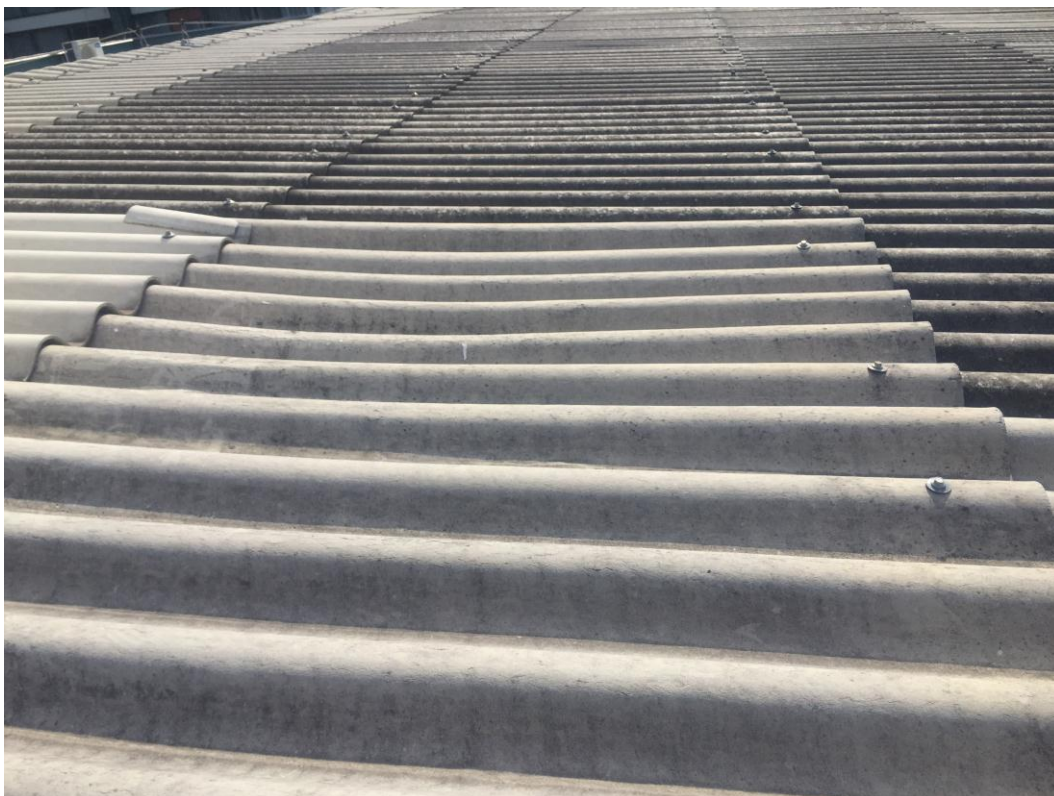
Figura 100 – Detalhe do telhado com deformação de sua estrutura de madeira

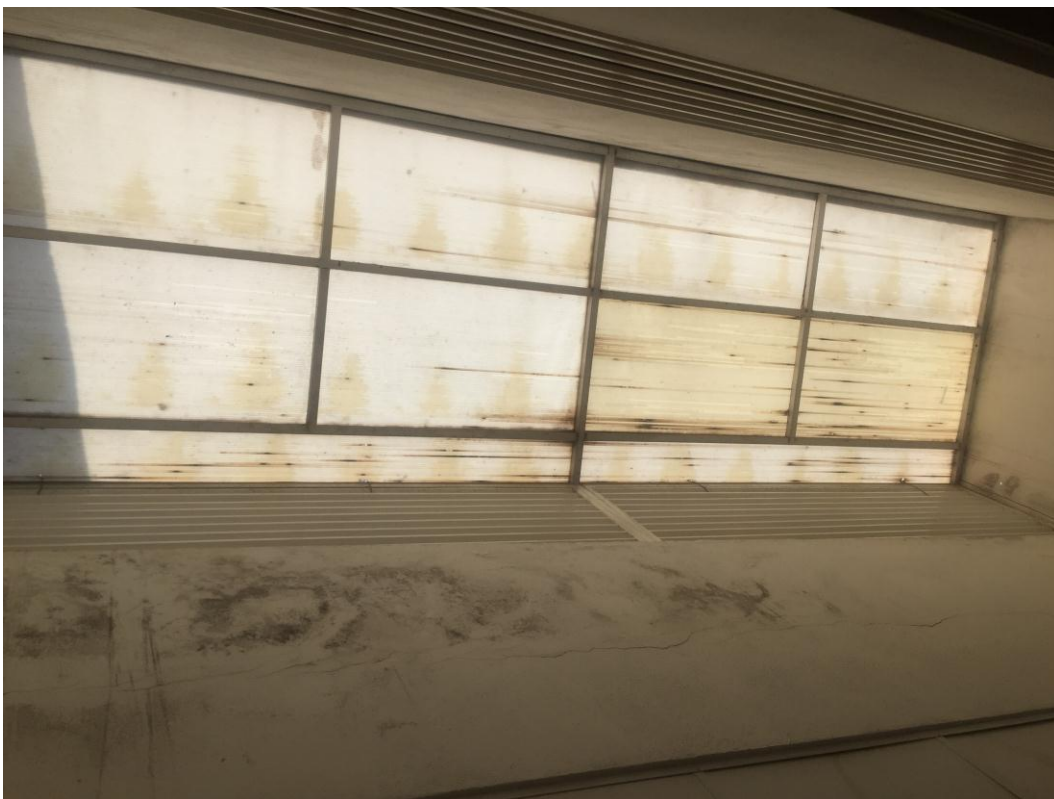
Figura 103 – Manchas de umidade devido à infiltração pela cobertura de policarbonato

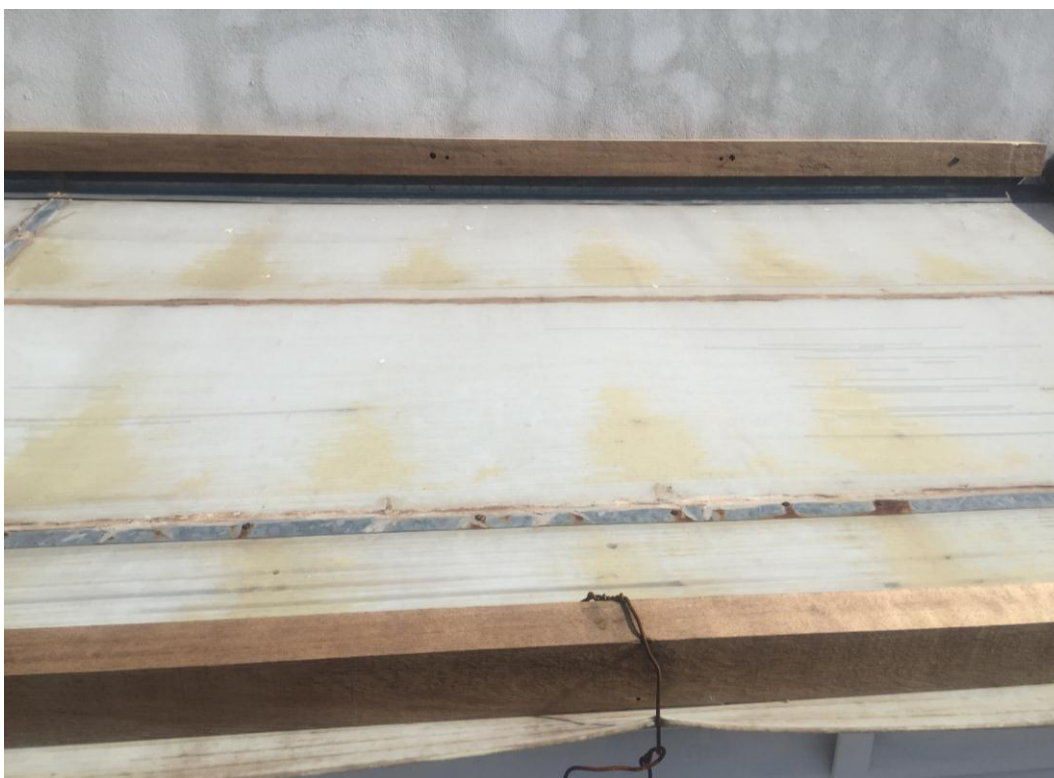
Figura 105 – Detalhe da instalação da cobertura de policarbonato cujas ranhuras estão no sentido oposto ao caimento da água da chuva e elementos de fixação sobressalentes

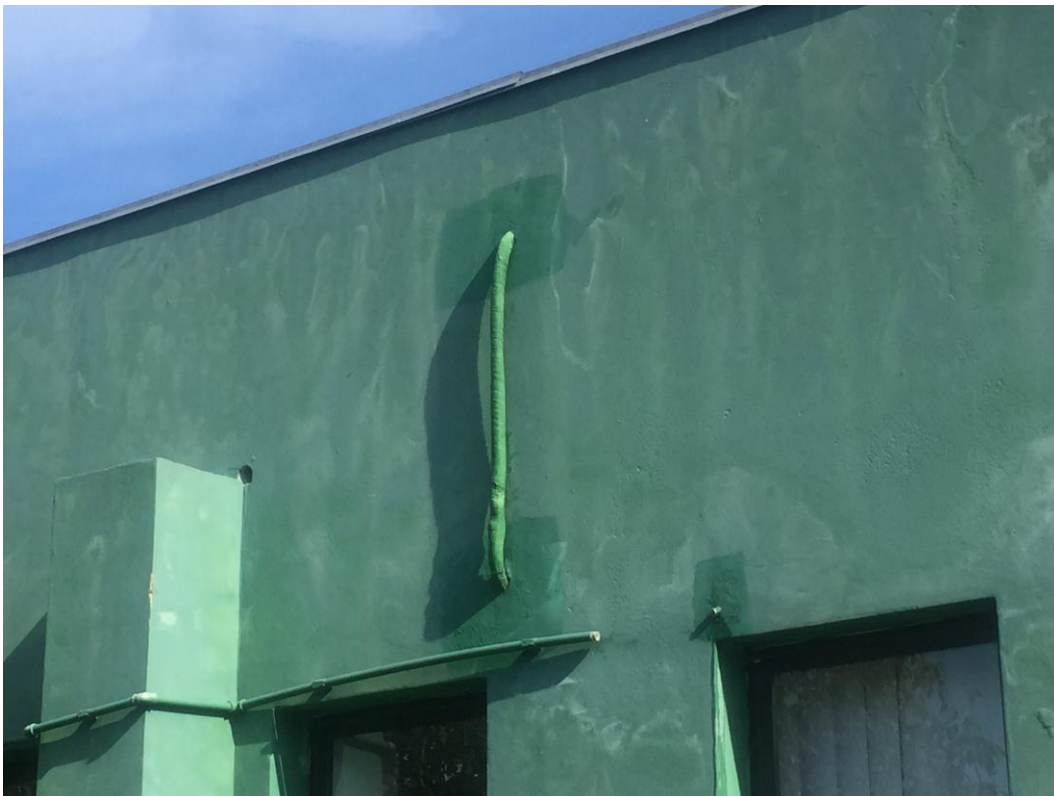
Figura 107 – Eflorescência no revestimento da fachada sul

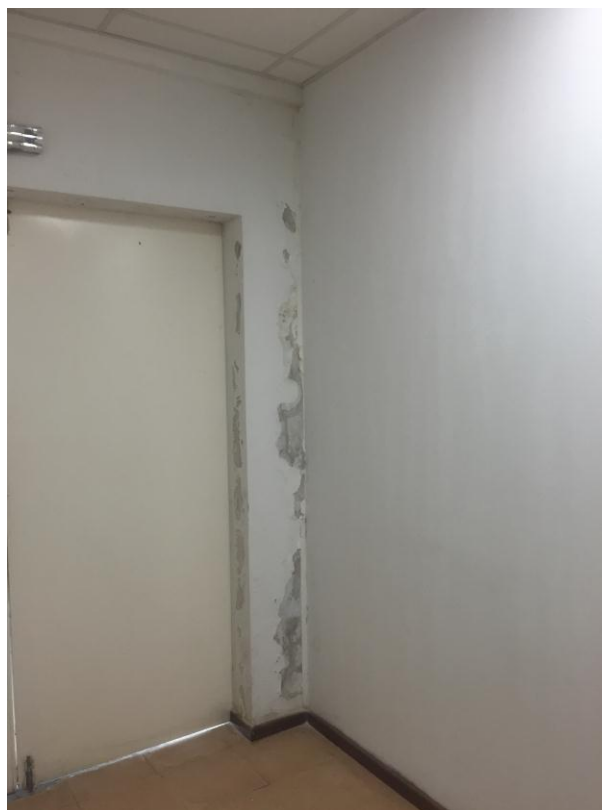
Figura 108 – Desagregação da pintura em razão da presença de umidade – parede junto à fachada sul

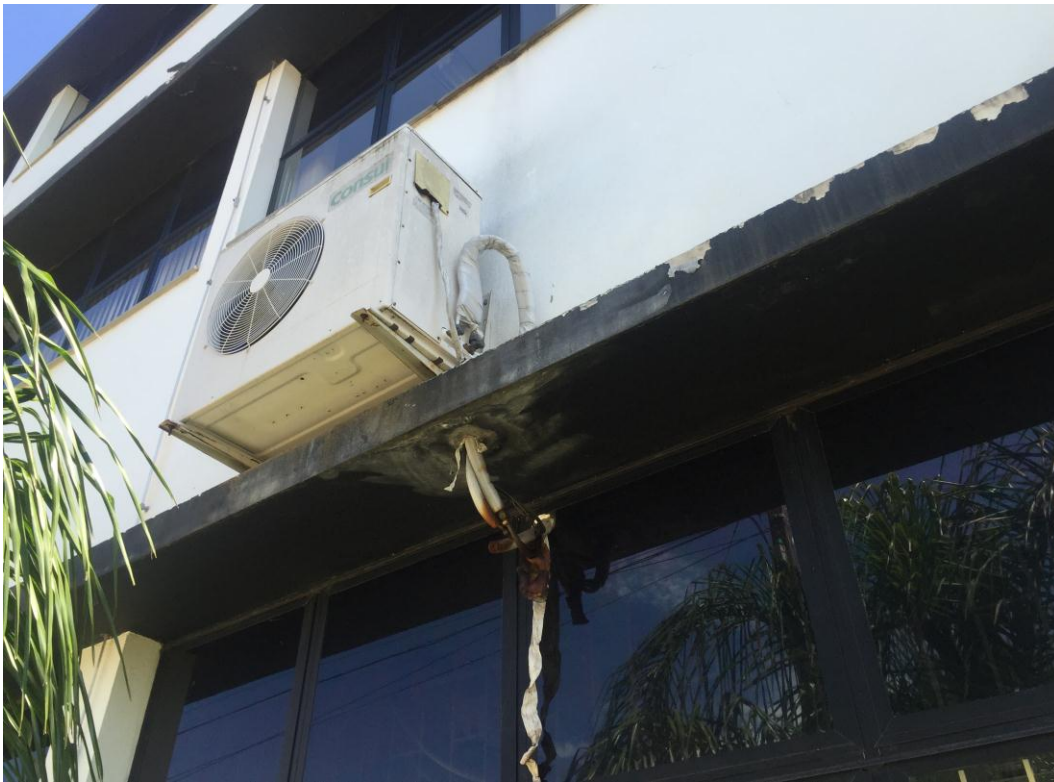
Figura 110 – Detalhe da instalação do equipamento de ar condicionado com infiltração na laje da marquise e desprendimento do reboco
