**UNIVERSIDADE FEDERAL DE SANTA MARIA
CENTRO DE TECNOLOGIA
PROGRAMA DE PÓS-GRADUAÇÃO EM ENGENHARIA CIVIL**

**PRINCIPAIS PATOLOGIAS ENCONTRADAS NOS PRÉDIOS DA
UFSM EXECUTADOS PELO PROGRAMA REUNI - CAMPUS SEDE**

Dissertação apresentada ao Curso de Mestrado do Programa de Pós-Graduação em Engenharia Civil, Área de Concentração em Construção Civil, da Universidade Federal de Santa Maria (UFSM, RS), como requisito final para obtenção do grau de **Mestre em Engenharia Civil**.

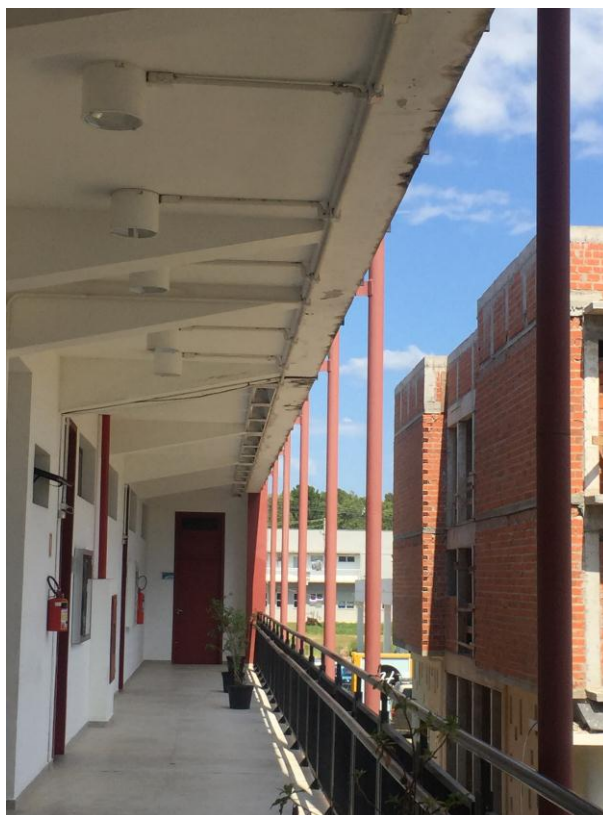
Figura 112 – Manchas de mofo na face inferior da viga externa indicando o acúmulo de umidade pela inexistência de pingadeira

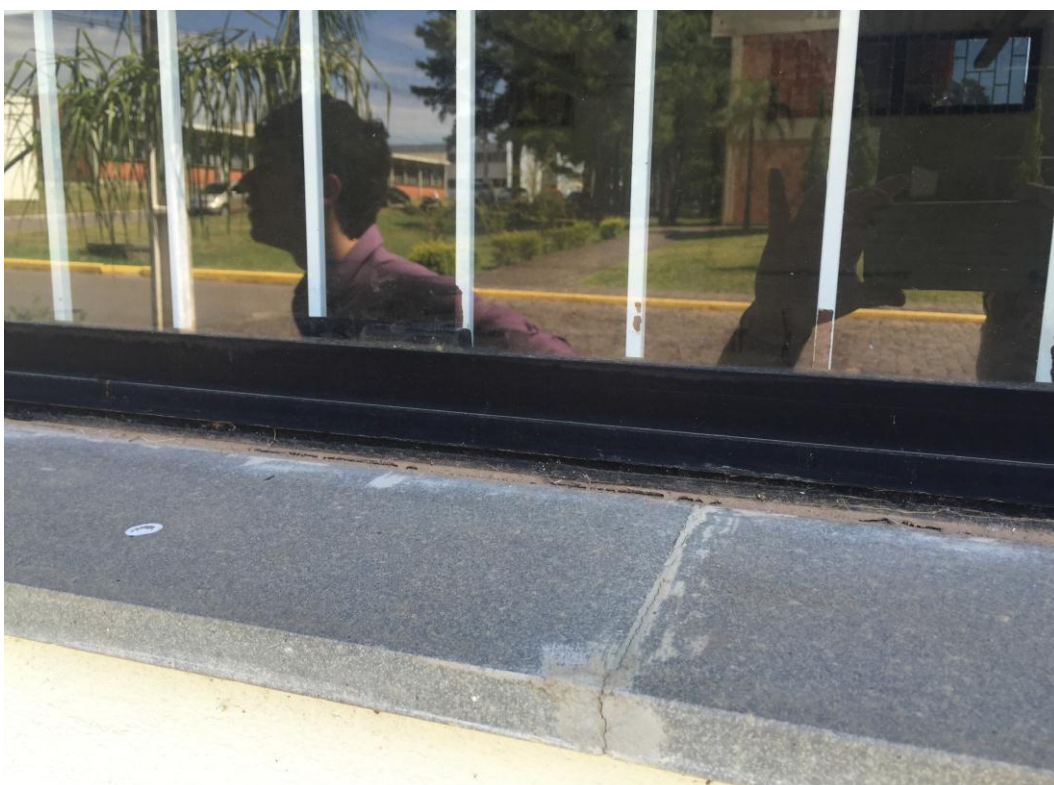
Figura 113 – Fissura no remate do peitoril da esquadria

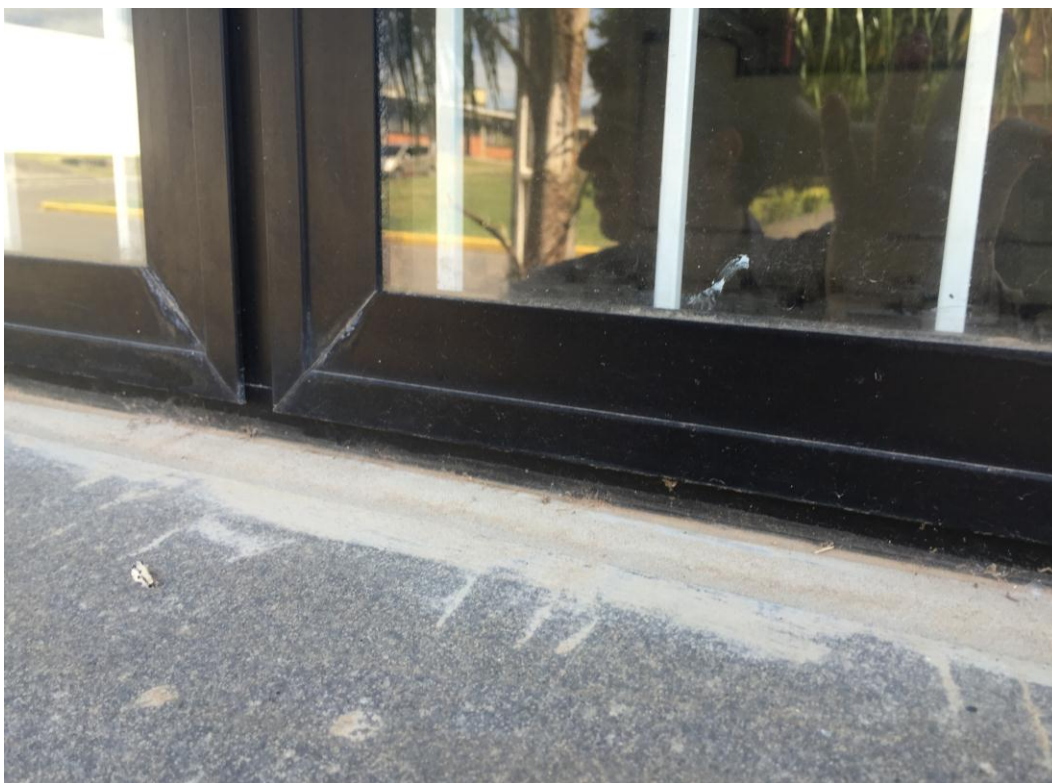
Figura 114 – Detalhe da pedra do peitoril cuja largura é insuficiente, havendo fechamento do vão com argamassa

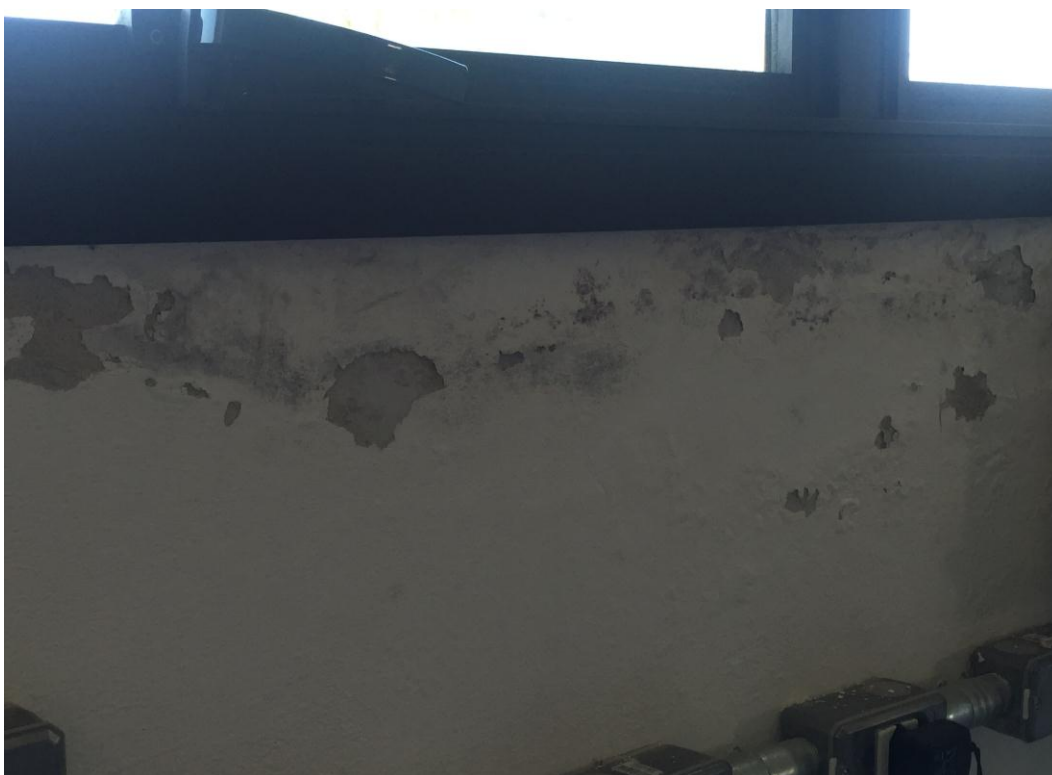
Figura 115 – Bolhas e descascamento da pintura em parede interna em região do peitoril da esquadria

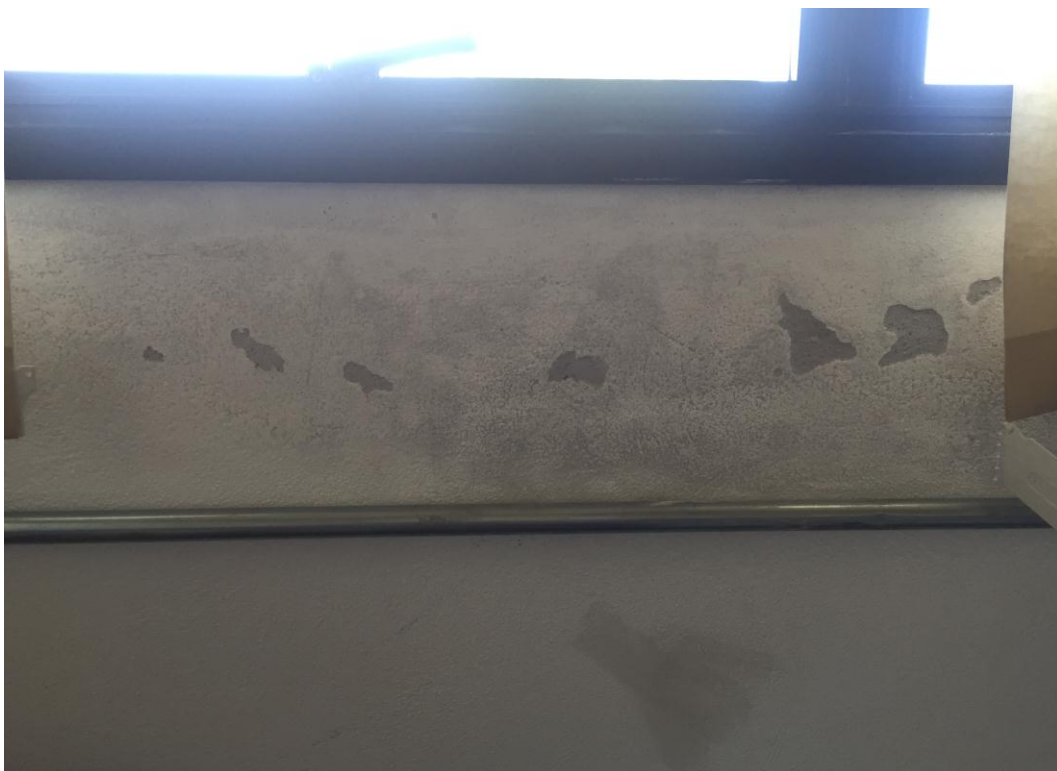
Figura 116 – Manchas de umidade e descascamento da pintura em revestimento interno junto à esquadria

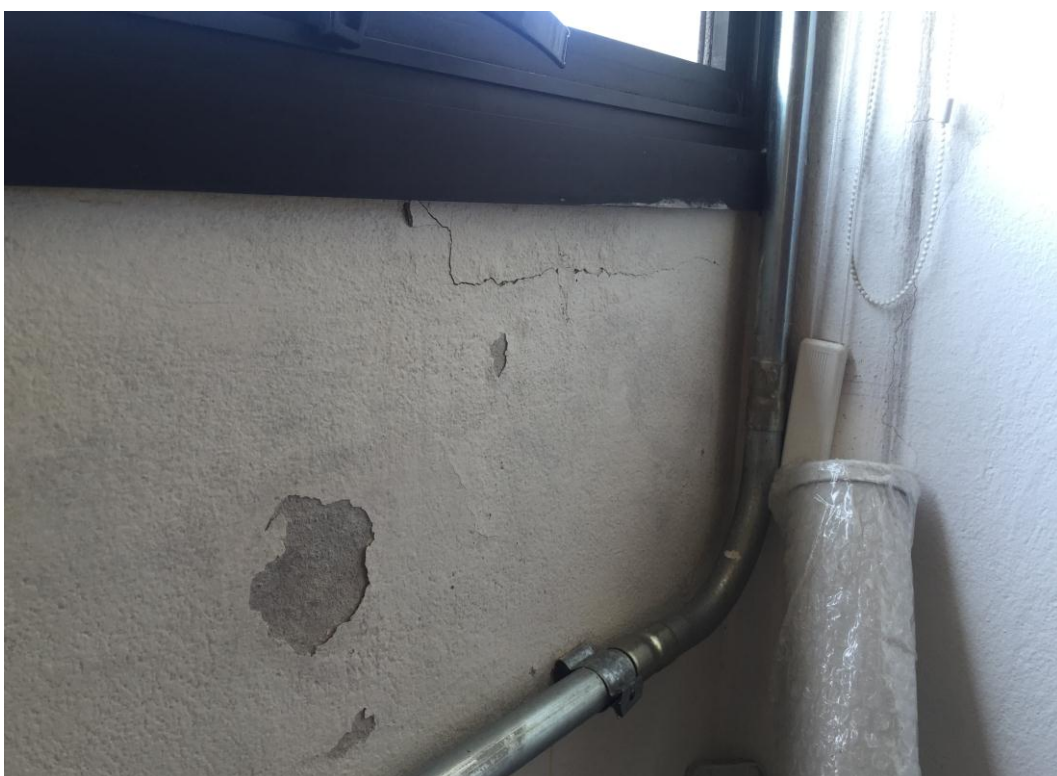
Figura 117 – Fissura e desprendimento da camada de pintura em parede interna em região próxima à esquadria

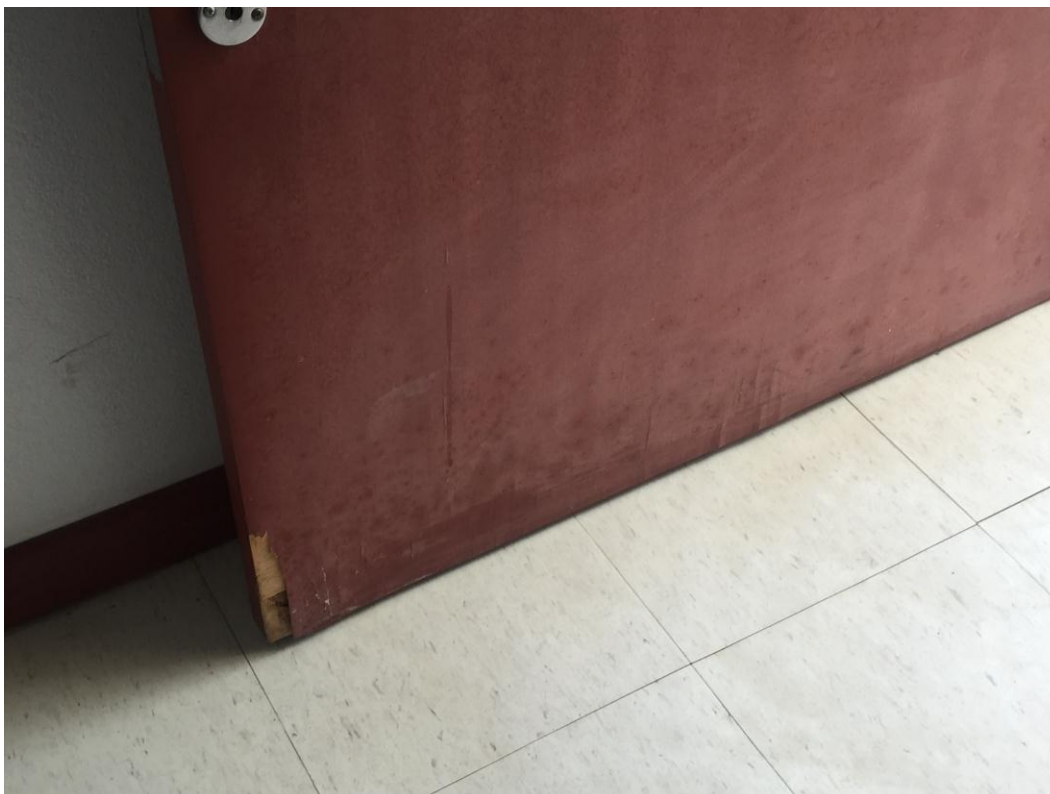
Figura 118 – Deterioração de porta junto à circulação do prédio

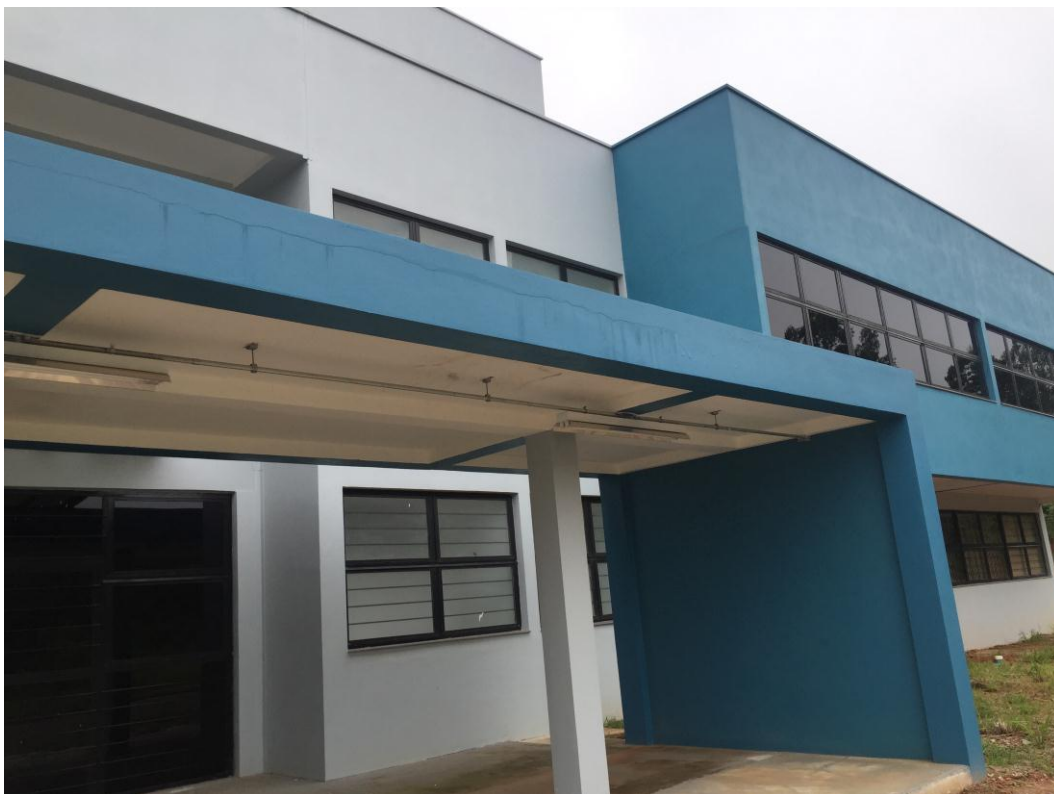
Figura 120 – Fissura no pórtico de acesso ao prédio

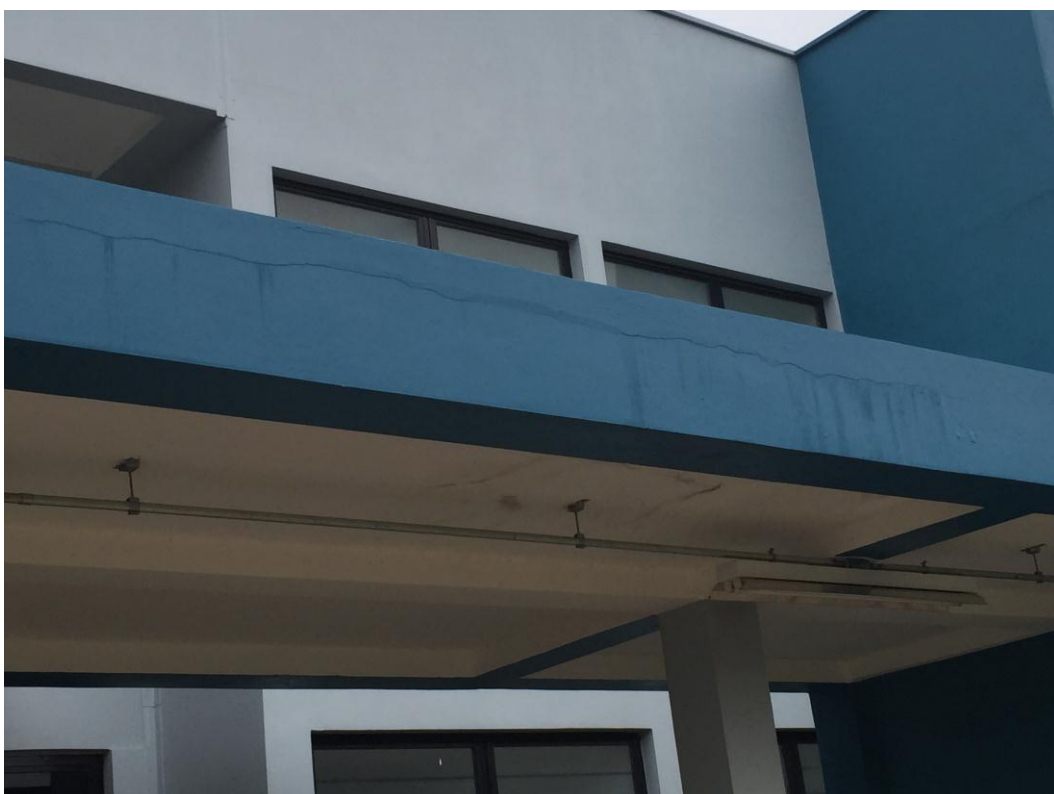
Figura 121 – Detalhe da fissura e umidade da laje de cobertura

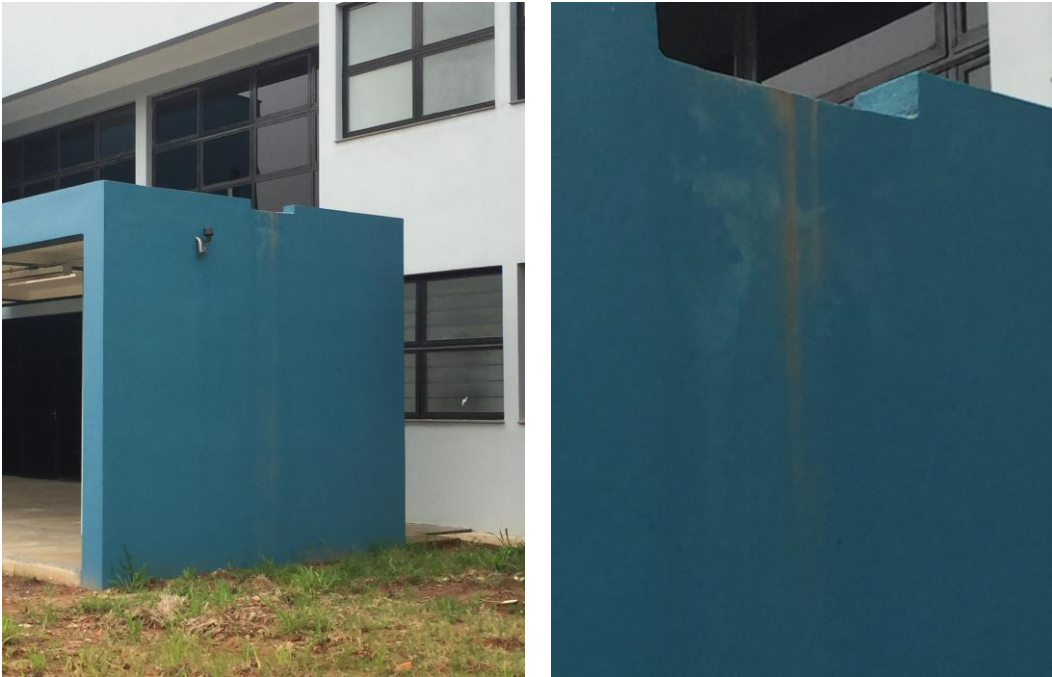
Figura 122 – Manchas de umidade no pórtico

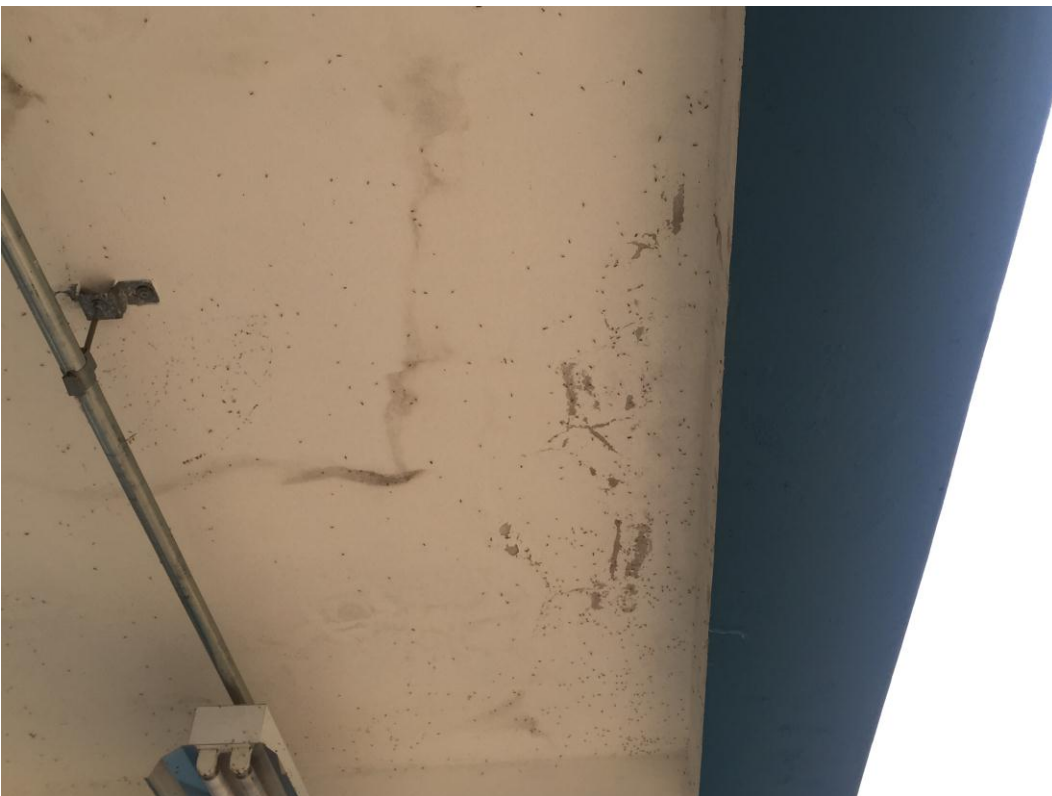
Figura 123 – Infiltração na laje de cobertura do pórtico

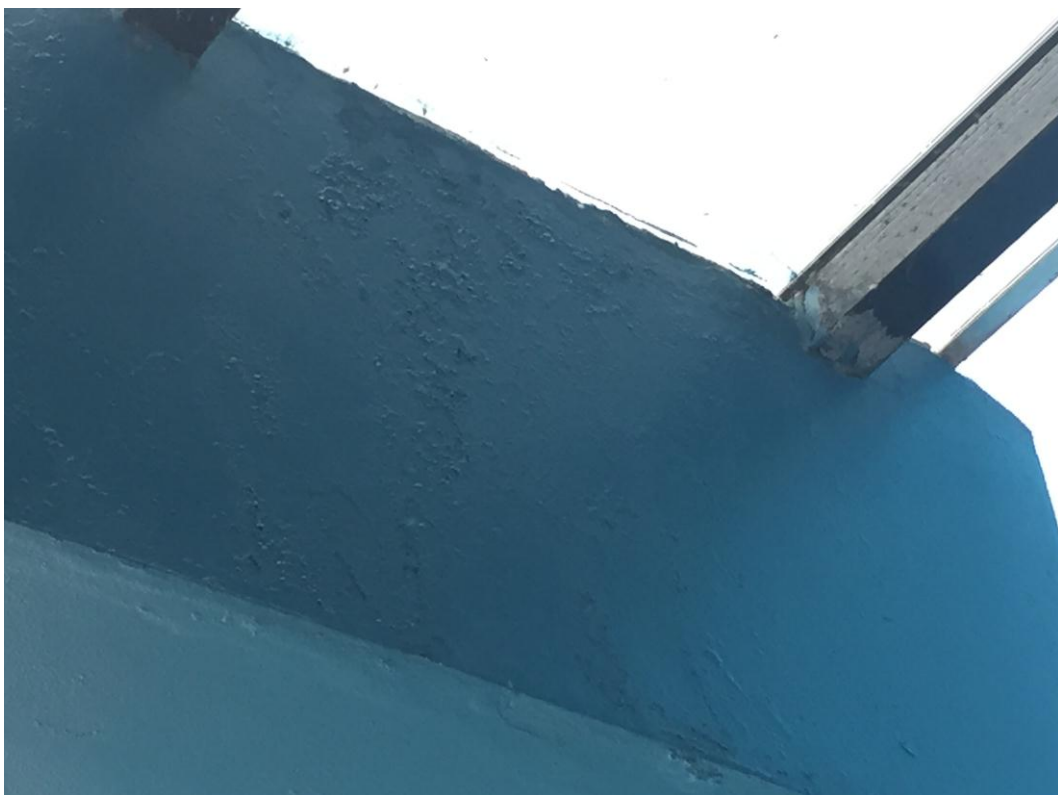
Figura 124 – Manchas de umidade e bolhas na pintura da estrutura do pórtico junto à conexão com a cobertura de policarbonato no acesso ao prédio

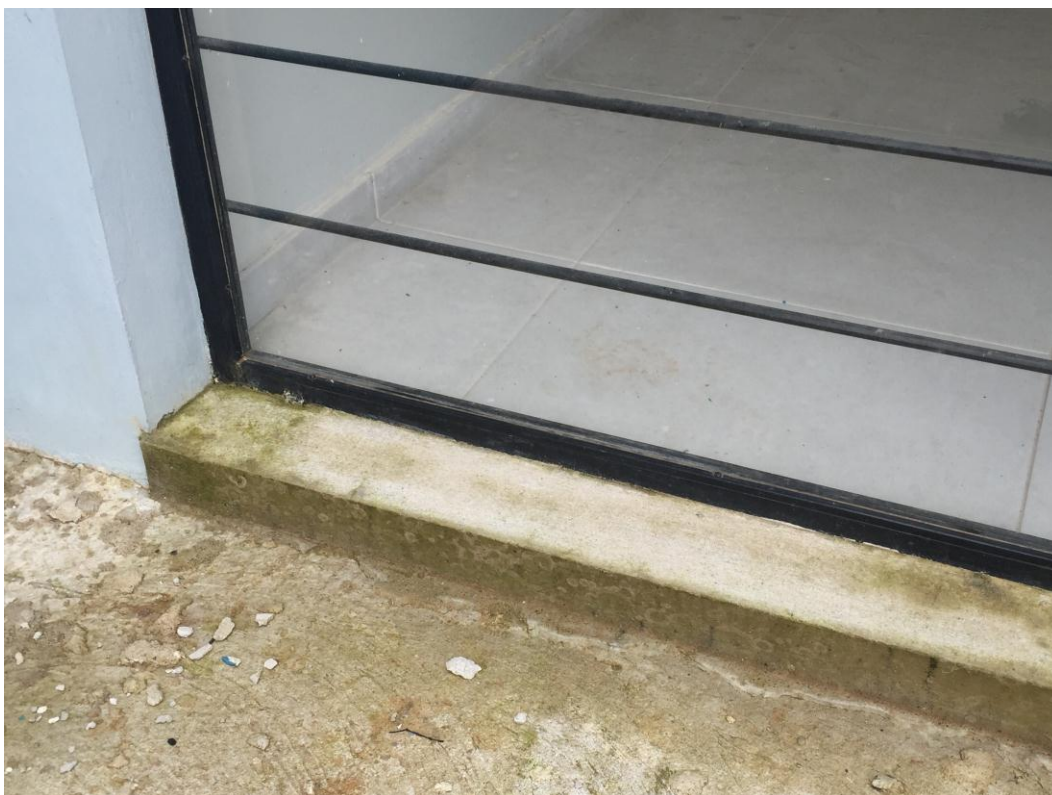
Figura 126 – Esquadria sem soleira e reboco sem proteção de pintura apresentando acúmulo de umidade e manchas de mofo

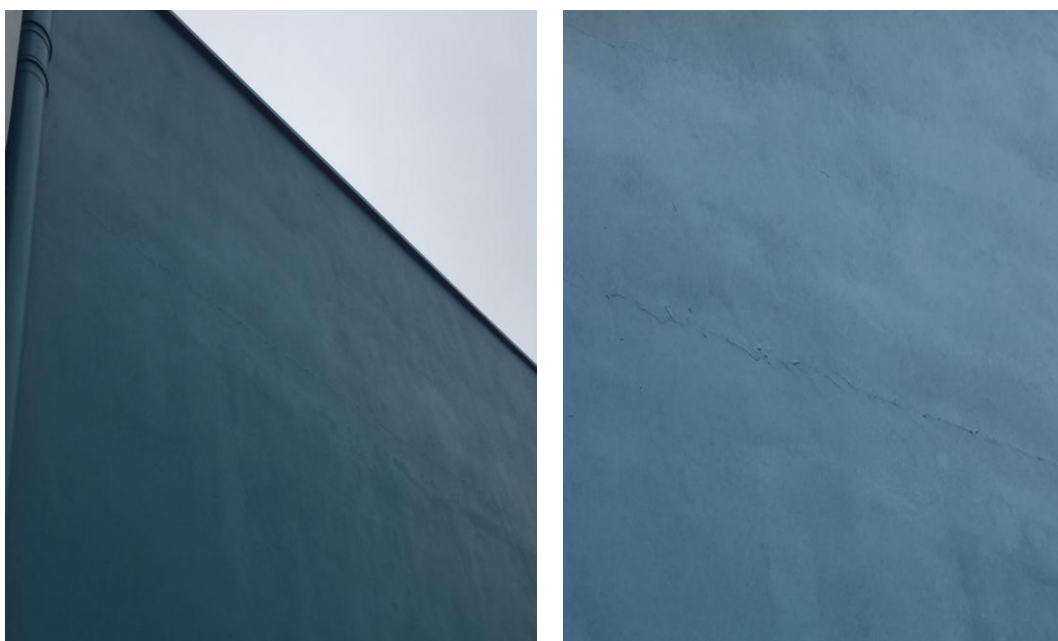
Figura 127 – Fissura horizontal entre a parede de alvenaria e a laje na fachada oeste

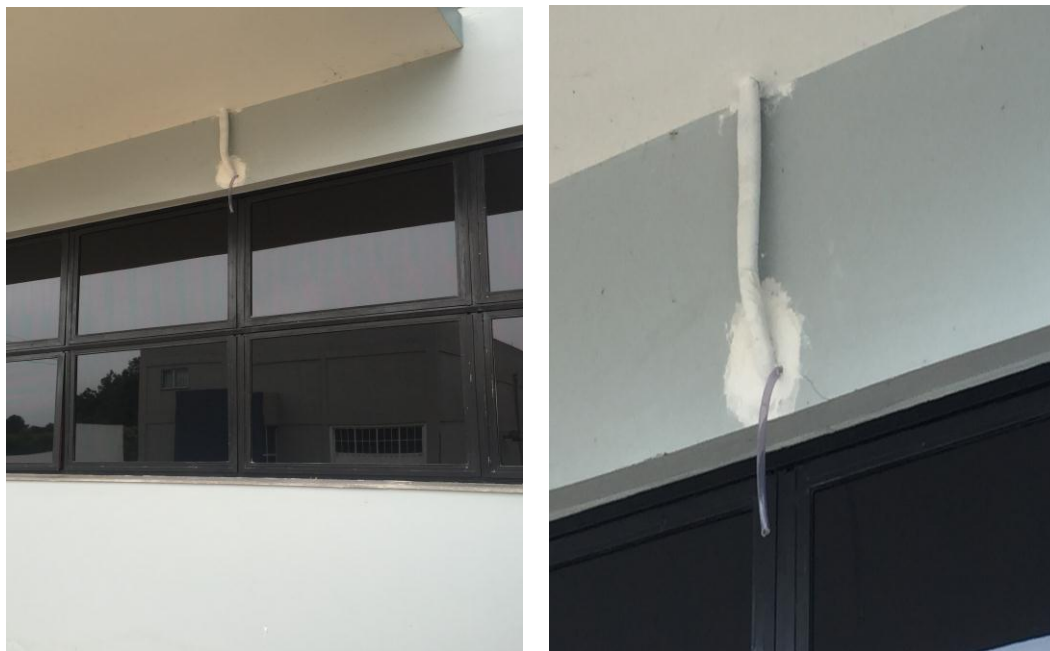
Figura 128 – Detalhe da instalação de ar condicionado sem qualquer planejamento
