UNIVERSIDADE FEDERAL DE SANTA MARIA
CENTRO DE CIÊNCIAS RURAIS
PROGRAMA DE PÓS-GRADUAÇÃO EM ENGENHARIA AGRÍCOLA

**INSPEÇÃO TÉCNICA DE PULVERIZADORES AGRÍCOLAS
CONFORME A NORMA ISO 16122**

Tese apresentada ao Curso de Doutorado do Programa de Pós-Graduação em Engenharia Agrícola, Área de Concentração em Mecanização Agrícola, da Universidade Federal de Santa Maria (UFSM, RS), como requisito parcial para a obtenção do grau de **Doutor em Engenharia Agrícola**.

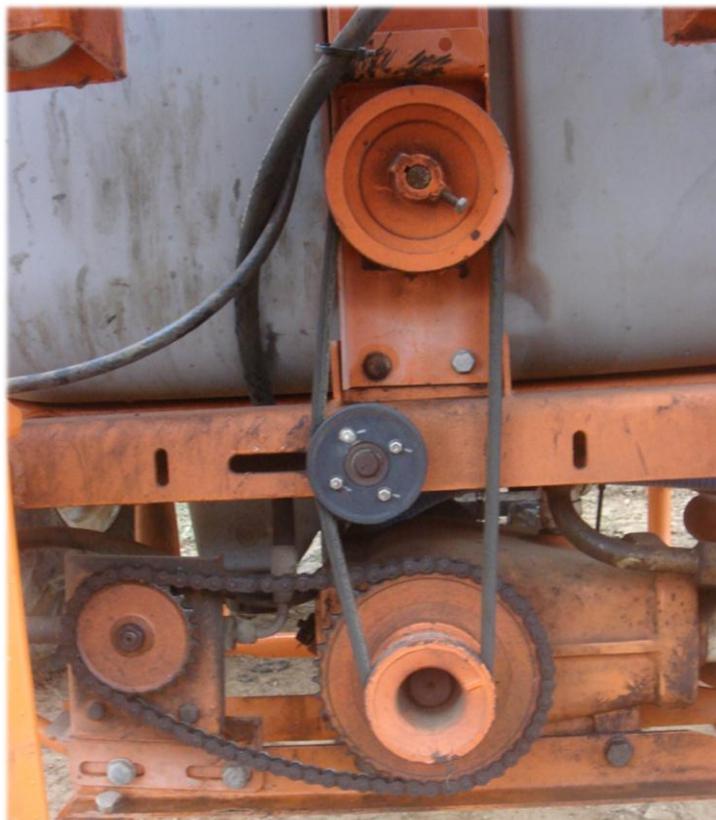
Figura 31 – Exposição de polias e correias sem proteção contra acidentes

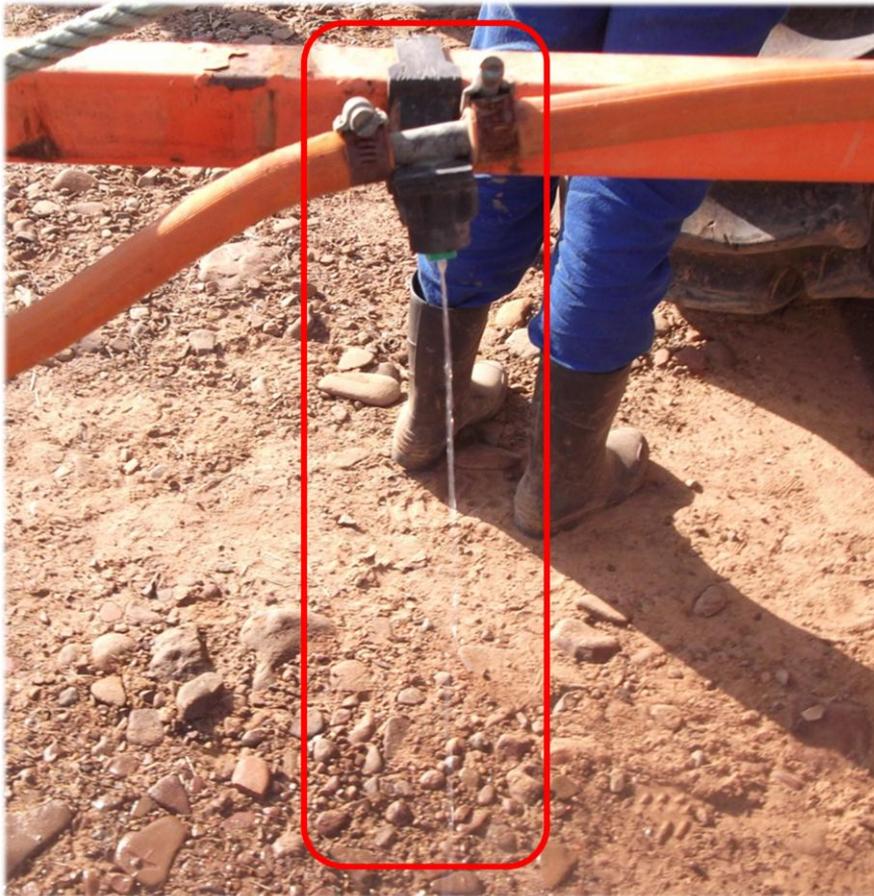
Observou-se que em média a ocorrência de vazamentos por gotejamento se deu principalmente em três locais no pulverizador, sendo: bicos, circuito hidráulico e bomba, o que está de acordo com os resultados obtidos por Gandolfo (2001). No entanto, o maior número de vazamentos estáticos encontrados em um pulverizador, totalizou 21 gotejamentos. Destes, 90,50% dos vazamentos foram observados nas pontas de pulverização em virtude de não utilizar a válvula antigotejo (Figura 37).

Figura 37 – Ocorrência de vazamento pela ausência da válvula antigotejo na barra de pulverização

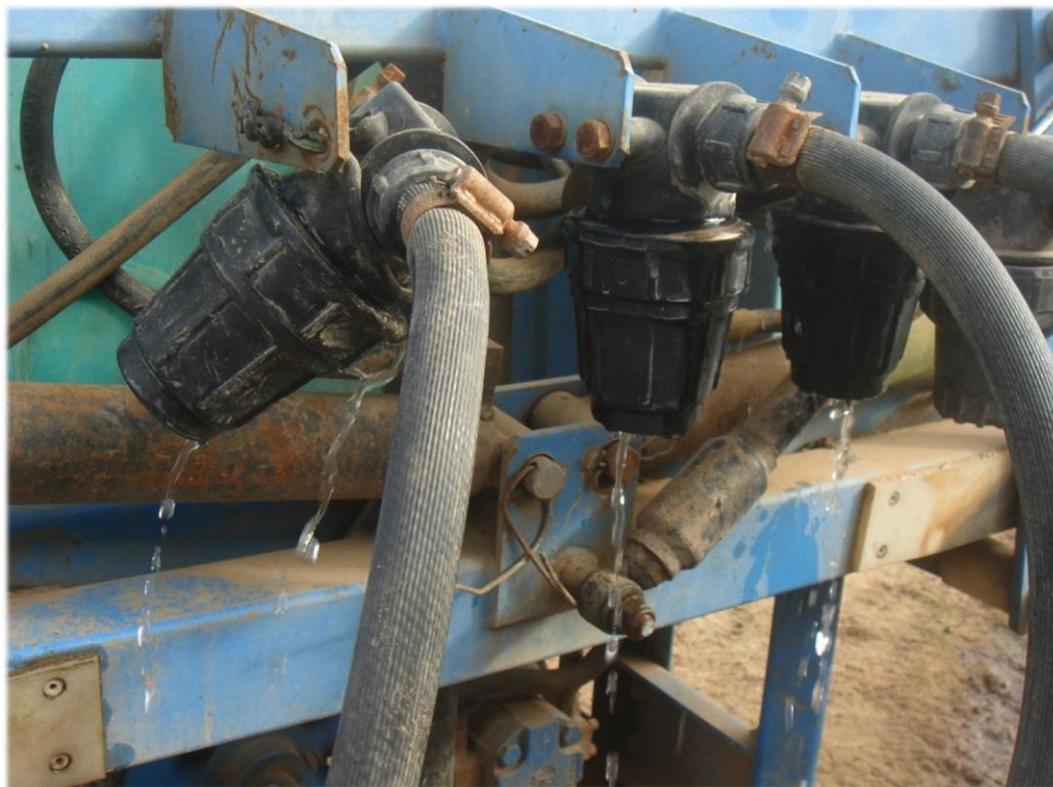
Ao considerar o vazamento dinâmico, este mesmo pulverizador apresentou 18 pontos de vazamento, sendo que 33,3% se deram por vazamento contínuo e 66,6% por gotejamento e, destes, o maior percentual foi observado nas pontas de pulverização, o que representou 55,5% do total. Ao considerar os vazamentos dinâmicos, o caso mais crítico foi observado em outro pulverizador, o qual também apresentou 21 pontos. Destes, 76,2% representaram gotejamento nas pontas e no circuito hidráulico e 19,05% vazamentos contínuos no circuito hidráulico do pulverizador (Figura 38).

Figura 38 – Presença de vazamento contínuo no circuito hidráulico do pulverizador

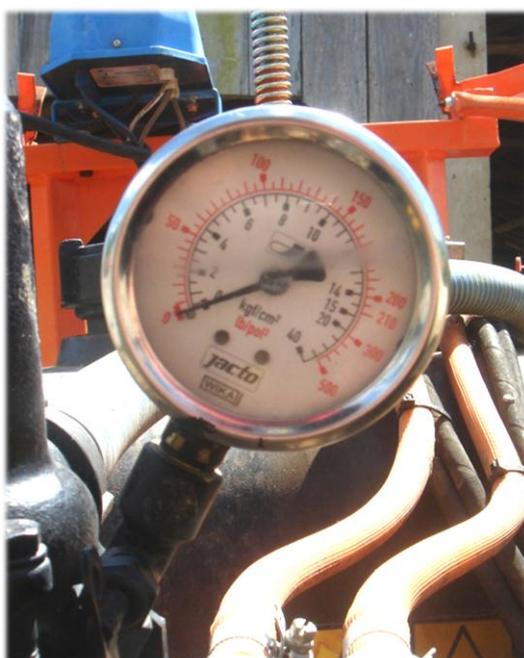
Figura 41 – Exemplo de manômetro reprovado quanto ao nível de glicerina

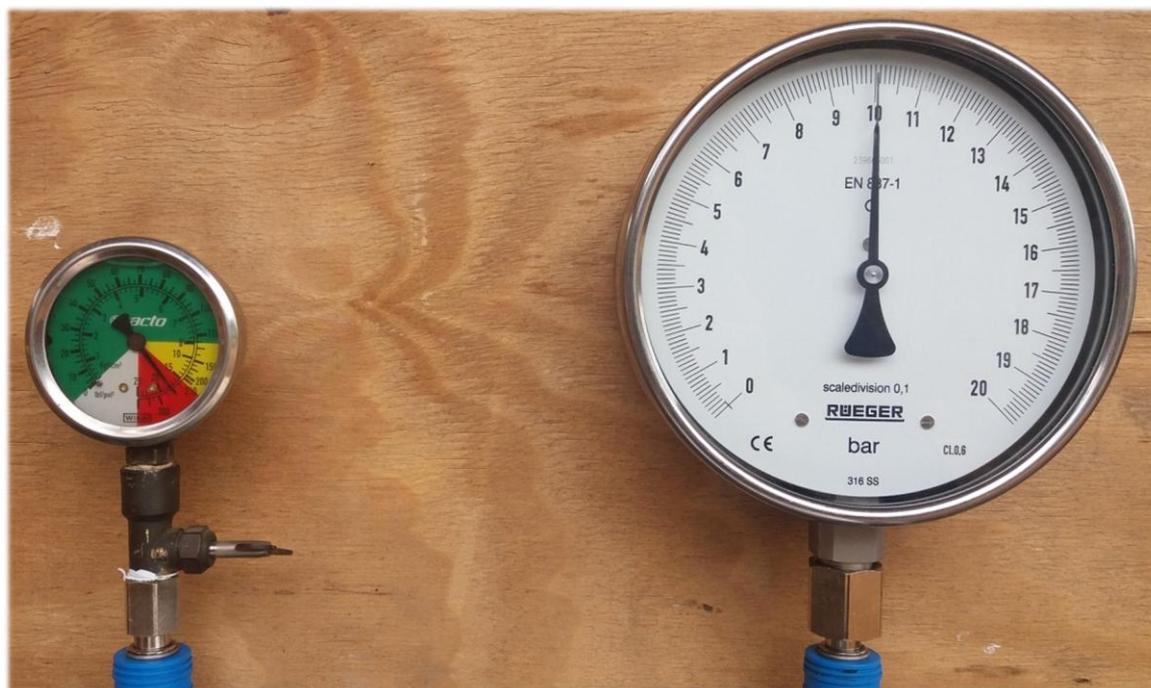
É importante salientar ainda que, além de o manômetro estar presente no pulverizador, há necessidade de que este demonstre de forma correta a pressão do sistema. Sendo assim, ao realizar o teste de bancada dos manômetros, pode-se observar que 64,29% destes foram reprovados, e que o maior erro de precisão encontrado, dentre os classificados como funcionais, representou 75,00% da pressão de 571 kPa (6,0 bar) ao ser avaliado na ordem ascendente e descendente (Figura 42), corroborando com os resultados obtidos por Siqueira & Antuniassi (2011) ao descreverem que foi obtido elevado percentual de pulverizadores com manômetros inadequados, situação comprovada também por Machado (2014). No entanto, houve presença de manômetros não funcionais, visto que ao serem avaliados no teste de bancada apresentaram-se “travados”, não informando a pressão do circuito hidráulico.

Figura 42 – Exemplo de manômetro reprovado quanto à precisão da leitura

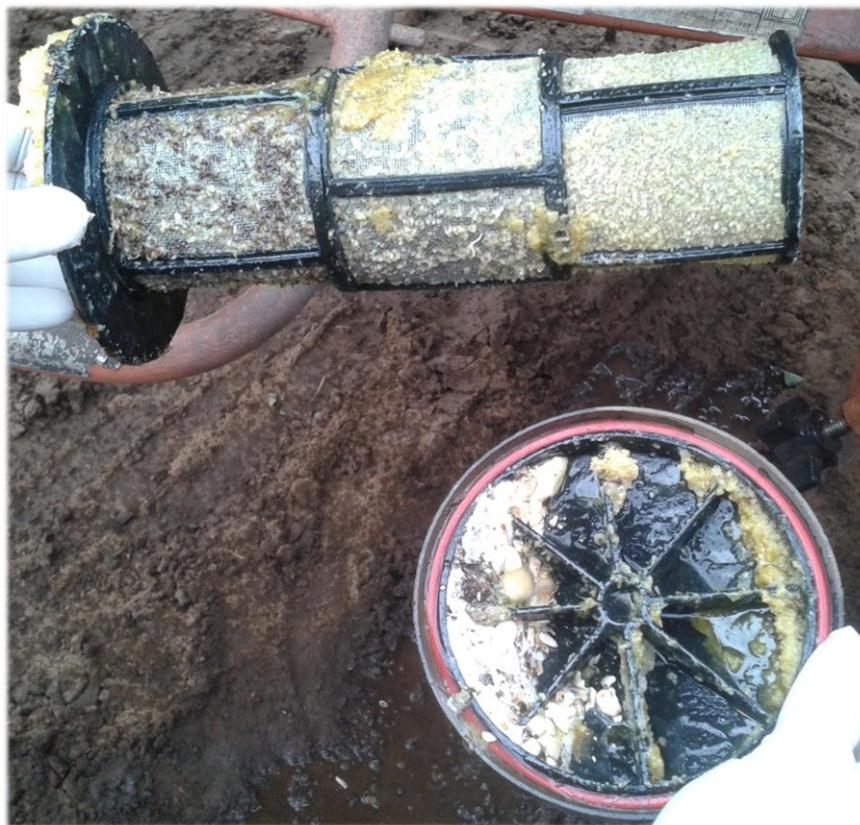
Figura 45 – Filtro da bomba de pulverização reprovado pela presença de resíduos

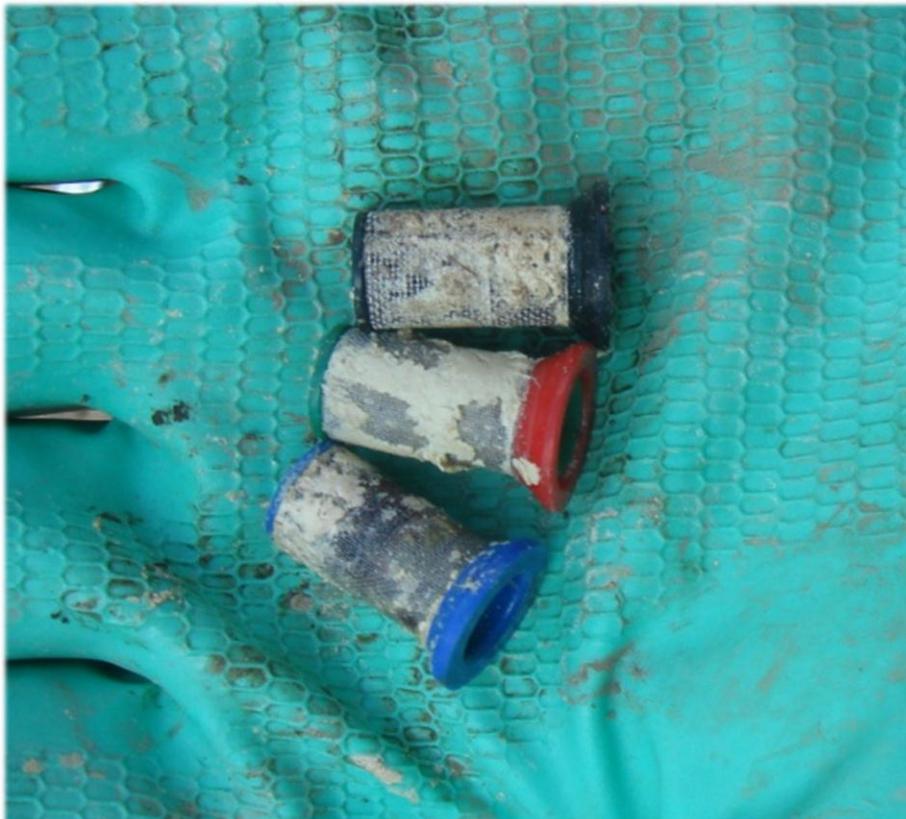
Figura 46 – Malhas distintas utilizadas nos filtros das pontas e presença de resíduo

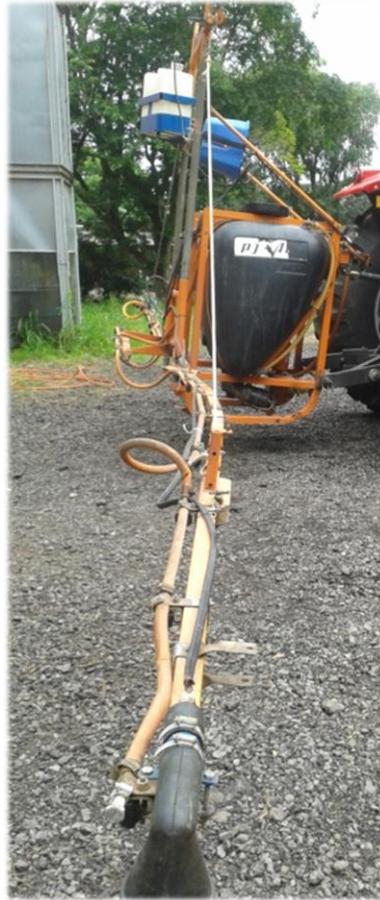
Figura 47 – Barra de pulverização reprovada quanto sua estabilidade e simetria

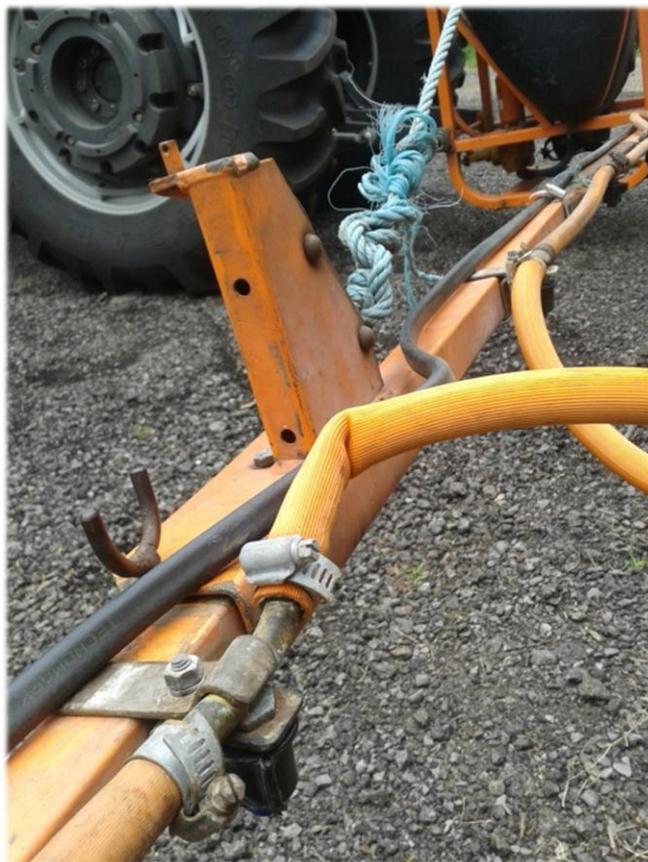
Figura 52 – Mangueira do circuito hidráulico obstruindo o fluxo de calda

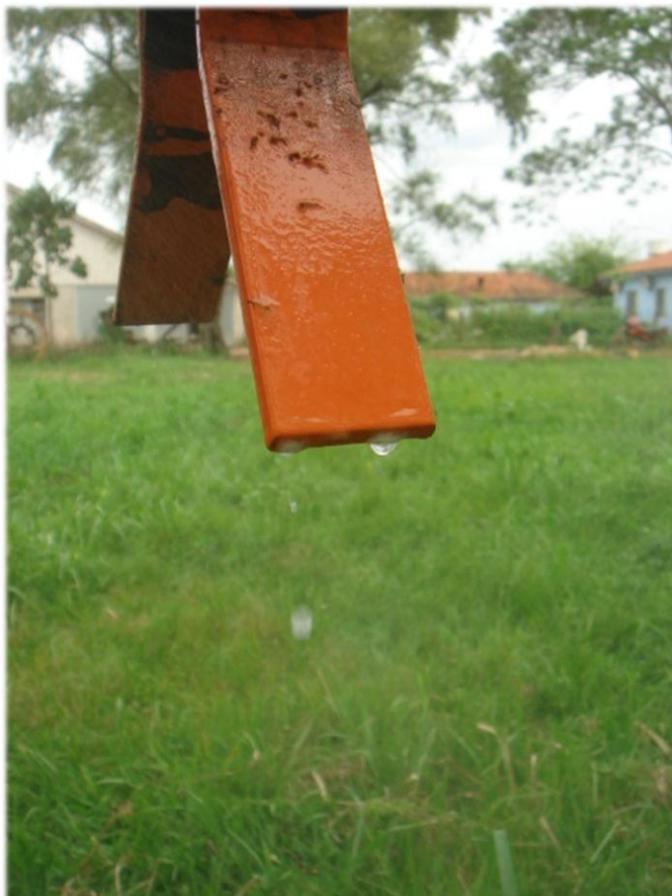
Figura 53 – Deposição de gotas em partes estruturais do pulverizador

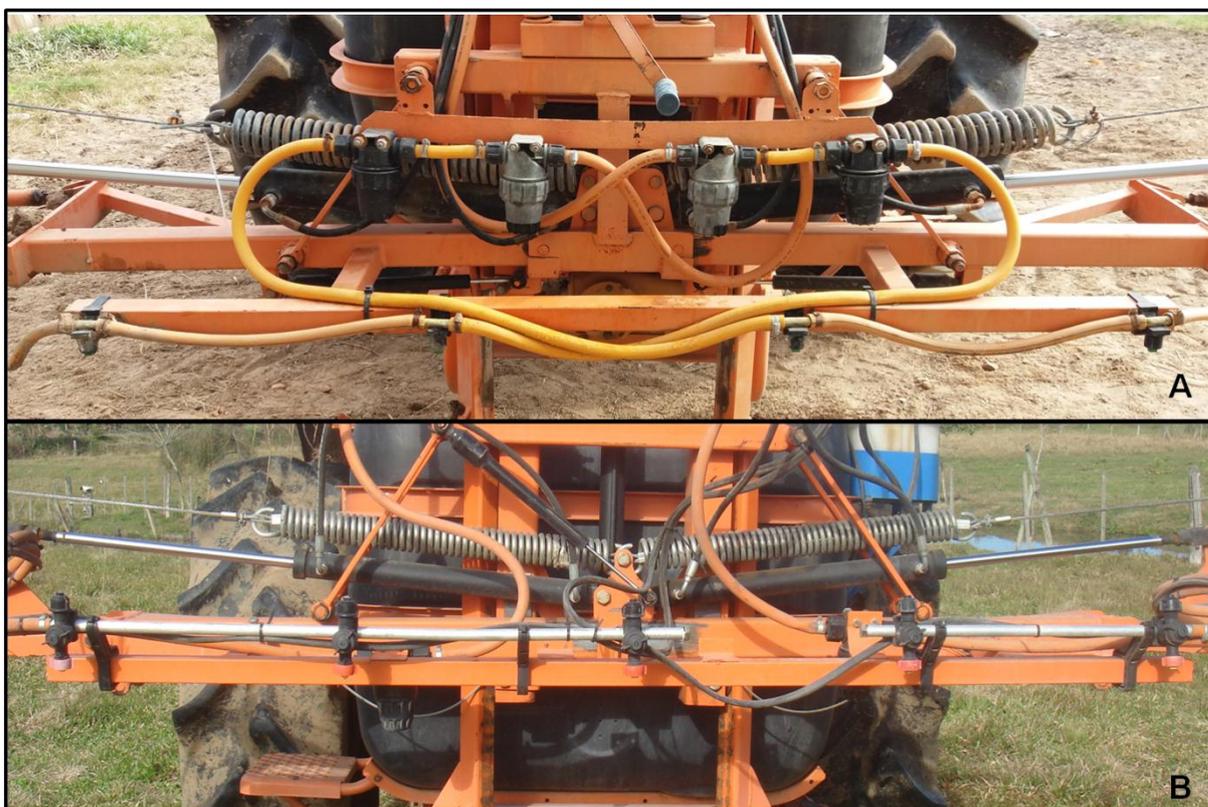
Figura 55 – Barra de pulverização original equipada com quatro bicos centrais (A) e barra de pulverização adaptada provida de cinco bicos centrais (B)

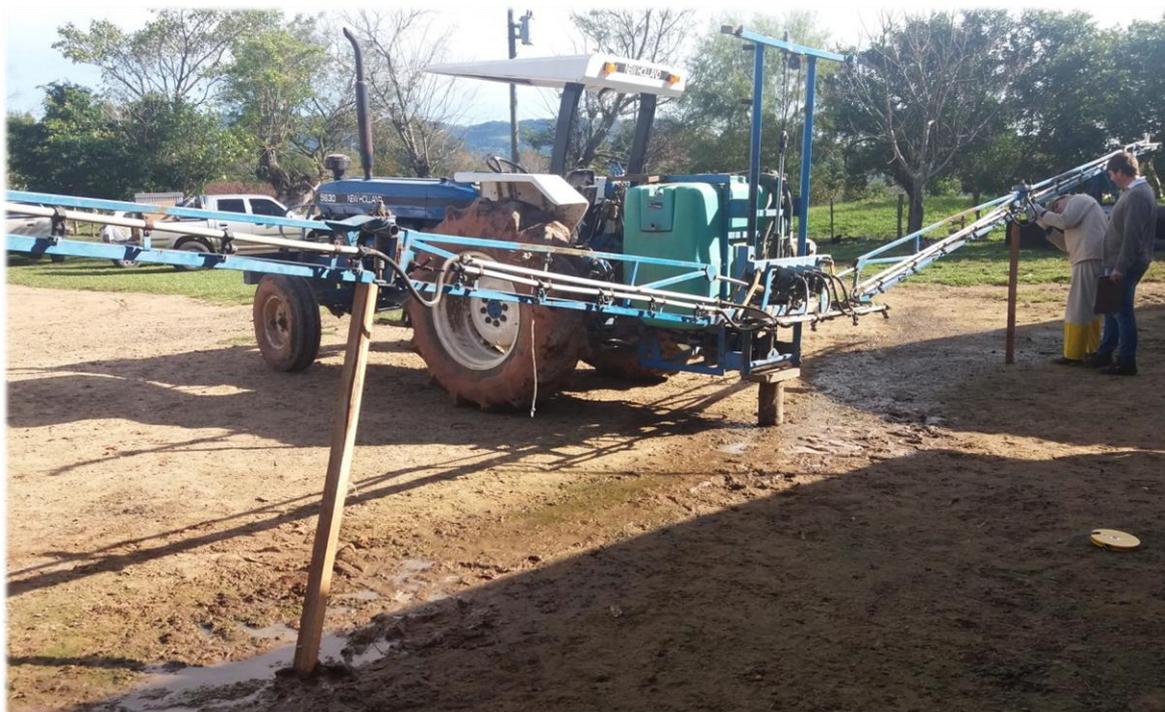
Figura 56 – Barra de pulverização reprovada no item estabilidade

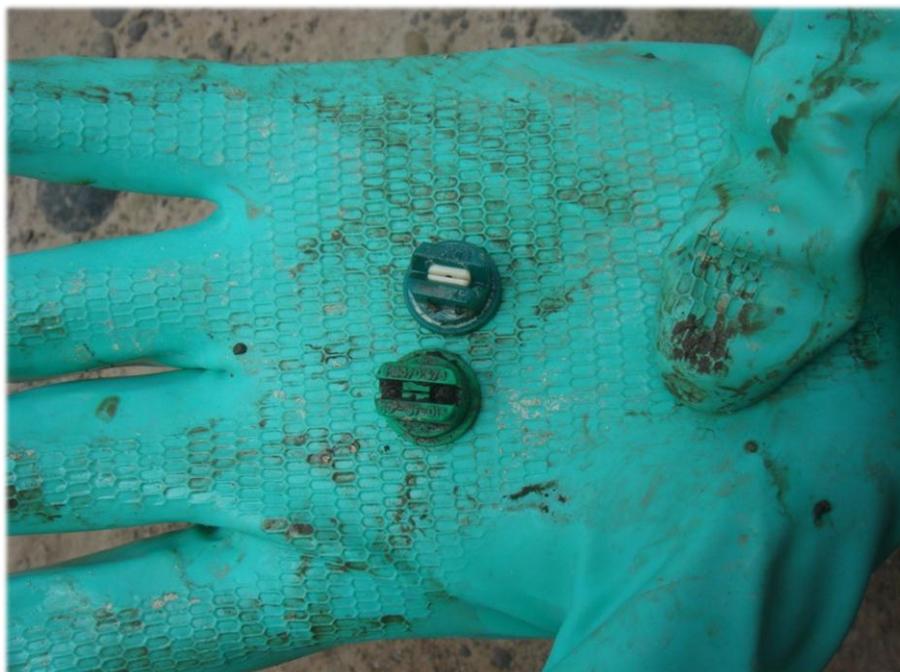
Figura 57 – Utilização de pontas de pulverização com diferentes materiais de fabricação (cerâmica e poliacetal)

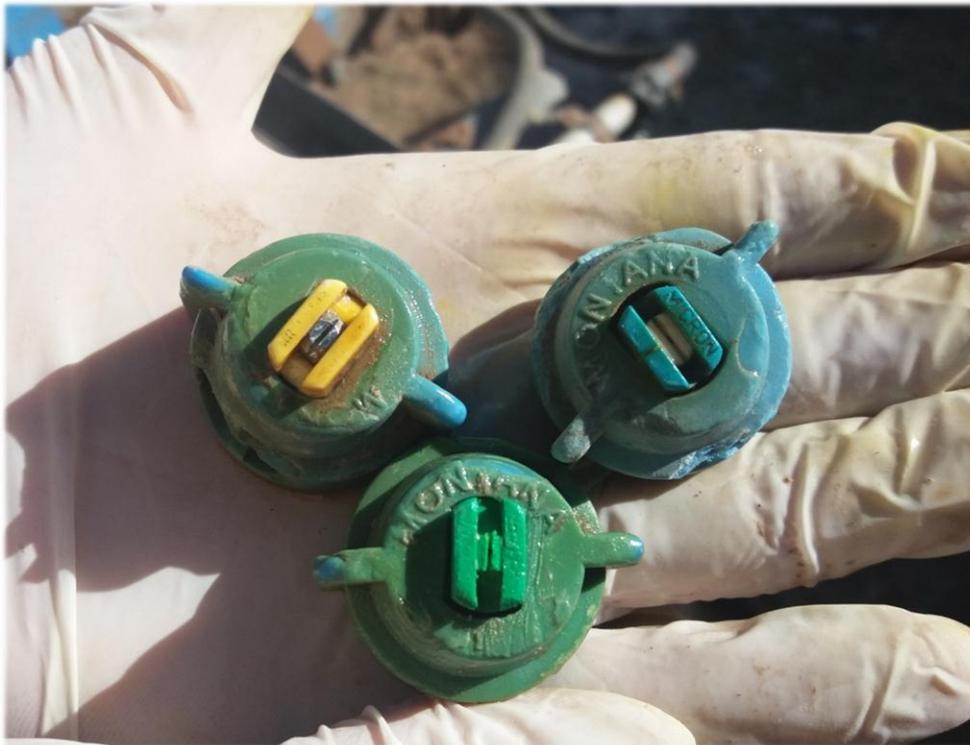
Figura 58 - Utilização de pontas de pulverização com diferentes materiais de fabricação (poliacetal, inox e cerâmica) e com vazões distintas (0,57; 0,76 e 1,13 L min⁻¹)

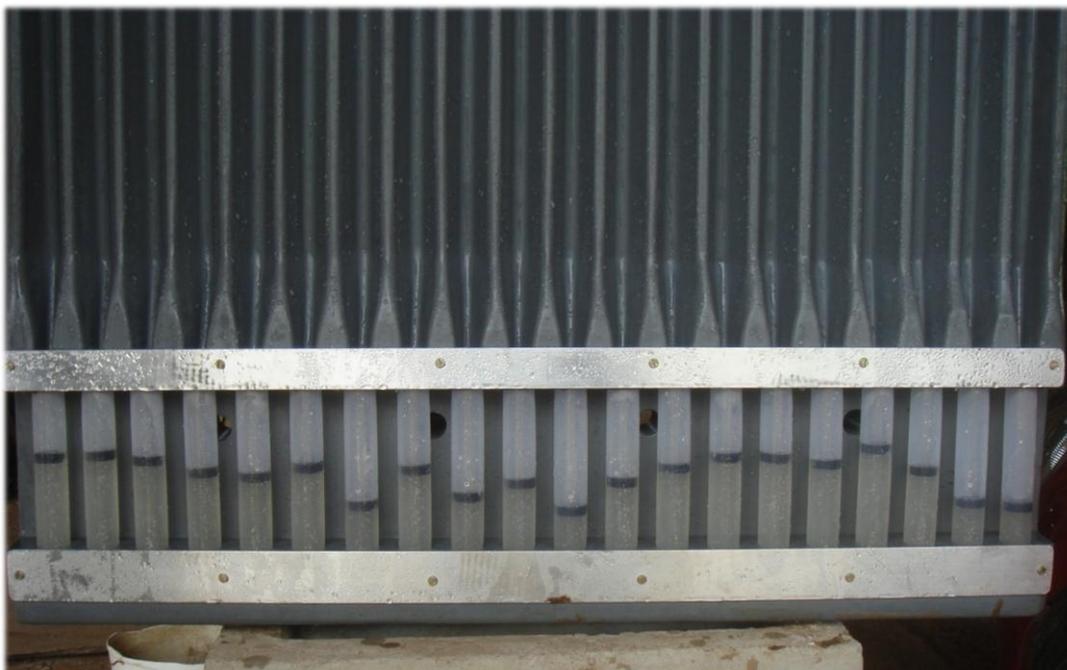
Figura 59 – Distribuição transversal inadequada

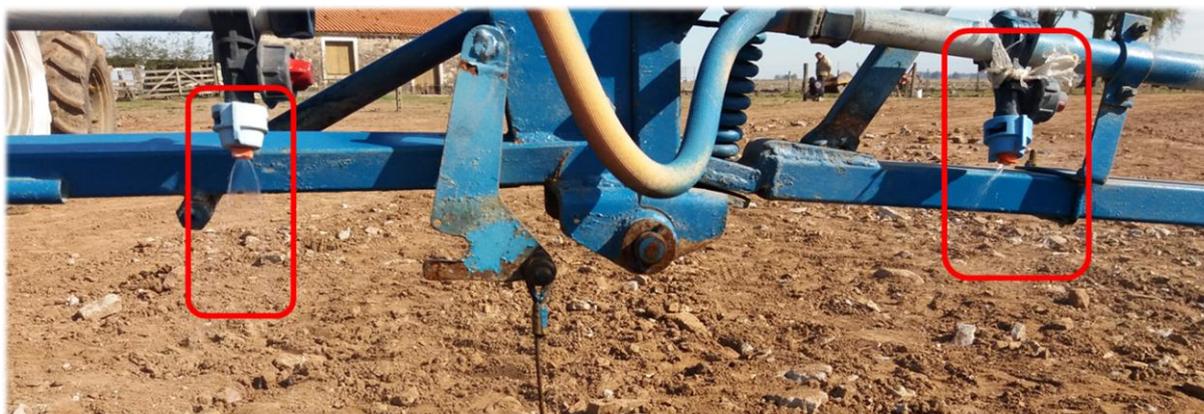
Figura 60 – Utilização de válvulas antigotejo não funcionais
