**PRESERVAÇÃO DO PATRIMÔNIO ARQUITETÔNICO MODERNO DE
SANTA MARIA: O EDIFÍCIO DA SULBRA**

Dissertação apresentada ao Curso de Pós-Graduação Profissional em Patrimônio Cultural da Universidade Federal de Santa Maria (UFSM, RS), como requisito parcial para a obtenção do título de **Mestre em Patrimônio Cultural**.

Mendes, Raquel Gonzalez Poubel
Preservação do Patrimônio Arquitetônico Moderno de Santa
Maria: o edifício da SULBRA / Raquel Gonzalez Poubel
Mendes.- 2017.
157 p.; 30 cm

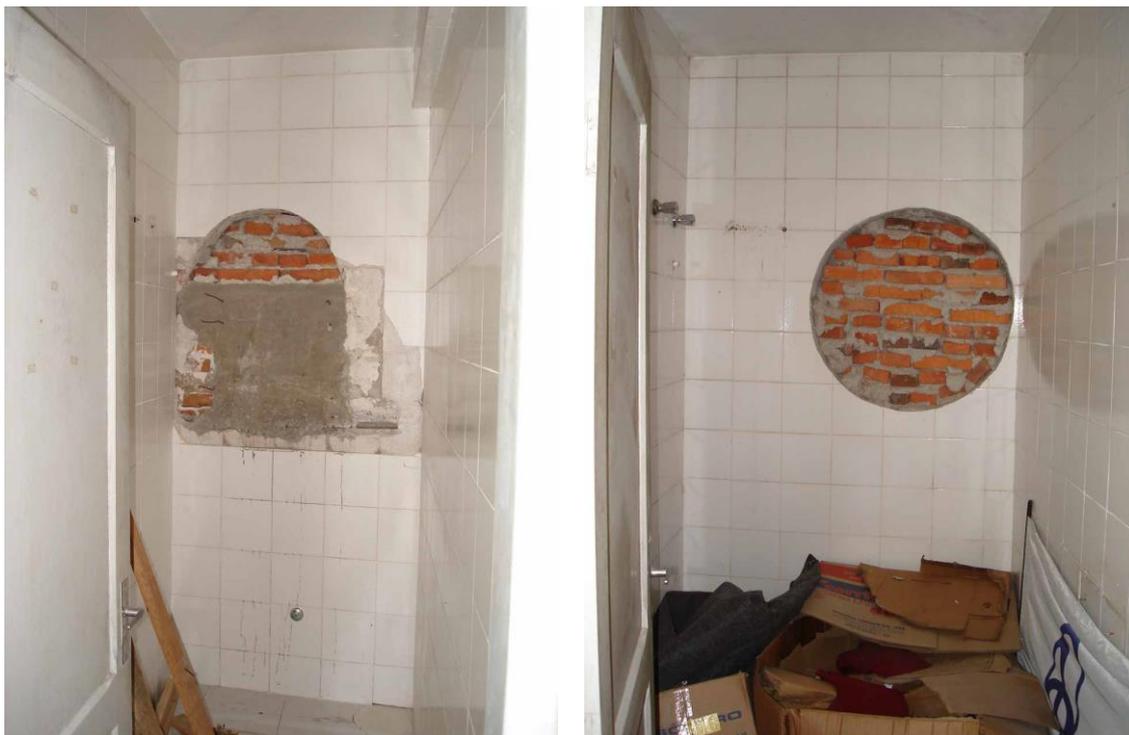
Figura 51 e 52: Banheiros do Mezanino com vãos das janelas fechados com tijolo cerâmico.
Fonte: WOLLE, Alberto (2006).

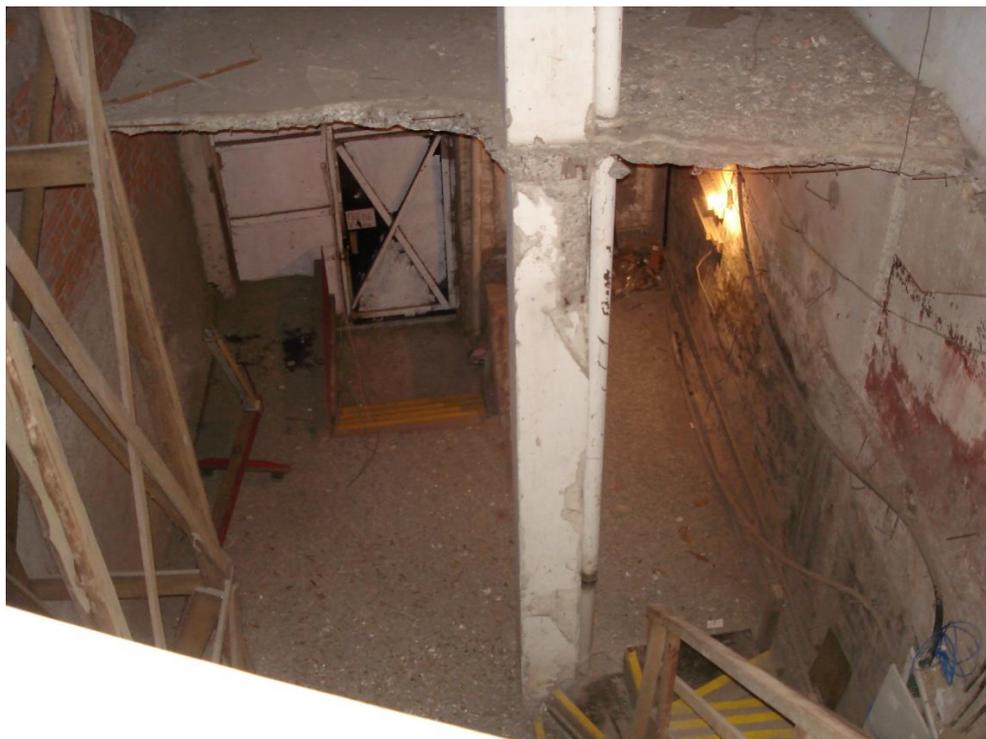
Figura 56: Rasgo na laje para escada improvisada de madeira.
Fonte: WOLLE, Alberto (2006).

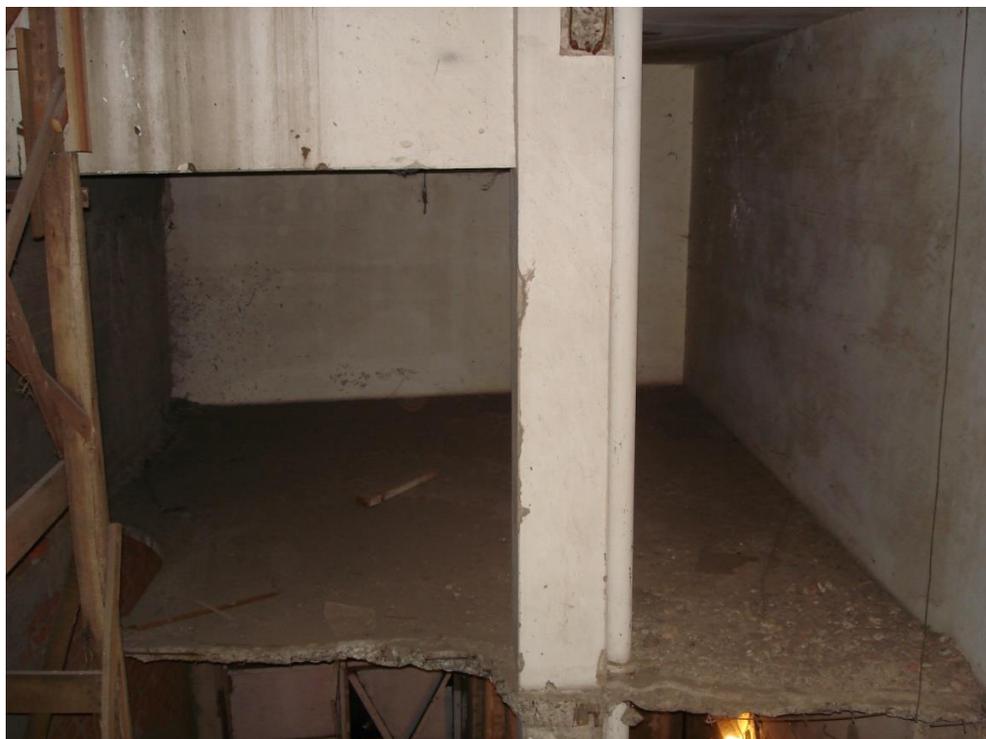
Figura 57: Rasgo na laje para escada improvisada de madeira.
Fonte: WOLLE, Alberto (2006).

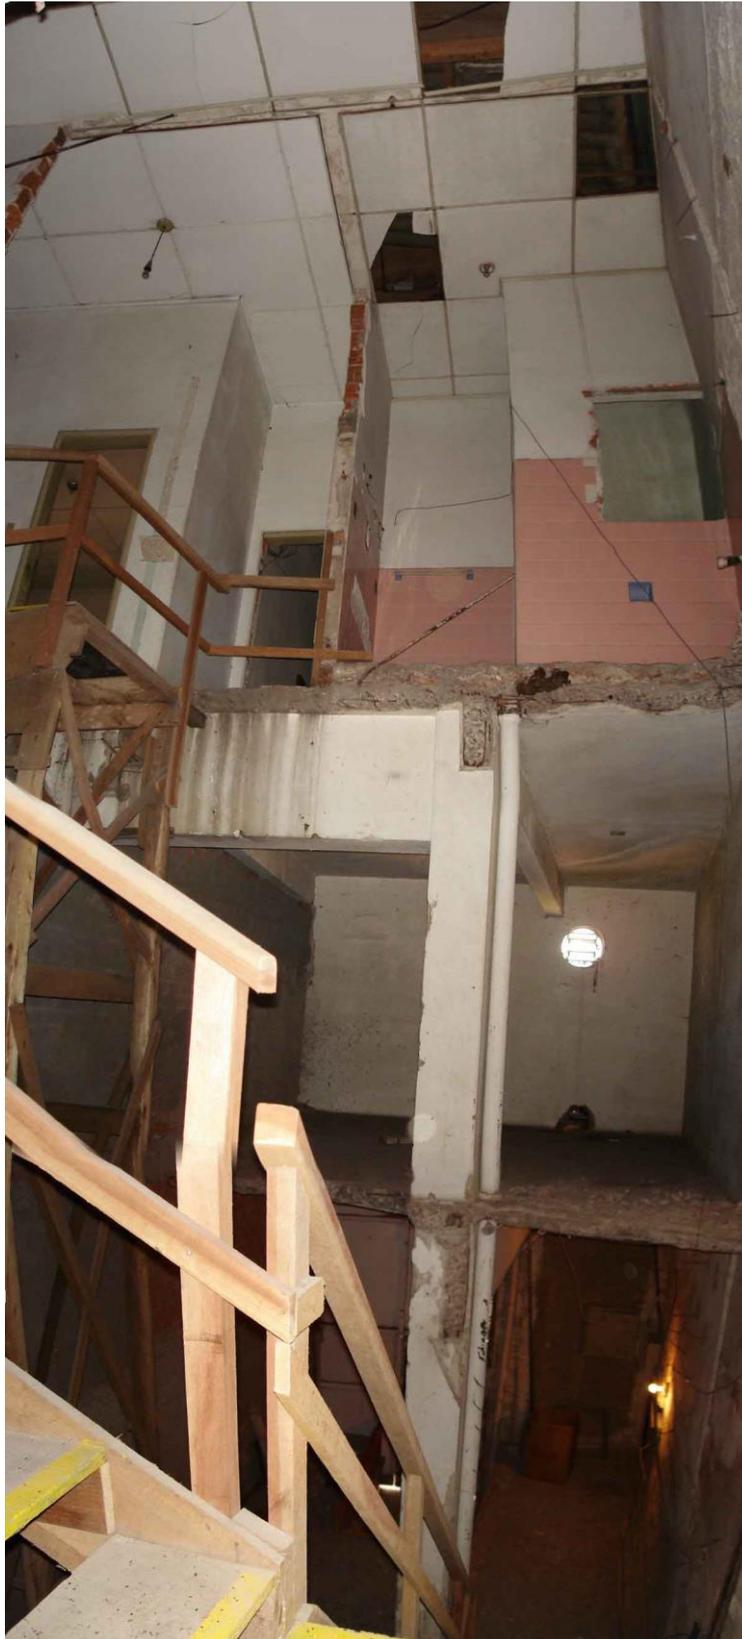
Figura 58: Rasgo na laje para escada improvisada de madeira.
Fonte: WOLLE, Alberto (2006).

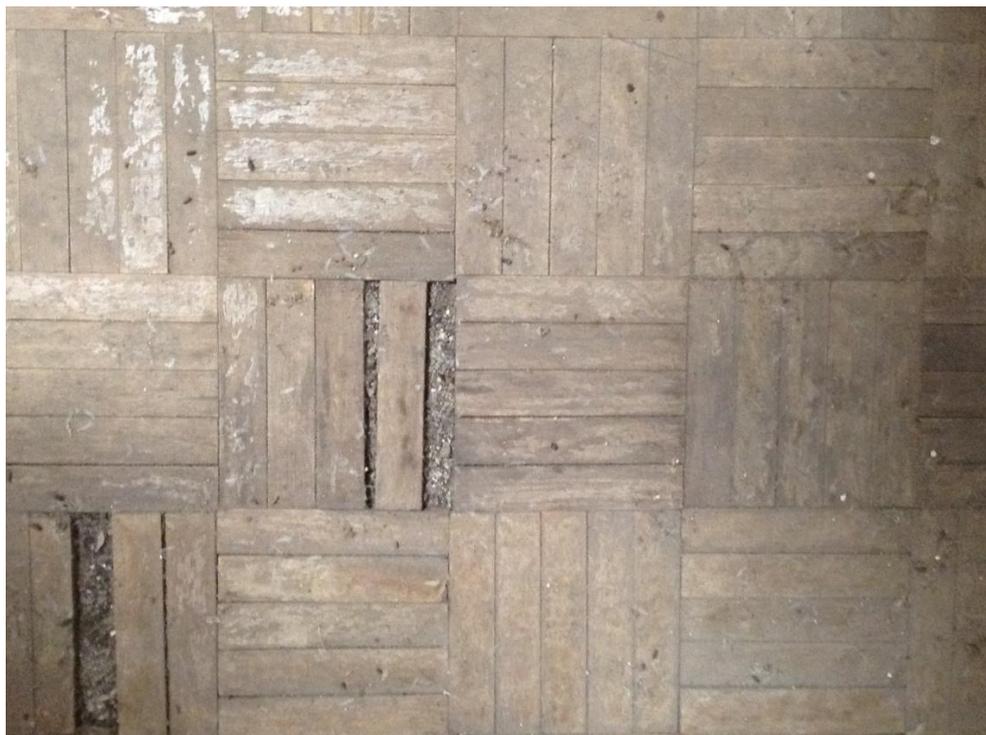
Figura 110: Parquet comprometido pela falta de manutenção
Fonte: POUBEL, Raquel (2017)

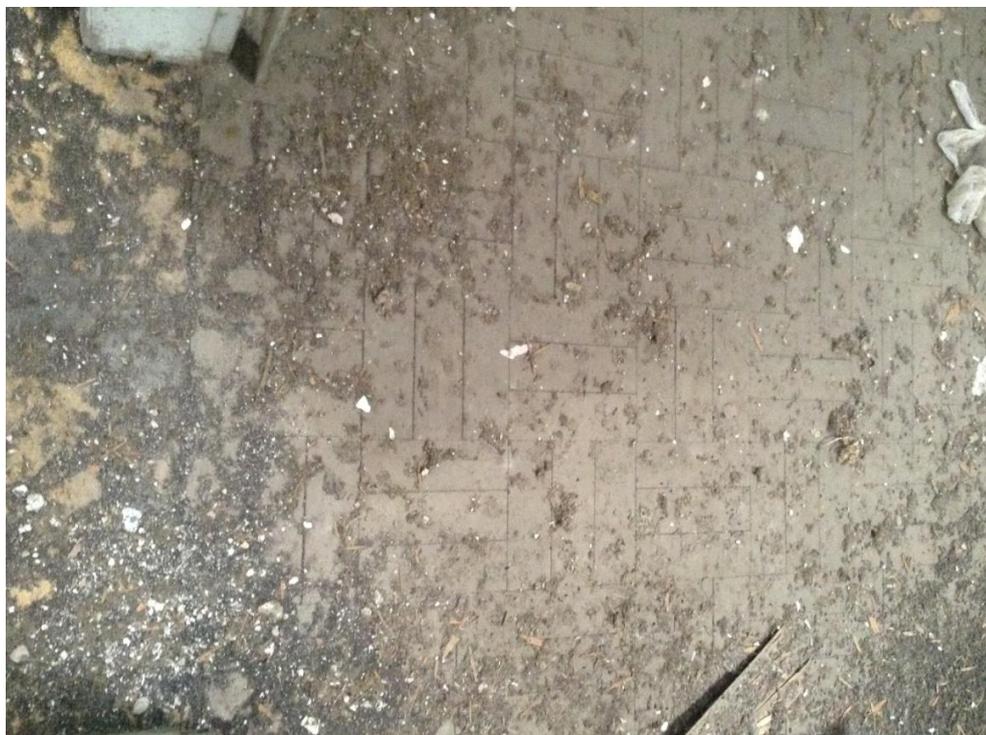
Figura 111: Piso em Taco tomado por dejetos de morcego.
Fonte: POUBEL, Raquel (2017)

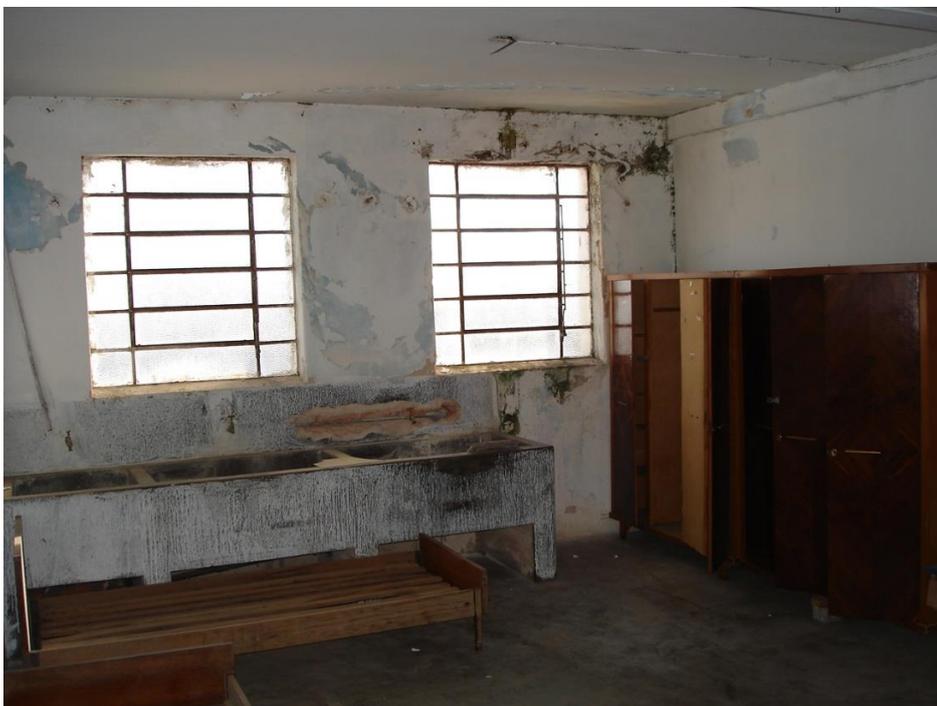
Figura 113: Paredes internas com pintura comprometida devido à umidade e falta de manutenção.
Fonte: WOLLE, Alberto (2006).

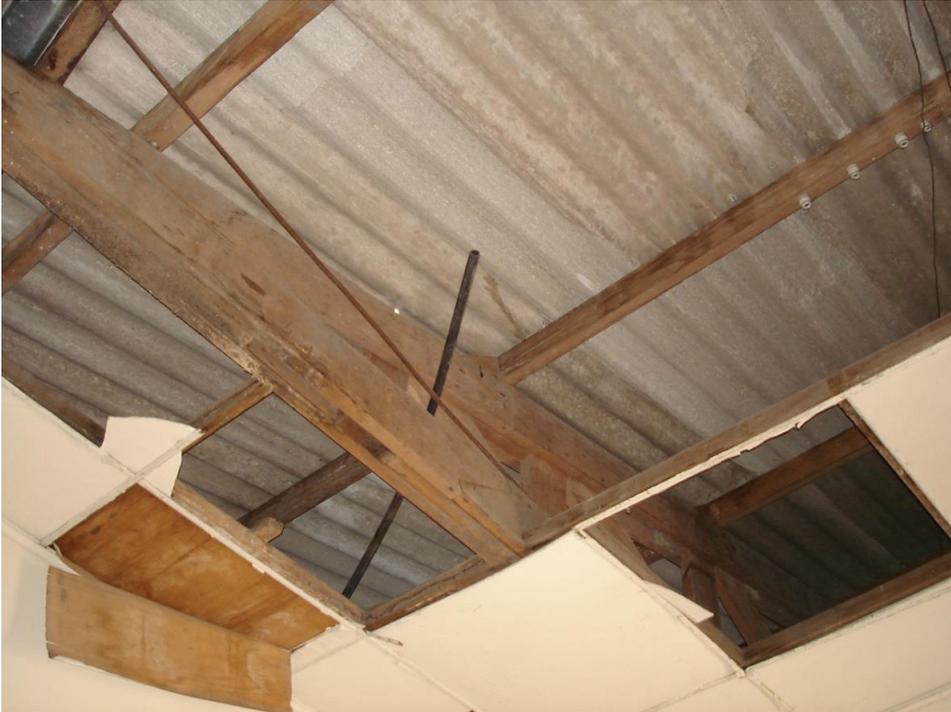
Figura 116: Forro solto e comprometido devido a umidade e vazamento do telhado.
Fonte: WOLLE, Alberto (2006).

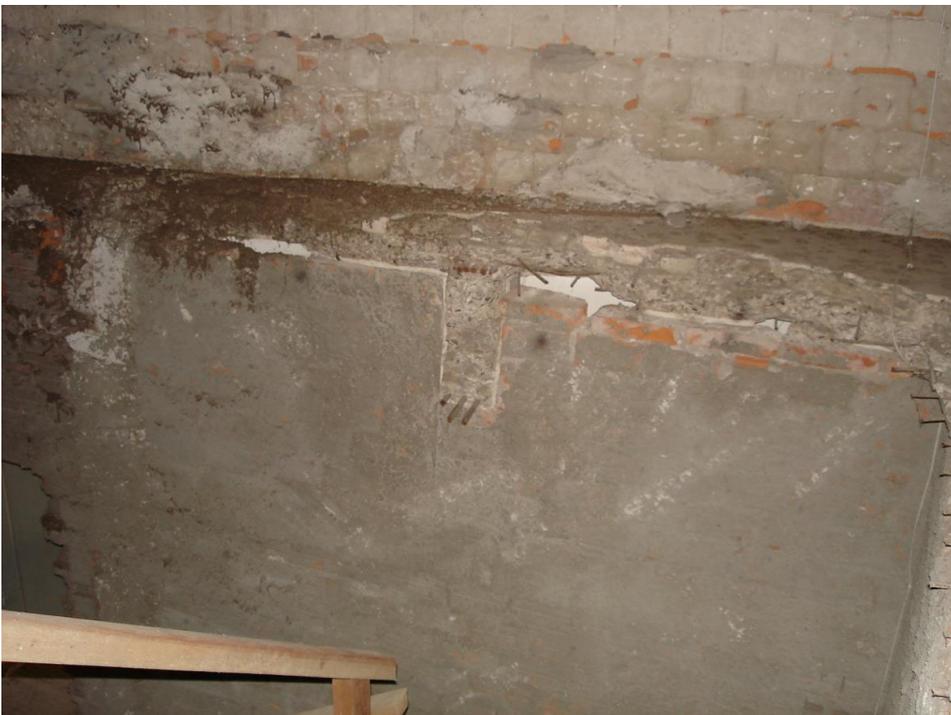
Figura 117: Ferros da estrutura aparentes após o rasgo na laje para colocação da escada improvisada em madeira e paredes sem acabamento.
Fonte: WOLLE, Alberto (2006).

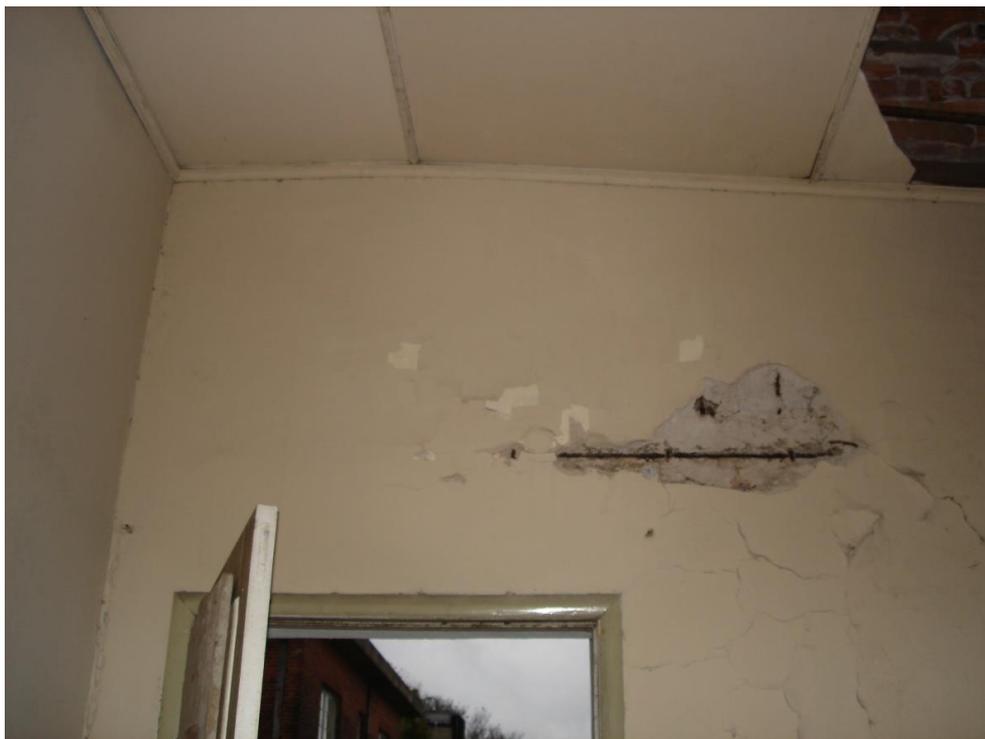
Figura 118: Forro da estrutura aparente devido a falta de manutenção.
Fonte: WOLLE, Alberto (2006).

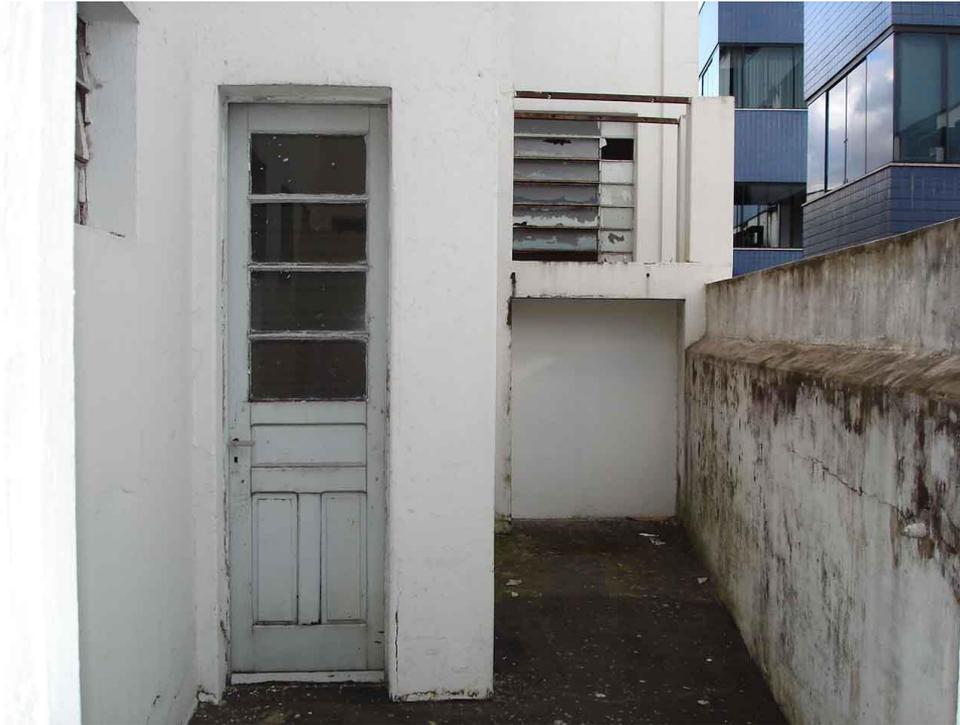
Figura 120: Porta descascada, paredes e piso desgastados pela umidade e falta de manutenção e vidros da esquadria quebrado.
Fonte: WOLLE, Alberto (2006).

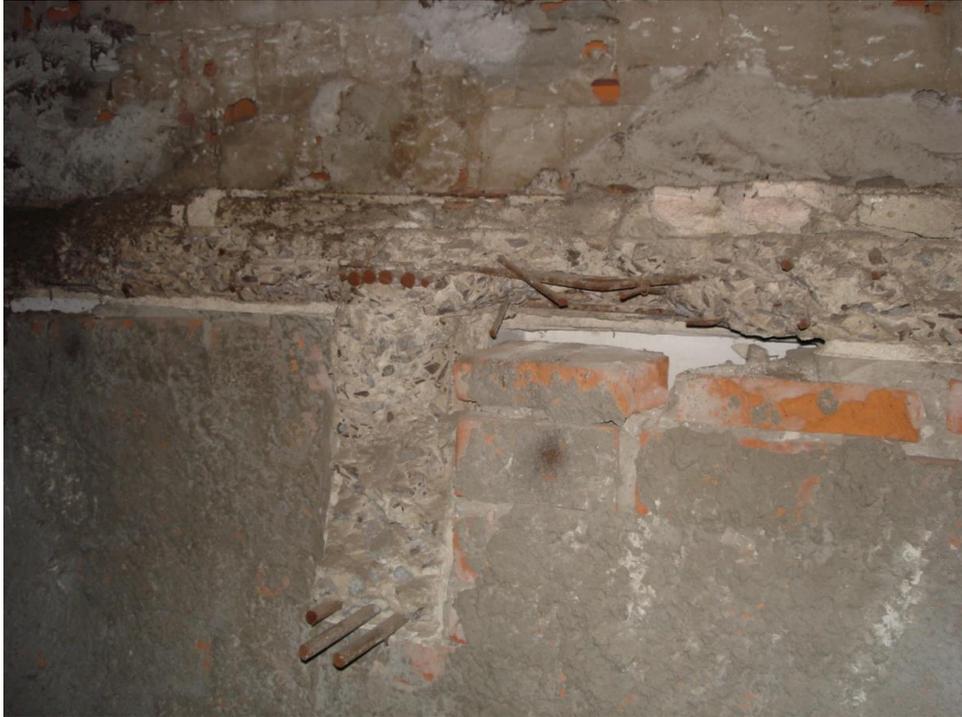
Figura 124: Ferros da estrutura aparentes e falta de acabamento na parede.
Fonte: WOLLE, Alberto (2006).

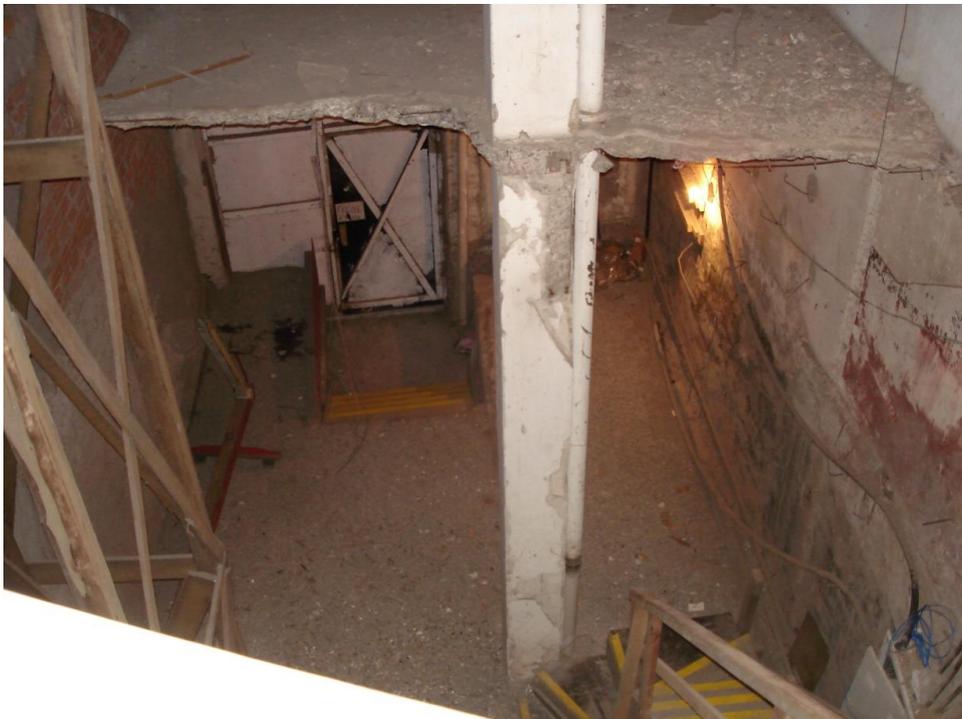
Figura 125: Rasgo na laje para colocação da escada improvisada de madeira com fios aparentes, paredes sem acabamento e laje com estrutura aparente.
Fonte: WOLLE, Alberto (2006).

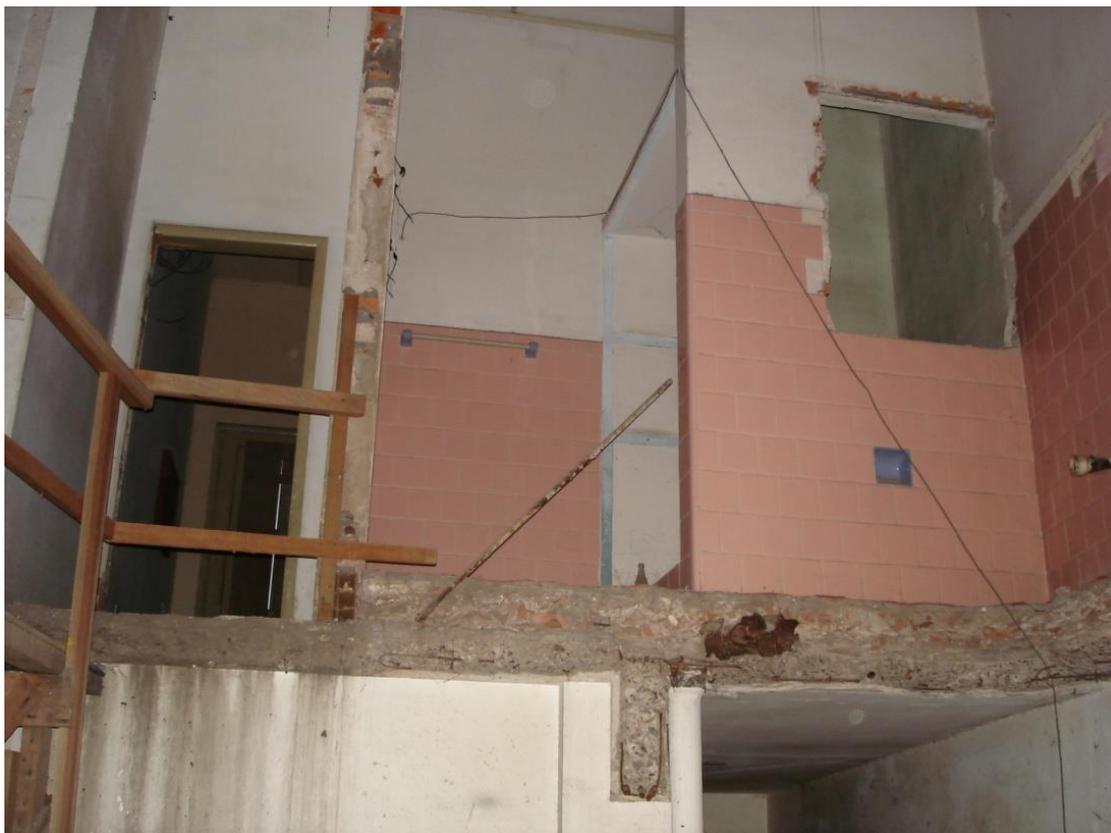
Figura 126: Rasgo na laje para colocação da escada improvisada de madeira com fios aparentes, paredes sem acabamento e laje com estrutura aparente, e janelas e portas apenas com os vãos.
Fonte: WOLLE, Alberto (2006).
