**ESTUDO DE ESTABILIDADE DE UMA ENCOSTA EM FAXINAL DO
SOTURNO – RS**

Dissertação apresentada ao Curso de Pós-Graduação em Engenharia Civil, da Universidade Federal de Santa Maia (UFSM, RS), como requisito parcial para a obtenção do título de **Mestre em Engenharia Civil**.

ESTUDO DE ESTABILIDADE DE UMA ENCOSTA EM FAXINAL DO SOTURNO – RS

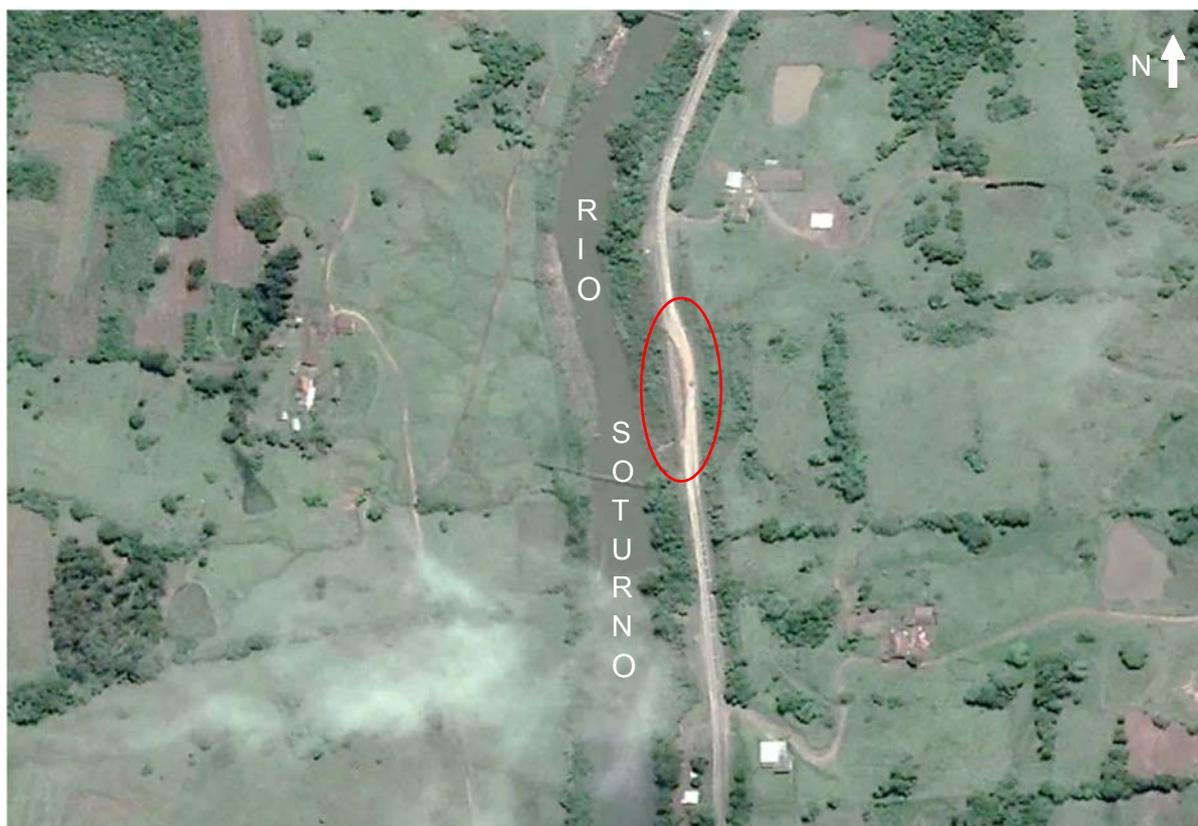
Figura 3.2 – Escorregamento RS 149, outubro de 2017.

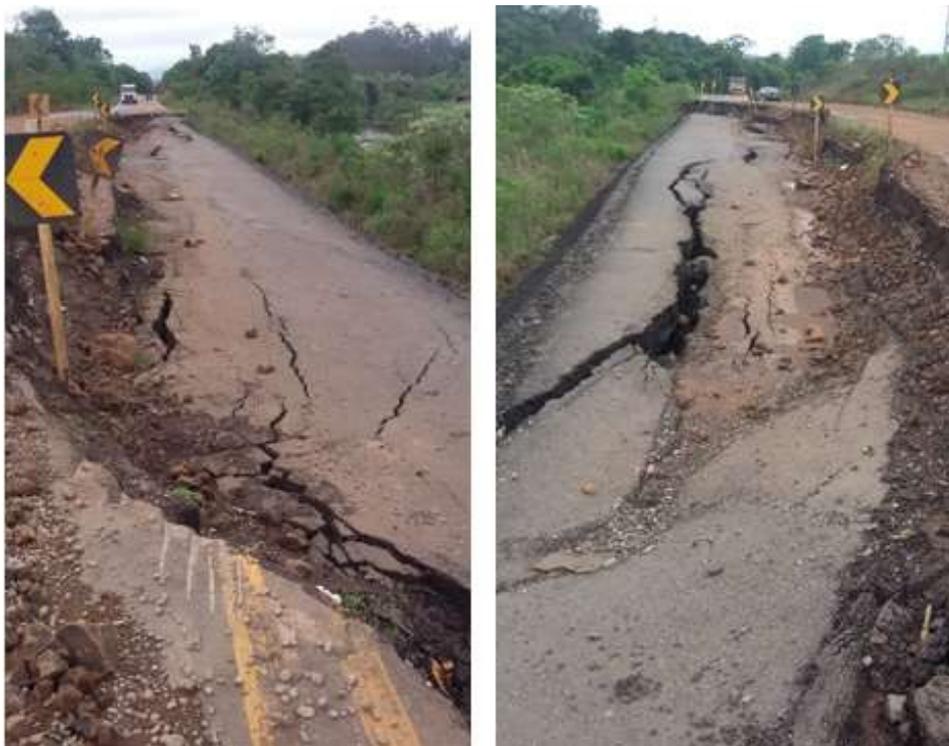
Figura 3.7 – Situação do trecho na RS-149 em outubro de 2016.

Desde o ocorrido não foi realizado nenhum tipo de intervenção para recuperação deste trecho fazendo com que a trinca que anteriormente era de 40 centímetros se abrisse ainda mais conforme mostrado nas Figura 3.7 e Figura 3.8.

Como é possível observar, a trinca não só aumentou como houve um abatimento de todo o trecho rompido. Esta situação foi acompanhada durante o período de desenvolvimento da pesquisa.

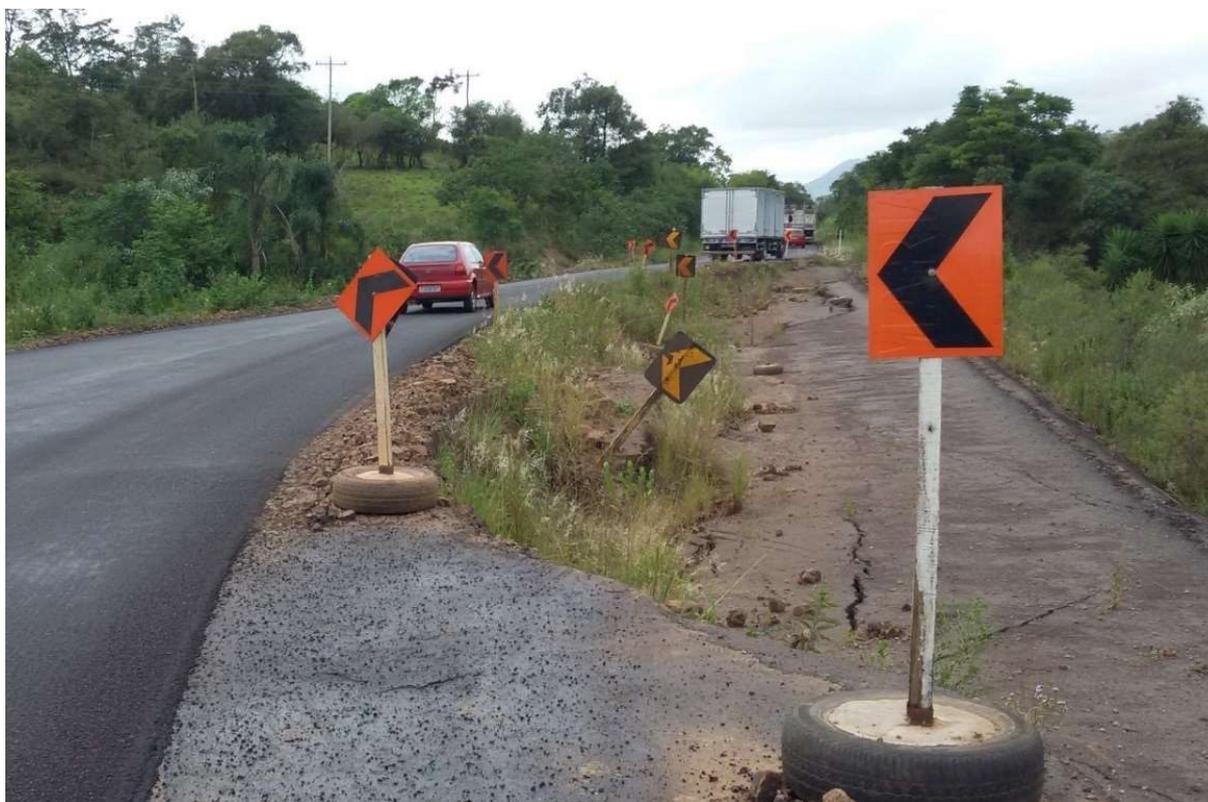
Figura 3.9 – Situação do trecho em janeiro de 2018; desvio asfaltado.

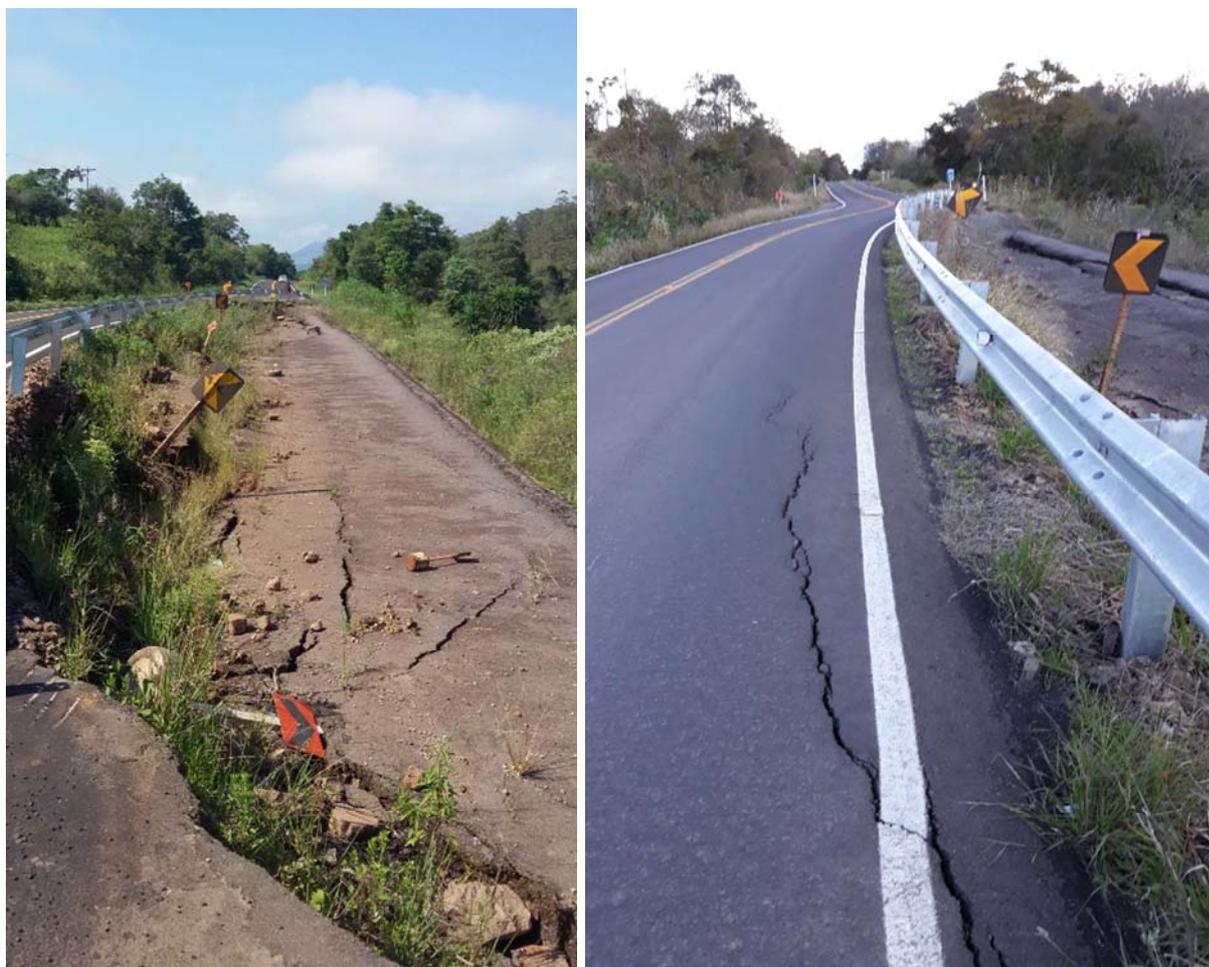
Figura 3.10 – Situação do trecho em fevereiro e maio de 2018.

É possível observar na Figura 3.10 que, o trecho asfaltado recentemente (desvio) permanece instável (em movimento) visto que se observa novas trincas de ruptura.

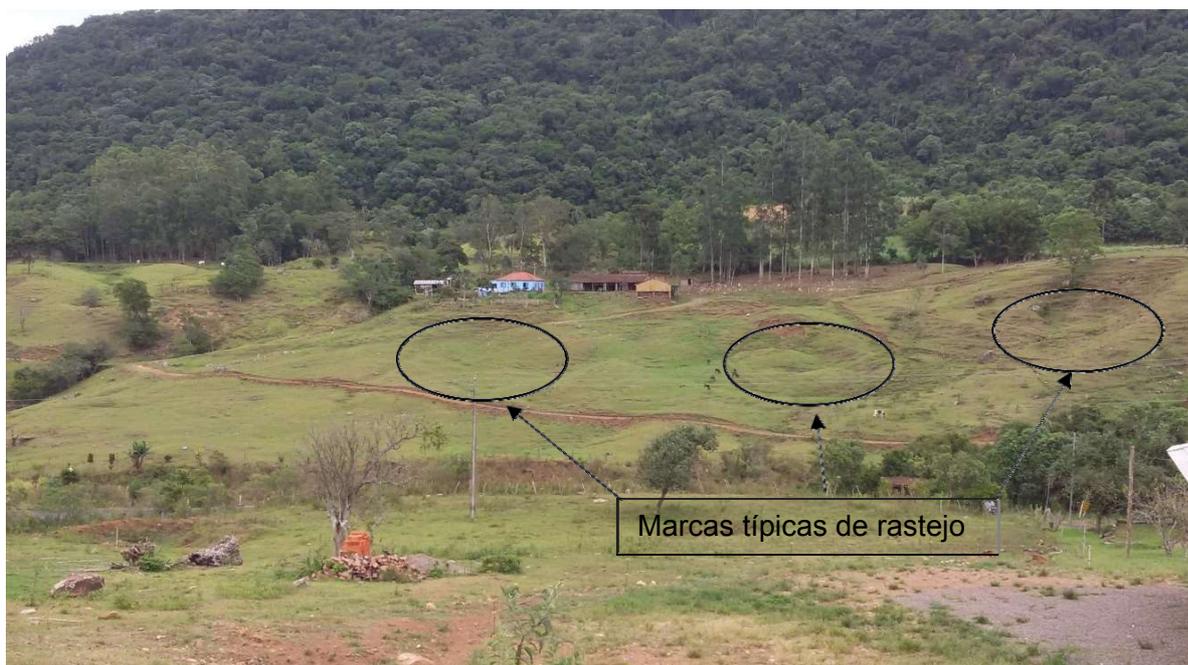
Ao se observar o relevo do entorno é possível identificar que ambas as encostas apresentam sinais de rastejo com inúmeras trincas que tem evoluído ao longo dos 2 anos desta pesquisa. Na encosta oposta à rodovia é possível verificar marcas típicas de movimentação de rastejo, conforme (Figura 5.5).

Figura 5.5 – Marcas indicando movimento de rastejo. Encosta oposta da rodovia.

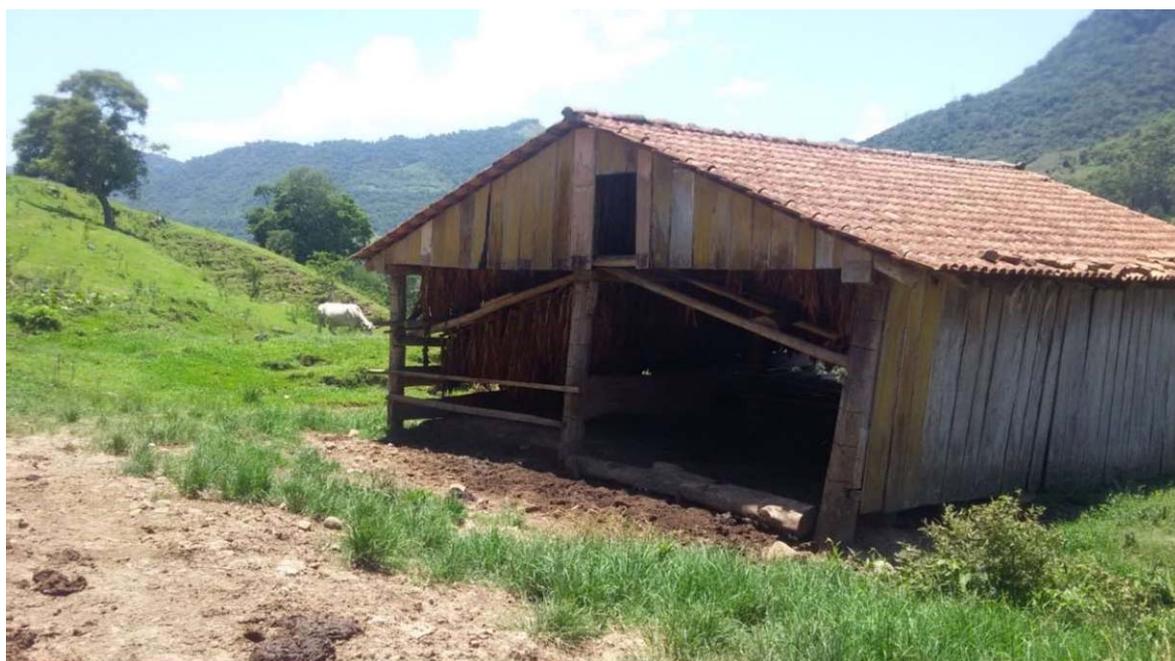
Figura 5.6 – Construção com paredes inclinadas, indicando a movimentação do solo onde está construído. Evidências de rastejo ao fundo da imagem.

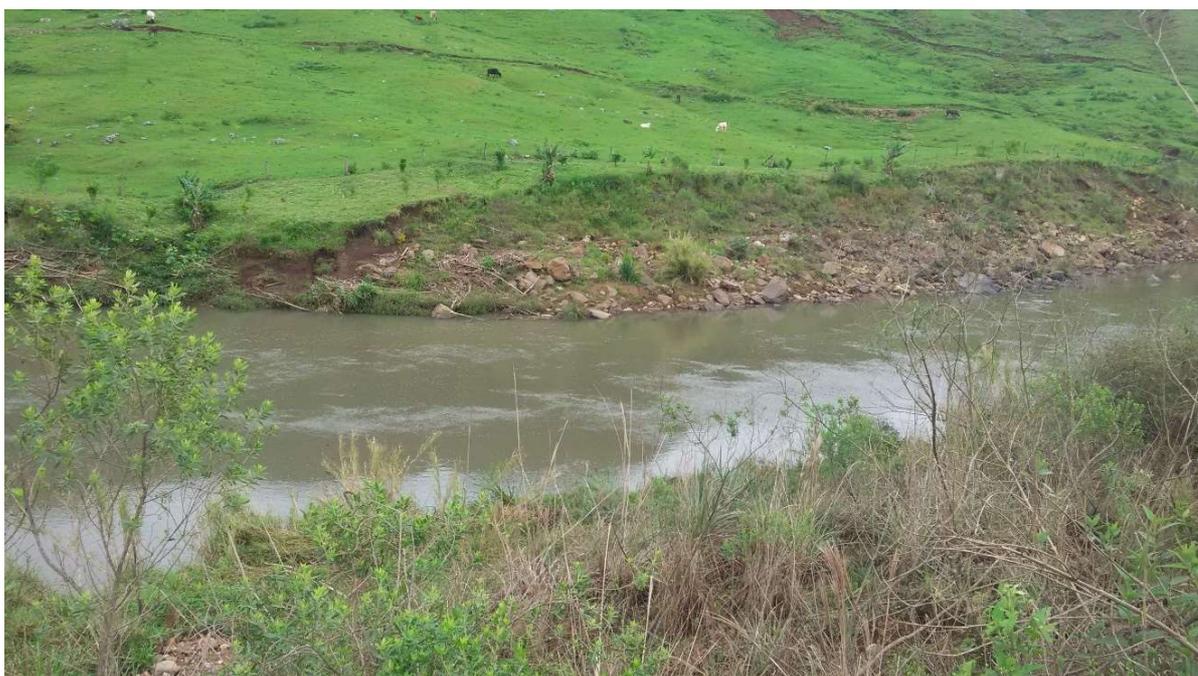
Figura 5.7 – Local de estudo em outubro de 2016. Escorregamentos rotacionais.

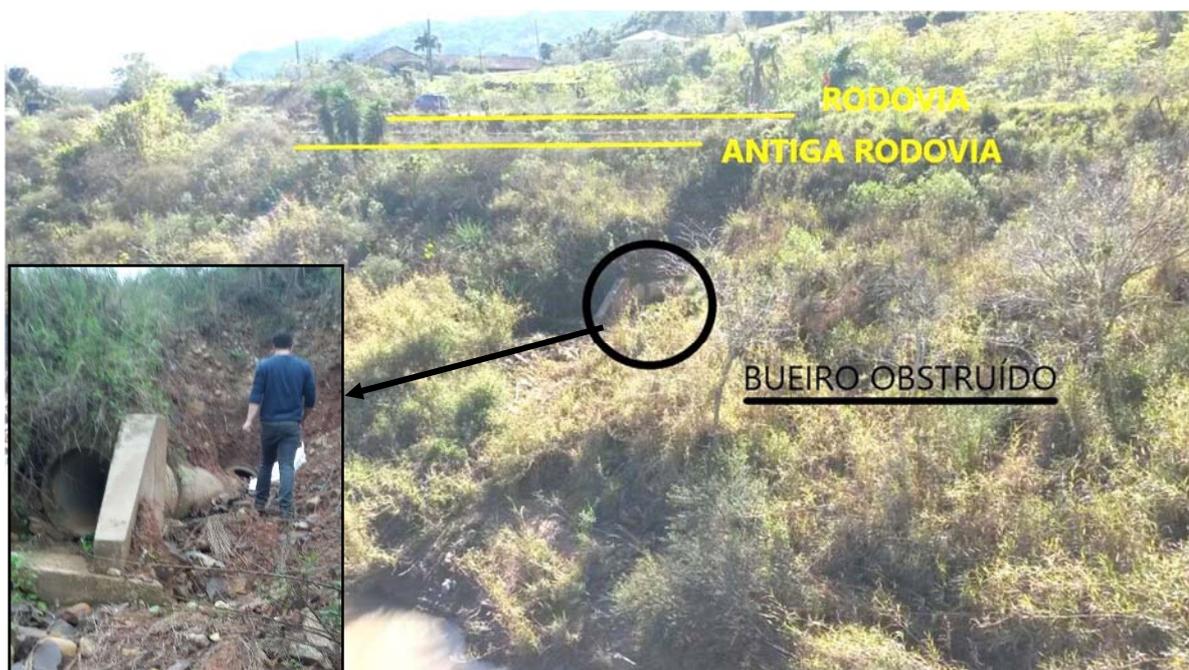
Figura 5.9 – Imagem do bueiro obstruído em setembro de 2017. No detalhe é possível observar parte deslocada do mesmo.

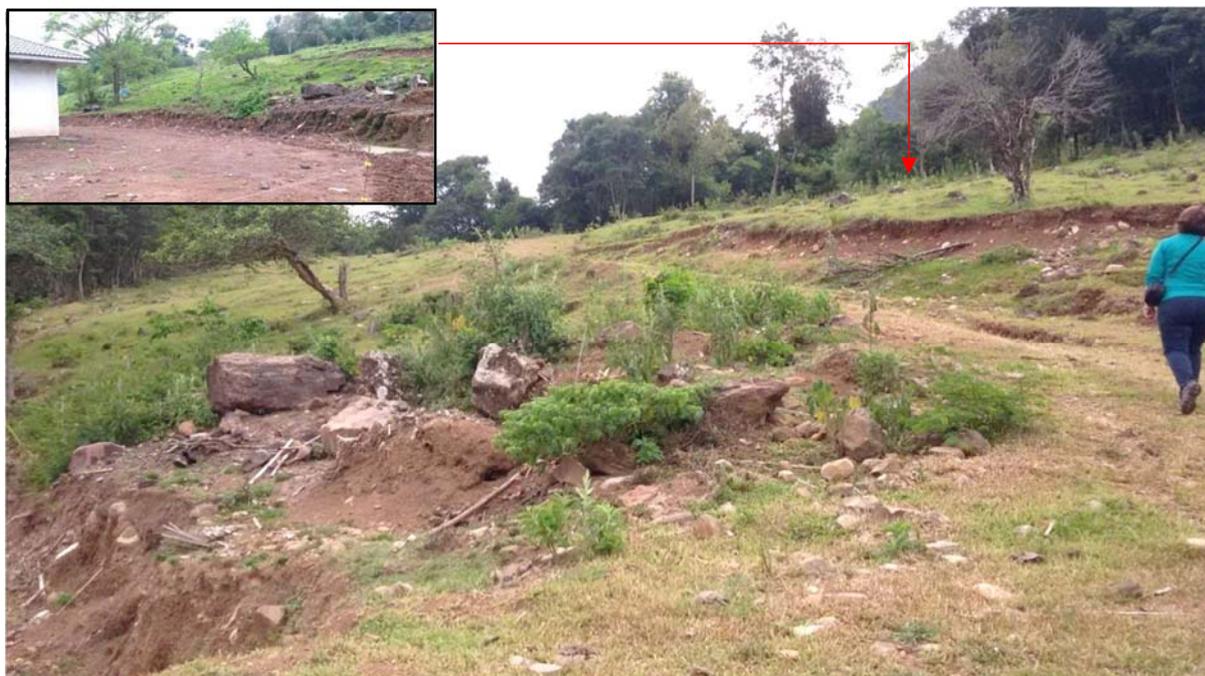
Figura 5.10 – Parte da encosta com rupturas circulares possivelmente relacionadas à mobilização de terra para a terraplanagem da área. Logo após a construção.

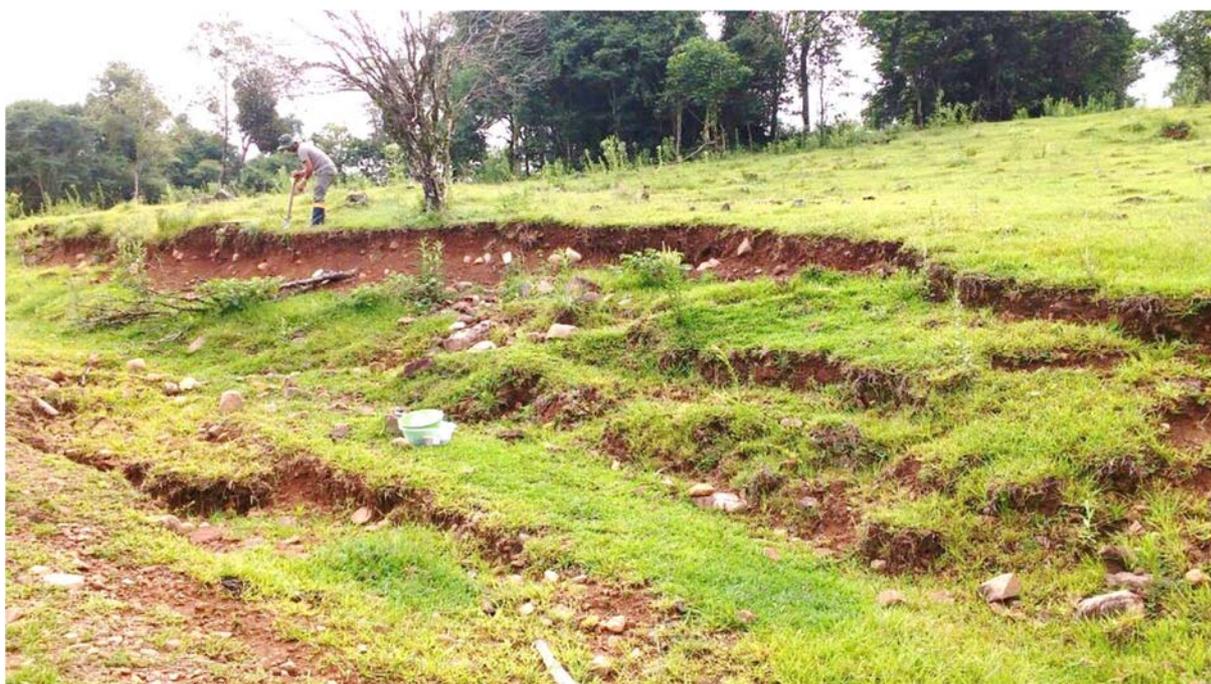
Figura 5.11 – Encosta em fevereiro de 2018; meses após a conclusão da obra. A região continuou se movimentando.
