UNIVERSIDADE FEDERAL DE SANTA MARIA
CENTRO DE TECNOLOGIA
CURSO DE ENGENHARIA CIVIL

**ESTUDO DE CASO: INSPEÇÃO DE UMA EDIFICAÇÃO
NO PERÍODO DE GARANTIA**

Trabalho de conclusão de curso apresentado ao curso de Engenharia Civil da Universidade Federal de Santa Maria (UFSM, RS), como requisito parcial para obtenção do título de **Engenheiro Civil**.

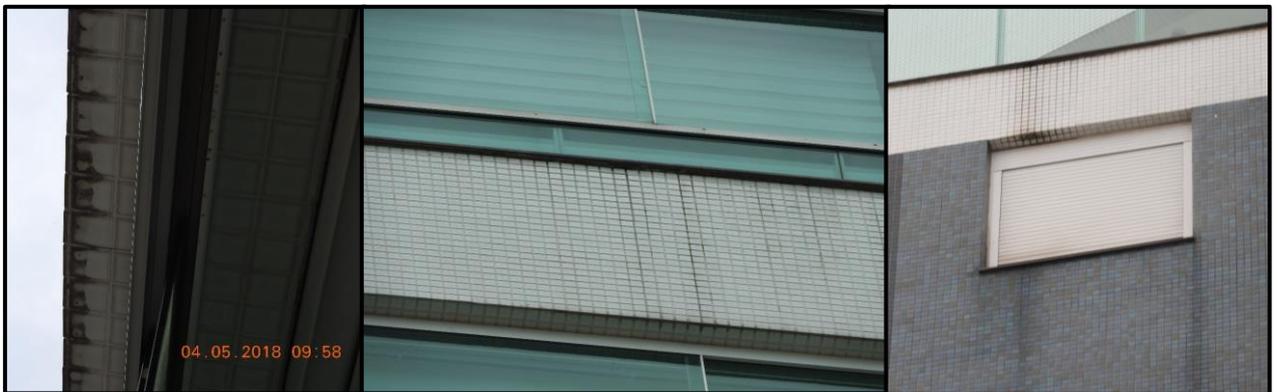
A presença de água nos sistemas do edifício estudado gerou manifestações patológicas no revestimento externo, com surgimento manchas de umidade e eflorescências nos rejuntas. A figura 10 a seguir mostra a presença de umidade em três ocorrências distintas, todas elas manifestando-se na fachada. É possível notar manchas abaixo das extremidades dos peitoris e abaixo das arestas de alvenaria.

Figura 10 – Presença de manchas de umidade no revestimento externo

Este problema é recorrente em toda a fachada do edifício. Os locais com umidade presente tornam-se ambientes propícios para a proliferação de microrganismos, algas e fungos. Com o tempo o rejunte, que é a parte mais vulnerável do sistema, começa a apodrecer, consequentemente permitindo a infiltração de água na parede.

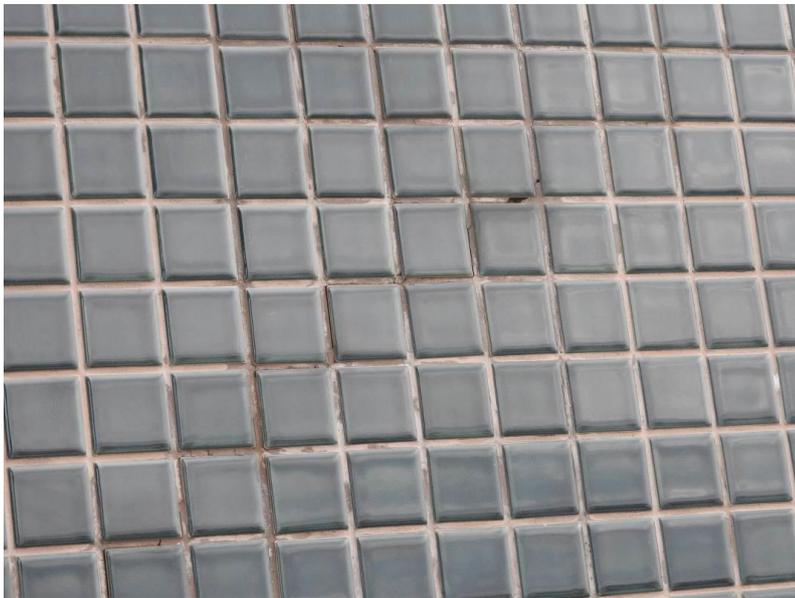
Figura 11 – Eflorescência no rejuntamento do revestimento cerâmico

Para o reparo da anomalia, o rejuntamento da área afetada deve ser refeito, atentando para que todas as fissuras sejam seladas. Aderência à borda e capacidade de deformação são características fundamentais da argamassa a ser aplicada na restauração (CICHINELLI, 2006).

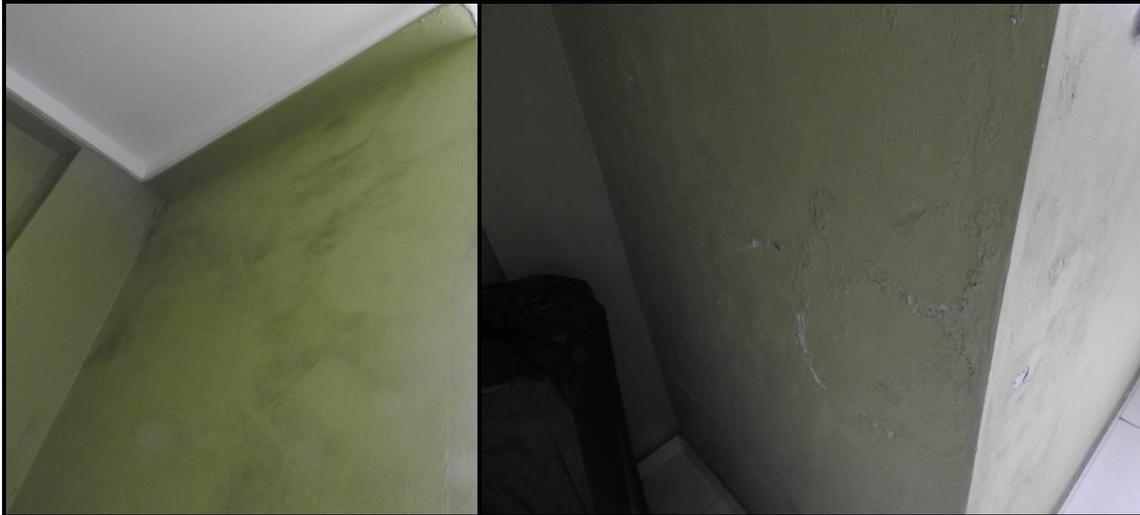
de vedação de esquadria. Entretanto, em outras áreas internas como banheiros, a presença de umidade pode ser fruto da falta de ventilação, que permite que a umidade permaneça.

Figura 12 – Presença de mofo e bolhas no revestimento interno

Como recomendação para a recuperação das anomalias, deve ser feita a limpeza da parede com água sanitária para que haja total eliminação do microrganismo. Caso seja feita apenas repintura, mesmo que a causa da umidade seja solucionada, as manchas de mofo tendem a reaparecer (IBAPE-SP, 2012).

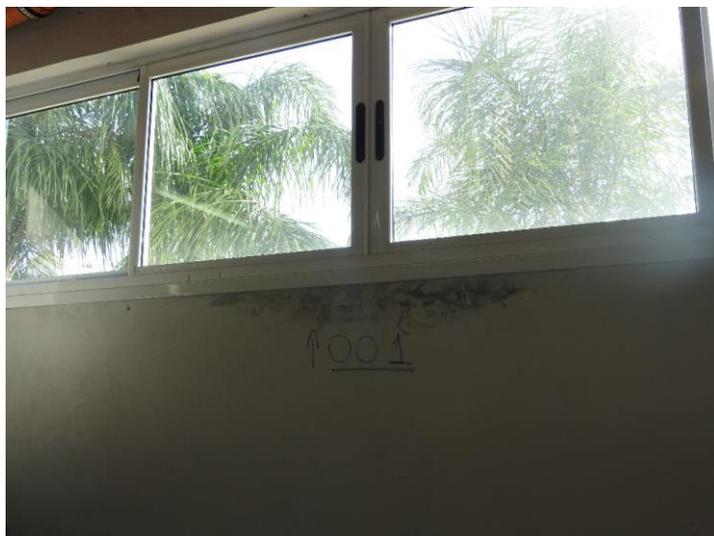
Figura 13 – Presença de mofo abaixo de esquadria na garagem

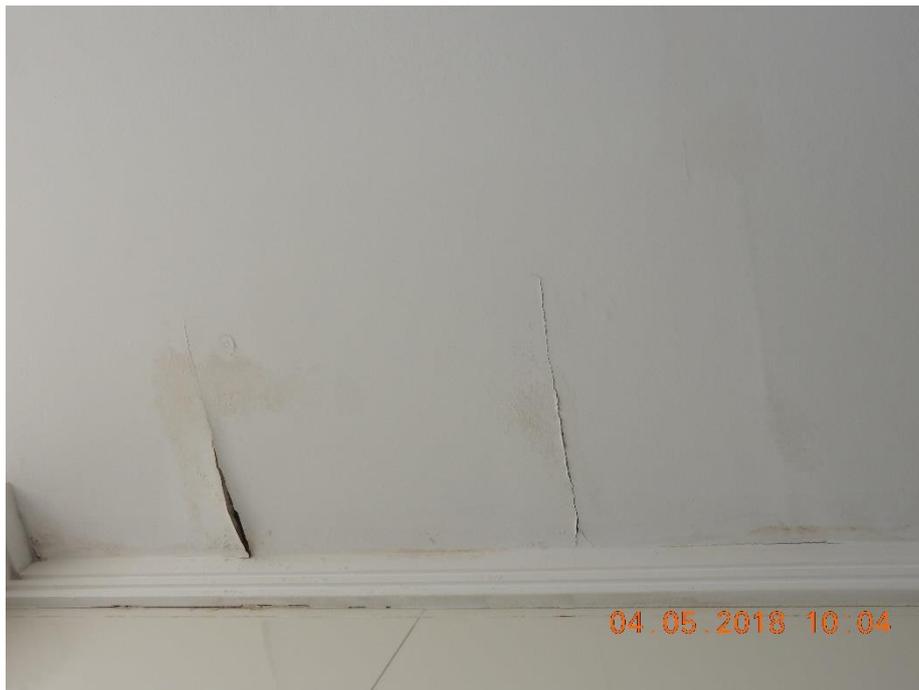
Existem dois exemplos do mesmo problema, em dois apartamentos diferentes. No primeiro, ilustrado na Figura 14 a seguir, pode ser vista a manifestação patológica intocada.

Figura 14 – Infiltração e manchas de umidade no gesso devido à impermeabilização precária do terraço

Neste caso, a anomalia endógena – por se tratar de um vício construtivo – não foi reparada. A sugestão de solução é que se repare primeiramente a impermeabilização do terraço (na área superior existe um canteiro) para interromper a passagem de água e após isso que seja feito o conserto do ferro em gesso. Uma empresa especializada indicada pela construtora deve ser chamada.

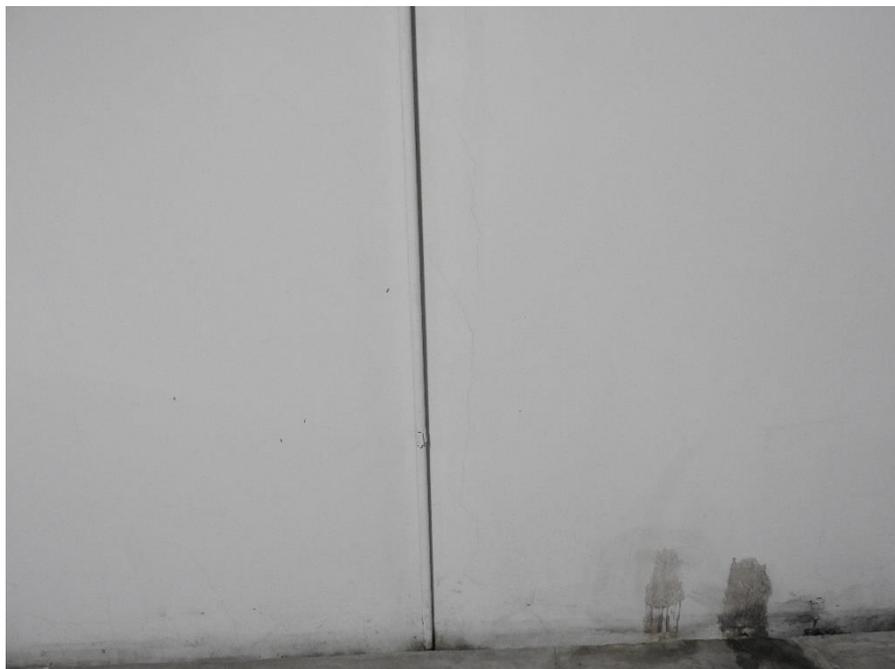
Mais uma manifestação patológica originada pela água ocorreu na garagem. Na parede que faz divisa com a edificação vizinha. Durante a fase de construção da edificação, possivelmente foi malfeita a impermeabilização da viga baldrame e parede acima, possibilitando passagem de água vinda do aterro vizinho. A figura 15 mostra a manifestação.

Figura 15 – Manifestação de umidade na parede da garagem

Por tratar-se de uma inconformidade relativa a processos construtivos e materiais, trata-se de uma anomalia endógena. Como no edifício em questão o local de onde a água se origina é de difícil acesso, uma possível solução é a de drenos atmosféricos (ou de Knapen). Nesse caso, são feitos furos inclinados de 20 a 30 graus com a horizontal. O ar seco entra nos furos e carrega-se de umidade. Ficando mais denso, o ar condensa e escoar para o exterior da parede. A figura 16 abaixo ilustra o funcionamento do dreno.

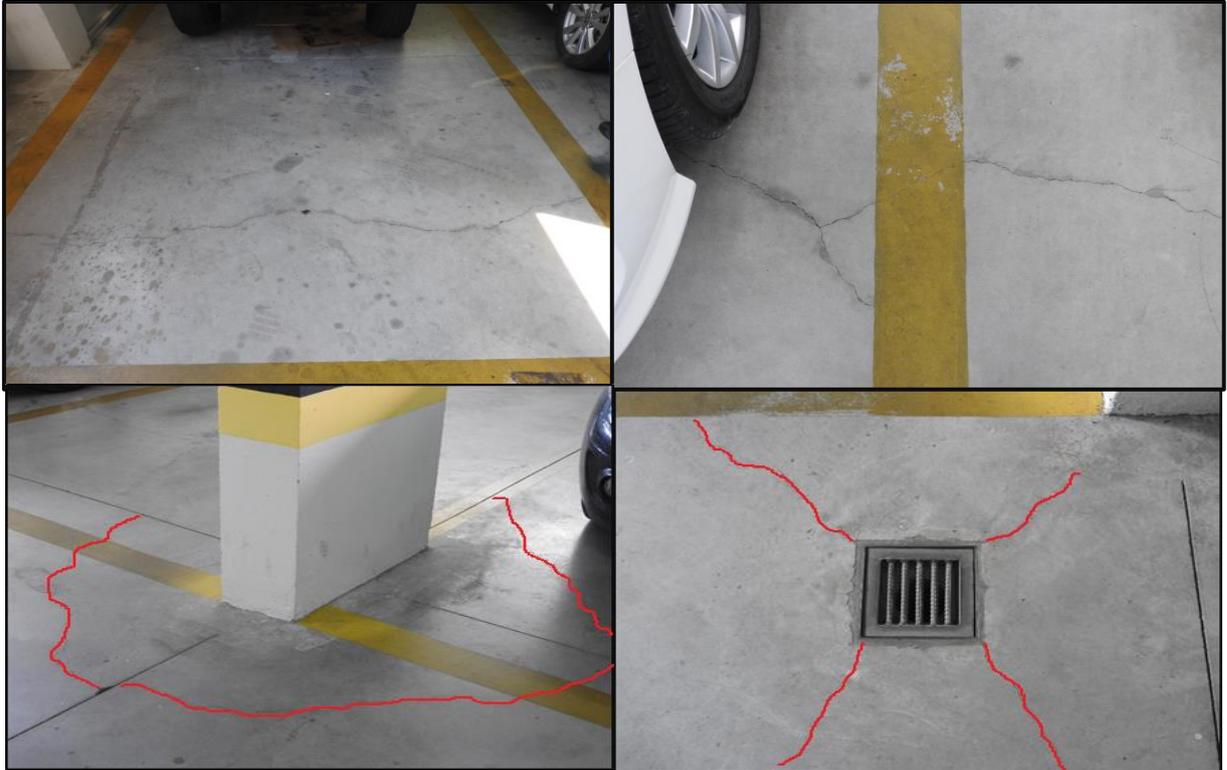
Figura 17 – Compilação de ocorrências de fissuras na garagem

material que resista às movimentações dos diferentes materiais e as fissuras devem ser reparadas.

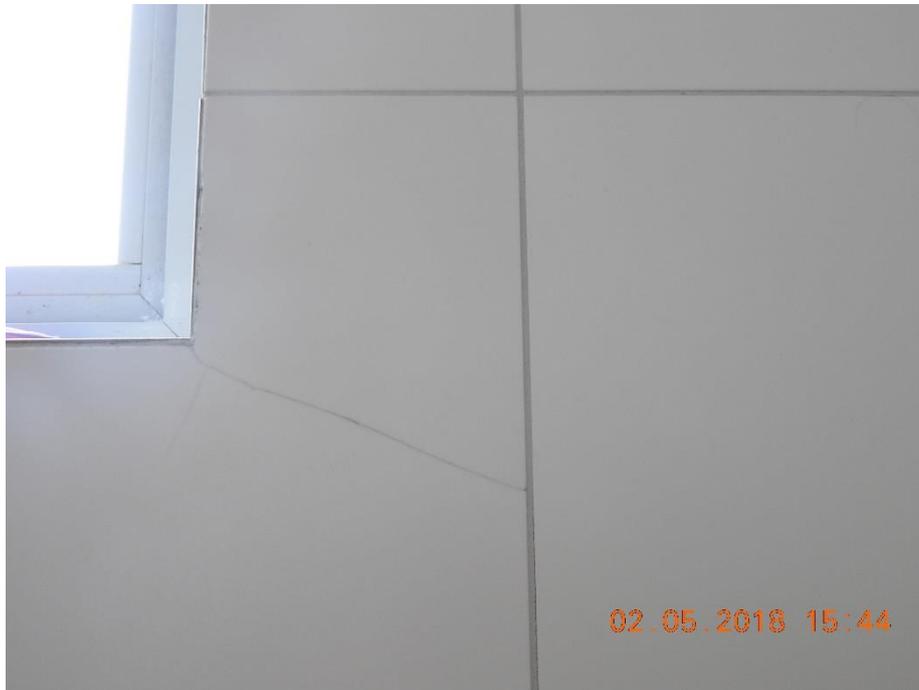
No interior dos apartamentos, na grande maioria das aberturas voltadas para a parte externa, ocorrem fissuras em 45 graus nos cantos inferiores das janelas devido à falta de contraverga no processo construtivo. A figura 18 mostra um dos casos que ocorreu em um banheiro. A fissura se estende a partir da borda da janela pela superfície do azulejo até o rejuntamento.

Figura 18 – Fissura devido à falta de contra-verga

No caso das fissuras, é necessário que se determine se são ativas (continuam em processo de abertura) ou passivas (estão estabilizadas). A partir daí, é possível determinar a melhor solução de reparo.

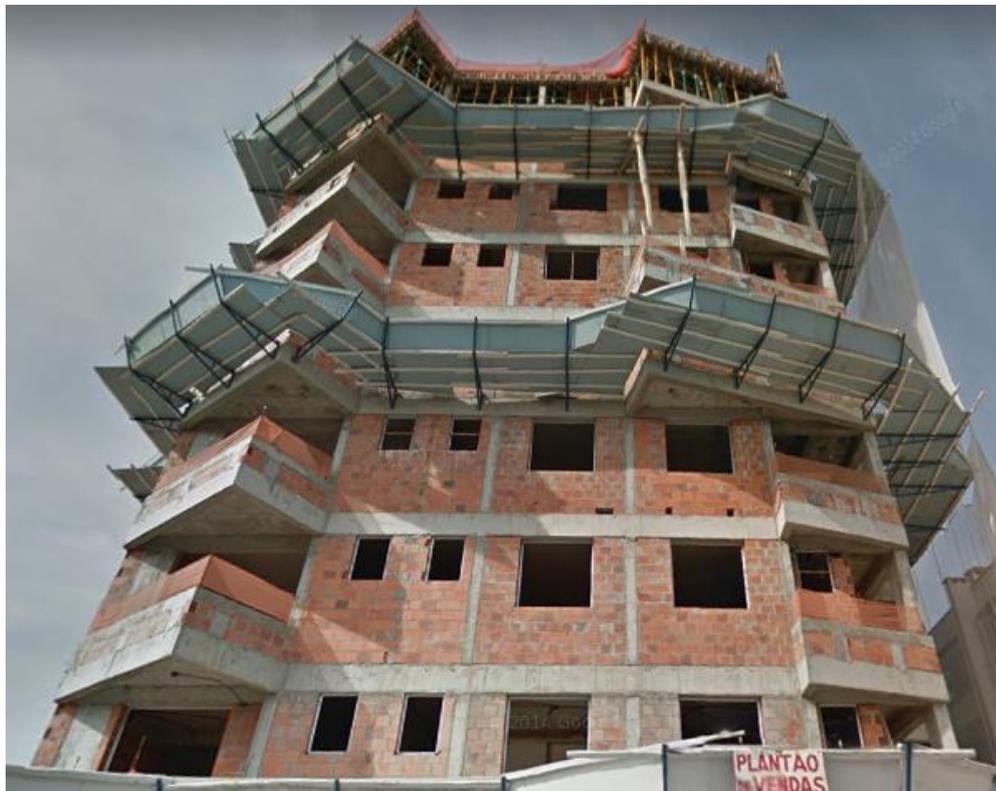
A ausência de contraverga pode ser comprovada por uma foto do estágio de construção do edifício. A figura 19 abaixo mostra a edificação em fase de construção. Não são notadas contravergas abaixo de nenhuma janela.

Figura 19 – Edifício em fase de construção

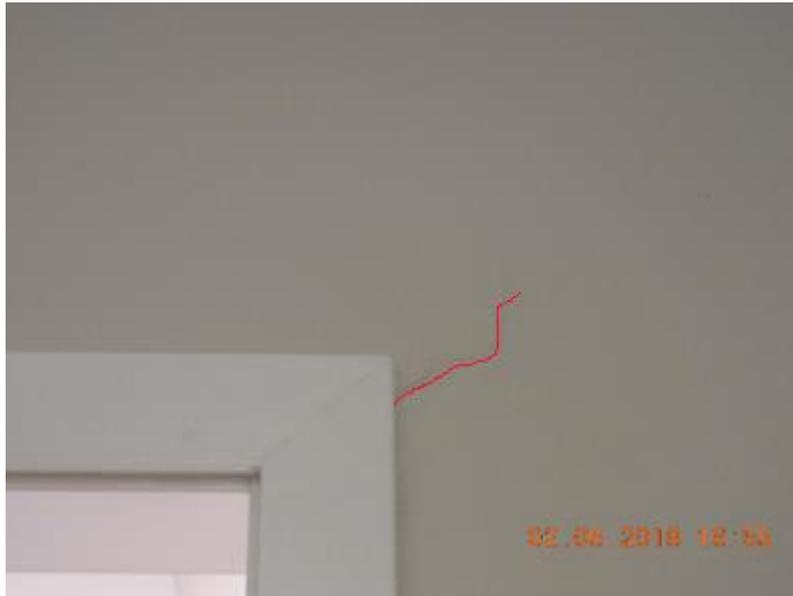
As fissuras aparecem também em portas na parte interior, devido à ausência de verga para proteção da alvenaria. A figura 20 ilustra uma das ocorrências. A fissura foi realçada para melhor visualização.

Figura 20 – Fissura em 45 graus devido à ausência de verga

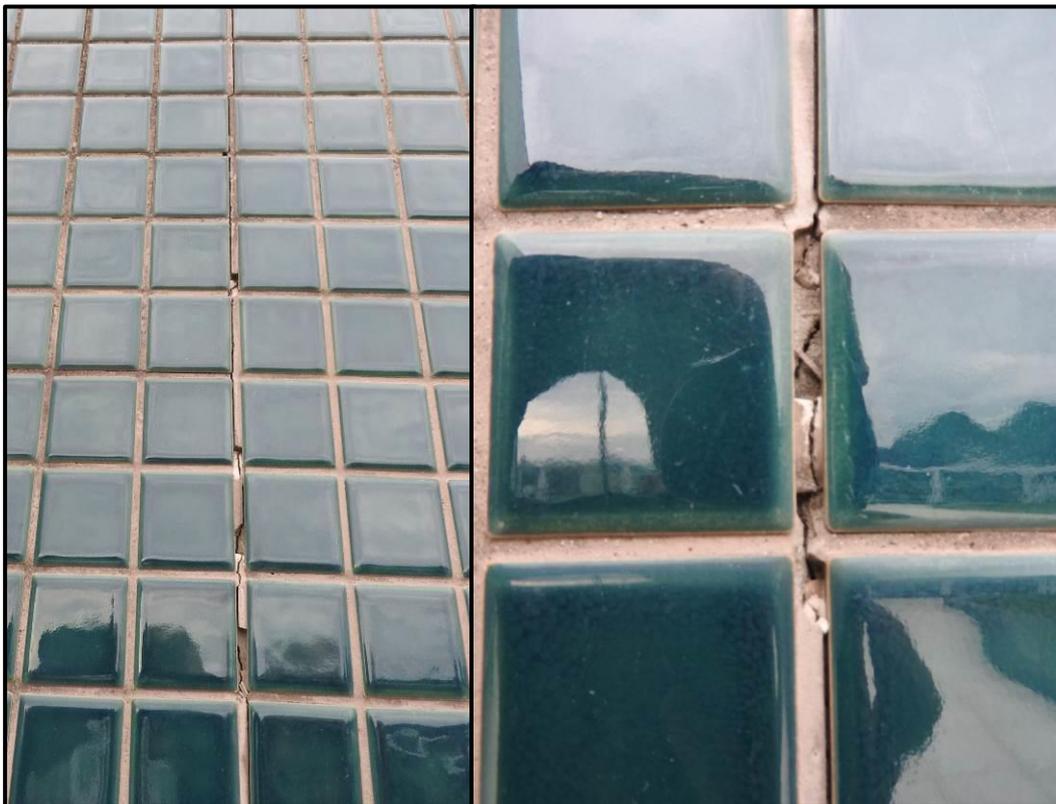
Fissuras acentuadas também ocorreram no rejuntamento do revestimento cerâmico da fachada no pavimento de cobertura. A alvenaria onde a anomalia foi observada é o revestimento externo de uma chaminé, que está suscetível à uma variação térmica muito grande. No mesmo local, foi percebido som cavo ao teste de percussão com martelo de cabeça de borracha. A possível causa que se tem é justamente a grande dilatação que ocorre em função da variação térmica das chaminés. A figura 21 abaixo mostra a incidência em uma foto geral e uma foto com *close* na fissura.

Figura 21 – Fissura em rejuntamento: (a) panorama; (b) *close*

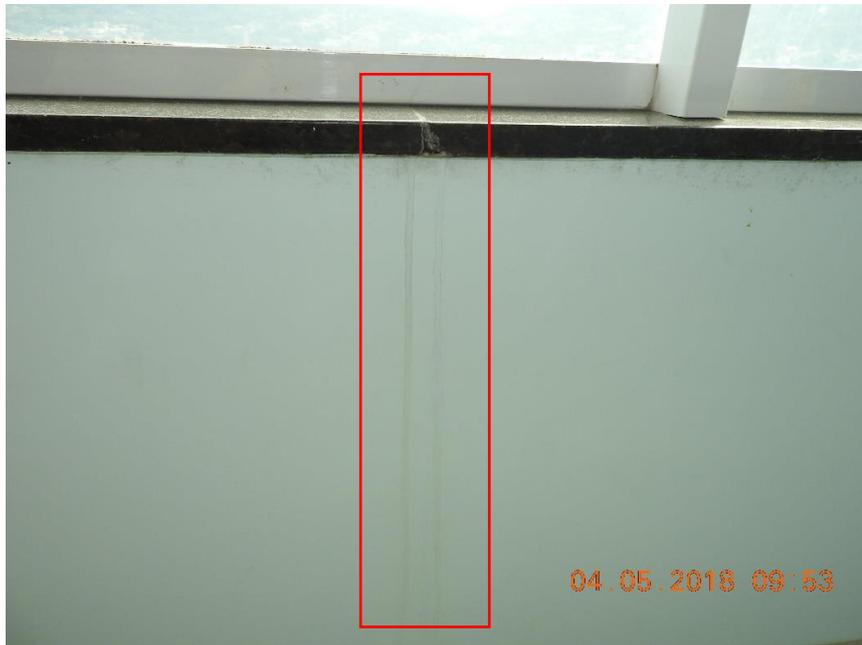
Figura 22 – Mancha de umidade abaixo da junta de dilatação da placa de granito na sacada

Como solução para a anomalia, deve ser retirada a vedação original, e substituída por uma nova, atentando para que cumpra sua função e não permita passagem alguma de água.

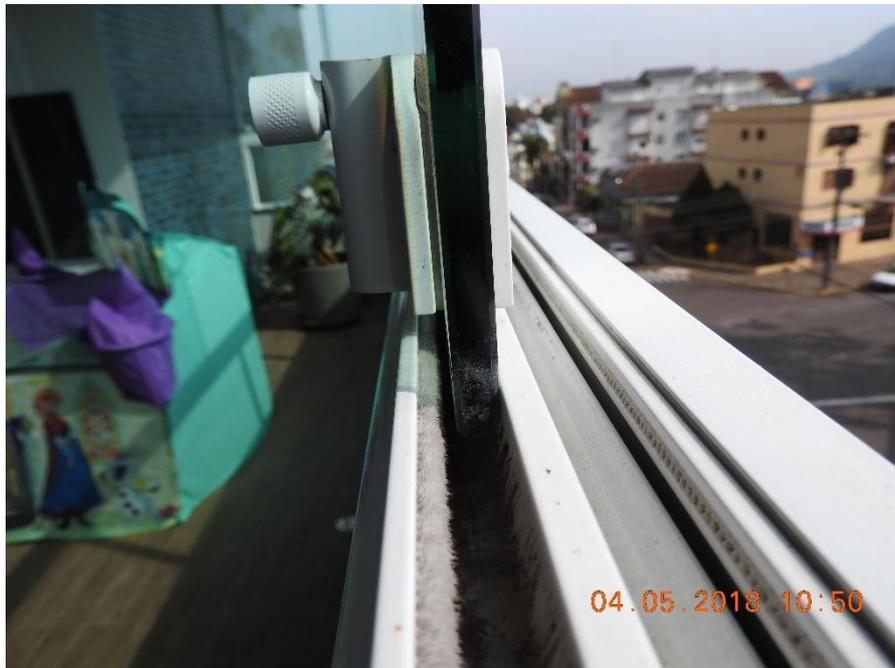
Figura 23 – Janela instalada na sacada

Sugere-se como solução de reparo a instalação de escovas de melhor qualidade, bem como a adaptação de uma peça que guie a janela dentro do trilho para impedir deslocamentos indesejados que causam vibração, conforme indicado no item 3.3.2.

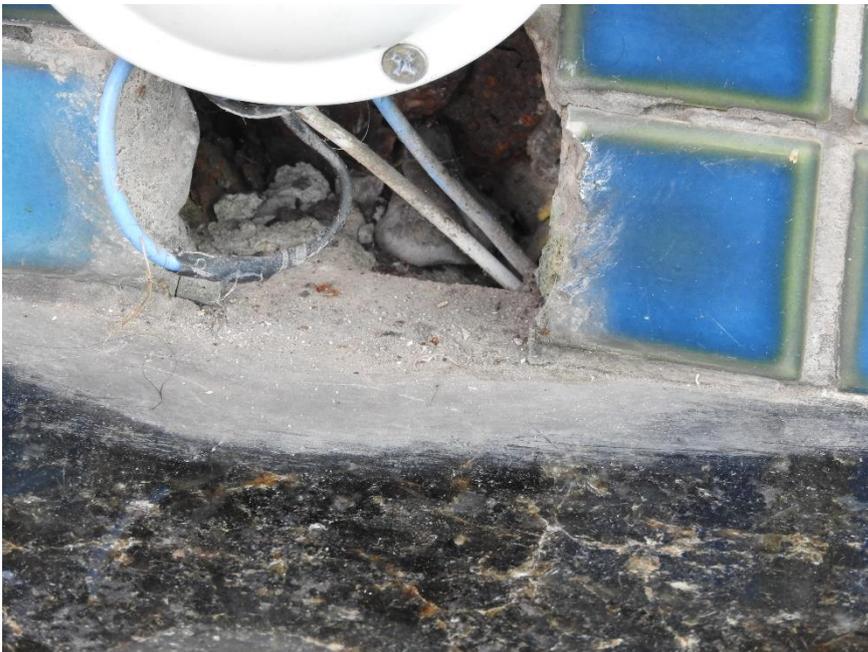
Figura 24 – Instalação inacabada de uma luminária na escada de acesso do edifício

Para reparo da anomalia, deve ser contratado um profissional eletricista capacitado para fazer acabamento adequado da instalação elétrica.

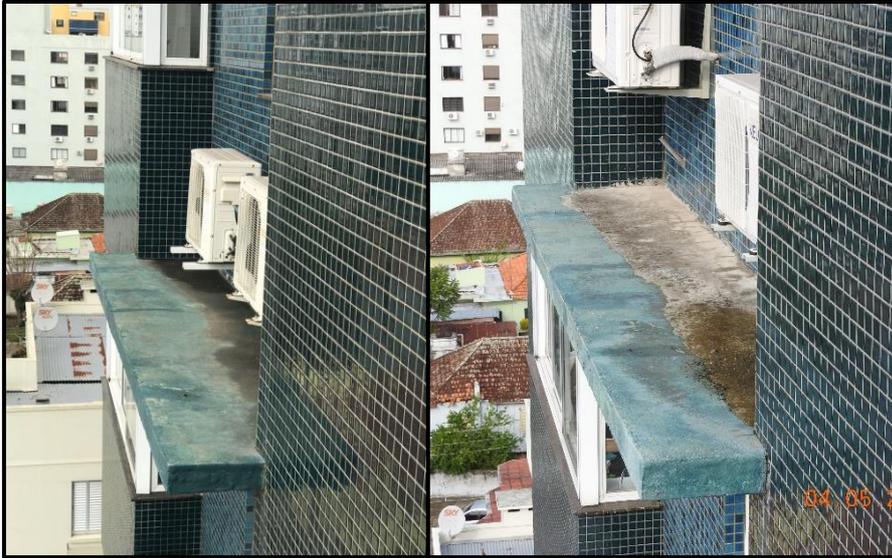
Figura 25 – Marquises com acúmulo de água

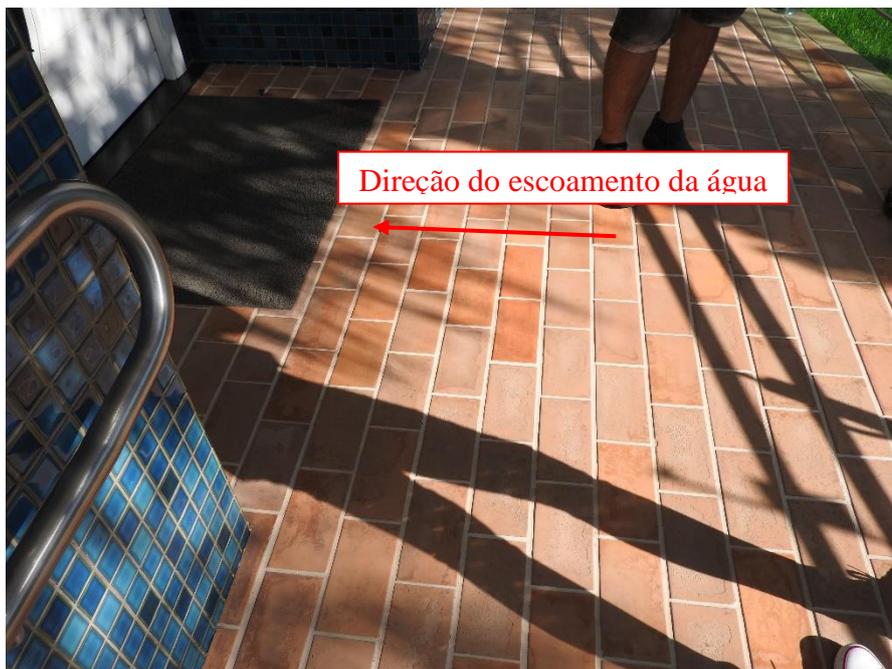
corrigido para direcionar a água para fora da edificação. A figura 26 abaixo mostra o local da ocorrência.

Figura 26 – Local onde a declividade da laje direciona a água para o interior do edifício

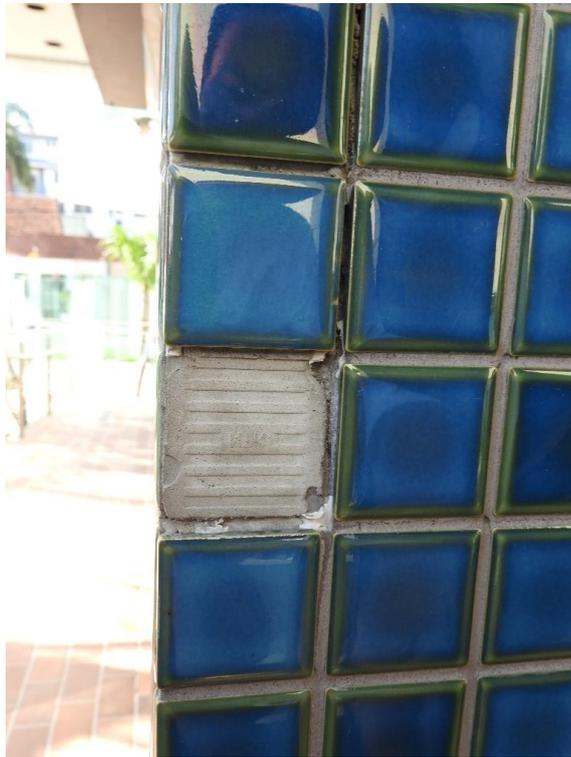
A figura 27 a seguir mostra destacamento na cerâmica da fachada do edifício.

Figura 27 – Destacamento de pastilha cerâmica

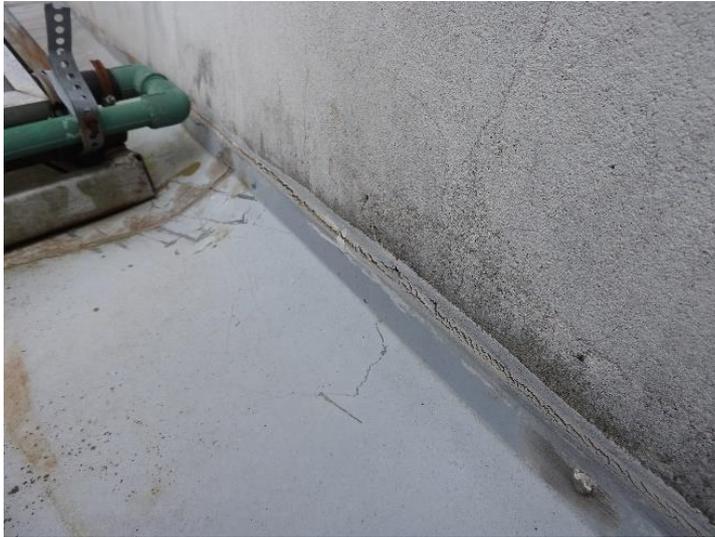
Figura 28 – Fissuras na vedação de algeroz

Como foi tratado no item 3.2.5, a sugestão de reparo é que a fixação de algerozes e calhas deve ser feito embutimento da placa metálica na alvenaria em ângulo de 45 graus para que não haja possibilidade de infiltração de água.

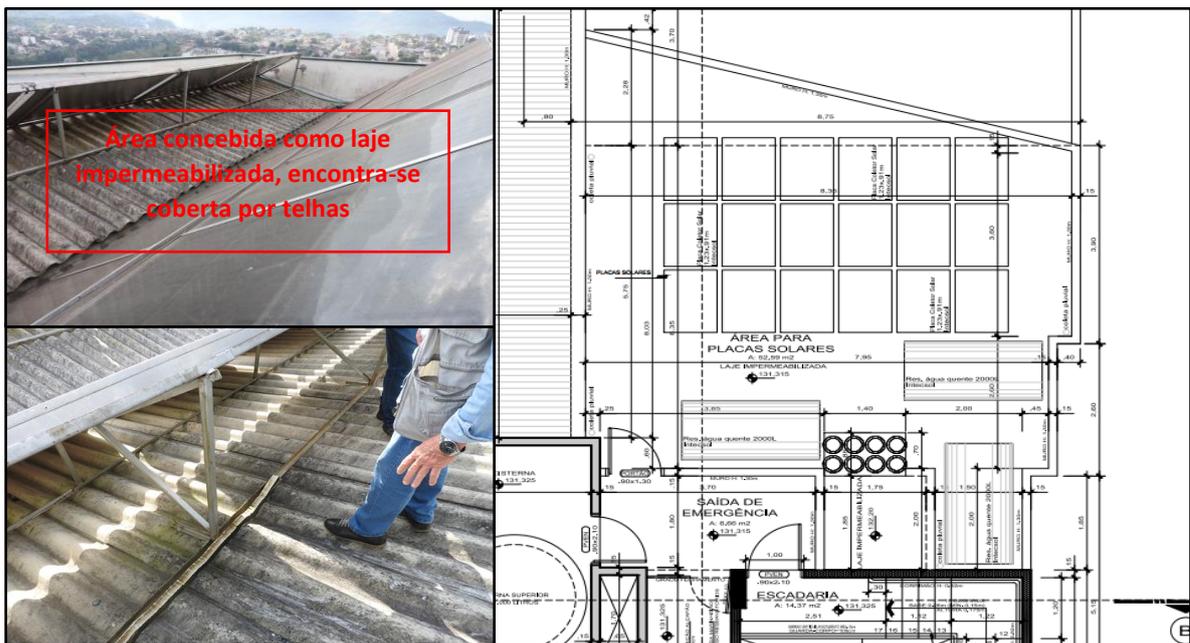
Figura 29 – Telhado: (a) área construída; (b) área projetada

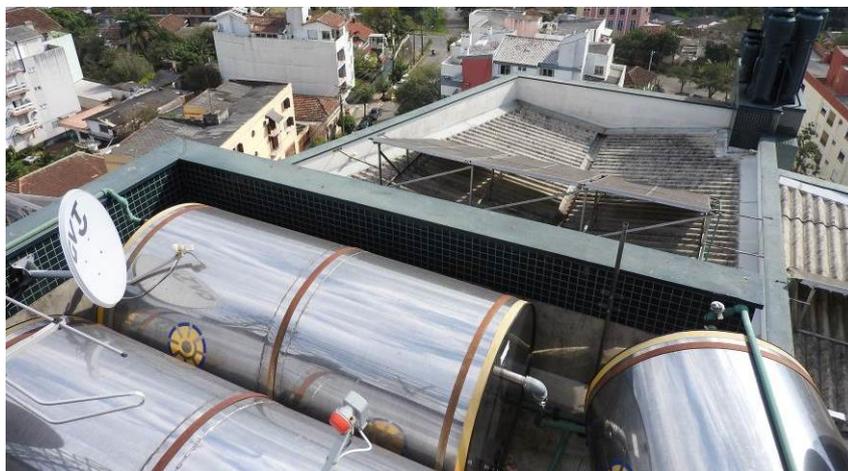
é possível julgar pelo fato de sequer haver espaço para circulação ao redor e entre os tanques, e de que no projeto arquitetônico disponibilizado, os tanques são dispostos em uma laje impermeabilizada projetada especificamente para todo o sistema de aquecimento solar. Essa carga adicional pode levar a problemas estruturais futuros. A figura 30 ilustra a situação dos tanques.

Figura 30 – Local de instalação dos reservatórios de água quente

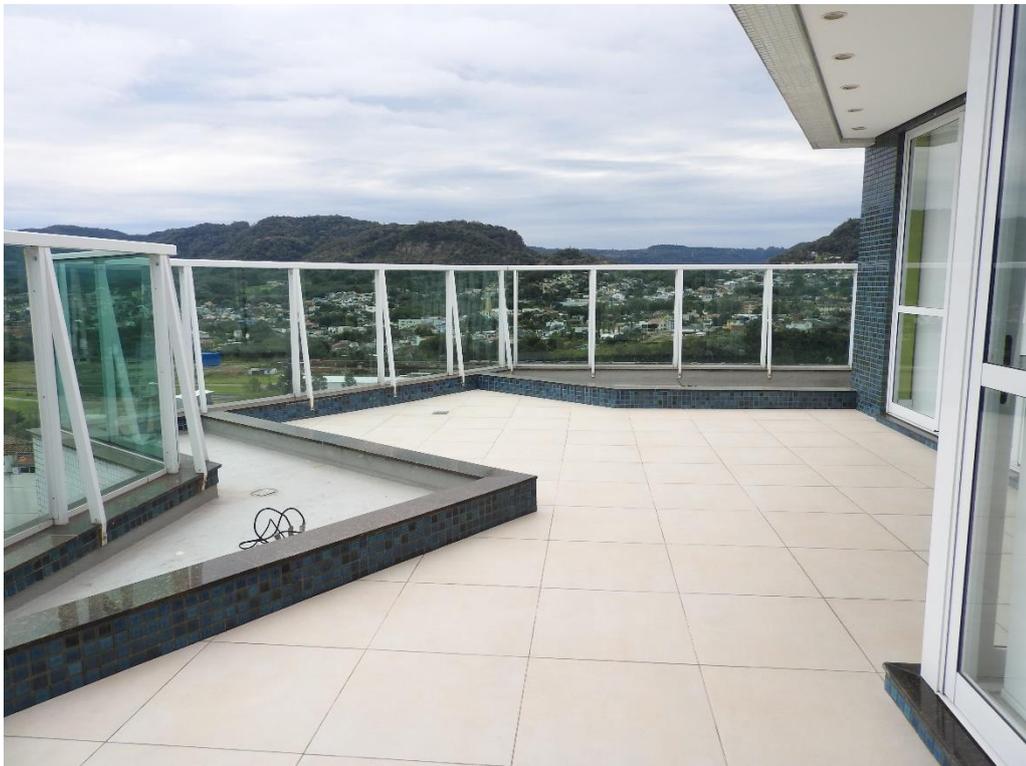
Na figura 31 é visto um panorama do guarda-corpo.

Figura 31 – Guarda-corpo do salão de festas

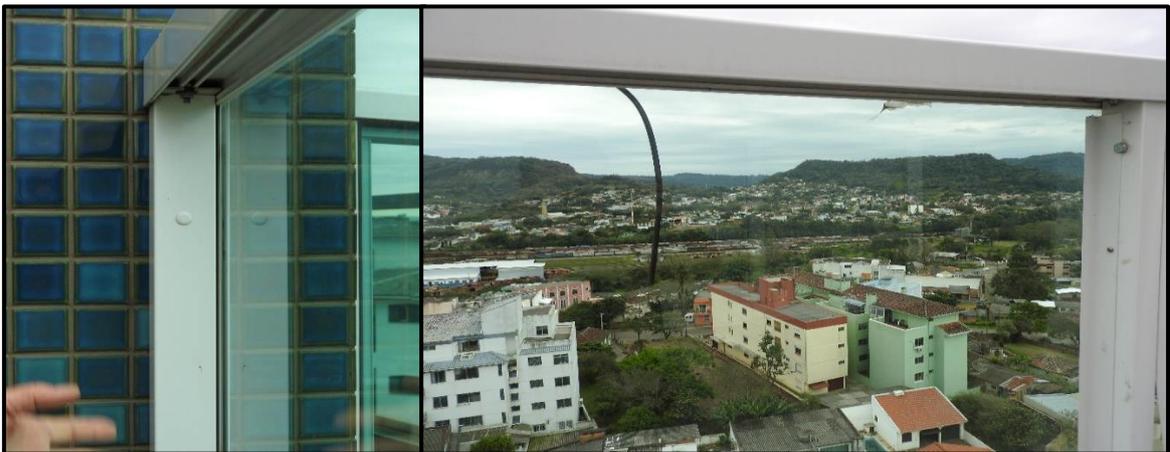
A seguir, a figura 32 evidencia a montagem do vidro pelo lado externo e o problema do ressecamento da borracha de fixação.

Figura 32 – Fixação do vidro pelo lado externo, borracha de fixação solta

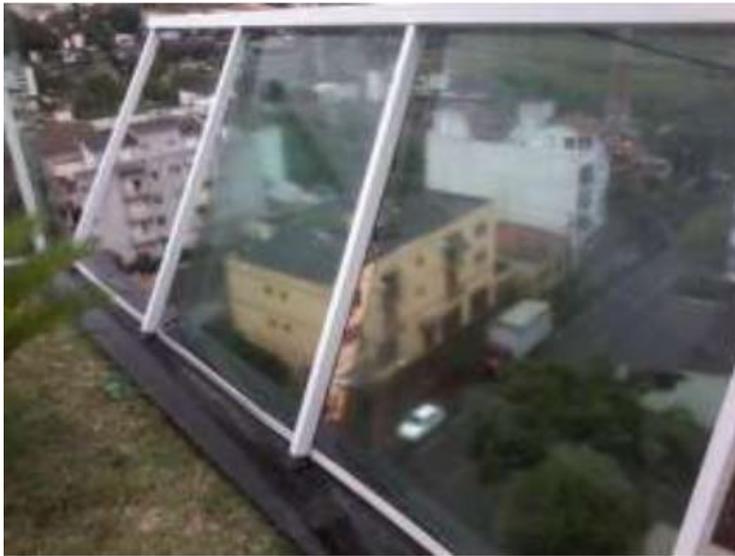
Conforme relato de moradores, meses antes da inspeção, houve um episódio de ventos fortes em que um dos vidros se soltou e caiu sobre um veículo que estava estacionado próximo ao prédio. Felizmente, não havia ninguém dentro ou próximo ao veículo.

Figura 33 – Ruptura do guarda-corpo

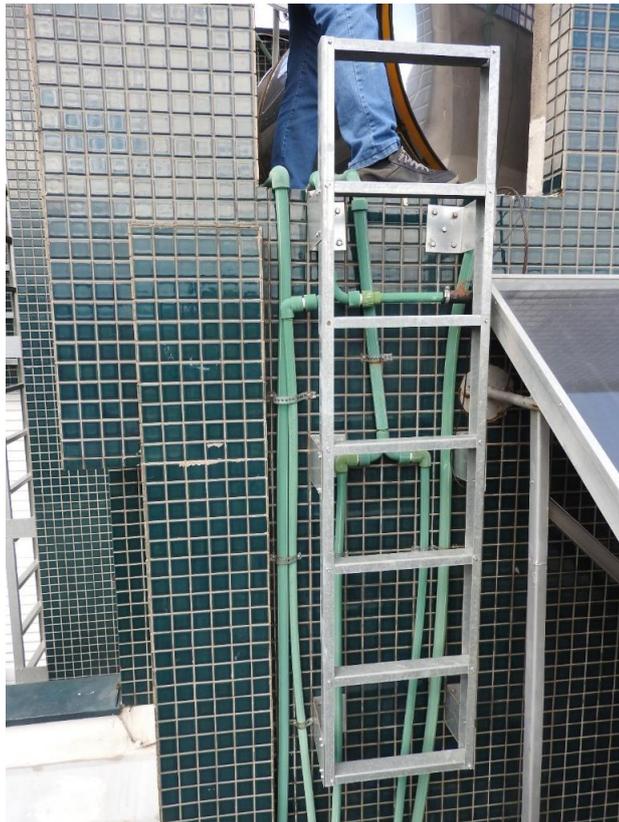
Figura 34 – Escada tipo marinheiro irregular

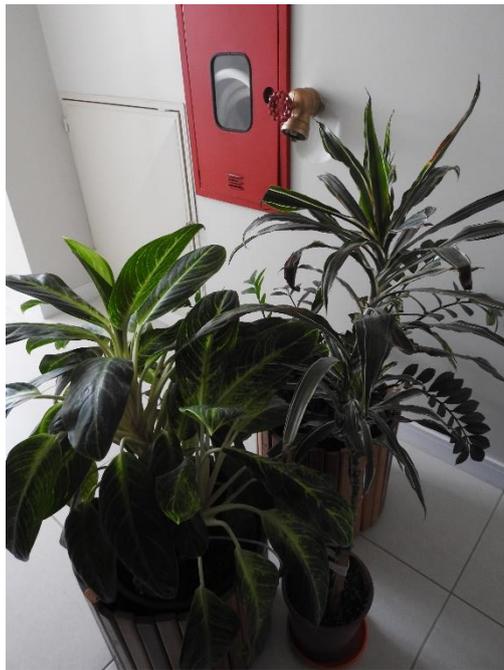
Figura 35 – Hidrante com acesso obstruído

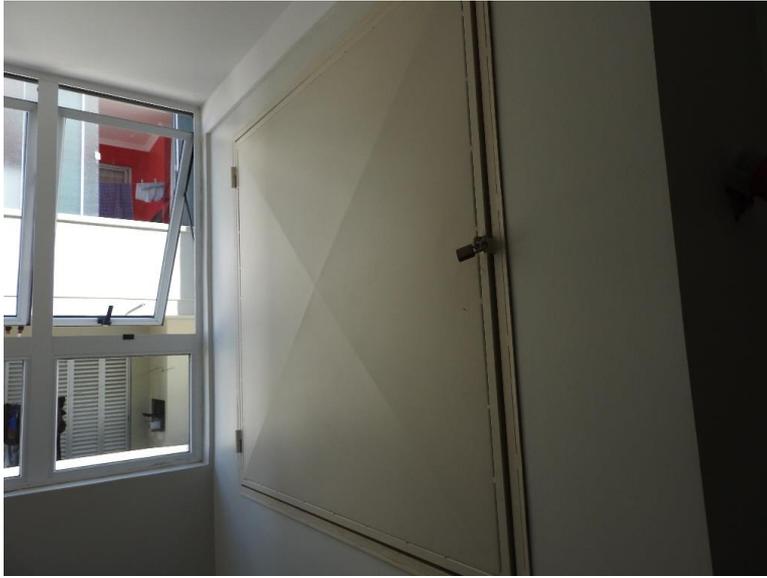
Outro item de segurança, este não contemplado por legislação, mas observado durante inspeção, é a questão do quadro de acesso à tubulação de gás em cada pavimento. A tubulação de gás passa por dentro de um *shaft* localizado no corredor de circulação de cada pavimento juntamente com cabeamento de telecomunicações. O acesso aos tubos se dá por uma tampa metálica que permanece sempre chaveada. Apenas o zelador do prédio possui a chave que abre o painel. O fato demonstra-se um risco à segurança dos usuários, pois em caso de vazamento de gás, algum acidente pode ocorrer até que se tenha acesso à tubulação. A figura 36 a seguir demonstra a falha.

Figura 36 – Tubulação de gás permanece trancada

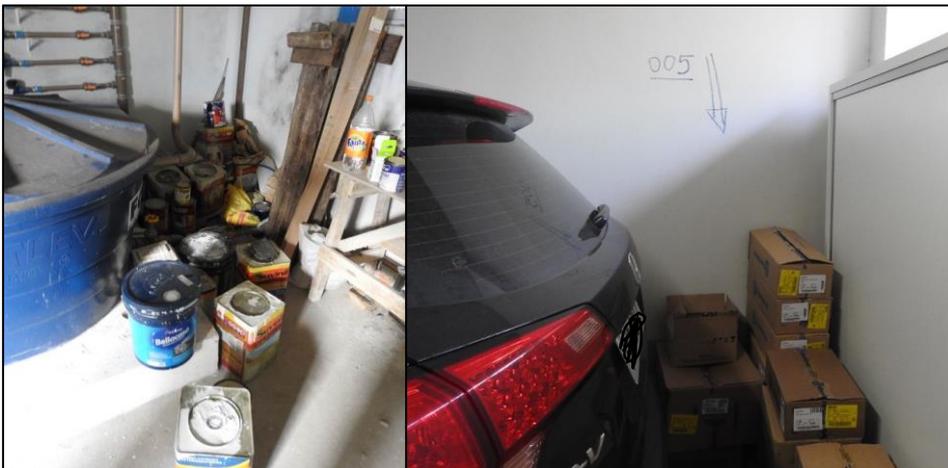
Figura 37 – Depósito inapropriado de materiais inflamáveis
