UNIVERSIDADE FEDERAL DE SANTA MARIA
CENTRO DE TECNOLOGIA
CURSO DE GRADUAÇÃO EM ENGENHARIA CIVIL

**ANÁLISE ESTRUTURAL DAS MANIFESTAÇÕES PATOLÓGICAS EM
EDIFICAÇÃO MULTIFAMILIAR NO MUNICÍPIO DE SANTA MARIA-
RS: ESTUDO DE CASO**

Trabalho de conclusão de curso, apresentado ao Curso de Engenharia Civil, da Universidade Federal de Santa Maria (UFSM, RS) – Campus Santa Maria, como requisito parcial para obtenção do título de **Bacharel em Engenharia Civil**.

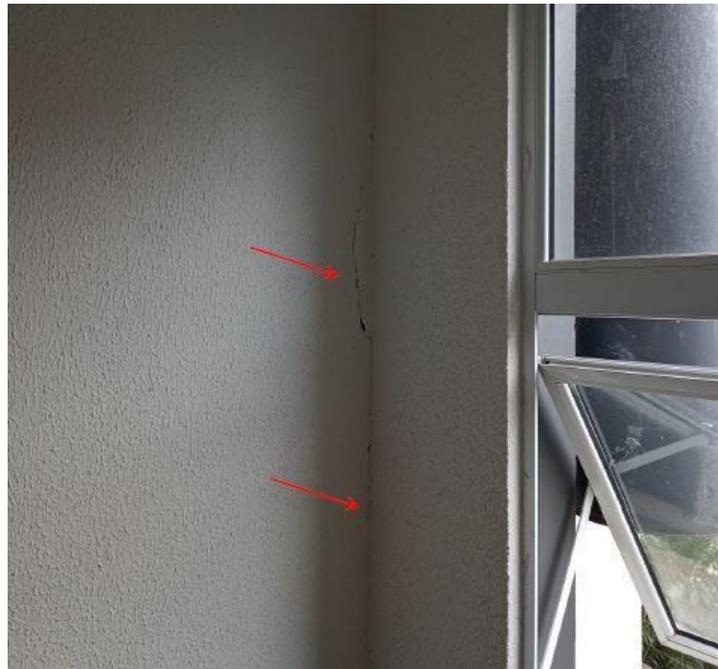
Figura 3.4 – Fissura na parede da caixa de escada.

A fissuração se apresentou nos pavimentos em alvenaria estrutural na parede da caixa de escada, mais precisamente na continuidade da junta de dilatação do pavimento térreo.

Segundo o parecer técnico do LMCC/UFSM, a fissura indicada decorre da execução de um revestimento rígido sobre a junta de dilatação.

Ainda, informa que após a avaliação da estrutura por ensaios, recomenda-se fortemente o reforço da estrutura em concreto armado, em especial as vigas com fissuras de cisalhamento e os pilares que não atenderam o dimensionamento a fim de reconstituir a segurança demanda. Além dos elementos em concreto, a região da alvenaria estrutural onde ocorreu o esmagamento também precisa ser recuperada.

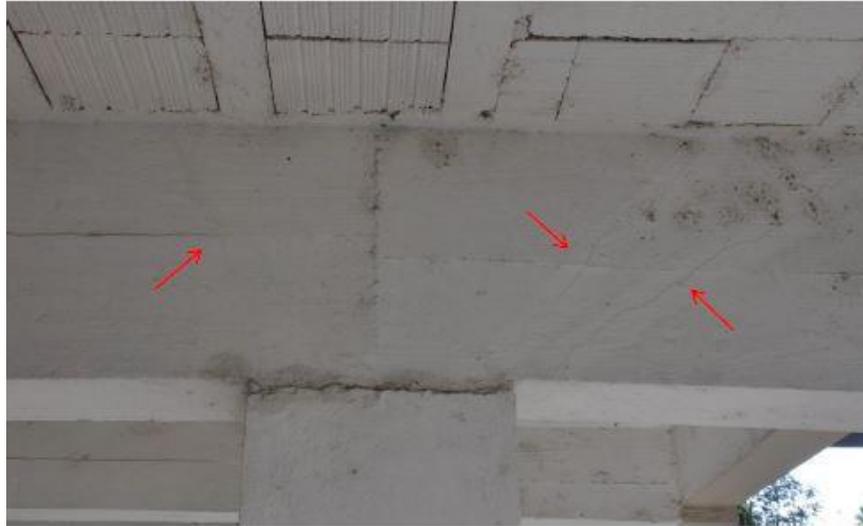
Figura 3.5 – Fissuras na viga V21, junto ao pilar P14.

Além disso, há fissuração generalizada nas vigas do topo da garagem, principalmente, na ligação dessas com os pilares do pavimento. Grande parte dessas fissuras têm a mesma configuração, são inclinadas a 45°, apresentando-se nas duas faces laterais das vigas, e vão desde o topo até a base das vigas, junto aos pilares.

Tendo em vista a configuração das fissuras presentes nas vigas, observou-se que as mesmas têm sua origem na deficiência de armadura ao esforço cortante, ou seja, são fissuras de cisalhamento. Sendo assim, buscou-se analisar em todas as regiões de cada viga esses valores, fornecidos pelo SAP 2000, e, na sequência, compará-los aos utilizados no dimensionamento do projeto estrutural original e o dimensionamento desta análise.

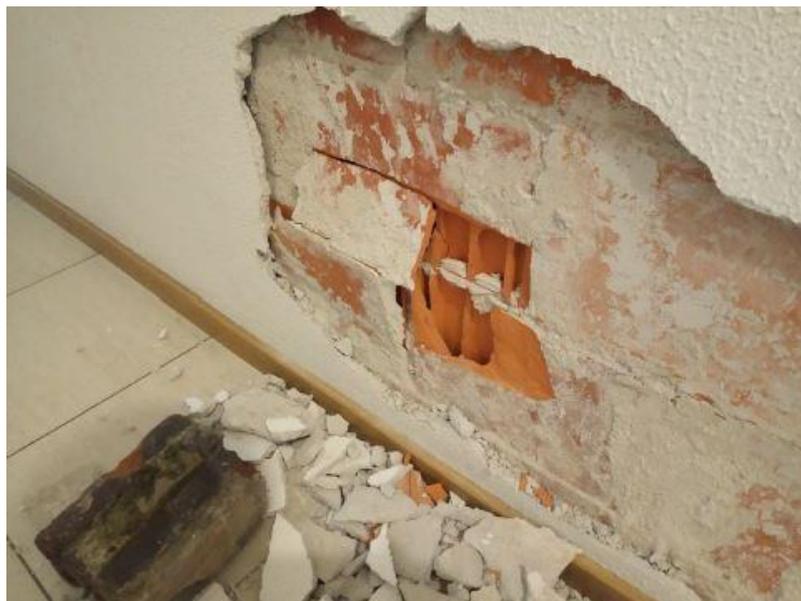
Figura 3.6 – Alvenaria esmagada na parede entre o corredor e o apartamento 201.

Na Figura 3.6, fica evidente esse problema, localizado na parede entre o corredor e o apartamento 201.

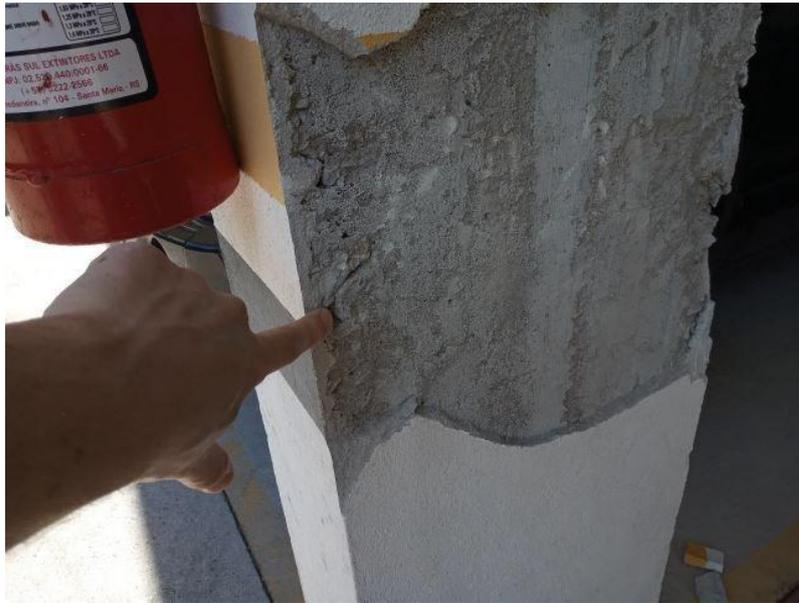
Figura 3.7 – Superfície do concreto do pilar P16.

A Figura 3.7 apresenta as irregularidades encontradas na superfície do pilar P16, conforme traz o parecer técnico do LMCC/UFSM.

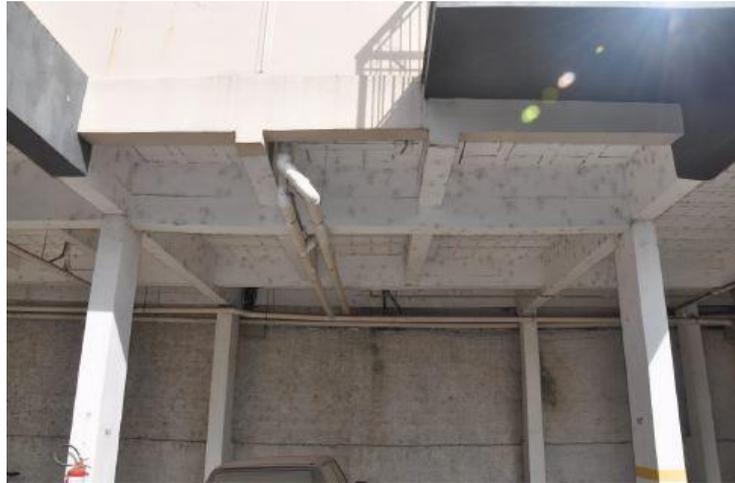
Figura 3.8 – Vigas V4, V6 e V12 com deformações visíveis.

Entretanto, foi observado este problema de flechas excessivas em algumas vigas do pavimento térreo, ver Figura 3.8. O critério de aceitabilidade sensorial deve ser verificado para que o efeito visual desagradável não seja provocado nos usuários.

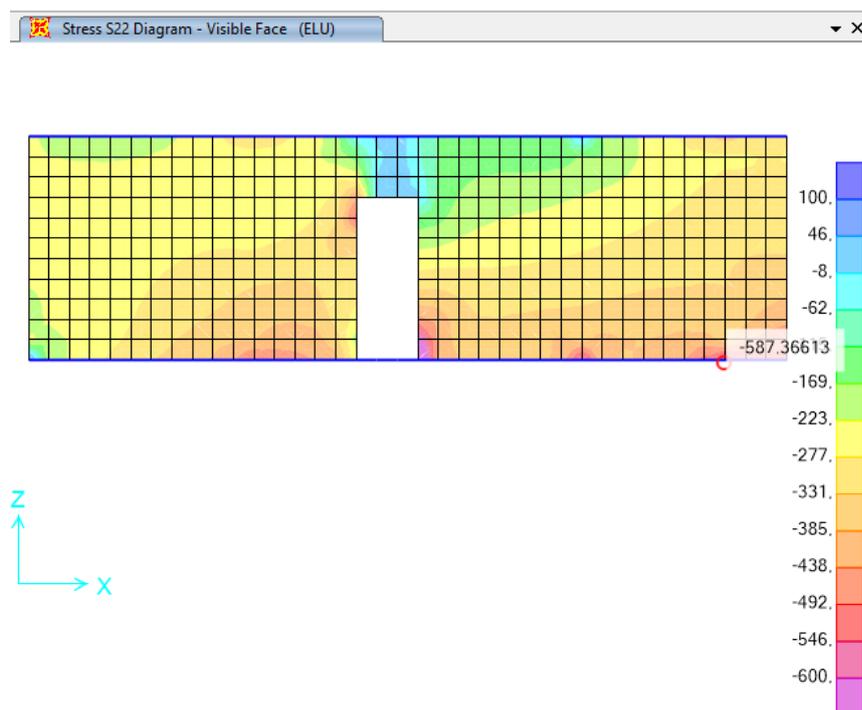
Figura 4.10 – Tensões de compressão na região com esmagamento na alvenaria.

Conforme trazido no item 3.1.3 deste estudo de caso, a resistência característica mínima das paredes é de 1,53 MPa, já os prismas executados com o mesmo bloco e argamassa dos utilizados na obra devem ter resistência mínima 2,2 MPa. Sendo a resistência mínima para blocos avaliada em 5 MPa.
