**A AURORA E O CREPÚSCULO  
PERSPECTIVAS PARA O PLANO DE RESTAURO  
E CENTENÁRIO DO  
PALÁCIO DA INTENDÊNCIA DE CRUZ ALTA/RS, UM PATRIMÔNIO  
TOMBADO**

**DISSERTAÇÃO DE MESTRADO**

**Josiane de Oliveira Pillar Hinning**

O objetivo geral é diagnosticar o estado de conservação, através de mapa de danos, apontando diretrizes para um projeto de restauração do Prédio da Intendência de Cruz Alta, patrimônio tombado pelo IPHAE.

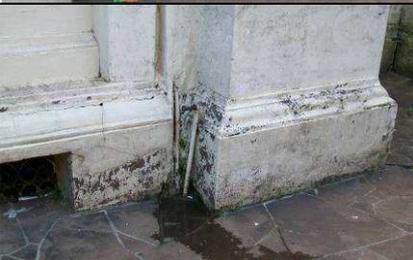
<p><b>e) Canalização aparente</b>  Apresenta diversos problemas decorrentes de vazamentos, provocando infiltração e umidade.</p>

<p>A canalização aparente deverá ser suprimida.</p>
<p><b>f) Vedação Centro Administrativo</b></p>

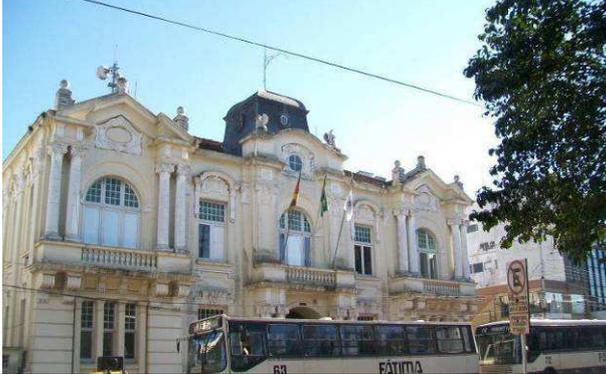
<p>Conflito viário, desta forma verifica-se que não há atendimento ao Parecer Técnico N° 66 que recomenda: <i>Desviar o fluxo de trânsito pesado (caminhões e ônibus) existente hoje na Av. Gal. Osório, junto ao Bem Tombado. Tal recomendação esta relacionada ao entorno do Prédio Tombado do Museu Erico Verissimo, porém poderá ser aplicada ao entorno do Palácio da Intendência.</i></p>

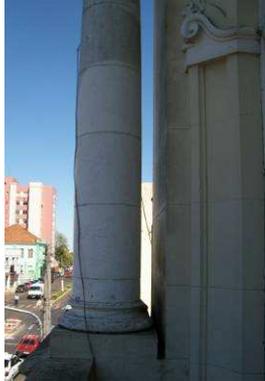
Em geral as colunas encontram-se íntegras, porém apresentam elementos de fixação, como ganchos, fios, inseridos na sua face externa, para uso eventual de ornamentação/iluminação natalina. A coluna esquerda do acesso principal apresenta desgaste provocado por ação humana. O que apresenta descolamento de pintura, degradação por agentes externos, como poeira, resíduos do trânsito intenso. (Destaca-se que a fachada principal ricamente ornamentada, localiza-se na orientação sul, devido a menor insolação, é favorável a proliferação de mofo e demais agentes, além do trânsito intenso da Av, General Osório, nos capitéis é possível notar estes indicadores).

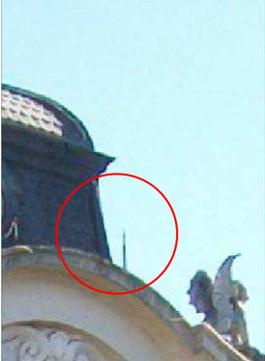
<p>Existem para-raios no Prédio antigo, do Tipo Radioativo, porém inativos. O Prédio Administrativo também não apresenta Sistema de proteção contra descargas atmosféricas – SPDA.</p>
<p><b>27. Passeio (Ladrilho Hidráulico)</b></p>

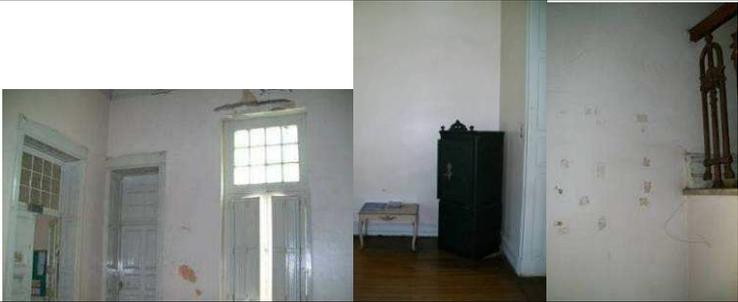
As paredes apresentam problemas como fissuras em alguns trechos, umidade, des-

<p>prendimento de revestimentos. Em alguns trechos é possível observar que o revestimento foi refeito, onde haviam fissuras, nestes locais é possível visualizar o reboco, sem pintura.</p>
<p><b>c) Esquadrias</b></p>

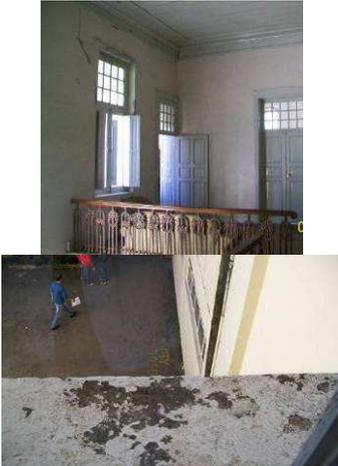
<p>As esquadrias são originais, em madeira, apresentam problemas de manutenção, funcionamento, umidade, degradação como vandalismo.</p>
<p><b>d) Lustres</b></p>

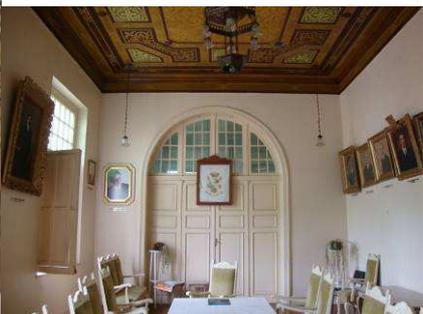
<p>O forro apresenta um trabalhado em couro, o forro foi restaurado, porém apresenta trechos comprometidos, afetados e rompidos por infiltrações do telhado.</p>
<p><b>e) Lustres</b></p>

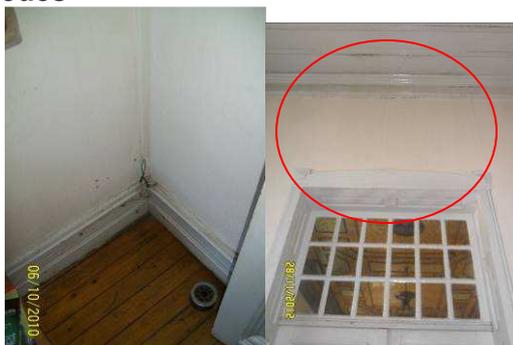
As paredes apresentam problemas como fissuras em alguns trechos, umidade, desprendimento de revestimentos. É possível notar o relevo de detalhes da pintura anterior, nas paredes deste compartimento, conforme indicação em vermelho na foto ao lado.
