**CASA DE CULTURA DE SANTA MARIA:
RESTAURAÇÃO E READEQUAÇÃO DOS ESPAÇOS
DE UM PATRIMÔNIO DE SANTA MARIA/RS**

DISSERTAÇÃO DE MESTRADO

Sadiana Luz Martins Frota

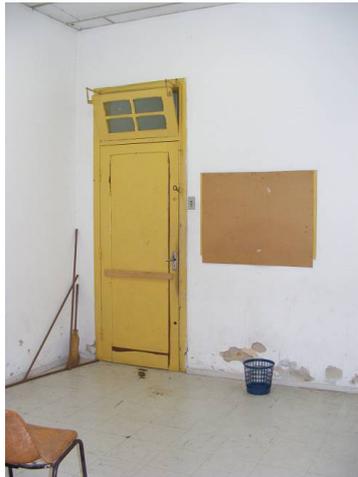
- Porta da área de serviço que dá acesso a uma sala sem utilização definida. Há sinais de umidade ascendente com desagregação do reboco e o piso vinílico apresenta algumas lacunas. A porta apresenta danos como quebra de algumas peças.

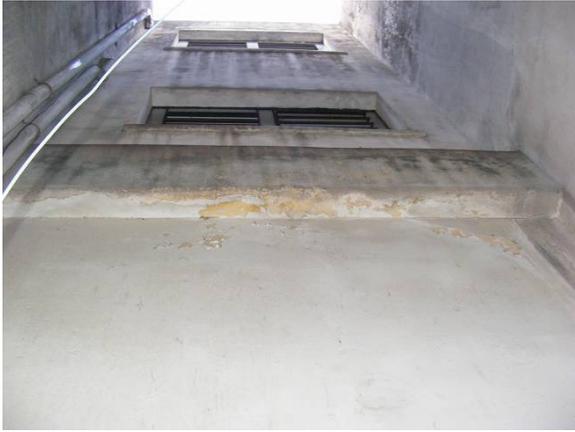
- Vista do poço de luz, a partir do térreo. À esquerda ficam os tubos de quedas do sistema pluvial.

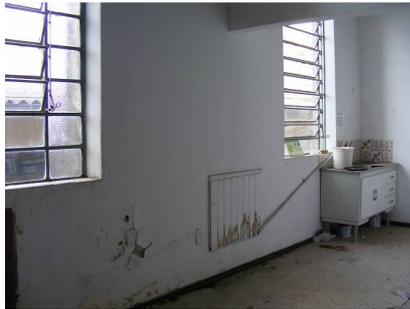
- Parte inferior da parede com manchas de umidade e descolamento da pintura. Aparentemente há infiltrações pelo vão onde havia um aparelho de ar condicionado.

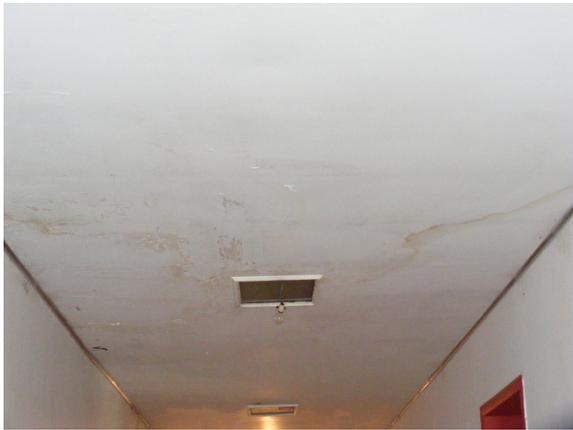
- Forro de gesso apresentando manchas escuras de umidade descendente, ocasionadas por infiltrações de águas pluviais, possivelmente por haver telhas quebradas.

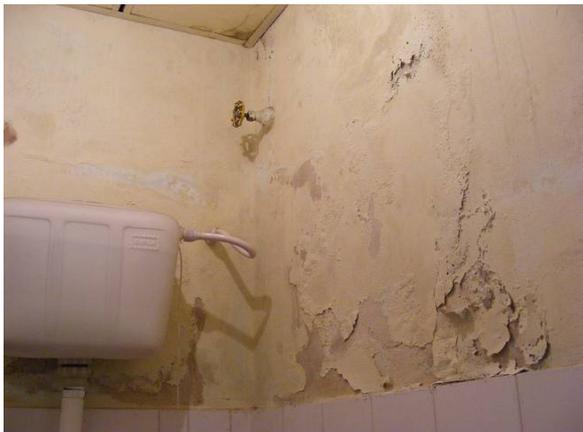
- Descolamento da pintura, executada com tinta acrílica, devido a grande concentração de umidade descendente e de condensação.

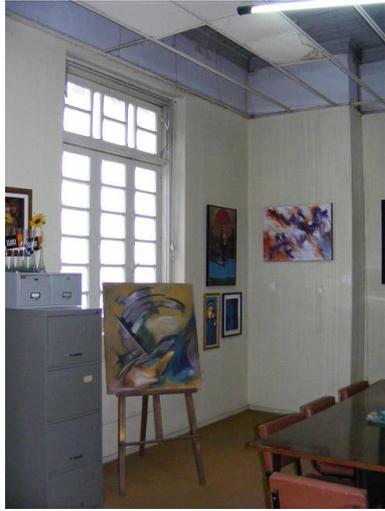
- Forro rebaixado com vários problemas em função da umidade descendente. Várias peças já foram retiradas por apresentar deformação e apodrecimento. Na parede ao fundo vê-se as manchas escuras ocasionadas por infiltrações, onde a água escorre pela parede carregando partículas de sujeira.

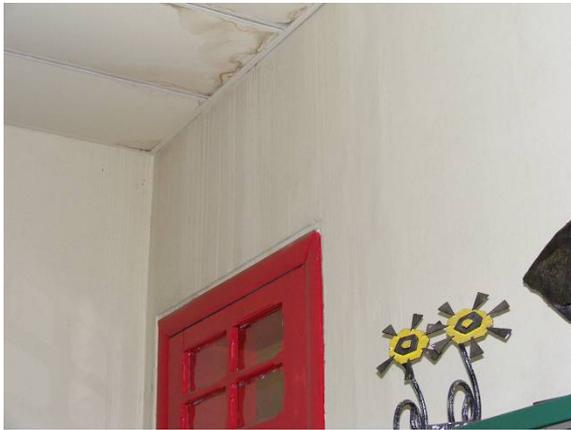
- Manchas escuras ocasionadas por infiltrações de águas pluviais que escorrem pela parede trazendo partículas de sujeira.

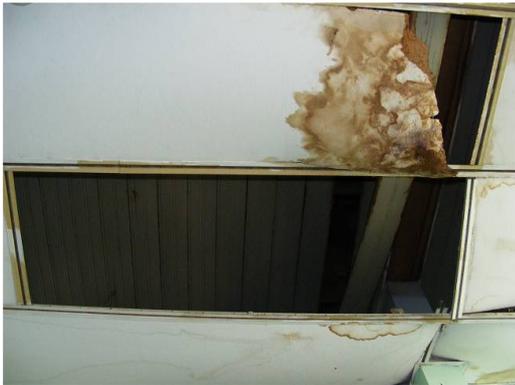
- Sala utilizada para aulas de judô. Nota-se que o forro de madeira original e o forro rebaixado estão muito deteriorados e apresentam peças perdidas pelo apodrecimento devido a constantes infiltrações de águas pluviais.

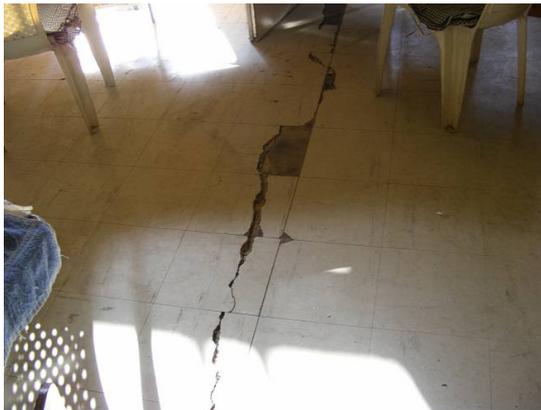
- Rachadura na laje de piso do segundo pavimento, possivelmente ocasionada pela grande extensão do prédio e inexistência de junta de dilatação.

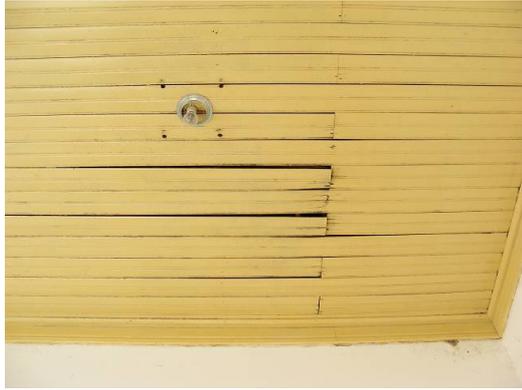
- Forro de tábua com fresa apresenta deformidade, possivelmente causada por umidade devido a infiltrações de águas. Apresenta também sinais de apodrecimento.

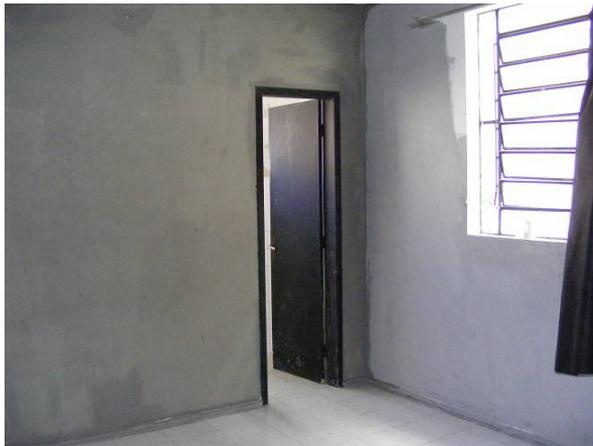
- Vista parcial da sala utilizada para aulas de teatro, ao fundo vê-se a porta do sanitário. Nota-se que o reboco foi feito recentemente e com grande quantidade de cimento na composição da argamassa.

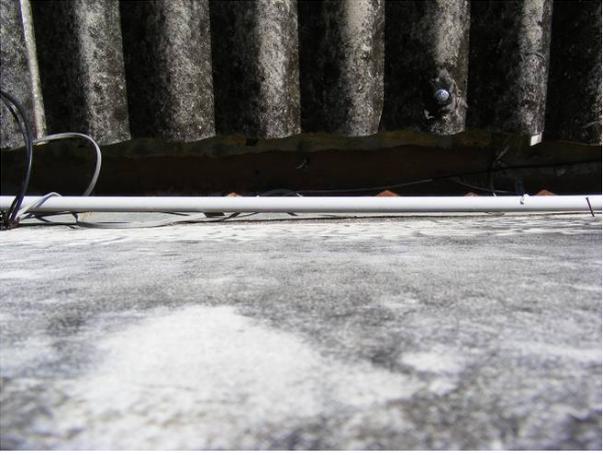
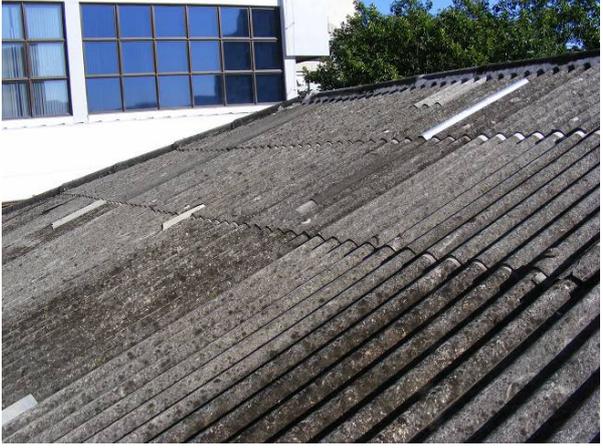
<p>- Detalhe de uma das calhas de captação pluvial, nitidamente mal dimensionada, considerando o tamanho do telhado, o qual recebe toda a água.</p> <p>- Vista parcial do telhado de fibrocimento. Vêm-se muitas manchas escuras ocasionadas por sujeira e algumas telhas quebradas que estão causando vários pontos de infiltrações.</p>
