**VILA BELGA:  
O SONHO CONTINUA**

**Curso de Especialização em Conservação e Restauração do  
Patrimônio Cultural**

#### **4. O IMÓVEL – Levantamento realizado em 1998.**

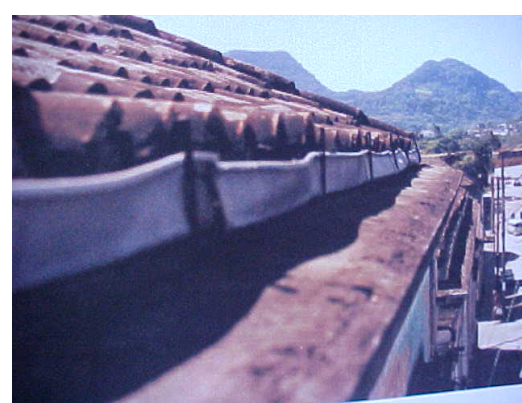
Foto 14 – Parte superior da cimalha mostrando a calha metálica.

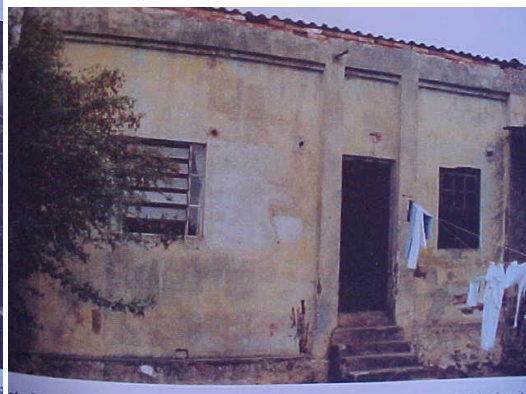
Foto 20 – Fachada posterior, já com alterações das esquadrias.

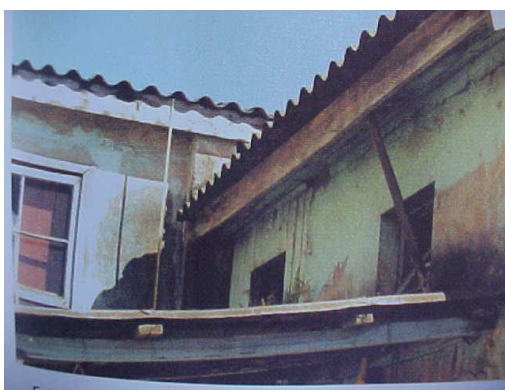
Foto 21 – Pátio central. As telhas, em baixo Pertencem ao telheiro do tanque.

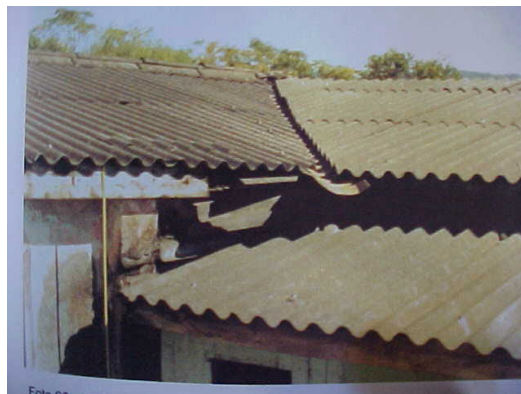
Foto 22 – Encontro de águas dos blocos central e posterior.

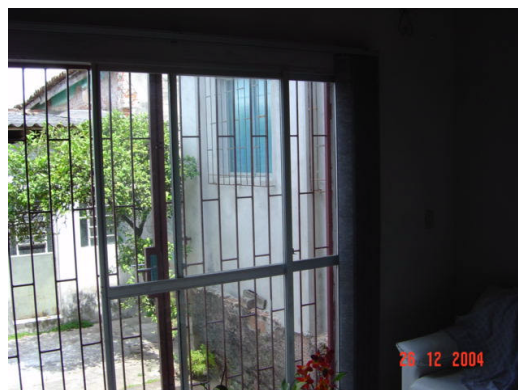
Foto 39– Sala de estar. Porta balcão.

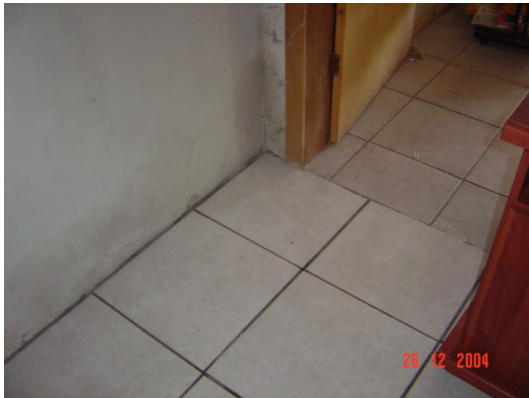
Foto 40 - Piso do estar e da cozinha.

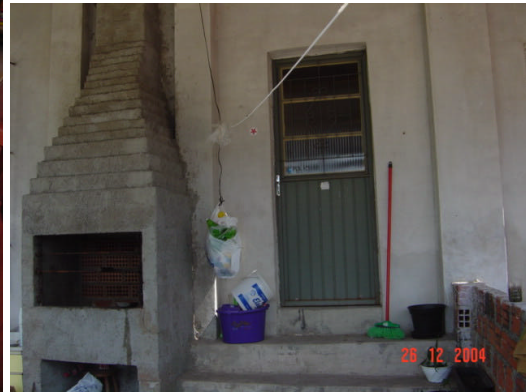
Foto 41 Churrasqueira. Observar que está no lugar da antiga porta.

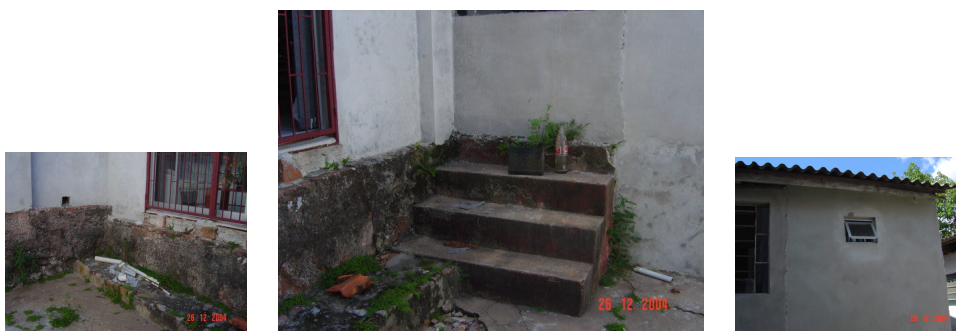
Foto 46 – Escada que dava acesso ao vestíbulo.

Detalhes do pátio central que será aterrado para ficar 5 cm abaixo do piso da sala de estar. Que a escada, agora já sem função, represente a realização do sonho desta família e a preservação da Vila Belga.
