UNIVERSIDADE FEDERAL DE SANTA MARIA  
CENTRO DE TECNOLOGIA  
CURSO DE ENGENHARIA CIVIL

**ANÁLISE DAS MANIFESTAÇÕES PATOLÓGICAS EM UMA  
EDIFICAÇÃO RESIDENCIAL NA FASE DE EXECUÇÃO INICIANDO A  
FASE DE ACABAMENTOS – ESTUDO DE CASO**

Trabalho de conclusão de curso apresentado ao Curso de Engenharia Civil, da  
Universidade Federal de Santa Maria (UFSM, RS), como requisito para obtenção do  
título de **Engenheira Civil**.

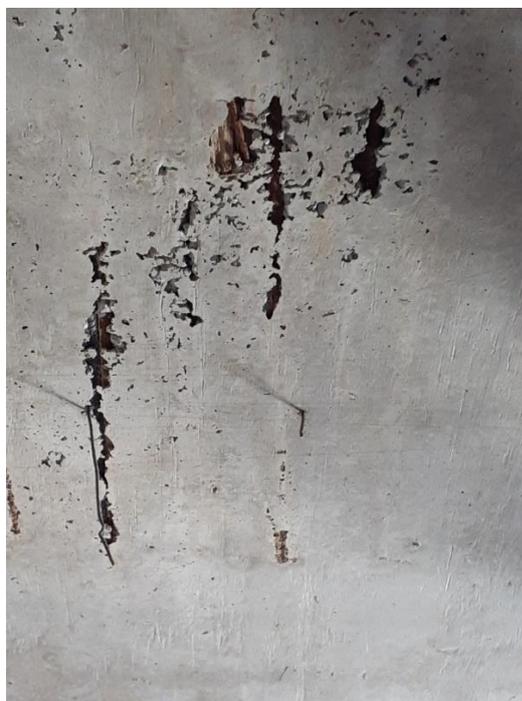
FIGURA 16: Vazios de concretagem em lance das escadas

armado”, são causadas por erros no processo de concretagem, especialmente nos processos de lançamento e adensamento. Se a trabalhabilidade do concreto não estiver adequada também, o concreto não consegue preencher todos os espaços, onde acabam surgindo vazios. Problemas de compatibilidade entre os espaçamentos das armaduras também podem ocasionar essa anomalia. Possíveis causas que tenham levado a ocorrência das bicheiras no concreto dos lances das escadas e pilares: a falta de adensamento do concreto e falhas na hora da execução de fôrmas. Para correção dessa patologia, foi aplicada argamassa nas falhas encontradas para correção estética. Na figura 16, pode-se notar vazios contidos no concreto na superfície.

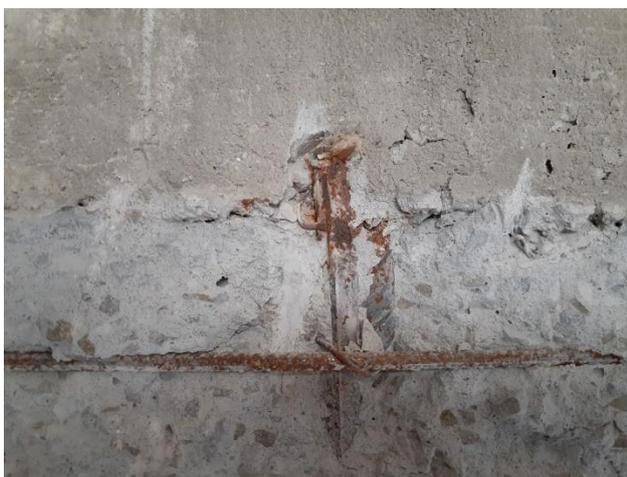
FIGURA 17: Armadura exposta em pilar

problema é a falta de indicações nos projetos estruturais quanto ao posicionamento dos espaçadores. Assim, faz-se necessário a recuperação dessa falha para evitar posterior corrosão das armaduras. Na figura 18, pode ser vista a ausência de espaçadores nas armaduras, o que gerou falha no cobrimento, deixando assim parte da armadura exposta. Tendo em vista isso, foi executado o cobrimento das mesmas. Nessa etapa foram encontradas diversas vigas e pilares com a armadura exposta, é o que pode ser notado na figura 17.

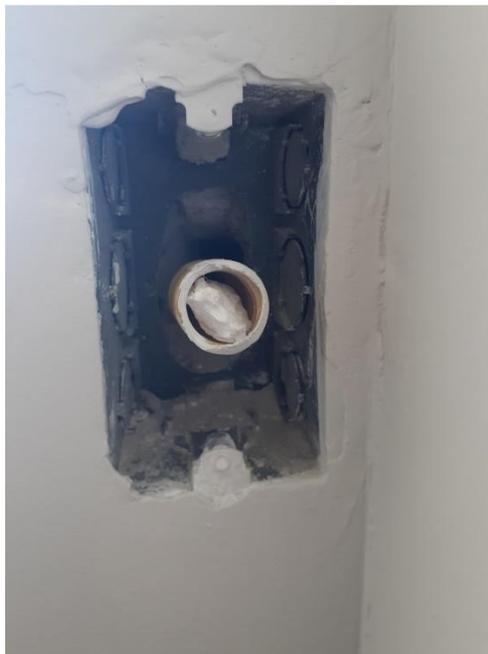
FIGURA 18: Eletroduto entupido

O entupimento é uma falha causada pela entrada de concreto nos eletrodutos, tanto por falta de atenção da equipe ou pelo rompimento do eletroduto durante o processo da concretagem. Na obra, pode-se observar também o rompimento de eletrodutos, gerados a partir de perfurações nas lajes e paredes para passar tubulações do hidrossanitário. Para correção dessa falha, é necessário fazer a passagem de um cabo guia, para poder descobrir onde os eletrodutos apresentam problemas. Posteriormente, o local onde o eletroduto estiver entupido ou rompido deve ser quebrado para a substituição do mesmo apenas na área obstruída. A figura 18 e 19, mostram o entupimento de um duto causado pelo gesso, material utilizado no reboco interno, e eletrodutos com fios elétricos rompidos, respectivamente.

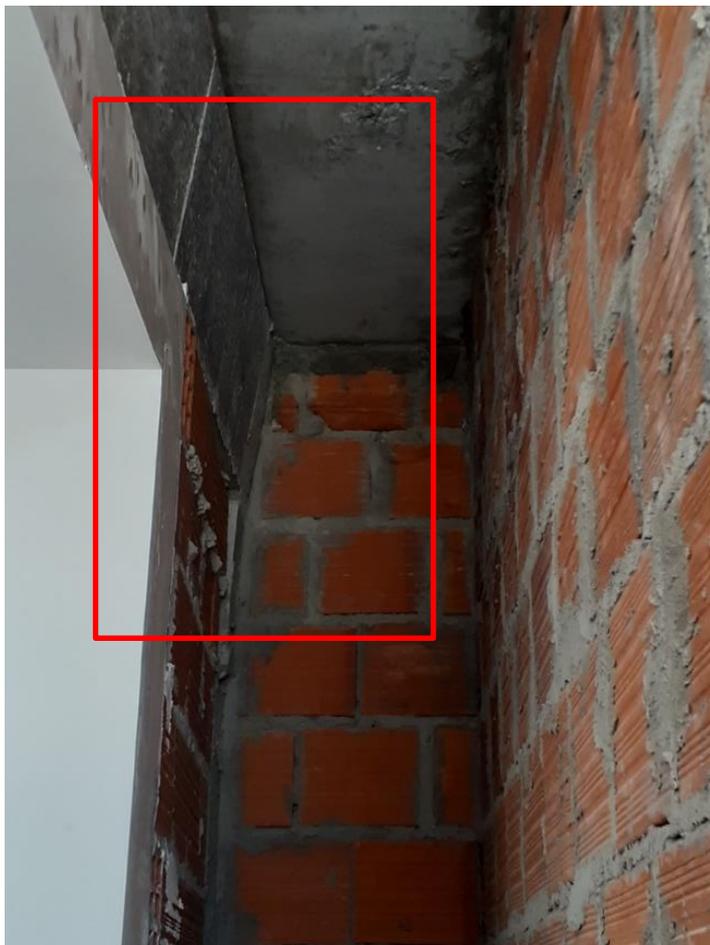
FIGURA 20: Desalinhamento de viga

ocorreu devido ao material utilizado nas formas ser de qualidade baixa, houve também falhas na hora de tirar as formas, o que gerou deformações em alguns elementos estruturais. Um exemplo disso, pode ser identificado na figura 20, que mostra uma viga da garagem.

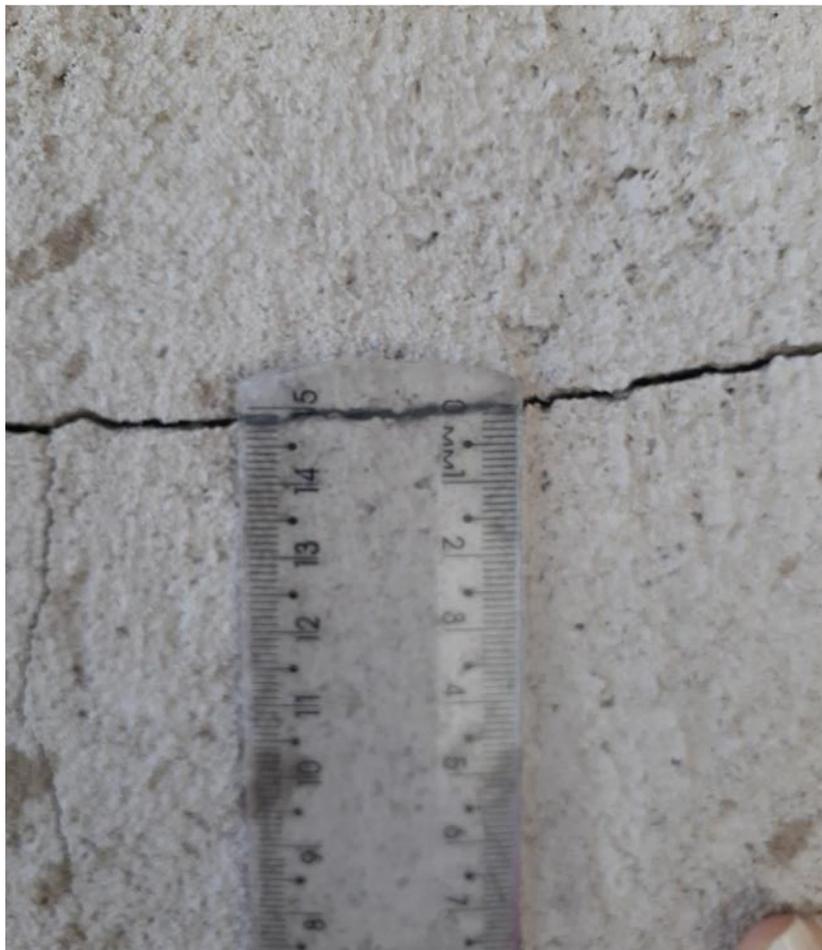
FIGURA 21: Fissuras em uma parede

Na obra em que foi realizado o estudo de caso, pode-se observar o aparecimento de fissuras em vários pontos, neste caso, oriundas da retração das argamassas devido à ausência de cura principalmente na ocorrência de vento e calor excessivo. Para recuperação do problema, foi passado massa acrílica antes de ser executada a pintura. Na figura 21 pode-se observar uma fissura.

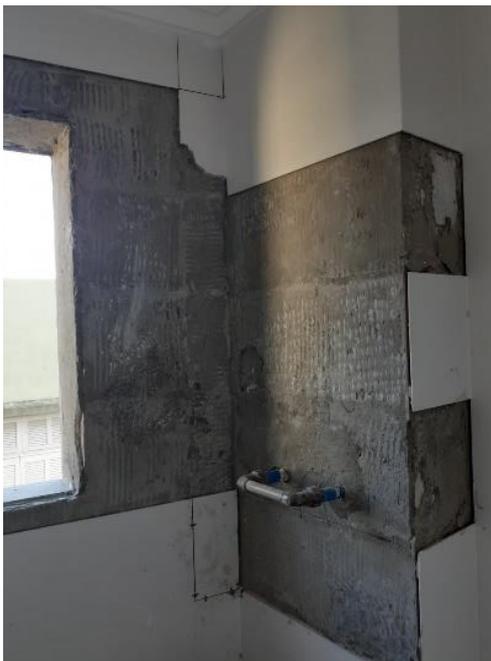
FIGURA 22: Deslocamento de placas cerâmicas

O deslocamento de placas cerâmicas foi uma patologia muito comum encontrada na obra, várias peças tiveram que ser repostas. Alguns fatores que podem ter contribuído para que esse fenômeno ocorresse são: a técnica de assentamento incorreta, preenchimento incompleto no verso das placas ou a dosagem incorreta da argamassa de assentamento. Problemas como esse, são fáceis de serem evitados se houver uma execução de qualidade, diminuindo conseqüentemente o desperdício de material e uma economia nos gastos orçamentários. Para solucionar este problema, foi realizada uma raspagem na parede e assentados novos revestimentos. A figura 22, mostra o revestimento de uma área de serviço de um dos apartamentos.

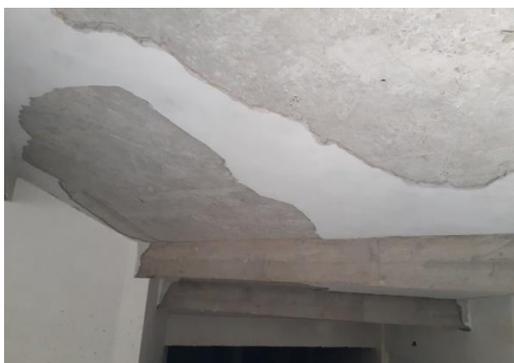
FIGURA 23: Deslocamento de reboco no teto

Com poucos dias após a execução do reboco no teto, o mesmo começou a cair, nos pavimentos subsolo e térreo por falta de aderência entre a argamassa e o substrato ou, ainda, entre as camadas do próprio revestimento. Essa ocorrência se deu devido a superfície do substrato ser muito lisa, com ausência de chapisco e, por haver molhagem insuficiente do substrato, comprometendo a hidratação do cimento. Para que houvesse a correção desse problema, foi retirado o reboco do teto e refeito um novo.

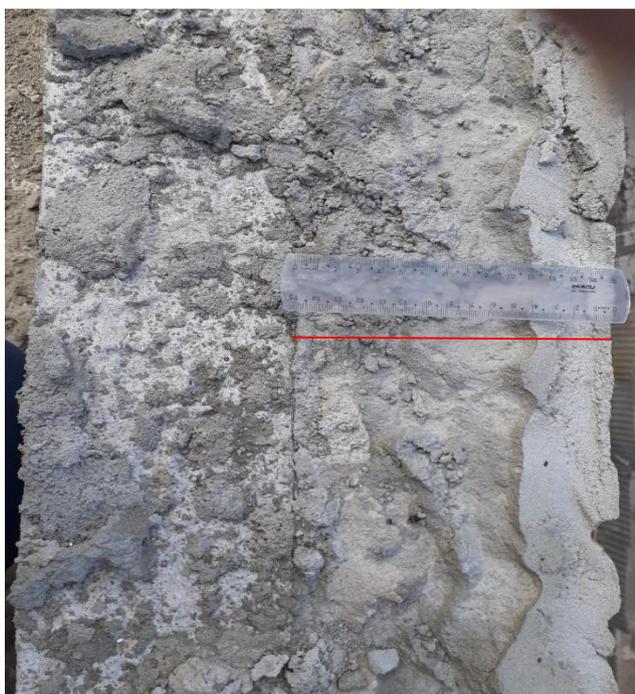
FIGURA 24: Reboco externo espesso

Como na edificação houve problemas como deformações em elementos estruturais, ao ser executada a parte de alvenarias, houve um grande desaprumo, e, para ser corrigido esse desaprumo, pontos da parte externa da edificação contou com partes muito espessas de reboco, o que futuramente pode vir a ocasionar problemas como deslocamento do mesmo. Vale ainda ressaltar, que problemas como este ocasionam uma elevação de gastos desnecessários e um aumento não considerado no peso estrutural, já que é necessária uma quantia maior de argamassa para tentar amenizar o desaprumo nas paredes de alvenaria. A Figura 24 mostra um ponto em que o reboco deu aproximadamente 15 cm.

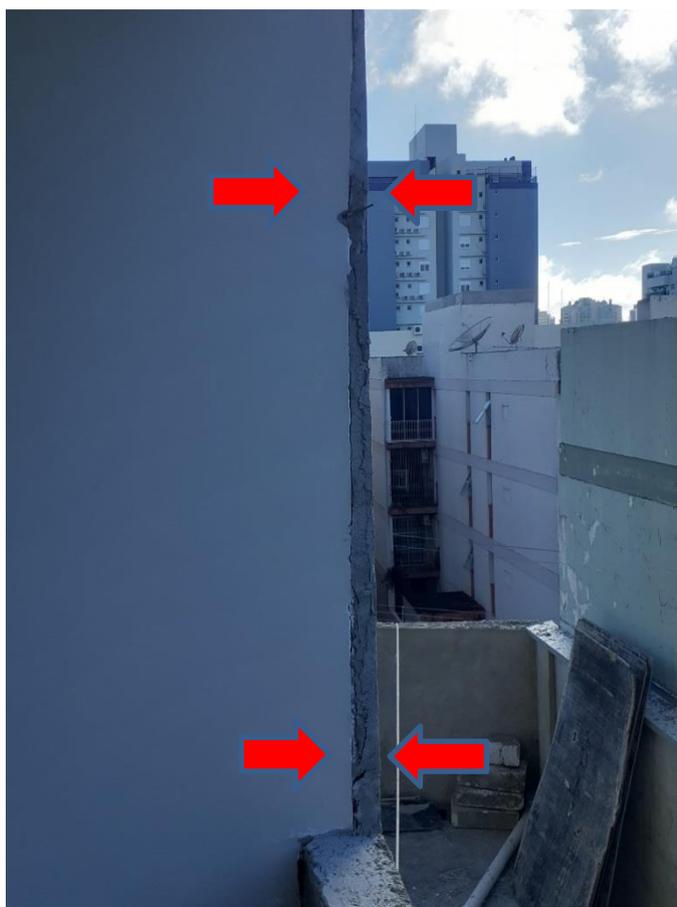
FIGURA 25: Desaprumo em parede na parte externa

uma elevação de custos, visto que é necessário um aumento na quantidade de argamassa a ser utilizada para tentar sanar o problema. Problemas como este ocorrem devido a problemas na hora de executar as formas, onde os elementos estruturais acabam se deformando de forma errada, ou até a falta de mão de obra qualificada. Pela figura 25, pode-se identificar diferentes espessuras de reboco em dois pontos distintos em uma parede.

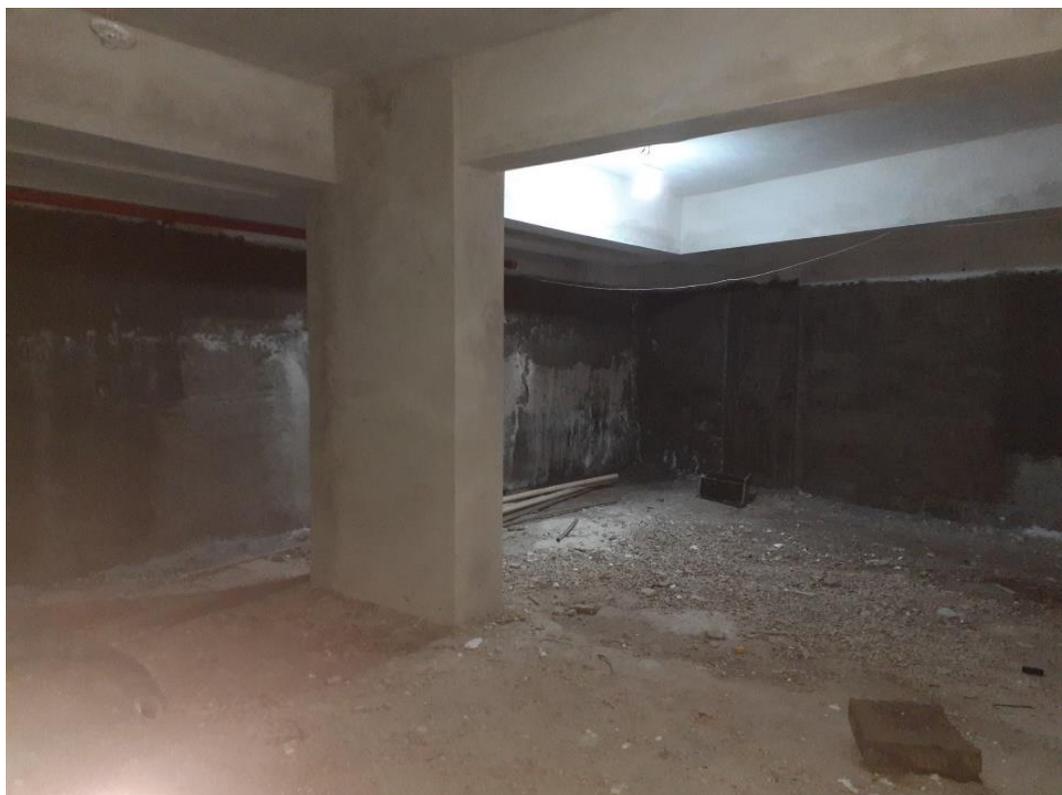
FIGURA 26: Infiltração no subsolo

Um grande problema que ocorreu na obra foi uma infiltração nas paredes do subsolo, exercendo pressão negativa, ou seja, a água infiltrou na estrutura que não tinha sido impermeabilizada. Em consequência disso, todo reboco foi removido para que houvesse a aplicação de algum material impermeabilizante. Para tentar corrigir de tal problema, após remoção do reboco foi aplicada resina impermeabilizante, seis demãos, foi esperada a secagem, porém o problema não foi corrigido. Uma das

alternativas para solucionar essa patologia seria a execução de uma cortina de concreto, seguida de impermeabilização. A figura 26, mostra parte da parede sem o reboco e como uma camada de impermeabilizante.

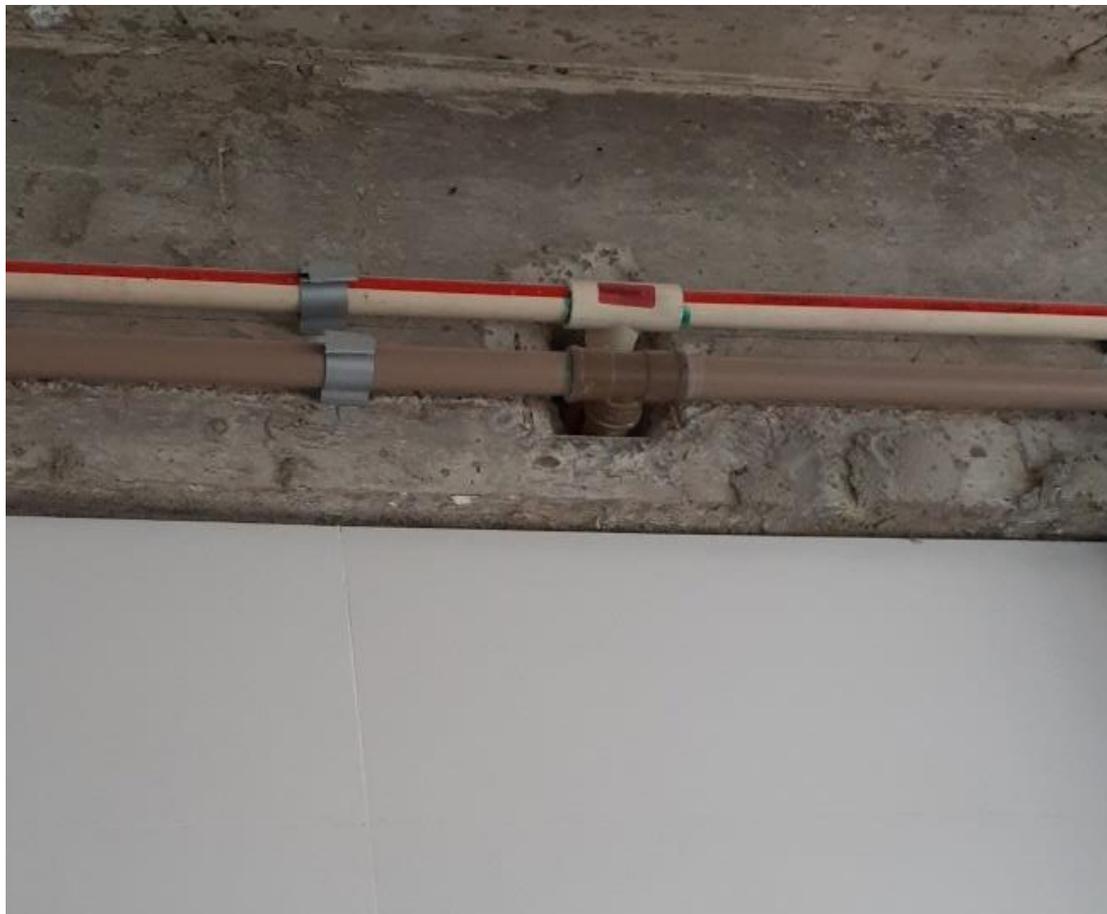
FIGURA 27: Viga perfurada para passagem de canalização

A figura 27, mostra um ponto onde um elemento estrutural foi perfurado para a passagem de tubulação hidrossanitária.

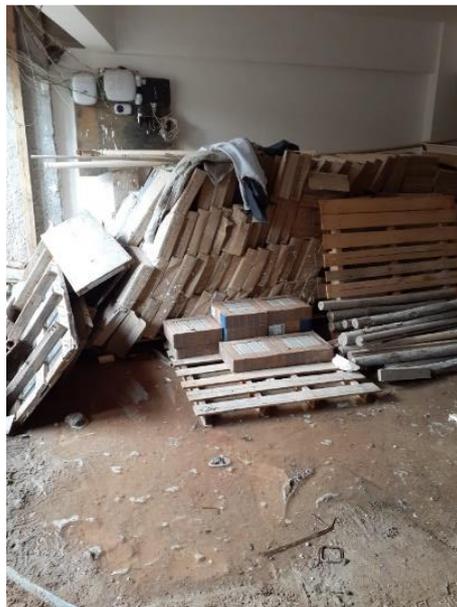
FIGURA 28: Armazenamento inadequado de materiais

A armazenagem inadequada de materiais pode vir acarretar uma série de problemas, pois afeta na qualidade dos mesmos antes de serem utilizados. Na obra, foi comum notar armazenagem inadequada de materiais como gesso, cerâmicas, argamassas colantes, ferragens. Muitas vezes estes em contato com a água ou embalagens danificadas. A figura 28 mostra revestimentos armazenados em local com presença de água, e na figura 29 podemos observar embalagens de gesso danificadas.

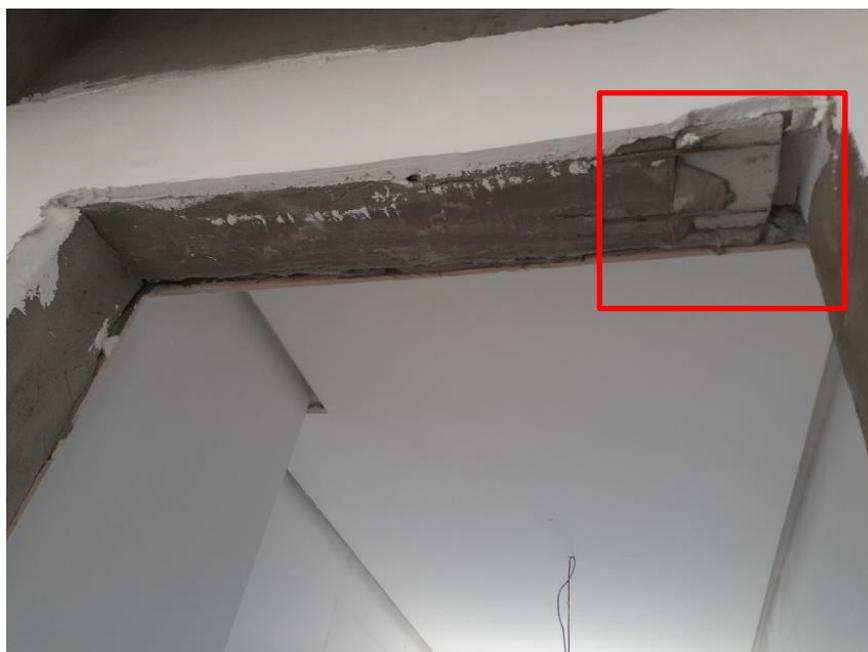
FIGURA 30: Deficiência em verga em vão de esquadria

Foi observada a presença de fissuras a 45° na parede de alvenaria, partindo dos cantos das esquadrias.

As fissuras por sobrecarga em torno de aberturas ocorrem em paredes de alvenaria descontínuas, com uma ou mais aberturas, submetidas a carregamentos de compressão e têm como característica a formação de fissuras a partir dos vértices das aberturas (THOMAZ, 1989). Essas fissuras podem apresentar-se com diversas configurações, em função de diversos fatores como dimensão da parede e aberturas, materiais constituintes das paredes, dimensão e rigidez de vergas e contravergas, deformação e comportamento da alvenaria e de seu suporte. Como os vãos na alvenaria que recebem esquadrias são considerados regiões de concentração de tensões, para reduzir o risco de surgirem fissuras nessas áreas, é preciso melhorar a distribuição das cargas. Isso é obtido com uso de vergas e contravergas. A solução ideal seria a execução de verga e contraverga de concreto armado ultrapassando no mínimo 30 cm dos limites de esquadrias. A figura A figura 30 mostra deficiência em verga no vão onde posteriormente será colocado uma porta, e na figura 31, pode-se ver uma fissura onde será uma janela.
