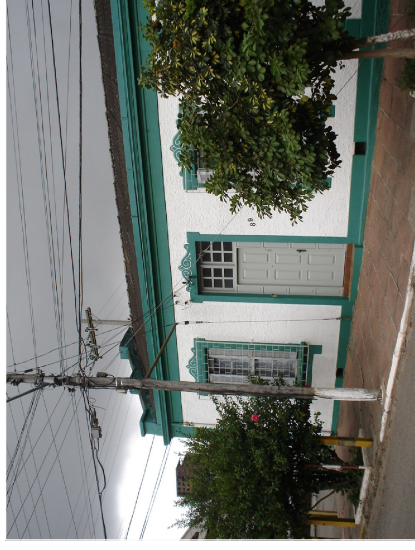
Vista da elevação principal Leste
(ACERVO DO AUTOR, 2007).

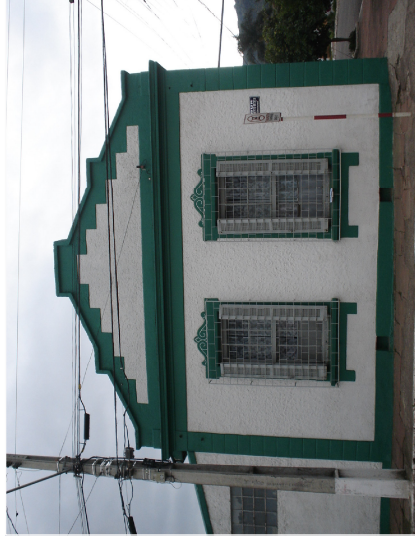
Vista da elevação Sul
(ACERVO DO AUTOR, 2007).

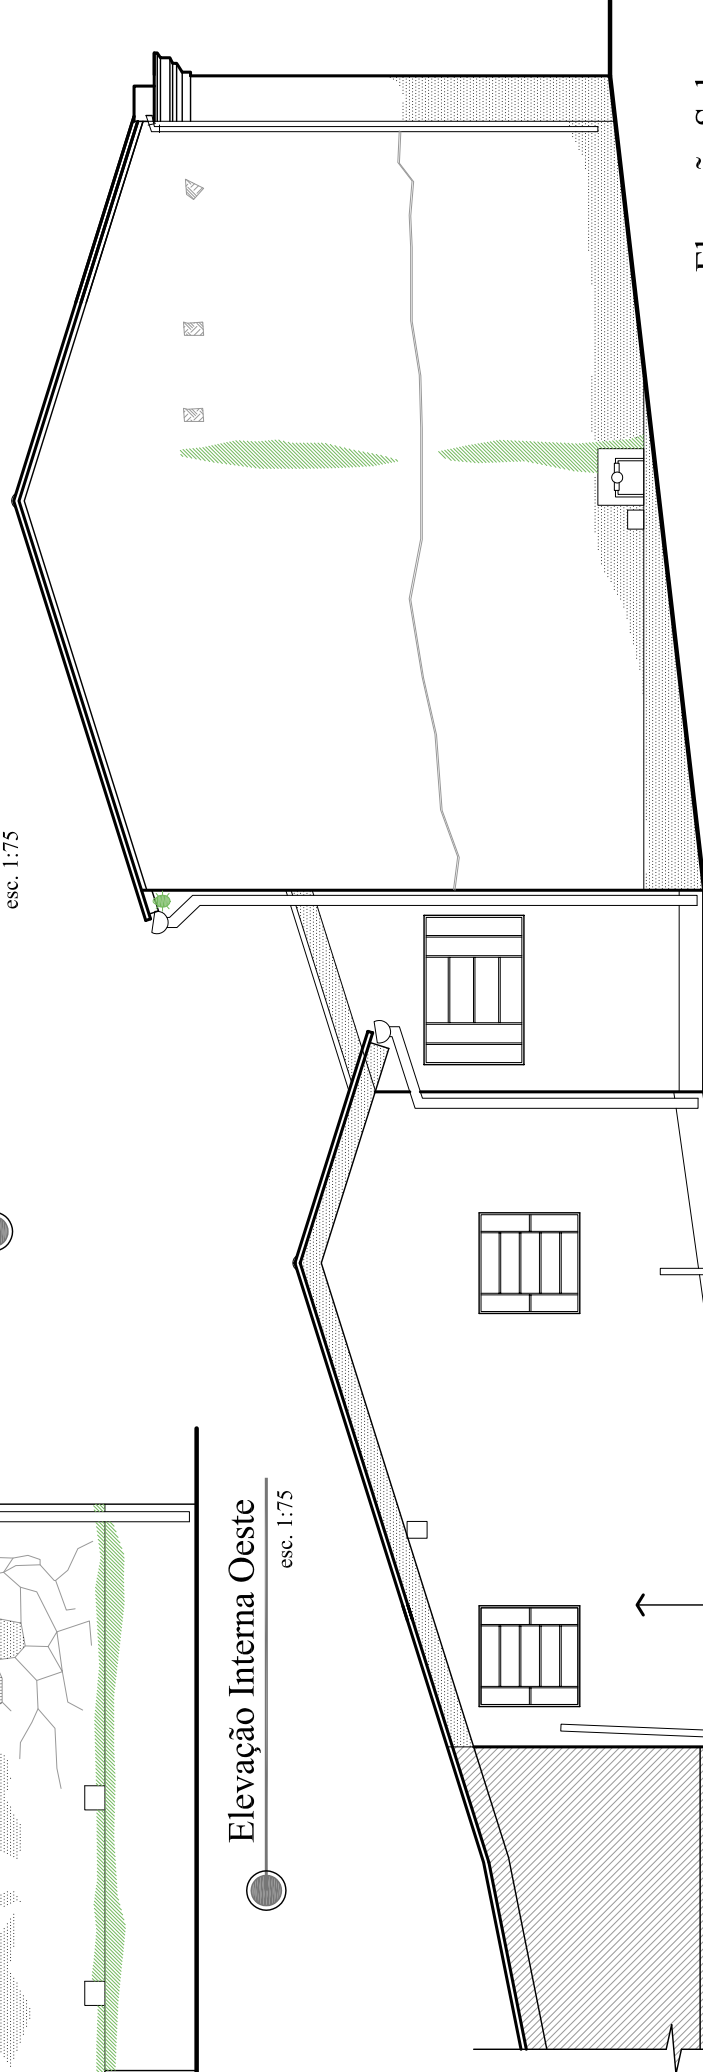
Elevação Sul
 esc. 1:75

Bloco da edificação atingido, fendas no encontro das paredes (internamente) decorrente, provavelmente, do recalque de apoio originado na instabilidade do solo próximo a sanga que passa ao fundo do lote.
