AVALIAÇÃO PÓS-OCUPAÇÃO DE EDIFÍCIOS
RESIDENCIAIS EM ALVENARIA ESTRUTURAL

DISSERTAÇÃO DE MESTRADO

Ângela Cecília Salvati

2011

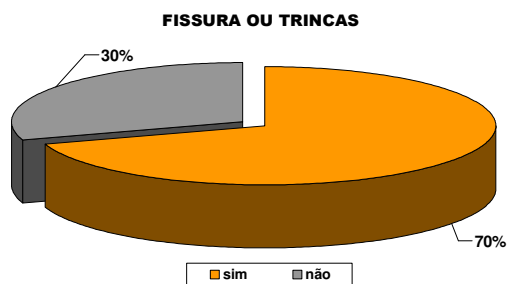
A fissura é apresentada como patologia mais ocorrente, ou seja, 70% dos apartamentos avaliados (10 unidades) apresentam fissuras nas paredes, sendo mais intensa no ultimo pavimento. Em segundo lugar está a presença de umidade, infiltração e bolor, existente em 40% dos apartamentos vistoriados, conforme mostra a Figura 21 e Figura 22 a seguir.

Figura 21 – Fissuras nas paredes do Edifício 1.

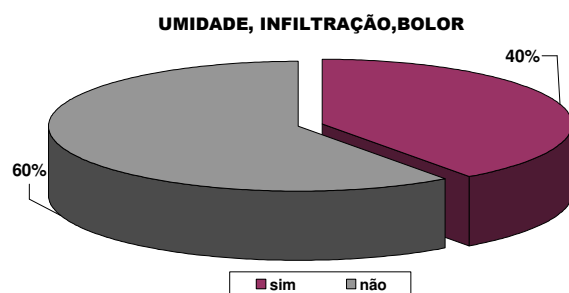
Figura 22 – Umidade, infiltração e bolor nas paredes do Edifício 1.

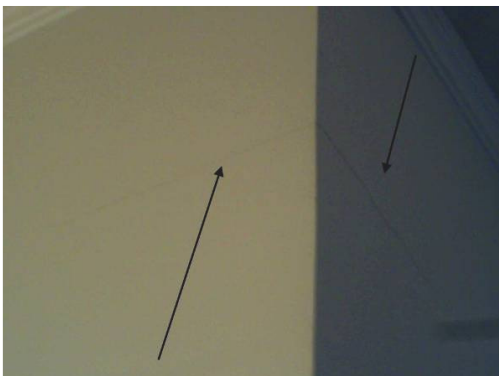
Figura 23 – Fissuras horizontais nos pav. intermediários.

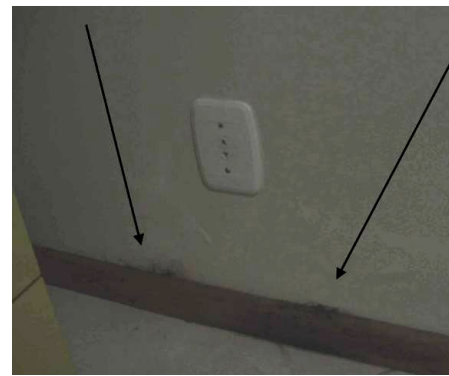
Figura 24 – Infiltração nos aptos do Edifício 1.

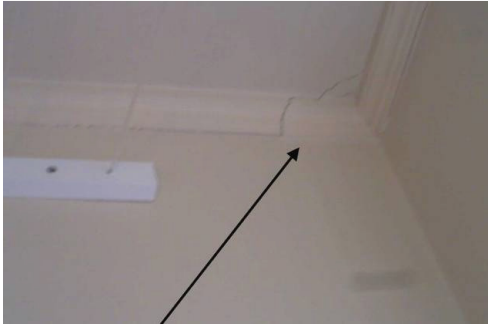
Figura 27 – Trinca com destacamento do roda-forro.

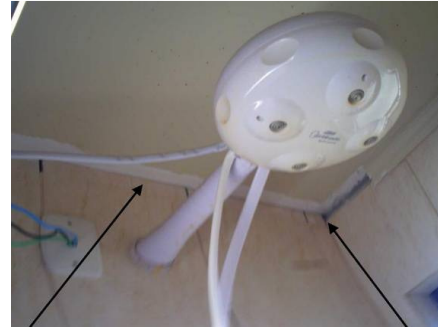
Figura 28 – Descolamento do roda-forro .

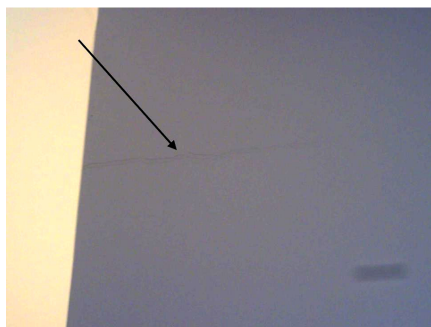
Figura 47 – Fissura horizontal.

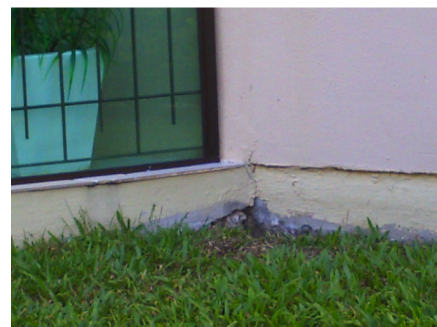
Figura 48 – Destacamento da base das paredes do edifício.

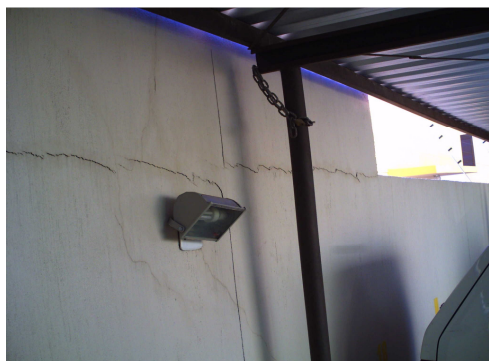
Figura 49 – Fissura horizontal na parede do estacionamento do Edifício1.

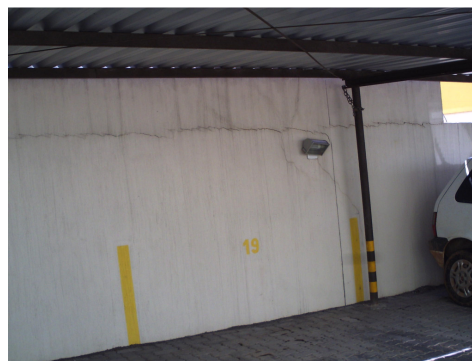
Figura 50 – Posição da fissura ao longo da parede do Edifício1.

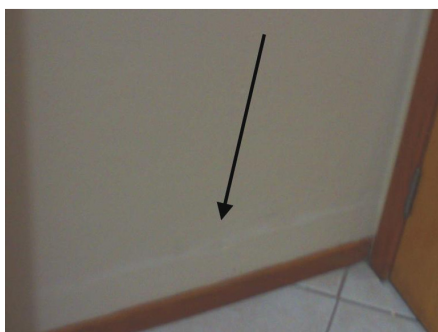
Figura 57 – Fissura horizontal próxima ao rodapé.

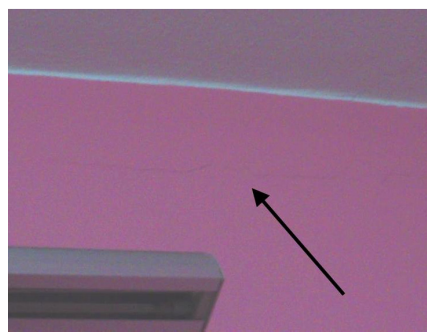
Figura 58 – Fissura horizontal na parede.

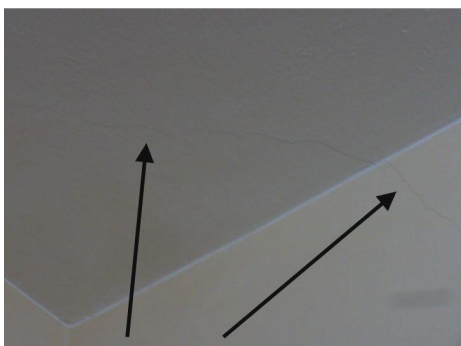
Figura 62 – Fissuração observada entre laje e a parede.

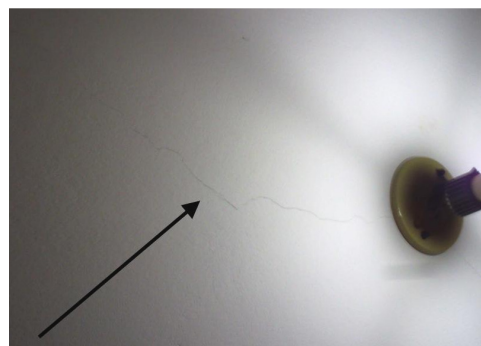
Figura 63 – Fissuração na laje dos apartamentos.

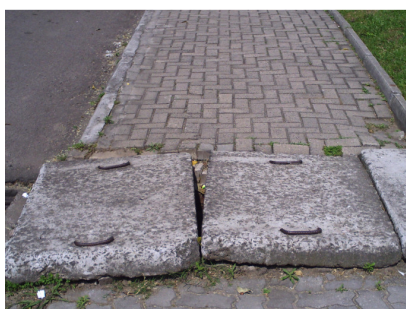
O passeio público, que dá acesso ao edifício, apresenta obstáculos que dificultam a circulação de pedestres e portadores de necessidades especiais. Em relação às guias rebaixadas para acesso ao estacionamento foi detectado rebaixamento com largura adequado conforme normativa municipal, estando em bom estado.

Figura 79 – Passeio público com obstáculos dificultando a passagem de pedestres.

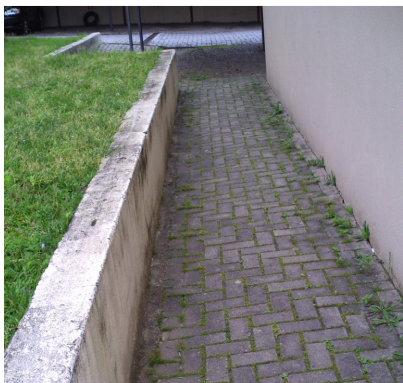
Figura 87 – Situação dos muros e calçadas.

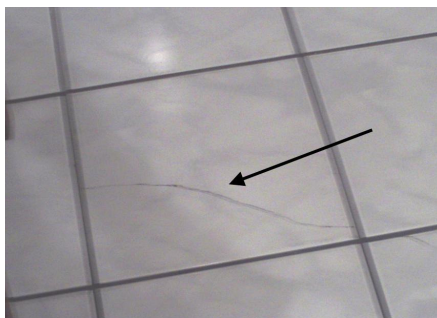
Figura 93 – Fissuras no revestimento cerâmico.

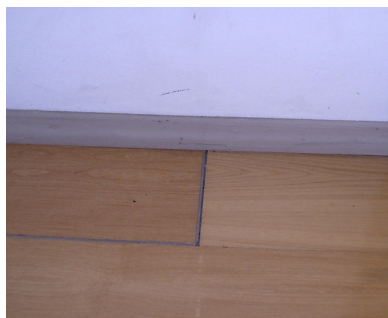
Figura 94 – Revestimento laminado solto.

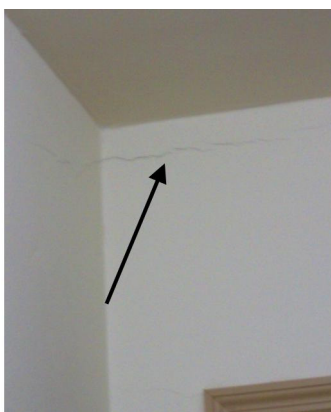
Figura 98 – Fissura horizontal na parede.

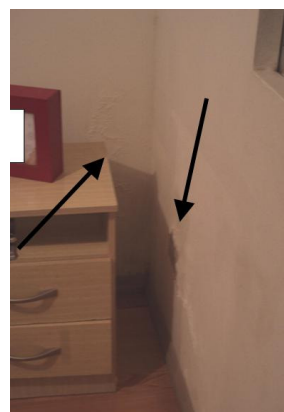
Figura 99 – Infiltração na parede.

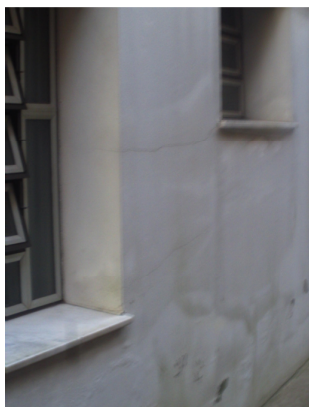
Figura 130 – Fissuras e manchas de umidade.

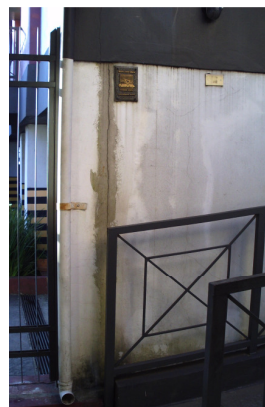
Figura 131 – Fissura vertical e umidade na parede.
