**AVALIAÇÃO DO RISCO A ESCORREGAMENTOS  
DEVIDO A OCUPAÇÃO URBANA NA VILA BELA  
VISTA EM SANTA MARIA-RS**

**DISSERTAÇÃO DE MESTRADO**

**Guilherme La Flor Ziegler**

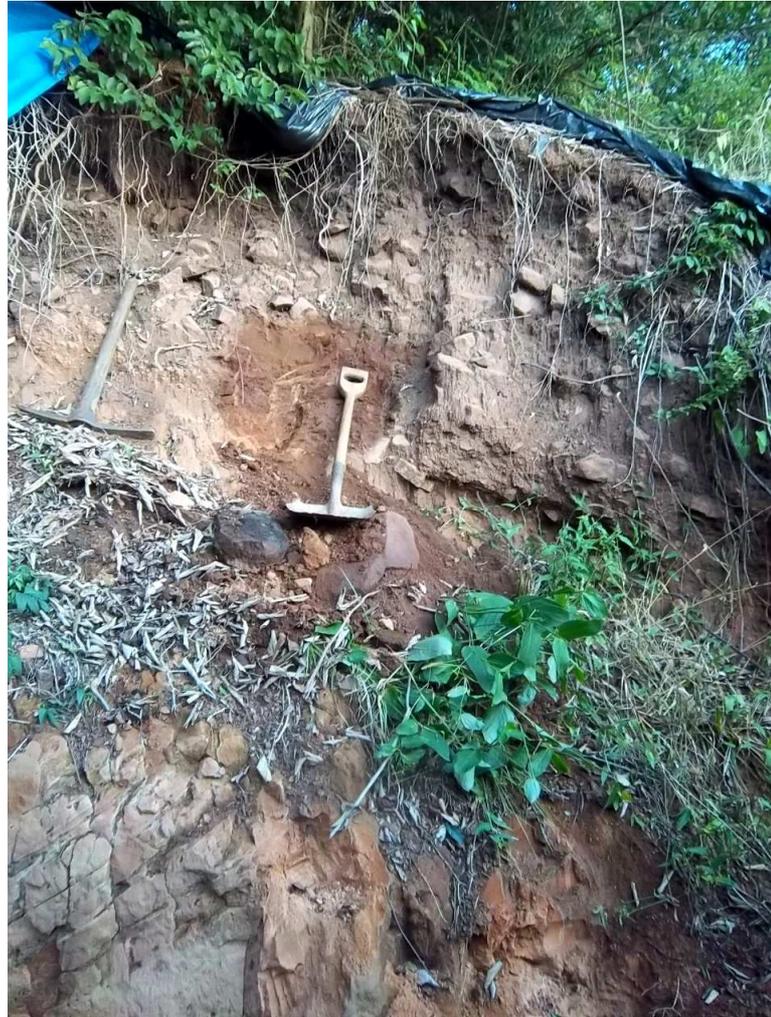
Figura 24 – Cicatriz de escorregamento planar junto a CASA 17 de onde foram retiradas as amostras deformadas e indeformadas.

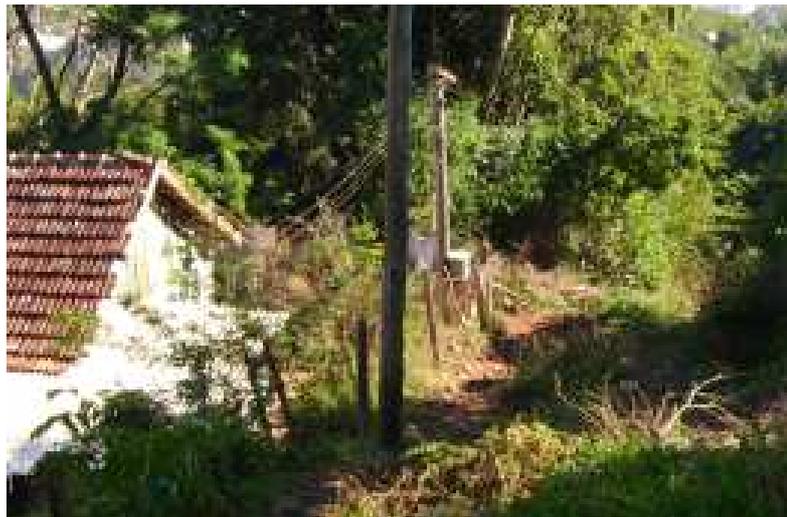
Figura 31 – Bela Vista, primeiro setor - edificação 005 - ver mapa do Anexo A (PMRRSM,2006).

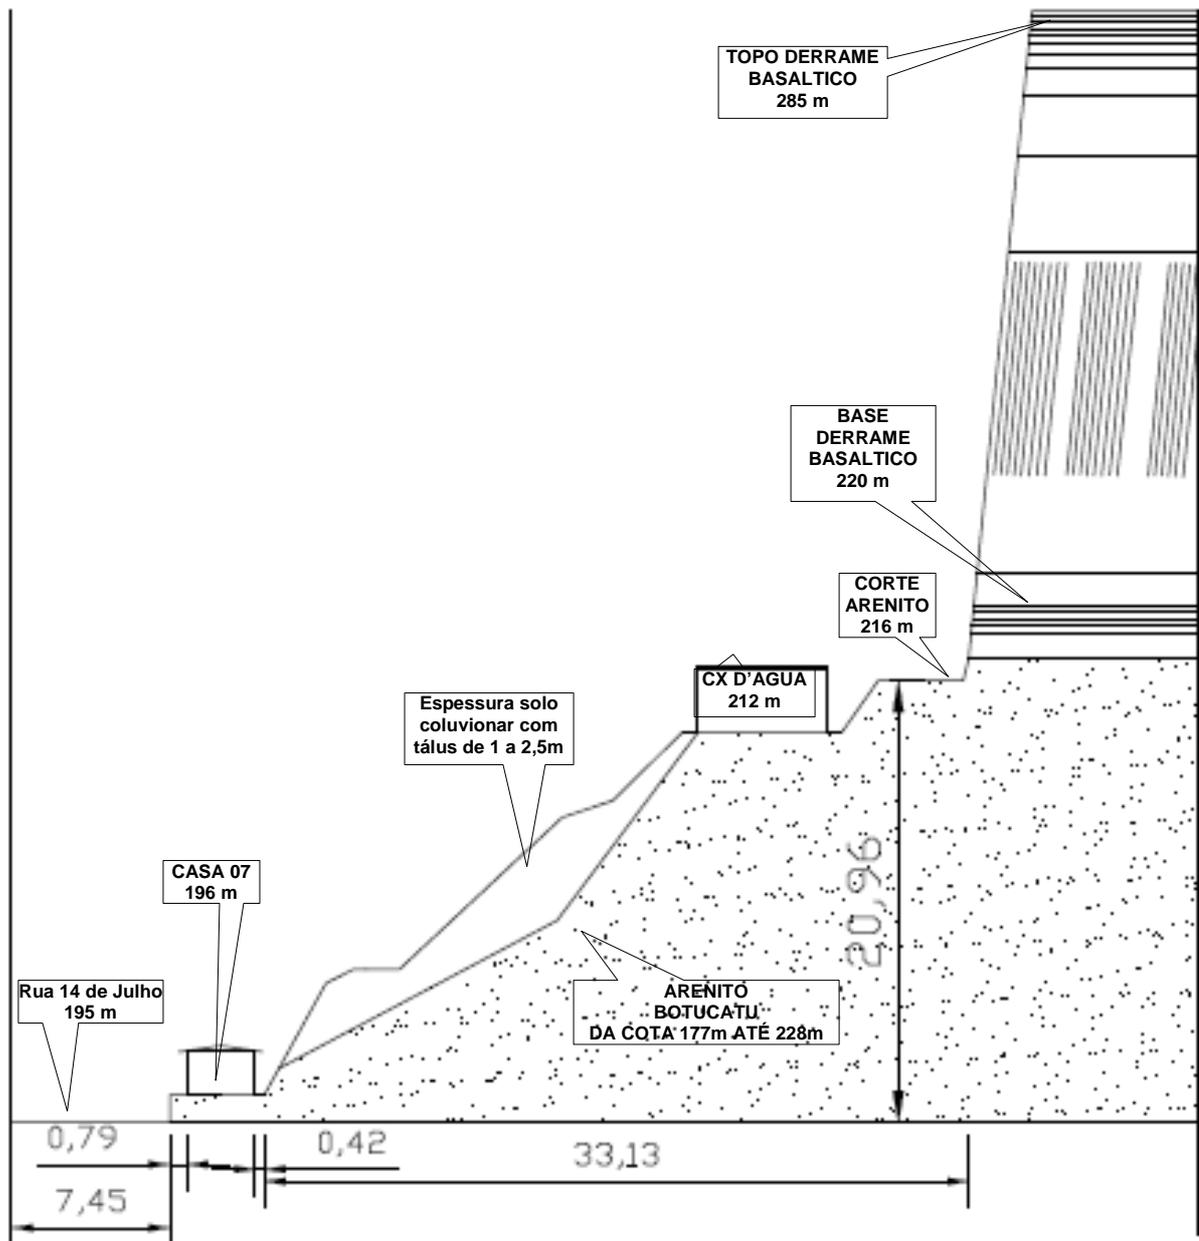
Figura 33 – Perfil para CASA07 que dista menos de 40 cm da base do talude.

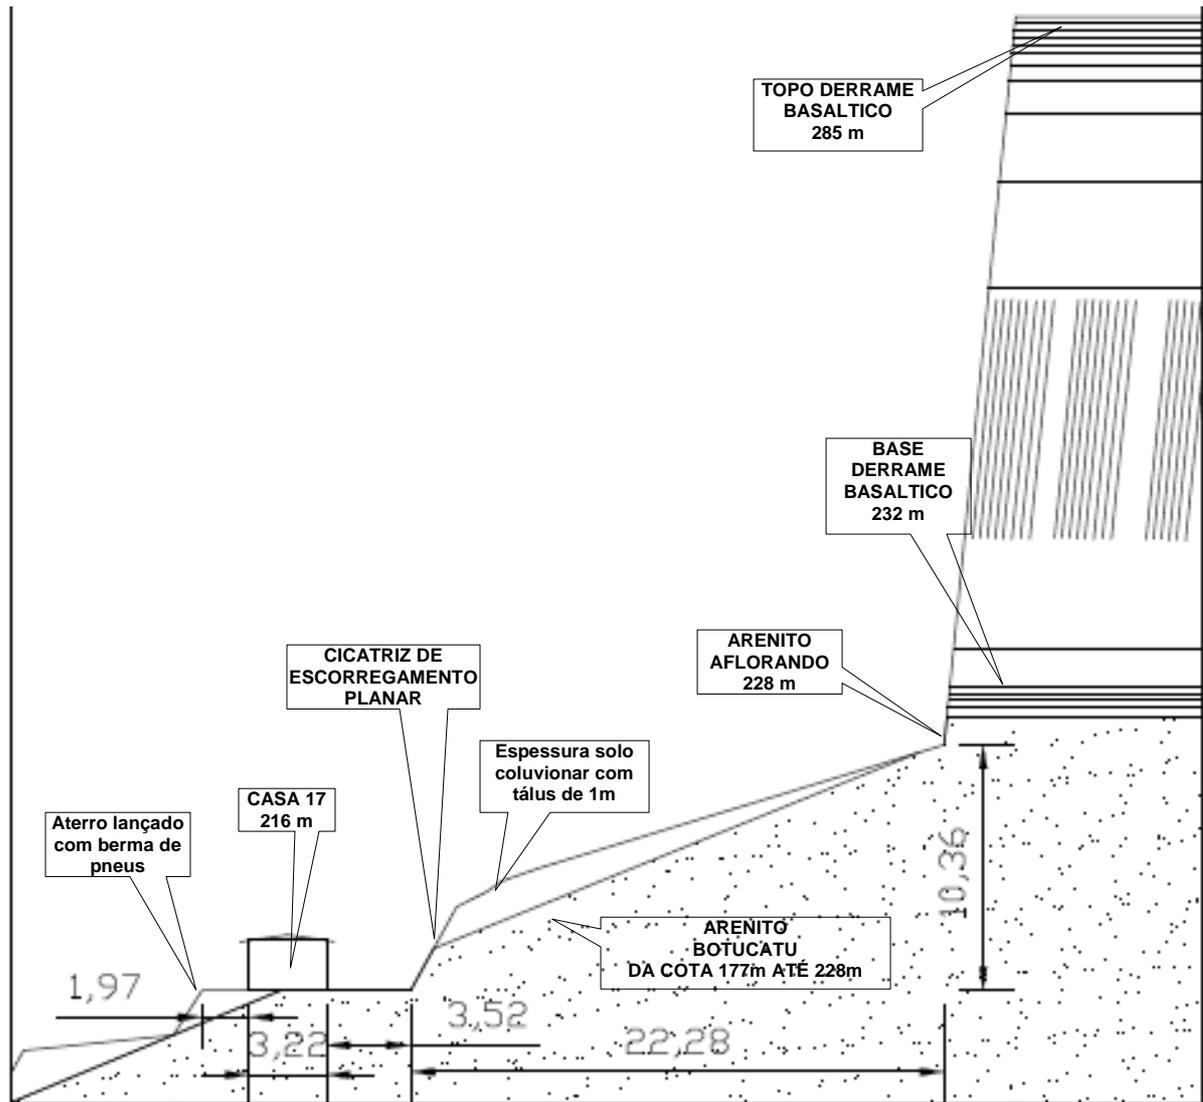
Figura 34 – Perfil para CASA17 onde já ocorreram dois escorregamentos planares do solo coluvionar com tálus.

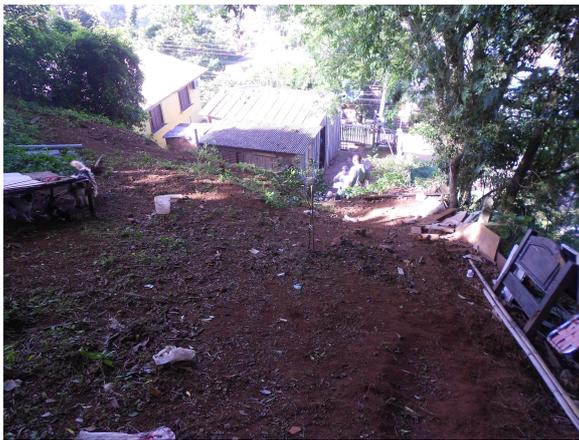
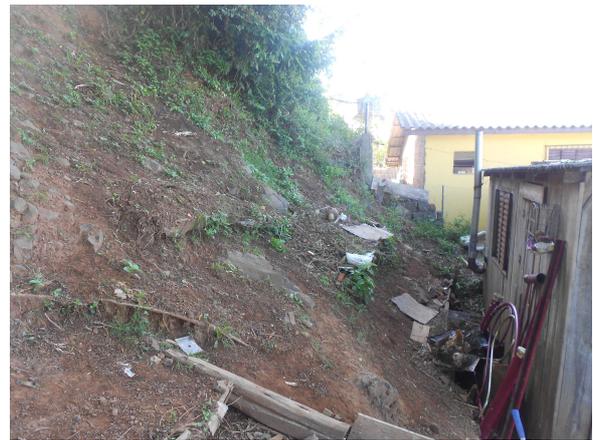
Figura 37 – CASA 07 de madeira (mal estado de conservação) que dista menos de 0,50m do corte.

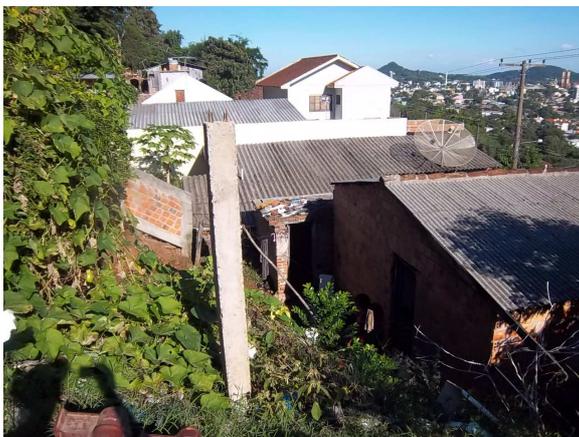
Figura 38 – CASA 12: amplitude e declividade elevadas e lançamento de águas servidas.

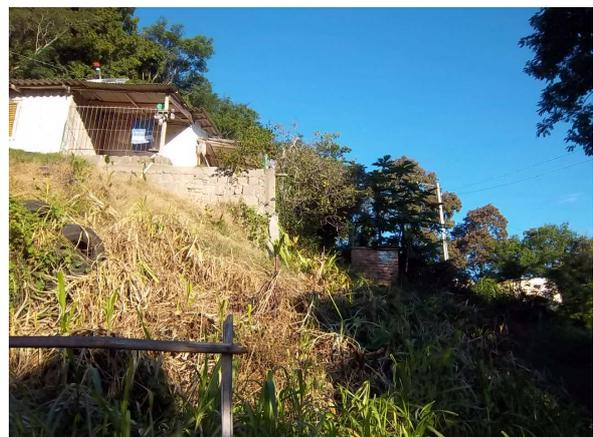
Figura 39 – CASA 16 sobre aterro lançado e com contenção feita de pneus.

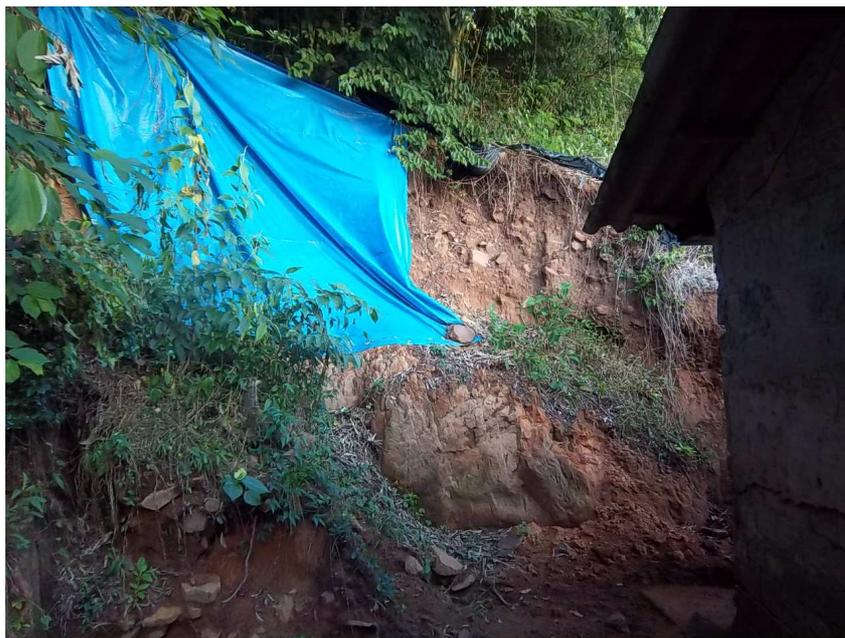
Figura 40 – Detalhe da cicatriz de escorregamento planar de solo coluvionar ocorrido na CASA 17.

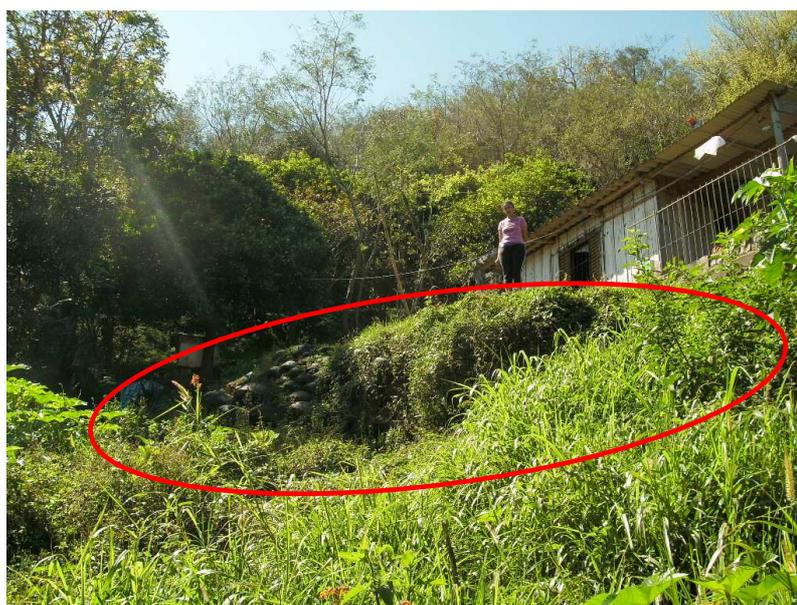
Figura 41 – À esquerda e em frente da CASA16 foram executados muros de pneus e lançamento de rejeitos basálticos como se fossem bermas de equilíbrio.

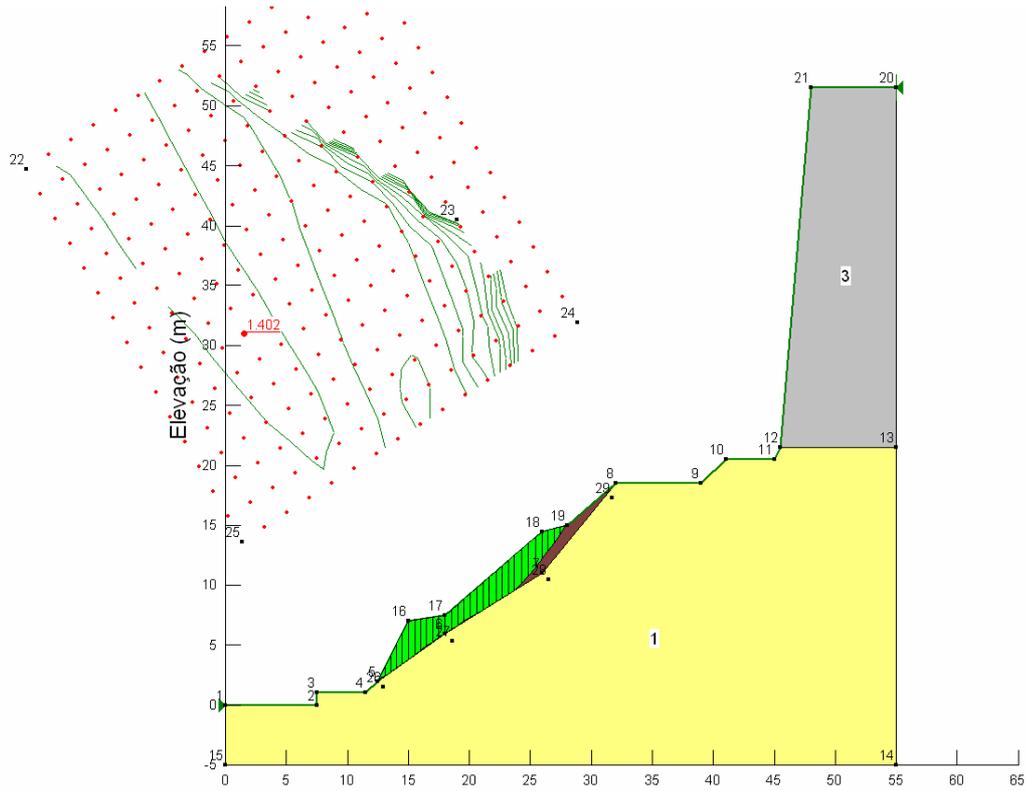
Figura 48 – FS calculado para o perfil da CASA 07 na condição de umidade natural.

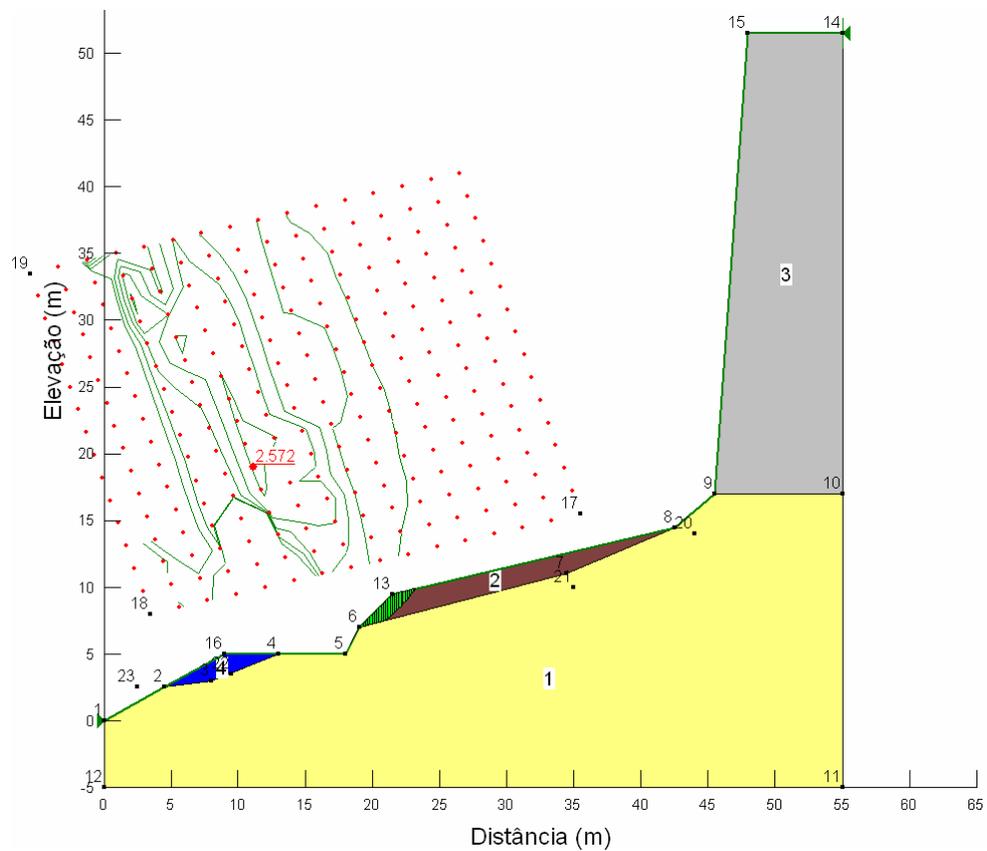
Figura 49 – FS calculado para o perfil da CASA 17 na condição de umidade natural.

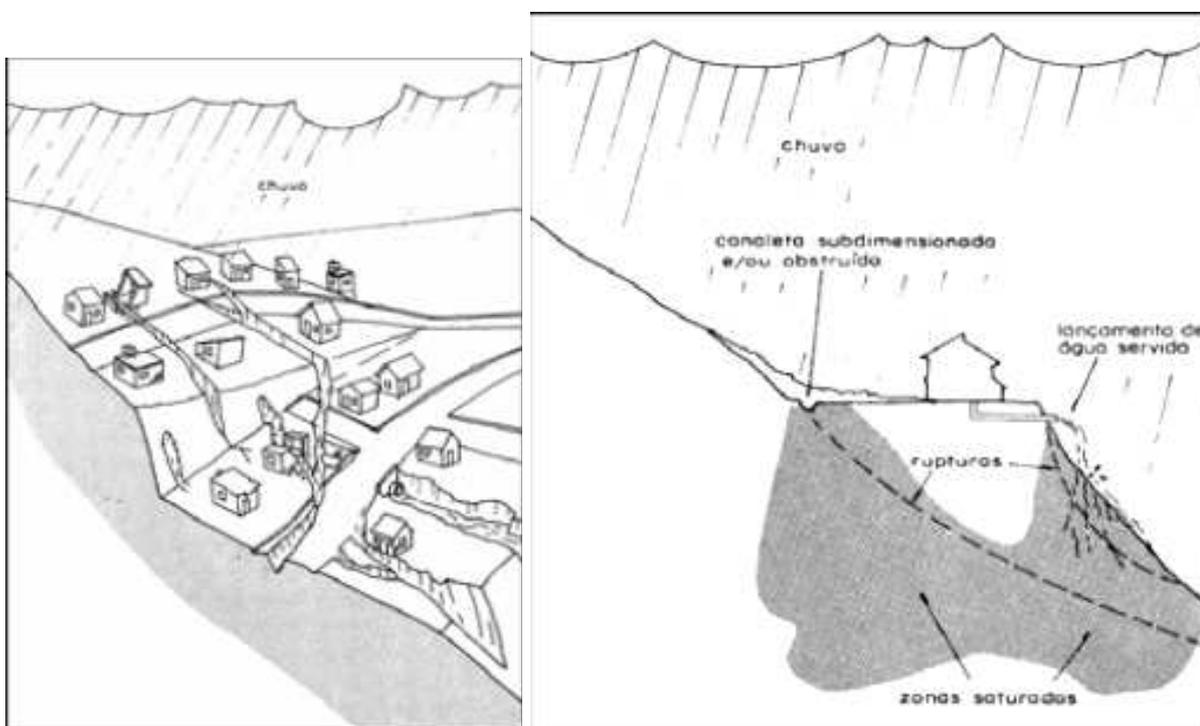
Figura 53 – Concentração de água em superfície (enxurrada). Lançamento de água servida em superfície.

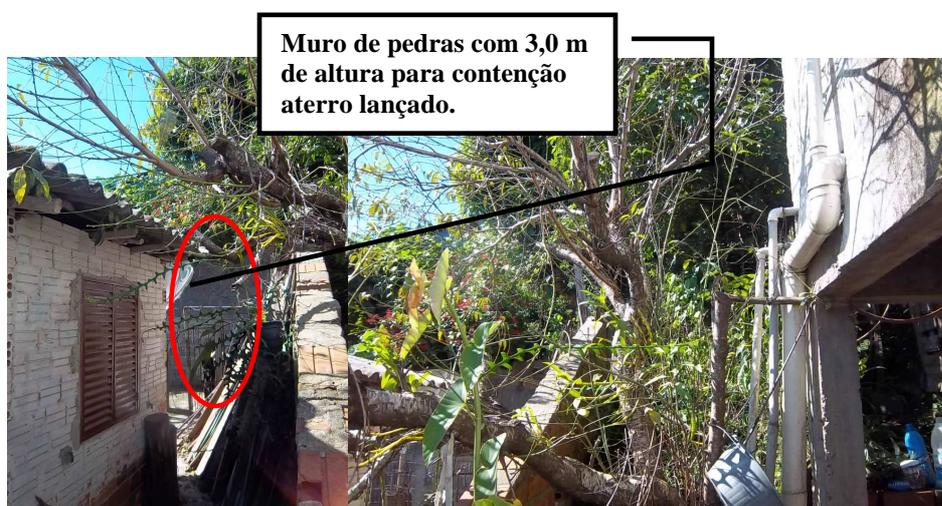
Figura 54 – À direita puxadinho sobre pilotis nos fundos da CASA 03. Moradia mista (madeira e alvenaria não estruturada) do lado esquerdo da CASA03 possui muro de pedras com 3,0 m de altura.

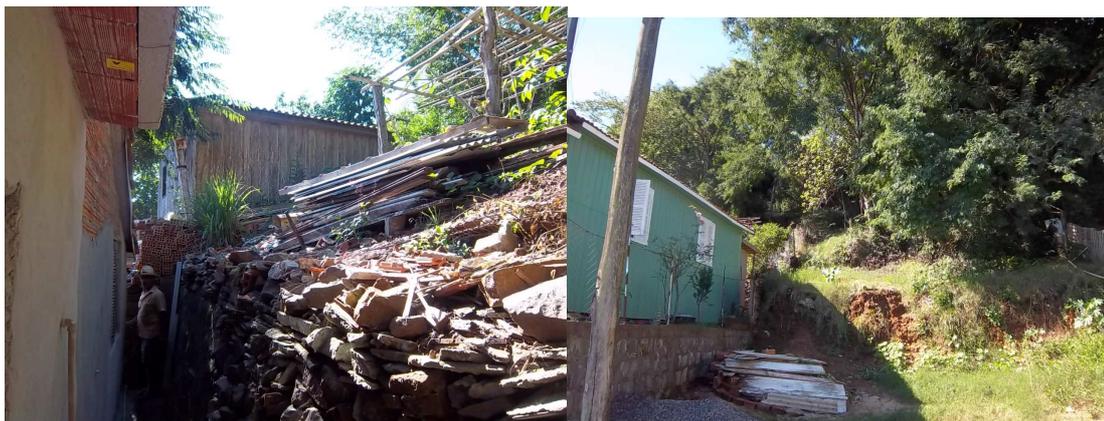
Figura 55 – À esquerda fundos da CASA05 que dista menos de 1,00m de um muro de pedras amarradas com altura de 1,70m. À direita, percebe-se a parte de madeira da CASA05 e o terreno baldio do lado direito.

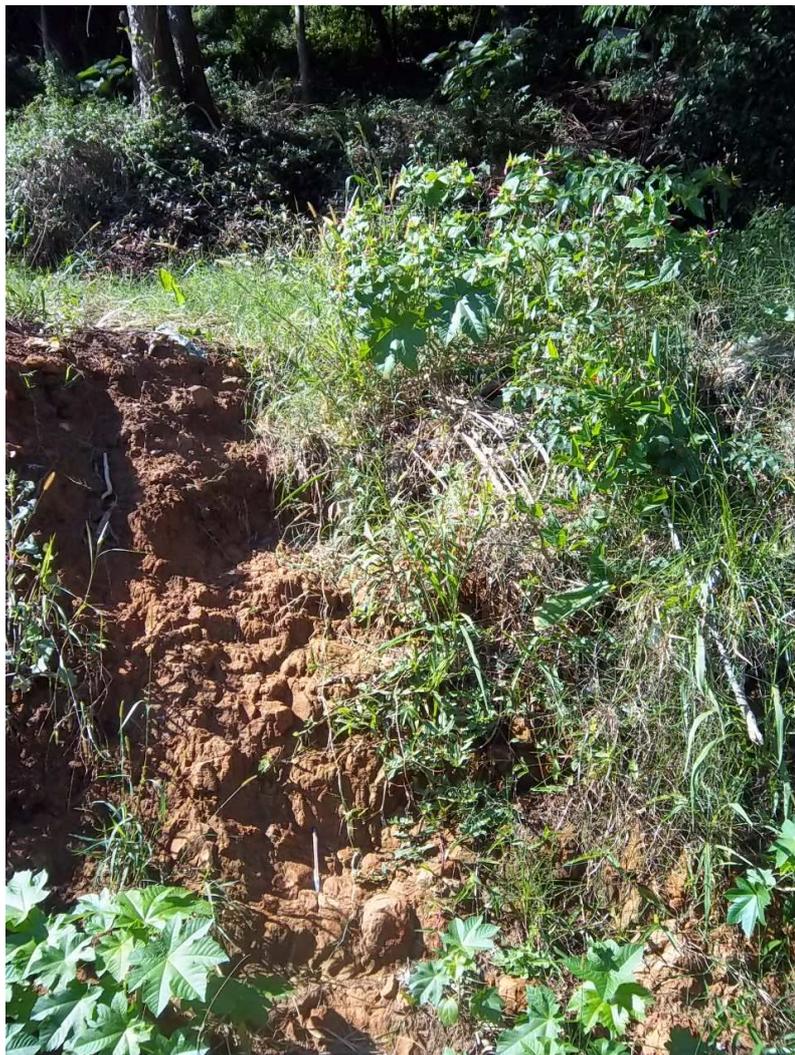
Figura 56 – Corte na elevação 195 m, onde pode ser percebido a espessura do solo coluvionar de 50 cm e do saprólito de arenito da formação Botucatu (rocha alterada).

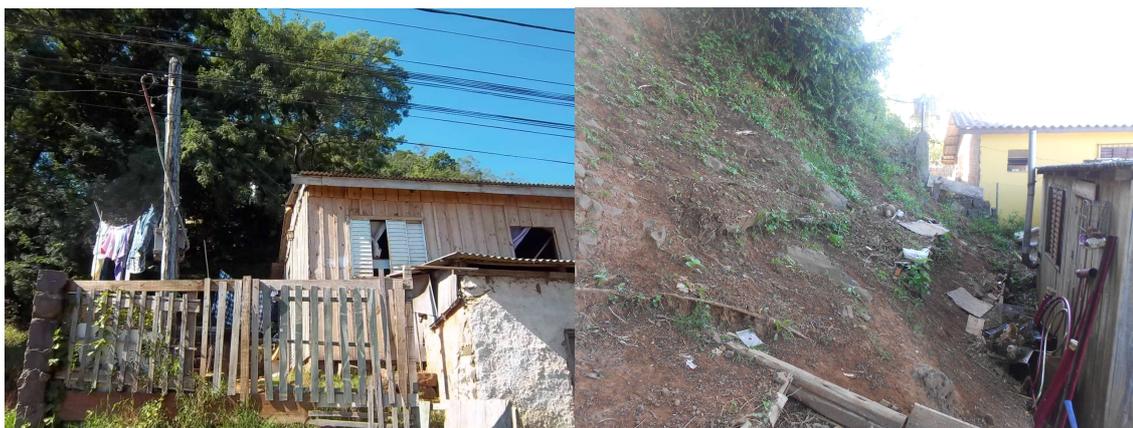
Figura 57 – CASA 07 de madeira em mal estado de conservação que dista menos de 0,50m do corte.

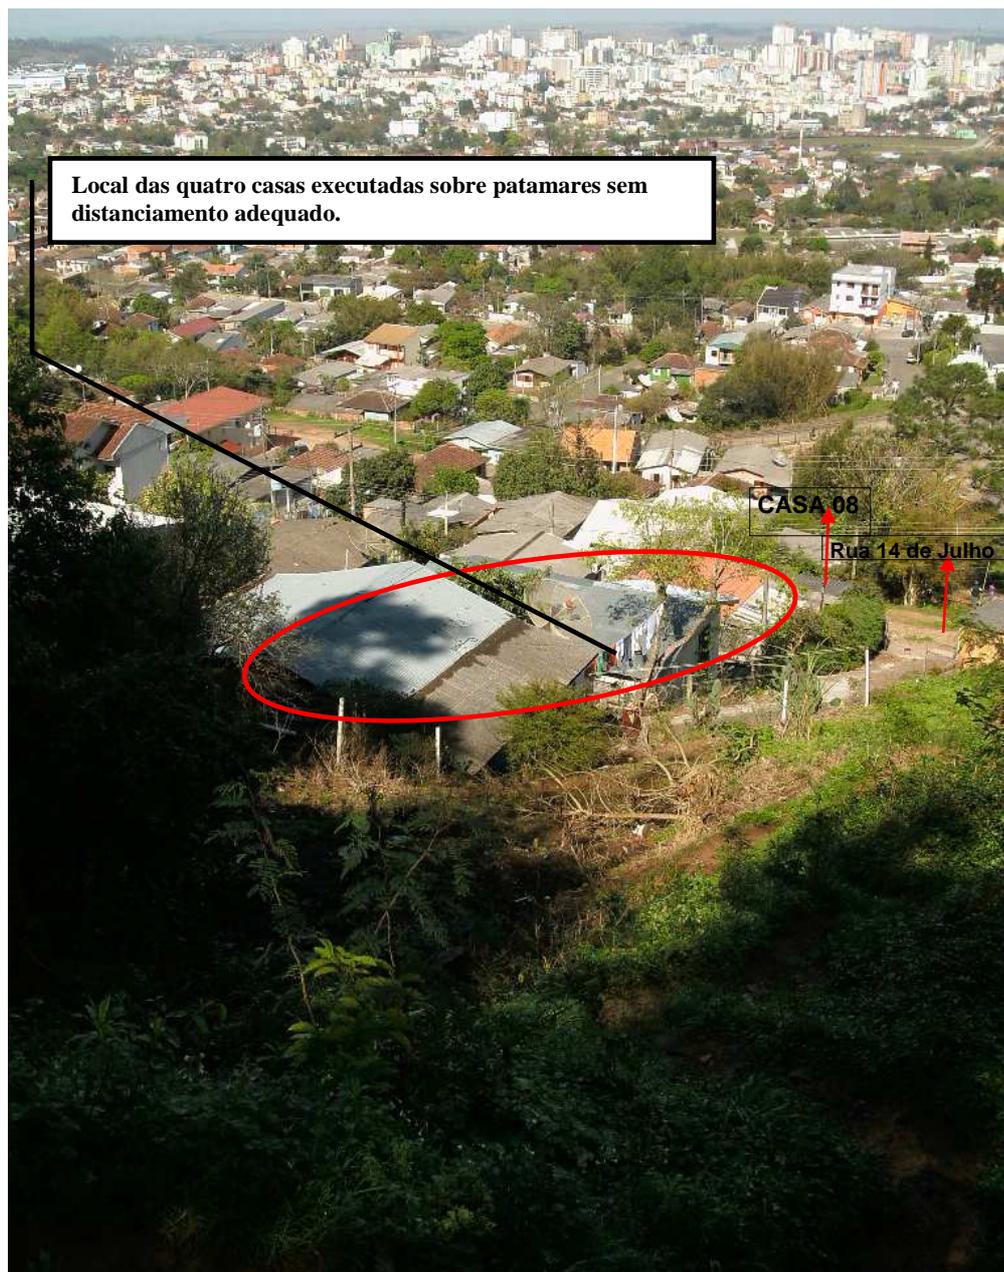
Figura 58 – Vista desde a parte alta da encosta destacando o local das quatro casas executadas sobre patamares sem distanciamento adequado. Existem muros de pedras para contenção entre as casas.

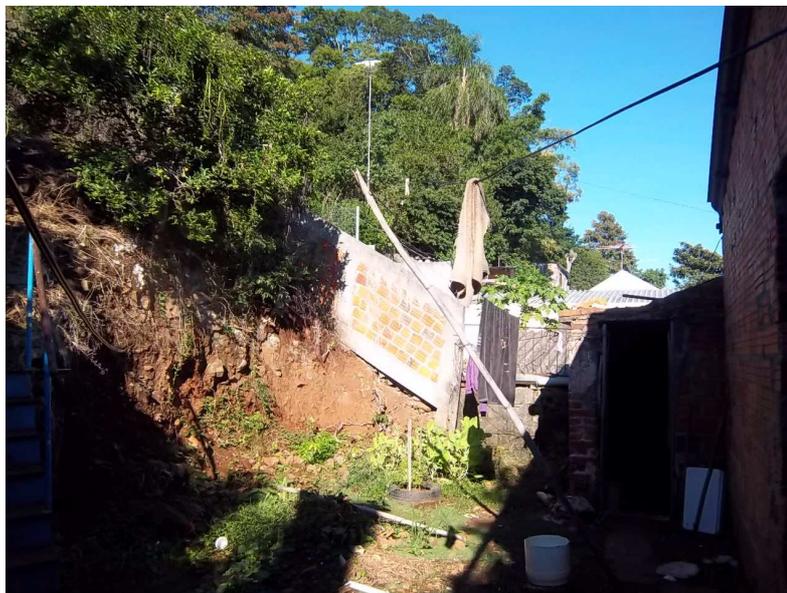
Figura 59 – Parede de alvenaria da CASA 12 dista 4,00 m da base do talude.

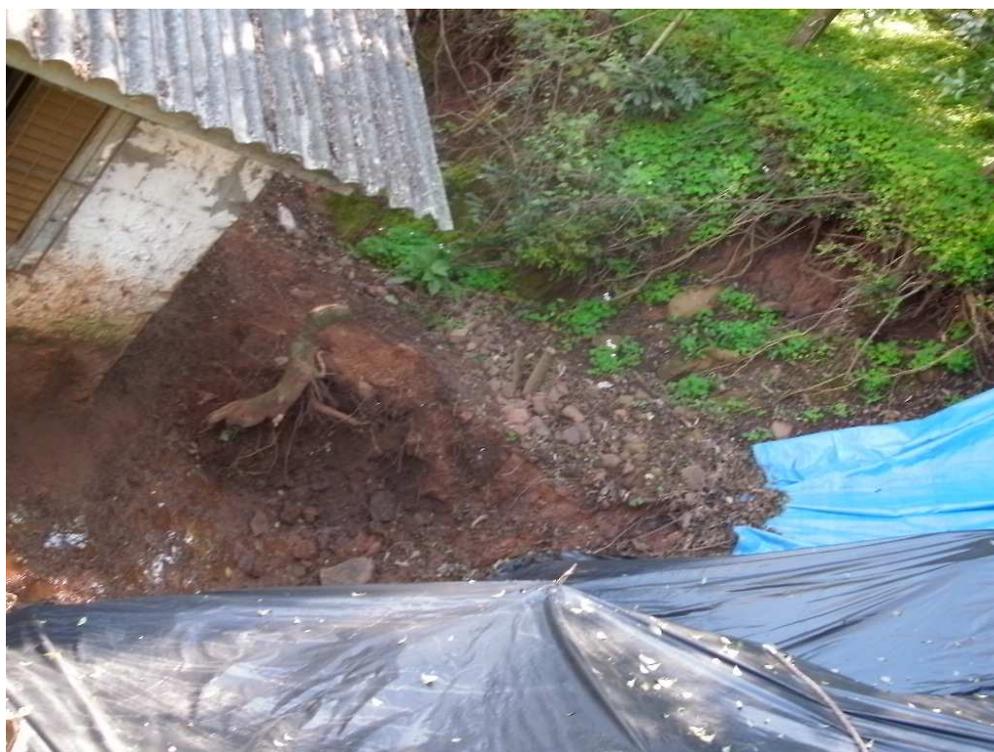
Figura 60 – Volume de solo coluvionar com corpo de tálus e raízes escorregado em 2011 junto a CASA 17.
