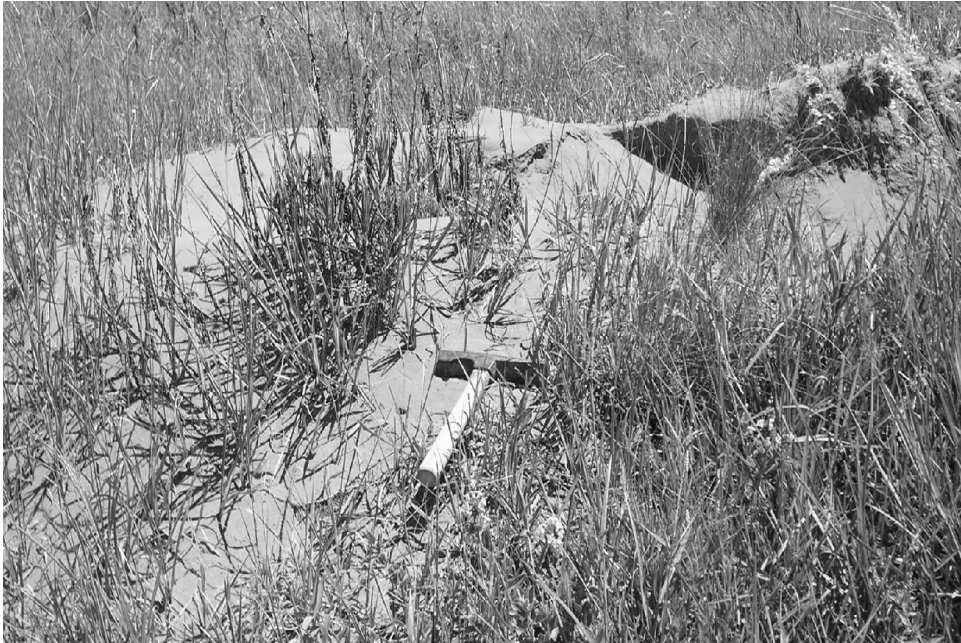
Figura 34: Ação erosiva do vento no topo da colina Foto: 12-12-05

Um aspecto a ser considerado é a ser considerado é a erosão eólica que apesar de não ser significativa na área, sua ação é constatada em pequenas áreas, nos topos das colinas, na porção **NNW** da área de estudo. (figura 30)

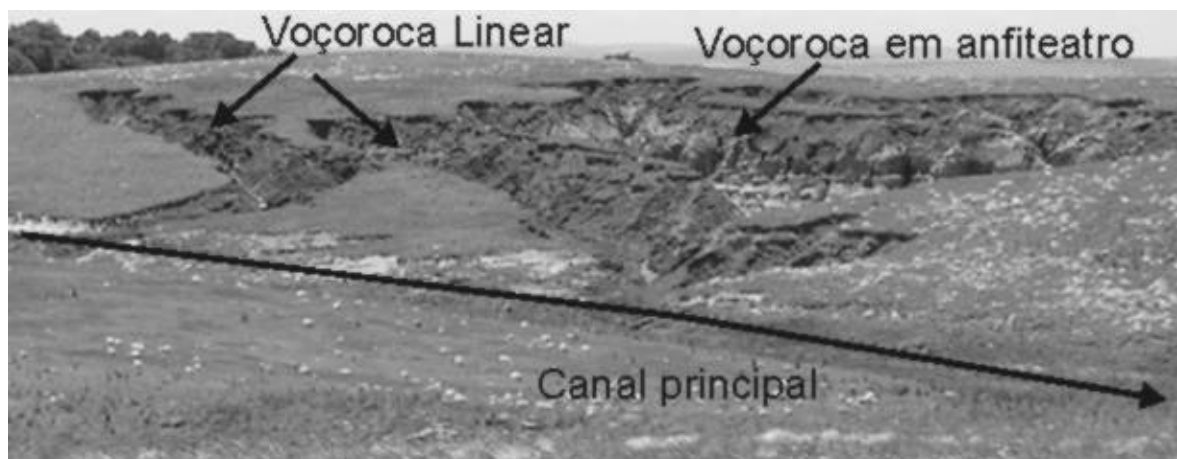
A porção Leste **E**, caracteriza-se por incisões profundas, onde seu desenvolvimento é através de movimentos de massa e a erosão em subsuperfície. Estas incisões atingem vários metros de profundidade (superior a 5m), e a erosão remontante é um indicador que a atividade erosiva está muito atuante nesta porção da área seguindo muitas vezes as zonas de fraquezas existentes. Também ocorre a formação de um grande anfiteatro erosivo nesta porção com alcovas de regressão. (figura 35)

Figura 35: Vista de voçoroca linear e da voçoroca em anfiteatro na porção **E**. Fonte: Corrêa, L. da S. L. trabalho de campo dia 12-12-05.

Esta porção **E** mostra uma voçoroca em anfiteatro com e voçorocas lineares profundas (figura 35), onde os escorregamentos e movimentos de massa atuam constantemente, evoluindo para a unificação das voçorocas lineares a uma única voçoroca em anfiteatro, constituindo-se na porção mais problemática da área de estudo.

Observa-se que os avanços das feições erosivas nesta área ocorrem por escorregamentos laterais (translacionais) nas voçorocas já estabelecidas ou em voçorocas em desenvolvimento. Isso se deve à tendência de ocorrer o colapso pela ruptura da vertente da colina com o íngreme talude da voçoroca, através da força gravitacional que atua para re-estabilizar a vertente. Esse avanço gera perda de solo e deposição de material nos cursos d'água. Nesse sentido pode-se observar que um monitoramento dos processos erosivos avançados (voçorocas lineares ou em anfiteatros) são ações a serem tomadas, seguidas de medidas de contenção e a estabilização dos taludes das voçorocas.

Esta porção **E** é a que se devem tomar medidas de contenção emergenciais, pois o seu avanço é progressivo e não mostra sinais de estabilização. Medida como barreiras de contenção interna associadas ao fundo da voçoroca e barreiras laterais associadas ao talude das voçorocas devem ser tomadas e até o retaludamento em patamares, e linhas que modifiquem o escoamento superficial associadas a canais divergentes com o objetivo de evitar movimentos de massa internos associadas a um cordão de vegetação ao redor da voçoroca em anfiteatro e lineares.
