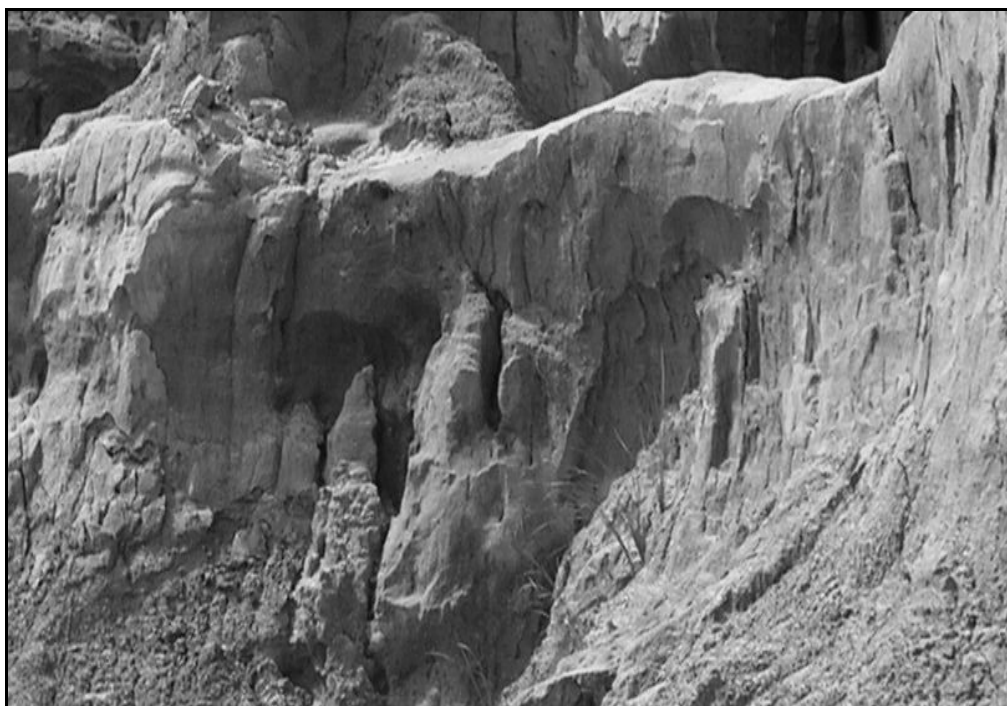
A amostra 06 foi coletada no fundo de um anfiteatro (Figura 23), em uma feição residual de um degrau no interior da voçoroca, este material, aparentemente mais coeso, também consiste em areia muito fina, menor que 0,25mm representando 79,54% do peso da amostra. O material silte e argila representam (menor que 0,062mm) 20,02% do material assim com grande percentagem de material muito fino. Porém no Raios-X apresentou Caulinita no 1º (7,13Å) e 3º (3,42Å) pico e quartzo nos restantes.

Figura 23: Material do fundo de anfiteatro erosivo

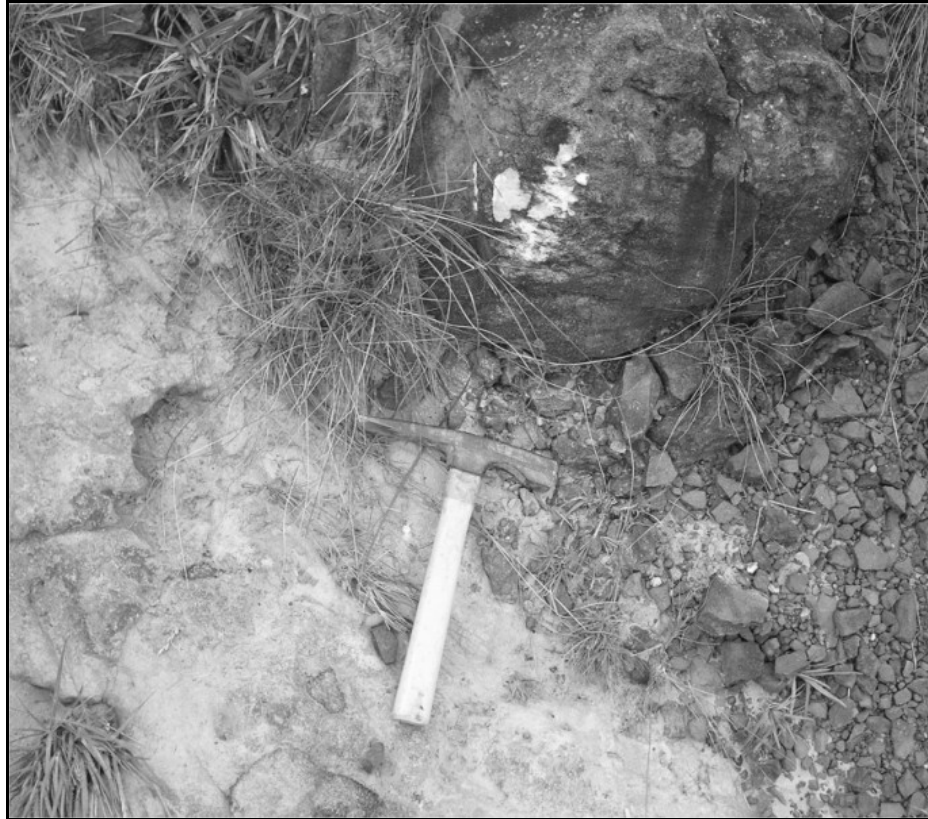
A figura 28 mostra um afloramento de arenito coeso, com camadas milimétricas de Oxido de Ferro de onde foi coletada uma amostra para análise difratométrica. Foi identificado na figura 29, caulinita no primeiro ($7,13\text{\AA}$) e o terceiro ($3,42\text{\AA}$) pico como principal argilomineral presente e o demais quartzo.

Figura 28: Amostra de Rocha arenítica

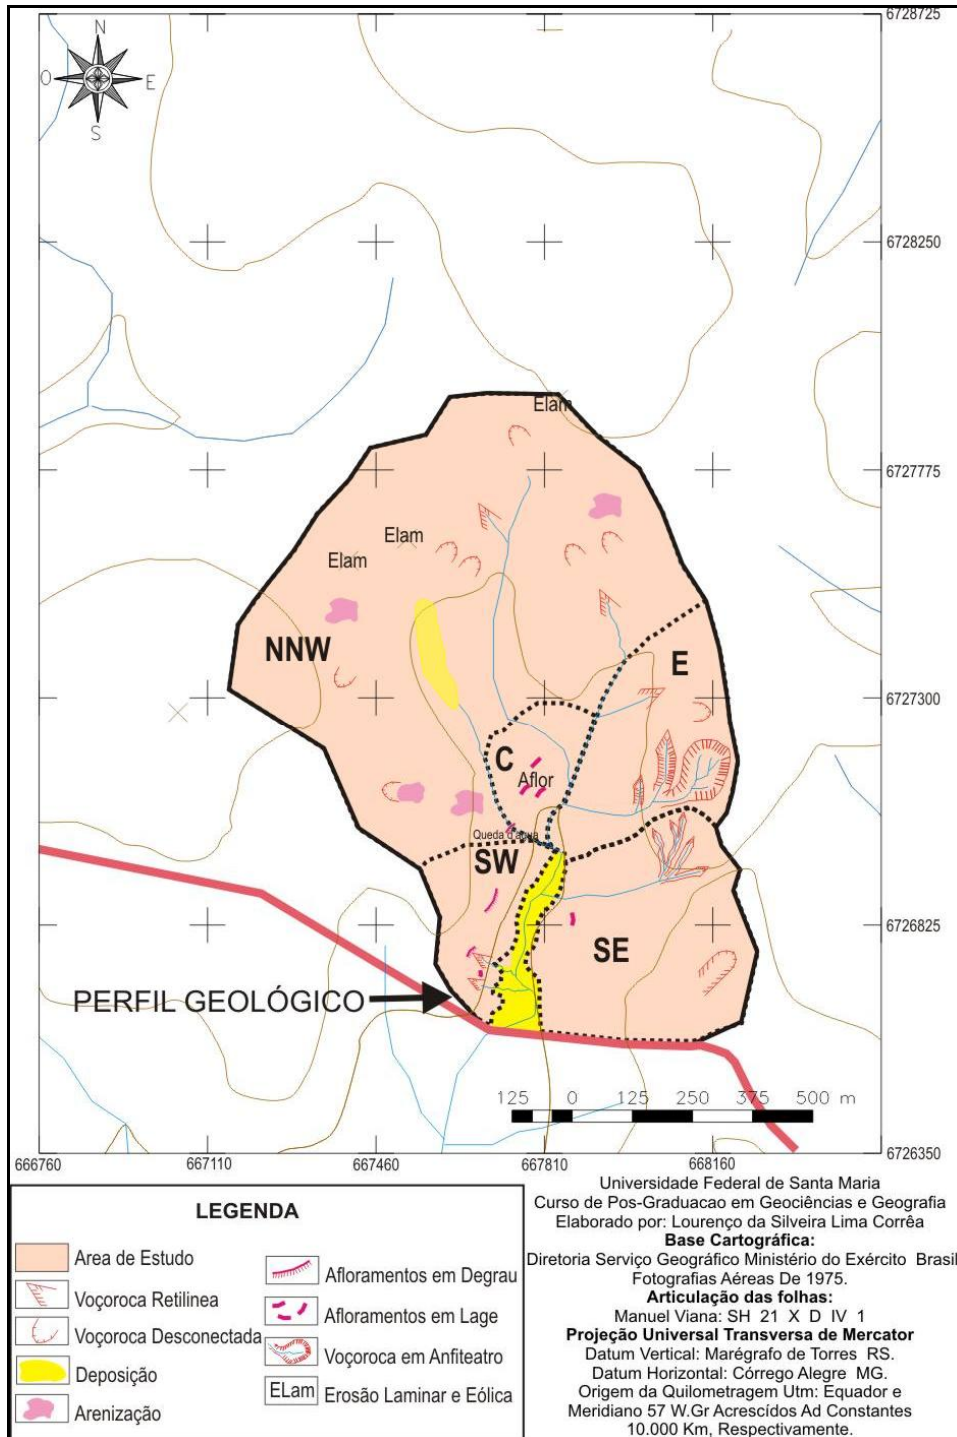
Figura 30: Mapa de feições do relevo

Com base na distribuição das feições erosivas, semelhanças litológicas, declividade, comprimento de rampa dividiu-se a área de estudo em cinco porções distintas (figura 08): área sudoeste (**SW**); área sudeste (**SE**); área central (**C**); área noroeste (**NW**) e área Leste (**E**) (figura 30).

A porção **SW** pode ser identificada a partir da vista parcial da área de estudo (figura 30). Esta porção apresenta dois degraus formando patamares, formados por afloramentos de arenitos silicificados, além um outro afloramento de arenito silicificado próximo ao curso principal que ocorre na forma de lajeado (figura 31 detalhe a direita). Neste setor ocorrem duas voçorocas lineares sendo que uma delas encontra-se a jusante de um destes patamares. Estes processos erosivos estão associados à proximidade do lençol freático. As feições erosivas nesta porção estão associadas a canais já conectados ao canal principal e a área de deposição da drenagem.

A porção **Sudeste** apresenta duas feições erosivas apenas, uma voçoroca linear a meia vertente para o topo da colina (figura 30), desconectada do canal principal e uma voçoroca linear complexa com vários ramos delineados que convergem em um único ramo, onde já existe um canal estabelecido. Nem todos os ramos têm uma drenagem permanente apenas quando ocorre a união destes que o canal se estabelece.

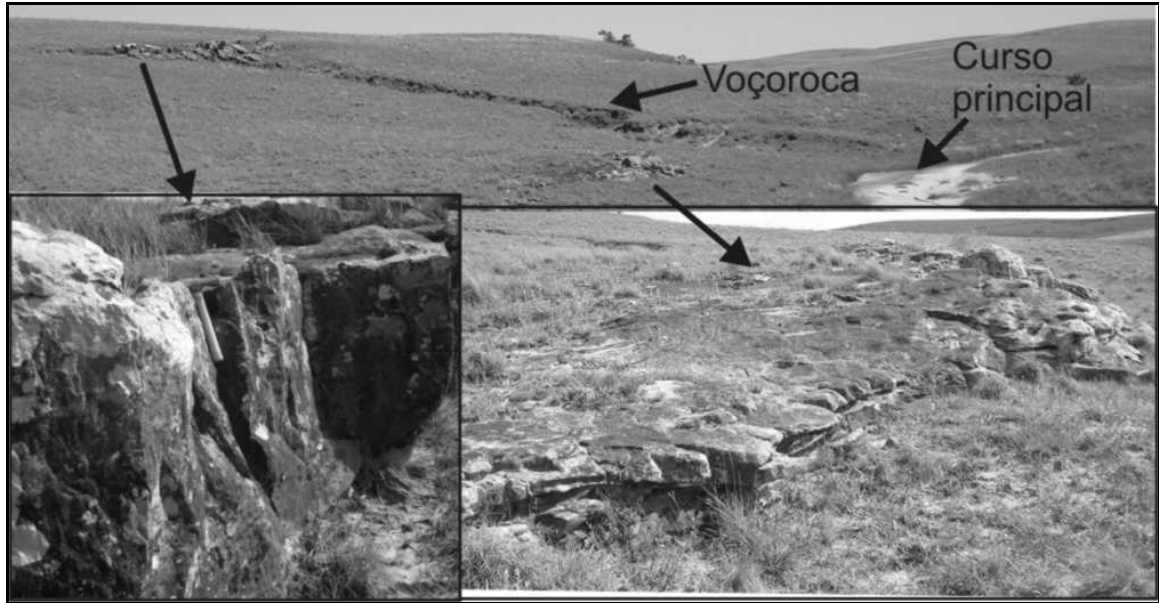
A porção **SW**, mais próxima da estrada RST 377 (figura 31), mostra feições erosivas lineares associadas ao sistema de drenagem, próximas à estabilização, não mostrando uma erosão regressiva mais intensa comparada a porção **E**. Mostra um

Figura 31: Porção SW, voçoroca linear e curso principal, abaixo em detalhe: esquerda degrau de arenito silicificado, direita arenito silicificado em lages.

comprimento de rampa curto e uma declividade média baixa e constante. Esta porção apresenta uma estabilização do avanço das feições erosivas, porém, seria interessante implementar algumas técnicas de contenção como paliçadas internas e revestimento vegetativo dos taludes laterais.
