**DEGRADAÇÃO AMBIENTAL
POR PROCESSOS EROSIVOS NO MUNICÍPIO DE
PALMEIRA DAS MISSÕES-RS**

Monografia de especialização

Monografia apresentada ao Curso de Especialização em Educação Ambiental,
da Universidade Federal de Santa Maria (UFSM, RS), como requisito parcial
para obtenção do grau de
Especialista em Educação Ambiental.

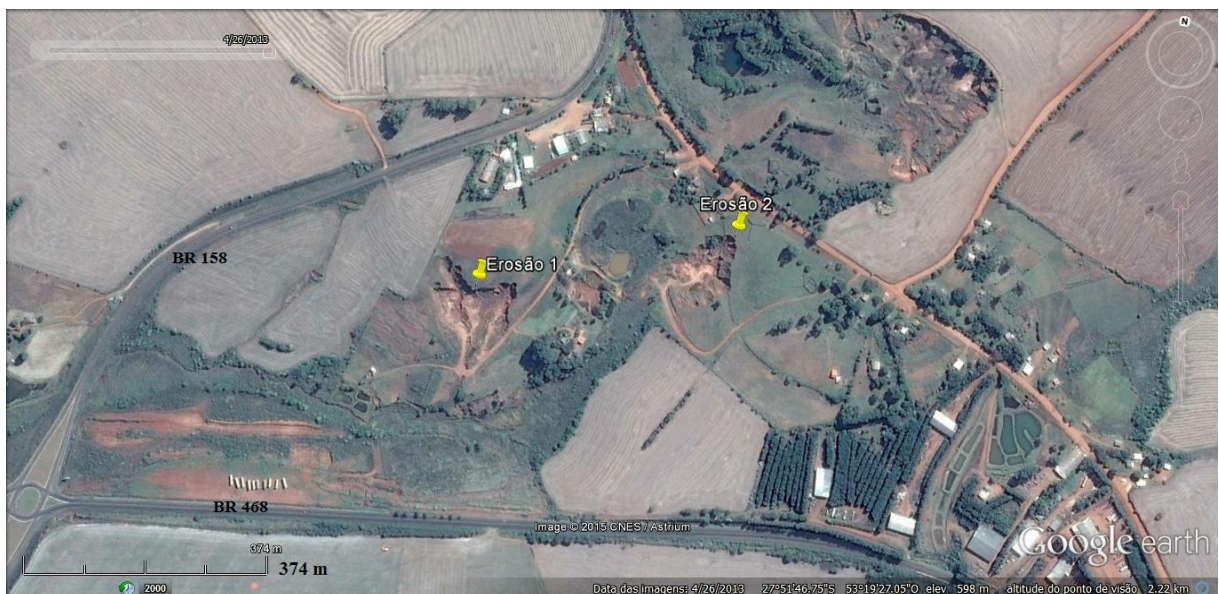
O processo erosivo aqui denominado como nº 1, está localizado em uma área rural, a 596 m de altitude em relação ao nível do mar, em seu entorno possui lavouras com plantio de soja/trigo, a BR 468, que liga Palmeira das Missões a Três Passos e a BR 158 que liga Palmeira das Missões a Frederico Westphalen, conforme pode ser visto na Figura 5.

Figura 5: Imagem via satélite da localização da erosão denominada nº 1 e nº 2, próximas a BR 468 e BR 158.
Fonte: Google Earth, imagem de 26/04/2013

A questão da extração de areia não foi confirmada pelos proprietários das áreas, mas pode ser observada claramente nas imagens de satélite (Figura 5), que essa atividade era praticada no local. Porém, como está havendo uma maior preocupação por parte dos órgãos ambientais, esses locais estão recebendo mais atenção devido a exploração dessas áreas erodidas, principalmente, nas áreas onde favoreçam a extração de areia. Entretanto, com o intuito de minimizar estes impactos ambientais, os órgãos ambientais vêm intervindo nas propriedades com áreas degradadas utilizadas para extração de areia, já que está extração é reali-

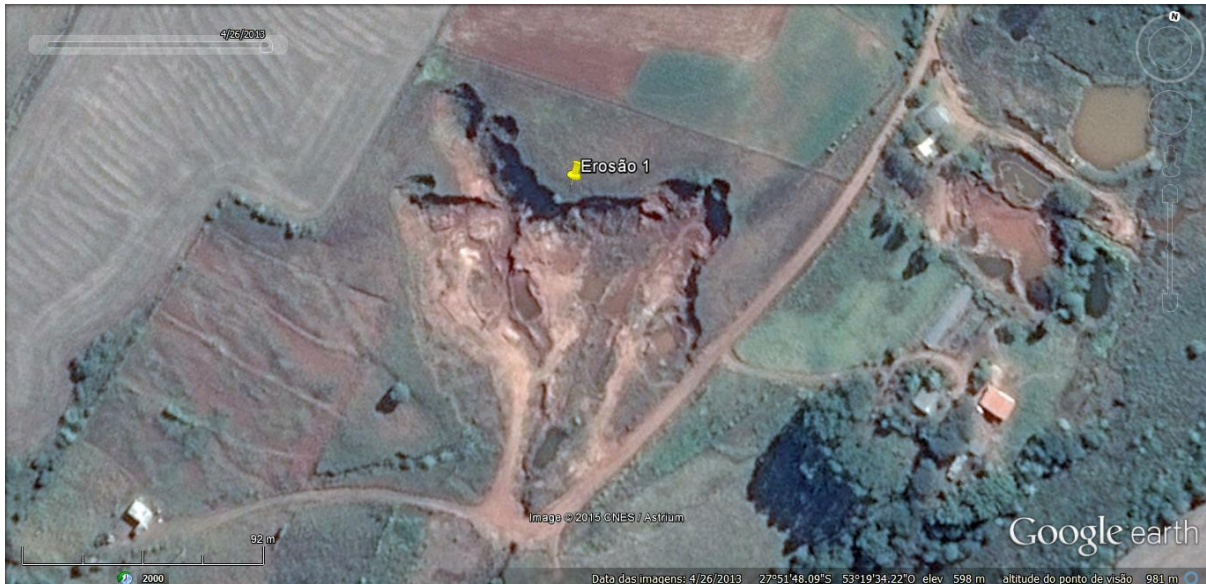
Na erosão denominada n° 1, apresentada na Figura 6, pode-se verificar que no entorno da voçoroca, há a presença do plantio de culturas anuais e uma estrada que liga a mesma a propriedade e a cidade. Porém, nesta propriedade são cultivados pastagem para o gado e milho, consumo familiar.

Figura 6: Primeiro processo erosivo estudado: n° 1 Latitude: 27°51'48.09"S e Longitude: 53°19'34.22"O.
Fonte: Google Earth, imagem de 26/04/2013

Na região onde se encontra a voçoroca n°1, o tipo de solo é o latossolos. Em relação a sua extensão, possui aproximadamente 569 metros de dimensão (contorno), perto de 9 metros de profundidade, diminuído à jusante.

Esta incisão erosiva não passou por processos de recuperação, apenas aumentou-se a área de preservação na sua cabeceira, onde se encontra a parte mais alta da incisão, para evitar a queda de animais, já nas laterais as distâncias são mais variadas e menores, cerca de 1 metro em alguns locais. O proprietário tem interesse em recuperar ou minimizar a degradação da área, porém falta empenho, pois isso lhe aumentaria o tamanho da área ocupada, mas isso requer recursos financeiros, sendo um empecilho até o momento.

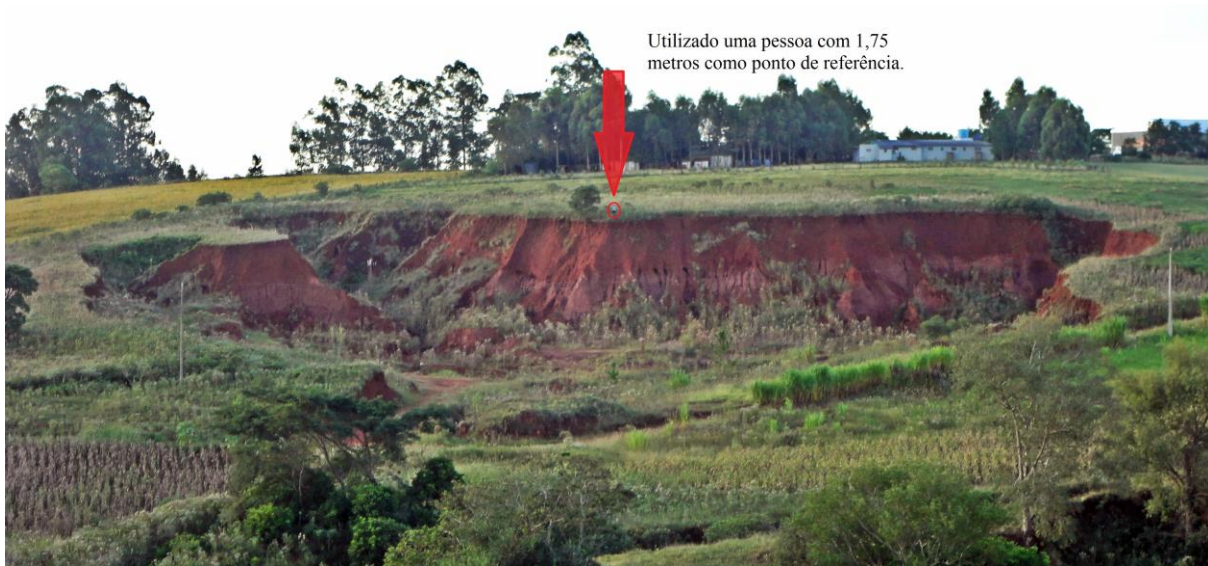
Segundo informações do proprietário, este local na década de 70, começou a sofrer significativas transformações erosivas, seguida de desmoronamentos, devido ao solo arenoso e por estar desprovido de vegetação em suas laterais (Figura 7), e no decorrer dos anos a reti-

rada de areia no local, contribui ainda mais com a erosão do solo. O processo como a retirada de areia causa danos ambientais, mesmo ela sendo feita de forma manual, e a ausência de medidas preventivas são, com certeza, a causa da grande proporção deste processo erosivo. Porém, aparentemente nos últimos meses, a retirada de areia não está mais sendo realizada.

Figura 7: Vista do processo erosivo nº1.
Fonte: arquivo pessoal

Para que o desgaste do solo não seja cada vez maior, é preciso abrir os olhos da população (moradores) sobre os cuidados com a realização de atividades que causam impactos ao meio ambiente, neste caso principalmente, com a degradação do solo.

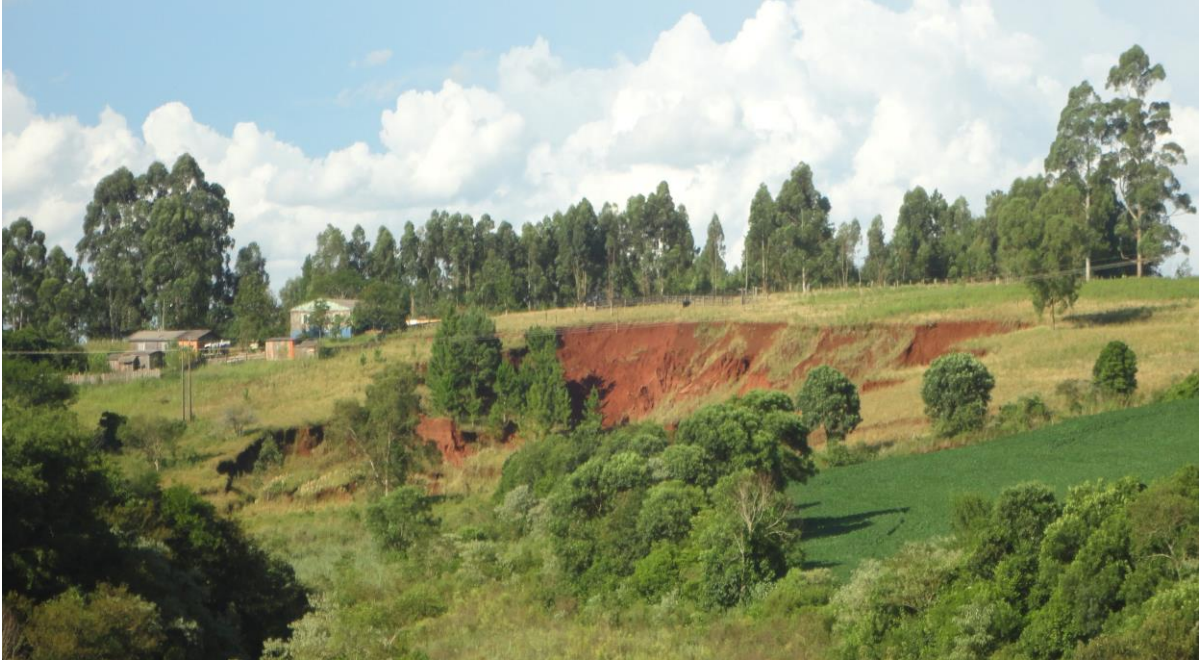
Como pode-se observar na figura 9, esta incisão erosiva em constante processo de degradação, onde se visualiza o talude desprovido de cobertura vegetal devido a recentes desmoronamentos/deslizamentos. Dentro da voçoroca encontram-se algumas espécies arbóreas, nascidas naturalmente.

Esta voçoroca, assim como a nº 1, está inserida dentro de uma propriedade com diferentes cultivos. Possui uma área de preservação em seu entorno, que variam de 1 a 5 metros (Figura 9). Porém, na parte superior da voçoroca, onde se encontra a maior evolução de degradação, é justamente a área que não está sendo protegida, e vem sofrendo influência de vários agentes, como tipo de solo, declividade do terreno, escoamento pluvial, compactação pelo pisoteio do gado, entre outros. O gado tem uma enorme influência no desenvolvimento de sulcos devido a compactação do solo prejudicando o desenvolvimento da vegetação, deixando

cavidades onde a água da chuva se concentra, transportando mais sedimentos e, consequentemente, ocasionando o aprofundamentos destes sulcos.

Figura 9: Processo erosivo nº 2

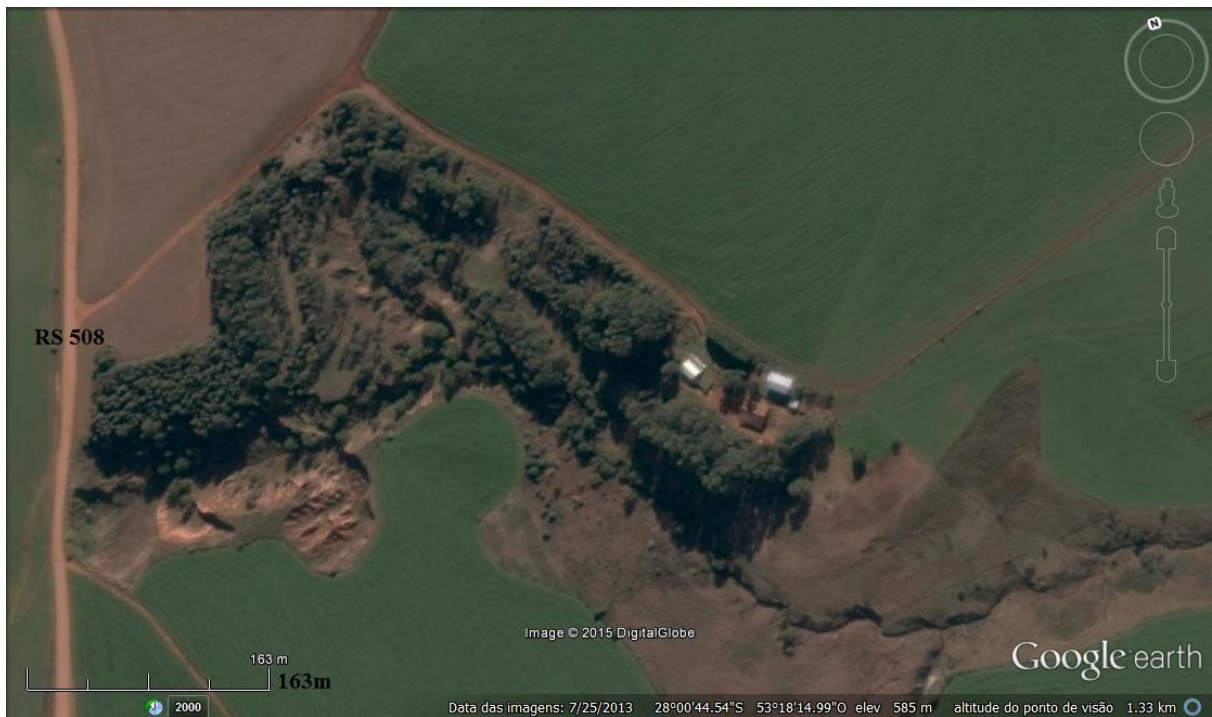
A voçoroca nº 3 está localizada na RS 508, estrada de terra que liga o município de Palmeira das Missões ao de Santa Bárbara do Sul (Figura 10), aproximadamente a 608 m altitude, circundada por áreas de cultivo de soja e milho.

Quanto as suas dimensões, possui um comprimento em torno de 900 m, e em alguns pontos a profundidade chega a 35 m. Esta incisão possui mais de 40 anos de processo de degradação. Seu formato é tido como bulbiforme, onde sua cabeceira tem formato arredondado se revezando com formatos triangulares. Como pode-se observar a área de preservação entorno da voçoroca é mínima, variando de 0,5 a 3 metros.

Figura 10: Processo erosivo nº 3. Latitude: 28°00'44.54"S e Longitude: 53°18'14.99"O
 Fonte: Google Earth, imagem de 25/07/2013.

A voçoroca está muito próxima da estrada, a qual segundo o proprietário foi à causa inicial desta incisão. Para reduzir os riscos, foi construída uma curva de nível na cabeceira evitando o escoamento da água pluvial da estrada para dentro da voçoroca e minimizar o agravamento deste processo erosivo.

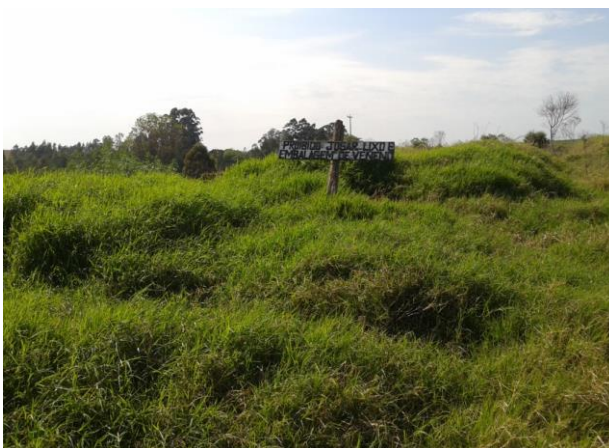
Figura 11: Cabeceira da voçoroca com placa
Fonte: Arquivo pessoal

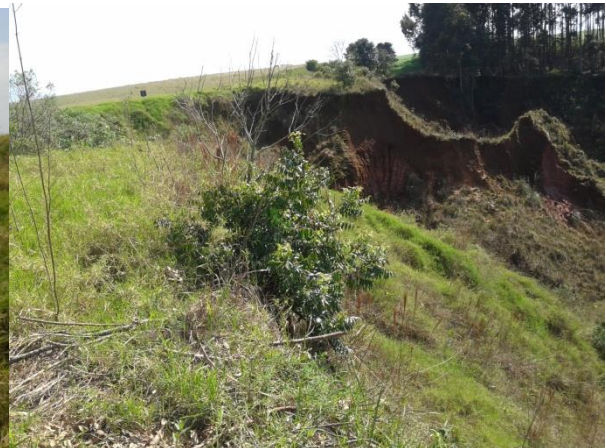
Outra característica nesta incisão erosiva é predominância de uma gramínea rasteira que auxilia no processo de contenção da erosão (Figura 12). Esta gramínea recebe o nome de Grama Pensacola, esta espécie é recomendada para a formação de pastagens, gramados, conservação de taludes e até mesmo o controle de erosão, suportando temperaturas altas e baixas.

Figura 12: Espécies gramíneas na cabeceira
Fonte: Arquivo pessoal

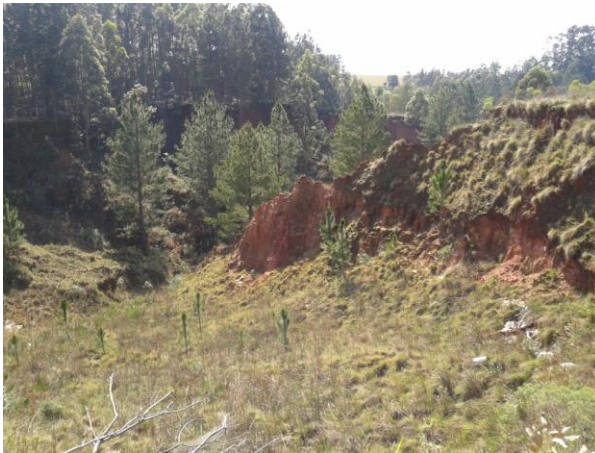
Outra particularidade desta incisão é sua classificação como voçoroca conectada a rede de drenagem, esta possui seis pontos de surgimento do lençol freático. Os fluxos de águas se encontram a jusante aumentando assim o escoamento fluvial e, por consequência, o poder erosivo no talvegue, pelo transporte de sedimentos, aumentando progressivamente a sua profundidade. Neste local os fluxos de água e também o solo, exigem um cuidado especial devido aos riscos de contaminação, em função das embalagens de agrotóxicos existentes na cabeceira da voçoroca.

Figura 13: Interior da Voçoroca
Fonte: Arquivo pessoal

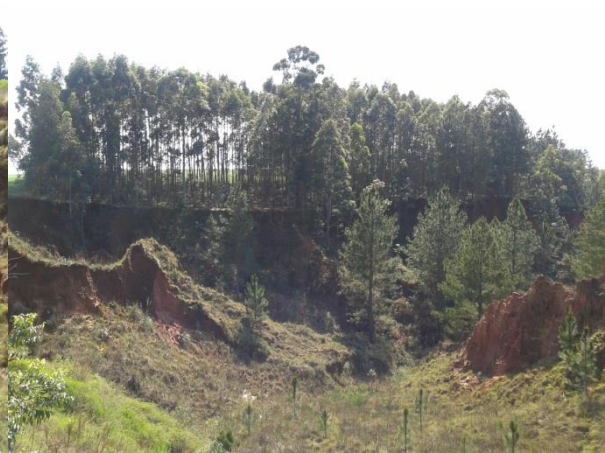
moronamento, pois não são as espécies arbóreas mais indicadas para este tipo de contenção e prevenção. E como se podem observar, estas árvores se encontram dentro da incisão erosiva devido ao desmoronamento/deslizamento ocorridos. Entretanto, esse tipo de vegetação auxilia na redução do impacto causado pelas gotas da chuva e no escoamento superficial.

Figura 14: Presença de espécies arbóreas
Fonte: Arquivo pessoal

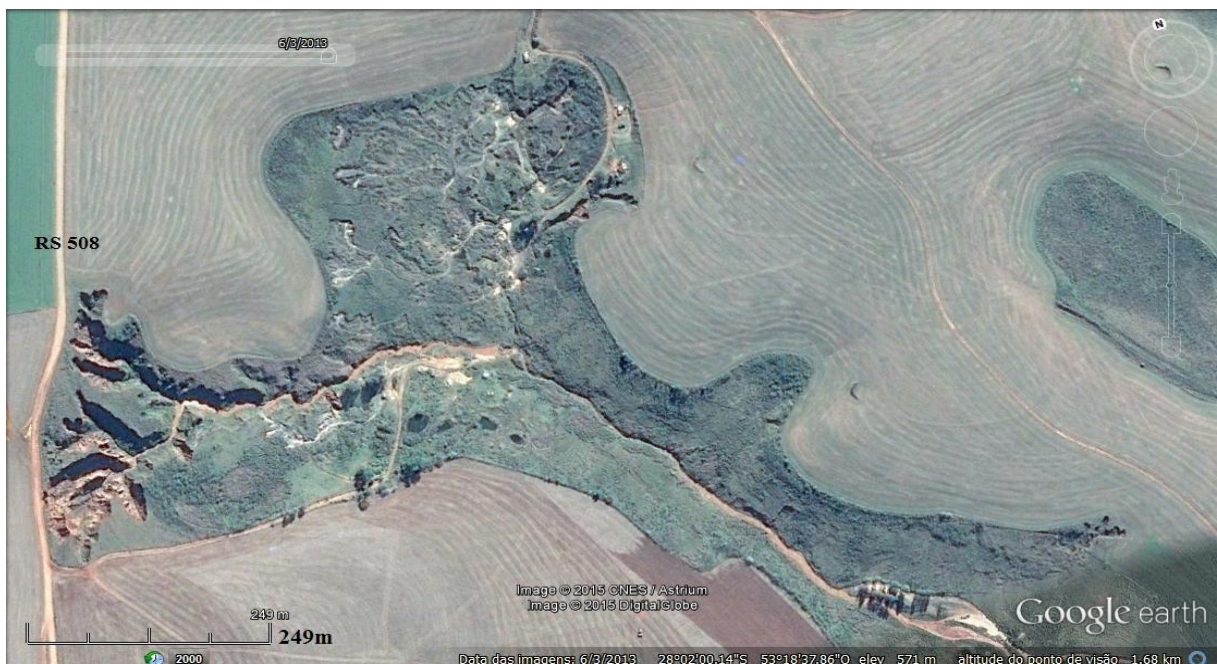
O processo erosivo nº 4 está situado a 582 metros de altitude em relação ao nível do mar, também localizada as margens da RS 508, entre Palmeira das Missões e Santa Bárbara do Sul. Segundo informações do dono da propriedade, este processo erosivo vem sendo desencadeado ao longo de mais de 40 anos. No entorno da voçoroca, existe a presença do solo de uso agrícola, tendo como culturas anuais a soja, milho e o trigo. Na imagem aérea (Figura 15), é possível visualizar a proporção do processo erosivo.

Figura 15: Imagem via satélite do processo erosivo nº 4. Latitude: 28°02'00.14'S e Longitude: 53°18'37.86''O
Fonte: Google Earth, imagem de 03/06/2013.

A voçoroca possui forma dentrítica, onde possui mais de 950 m de extensão, sendo que em lugares pode se perceber que a largura das aberturas varia entre 5m e 180m, sendo que a cabeceira possui a largura de, aproximadamente, 307 metros. As distâncias entre a incisão e a lavoura variam entre 2 a 300 metros, onde a área de preservação é maior percebe-se que a ação erosiva é menor.

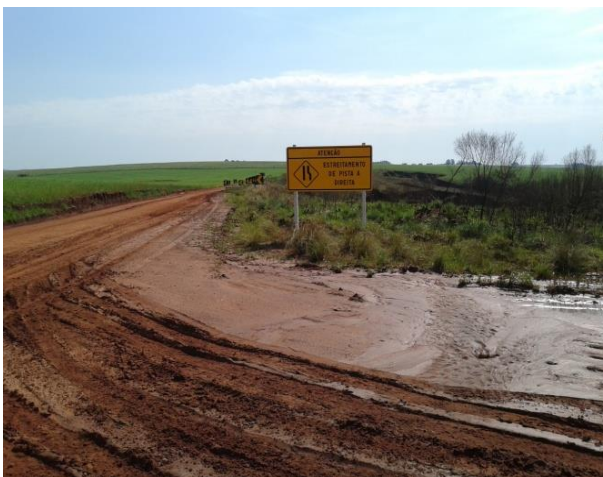
Figura 16: Estreitamento da pista
Fonte: Arquivo pessoal

Esta voçoroca vem sofrendo grande influência com relação à estrada, pois a mesma não é pavimentada e a passagem de carros pesados contribui para o aumento dos desmoronamentos, pelo impacto e trepidação causados no solo.

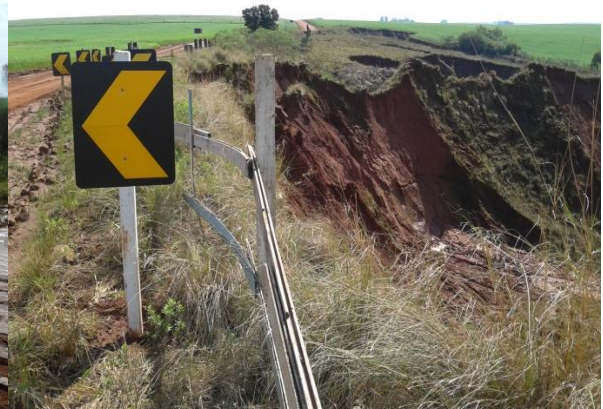
Figura 17: Cabeceira da voçoroca sem curva de nível
Fonte: arquivo pessoal

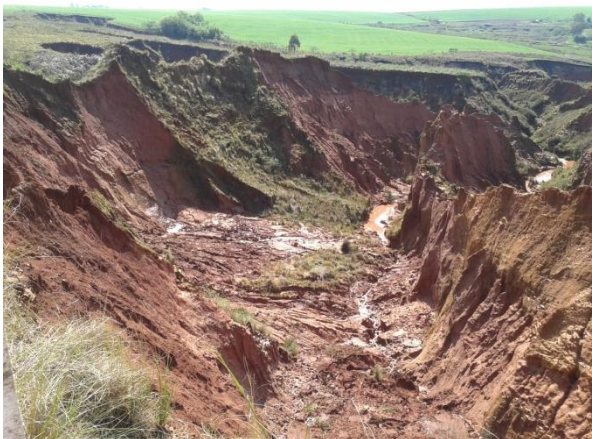
No interior da voçoroca existe pouca ou nenhuma cobertura vegetal, devido aos constantes deslizamentos/desmoronamentos que ocorrem logo após o crescimento da vegetação rasteira. Nota-se a existência de nascentes no seu interior, próximo a cabeceira da voçoroca (Figura 18a), que provocam o aprofundamento do talvegue e também contribuem com aumento das rachaduras e desmoronamentos do solo.

Figura 18a: Nascentes no interior da voçoroca
Fonte: Arquivo pessoal

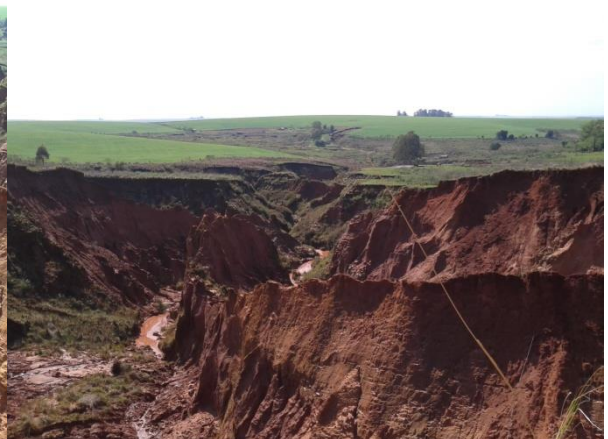
Na figura 18b, podem-se verificar diversas rachaduras e trincamentos na voçoroca, o que demonstra que o processo erosivo não está sendo controlado, bem pelo contrário, encontrar-se em pleno processo de degradação, que vem contribuindo para o desgaste do solo, neste caso influenciado pela ação antrópica e por fatores naturais, agravando os problemas ambientais.

Figura 18b: Rachaduras e trincamentos
Fonte: Arquivo pessoal

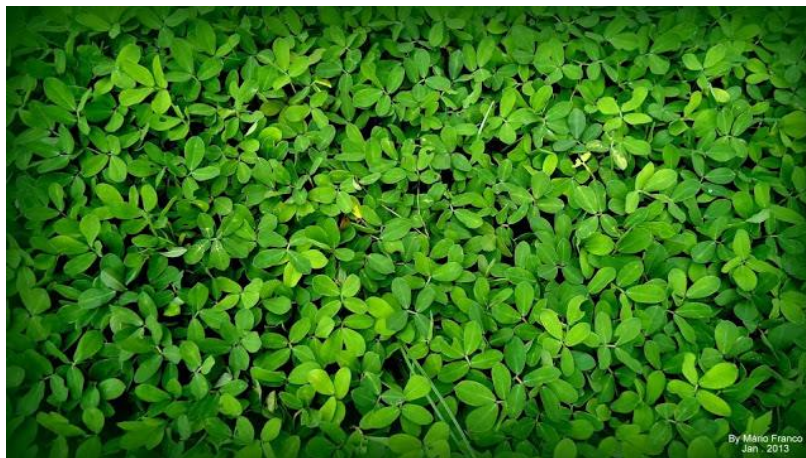
Figura 19: Amendoim Forrageiro – Nome científico: *Arachis repens*.
Fonte: <http://plantas-ornamentais.blogspot.com.br/2011/10/grama-amendoim-arachis-repens.html>.

Para as voçorocas seria interessante o plantio de uma espécie leguminosa, o Amendoim Forrageiro. Esse tipo de planta fixa o nitrogênio, ajuda a reter a umidade do solo, e tem o poder de combater plantas invasoras. Este tipo de planta não necessita de podas periódicas.

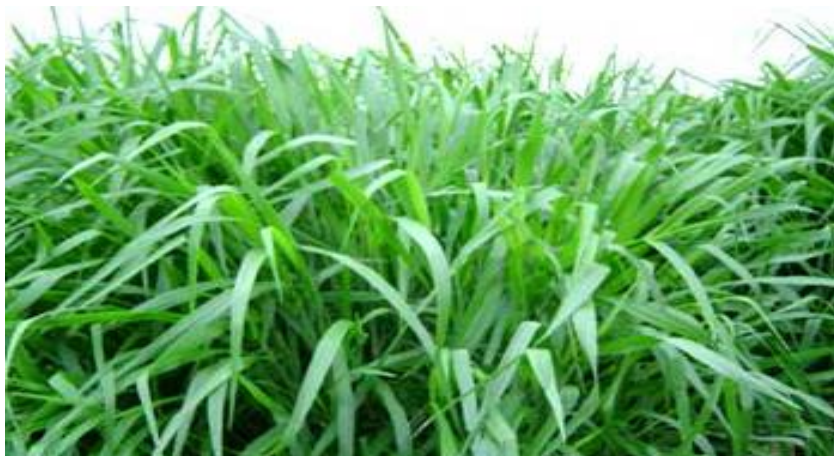
Figura 20: Espécie Brachiaria - Nome científico: *Brachiaria brizantha*
Fonte: http://www.agrolink.com.br/agricultura/problemas/busca/braquiario_208.html

Outra espécie que pode ser utilizada é a Brachiaria, espécie forrageira resistente à seca e a formigas, se adapta bem a solos pouco fertilizados.

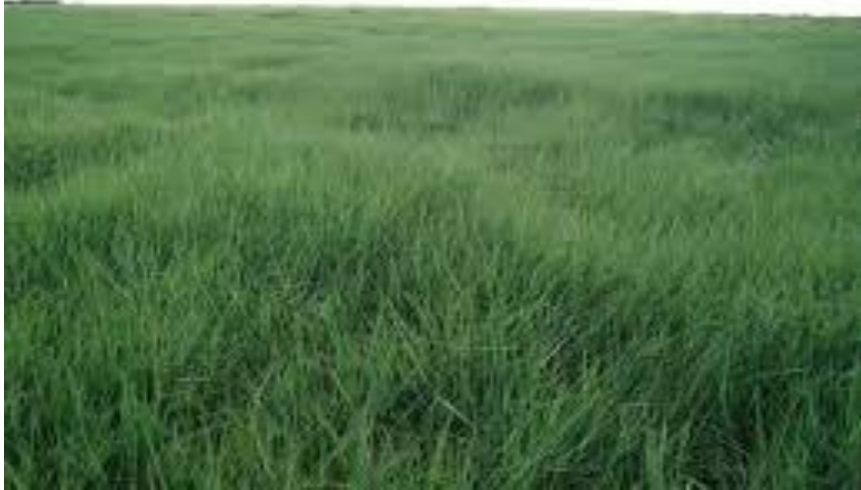
Figura 21: Gramínea do tipo Tifton, cujo nome científico: *Cynodon dactylon*
Fonte: <http://comprar-vender.mfrural.com.br/detalhe/mudas-em-ramas-de-tifton-85-4062.aspx>

Pode-se utilizar também outra espécie de gramínea, o Tifton, possui uma enorme resistência a seca e a geada, possui grande valor nutricional. Atingem grande altura em poucos meses.

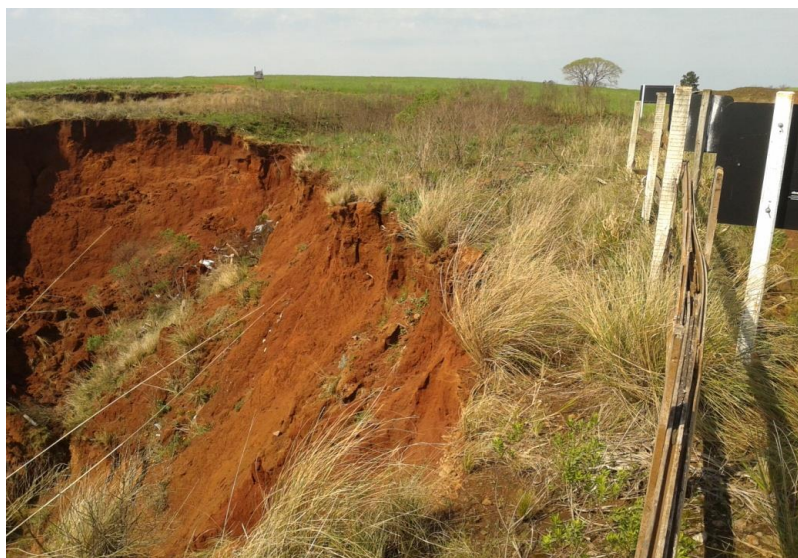
De fato, existe locais onde a vegetação está se espalhando naturalmente, o Capim Vetiver (Figura 22) uma espécie de gramínea utilizada para reter terrenos com erosões. Este tipo de gramínea ajuda na drenagem das águas e possui uma grande capacidade de sequestro de carbono.

Figura 22: Capim Vetiver presente no processo erosivo nº 4
Nome científico: *Vetiveria Zizanioides*.
Fonte: Arquivo pessoal
