**UNIVERSIDADE FEDERAL DE SANTA MARIA
CENTRO DE CIÊNCIAS SOCIAIS E HUMANAS
PROGRAMA DE PÓS-GRADUAÇÃO PROFISSIONALIZANTE EM
PATRIMÔNIO CULTURAL**

**IDENTIFICAÇÃO DE RESIDÊNCIAS ECLÉTICAS DO
CENTRO HISTÓRICO DE SANTA MARIA/RS:
APONTAMENTOS PARA UM INVENTÁRIO ARQUITETÔNICO**

DISSERTAÇÃO DE MESTRADO

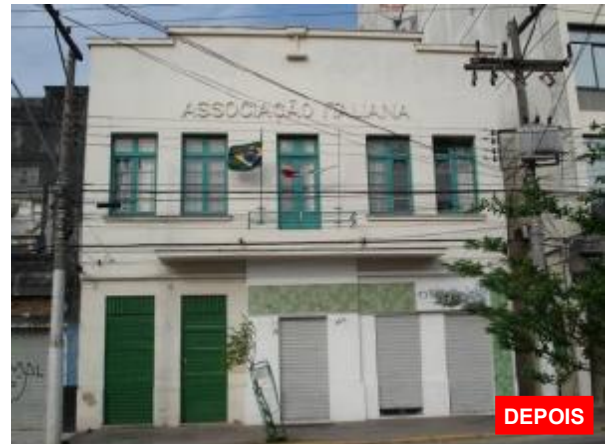
Figura 06 – Descaracterização de imóvel, retirada de portas e esquadrias, gerando perda parcial na simetria compositiva
Fonte - Arquivo do autor, 2010

Passada a aprovação do Plano, alguns imóveis foram demolidos e/ou descaracterizados, o que acontece até o momento (Figura 05 a 18). Mas tal realidade, infelizmente, não é de agora. Exemplos clássicos de desconsideração com o patrimônio em Santa Maria são os casos das demolições da edificação de Theodor Carsten, da Joalheria Pereyron, do antigo Banco Pelotense e do antigo Banco da Província (Figura 19 a 26). O desaparecimento de bens significativos no meio urbano vem ocorrendo ao longo de muitos anos.

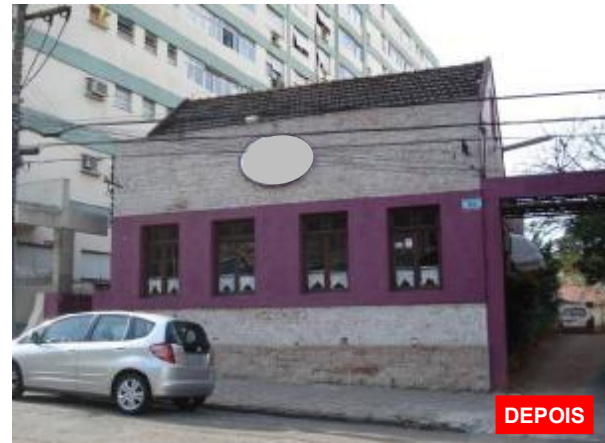
Figura 08 – Descaracterização de imóvel, retirada de elementos ornamentais
Fonte – Arquivo do autor, 2010

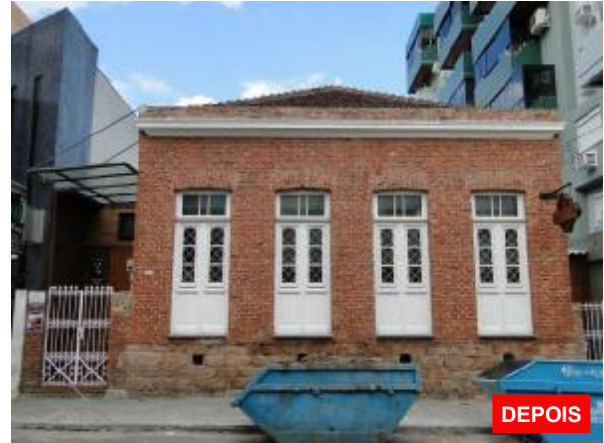
Figura 10 – Descaracterização do imóvel, retirada de elementos ornamentais
Fonte – Arquivo do autor, 2011

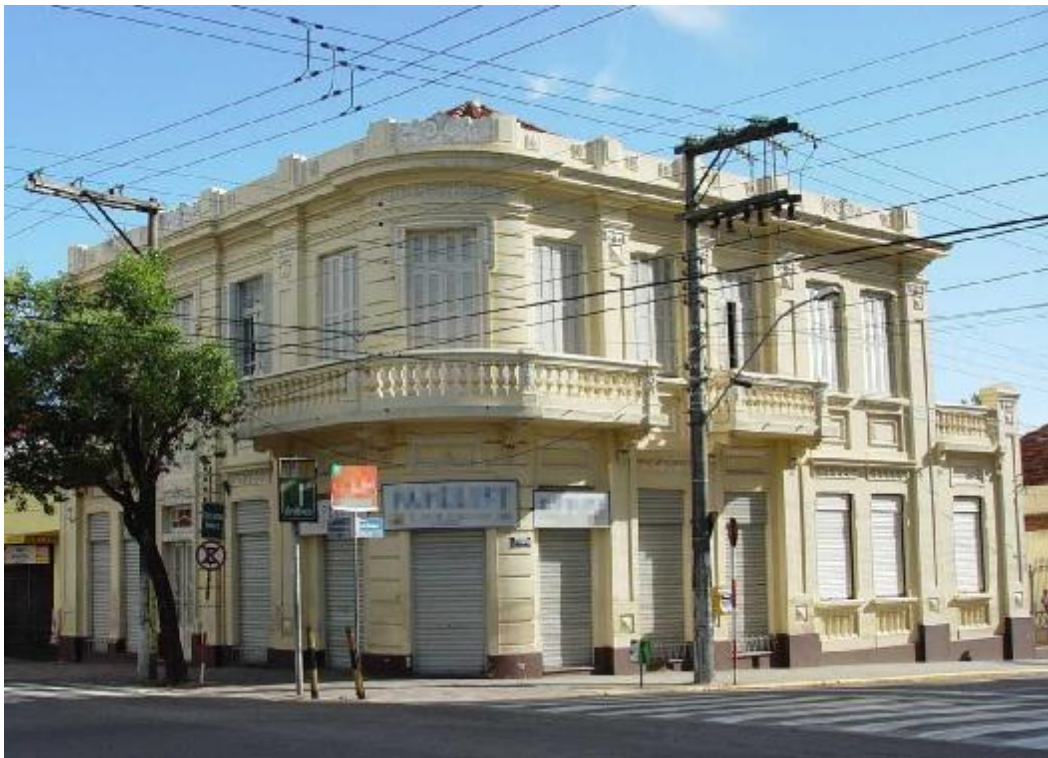
Figura 37 – Foto da Residência Lozza

Na Rua do Acampamento, nº 549, esquina com a Rua José Bonifácio, está localizado o elegante sobrado eclético mandado construir por Antônio Lozza, ex-vereador de Santa Maria. Edificação de uso misto, comercial no térreo e residencial no segundo pavimento.

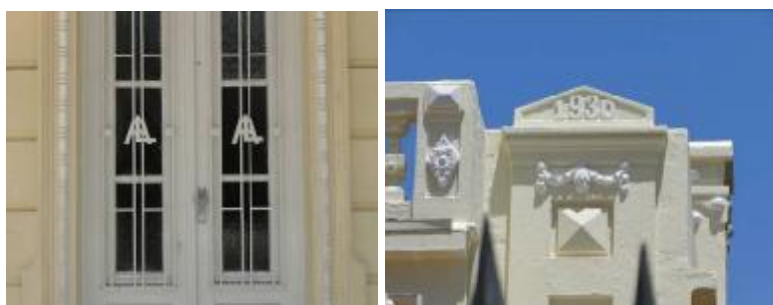
Figura 38 – Iniciais de Antônio Lozza na porta de entrada (esquerda) e ano de construção do imóvel
Fonte – Arquivo do autor, 2012

O imóvel foi construído por seu irmão, Olympio Lozza, em 1930, conforme data inscrita na própria edificação. Olympio construiu, tempos depois, um outro sobrado com as mesmas características, ainda existente, para Batista Seroni. As iniciais de Antônio estão presentes na porta de entrada, que dá acesso à parte residencial, pela Rua do Acampamento.

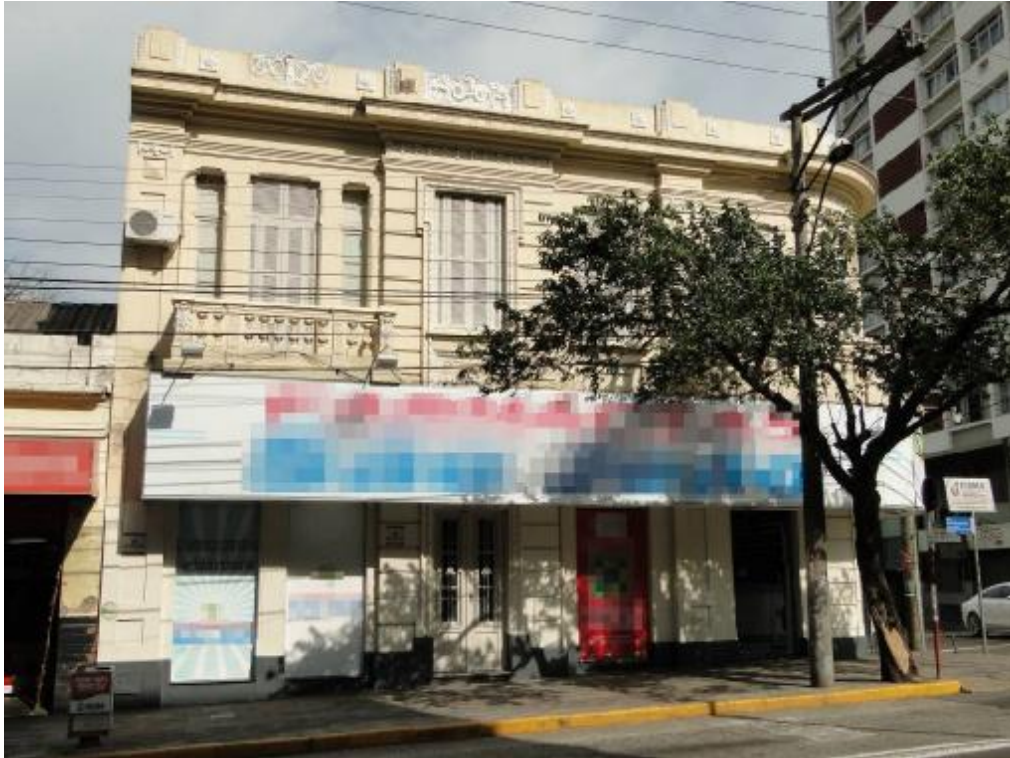
Figura 39 – Fachada pela Rua do Acampamento

A mesma diferenciação ocorre na fachada voltada para a Rua do Acampamento (ver Figura 39), na área correspondente à porta de entrada e à janela imediatamente acima: as paredes são em feitio de pedra lavrada, as duas esquadrias recebem molduras decoradas e, acima da janela, o mesmo rendilhado da esquina em forma de pequenas fitas pendentes. Esse adorno se repete em outras esquadrias do térreo, abaixo de suas cimalthas retas. O prédio é marcado verticalmente por pilastras discretamente decoradas, ornadas no topo por enfeites em formato de fitas pendentes, em consonância com os rendilhados (ver Figura 40). Também chama atenção, na face da Rua do Acampamento, uma esquadria, por ser maior e tripartida, com laterais fixas, atendida por balcão estendido. Como as demais esquadrias, que não são emolduradas, têm, em sua volta, discretas marcações reentrantes.

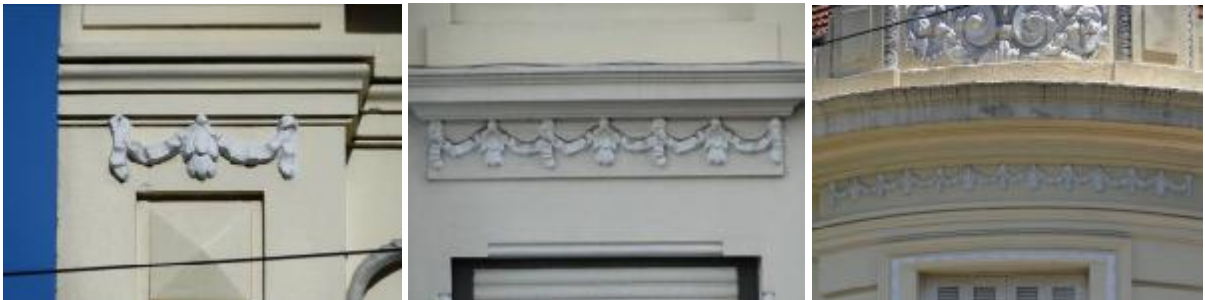
Figura 40 – Adornos em feição de fita pendente

Nota-se um tratamento diferenciado na esquina, que é arredondada, com balcão corrido estendendo-se tanto para o lado da Rua do Acampamento quanto para o lado da Rua José Bonifácio, apresentando porta-janela no pavimento superior, emoldurada, encimada por adorno rendilhado em formato de pequenas fitas pendentes. As paredes em volta dessa porta-janela e da porta imediatamente abaixo são em feitio de pedra lavrada.

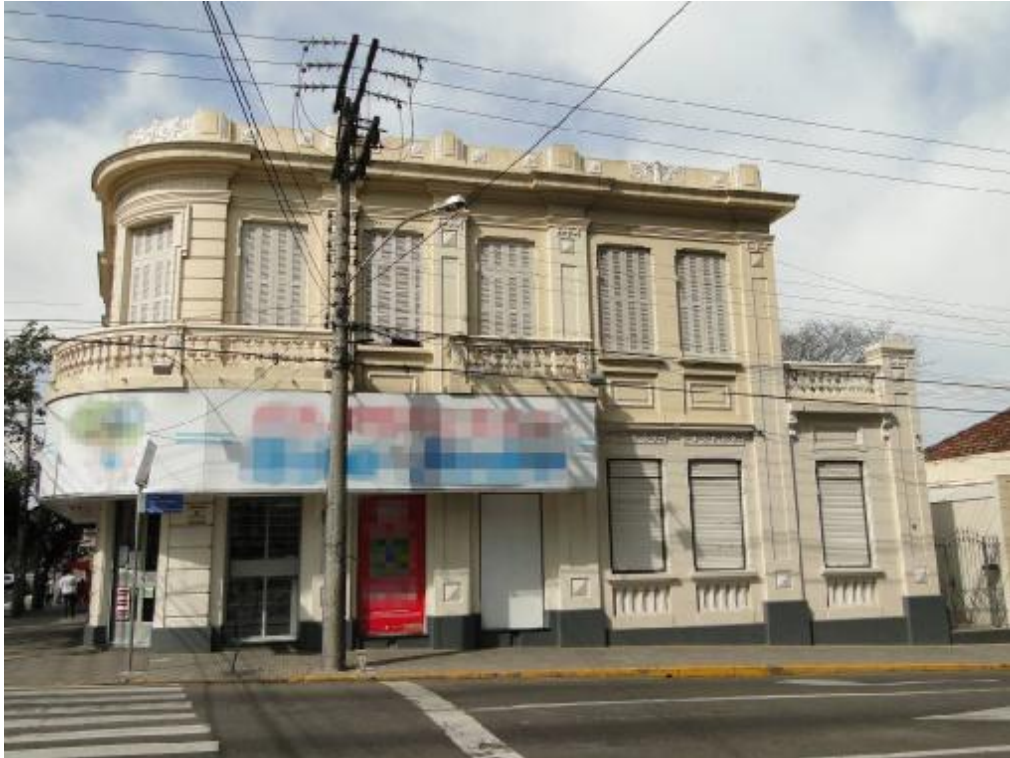
Figura 41 – Fachada voltada para a Rua José Bonifácio
 Fonte – Arquivo do autor, 2012

Pela fachada da Rua José Bonifácio (ver Figura 41), existe um terceiro balcão, o menor deles (Figura 42) – os três apresentam balaústres trabalhados e são enfeitados por cachos de frutas com flores. No andar térreo, as janelas recebem, abaixo do seu peitoril, balaústres retos, incrustados na parede (Figura 43 - esquerda). O entrepisos é marcado por molduras retangulares (Figura 43 - centro). No canto direito da edificação, ocorre um terraço com guarda corpo balaustrado, do mesmo modo que os balcões (Figura 43 - direita).

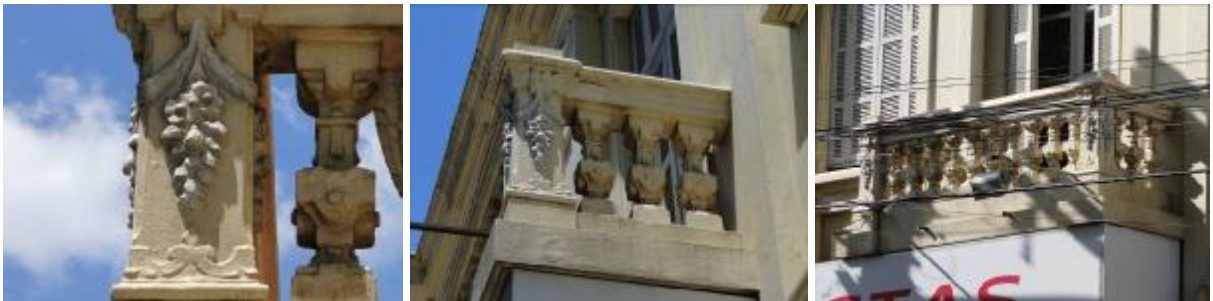
Figura 42 – Balcão constituído de balaústres e adornado por cachos de frutas e flores
 Fonte – Arquivo do autor, 2012

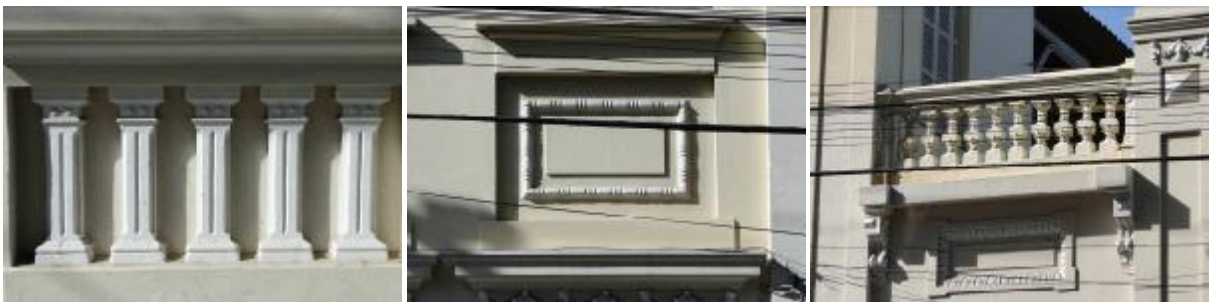
Figura 43 – Elementos da ornamentação: balaústres incrustados na parede (esquerda), entepisos preenchidos por molduras retangulares (centro) e guarda-corpo do terraço (direita)
 Fonte – Arquivo do autor, 2012

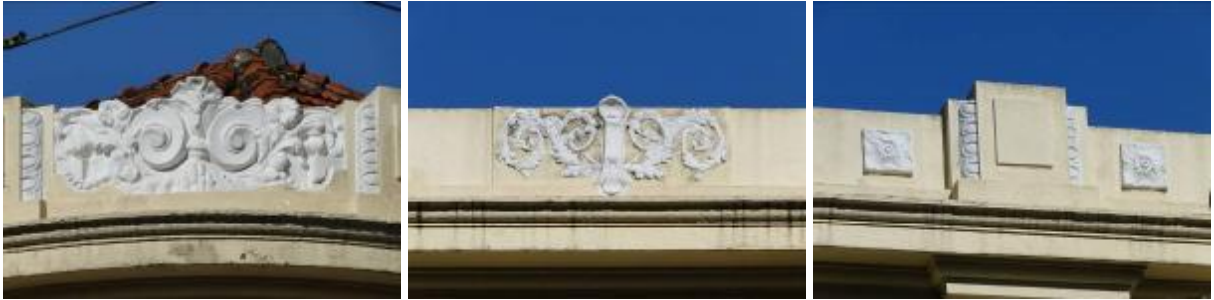
Figura 44 – Adornos na platibanda

Por fim, o coroamento da edificação é feito pela cornija ressaltada e platibanda cega, ornada (Figura 44), com destaque para a esquina e para o acesso residencial. E na base, soco liso.

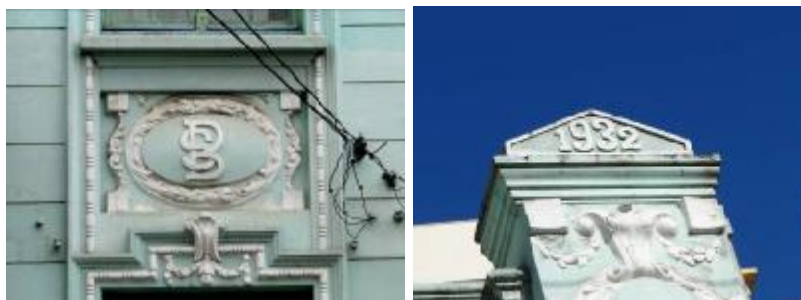
Figura 47 – Monograma do primeiro proprietário (esquerda) e ano de construção (direita)

O imóvel foi construído em 1932, conforme data inscrita na própria edificação, para ter dois usos: comercial no térreo e residencial no andar superior. As iniciais de Seroni estão presentes no monograma localizado acima da porta de entrada, que dá acesso à parte residencial, pela Rua Floriano Peixoto.

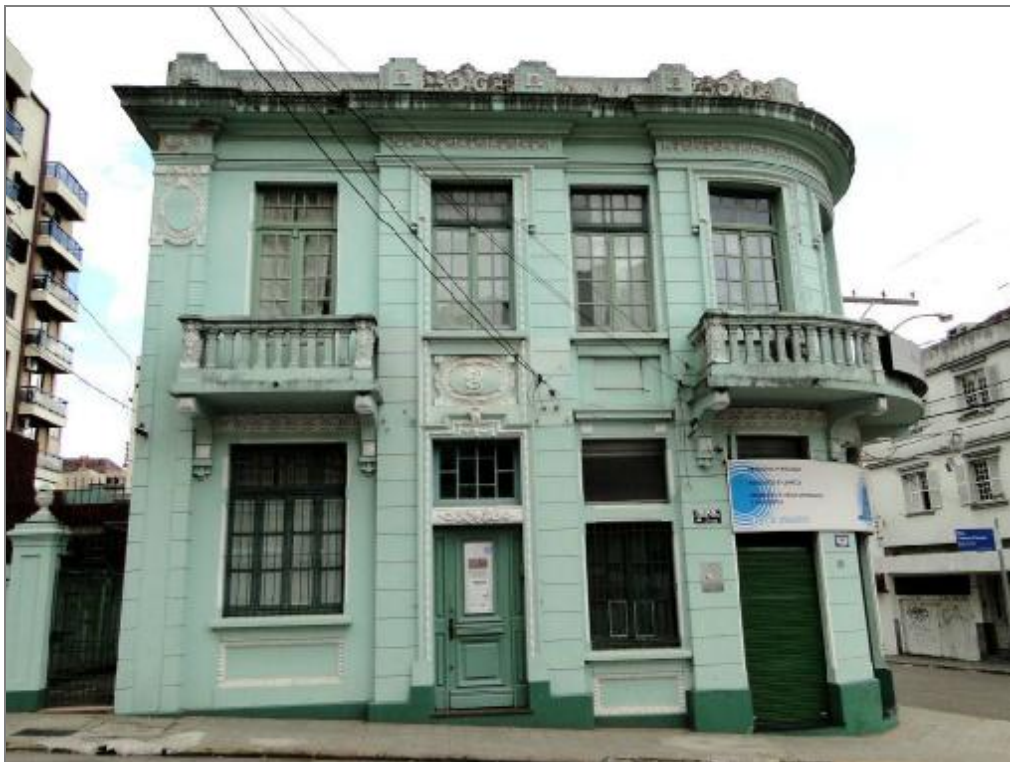
Figura 48 – Antigo sobrado Batista Seroni visto pela Rua Floriano Peixoto

A mesma diferenciação ocorre na área correspondente à porta de entrada e à janela imediatamente acima, pela Rua Floriano Peixoto: além de possuir o já mencionado monograma do primeiro proprietário, a porta recebe adorno abaixo da bandeira. As paredes são em feitiço de pedra lavrada, as duas esquadrias recebem molduras decoradas, acima da janela, no friso, o mesmo rendilhado da esquina em forma de pequenas fitas pendentes, a cornija é mais ressaltada e a platibanda fechada é ornamentada.

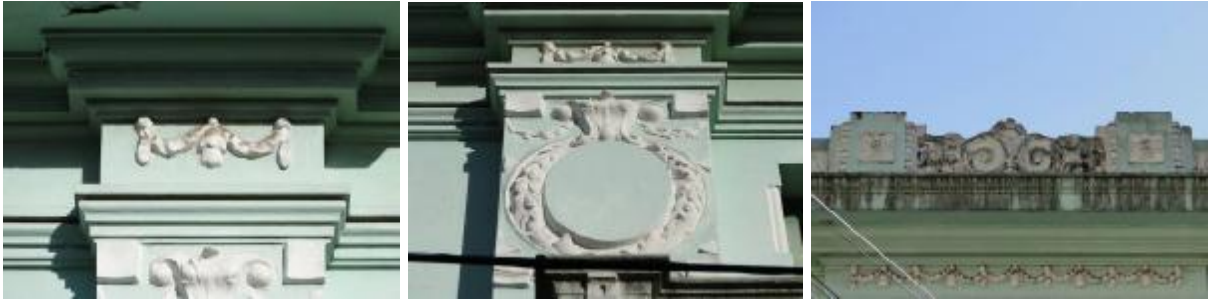
Figura 49 – Adorno em feitio de laço na conjunção do friso com a pilastra (esquerda), medalhão chapado (centro), rendilhado abaixo da cornija ressaltada e, acima dela, ornatos com volutas (direita)

O prédio é marcado por pilastras, ornadas por medalhões chapados na parte superior. Elas recebem, acima da cornija menor, na junção com o friso, um outro ornato em forma de laço pendente, em consonância com os rendilhados.

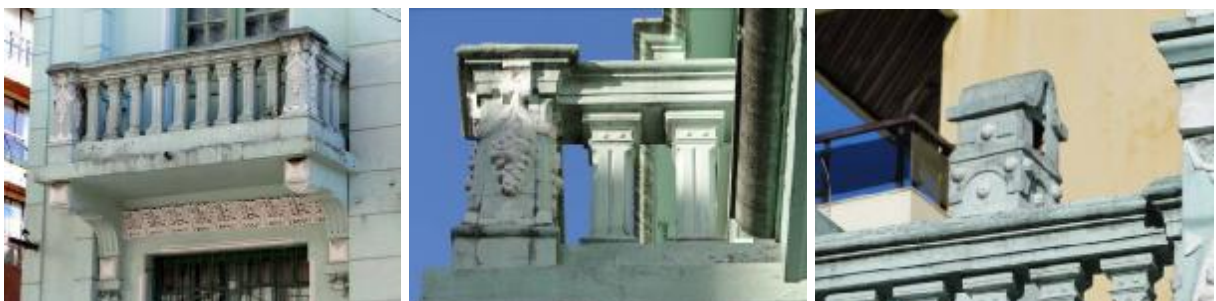
Figura 50 – Balcão balaustrado (esquerda), adorno em forma de cachos de frutas e flores (centro) e chaminé (direita)

Além do balcão da esquina, o prédio possui outros dois de diferentes larguras, mas os três são balaustrados, enfeitados por delicados cachos de frutas e flores, apresentando, no espaço entre as mãos francesas, uma faixa decorada. Um deles, voltado para a Rua Floriano Peixoto, e o outro, voltado para a Rua Tuiuti – esse segundo atende a maior esquadria da edificação, que, como as outras não emolduradas, tem, em sua volta, discretas marcações reentrantes. Ao lado dele, à direita, pode ser visto o terraço com guarda-corpo balaustrado, e, mais ao fundo, as chaminés decoradas.

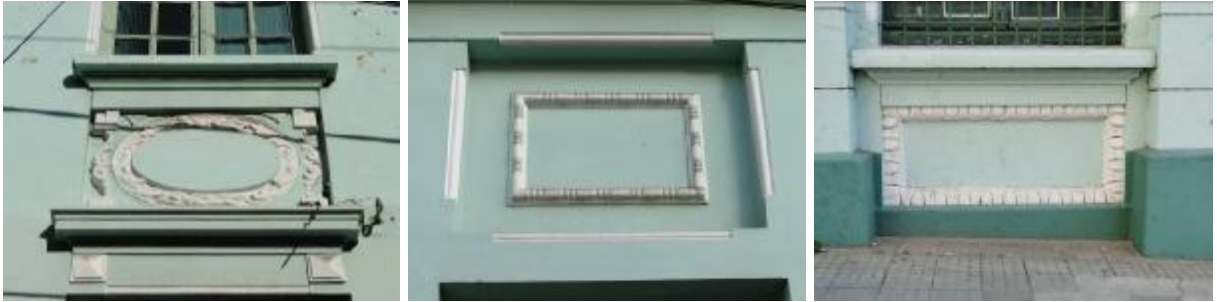
Figura 51 – Ornamentos de entresijos (esquerda e centro) e moldura abaixo do peitoril, nas janelas do térreo, pela Rua Floriano Peixoto (direita)

Destaca-se, ainda, o espaço de entrepisos, preenchido com molduras retangulares, uma delas mais rebuscada, similar aos medalhões das pilastras, a outra mais simples. Recebem, também, molduras, abaixo do peitoril, as esquadrias do térreo, situadas na fachada pela Rua Floriano Peixoto. Nessa fachada, há um acesso secundário, ladeado por pilar, encimado por ornato de pinha.

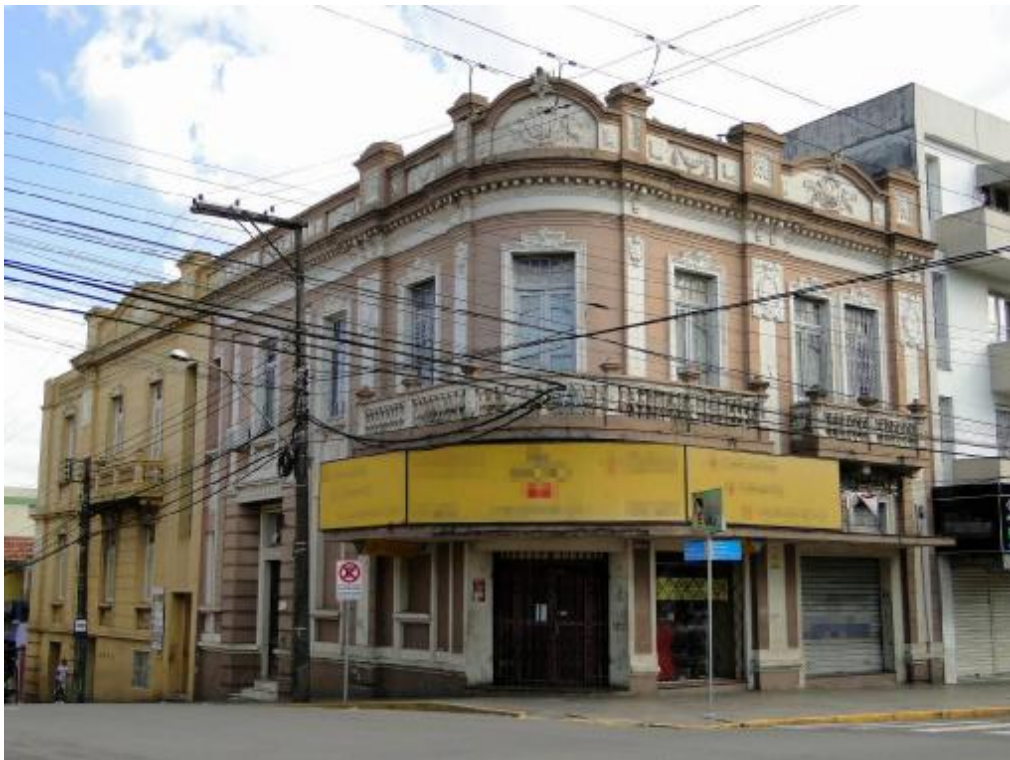
Figura 53 – Antiga Residência Fortunato Loureiro

A edificação apresenta forma retangular, com a fachada maior voltada para a Rua dos Andradas. Nessa fachada, está situado o acesso principal (Figura 54), que recebe tratamento diferenciado, através da requintada porta de madeira entalhada. Essa se encontra reentrante, antecedida por três degraus, com moldura e verga decorada, possuindo bandeira envidraçada, circundada por paredes em feitiço de pedra de bossagem e encimada por ornatos (Figura 55), que se repetem abaixo dos balcões, além da cimalha em leve ressaltado. A janela, logo acima da porta, recebe,

A esquina arredondada do imóvel, por sua vez, possui peculiaridades. Apresenta balcão balaustrado, que acompanha a curvatura, estendendo-se tanto para a Rua dos Andradas quanto para a Avenida Rio Branco, e, desse modo, atende a três portas-janelas (Figura 53) – a intermediária é ladeada por pequenas pilastras, diferentes das largas pilastras ornadas por medalhões chapados (Figuras 60 e 61). Na parte superior, o arremate se faz pelo frontão em arco (Figura 62). A fachada da Avenida Rio Branco também possui balcão, atendendo a uma porta-janela e uma janela. Alinhado com elas, um terceiro frontão arqueado, com os mesmos ornatos dos outros dois.

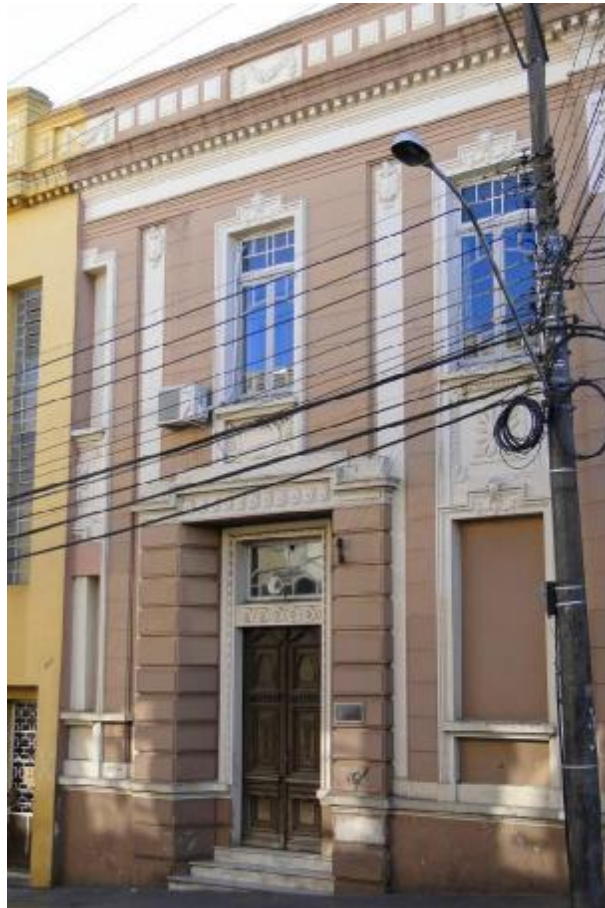
Figura 54 – Entrada da edificação, pela Rua dos Andradas

abaixo do peitoril, ornato diferenciado (Figura 56 - esquerda). O conjunto formado pela porta e por essa janela é ladeado por dois frisos verticais reentrantes (Figura 54), com ornamento no topo (Figura 56 - centro). As janelas, ao lado do conjunto, possuem o espaço de entrepisos completamente preenchido por quadro decorativo, centralizado por uma grande flor espalmada de 12 pétalas (Figura 56 - direita), que se repete, em tamanho menor, na platibanda.

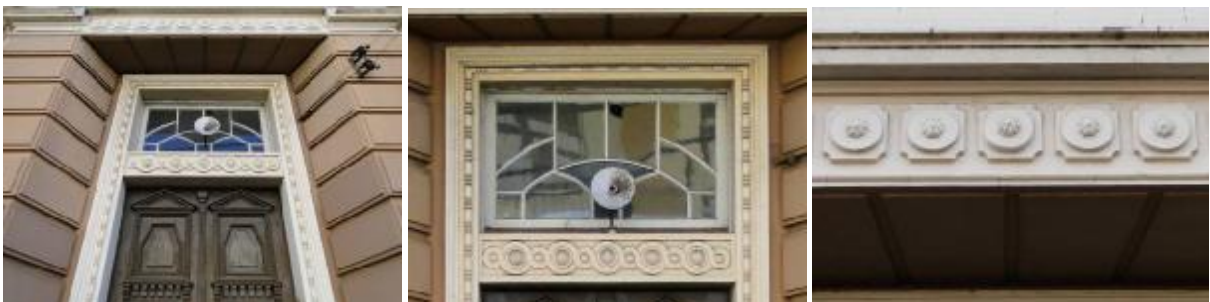
Figura 55 – Detalhes da porta de entrada

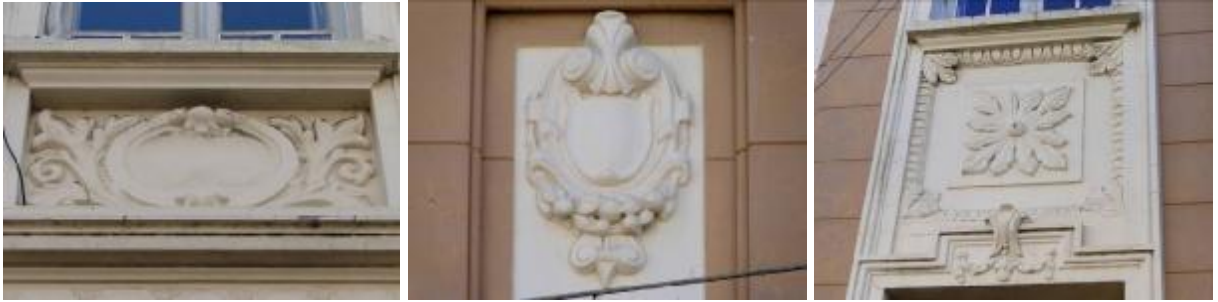
Figura 56 – Adorno localizado entre a porta de entrada e janela imediatamente acima (esquerda), ornamento situado no topo dos frisos reentrantes (centro) e espaço de entrepisos preenchido por quadro decorativo, centralizado por uma grande flor espalmada de 12 pétalas (direita)

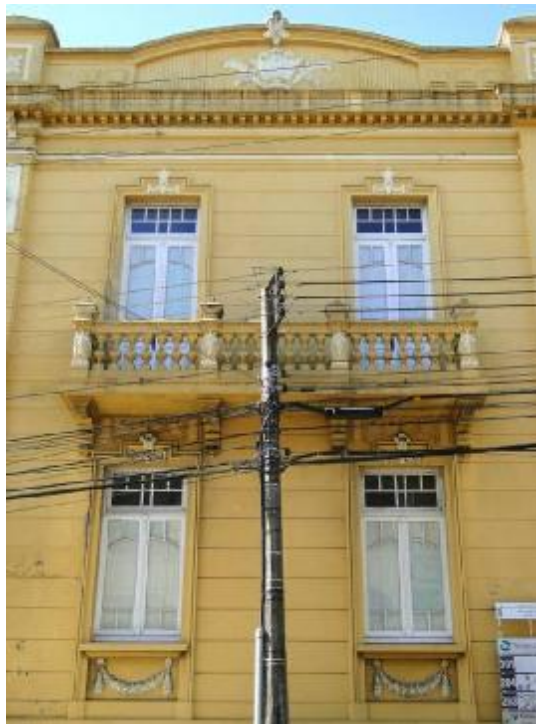
Figura 57 – Foto parcial da fachada pela Rua dos Andradas

Ainda nessa fachada, destaca-se, o balcão balaustrado, atendendo a duas portas-janelas, apoiado sobre quatro mãos francesas, posicionadas entre as sobrevergas decoradas das janelas do térreo. Alinhado com as esquadrias, está o frontão em arco abatido, ornado no centro (Figuras 57 e 58). Na extremidade esquerda do imóvel, a platibanda fechada, constituída de balaústres incrustados, fica baixa em virtude da ausência de cornijas e de friso. O cunhal e a pilastra desse ponto apresentam base em feitiço de pedra até a altura da faixa horizontal, que delimita o porão – existente somente nessa parte, pois aproveita a declividade da rua, embora a faixa se estenda até a outra fachada (Figura 59).

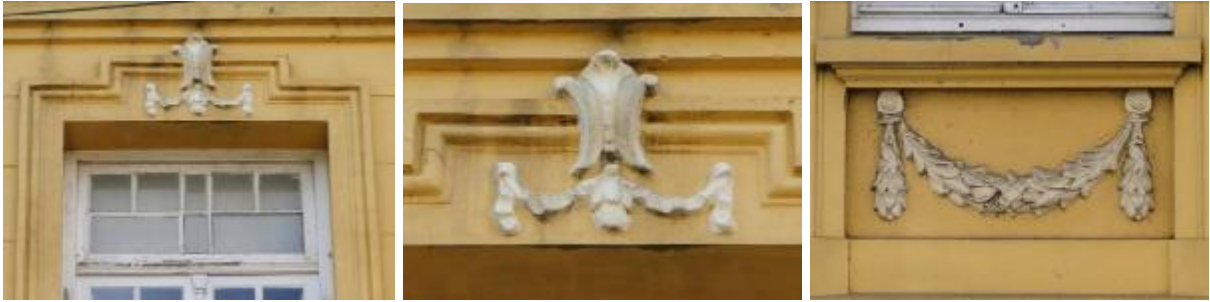
Figura 63 – Ornamentos das esquadrias (esquerda e centro) e festão abaixo das janelas do térreo (direita)

Todas as esquadrias são retangulares, com bandeiras. Suas sobrevergas são todas iguais, com adornos no centro (Figura 63 - esquerda e centro). Algumas janelas possuem, abaixo do peitoril, festões em retângulos reentrantes (Figura 63 - direita). Todos os balcões são balaustrados, enfeitados por delicados cachos de frutas e flores (Figura 64), e apoiados sobre mãos francesas. Abaixo dos balcões, ornatos geométricos (Figura 58). Com exceção da extremidade esquerda, pela Rua dos Andradas, todo o coroamento apresenta cornija dupla, uma delas com dentículos ressaltados, e platibanda ornada com os mesmos elementos - festões, flores espalmadas, quadrados salientes (Figura 65).

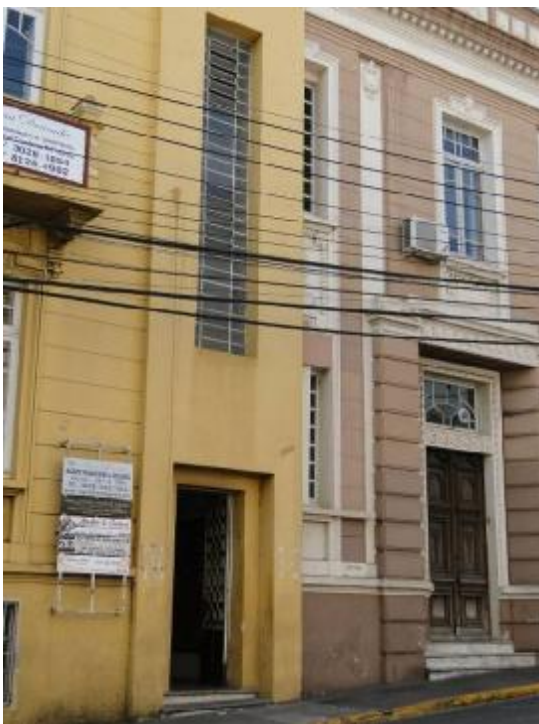
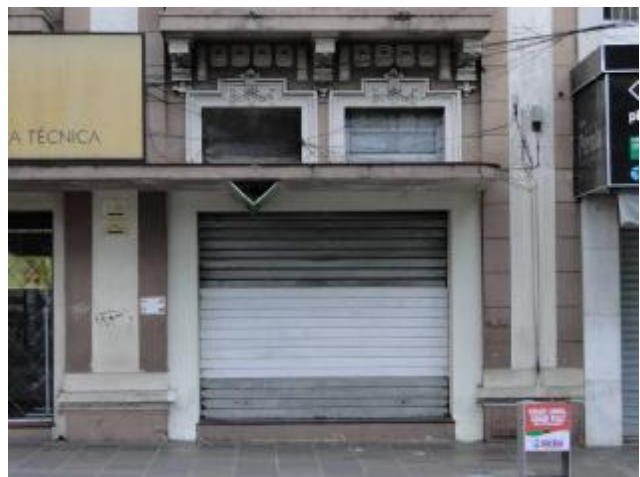
Durante alguns anos, após ser vendida, a casa foi alugada para os Correios e Telégrafos, provavelmente até 1953, quando ocorreu a inauguração da atual sede, na Rua Venâncio Aires. Nos anos 90, a edificação possuía duas proprietárias, fato que talvez tenha motivado a ação invasiva e desrespeitosa de criar mais uma entrada pela Rua dos Andradas, eliminando duas esquadrias e toda a ornamentação característica, tratando o bem como duas partes diferentes e sem relação. Por isso, também, podem ser entendidos os dois tipos de coloração do imóvel, um amarelado, pela Rua dos Andradas e outro amarronzado, pela Avenida Rio Branco.

Infelizmente, o desrespeito e menosprezo com o bem não pára, é visível a subtração de outros elementos decorativos, o aumento de vãos e a inserção de marquise na fachada da Avenida Rio Branco, que se estende, um pouco, até a Rua dos Andradas. Além disso, o que lhe desvaloriza, ainda mais, é o aspecto de desleixo e desordem: a colocação desregrada de aparelhos de ar condicionado, a presença de letreiros, encobrendo elementos da fachada, o posteamento de luz, com a horrenda fiação elétrica, o que, notoriamente, prejudica sua apreciação.

Figura 66 – Intervenções agressivas no imóvel

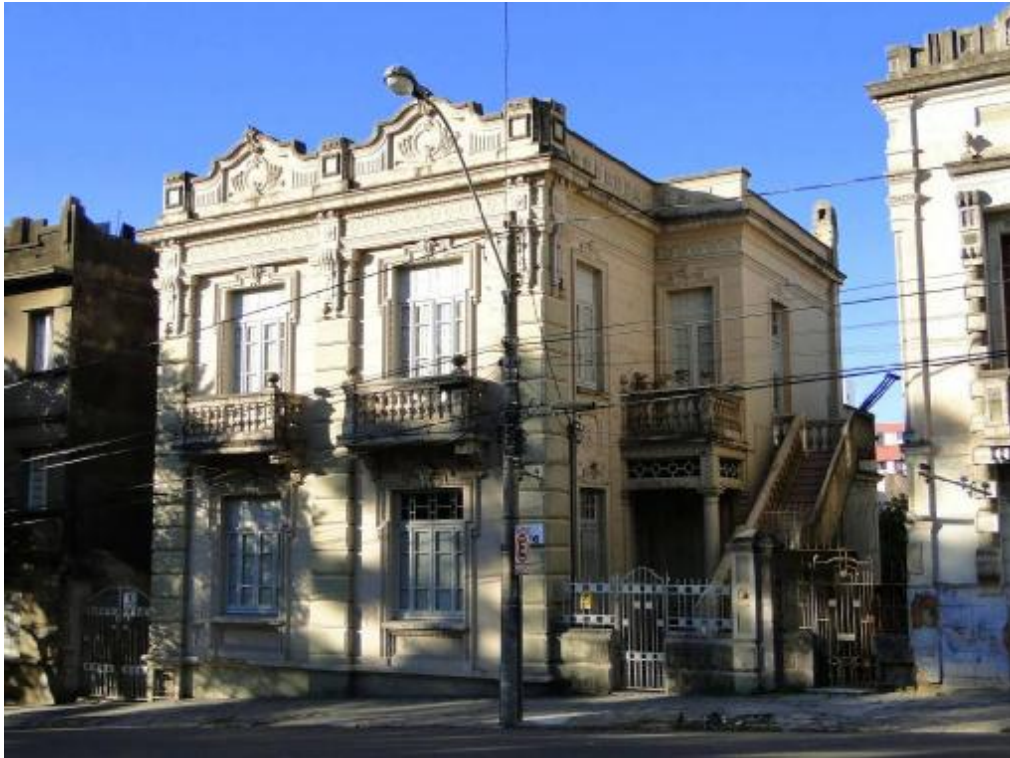
Figura 68 – Antiga Residência Borges de Medeiros

Na Avenida Rio Branco, nº 576, está localizada a exuberante residência pertencente à família Borges de Medeiros, construída por Olympio Lozza. Edificação marcante que compõe a identidade da Avenida Rio Branco e reflete o vigor do desenvolvimento ferroviário.

Atualmente, a edificação abriga um restaurante. Sua integridade física é boa, mas apresenta pequenos sinais de fragmentação de ornamentos, descascamento da tinta e intensos manchamentos. Além disso, o imóvel sofre com o vandalismo – pichações. Necessita, portanto, de manutenção antes que os danos se tornem maiores. Sua apreciação é ainda afetada pelo poste de luz e sua fiação da rede elétrica.

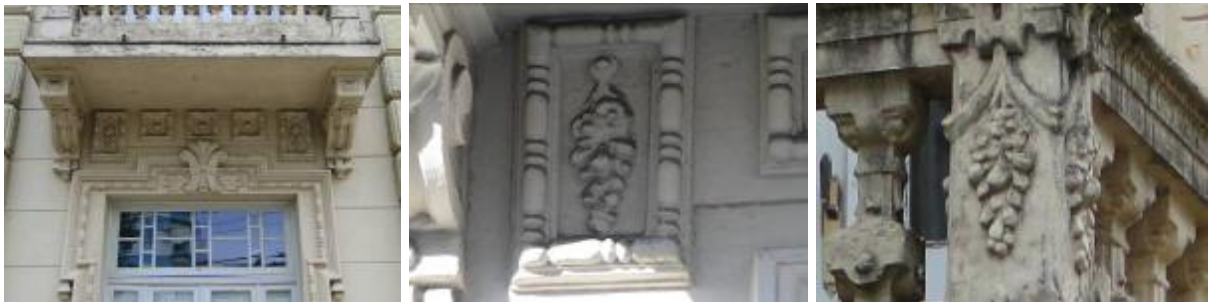
A fachada é extremamente ornamentada. Recebe maior destaque a face mais à frente, marcada por uma pilastra no centro e cunhais nos cantos. As esquadrias frontais são maiores, apresentando molduras mais elaboradas. Todas as esquadrias são retangulares, com bandeiras, e emolduradas. As portas-janelas do andar superior são atendidas por balcões balaustrados, apoiados sobre mãos-francesas. Nota-se o pequeno adorno em forma de cacho de frutas e flores acima da sobreverga, que se repete nos pilaretes dos balcões (Figura 69). Esse adorno, assim

Figura 69 – Bandeira de uma das janelas do térreo e sua sobreverga decorada (esquerda), ornamento em forma de cacho de frutas e flores acima da sobreverga (centro) e o mesmo ornamento encontrado nos pilaretes dos balcões (direita)

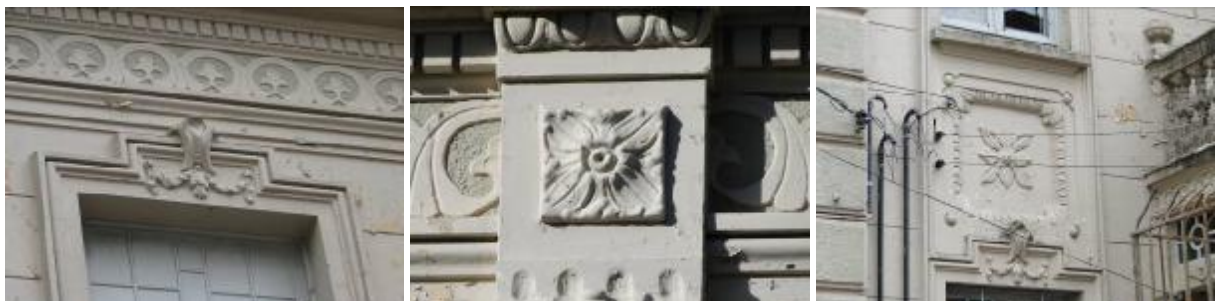
como os balaústres, são encontrados nas residências Lozza e Seroni. Outros dois ornatos vistos na casa são encontrados, também, nas residências mencionadas – os adornos em forma de laço pendente nas esquadrias do lado direito e o adorno em forma de flor na lateral da platibanda e no alto dos cunhais (Figura 70 - esquerda e centro). O adorno de entrepisos da lateral direita – quadro decorativo, centralizado por uma flor espalmada - é encontrado na residência Fortunato Loureiro (Figura 70 - direita).

Figura 70 – Adorno em forma de laço pendente nas esquadrias do lado direito da edificação (esquerda), adorno em forma de flor no alto dos cunhais e na lateral da platibanda (centro) e adorno de entrepisos centralizado por flor espalmada (direita)

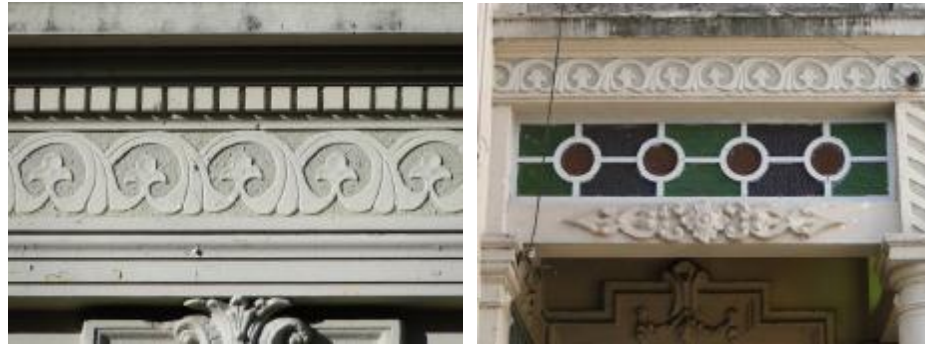
Na parte superior, a edificação recebe friso rendilhado de trifólio – o mesmo rendilhado é visto, em tamanho menor, no acesso coberto do térreo (Figura 71). Os cunhais e as pilastras recebem adorno no topo, sobrepondo-se ao friso (Figura 72). A cornija possui denticulos. E a platibanda é cheia, sem vazados, ostentando dois frontões curvos. Na parte do fundo, à direita, é possível ver a presença da chaminé (Figura 68), ornada da mesma maneira que nas residências Lozza e Seroni.

Figura 71 – Friso rendilhado encontrado na platibanda (esquerda) e no acesso coberto do térreo

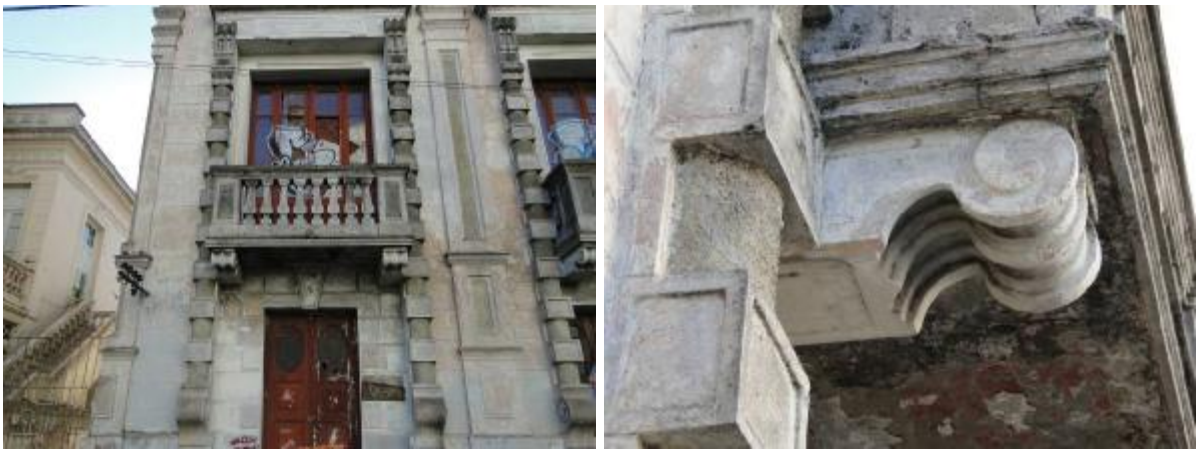
Figura 75 – Ornamentos geométricos da fachada

própria são as espécies de pilastras, num total de quatro, ladeando as esquadrias frontais e constituídas, alternadamente, de cubos e semicilindros (Figura 75). Outra diferença são as esquadrias do térreo – duas portas, uma delas de dimensão mais reduzida, que dava acesso ao consultório do médico, e a outra, à garagem provavelmente. Nas laterais, também no térreo, há duas janelas em formato oval (Figura 76 - esquerda). Os pequenos frontões são em forma pentagonal. Um detalhe interessante são as pequenas compoteiras acima das sobrevergas das portas-janelas frontais (Figura 76 - direita).

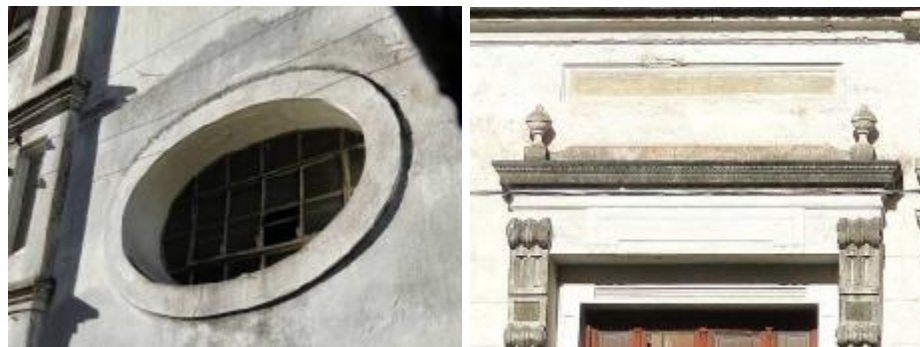
Figura 76 – Janela oval encontrada nas laterais (esquerda) e sobrevergas das portas-janelas (direita)

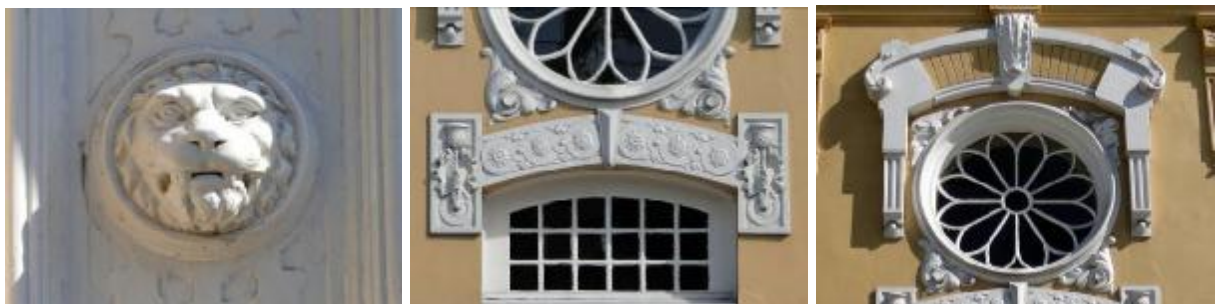
Toda a frente possui riqueza de detalhes. Na parte inferior, apresenta embasamento em bossagem, com quatro gateiras. No centro, a porta de madeira, de duas folhas, com bandeira de vidro. Algo que provoca a curiosidade é a cabeça de leão em cada folha da porta – provavelmente servia de aldrava, pois na época não havia campainha e, hoje em dia, perdeu o sentido, o que justifica a ausência de argola para a porta (Figura 79 - esquerda). A bandeira da porta recebe sobreverga decorada, tendo, nos cantos, ornatos em forma de flor reta, lembrando espécie de campânula (Figura 79 - centro). Acima da porta, uma rosácea ornada e encimada pelo mesmo adorno de sobreverga das portas-janelas (Figura 79 - direita). Nas laterais, portas-janelas, também com bandeiras e sobrevergas decoradas, protegidas por balcões entalados de ferro, intercaladas, na parte superior, por adornos verticais marcados por três sulcos ou caneladuras (Figura 80). Na parte superior, entre a cimalha e cornija, pequenos ornatos em forma de flores pendentes, no mesmo alinhamento dos adornos entre as portas-janelas. Por fim, a platibanda é fechada, centralizada pelo frontão arqueado, contendo cartela com o ano de construção da casa, e ornada entre pilaretes, também ornados, por uma sequência alternada de tulipas e círculos decorados (Figura 81).

Figura 79 – Aldrava em formato de cabeça de leão (esquerda), bandeira da porta com sobreverga decorada (centro) e rosácea decorada (direita)

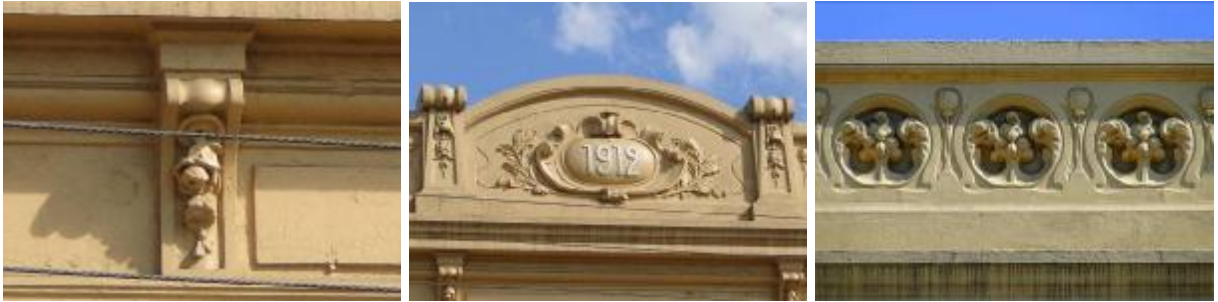
Figura 81 – Ornato em forma de flores pendentes entre a cimalha e a cornija (esquerda), frontão arqueado, ostentando cartela com o ano de construção do imóvel (centro) e ornamentação da platibanda (direita)

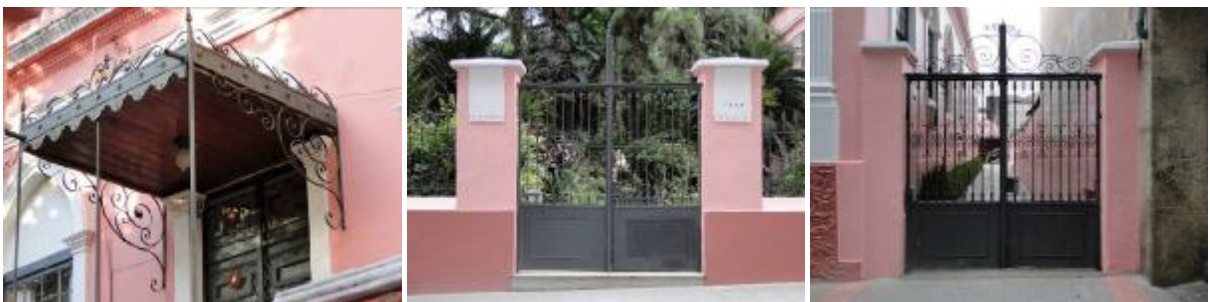
Justamente o que ocorre na Residência Mariano da Rocha. A casa possui afastamentos dos dois lados, apresentando, à esquerda, o maior deles, onde existe o jardim e ocorre o acesso principal, permitido pela pequena escada de alvenaria, guarnecido por um gracioso toldo de ferro. A porta de entrada, constituída de duas folhas, também é de ferro, assim como os grandes portões.

Figura 84 – Porta de entrada guarnecida por toldo (esquerda), portão de acesso ao jardim (centro) e portão lateral (direita)

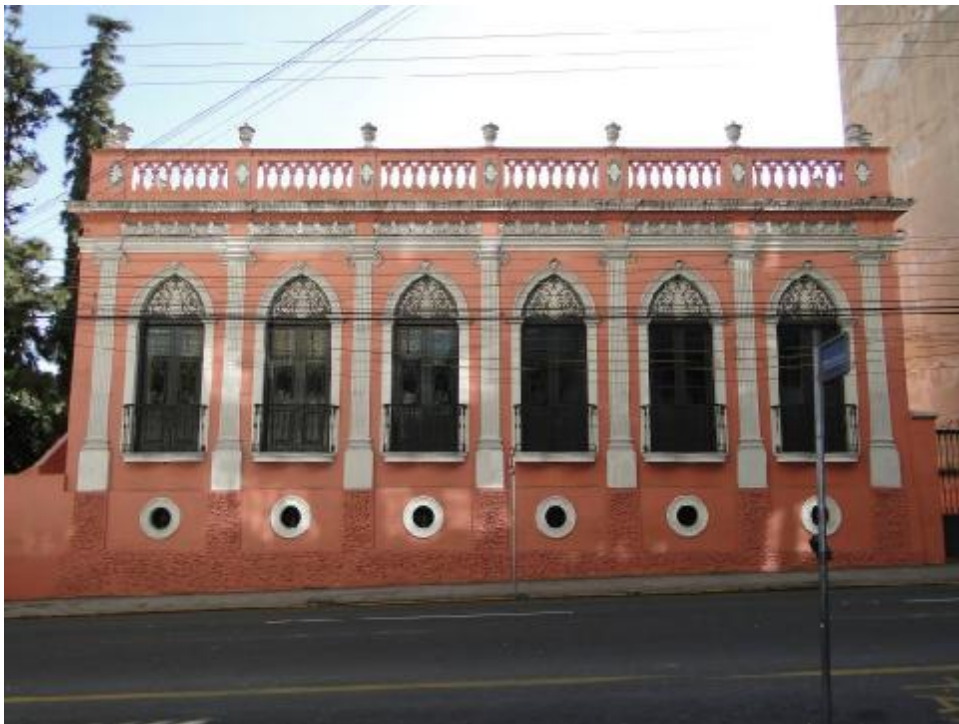
Figura 85 – Fachada principal da Residência Mariano da Rocha

ladeadas por pilastras de capitel jônico, marcadas por caneladuras (Figura 87 - esquerda). Apresentam bandeira cega em arco ogival, ornamentada com arabescos (Figura 87 - direita). Os arcos são interrompidos nos vértices por interessantes ornatos em forma de pequenas cabeças coroadas (Figura 88 - esquerda). As quatro portas-janelas, da esquerda para direita, têm seus vidros trabalhados em jato de areia por elementos arabescos, diferentes dos elementos das bandeiras. No coroamento, cimalha abaixo do friso, decorado com os mesmos ornatos de cabeças coroadas, alternado por quase identificáveis elementos florais (Figura 88 - direita). Mais acima, cornija ressaltada com dentículos. E por fim, platibanda vazada, com balaústres ostentando arcos ogivais, marcada por pilaretes adornados por folhas chapadas, que sustentam compoteiras (Figura 89).

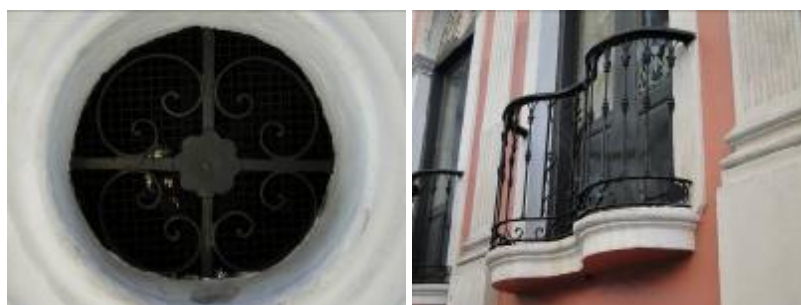
Mas, mesmo com porta de entrada pela fachada esquerda, a que recebe melhor tratamento é a fachada voltada para a Rua Venâncio Aires (Figura 85). No embasamento, há óculos circulares, em número de seis, contornados por larga moldura branca (Figura 86 - esquerda). No corpo, em quantidade igual dos óculos, há portas-janelas com balcões ondulados de ferro (Figura 86 - direita). Todas

Figura 86 – Óculo circular (esquerda) e balcão de ferro das portas-janelas (direita)

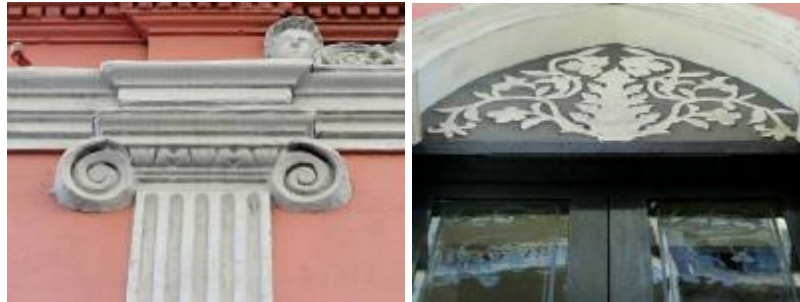
Figura 87 – Capitel jônico das pilastras (esquerda) e bandeira ornada com arabescos (direita)

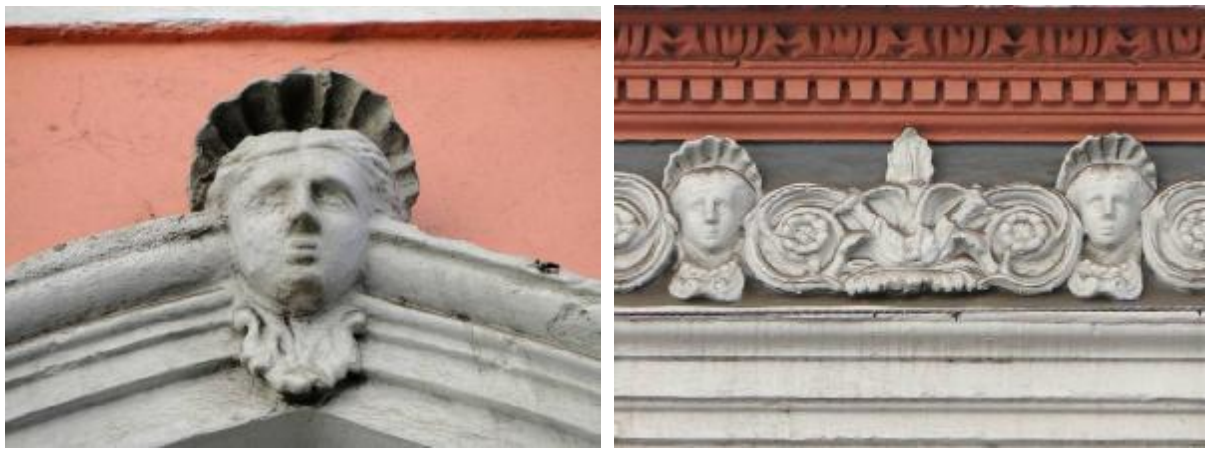
Figura 88 – Adorno dos vértices das portas-janelas (esquerda) e adornos do friso (direita)

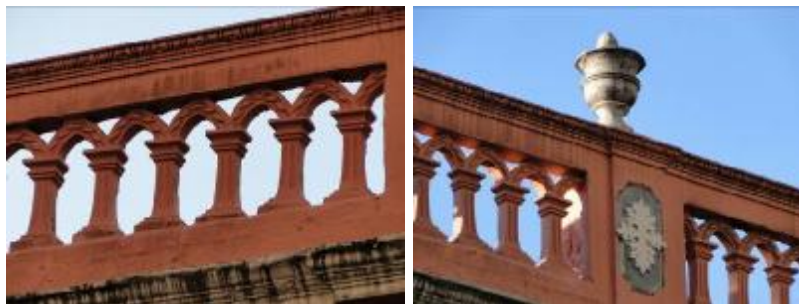
Figura 89 – Detalhe da platibanda frontal e de um dos seus pilaretes, sustentando compoteira

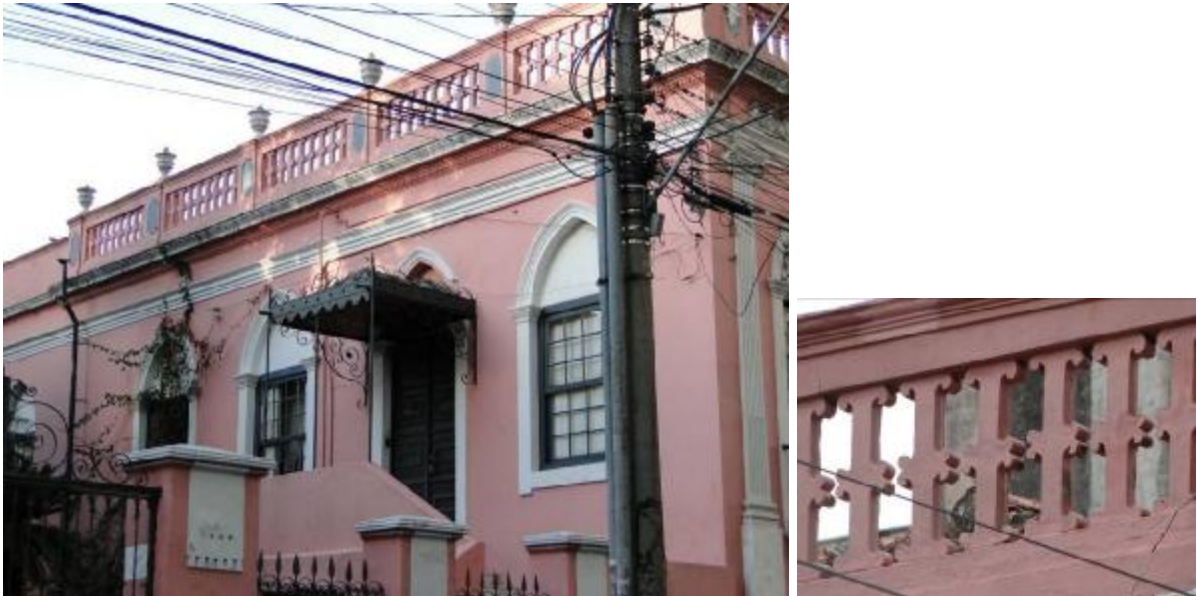
Figura 90 – Fachada lateral esquerda e balaústres da platibanda

As fachadas laterais, mais simplificadas, apresentam janelas tipo guilhotina, com bandeiras lisas e sem adornos nos vértices dos arcos. Verifica-se a ausência de pilastras assim como de ornamentação no friso. Na platibanda, há um outro tipo de balaústre e, nos seus pilaretes, não se tem o adorno em forma de folha chapada.
