**UNIVERSIDADE FEDERAL DE SANTA MARIA
CENTRO DE CIÊNCIAS SOCIAIS E HUMANAS
PROGRAMA DE PÓS-GRADUAÇÃO PROFISSIONALIZANTE EM
PATRIMÔNIO CULTURAL**

**IDENTIFICAÇÃO DE RESIDÊNCIAS ECLÉTICAS DO
CENTRO HISTÓRICO DE SANTA MARIA/RS:
APONTAMENTOS PARA UM INVENTÁRIO ARQUITETÔNICO**

DISSERTAÇÃO DE MESTRADO

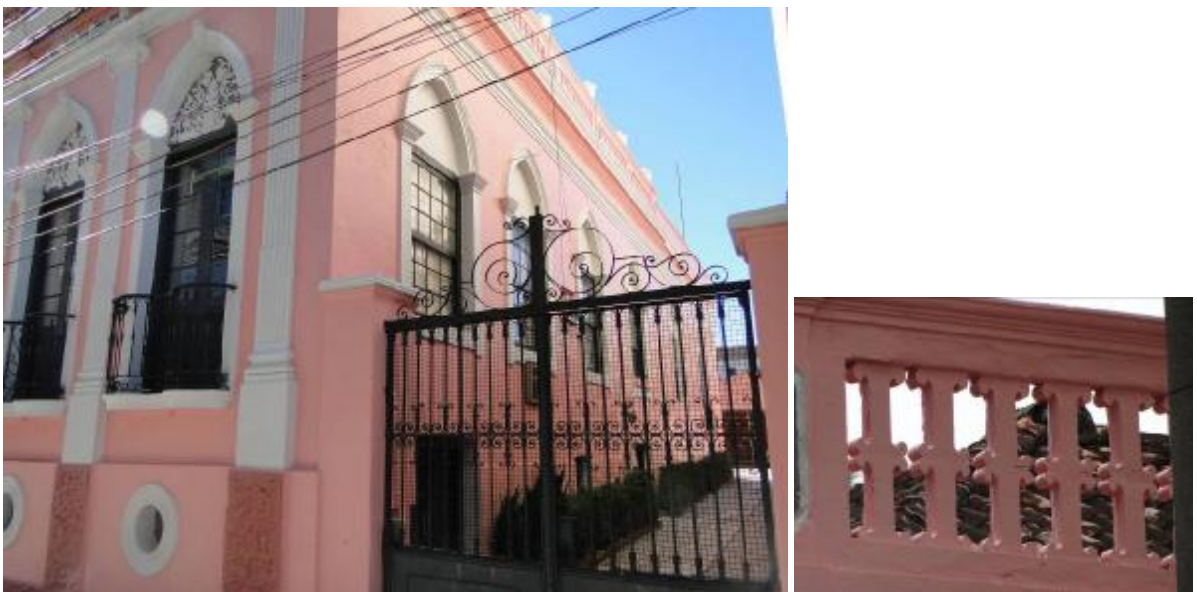
Figura 91 – Fachada lateral direita e balaústres da platibanda

As fachadas laterais, mais simplificadas, apresentam janelas tipo guilhotina, com bandeiras lisas e sem adornos nos vértices dos arcos. Verifica-se a ausência de pilastras assim como de ornamentação no friso. Na platibanda, há um outro tipo de balaústre e, nos seus pilaretes, não se tem o adorno em forma de folha chapada.

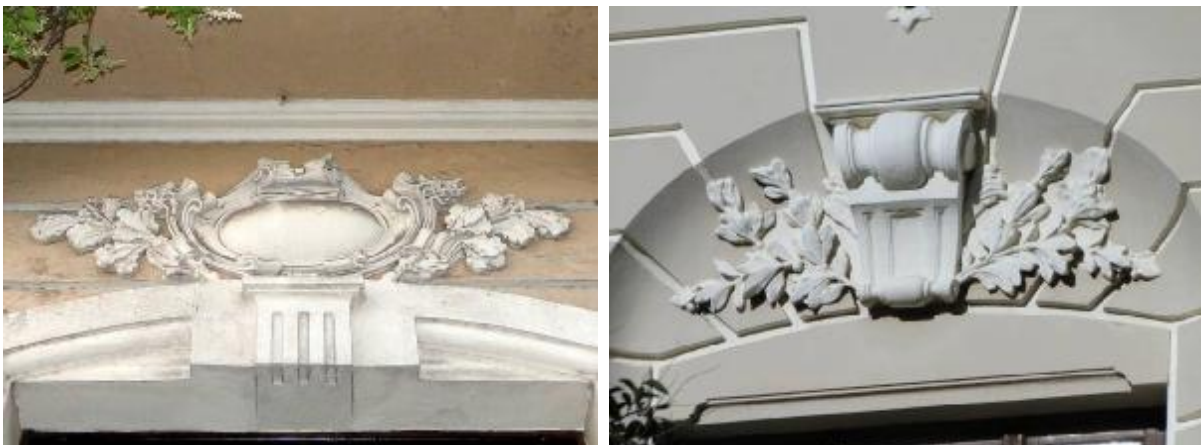
Recebe destaque a parte central, mais saliente, em bossagem. Nela, encontra-se a requintada porta de madeira entalhada, composta de duas folhas, encimada por uma espécie de cartela, mas sem nenhuma inscrição (Figura 94 - esquerda). Mais acima, uma porta-janela, com relevo na sua volta em concavidade, possuindo, ao alto, adorno composto por ramos (Figura 94 - direita). Ela é atendida por balcão balaustrado, apoiado por decoradas mãos-francesas, que protege a entrada da casa. Em cada lado da fachada, há duas janelas no térreo e duas portas-janelas com balcão entalado de ferro no segundo andar (Figura 95). Todas apresentando bandeira envidraçada retangular e sobreverga decoradas (Figura 96). Entre um pavimento e outro, ocorre cimalha ressaltada. Na parte superior, faixa decorativa, interrompida por estreitos e alongados consolos. Sobre ela, cornija ressaltada que, no centro, divide-se para formar um arco pleno, protegendo a cartela com o ano de construção da residência – 1913 (Figura 97 - esquerda). No meio da divisão da cornija, acrotério em palmeta (Figura 97 - direita). Esse conjunto forma uma espécie de frontão. Por fim, a platibanda é vazada com balaústres, marcada por pilaretes, adornados por delicados ramalhetes, encontrados também abaixo das mãos-francesas (Figura 98).

Figura 94 – Pequena cartela sobre a porta de entrada (esquerda) e adorno sobre a porta do segundo andar (direita)

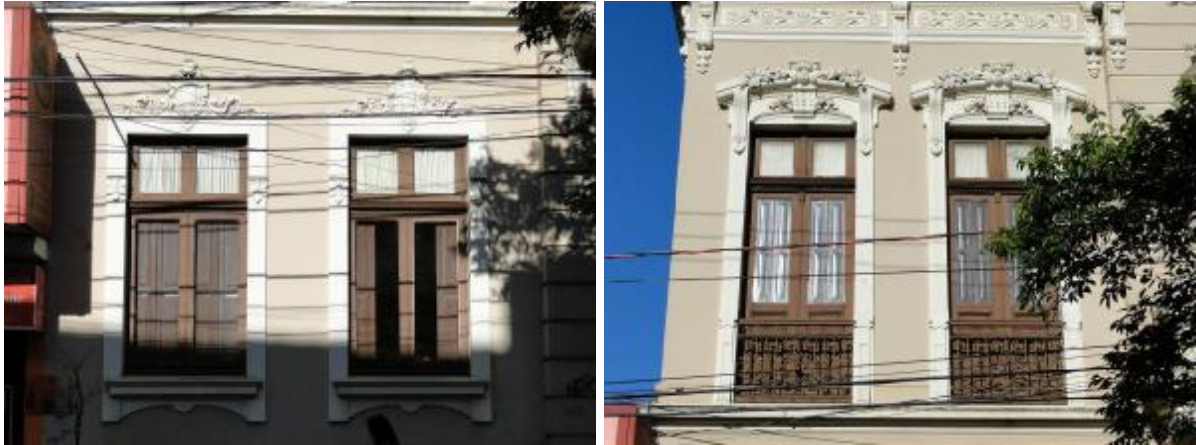
Figura 95 – Janelas do térreo (esquerda) e portas-janelas do segundo andar (direita)

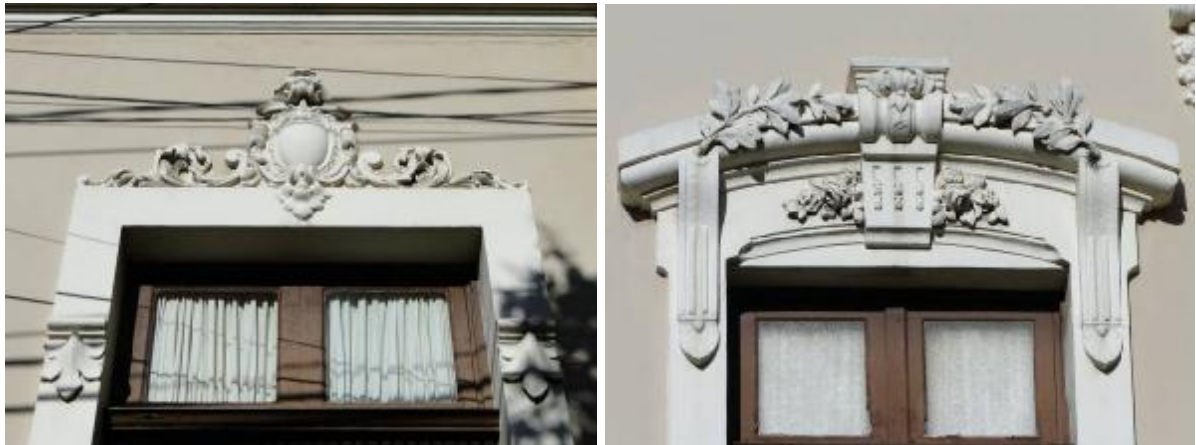
Figura 96 – Sobreverga das janelas (esquerda) e sobreverga das portas-janelas (direita)

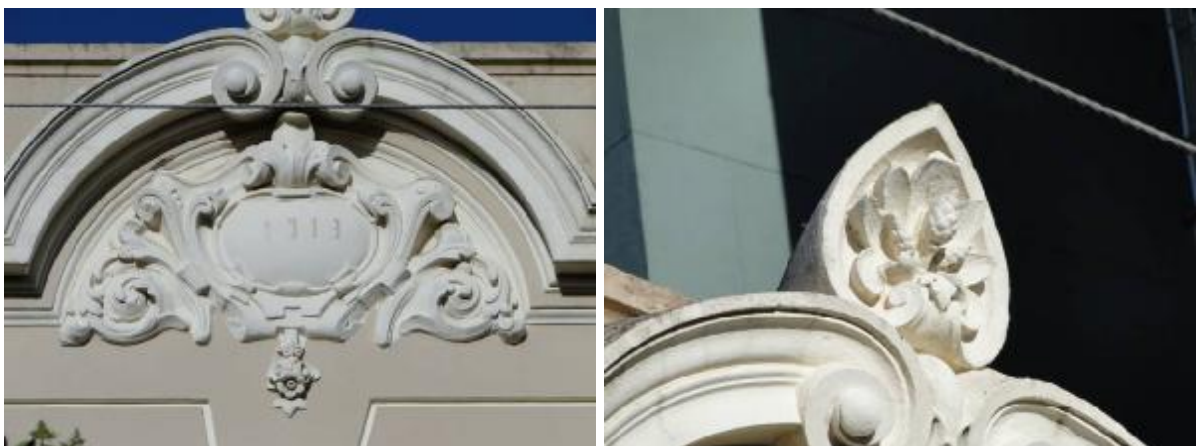
Figura 97 – Cartela, contendo o ano de construção da casa (1913), encimada pela cornija (esquerda) e acrotério em palmeira no alto do conjunto (direita)

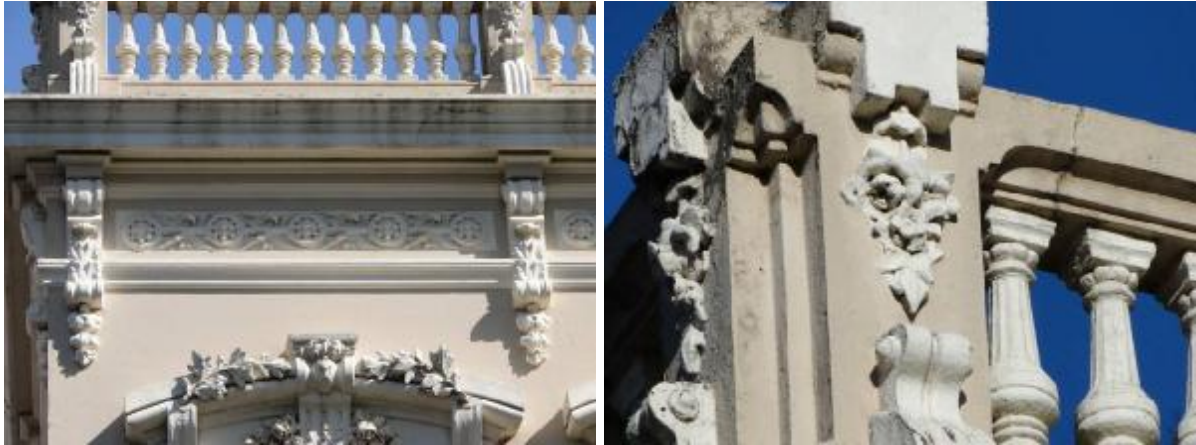
Figura 98 – Foto parcial do friso (esquerda) e de um dos pilaretes da platibanda (direita)

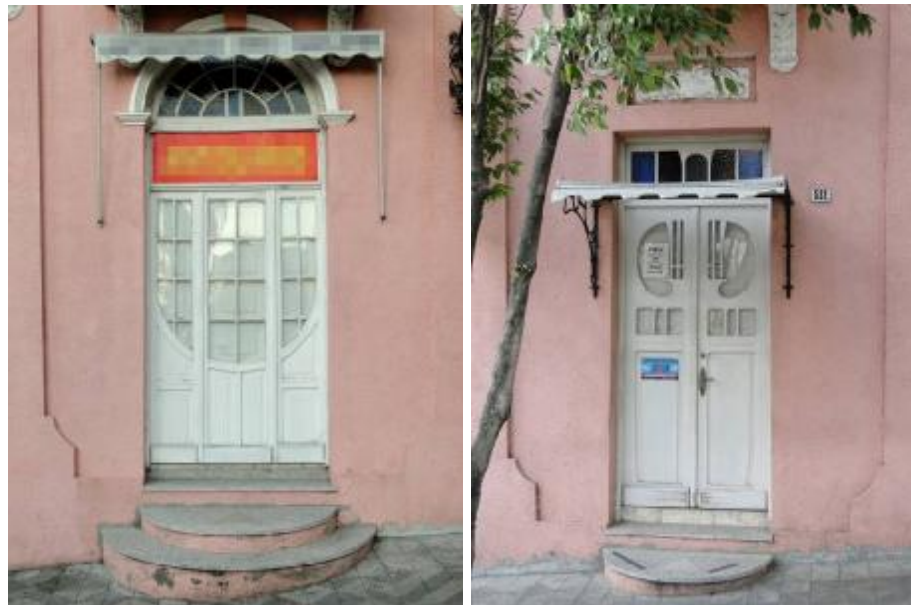
Figura 101 – Portas do andar térreo: uma das portas laterais (esquerda) e porta central (direita)

esquerda). As três são antecedidas por degraus também em arco pleno, devido à declividade da avenida. A porta intermediária, que, por sinal, é mais estreita que as outras, assim como a porta-janela do andar superior, possui, ao invés da bandeira em leque, um ornato inserido num retângulo reentrante (Figura 101 - direita e Figura 102 - centro). No andar superior, existem três portas-janelas, apresentando bandeira retangular com venezianas, encimadas por sobreverga decorada (Figura 102 - direita). A porta-janela intermediária possui sobreverga igual às das janelas da fachada pela Rua Vale Machado. Todas atendidas por balcões balaustrados, enfeitados com elementos fitomorfos e apoiados sobre mãos-francesas (Figura 103).

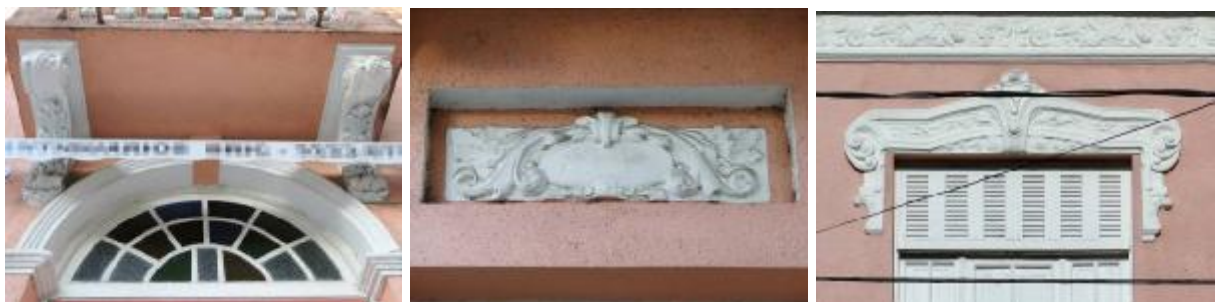
Na fachada pela Avenida Rio Branco, existem três portas no térreo, todas possuindo bandeira retangular com vidro colorido. As portas laterais têm, além das bandeiras retangulares, uma segunda bandeira em leque, também de vidro colorido, marcada com cimalha em arco pleno (Figura 101 - esquerda e Figura 102 -

Figura 102 – Bandeira em leque das portas laterais (esquerda), ornato acima da porta intermediária (centro) e sobreverga e bandeira venezianada das portas-janelas do andar superior (à direita)

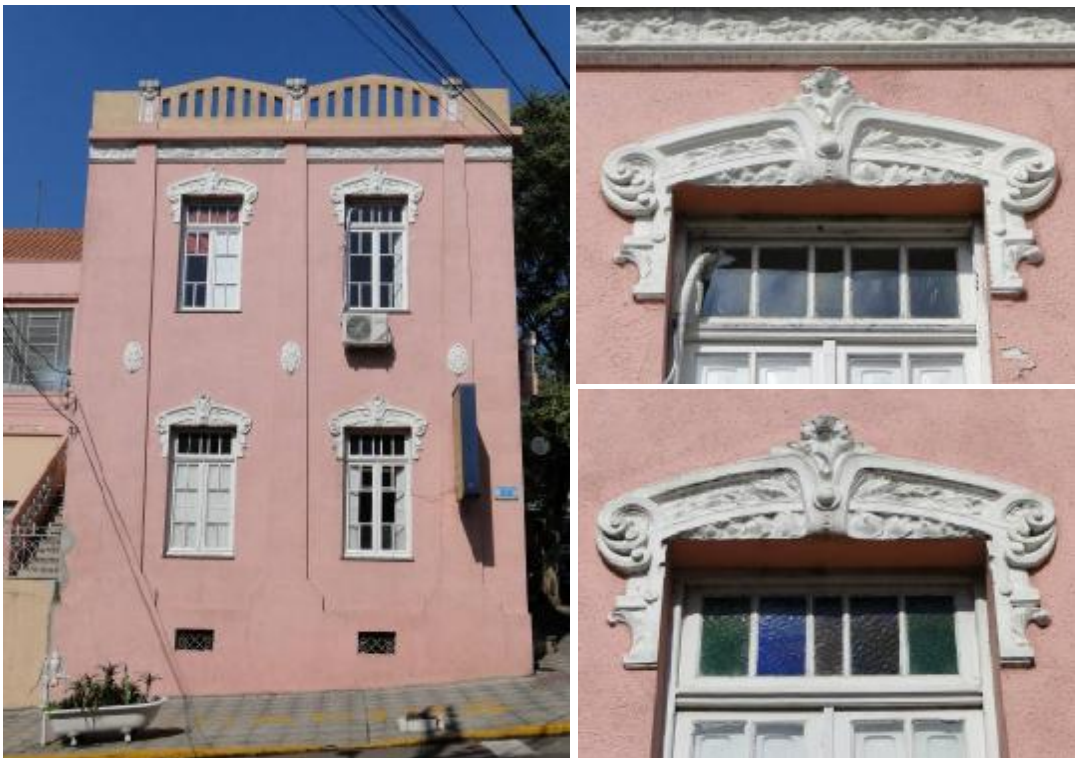
Figura 104 – Fachada voltada para a Rua Vale Machado e fotos das sobrevergas das janelas

Na fachada pela Rua Vale Machado, há quatro janelas, todas com bandeira retangular envidraçada e sobreverga decorada. A única diferença entre elas é que as do térreo possuem vidros coloridos nas bandeiras. No embasamento, observam-se duas gateiras retangulares.

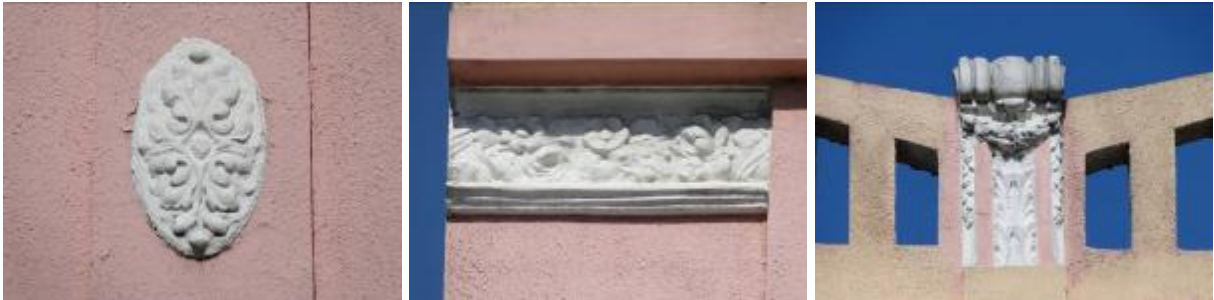
A edificação é marcada verticalmente por pilastras lisas, mais largas na base e estreitando-se até o topo. No meio delas, há um adorno oval, semelhante a um medalhão. No coroamento, friso decorado entre pilastras, beiral levemente ressaltado e platibanda vazada, dividida por pilaretes decorados.

Figura 105 – Adorno das pilastras (esquerda), friso decorado (centro) e pilarete da platibanda

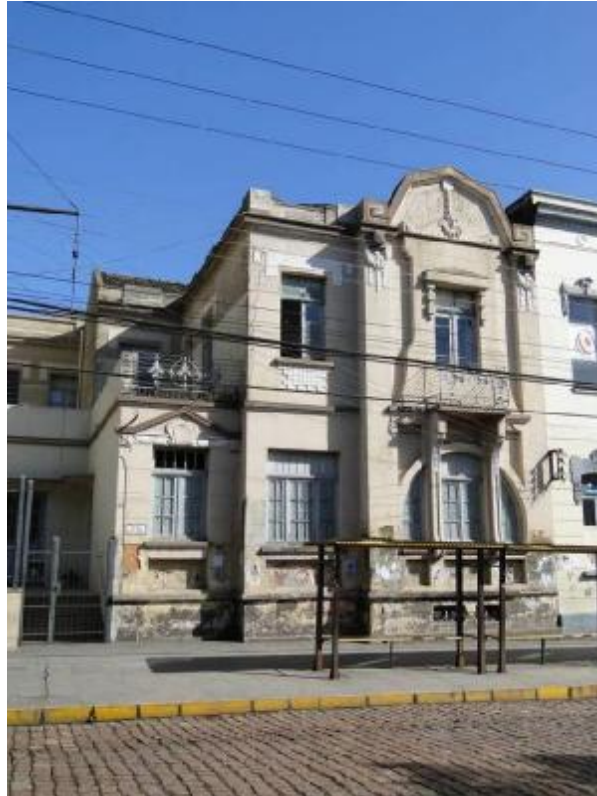
Figura 107 – Antiga Residência Mário Machado
Fonte – Arquivo do autor, 2012

Essa peculiar edificação possui uma composição de fachada bem curiosa: em três níveis escalonados, o do lado direito é o mais avançado e mais largo e o do lado esquerdo é o mais recuado. Praticamente todas as janelas do andar superior são iguais, com bandeiras e sobrevergas retangulares. A única exceção é a janela do lado direito. As três janelas do andar térreo são todas diferentes. A que se destaca é justamente a da extremidade direita, com verga em grande arco (quase uma circunferência), dividida em três partes por pequenos pilares misulados que se estendem até o balcão inacessível do andar superior. Tanto esse balcão como o guarda-corpo do pequeno terraço tem influência *art nouveau*. Apresenta discretos elementos decorativos, mas, entre eles, destaca-se a face feminina envolta por ornatos no frontão circular.

Não se tem conhecimento sobre a autoria do projeto, mas acredita-se que tenha sido o arquiteto Theodor Carsten. Em 1945, Guilhermina Jacques Machado, herdeira da casa, vendeu o imóvel para servir de Casa Paroquial²⁰. Até hoje, continua com a mesma serventia, expondo bom estado de conservação, mas de aspecto descuidado.

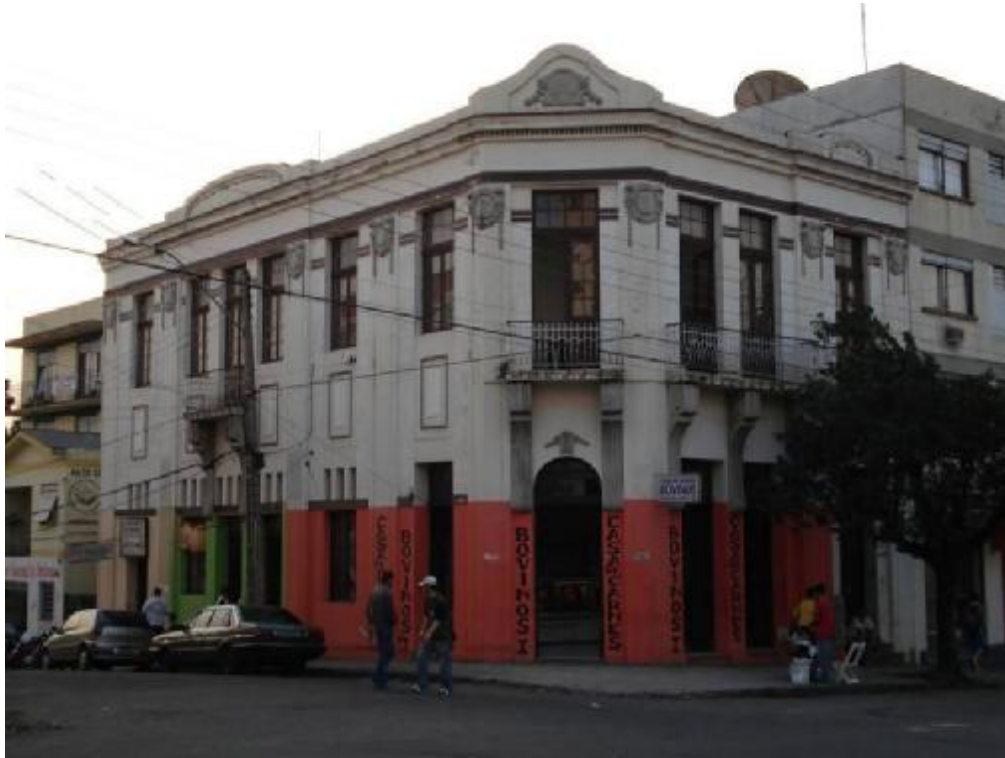
Figura 111 – Antigo prédio Ernesto Marques

Atualmente, o prédio demonstra manter sua feição original. O que lhe desvaloriza é um cenário de desleixo e desordem: pintura envelhecida, cores destoantes e propaganda vulgar no térreo, calçada deteriorada, aspecto de sujeira, fiação elétrica cruzada e, ainda, arborização urbana inadequada.

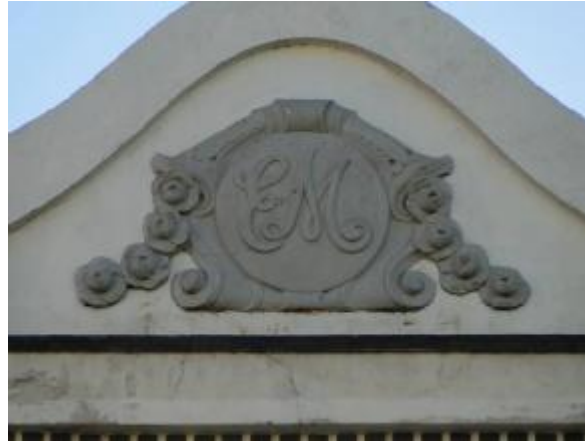
Figura 112 – Cartela, contendo as iniciais do primeiro proprietário “E” e “M”, no frontão curvilíneo

O imóvel consiste em um sobrado, com extensão maior no lado voltado para a Rua Ernesto Beck. Nele é possível identificar três partes destacadas a partir do coroamento. A primeira delas é a esquina: chanfrada, possui frontão curvilíneo, contendo cartela com as iniciais “E” e “M” do primeiro proprietário, apresenta porta de entrada com bandeira em arco pleno, diferente de todas as demais esquadrias, em verga reta, e a platibanda que se salienta levemente e recebe ornato denteado. Outra parte em destaque é formada pelo conjunto de seis esquadrias na face da Rua Ernesto Beck. A terceira situa-se na extremidade da fachada voltada para a Avenida Rio Branco. Essas duas partes recebem frontão em arco abatido e a mesma saliência da platibanda da esquina, com o ornato denteado. E as três exibem balcão de metal. Há um quarto balcão, pelo lado da Avenida, que serve a duas portas-janelas. Todos eles sustentados por largas mísulas.

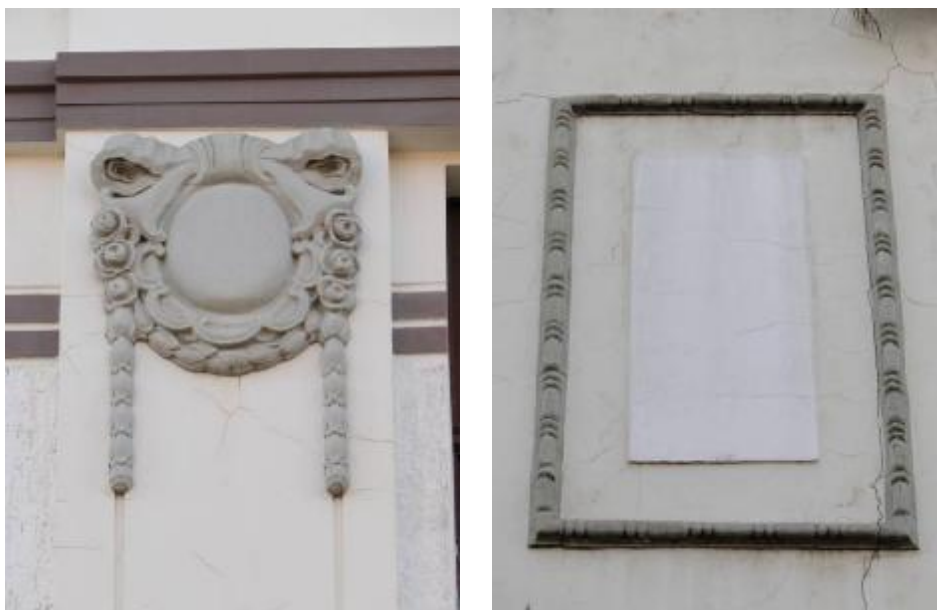
Figura 113 – Medalhão chapado localizado no topo das pilastras (esquerda) e moldura de entrepisos encontrada na fachada pela Rua Ernesto Beck (direita)

O prédio é marcado por pilastras lisas, ornadas nas pontas por medalhões chapados. O espaço entre os andares na fachada da Rua Ernesto Beck é composto por retângulos emoldurados dos filetes em relevo.

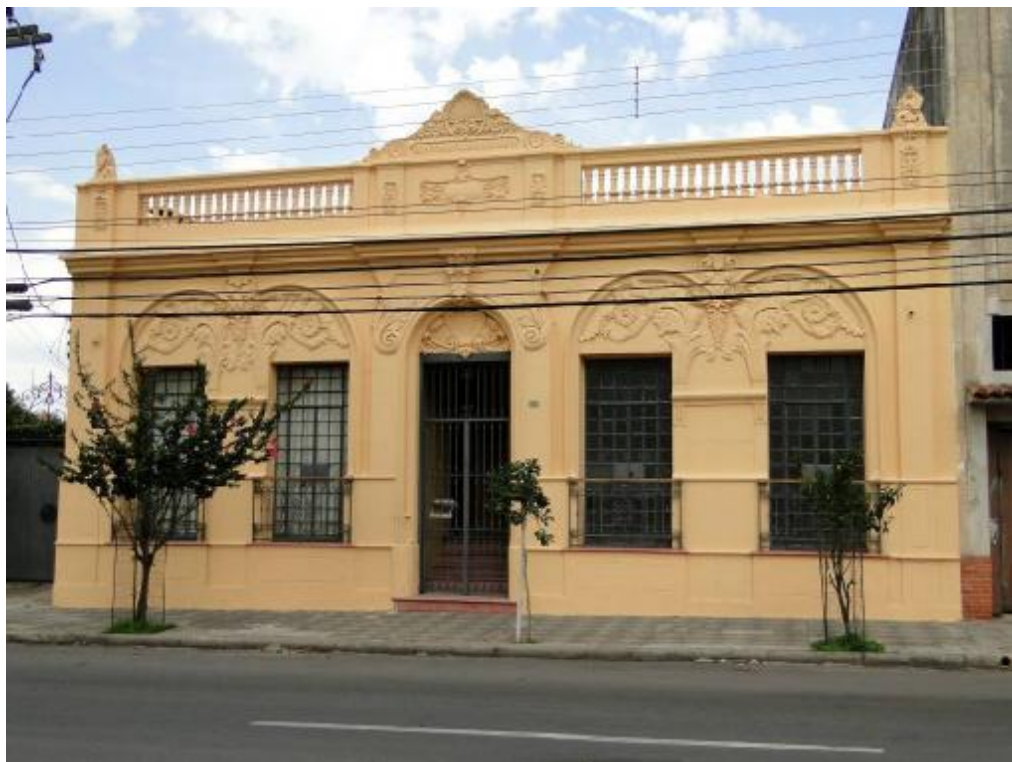
Figura 115 – Residência Gama

A construção não possui recuo de frente. Há afastamento apenas na lateral esquerda, do outro lado ela é contígua ao prédio vizinho. A fachada é simétrica, centralizada pelo portão de ferro que dá acesso ao patamar de entrada. As quatro janelas foram substituídas por portas-janelas de vergas retas, com balcão entalado, também de ferro. Na base, apresenta soco liso, com pequenas saliências. Nas extremidades, ocorrem pilastras, também lisas.

Percebe-se que, recentemente, a casa passou por pintura completa, apresentando, assim, ótimo aspecto. Não demonstra nenhum tipo de lesão física, estando, portanto, bem conservada. Apenas, o que, em parte, compromete sua apreciação é a conturbada rede elétrica.

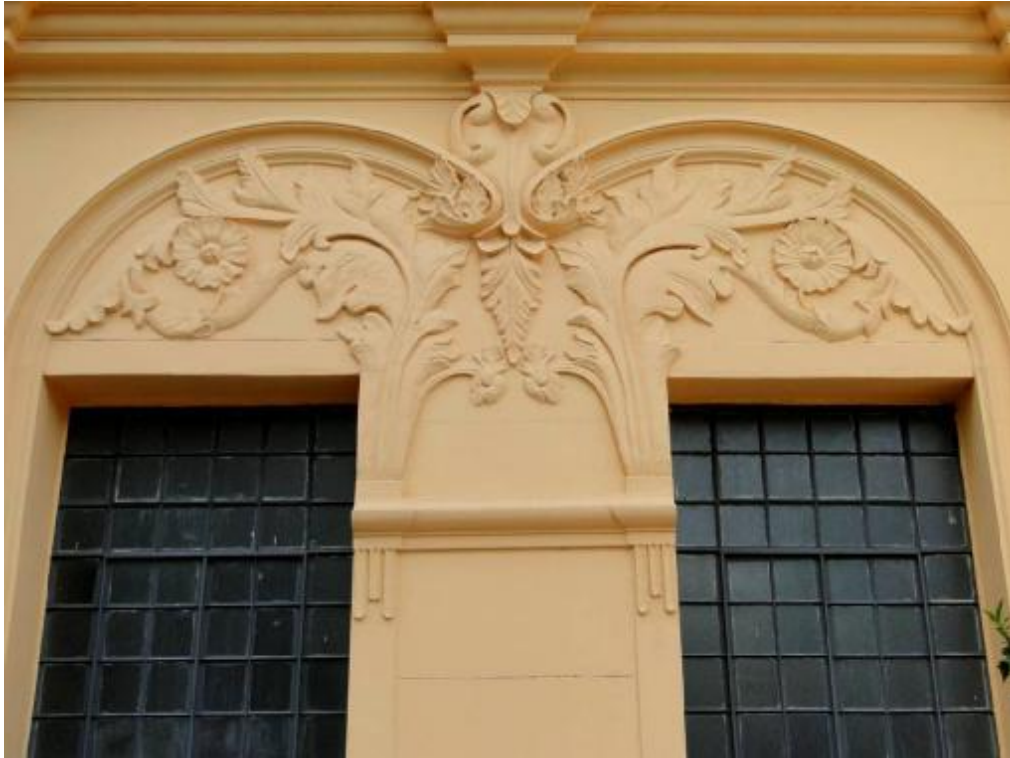
Figura 116 – Ornamentação sobre as portas-janelas

Em cada par de porta-janela, contornos salientes se prolongam em dois arcos de círculos interrompidos, emoldurando a ornamentação em forma de viçosos conjuntos de ramos simétricos. No início dos contornos, juntos com os balcões, observam-se delicados elementos em forma de folha, quase imperceptíveis.

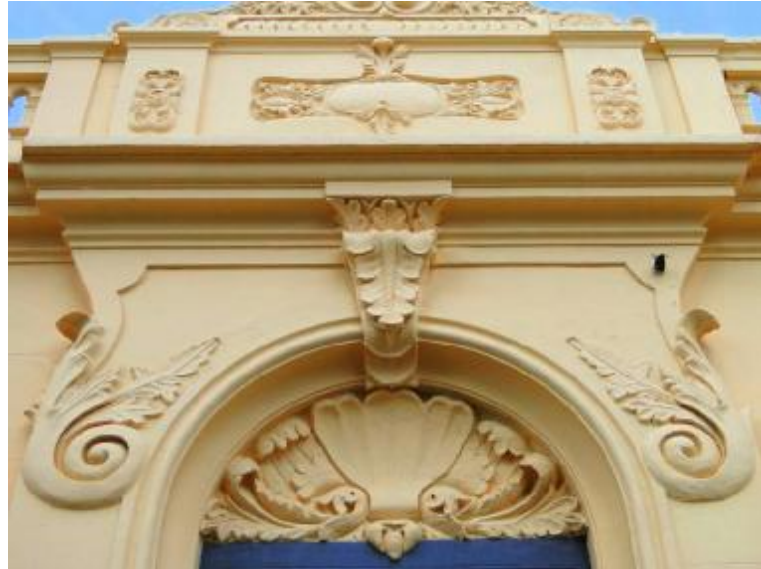
Figura 118 – Ornamentação sobre o portão de entrada

O centro da edificação recebe destaque. O portão de entrada é enquadrado por larga moldura, formando, acima da verga, reentrância semicircular, preenchida por adornos de folhas movimentadas e ladeada por folhas espiraladas. Nos cantos do portão, acima do soco, também, há pequenas folhas, mais compridas que as das portas-janelas.

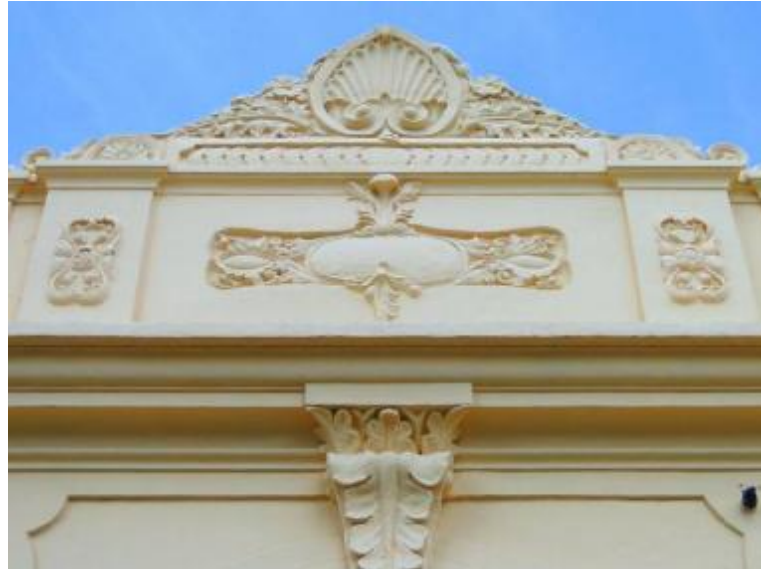
Figura 120 – Frontão ornado com arabescos

No coroamento, a platibanda é vazada por balaústres e ornada com arabescos. O frontão é rebuscado, tendo, no topo, acrotério em palmeta. Outros dois caprichosos acrotérios são encontrados nos cantos, em continuação das pilastras.

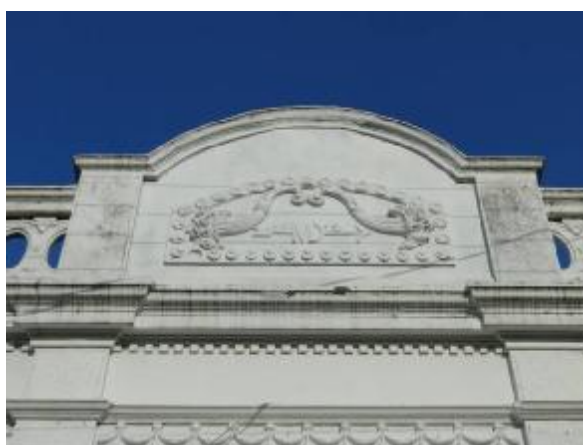
Figura 124 – Frontão contendo a iniciais “M” e “D” do primeiro proprietário e o ano de construção

A edificação localizada na Rua José Bonifácio, nº 2465, foi construída para servir de residência a Maximiliano Danesi, cujas iniciais do seu nome estão inscritas no frontão da platibanda, juntamente com a data de construção – 1912.

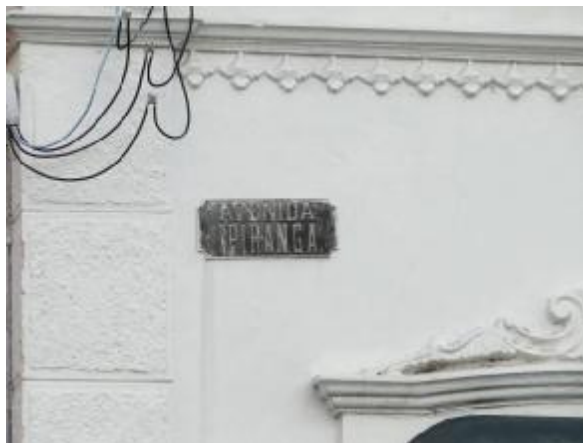
Figura 125 – Placa fixada na fachada, com a antiga denominação da via (Avenida Ipiranga)

Esse imóvel foi erguido afastado das divisas laterais e no alinhamento da Rua José Bonifácio, quando esta fazia parte da Avenida Ipiranga (atual Avenida

Presidente Vargas), conforme pode ser constatado na placa de metal incrustada na fachada.

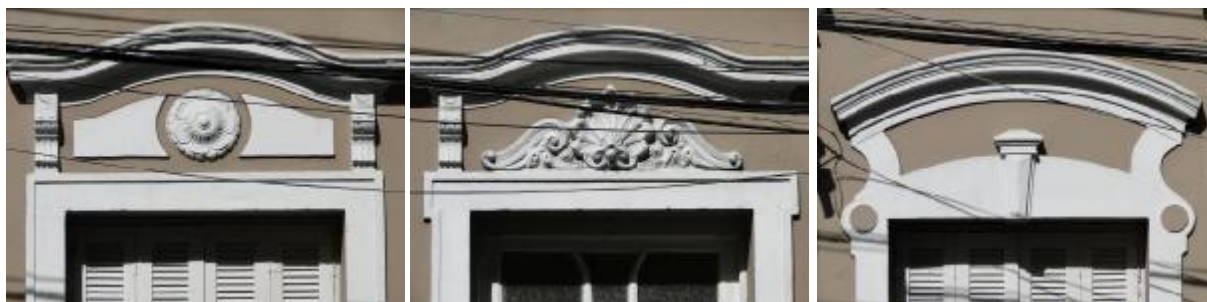
Figura 128 – Sobrevergas das janelas (esquerda e direita) e sobreverga da porta (centro)

A parte central da fachada recebe ornamentação diferenciada das extremidades. As janelas, ao lado da porta de entrada, têm molduras e sobrevergas diferentes das outras, que, por sua vez, são ladeadas por pilastras decoradas. Logo abaixo do peitoril de todas as janelas, há um ornato horizontal, também diferente nas janelas das extremidades. A moldura da porta não é igual à das outras esquadrias, sua sobreverga é única e mais rebuscada e sua cimalha é contínua com as das janelas mais próximas. No coroamento, friso ornamentado apenas na parte central;

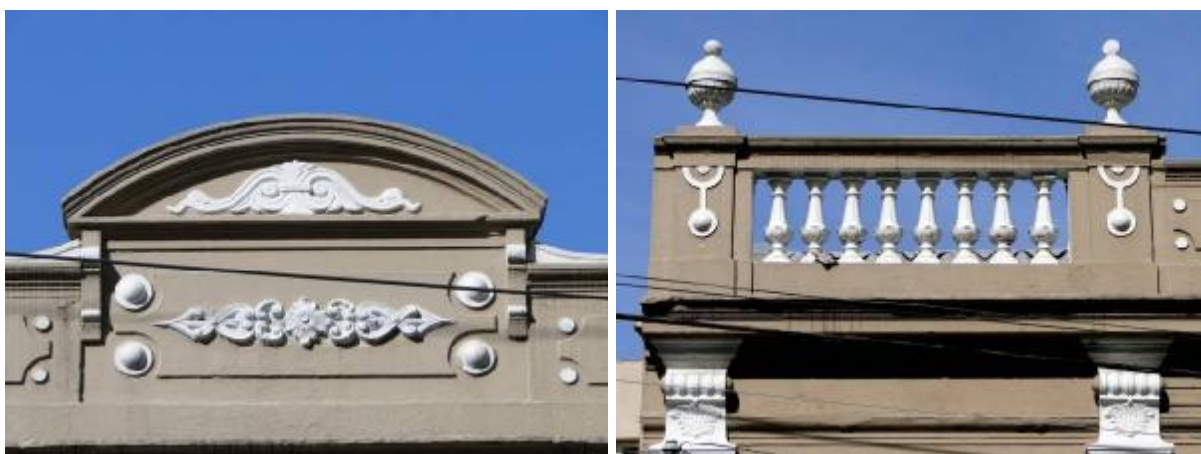
Figura 129 – Frontão arqueado (esquerda) e parte da platibanda vazada por balaústres e encimada por compoteiras (direita)

cornija ressaltada, com dentículos somente nas laterais, e platibanda cega na parte central, com frontão, e, nas extremidades, vazada, com balaústres, encimada por compoteiras.

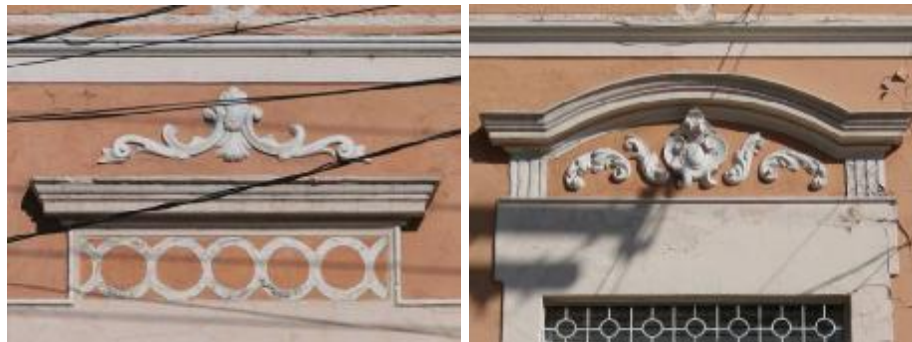
Figura 132 – Cimalhas das janelas frontais

cimalha, o friso é marcado discretamente no reboco com textura rústica, assim como nos cunhais, na pilastra e nas paredes dos peitoris. Por fim, há a platibanda, ora é cheia ora é vazada.

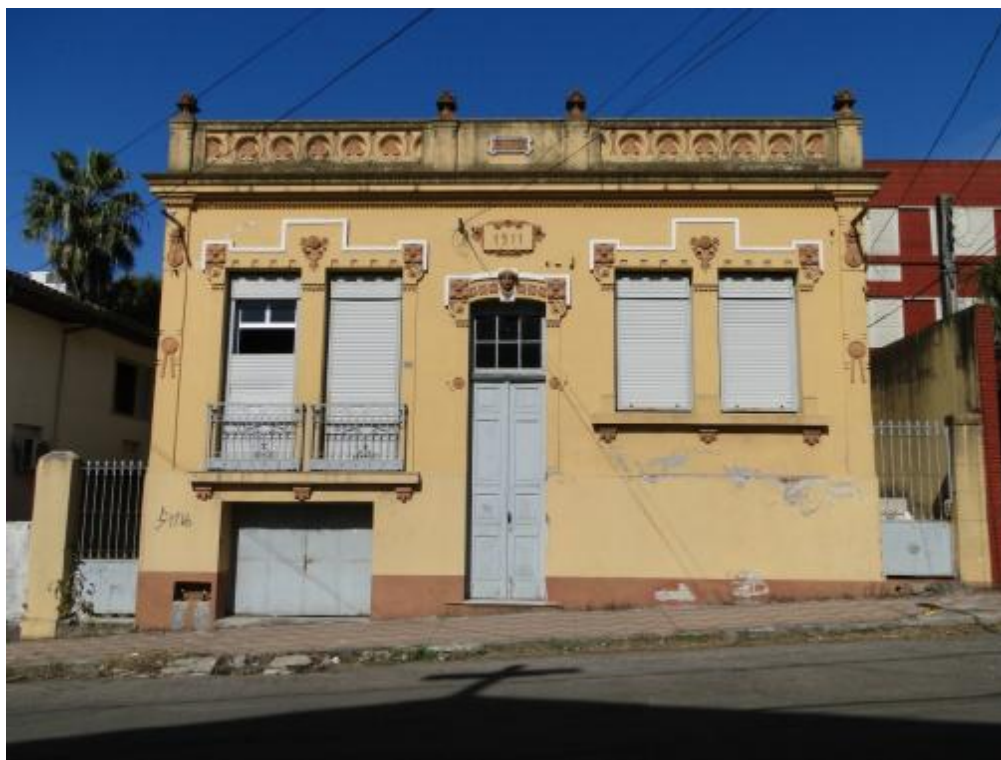
Figura 135 – Residência na Ernesto Beck, nº 1787

Trata-se uma residência de um pavimento, construída no alinhamento da rua, levemente afastada das divisas laterais. A fachada é quase simétrica, em virtude das portas-janelas e balcões de ferro do lado esquerdo e apenas janelas do lado direito, mas ambas possuem beirais salientes sobre consolos e sobreverga decorada, com elementos florais (Figura 136 - esquerda e centro). Um desses elementos se repete na sobreverga da porta de entrada, somando-se ao suave rosto feminino, o que dá um ar peculiar à edificação. Como a verga dessa porta está mais baixa que as das janelas, é possível concluir que havia degraus internos para se chegar ao nível dos cômodos.

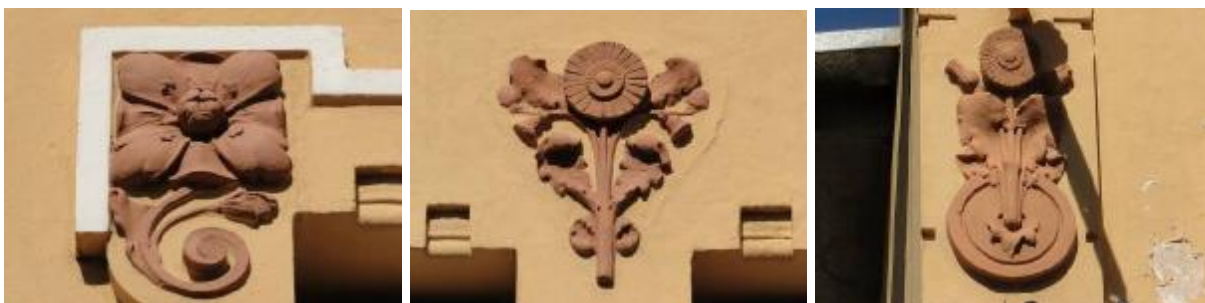
Figura 136 – Ornamentos das sobrevergas (esquerda/centro) e um dos ornamentos dos cunhais (direita)

No meio da fachada, possui uma cartela contendo o ano de construção – 1911 (Figura 137 - esquerda). Nos cantos, cunhais ornados também com elementos florais, porém mais geometrizados (Figura 136 - direita). Apresenta, ainda, cornija

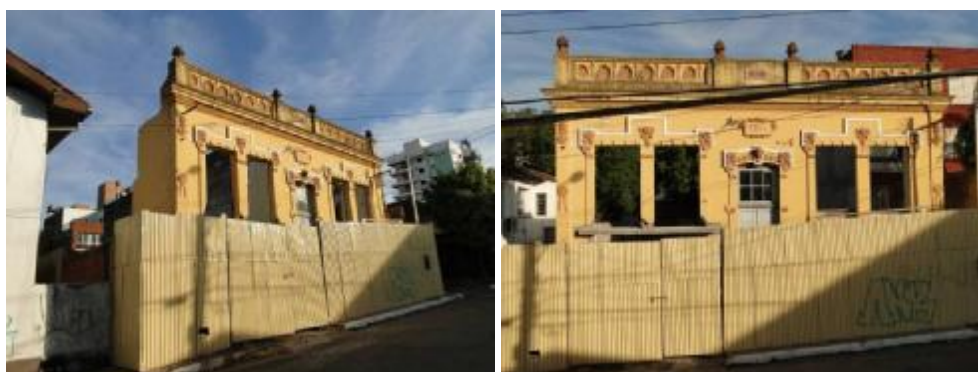
Figura 138 – Fachada após demolição

Até o fechamento desta pesquisa, o imóvel encontrava-se em fase de demolição, restando somente sua fachada já agredida e parcialmente ocultada por tapumes.

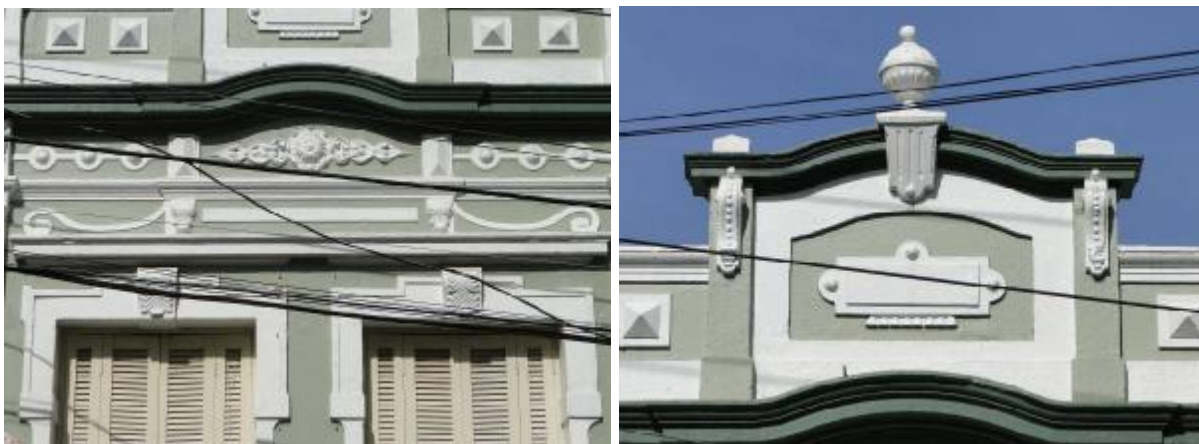
Figura 141 – Sobrevergas das janelas e friso ornado (esquerda) e frontão encimado por compoteira (direita)

A construção possui certa semelhança com a residência vizinha, principalmente na ornamentação. Trata-se de uma edificação térrea, construída no alinhamento. Apresenta simetria na fachada. Entretanto sua entrada se faz pela lateral, na esquerda. Em sua base, possui soco, com pequenas gateiras retangulares. As janelas, em número de quatro, são emolduradas e possuem vergas retas, assim como as cimalhas, cobrindo duas delas ao mesmo tempo. Sobre essas cimalhas, ornatos. Acima deles, o friso, também, recebe ornatos. Verticalmente, é marcada por pilastras adornadas, no topo, por mascarões. A cornija é movimentada abaixo de cada frontão. Acima dos frontões, compoteiras. A platibanda, fechada, tem adornos próprios.

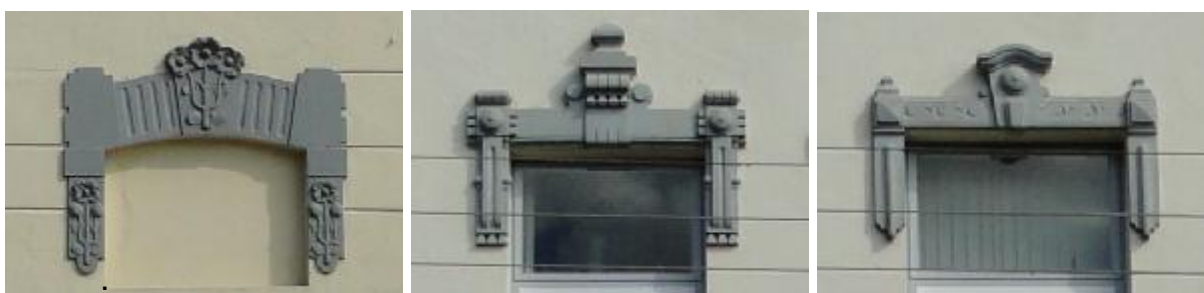
Figura 145 – Sobreverga do andar térreo (esquerda) e sobrevergas do andar superior (centro/direita)

A edificação apresenta um conjunto de estreitas aberturas alinhadas e encimadas por sobrevergas decoradas. As sobrevergas do andar térreo são todas do mesmo feitio, as do andar superior possuem duas variações. Outra variação que ocorre no andar inferior é a marcação de linhas horizontais reentrantes e pelo soco na base. Uma faixa horizontal divide os dois andares. Na extremidade direita, ocorre um destaque das aberturas dos dois andares, ladeadas por faixas verticais. No coroamento, discretos detalhes e cornija com dentículos.

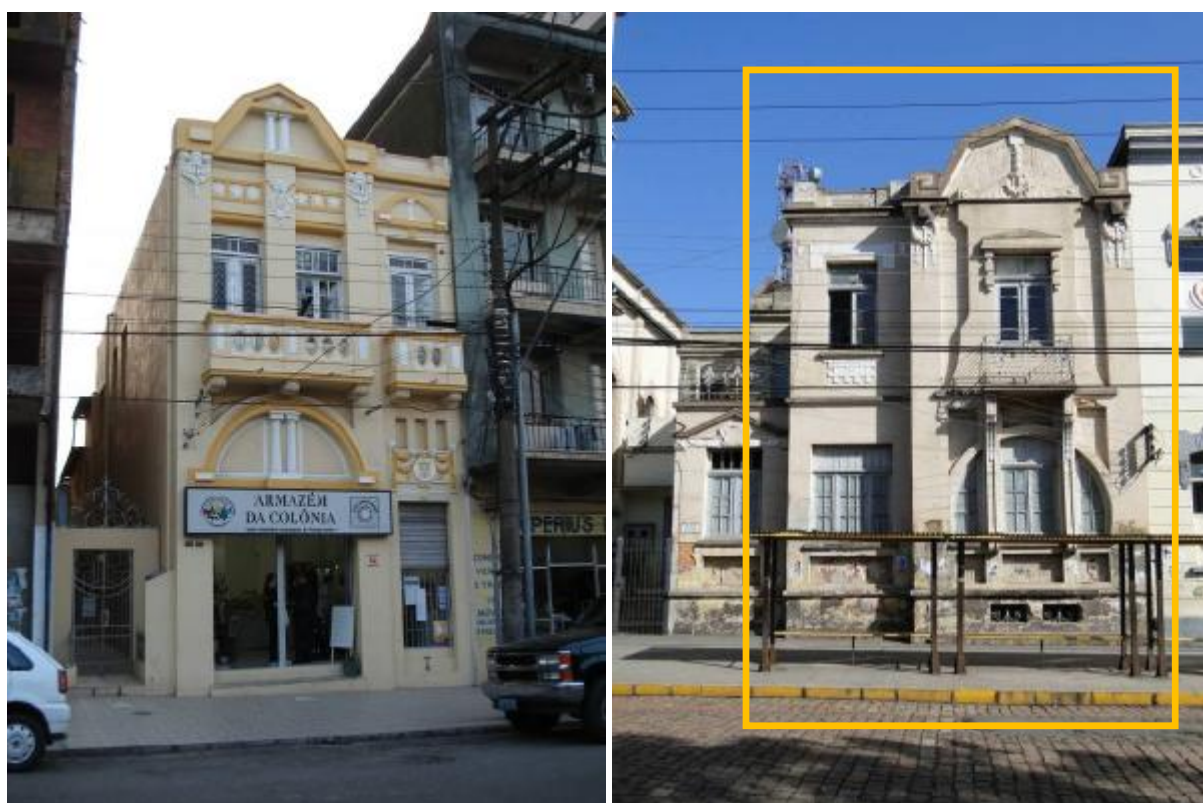
Figura 148 – Imóvel na Avenida Rio Branco, nº 455 (esquerda) em comparação com parte da antiga Residência Mário Machado (direita)

A edificação, construída no alinhamento, mostra certa similitude compositiva com parte da antiga Residência Mário Machado, também situada na Avenida, nº821.

Apresenta afastamento da divisa esquerda, onde há um acesso lateral. Destaca-se pela assimetria. No andar térreo, existe um frontão em arco pleno, onde estão inseridas colunetas embutidas na alvenaria. Ao lado dele, uma espécie de cartela, cercada por festão. No andar superior, dois balcões de alvenaria vazada, um deles duplo, ambos sobre consolos. As esquadrias desse andar são retangulares, intercaladas por pilastras lisas, que contêm três intrigantes máscaras. O mesmo frontão em arco, do andar inferior, repete-se acima da porta-janela do andar

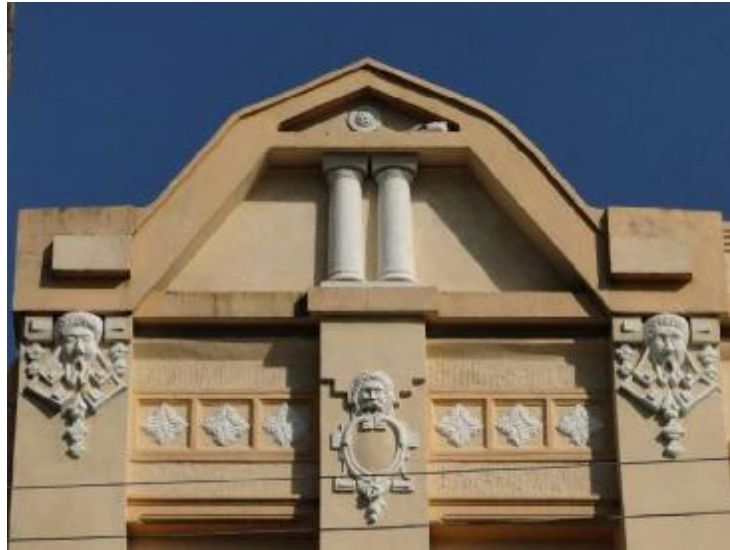
Figura 149 – Frontão poligonal com colunetas no seu interior. Abaixo dele, nas pilastras, três carrancas.

superior, apenas com uma coluneta. No coroamento, platibanda fechada, predominada pelo frontão em forma poligonal, contendo duas colunetas.

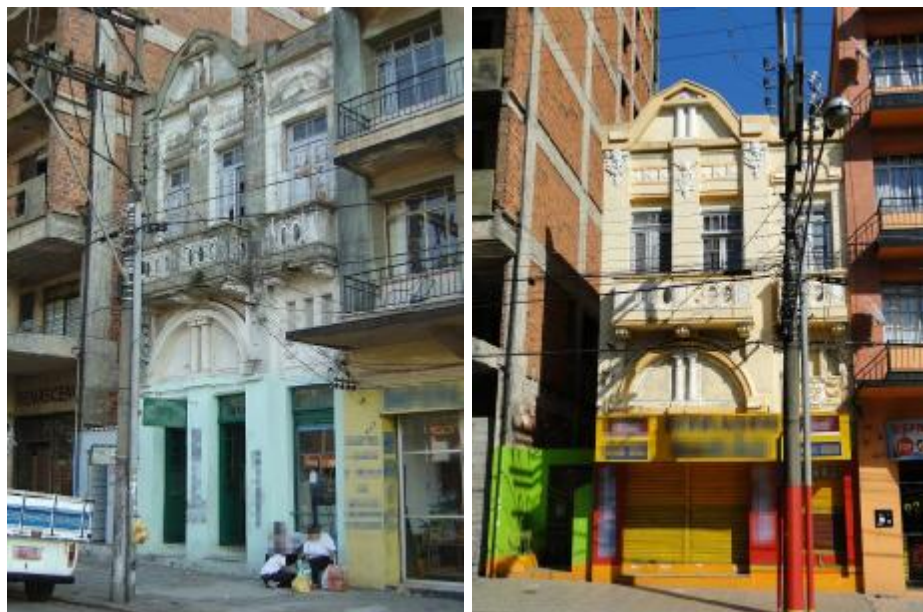
Figura 150 – Foto do imóvel antes das agressões (esquerda) e foto atual (direita)

A autoria da obra é desconhecida. Seu estado de conservação é razoável. Percebem-se algumas “agressões”, como a retirada de esquadrias e aumento do vão de entrada. O que lhe fere ainda mais é a poluição visual causada pela pintura berrante do térreo, pela gritante placa publicitária do comércio atual e pelo poste da rede elétrica, com seu emaranhado de fios.

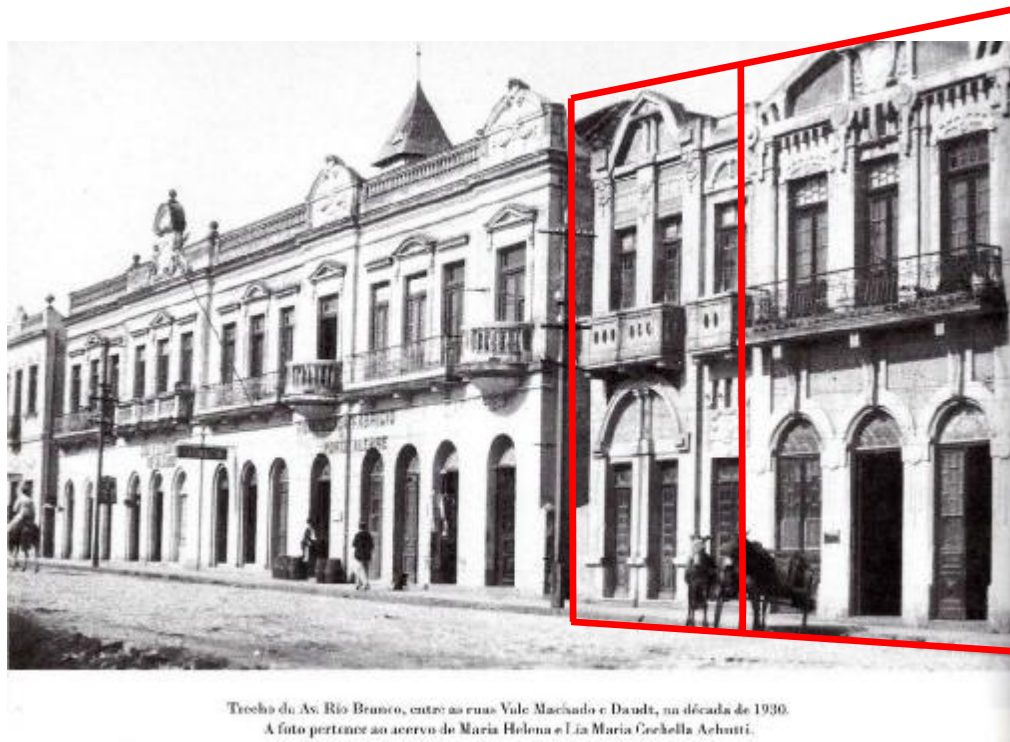
Figura 151 – Imóvel em sua totalidade na década de 30

Na verdade, este imóvel é apenas uma parte de um imóvel maior, que não teve seu lado direito preservado, conforme pode ser constatado em foto da década de 30.

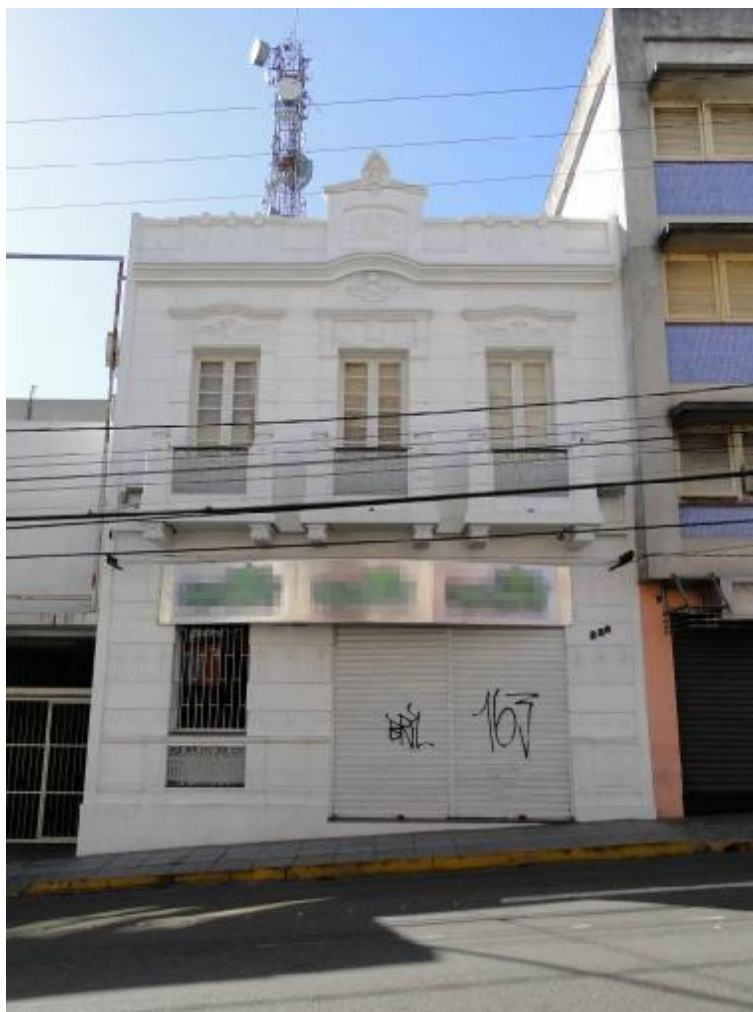
Figura 153 – Sobrado na Rua Floriano Peixoto, nº 888

Seus dois pavimentos se distinguem. No andar térreo, sobre o soco, há uma marcação de meia-altura que se estende em toda a largura da fachada. Acima da marcação, há saliências retangulares intercaladas por elementos verticais. No andar superior, existem três portas-janelas com molduras ornamentadas e cimalkas salientes, cada uma possuindo balcão de alvenaria e gradil – o mesmo feitiço de gradil também é visto no peitoril da janela inferior. No coroamento, cornija ressaltada, levemente ondulada no seu centro, e platibanda fechada, com pequeno

frontão ornado, encimado por acrotério em palmeta. Nota-se uma valorização do eixo pela diferenciação do decorativismo.

Não se tem conhecimento dos primeiros donos do imóvel e por quem foi construído. Apresenta, no andar térreo, subtração de duas esquadrias, conforme pode ser constado em foto da década de 90. A publicidade utilizada pelos atuais ocupantes do imóvel e a rede elétrica, que cruza sua frente, contribuem para ele que passe despercebido e sem o devido reconhecimento.
