**UNIVERSIDADE FEDERAL DE SANTA MARIA
CENTRO DE CIÊNCIAS SOCIAIS E HUMANAS
PROGRAMA DE PÓS-GRADUAÇÃO PROFISSIONALIZANTE EM
PATRIMÔNIO CULTURAL**

**IDENTIFICAÇÃO DE RESIDÊNCIAS ECLÉTICAS DO
CENTRO HISTÓRICO DE SANTA MARIA/RS:
APONTAMENTOS PARA UM INVENTÁRIO ARQUITETÔNICO**

DISSERTAÇÃO DE MESTRADO

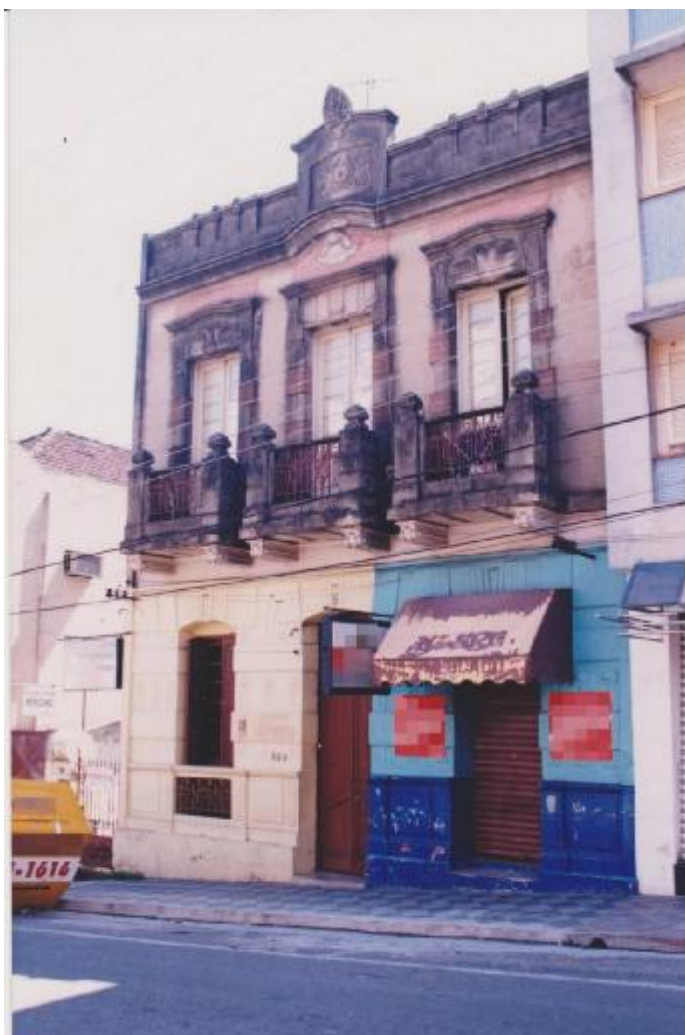
Figura 157 – Fachada do imóvel antes do aumento de vão no térreo
Fonte – Arquivo Histórico de Santa Maria (Foto de BLAYA PEREZ, Carlos. 1998)

Não se tem conhecimento dos primeiros donos do imóvel e por quem foi construído. Apresenta, no andar térreo, subtração de duas esquadrias, conforme pode ser constado em foto da década de 90. A publicidade utilizada pelos atuais ocupantes do imóvel e a rede elétrica, que cruza sua frente, contribuem para ele que passe despercebido e sem o devido reconhecimento.

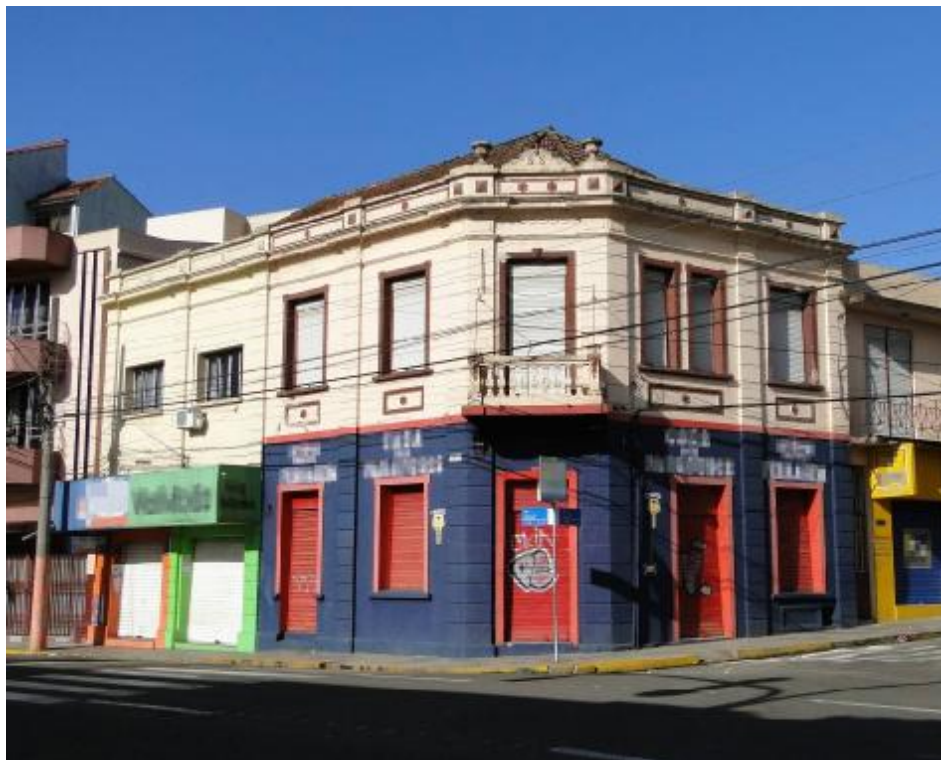
Figura 159 – Sobrado localizado na Rua José Bonifácio, nº 29, esquina com a Rua General Neto

Trata-se de um sobrado, construído no alinhamento, de extensão maior no lado voltado para a Rua General Neto. Marcado verticalmente por pilastras em feição de pedras de cantaria. Recebe tratamento diferenciado na esquina, que é chanfrada, possuindo balcão balaustrado em alvenaria e um diminuto frontão com dois “S” (possivelmente as iniciais do primeiro proprietário), ladeado por pequenos vasos. Os vãos das esquadrias recebem molduras simples. O entrespaço é ornado com quadros retangulares, com uma única flor no seu interior. Esses mesmos quadros, em tamanhos diferentes, repetem-se na platibanda, que esconde parcialmente o telhado.

Até o momento, seu estado de conservação pode ser considerado como razoável. Pequenas agressões lhe foram feitas como, por exemplo, a retirada de quadros e esquadrias e alargamento de vãos. Agride-lhe ainda mais a poluição visual, causada pela publicidade desordenada e miscelânea de cores do comércio, o “varal” da fiação elétrica e a pichação urbana.

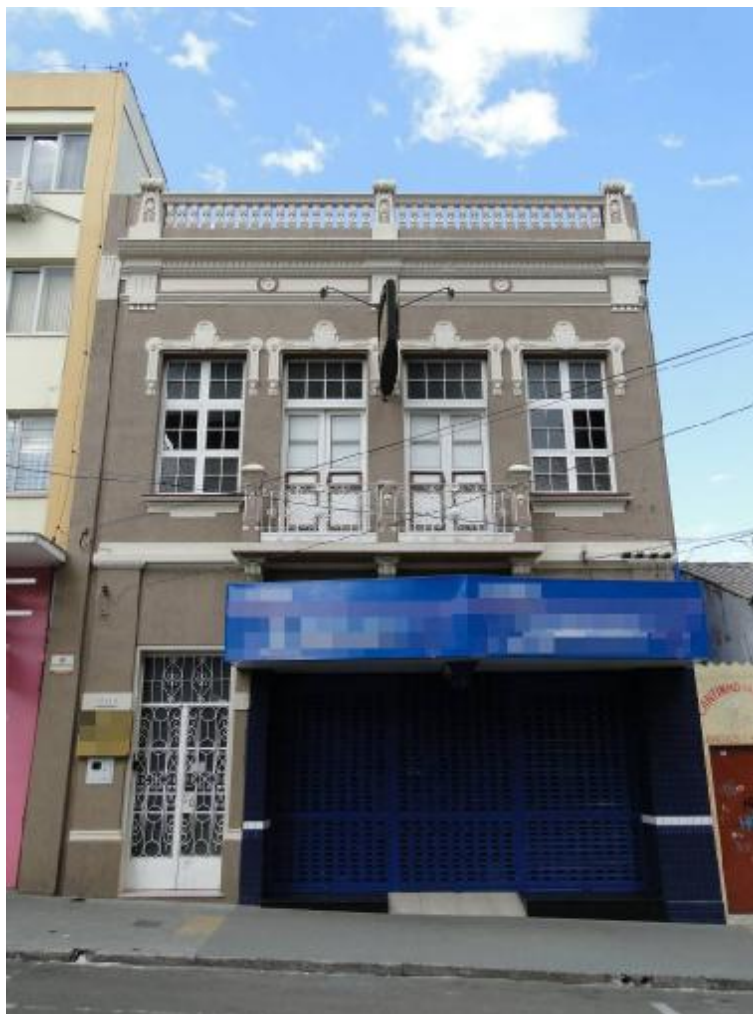
Figura 162 – Foto recente do imóvel

Na terceira quadra da Rua Doutor Bozano, nº 991, perto da Rua Serafim Valandro, situa-se um típico sobrado eclético de meio de quadra, do qual não se tem nenhuma informação a seu respeito. Construído no alinhamento e sem afastamentos nas laterais. O imóvel recebeu restauração no andar superior, entretanto exhibe violação na parte inferior. A vitrine do atual comércio tomou conta de praticamente todo o térreo, restando intocada apenas uma porta do lado esquerdo. O andar superior encontra-se conservado. Apresenta esquadrias de vergas retas, e sobrevergas decoradas. No centro, balcão servindo a duas portas-janelas. No coroamento, friso decorado, cornija com denticulos e platibanda vazada com pequenos balaústres e marcada por pilaretes ornados.

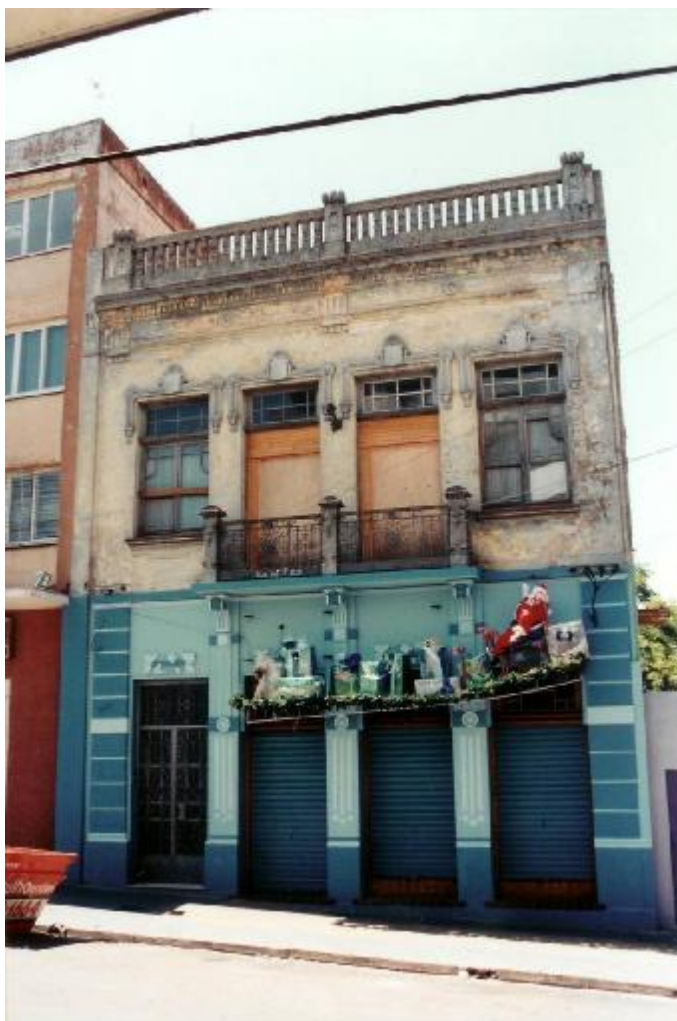
Figura 164 – Foto antiga do imóvel

Originalmente, a parte inferior possuía quatro esquadrias, separadas por pilares, levemente decorados, e cunhais.

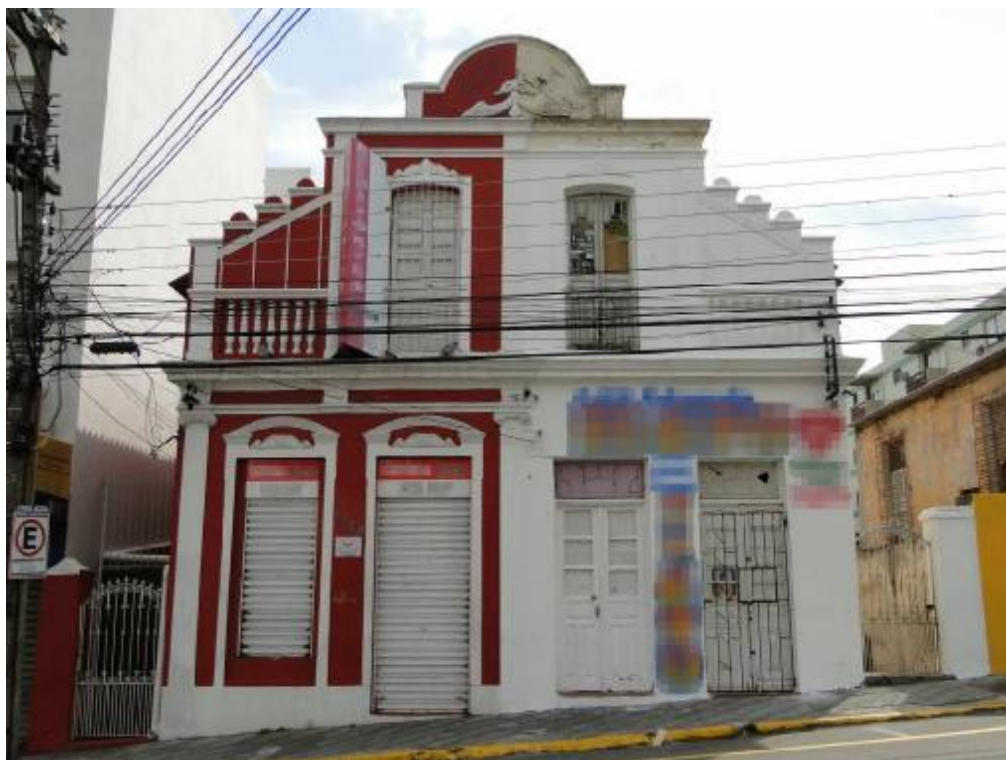
Figura 166 – Imóvel na Rua dos Andradas, nºs 1768/1770

A casa foi construída no alinhamento e afastada das divisas, o que lhe permitiu acessos nas laterais. Possui dois pavimentos. Apresenta simetria. Suas esquadrias são retangulares, emolduradas e ornadas com pequenas volutas. As do andar térreo possuem bandeiras encimadas por sobrevergas ressaltadas em arco. Pilastras, também com volutas, marcam verticalmente a edificação, e a cimalha, que divide os dois andares, marca-a horizontalmente. O segundo pavimento acompanha parte da inclinação do telhado, é composto por duas portas-janelas, com balcão entalado. Nesta parte inclinada, possui elementos escalonados, formando uma espécie de escada, e balaústres incrustados na parede. No alto, frontão em arco pleno ornado.

Não se tem conhecimento dos primeiros proprietários da edificação e por quem foi construída. Atualmente, apresenta, na face direita, subtração dos poucos ornamentos e extremo desleixo na pintura. A publicidade desordenada dos ocupantes do imóvel e a fiação da rede elétrica pioram seu aspecto.
