**INVENTÁRIO DO PATRIMÔNIO ARQUITETÔNICO DO NÚCLEO  
HISTÓRICO DA CIDADE DE SANTIAGO/RS**

Dissertação apresentada ao Curso de Pós-Graduação Profissional em Patrimônio Cultural, da Universidade Federal de Santa Maria (UFSM, RS), como requisito parcial para obtenção do título de **Mestre em Patrimônio Cultural**.

### AN ARCHITECTURAL PATRIMONY INVENTORY OF THE SANTIAGO'S CITY/RS HISTORY CORE

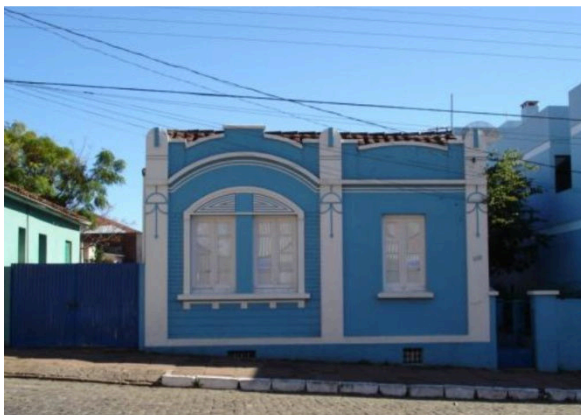
Figura 11 – Edificação na Rua Barão do Rio Branco, nº 533

Outra edificação, dentro da mesma linguagem *art nouveau*<sup>3</sup>, foi a residência de 1937 (Figura 11) que estava localizada na Rua Barão do Rio Branco e possuía detalhes ondulados na sua platibanda e na sobreverga da janela, além de adornos orgânicos nas pilastras. Foi destruída em 2009 e hoje o local abriga um estacionamento, onde nada foi construído até os dias atuais (Figura 12).

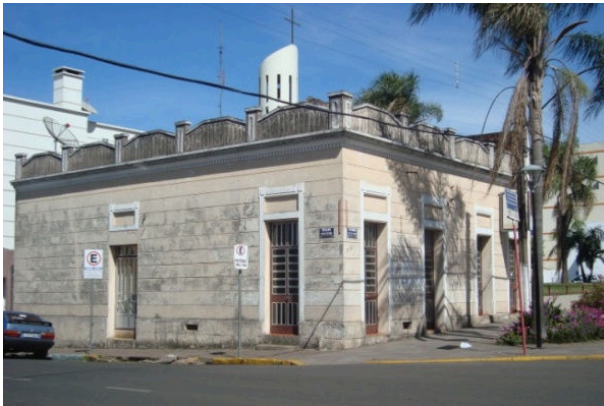
Figura 21 – Edificação Avenida Getúlio Vargas, nº 2063, construída em 1900

**Descrição:** Edificação de valor histórico, pela sua data de construção e uso comercial. Possui elementos originais na sua fachada, porém, as aberturas foram todas modificadas. Tem valor arquitetônico pelo trabalho marcado com o uso de filetes rebaixados e detalhes na cimalha e platibanda, porém não em nível de ser um valor artístico, criativo para esta pesquisa. Faz parte das edificações para a continuidade do trabalho.

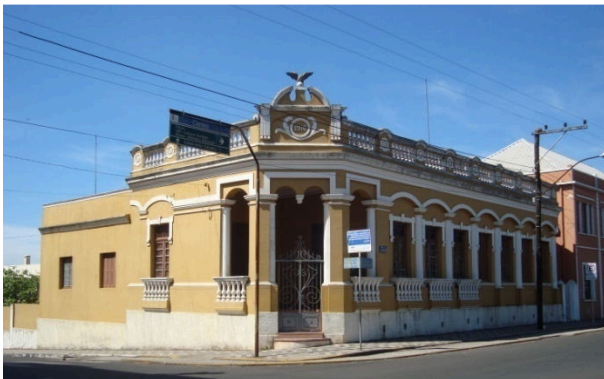
Figura 22 – Edificação Rua Pinheiro Machado, nº 1984, construída em 1916

**Descrição:** Edificação selecionada por se enquadrar nos três valores, na data e localização. Mantém sua fachada original com características ecléticas, com muito requinte nos acabamentos e detalhes, como os balcões, a cimalha, balaustrada na sua platibanda, ornatos nas sobrevergas das aberturas, colunas adossadas nas paredes e capitéis, frontão demarcando o acesso e uma requintada cancela em ferro.

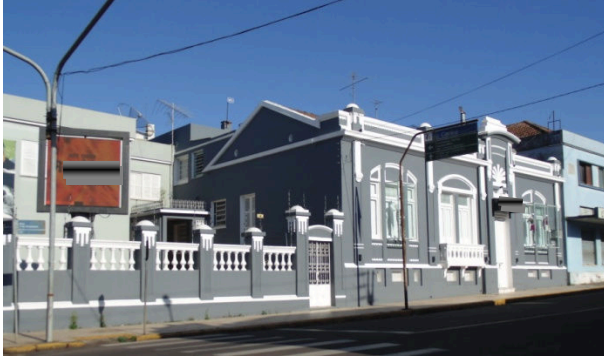
Figura 23 – Edificação Rua Sete de Setembro, n° 89, construída em 1923

**Descrição:** Edificação selecionada por se enquadrar nos três valores, na data e localização. Sua fachada se mantém original com características do ecletismo, e com muitos detalhes nos acabamentos externos e internos. Frontão demarcando o acesso, cimalha, platibanda ornamentada, balcão e aberturas com ornatos.

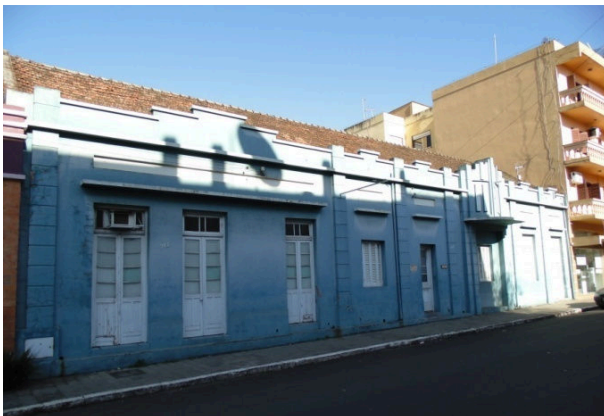
Figura 24 – Edificação Rua Benjamin Constant, n° 345, 353, 365, construída por volta de 1920

**Descrição:** Edificação selecionada por se enquadrar nos três valores, na data e localização. Sua fachada se mantém original desde suas modificações para linha *art déco*, e detalhes geométricos nos acabamentos externos.

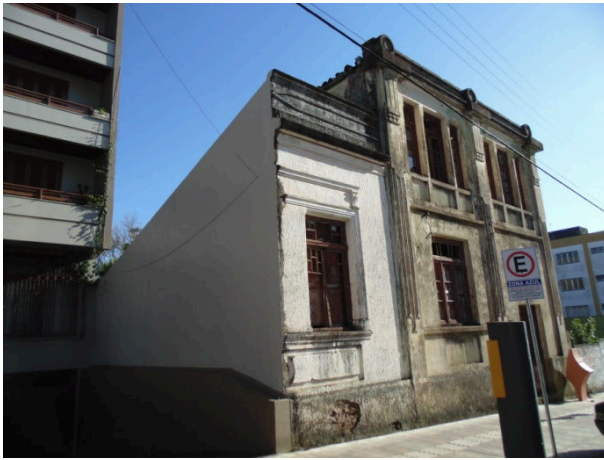
Figura 25 – Edificação Rua dos Poetas, sem número, construída em 1910

**Descrição:** Edificação selecionada por se enquadrar nos três valores, na data e localização. Mantém parte da fachada original com características do ecletismo, e detalhes nos acabamentos externos. Colunas adossadas nas paredes, ornatos, óculo acima da cancela de ferro, no acesso da residência.

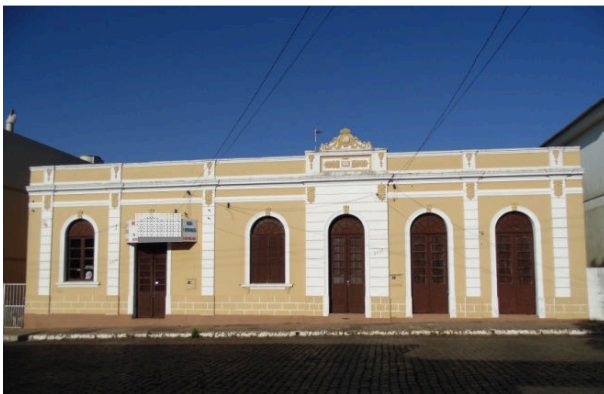
Figura 26 – Edificação Rua Tito Beccon, nº 2007, construída em 1932

**Descrição:** Edificação selecionada por se enquadrar nos três valores, na data e localização. Mantém sua fachada com características ecléticas e originais, com ricos detalhes nos acabamentos e demarcação do acesso principal com frontão ornamentado, cimalha, colunas adossadas nas paredes.

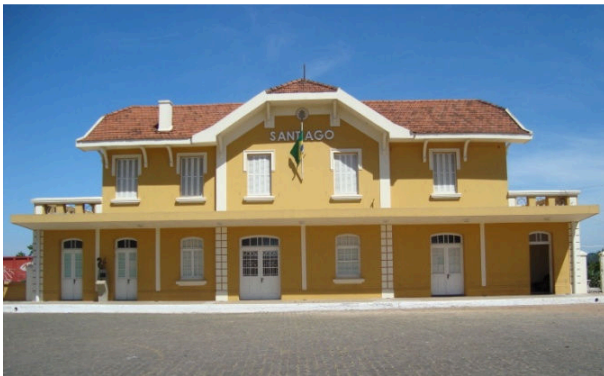
Figura 27– Estação Férrea de Santiago, Largo da Estação, construída em 1936

**Descrição:** Edificação selecionada por se enquadrar nos três valores, na data e localização. Foi revitalizada, mantém sua fachada e parte dos acabamentos internos originais. Finaliza o percurso do núcleo histórico, onde hoje é a Estação do Conhecimento.

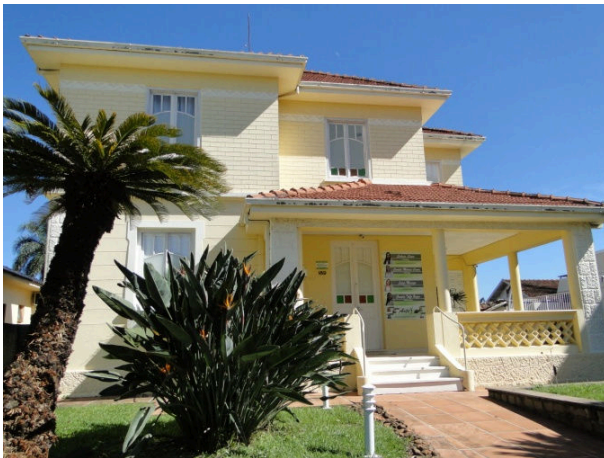
Figura 28 – Palacete na Avenida Júlio de Castilhos, nº 1923, construída em 1923

**Descrição:** Palacete com valor histórico por ter pertencido à família tradicional na cidade e, possui seu valor arquitetônico. Foi revitalizado, mantém sua fachada original, porém sem tantos ornamentos referentes ao valor artístico. Faz parte das edificações para a continuidade do trabalho.

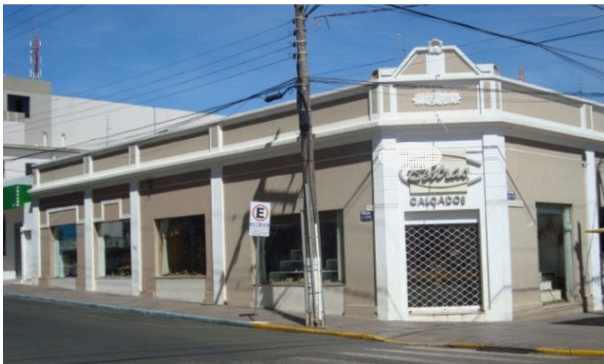
Figura 29 – Edificação Avenida Getúlio Vargas, n° 1793, construída em 1935

**Descrição:** Edificação com valor histórico. Sua fachada foi quase toda modificada, possui alguns detalhes arquitetônicos marcando o frontão da entrada e alguns marcando a platibanda, pilastras e cimalha.

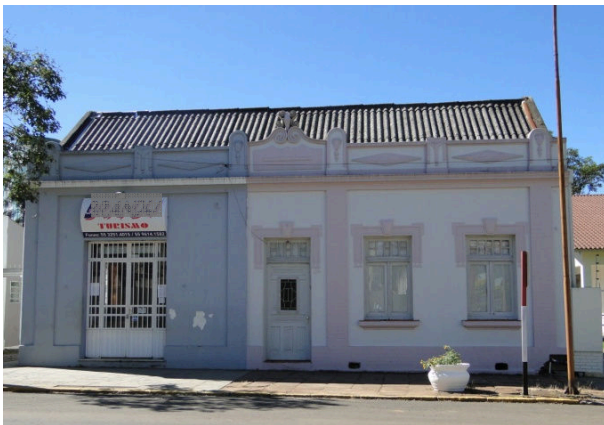
Figura 30 – Edificação Avenida Júlio de Castilhos, n° 414, construída na década de 1930

**Descrição:** Edificação de valor histórico, possui elementos originais na sua fachada e alguns modificados. Tem valor arquitetônico pela ornamentação marcando a platibanda, cimalha e decoração na sobreverga das aberturas, porém não possui um valor artístico, criativo para fazer parte deste estudo. Uma edificação para a continuidade do trabalho.

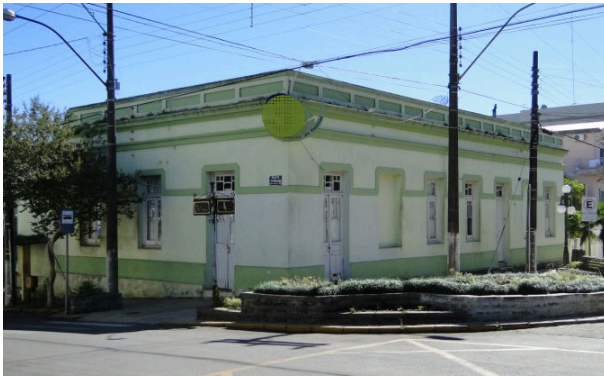
Figura 32 – Edificação Rua dos Poetas, nº 871, construída em 1920

**Descrição:** Edificação com valor histórico pela sua data de construção. Foi revitalizada, mantém sua fachada original com alguns fechamentos das aberturas. Quanto a detalhes arquitetônicos, não tem muitos, somente a cimalha, algumas marcações na platibanda e nas sobrevergas das janelas. Não possui uma qualidade arquitetônica e artística para fazer parte deste trabalho.

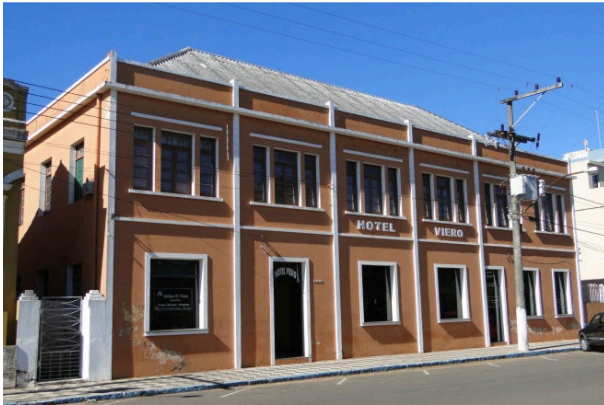
Figura 33 – Edificação Rua Pinheiro Machado, n° 2010, construído em 1936

**Descrição:** Edificação com valor histórico pelo seu período de construção. Foi revitalizada, mantém sua fachada original com algumas aberturas modificadas, sem detalhes arquitetônicos, somente marcações verticais e horizontais dividindo os planos da fachada. Não possui uma qualidade arquitetônica e artística para fazer parte deste trabalho.

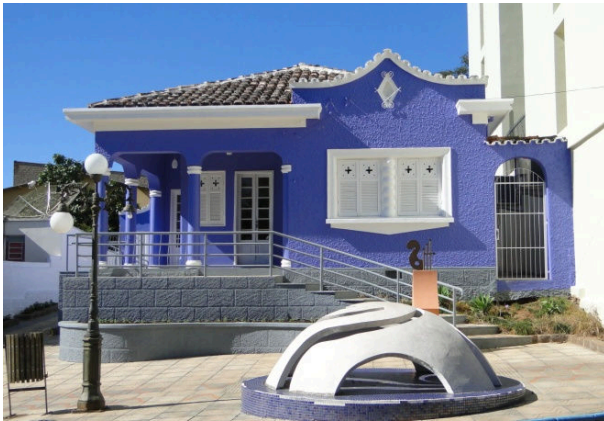
Figura 34 – Edificação Rua dos Poetas, n° 792- Construída em 1916

**Descrição:** Edificação que possui valor histórico e arquitetônico, com características da linguagem californiana. Foi revitalizada e mantém sua fachada original. Hoje é um memorial da Poesia Contemporânea. É uma edificação para a continuidade do trabalho.

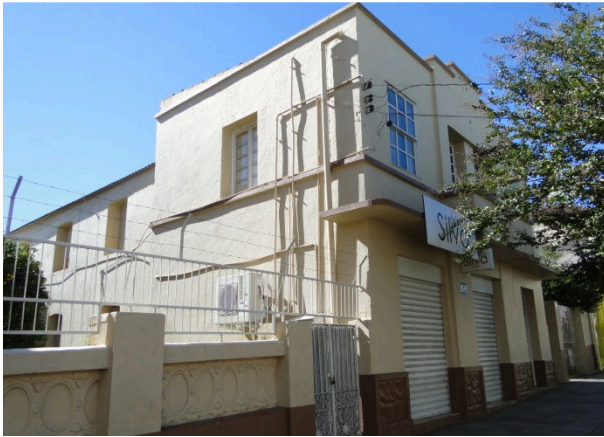
Figura 35 – Edificação Avenida Getúlio Vargas, n° 1868, construída em 1898

**Descrição:** Edificação com valor histórico pela sua data de construção, fundada para ser a sede da maçonaria, que aí permanece até os dias de hoje. Mantém sua fachada original com algumas aberturas modificadas, sem muitos detalhes arquitetônicos. Não possui uma qualidade arquitetônica e artística para fazer parte deste trabalho e, sim, para uma continuação dele.

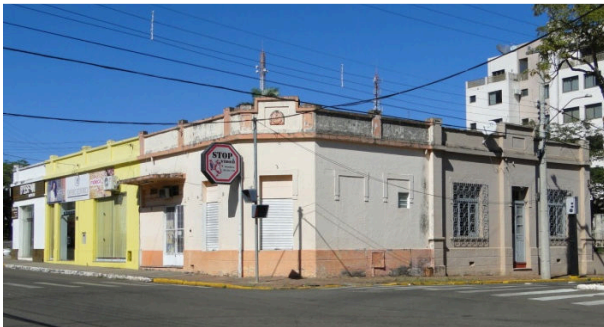
Figura 36 – Edificação na Avenida Getúlio Vargas, n° 1997, construída na década de 1930

**Descrição:** Edificação com valor histórico por ter sido importante casa de comércio. Sua fachada está bastante descaracterizada. Quanto a detalhes arquitetônicos, não apresenta muitos, somente algumas marcações na platibanda e nas sobrevergas das janelas. Não possui uma qualidade arquitetônica e artística para fazer parte deste trabalho.

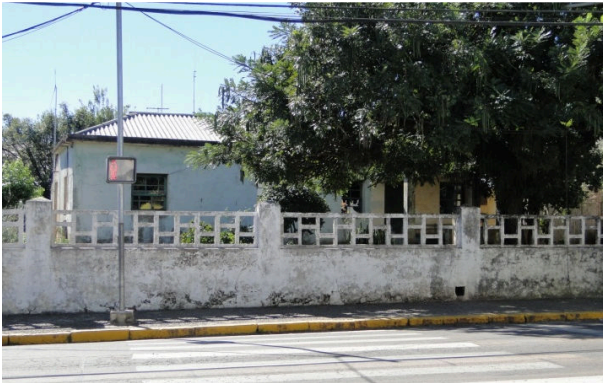
Figura 37 – Edificação Avenida Getúlio Vargas, nº 1522, construída em 1890

**Descrição:** Edificação com valor histórico para a cidade, por ser uma das mais antigas. Pelos dados históricos, foi sede de uma chácara. Sua fachada foi modificada, com a construção de um avarandado, e as aberturas e cobertura foram substituídas. Não possui qualidade arquitetônica e artística para fazer parte deste trabalho e sim, para uma continuação dele.

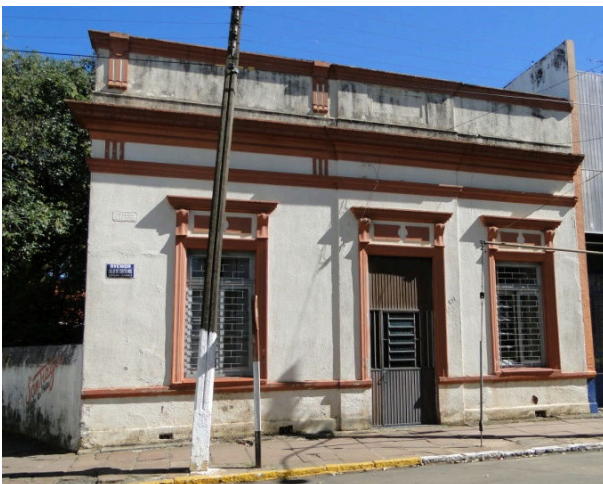
Figura 38 – Edificação Avenida Júlio de Castilhos, nº 621, construída na década de 1920

**Descrição:** Edificação de valor histórico possui elementos originais na sua fachada e seu interior, as aberturas foram modificadas. Tem valor arquitetônico pela ornamentação marcando a platibanda, cimalha e decoração na sobreverga das aberturas, porém não possui um valor artístico, criativo para fazer parte deste estudo. Uma edificação para a continuidade do trabalho.

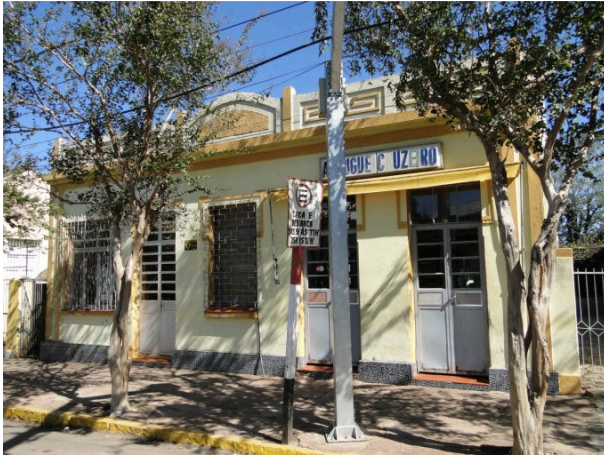
Figura 39 – Edificação Avenida Júlio de Castilhos, nº 569, construída na década de 1940

**Descrição:** Edificação de valor histórico foi a primeira sede dos Correios na cidade. Possui elementos originais na sua fachada, mas as aberturas foram modificadas. Tem valor arquitetônico pela ornamentação marcando a platibanda e decoração na sobreverga das aberturas, porém não possui um valor artístico, criativo para fazer parte deste estudo. Uma edificação para a continuidade do trabalho.

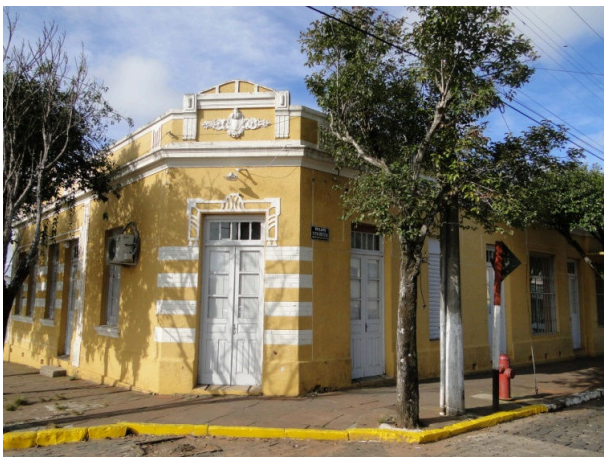
Figura 38 – Edificação Rua Tito Beccon, nº 578, construída em 1930

**Descrição:** Edificação possui os três valores e, está dentro do período construtivo, porém localizada distante do núcleo histórico. Mantém sua fachada original, com algumas modificações nas aberturas. Possui características ecléticas, com cimália e frontão demarcando os acessos, adornos em argamassa e detalhes na platibanda. Com reboco rugoso, algo não muito utilizado na época, e demarcações nas sobrevergas das aberturas. Uma edificação para a continuidade deste trabalho.

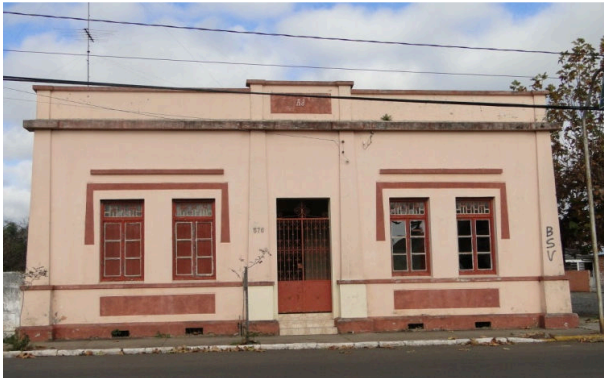
Figura 39 – Edificação Rua Osvaldo Aranha, n° 576, construída em 1909

**Descrição:** Edificação de valor histórico para a cidade, porém não está no núcleo histórico. Possui elementos originais no seu interior e na sua fachada, que é marcada por elementos simples, detalhes nas sobrevergas das janelas e demarcações de planos por meio de saliências verticais e horizontais, dando-lhe valor arquitetônico. Não possui uma qualidade artística para fazer parte deste trabalho e, sim, para uma continuação dele.

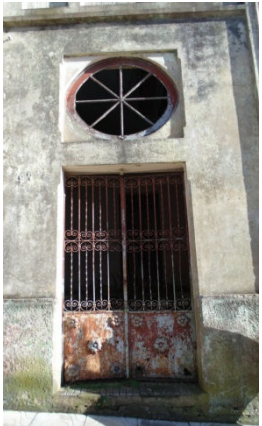
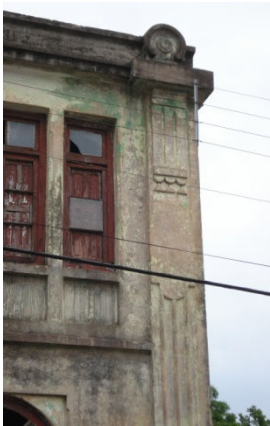
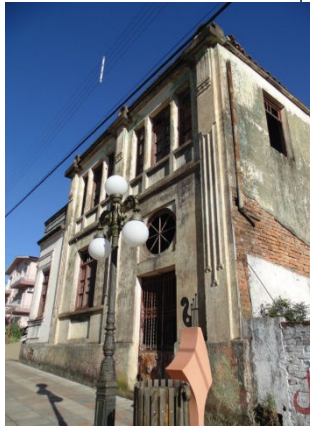
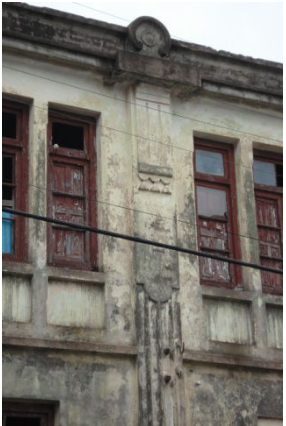
| 1. IDENTIFICAÇÃO | | | | | | | | | | | |
|---|---|---|---|---|---|--|--|---|---|---|--|
| Figura 04: Detalhe do óculo portão metálico | | | Figura 05: Detalhe da pilastra | | | Figura 06: Vista do sobrado | | | Figura 07: Detalhe da pilastra com capitel e ornato | | |

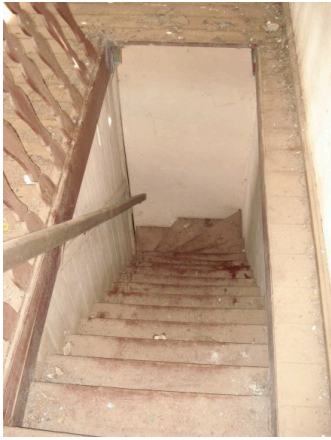
| 1. IDENTIFICAÇÃO | | |
|--|--|---|
| Figura 01: Escadaria em madeira (cômodo 02) | Figura 02: Portas internas com bandeira fixa (01) | Figura 03: Deterioração de aberturas e assoalho (03) |

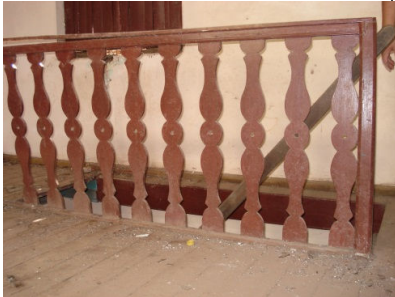
| 1. IDENTIFICAÇÃO | | |
|--|--|---|
| Figura 04: Guarda corpo da escada em madeira (08) | Figura 05: Escadaria de acesso em granitina (01) | Figura 06: Desmoronamento do forro e da cobertura (03) |

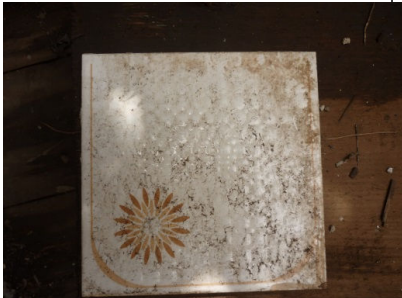
| 1. IDENTIFICAÇÃO | | |
|--|--|---|
| Figura 07: Azulejo do banheiro (05) | Figura 08: Forro em lambri de madeira (08) | Figura 09: Deterioração do assoalho (03) |

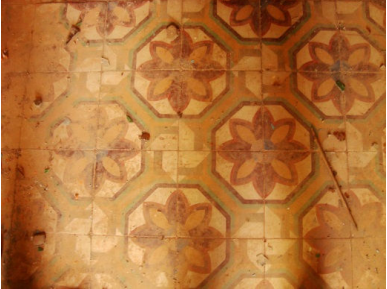
| 1. IDENTIFICAÇÃO | | |
|--|---|---|
| Figura 13: Ladrilho hidráulico do acesso (01) | Figura 14: Vestíbulo de entrada (01) | Figura 15: Abertura interna (02) |

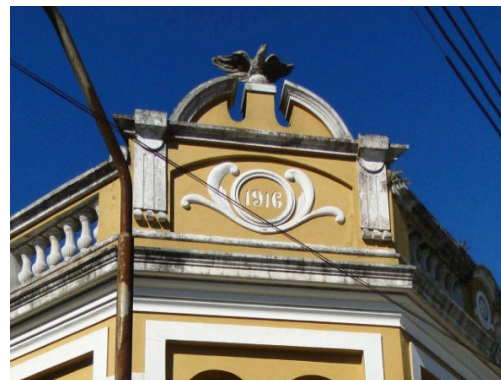
Figura 04: Medalhão com a data e condor

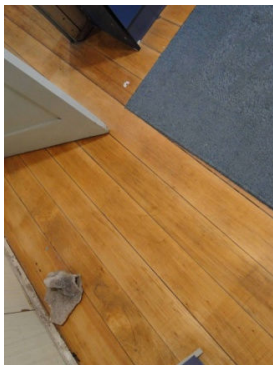
Figura 01: Assoalho original (07)

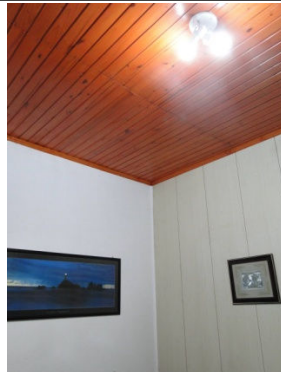
Figura 02: Forro em lambri de madeira (11)

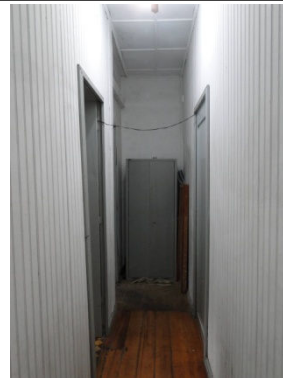
Figura 03: Paredes em lambri e forro em chapas de compensado (9)

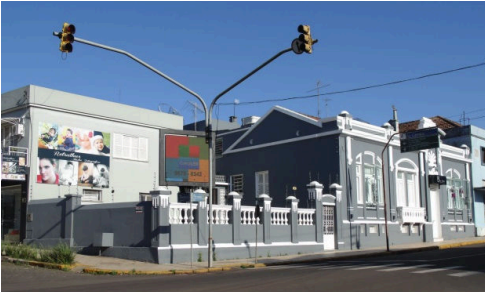
| 1. IDENTIFICAÇÃO | | | | | |
|--|---|---|--|---|---|
| <p>Figura 01: Fachada Nordeste/Sudeste</p> | | <p>Figura 02: Fachada Nordeste</p> | <p>Figura 03: Fachada Nordeste</p> | | |

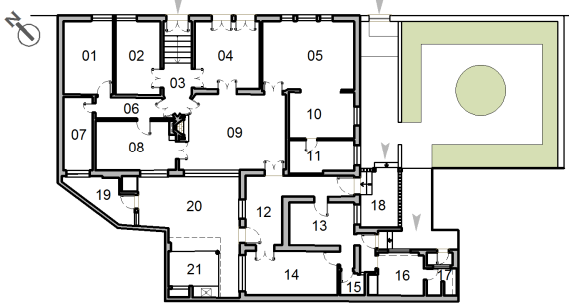
| 1. IDENTIFICAÇÃO | | |
|--|---|--|
| 3.1. Pavimento: | <p style="text-align: center;"><b>Planta Baixa – sem escala</b></p> | |

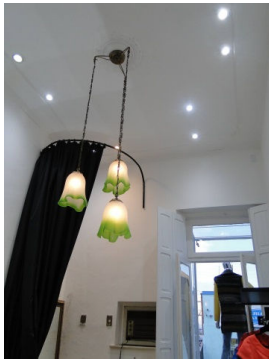
Figura 01: Lustre (cômodo 01)

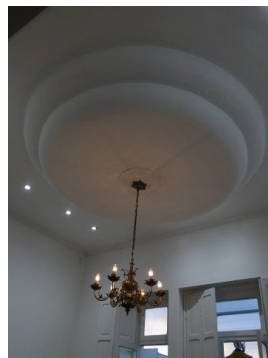
Figura 02: Forro e rebaixamento (cômodo 05)

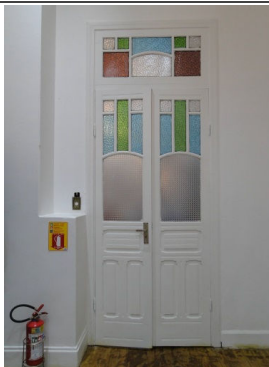
Figura 09: porta com bandeira fixa (08)

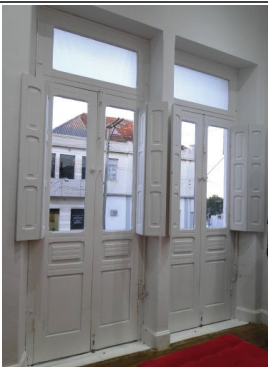
Figura 10: portas de acesso para o balcão (04)

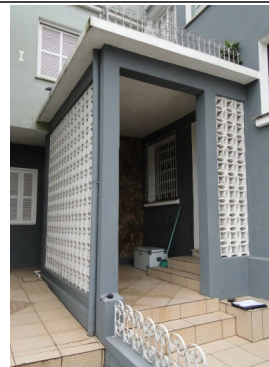
Figura 11: Avarandado com cobogós (18)

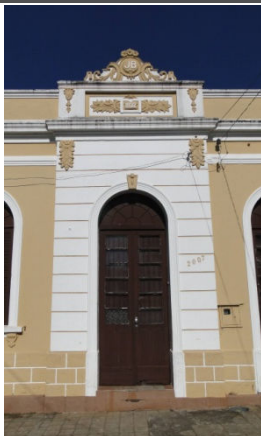
Figura 04: Detalhe entrada e frontão

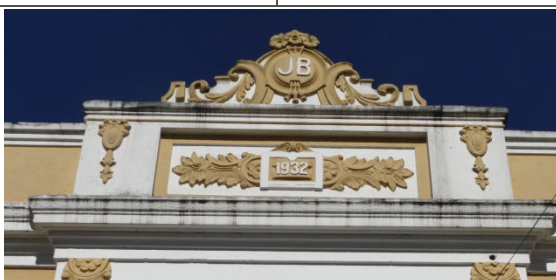
Figura 08: Medalhão com as iniciais do proprietário e ornamentação floral

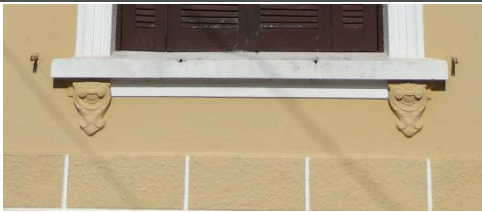
Figura 11: Detalhe do consolo abaixo da abertura

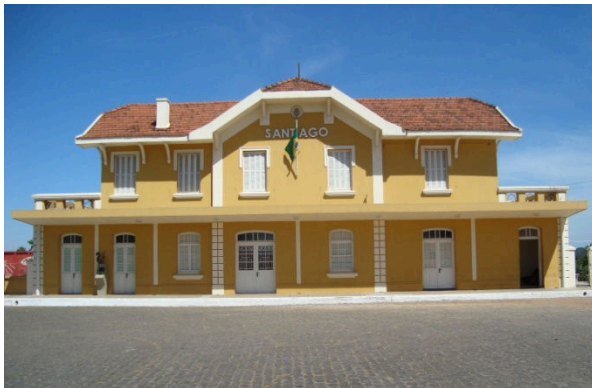
Figura 01: Fachada Nordeste

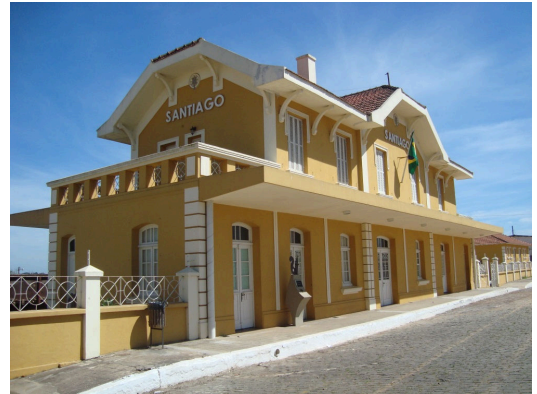
Figura 02: Fachada Nordeste/ Sudoeste

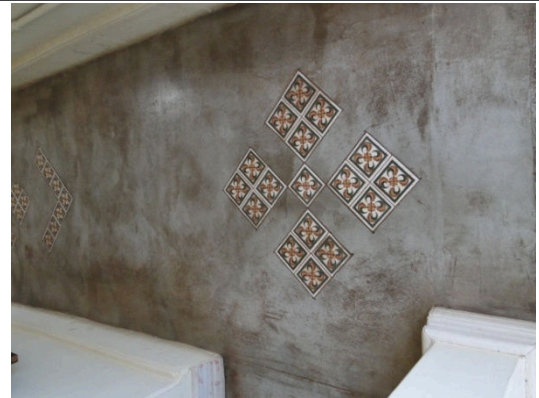
Figura 04: Piso de cimento queimado e ladrilho (cômodo 19)

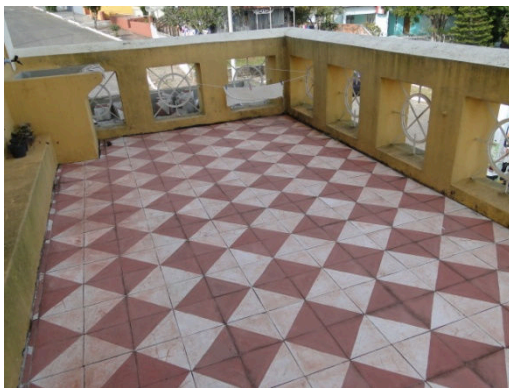
Figura 09: Piso de ladrilho hidráulico Terraço (cômodo 23)

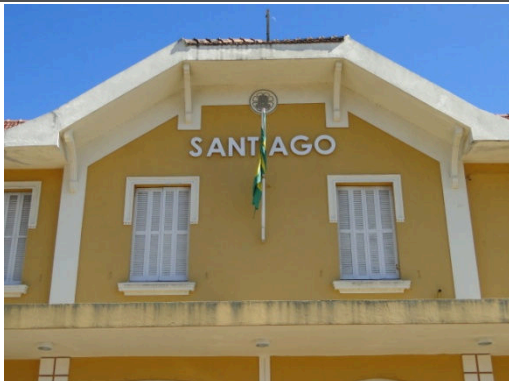
Figura 04: Detalhe da marcação do frontão

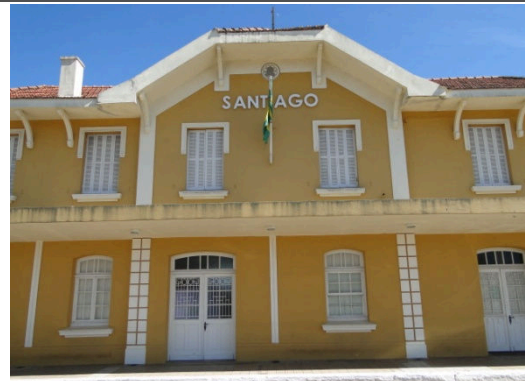
Figura 05: Corpo central da fachada nordeste

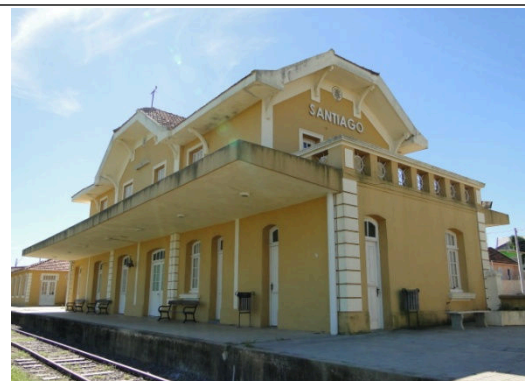
Figura 07: Fachada sudeste/ sudoeste

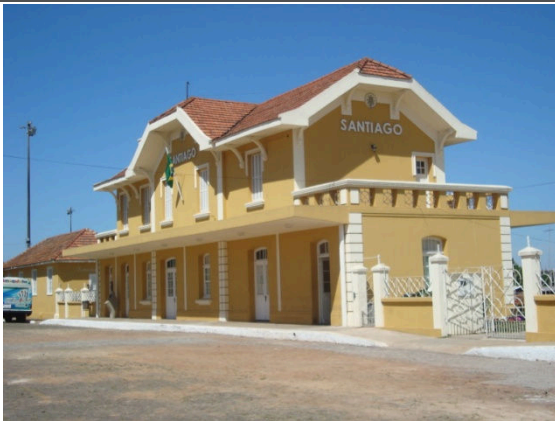
Figura 08: Fachada nordeste/ noroeste

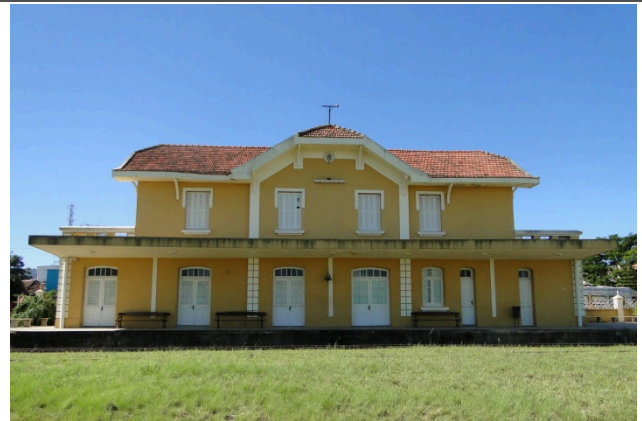
Figura 09: Fachada sudoeste – antiga plataforma de embarque

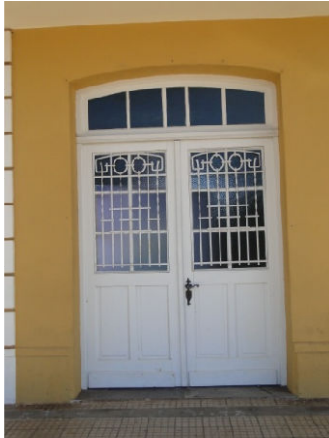
Figura 10: Porta em madeira com bandeira fixa

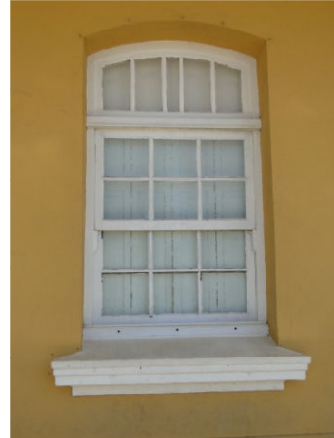
Figura 11: Janela tipo guilhotina com bandeira fixa

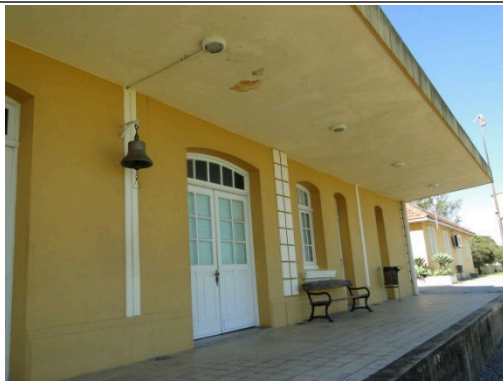
Figura 12: Vista da antiga plataforma de embarque

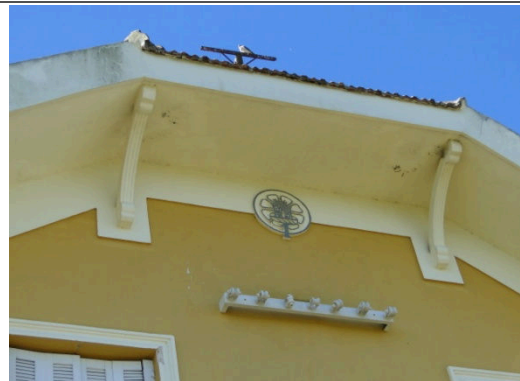
Figura 13: Detalhes arquitetônicos

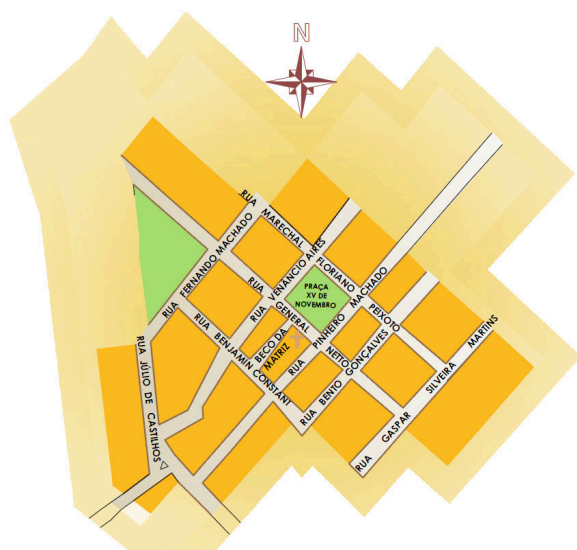
Mapa 12 – Expansão das ruas da cidade, ano de 1905

O segundo mapa (Mapa 12) data do início do século XX, quando as ruas da cidade se expandem um pouco mais e recebem suas denominações por decretos. O terceiro mapa (Mapa 13) é da década de 1930, quando a cidade já está estabelecida, por isso é a data delimitadora para este estudo, além de marcar o início do modernismo no Brasil.

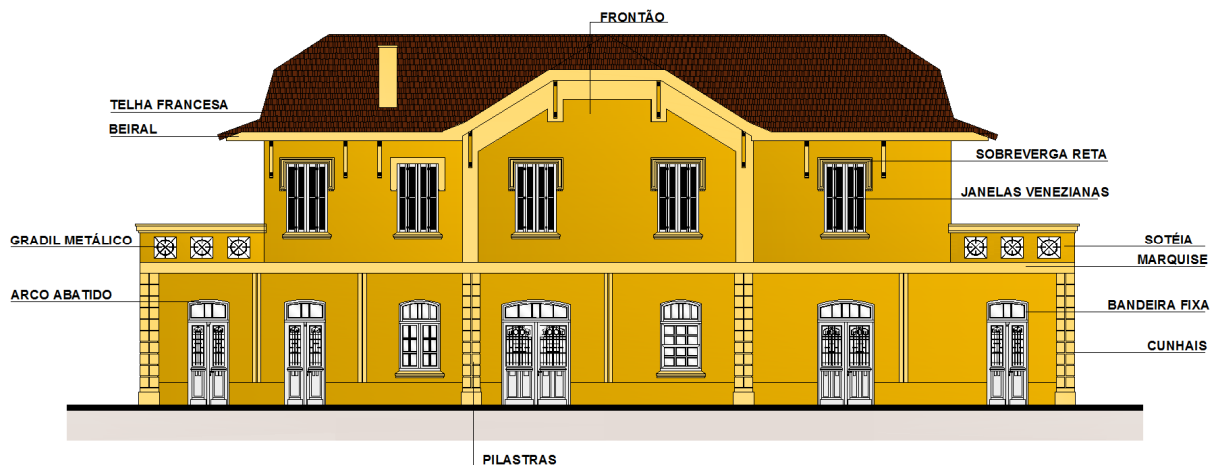
Figura 52 – Graficação digital – Fachada Estação Férrea, Largo da Estação
