UNIVERSIDADE FEDERAL DE SANTA MARIA  
CENTRO DE TECNOLOGIA  
CURSO DE ENGENHARIA CIVIL

**MONITORAMENTO DO DESLOCAMENTO VERTICAL ESTRUTURAL  
POR NIVELAMENTO GEOMÉTRICO**

Trabalho de Conclusão de Curso  
apresentado ao Curso de Engenharia Civil,  
da Universidade Federal de Santa Maria  
(UFSM, RS), como requisito parcial para  
obtenção do grau de **Engenheira Civil**.

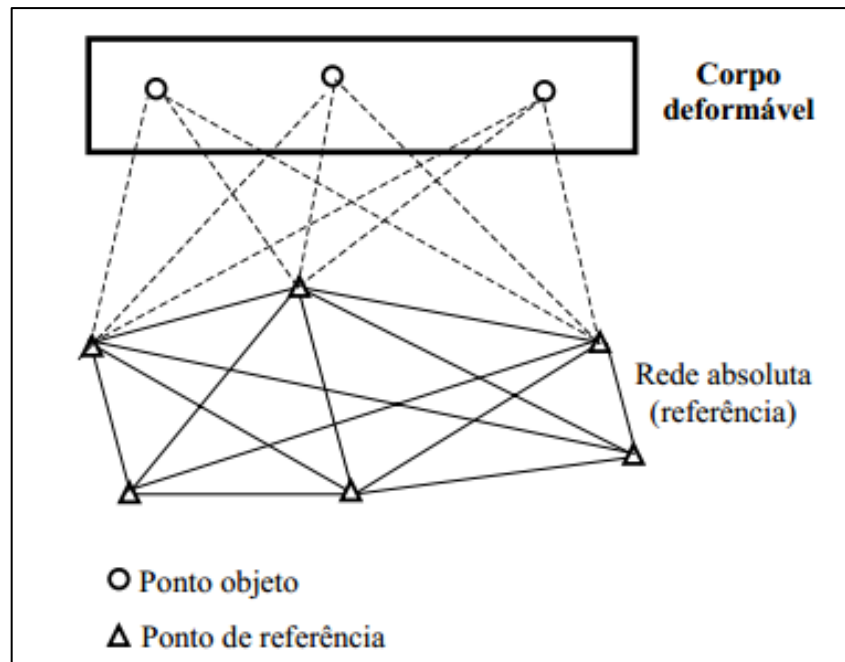
A rede absoluta consiste em pontos de referência a uma determinada distância do objeto monitorado. Estes pontos determinam os deslocamentos absolutos dos pontos do corpo deformado. A principal dificuldade em analisar geometricamente uma rede absoluta (ou uma rede de referência) é estabelecer pontos que permaneçam estáveis (CHAVES, 2001). Um exemplo ilustrativo é apresentado na Figura 1.

Figura 1 - Rede Absoluta.

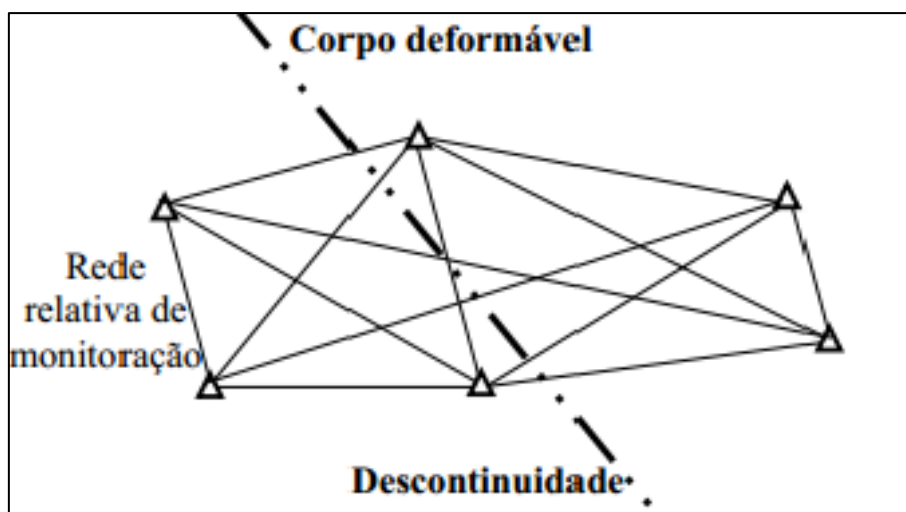
Na rede relativa os pontos estão no corpo da estrutura investigada, com a finalidade de identificar o modelo de deformação provocado pelas deformações, deslocamentos pontuais e deslocamentos relativos do corpo. A investigação de uma rede relativa depara-se com a determinação do modelo de deformação nos domínios espaciais e temporais (CHAVES, 2001). Este tipo de rede pode ser observado na Figura 2.

Figura 2 - Rede Relativa.

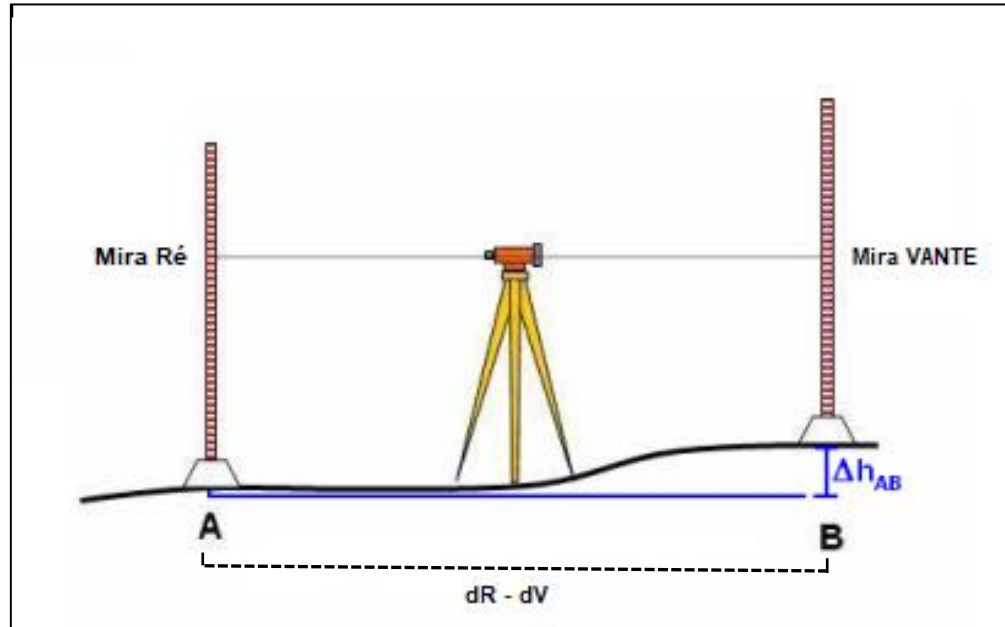
curvatura terrestre e da refração atmosférica. Nele, as miras são colocadas à mesma distância do nível sobre os pontos que se deseja determinar o desnível (Figura 3).

Figura 3 - Nivelamento geométrico com método das visadas iguais.

O desnível  $\Delta h$  é calculado pela equação 1:

$$\Delta H_{AB} = L_R - L_V, \quad (\text{eq. 1})$$

onde  $L_R$  é a leitura de ré e  $L_V$  é a leitura de vante.

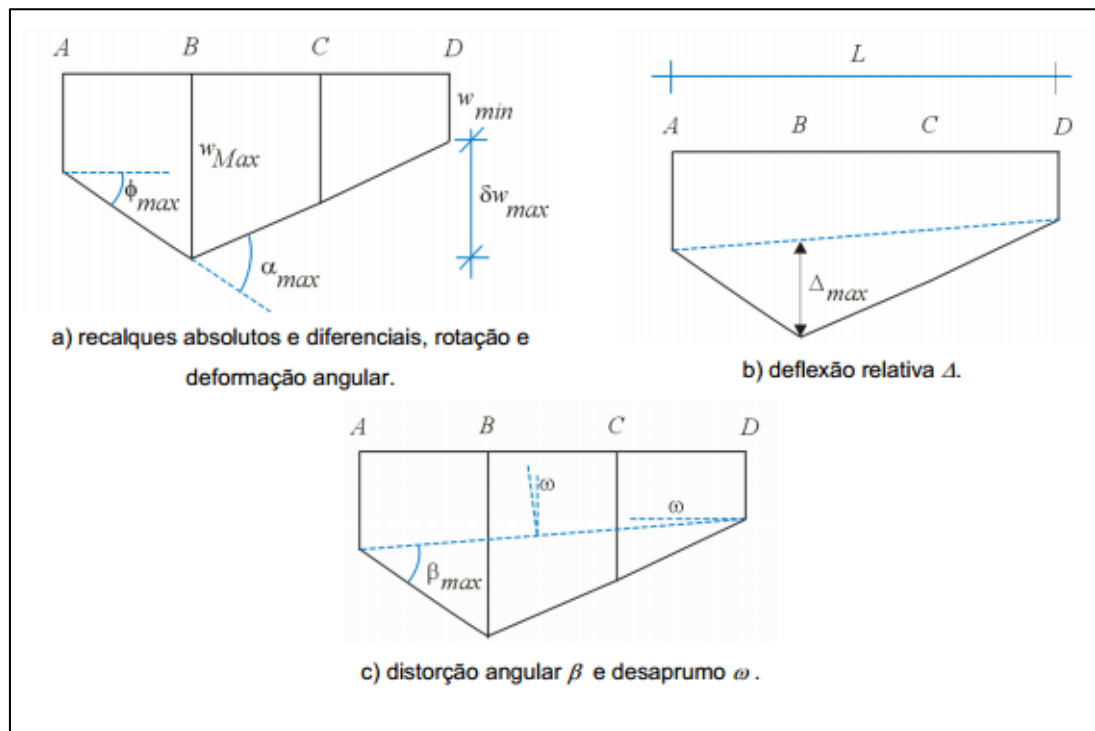
5. Rotação relativa ou distorção angular ( $\beta$ ): é a rotação da reta que une dois pontos de referência;
6. Deformação angular ( $\alpha$ ): é a inclinação da reta que une dois pontos da fundação em relação à horizontal. Observando a Figura 4, se verifica que a deformação angular máxima se encontra no ponto B;
7. Deflexão relativa ( $\Delta$ ): é o deslocamento vertical máximo em relação a uma reta que une dois pontos de referência, geralmente os dois extremos;
8. Relação de deflexão ( $\Delta/L$ ): é a razão entre a deflexão relativa e a distância L entre dois pontos de referência.

Figura 4 - Deslocamentos de uma estrutura.

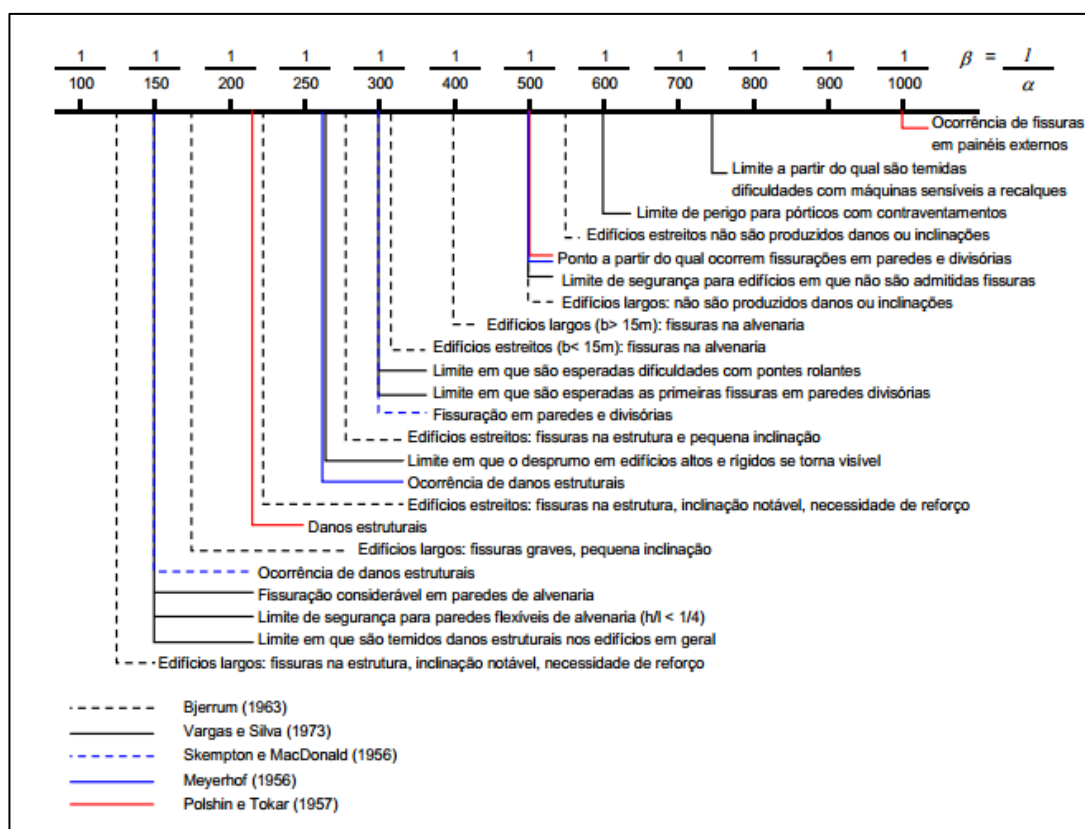
Geralmente, conforme o tipo de estrutura, a quantificação das deformações admissíveis referentes as distorções angulares ( $\beta$ ) ou de relação a deflexão ( $\Delta/L$ ), é determinada a partir de critérios estabelecidos por diversos autores a partir de observações realizadas em vários tipos de estruturas, conforme Figura 5 (SAVARIS, 2008).

Figura 5 - Distorção angulares e danos associados segundo alguns autores.

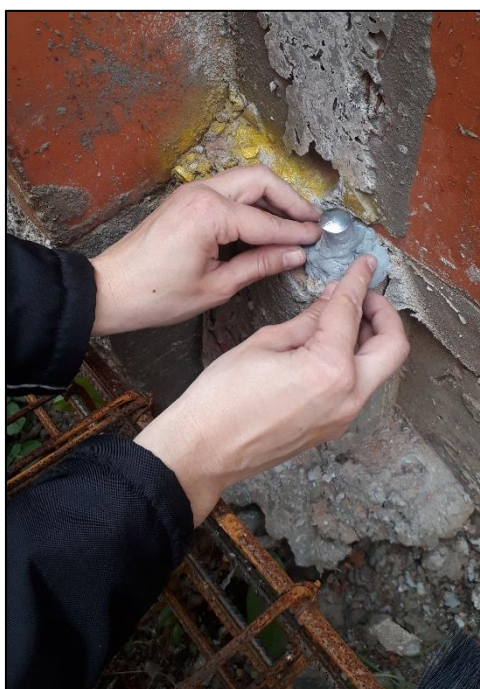
Foram implantados 7 pontos de controle, seis pontos na estrutura do muro do entorno do terreno, que foram denominados de PC2 a PC7, e um ponto materializado por um piquete de madeira de 40 cm de comprimento com seção de 5 x 5 (cm) cravada no solo junto ao escritório da obra, que foi denominado PC1. Da mesma forma, um parafuso foi fixado posteriormente no topo da estaca. O croqui de locação dos pontos de controle pode ser observado no Apêndice I deste trabalho. As Figura 10 e Figura 11 ilustram as disposições dos pontos de controle.

Figura 10 - Fixação do ponto de controle na estrutura do muro.

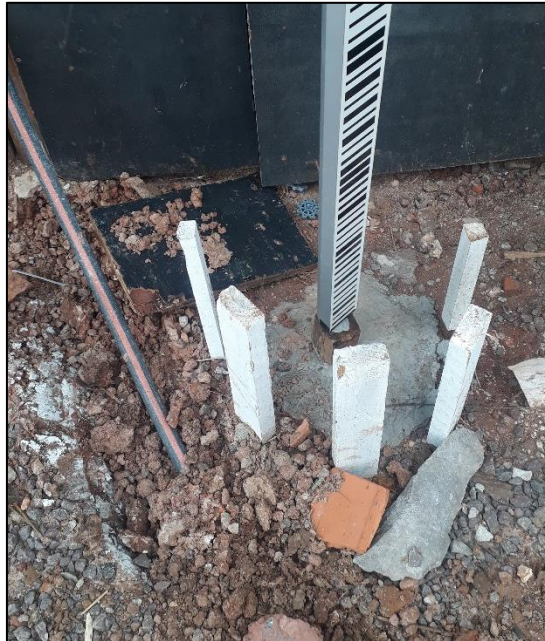
Figura 11 - Ponto de controle fixado na estaca (PC1).

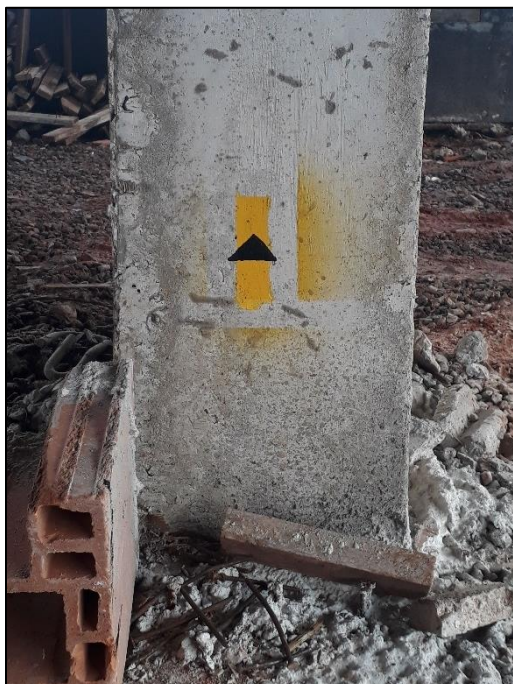
A tarefa seguinte foi a seleção dos pilares que receberam os pontos de monitoramento, denominados pontos de nível (PN). Estes pontos consistiram em marcações na forma de triângulos pintados na face dos pilares (Figura 12). No caso da alvenaria, as marcações foram feitas no próprio bloco cerâmico, na projeção vertical da estaca de fundação (Figura 13). Ao todo foram dispostos 16 pontos em pilares no bloco A e três pontos na alvenaria do bloco B. O croqui de locação dos pontos de controle pode ser observado no Apêndice I deste trabalho.

Figura 12 - Marcação do ponto de nível no pilar.

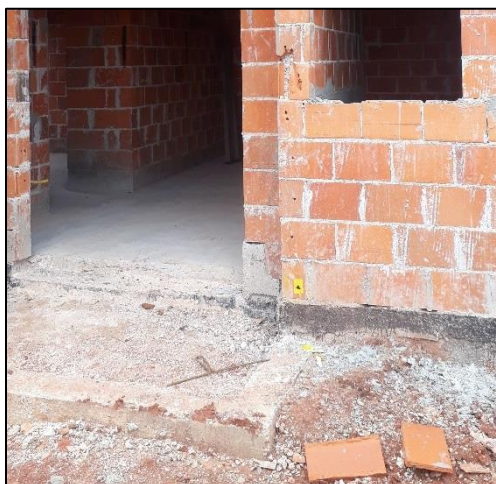
Figura 13 - Marcação do ponto de nível na alvenaria.

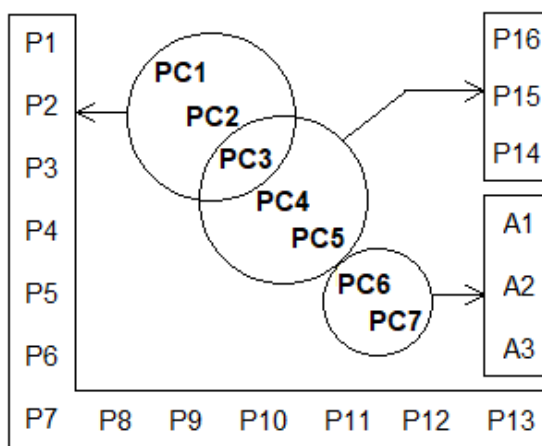
Os pontos de controle PC1, PC2 e PC3 serviram como estações de ré para as visadas aos pontos de nível P1 a P13; da mesma forma, os pontos de controle PC3, PC4 e PC5 serviram como estações de ré para as visadas aos pontos de nível P14 a

P16 e os pontos de controle PC6 e PC7 serviram como estações de ré para as visadas aos pontos de nível A1, A2 e A3 na alvenaria (Figura 14).

Figura 14 - Pontos de controle e pontos de nível

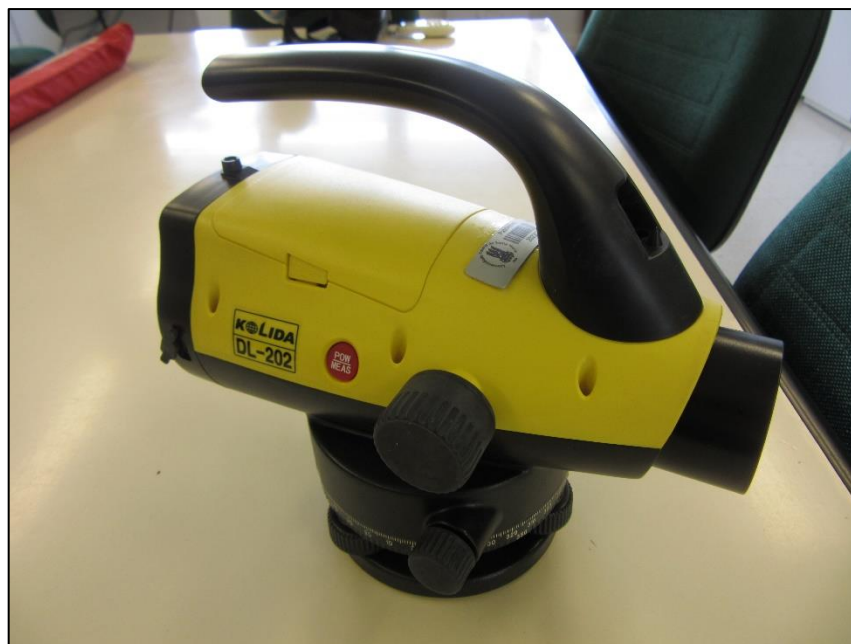
1. Desvio padrão para 1 km de 2 mm;
2. Ampliação da luneta em 32 vezes;
3. Alcance de leitura de 1,50 a 100 m.

Figura 16 - Nível eletrônico digital Kolida DL - 202.

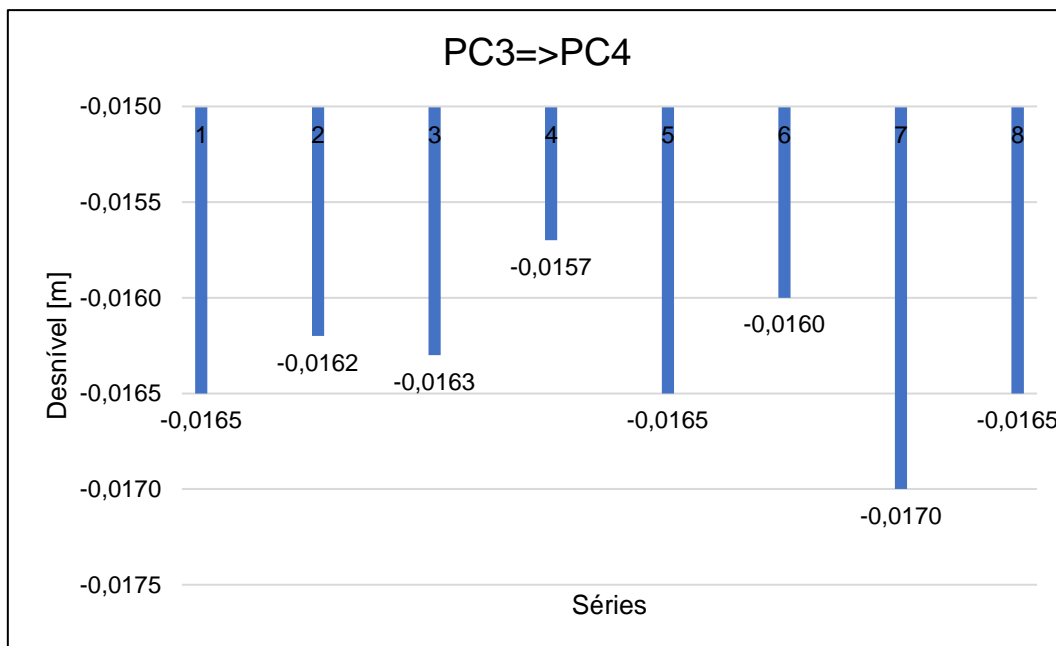
Gráfico 4 - Desnível entre os pontos de controle PC3 e PC4.

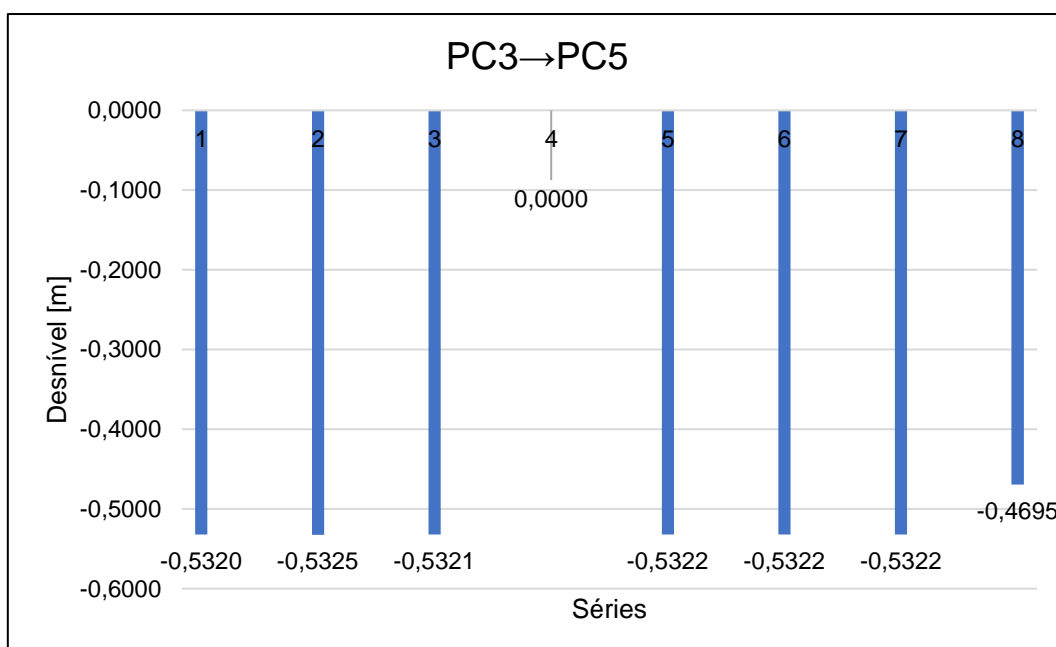
Gráfico 5 - Desnível entre os pontos de controle PC3 e PC5.

Constata-se que o nível dos pontos de controle se manteve constante ao longo dos levantamentos, com diferenças médias de 0,2 mm e 0,3 mm nas linhas PC3→PC5 e PC4→PC5, respectivamente. Entretanto, diferenças de até 0,6 mm ocorreram nas linhas PC1→PC2, PC1→PC3 e PC3→PC4 que podem ser explicadas pela constante movimentação de cargas móveis junto ao muro onde estes pontos estão fixados (seção 5.2). Trata-se de sobrecargas provenientes do acúmulo e armazenamento de armaduras e blocos de concreto que eram apoiados nos muros, e que podem ter causado instabilidade no solo. A Figura 22 e a Figura 23 ilustra o cenário típico da obra em que armações de laje se encontravam depositadas ao longo do muro, exatamente na região dos pontos de controle PC2 e PC3.

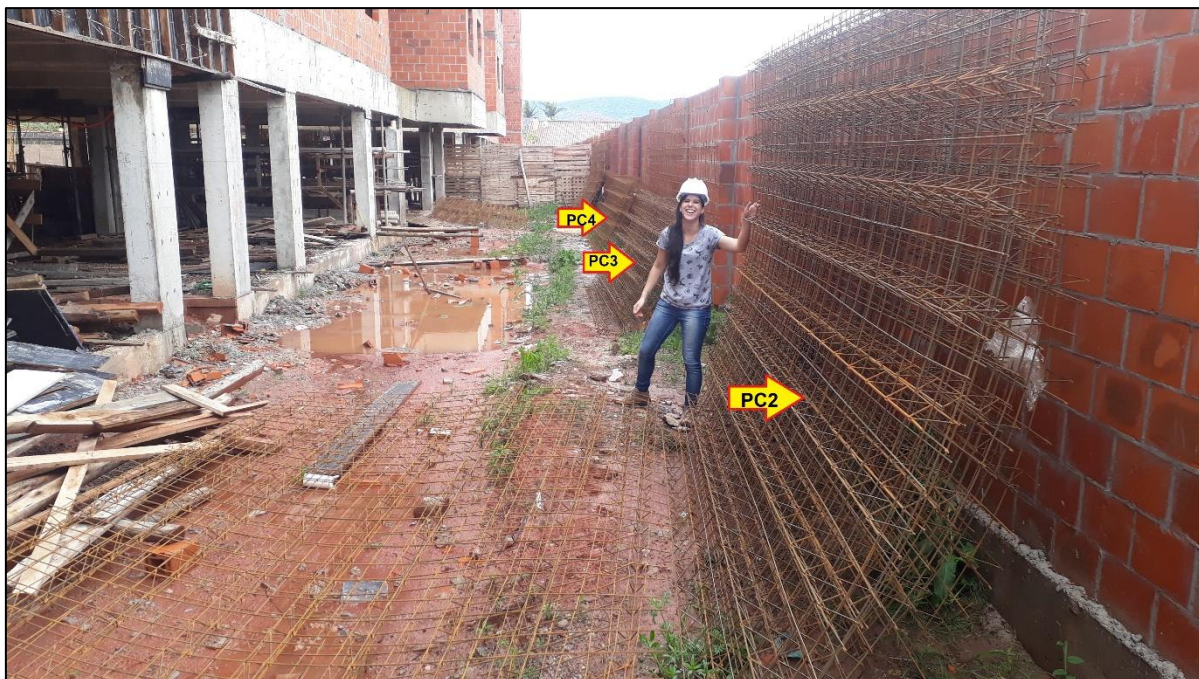
Figura 22 - Armaduras apoiadas no muro.

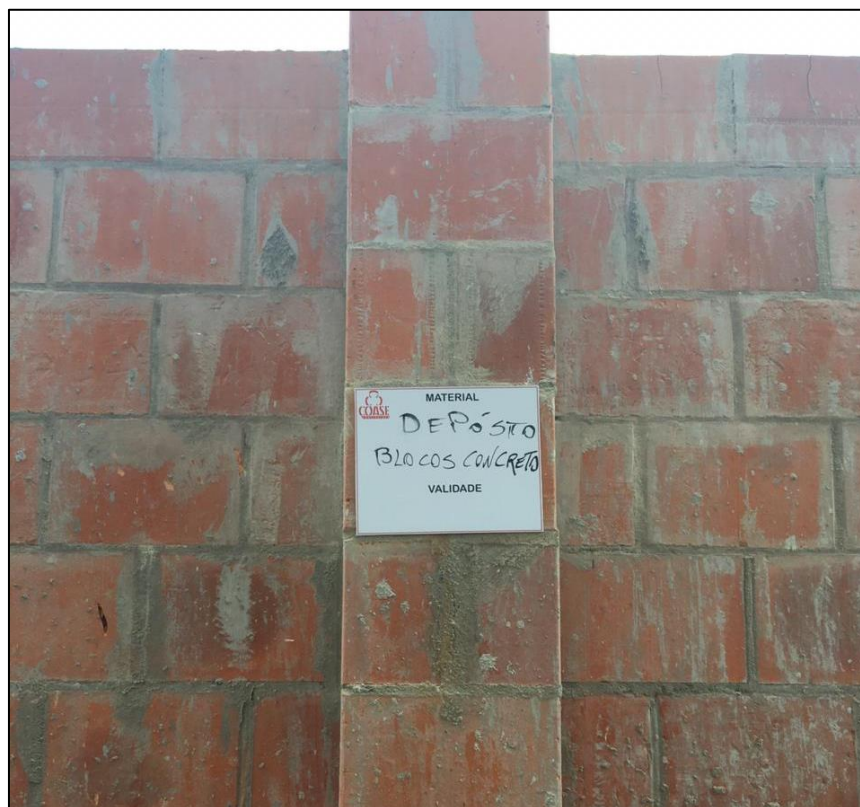
Figura 23 – Local para depósito de blocos de concreto próximo às bases do muro.

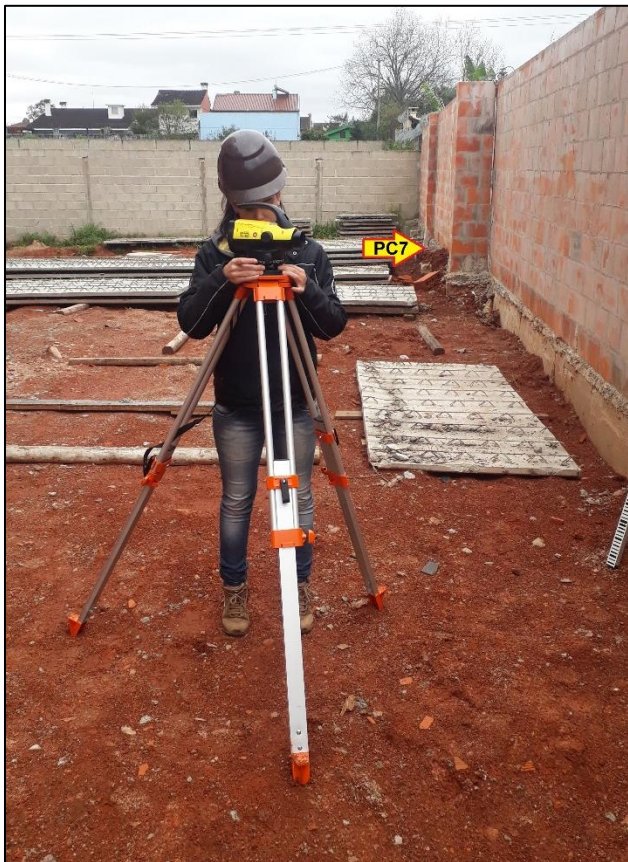
Caso semelhante de sobrecarga na região próxima ao ponto de controle foi constatado no ponto PC7, onde aconteciam as manobras de transporte das lajes pré-moldadas in loco. Verificou-se no lance PC6→PC7 (Gráfico 7) uma diferença média de 3,5 mm. A constante movimentação e rotatividade de materiais neste local podem ter causado adensamento do solo, contribuindo para a alteração do desnível nestes pontos de controle (seção 6.2). Este cenário é visualizado na Figura 24.

Figura 24 - Depósito de lajes pré-moldadas próximas ao muro (ponto PC7).

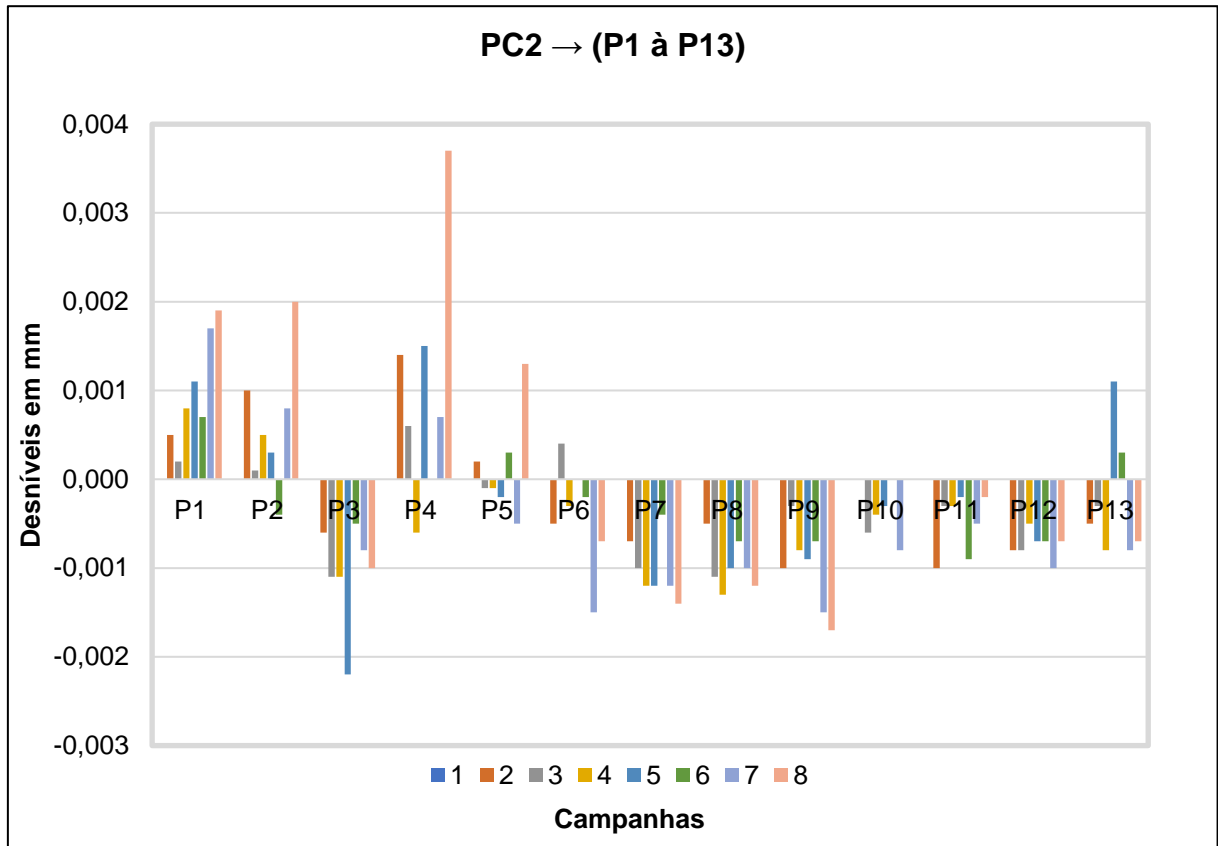
Gráfico 10 - Evolução de  $\Delta\delta$  – lances PC2 → P1 à P13.

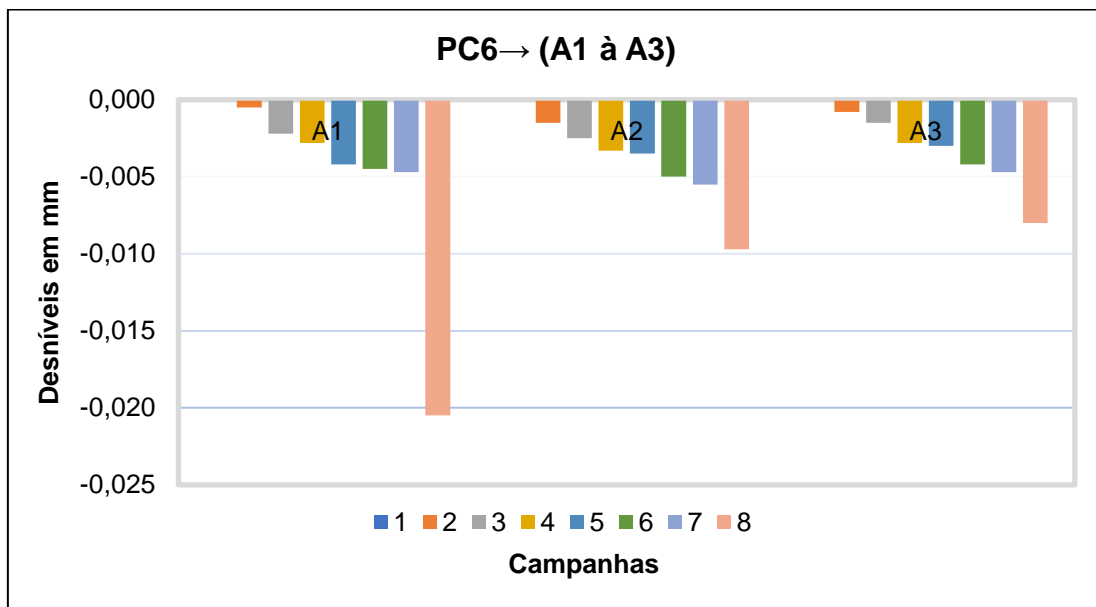
Gráfico 15 - Evolução de  $\Delta\delta$  – lances PC6 → A1 à A3.

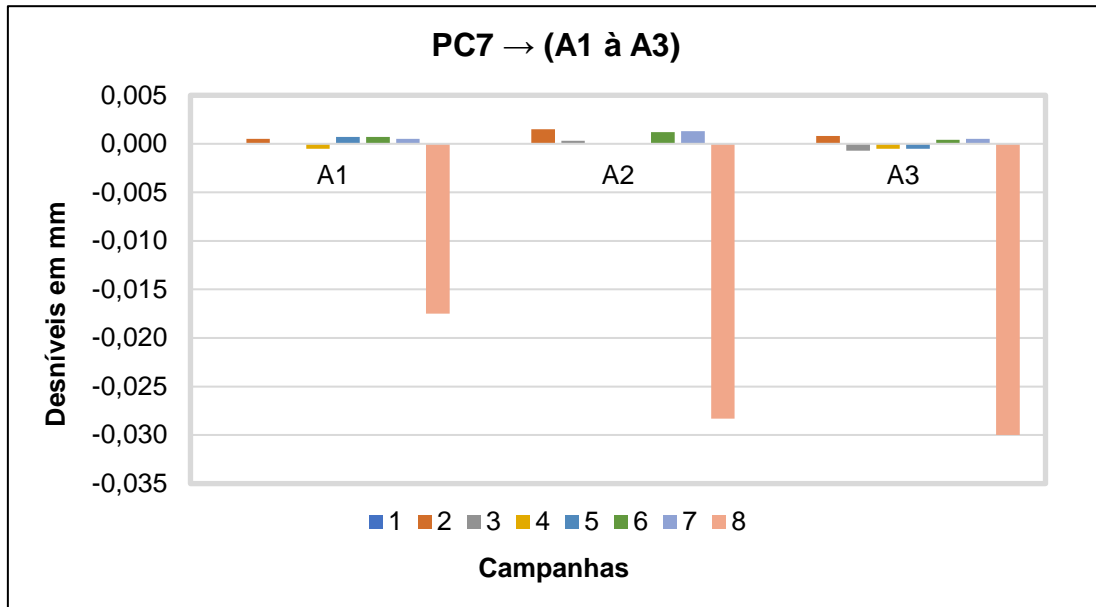
Gráfico 16 - Evolução de  $\Delta\delta$  – lances PC7 → A1 à A3.

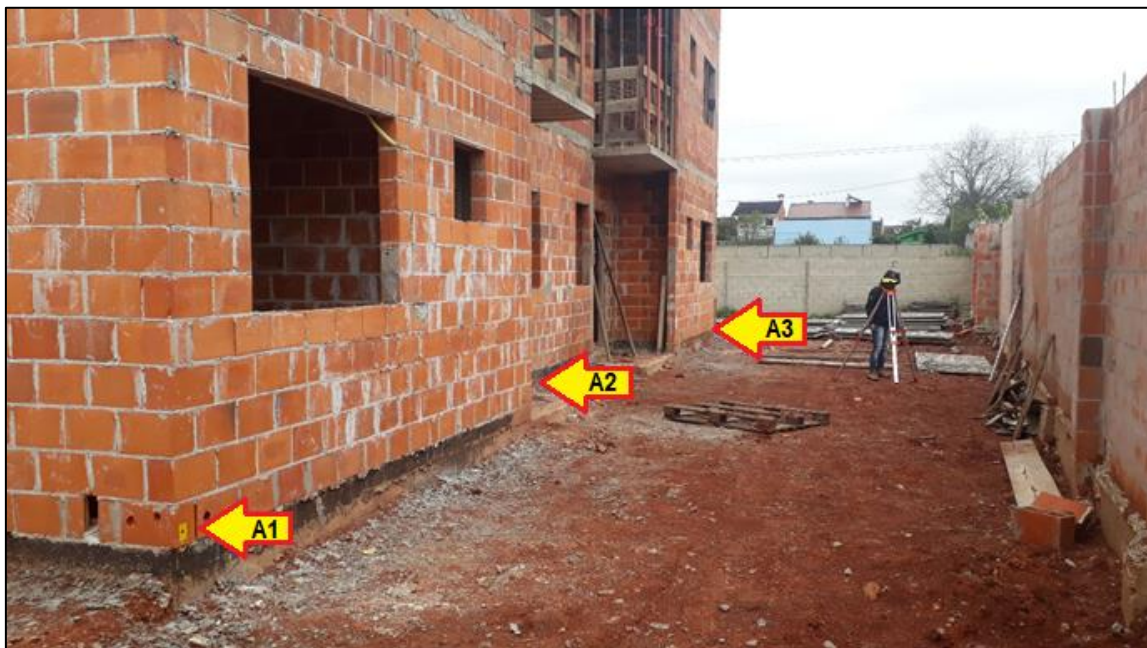
Figura 29 - Localização do pontos de nível na alvenaria – Bloco B.
