UNIVERSIDADE FEDERAL DE SANTA MARIA
CENTRO DE TECNOLOGIA
PROGRAMA DE PÓS-GRADUAÇÃO EM ENGENHARIA CIVIL

**AVALIAÇÃO DO DESEMPENHO DO REVESTIMENTO CERÂMICO
APLICADO EM DIFERENTES SUBSTRATOS**

Dissertação apresentada ao Curso de Mestrado do Programa de Pós-Graduação em Engenharia Civil, Área de Concentração em Construção Civil e Preservação Ambiental, da Universidade Federal de Santa Maria (UFSM, RS), como requisito parcial para obtenção do título de **Mestre em Engenharia Civil.**

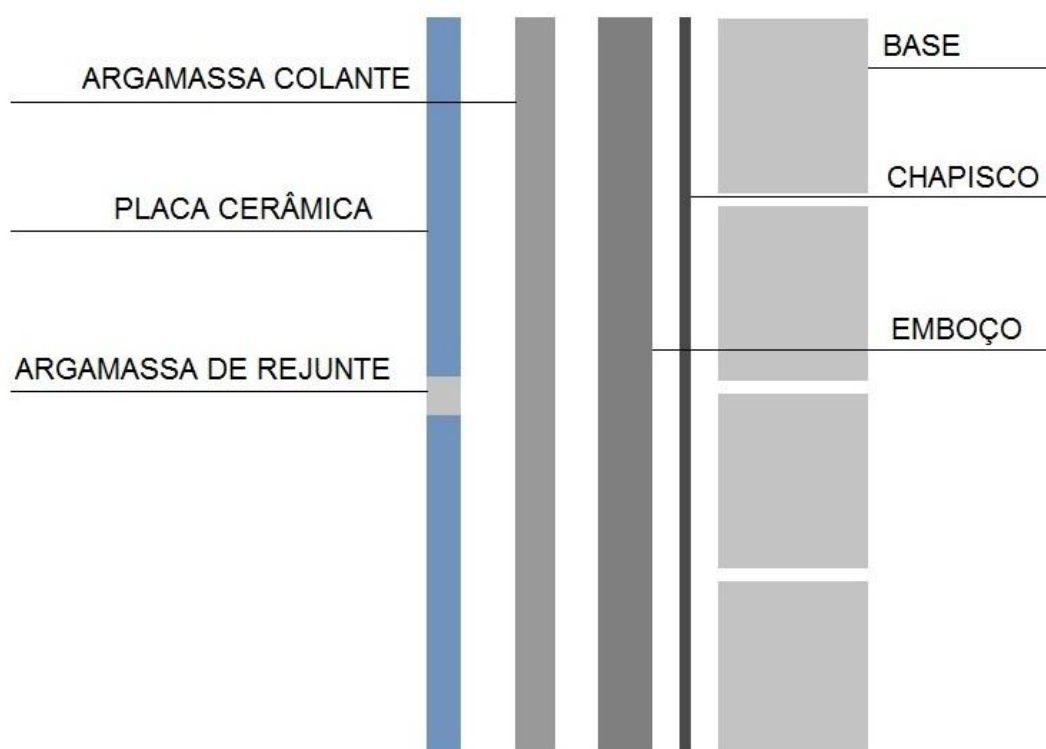
Figura 1 – Sistema de revestimento cerâmico: método convencional

O sistema de revestimento cerâmico é composto por camadas que unidas devem garantir as qualidades desejáveis ao sistema para que apresente um bom desempenho, como durabilidade e estanqueidade. A Figura 1 exibe a composição do sistema de revestimento cerâmico convencional, detalhando cada camada, nos itens 2.1.1 ao 2.1.6 serão abordadas cada camada individualmente para um melhor entendimento.

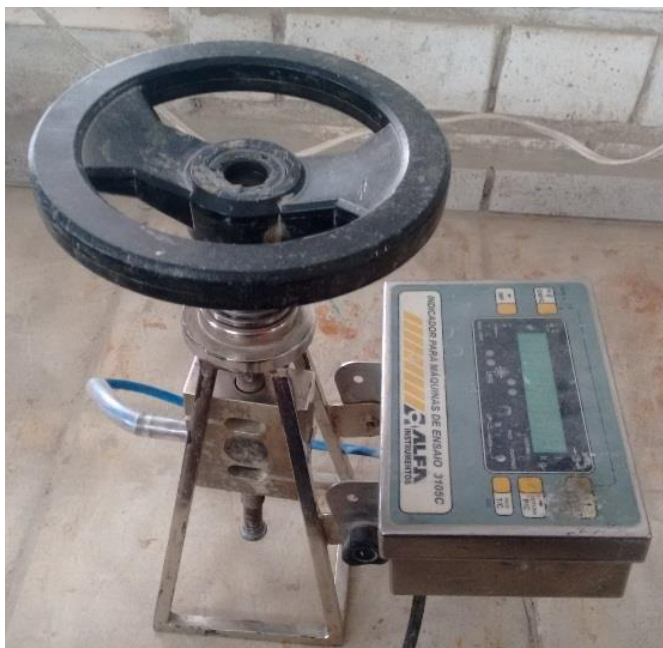
Figura 2 – Máquina de arrancamento por tração

As normas brasileiras definem o ensaio de arrancamento por tração simples como o método a ser utilizado para determinar a resistência de aderência. Esse ensaio consta na NBR 14081-4, e consiste na aplicação de uma carga normal de tração no sentido revestimento-base para determinação da resistência de aderência. Nesse tipo de ensaio é utilizada uma máquina, Figura 2, que executa o arrancamento por tração com uma taxa de carregamento uniforme de (250 ± 50) N/s. A NBR 13754 define que de um total de seis determinações da resistência de aderência, no mínimo quatro valores devem ser iguais ou maiores que 0,30 MPa. Porém, esse ensaio apresenta uma grande dispersão de resultados, gerando um coeficiente de variação alto.

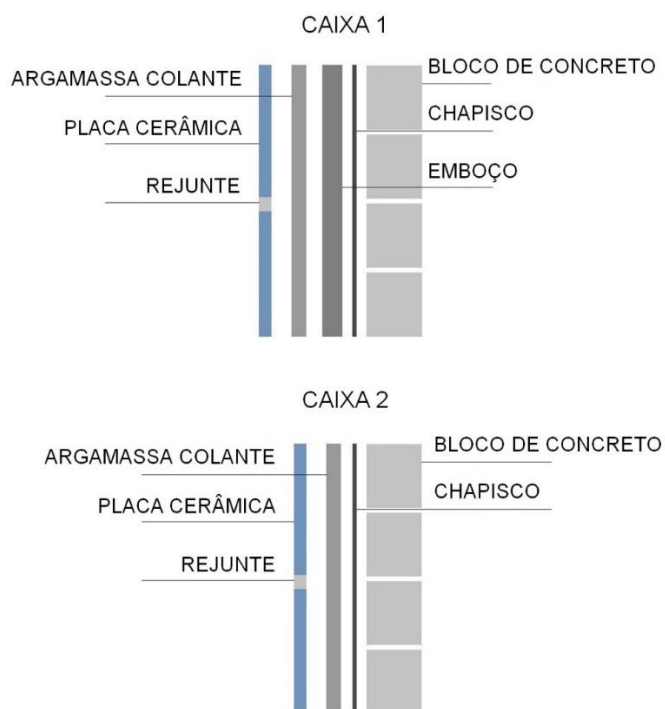
Figura 5 – Sistema de revestimento da Caixa 1 e Caixa 2

Neste estudo foram utilizados quatro diferentes tipos de substratos para aplicação do revestimento cerâmico, e cada caixa recebeu um tipo de substrato. A escolha desses sistemas foi realizada com base no mais usual na construção civil, como o caso da Caixa 1, que tem as camadas de chapisco e emboço e na Caixa 3, que tem uma camada de impermeabilizante. No mercado da construção civil técnicas não convencionais vem sendo utilizadas, como a aplicação de revestimento cerâmico diretamente no bloco, como a da Caixa 4. Para a Caixa 2 optou-se pela utilização apenas do chapisco com o intuito de avaliar a diferença do desempenho do sistema caso a camada de emboço fosse retirada. Os substratos escolhidos para cada caixa são mostrados nas Figuras 5 e 6.

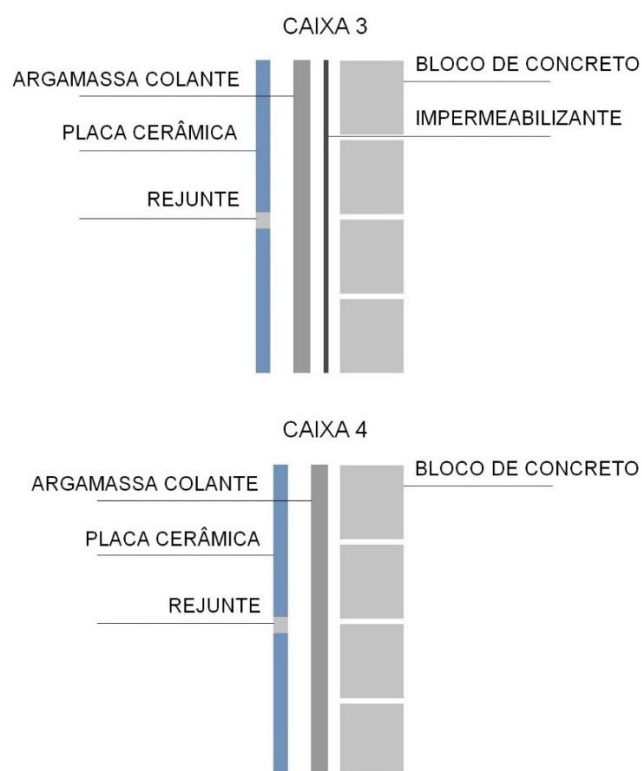
Figura 6 – Sistema de revestimento da Caixa 3 e Caixa 4

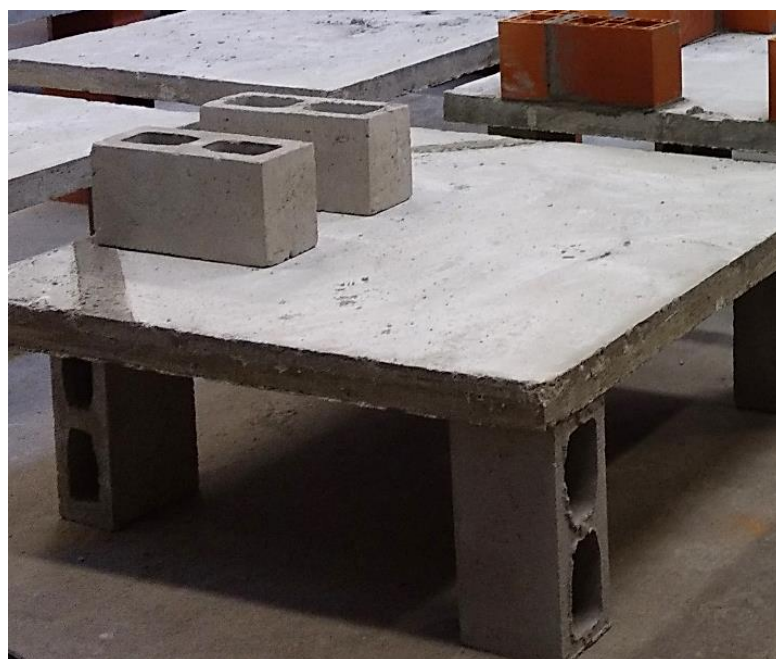
Figura 9 – Laje no local definitivo da construção das caixas

As lajes foram elevadas sobre uma base 40 cm de altura, como mostra a Figura 9, com a finalidade de verificar se ocorreria perda de água através da laje no momento do ensaio de estanqueidade.

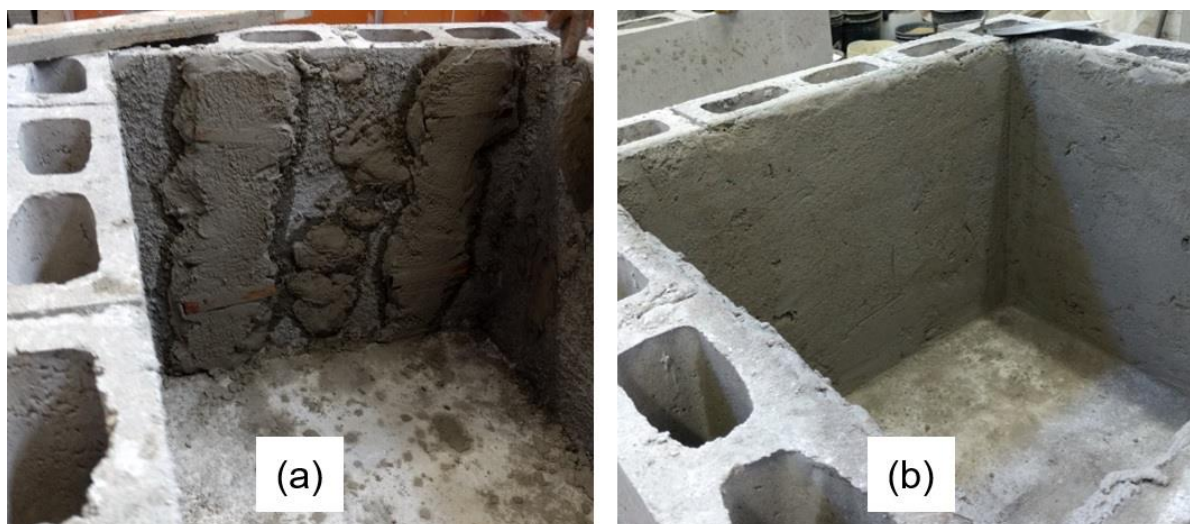
Figura 11 – Camada de emboço sendo executada (a), Caixa 1 finalizada (b)

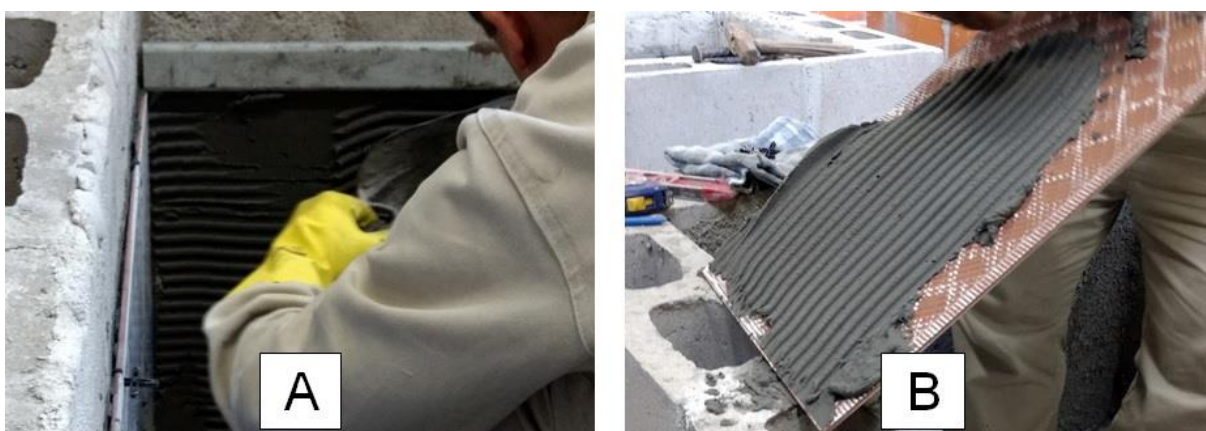
Figura 12 – Aplicação da argamassa colante no substrato (a) e no tardoz (b)

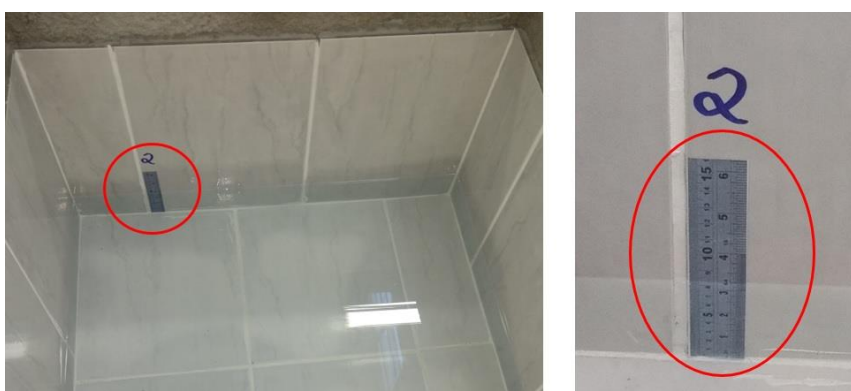
Figura 13 – Caixa com régua instalada

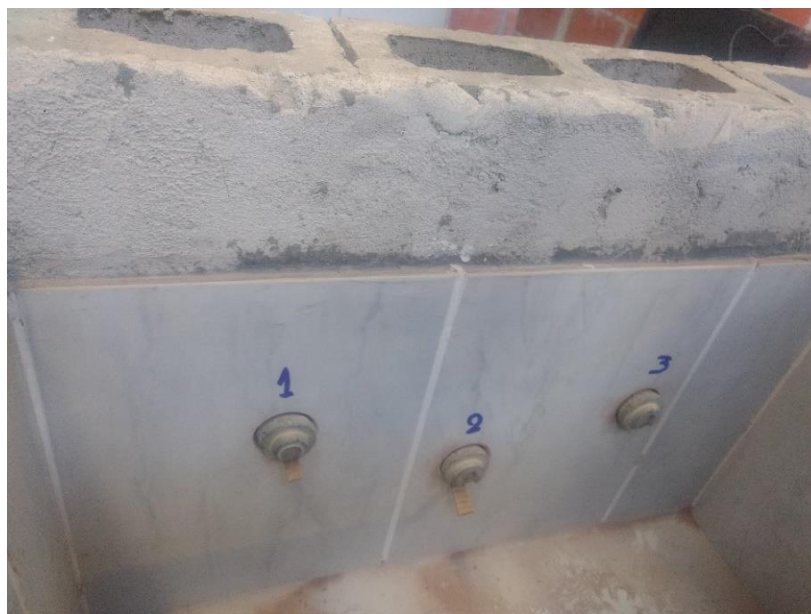
Figura 16 – Caixa 1 com as pastilhas já coladas, pronta para ser ensaiada

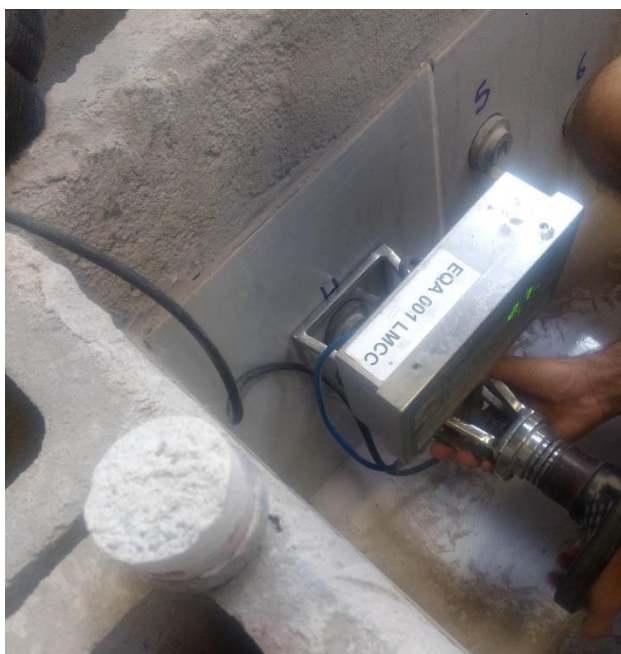
Figura 17 – Ensaio de resistência à tração sendo executado na Caixa 1

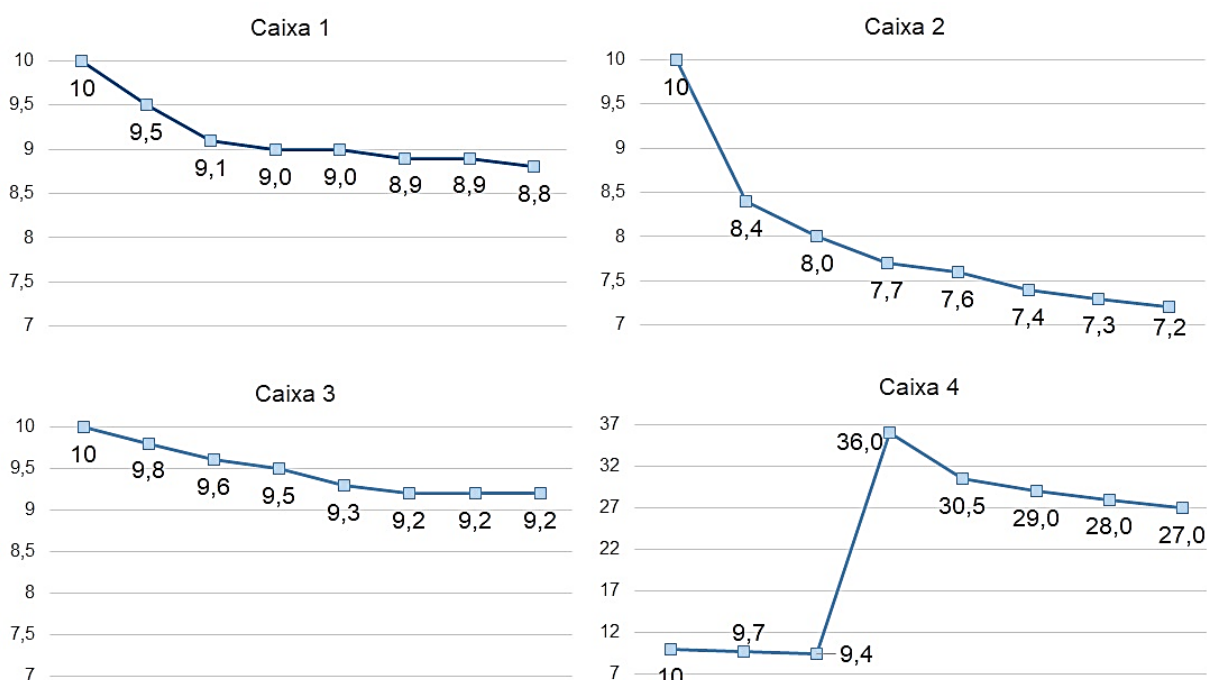
Figura 18 – Níveis de água de cada sistema no decorrer dos dias de ensaio

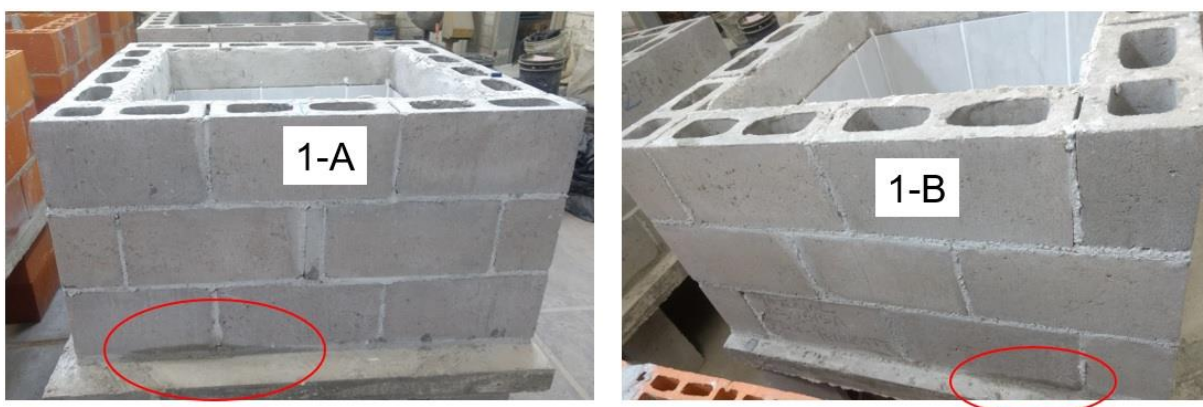
Figura 19 – Primeiras manchas de vazamentos nas faces externas da Caixa 1

Buscou-se por falhas no rejunte que pudessem ter causado tais infiltrações ou alguma falha nas placas cerâmicas, mas não foi encontrada nenhuma falha visível a olho nu. A hipótese que a passagem de água se deu pelo rejunte é a mais provável, pois como verificado no ensaio de permeabilidade, esse não se mostrou impermeável.

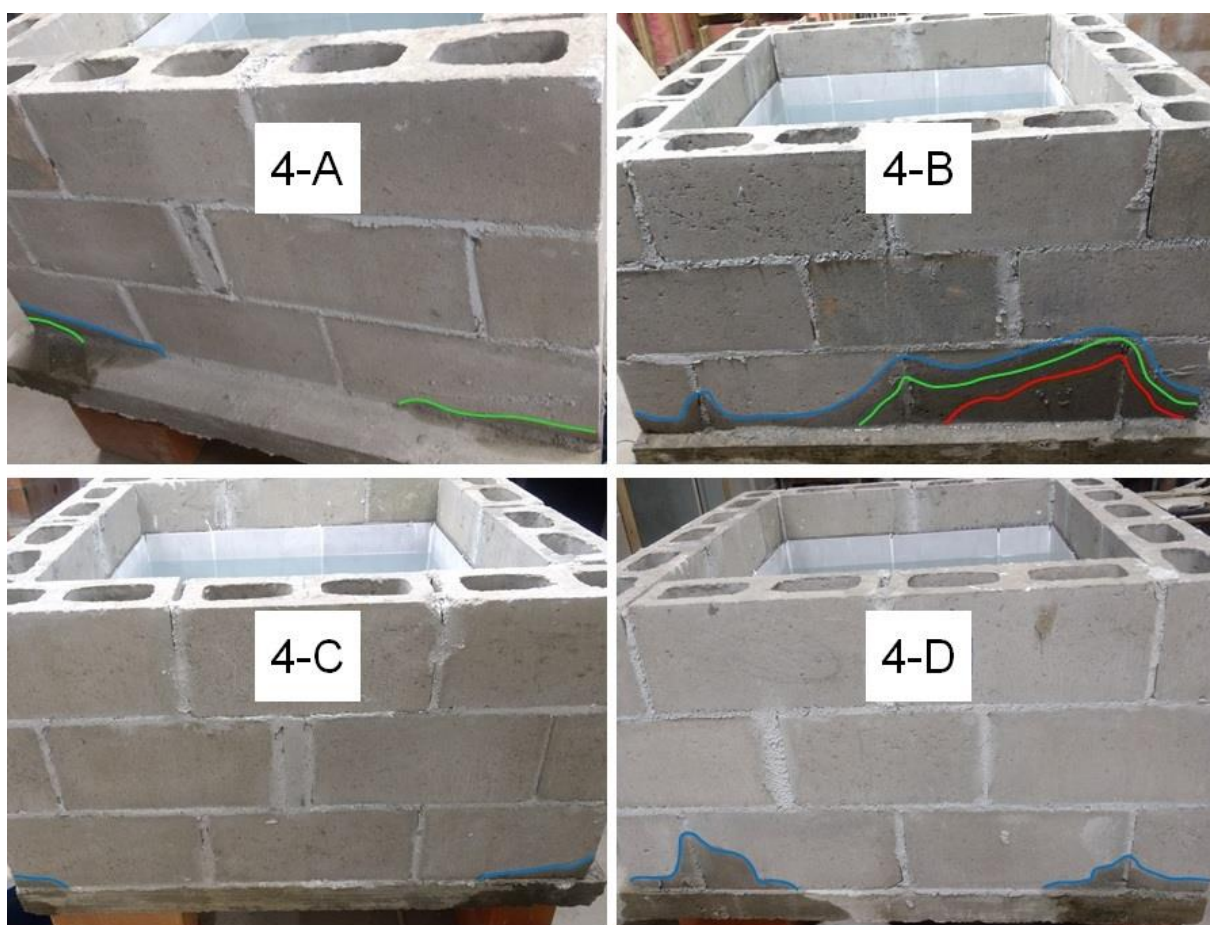
Cabe ressaltar que o procedimento de preencher a caixa até o nível de 36 cm foi realizado com a intenção de buscar um ponto de equilíbrio onde o sistema se tornaria estanque. Porém, com o decréscimo na perda de água ao longo dos dias de ensaio, o ponto de equilíbrio não foi atingido e as infiltrações continuaram. A Figura 24 mostra as manchas de umidade no último dia de ensaio, Nas imagens verifica-se que os pontos mais suscetíveis a infiltrações foram as juntas horizontais de assentamento estrutural.

Figura 23 – Primeiros vazamentos na Caixa 4

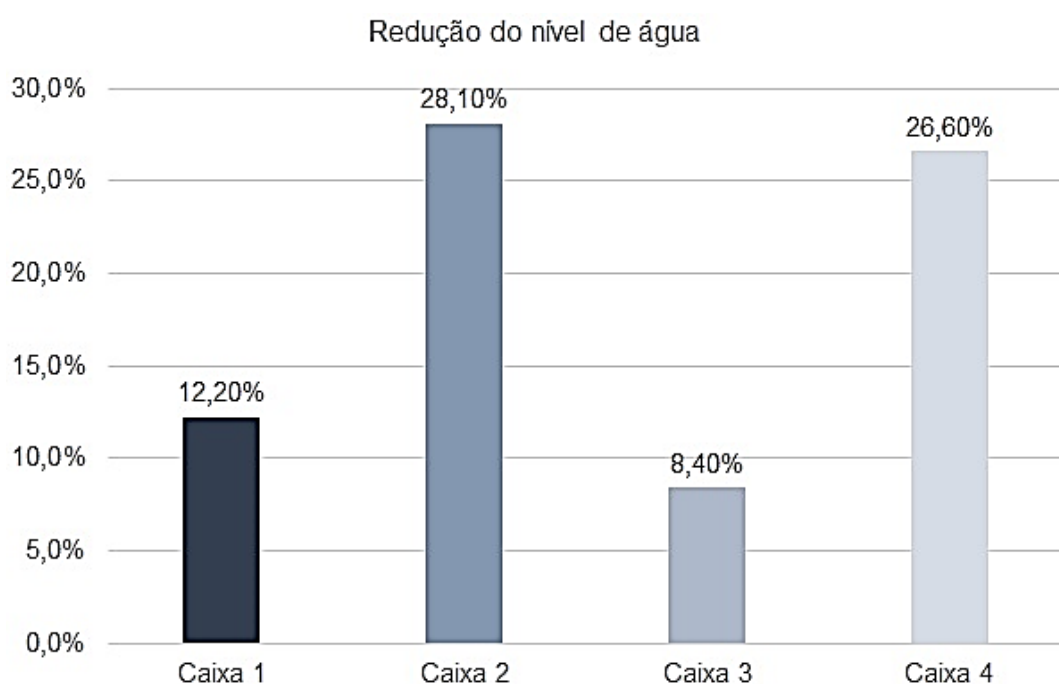
Gráfico 5 – Redução de água em cada sistema

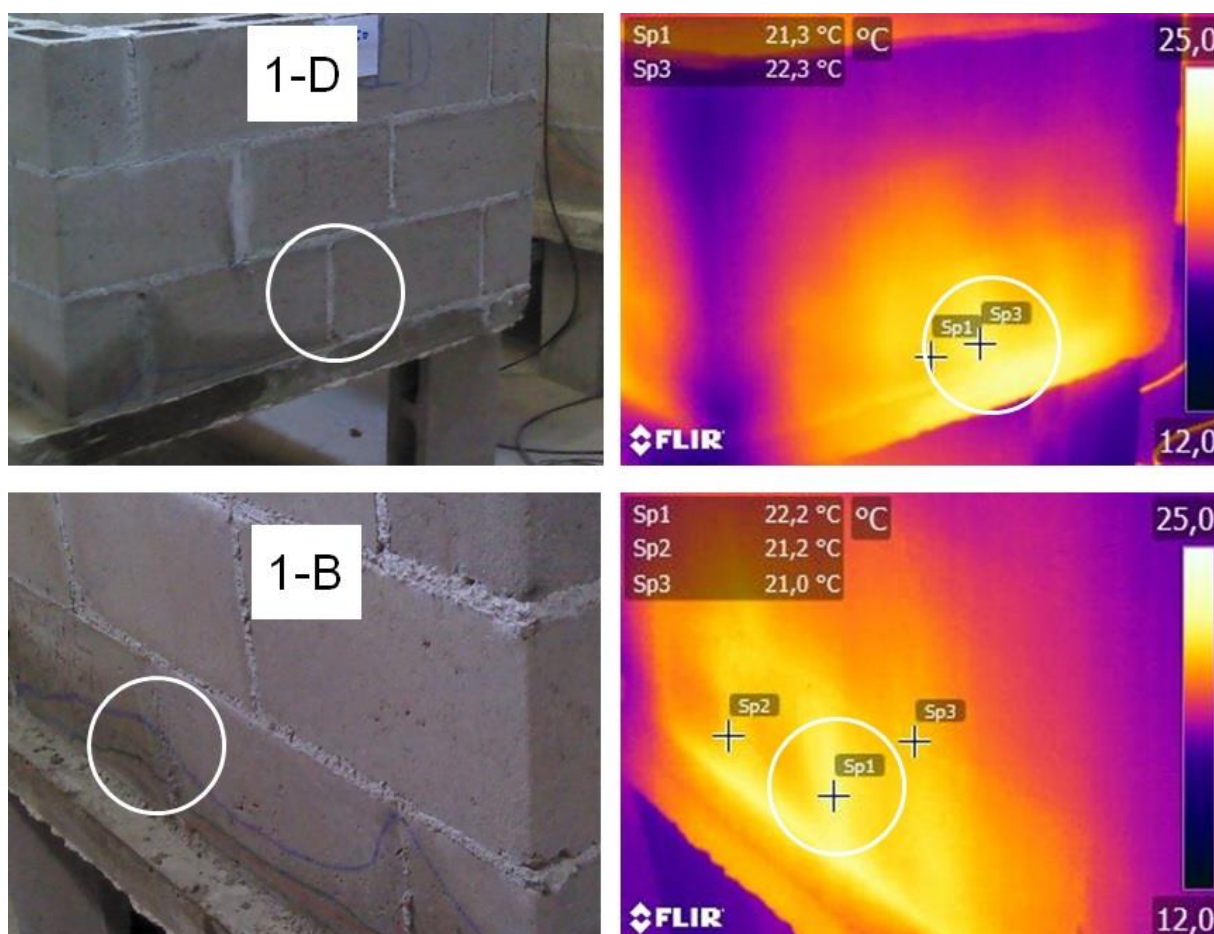
Com esse ensaio outra hipótese pode ser considerada, a de que os pontos de maior umidade do sistema e de maior temperatura foram as juntas de assentamento, tanto verticais quanto horizontais, e as paredes do bloco, tanto as paredes externas quanto a interna. Esse comportamento foi verificado na caixa com a água já aquecida, onde os locais com temperaturas mais elevadas, Sp3 na face D e Sp1 na face B, foram as juntas de assentamento, como pode ser observado na imagem térmica da Figura 27.

Figura 27 – Registro de temperatura nas juntas de assentamento

Uma das hipóteses do porquê as juntas de assentamento terem maiores temperaturas que as demais partes do sistema, deve-se ao fato de que esses locais apresentam uma continuidade de material e poros por onde a água pode percorrer, ou seja, após a água infiltrar através do rejunte e da argamassa colante e chegar na face do bloco e nas juntas de assentamento, a água é levada para o exterior através dos poros desses materiais. Outra razão é que devido a essa continuidade de material a transferência de calor ocorre por condução através das juntas e das paredes do bloco.

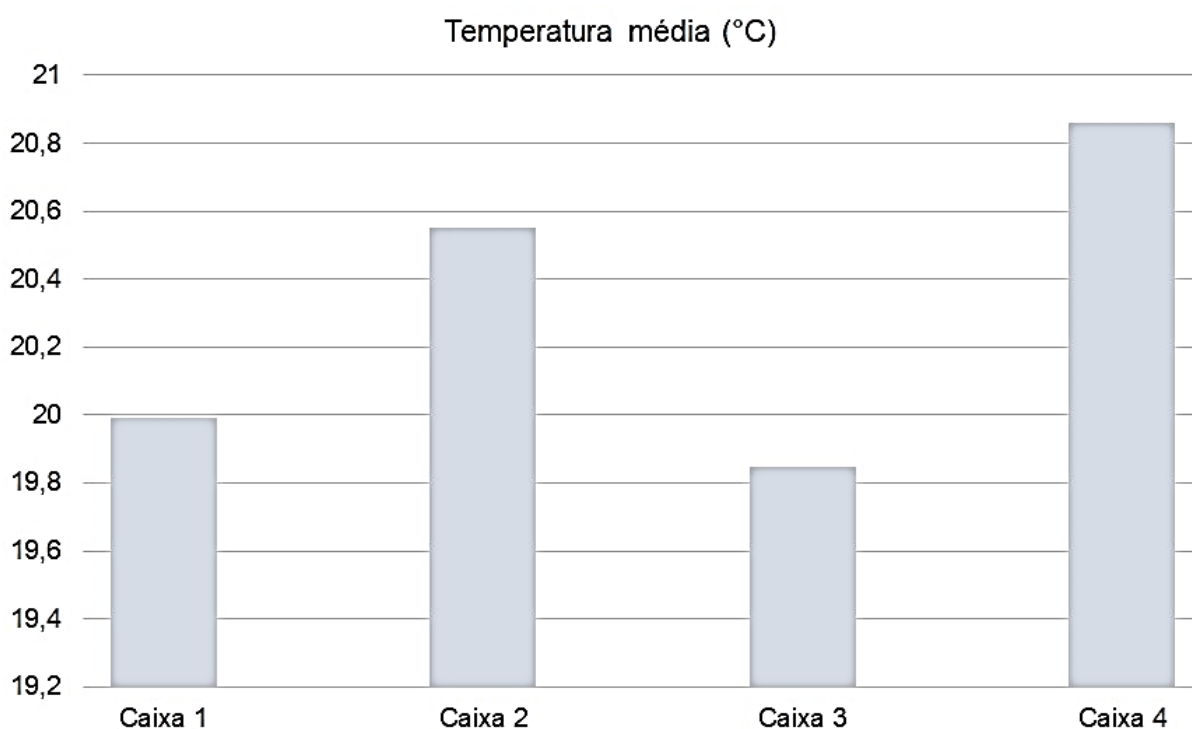
Com base nos dados do Gráfico 7 onde foi verificada a temperatura de 20 pontos aleatórios nas faces A e D de cada caixa com água quente e montado o gráfico com a média das temperaturas. Verifica-se que a Caixa 3 teve as menores variações de temperatura, com uma temperatura média de 19,8 °C, enquanto a Caixa 4 apresentou uma média de temperatura de 20,9 °C. A maior variação de temperatura da Caixa 4 deve-se a elevada umidade interna das paredes desse sistema. As imagens térmicas dessa análise constam no Anexo H.

Gráfico 7 – Temperatura média dos sistemas

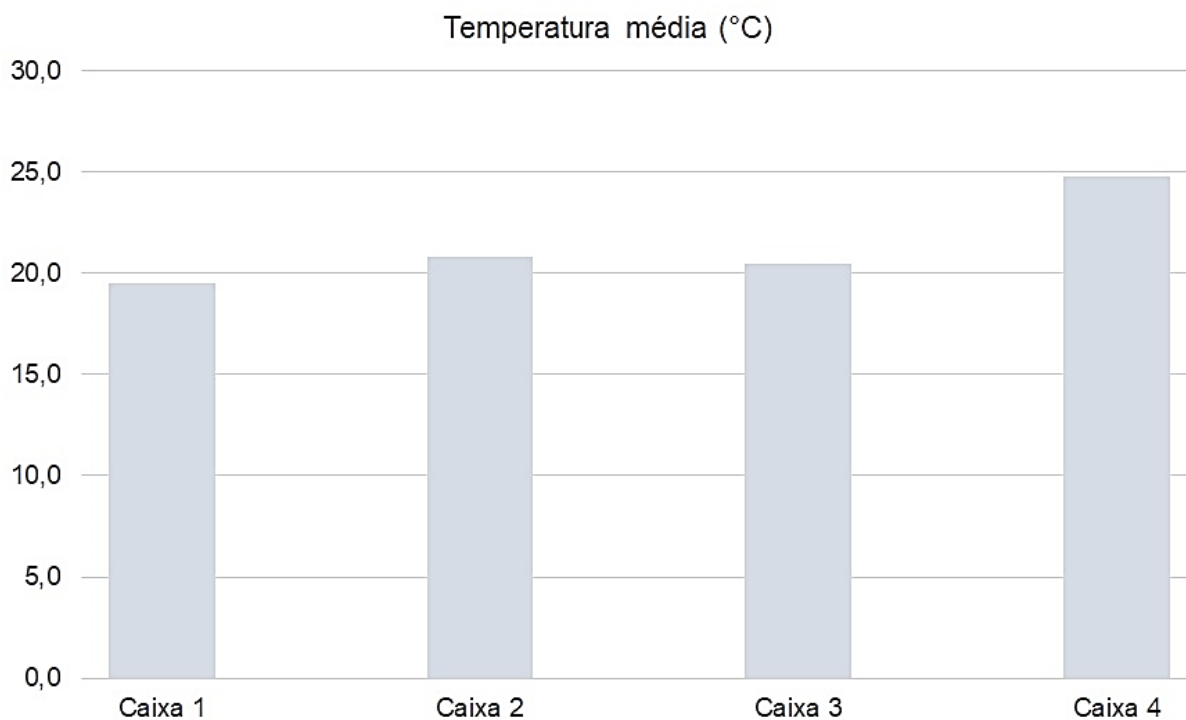
Conforme o Gráfico 8 a Caixa 4 apresentou a maior temperatura externa, acredita-se que esse comportamento se deve ao revestimento cerâmico ter sido aplicado diretamente ao bloco. As camadas de chapisco e emboço criam uma barreira contra a passagem do vapor de água e sem essas camadas, como é o caso da Caixa 4, o vapor tem uma maior facilidade em atravessar o sistema. Por ter o maior número de camadas (chapisco e emboço), a Caixa 1 obteve a menor temperatura registrada.

Gráfico 8 – Média das temperaturas nas faces externas de cada caixa

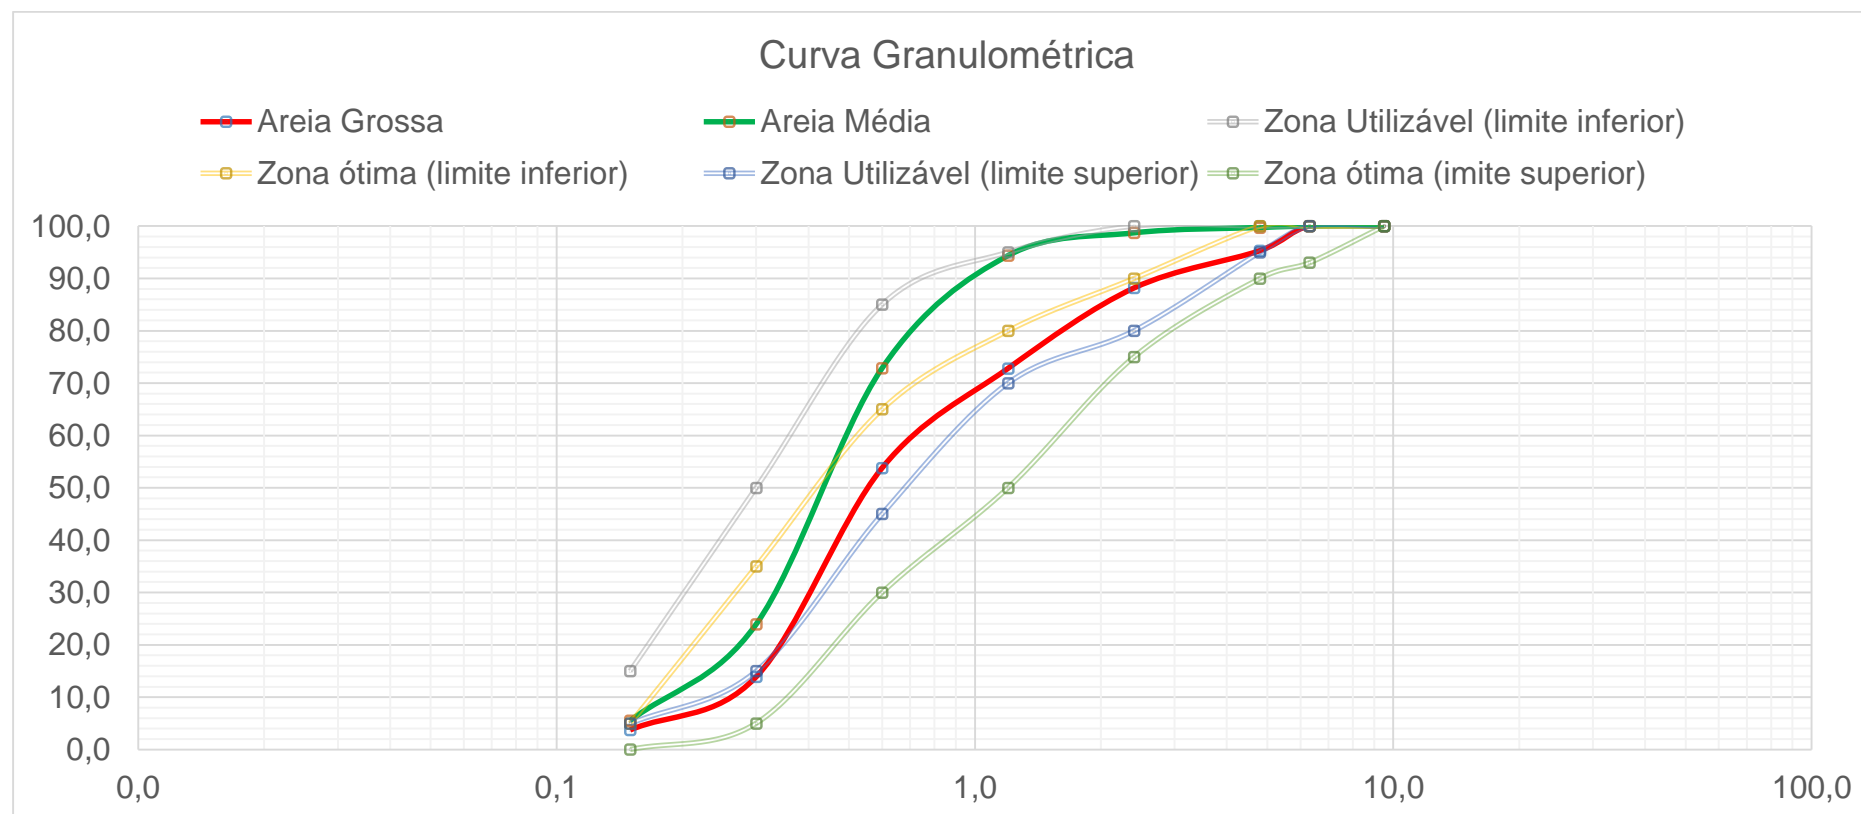
ANEXO E – CURVA GRANULOMÉTRICA AREIA GROSSA E MÉDIA
