**PATRIMÔNIO ARQUITETÔNICO DO CENTRO HISTÓRICO  
DE LAJEADO NO PERÍODO DE 1900 A 1940: INVENTÁRIO  
DE CINCO EDIFICAÇÕES HISTÓRICAS**

Dissertação apresentada ao Programa de Pós-Graduação em Patrimônio Cultural, da Universidade Federal de Santa Maria (UFSM, RS), como requisito parcial para obtenção do título de **Mestre em Patrimônio Cultural**.

### **PATRIMÔNIO ARQUITETÔNICO DO CENTRO HISTÓRICO DE LAJEADO NO PERÍODO DE 1900 A 1940: INVENTÁRIO DE CINCO EDIFICAÇÕES HISTÓRICAS**

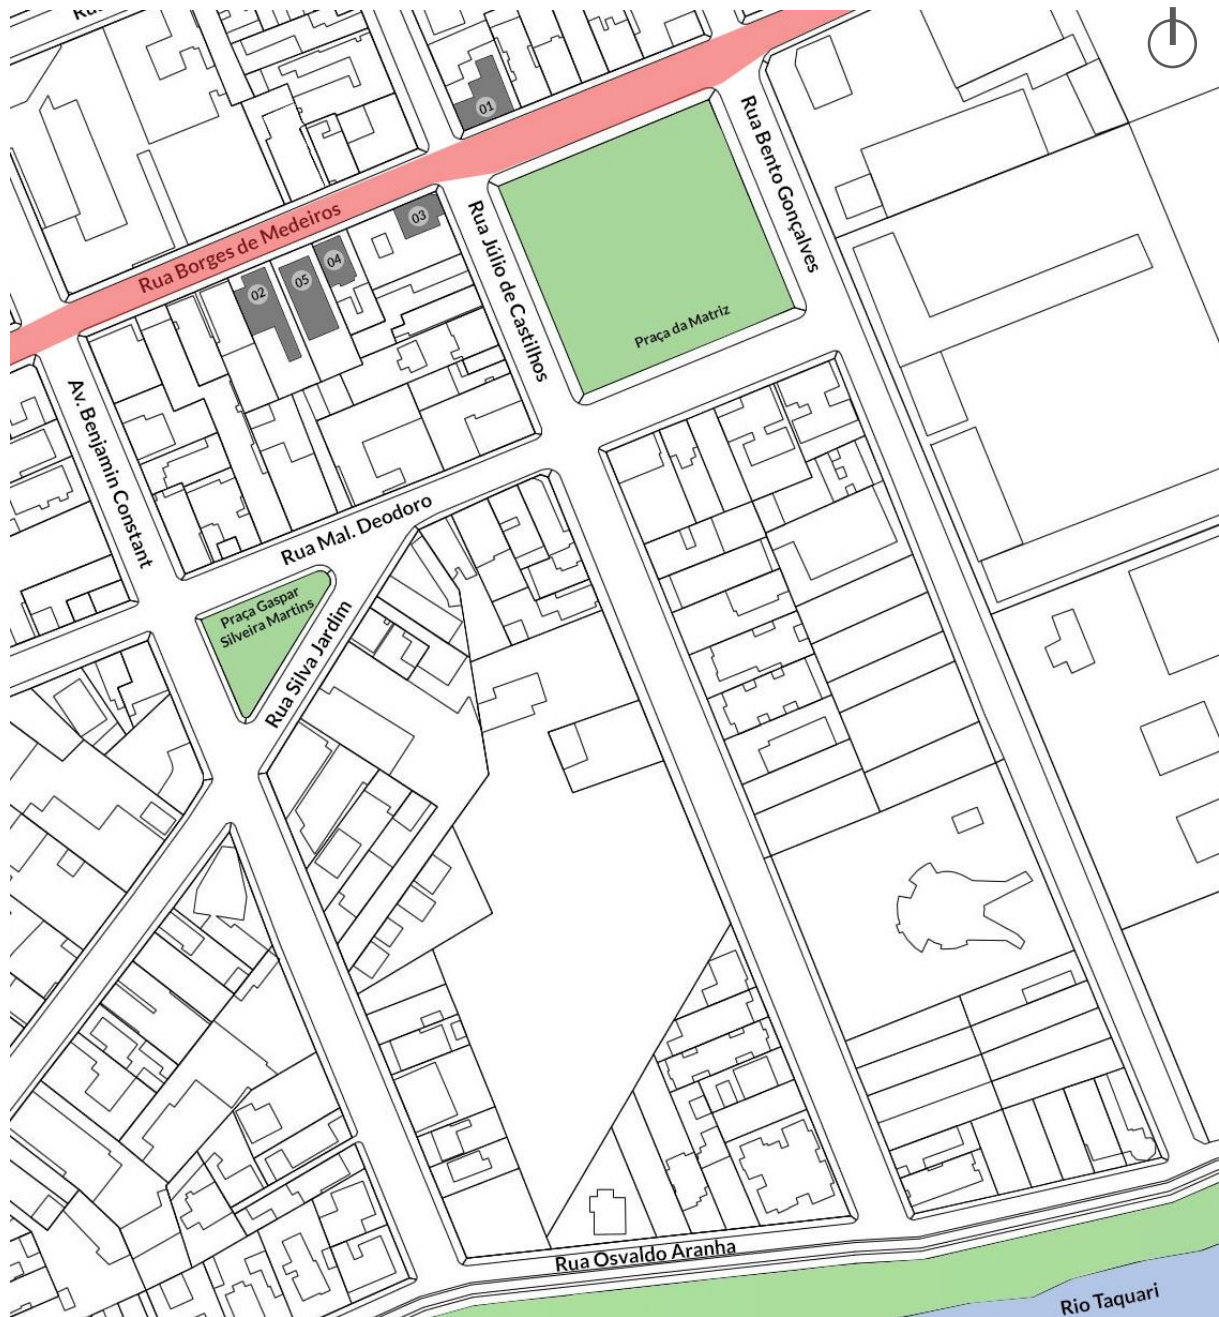
Figura 6 – Planta de situação da área pesquisada.

As edificações foram numeradas conforme o ano de construção, datado através das pesquisas bibliográficas referentes ao processo de formação do município. Por isto, as fichas de inventário serão numeradas seguindo critérios de ano de construção, não proximidade.

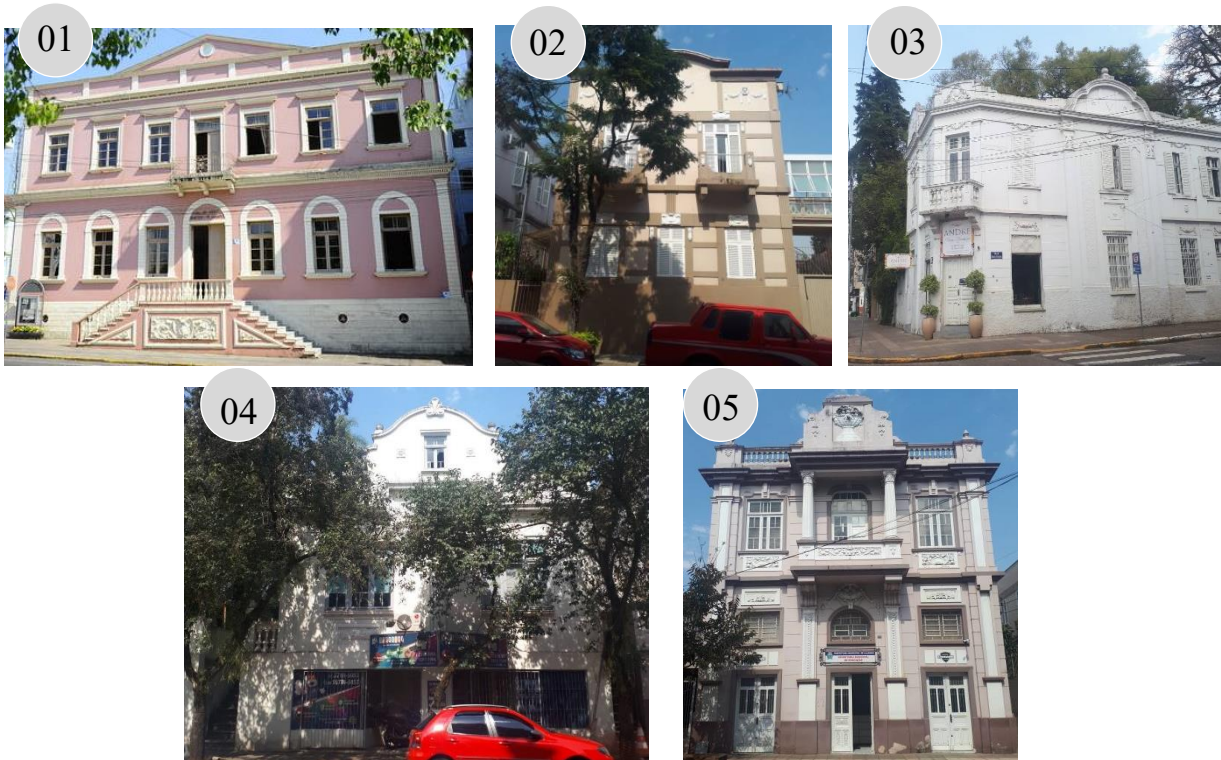
Figura 7 – Fotografias das edificações inventariadas.

Em seguida encontram-se as fotografias das cinco edificações históricas em estudo, numeradas conforme a planta de situação apresentada. Todas elas possuem suas fachadas com estilo arquitetônico eclético.

Nenhuma das edificações selecionadas encontra-se em desuso. A Casa de Cultura (01) é a única delas que possui uma proteção estadual, o tombamento. As outras encontram-se apenas inventariadas na pesquisa realizada em 2011 pelo município. Por isto a importância desta pesquisa como forma de valorização deste patrimônio arquitetônico e diretrizes para o desenvolvimento junto às políticas públicas e governo municipal, para a valorização e conservação dos patrimônios edificados.

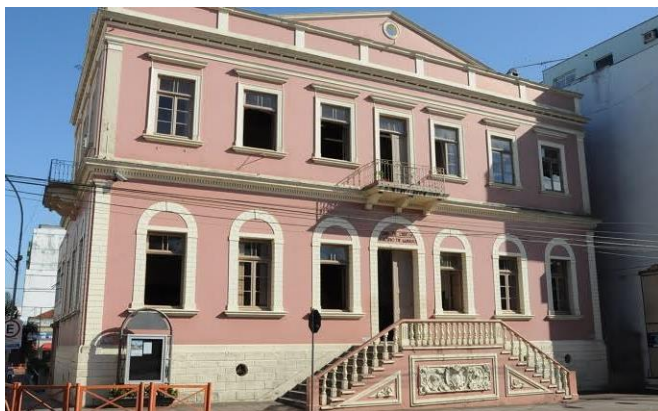
**Figura 8:** Fachada – Rua Borges de Medeiros

A Casa de Cultura é uma edificação histórica inserida no núcleo urbano da cidade de Lajeado/RS, na esquina das Ruas Borges de Medeiros e Júlio de Castilhos no Bairro Centro. Possui um estilo eclético, com o predomínio de características neoclássicas. No ano de 1885 houve a primeira notícia sobre o prédio, com a compra dos terrenos destinados à construção. Sua construção foi iniciada em 1899 durante o período de governo do intendente do município Júlio May, e foi inaugurada em 21 de agosto de 1900. A edificação iria servir às instalações da Intendência Municipal, sendo seu subsolo destinado a Cadeia do município. No ano de 1930, a edificação passou a abrigar a Prefeitura da cidade e em 1984 foi tombada como Patrimônio Histórico do Estado, pelo IPHAE. Atualmente abriga a Casa de Cultura e o Museu Histórico Municipal, além de salas para diversos cursos e oficinas abertos a população.

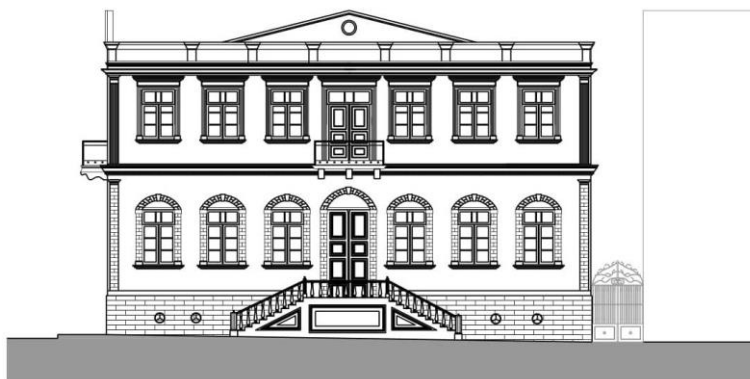
- Fachada – Rua Borges de Medeiros:

- **Cobertura:**  
 Parte principal da edificação: platibanda cega trabalhada com elementos simples, com um frontão triangular. Cobertura com telhas de zinco, em duas águas.  
 Parte dos fundos da edificação: platibanda cega trabalhada com elementos simples de formas geométricas. Cobertura com telhas de zinco, plana.

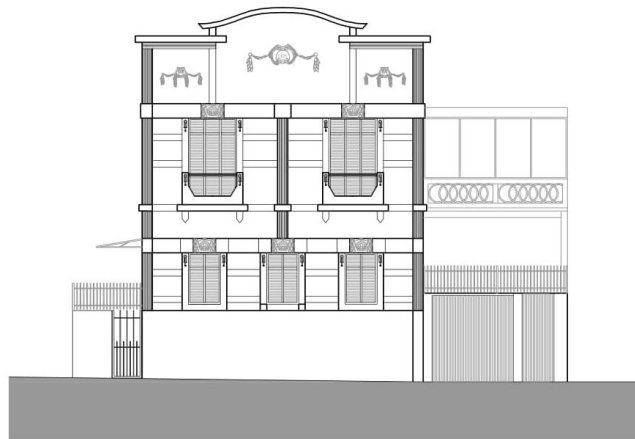
- Fachada – Rua Borges de Medeiros

- **Cobertura:**  
 Parte principal da edificação: platibanda cega com ornatos aplicados na alvenaria; Cobertura com telhas de cerâmica tipo francesa, em duas águas.  
 Parte dos fundos da edificação: platibanda de concreto, sem elementos de decoração. Cobertura com laje plana e na parte dos fundos, telhado em duas águas com telha cerâmica (parte não original)

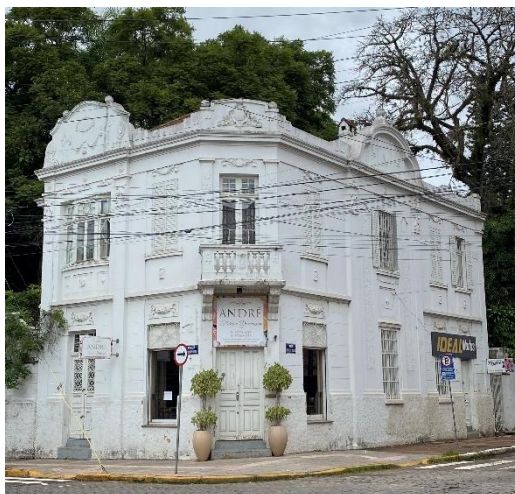
**Figura 34:** Fachada – Rua Júlio de Castilhos e Borges de Medeiros

Esta edificação também é conhecida como Casa das Irmãs Jaeger, construída pelo patriarca da família Alfredo Jaeger no ano de 1926. Um engenheiro austríaco chamado Hayeck (residente da capital) foi contratado para fazer a planta da casa que teve o início sua construção em março e conclusão em agosto de 1926. Na parte inferior da casa, ainda se encontrava uma cisterna que foi construída como depósito de água para os períodos de estiagem da cidade. Esta edificação foi construída para abrigar o casal Alfredo e Carolina Jaeger e seu filho pequeno, contudo com o passar dos anos vieram as outras filhas do casal. No pavimento térreo da edificação encontrava-se o Banco Pelotense, o qual encerrou suas atividades em 05/01/1931. Após esta data, outros estabelecimentos bancários ainda se instalaram no local, como o Banco do Brasil, Banrisul e o Banco do Comércio. Atualmente uma das filhas da família reside no segundo pavimento da edificação, enquanto no pavimento térreo está instalada uma empresa de realização de eventos e um salão de beleza. O acesso para a residência é independente do acesso comercial e as características originais externas ainda são mantidas e conservadas.

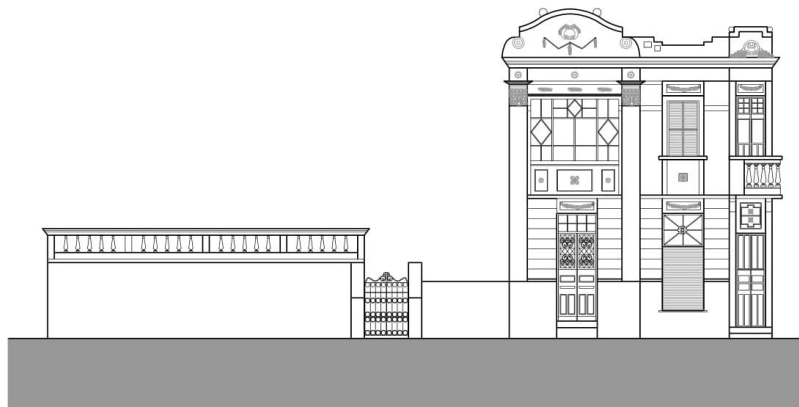
- Fachada – Rua Júlio de Castilhos

- **Cobertura:**  
Edificação coberta com telhas de cerâmicas francesas, em um telhado com cinco águas. Platibanda em concreto, com elementos de decoração originais em formatos orgânicos e geométricos. Um frontão decorado em cada fachada principal (Rua Júlio de Castilhos e Rua Borges de Medeiros). Marcação da esquina com um frontão geométrico com elementos decorativos.

A edificação não apresenta nenhum tipo de projeto de acessibilidade, visto que o acesso principal acontece através de dois degraus que levam à porta principal. As portas laterais também estão em uma altura maior comparado à calçada pública. Não existe nenhuma plataforma elevatória ou elevador. A calçada junto à Rua Júlio de Castilhos foi trocada e conta com piso tátil para deficientes visuais. A calçada do outro lado da edificação encontra-se bastante irregular e pouco conservada.

- **Estado físico (Estado de degradação dos elementos construtivos):**  
Os elementos construtivos apresentam bom estado de conservação.
- **Entorno próximo (A edificação em relação ao entorno):**  
A edificação pode ser considerada uma referência urbana. Além de ser parte de um conjunto de construções independentes que configuram o núcleo urbano.  
Possui alinhamento com a calçada existente, e uma relação importante com a esquina, voltando seu acesso principal à mesma.

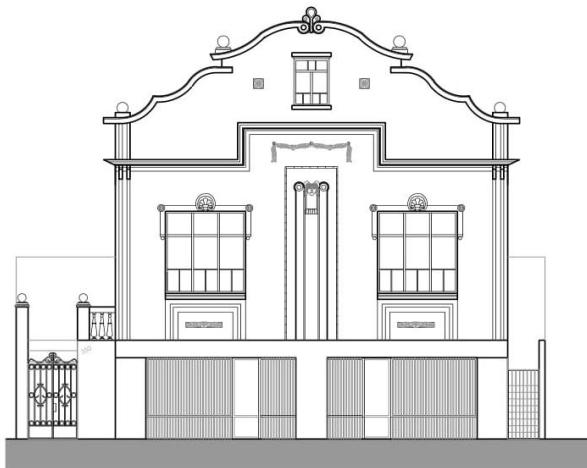
- Fachada – Rua Borges de Medeiros

- **Cobertura:**  
Edificação com platibanda em formato geométrico, com ornatos aplicados na alvenaria. A cobertura é feita com telhas de cerâmica francesas, em duas águas.

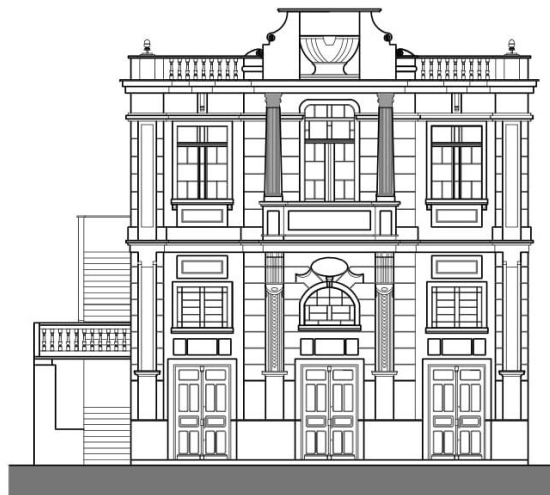
## • Fachada Principal

A pré-existência está coberta com telhas de cerâmica francesa, em um telhado com três águas. Possui platibanda em alvenaria, com elementos de decoração originais em formatos orgânicos e balaustres de alvenaria. Na fachada, conta com um frontão decorado demarcando a verticalidade da fachada, composta por uma sacada isolada de alvenaria apoiada em consolos.

- **Estado físico (Estado de degradação dos elementos construtivos):**  
Os elementos construtivos apresentam bom estado de conservação, sendo a fachada mantida sem alterações pontuais.
- **Entorno próximo (A edificação em relação ao entorno):**  
A edificação pode ser considerada uma referência urbana. Além de ser parte de um conjunto de construções independentes que configuram o núcleo urbano.  
Possui alinhamento com a calçada existente, e uma relação direta com pavimento térreo visto que as três portas da fachada estão posicionadas diretamente no nível do pedestre.

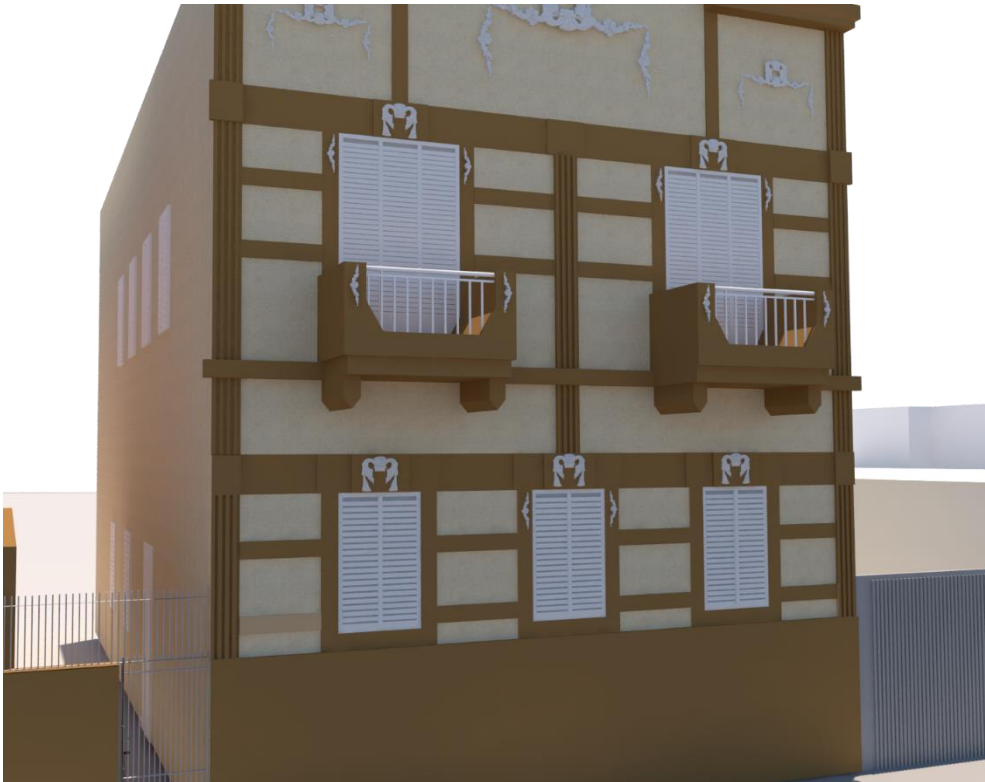
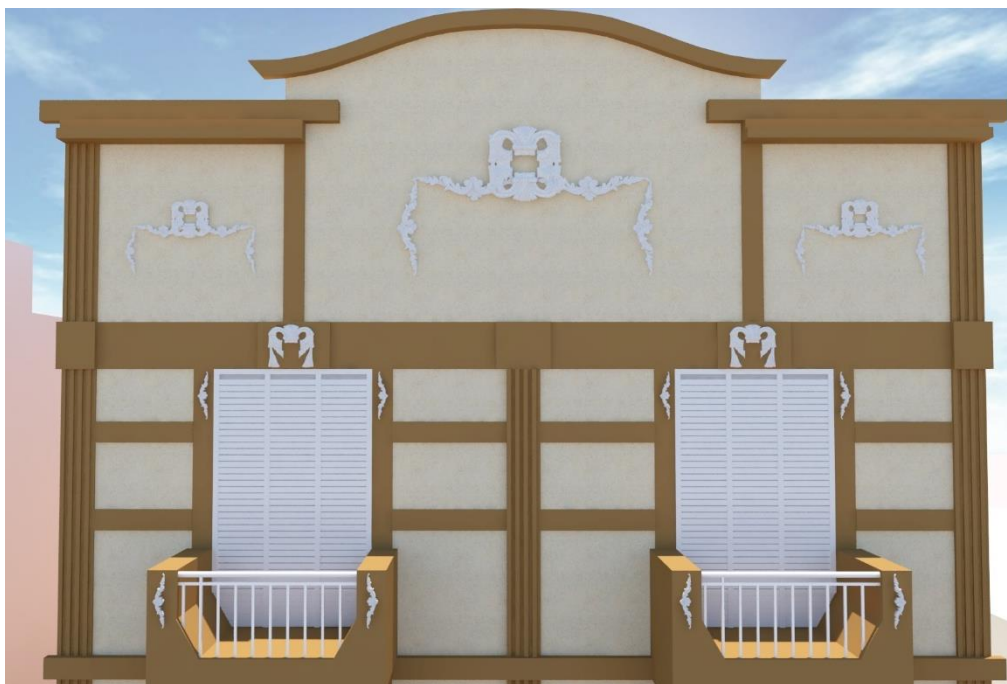
A segunda edificação modelada foi a Casa das Irmãs Madre Bárbara, pode-se perceber que ela possui uma quantidade menor de detalhes e ornamentos na fachada, o destaque fica para as aplicações horizontais e pintura na fachada, ritmando a fachada e formando uma base no nível do pedestre.

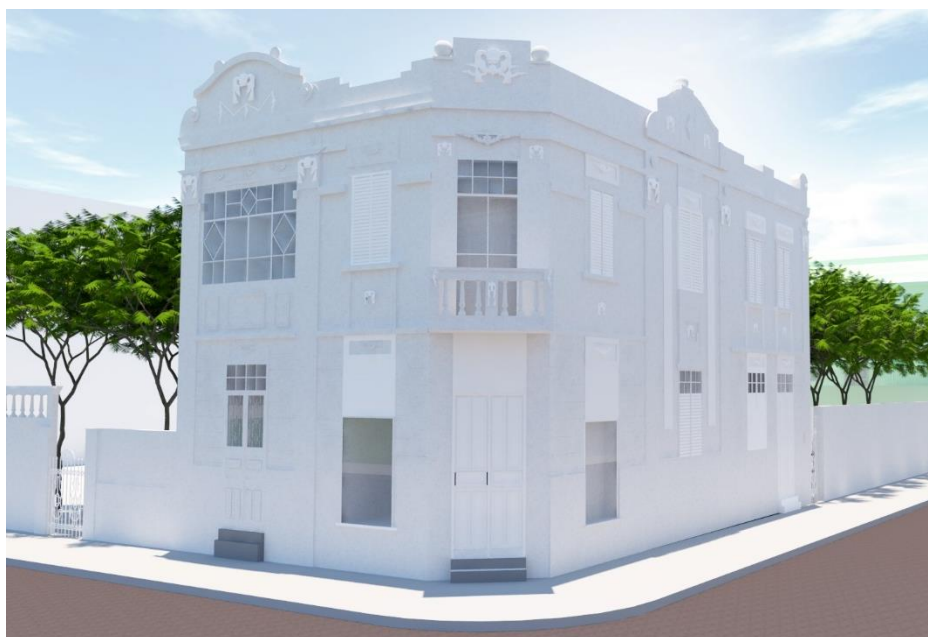
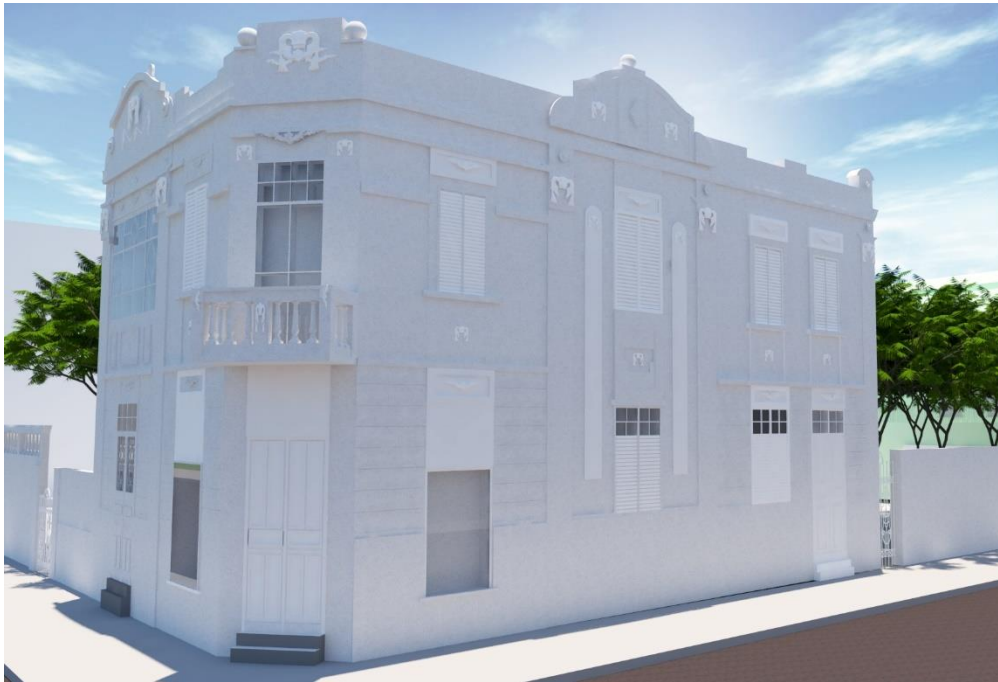
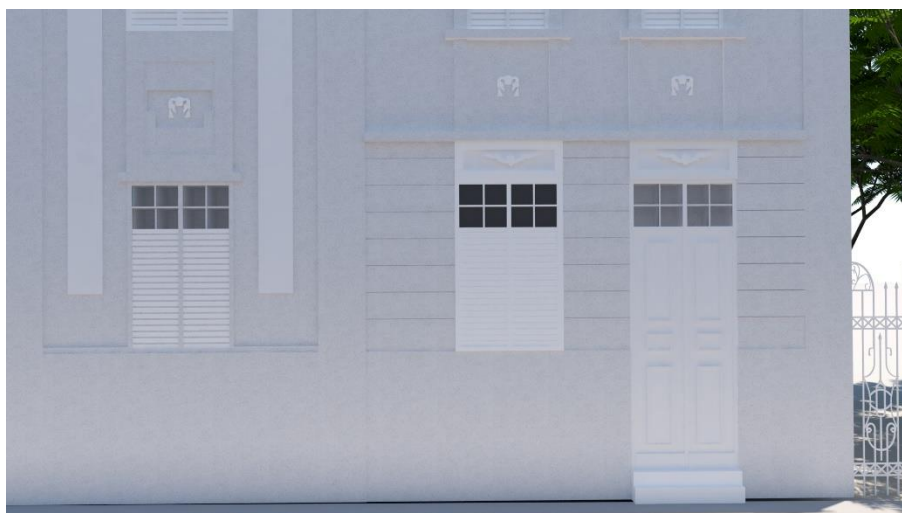
A terceira edificação é composta pela Casa da Família Jaeger, localizada na esquina entre as ruas Borges de Medeiros e Júlio de Castilhos. O destaque fica para o acesso principal através da esquina, com uma sacada no segundo pavimento e diversos ornamentos orgânicos ao longo da fachada e elementos geométricos nos frontões.

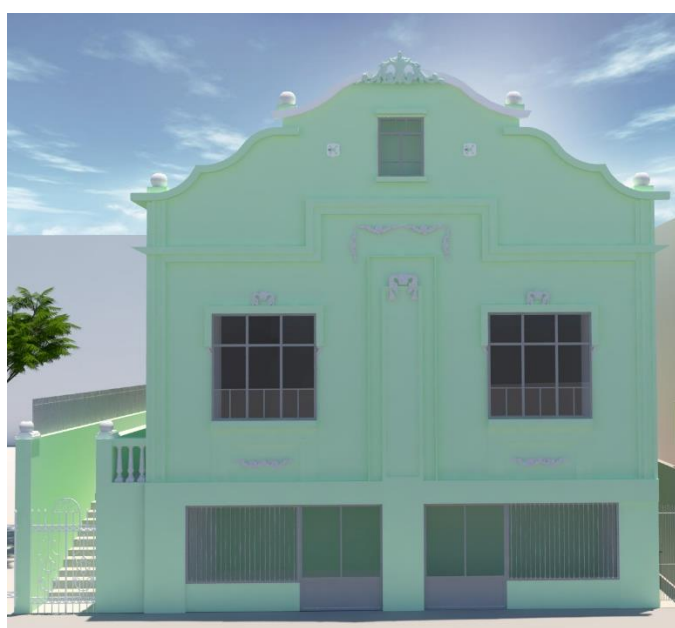
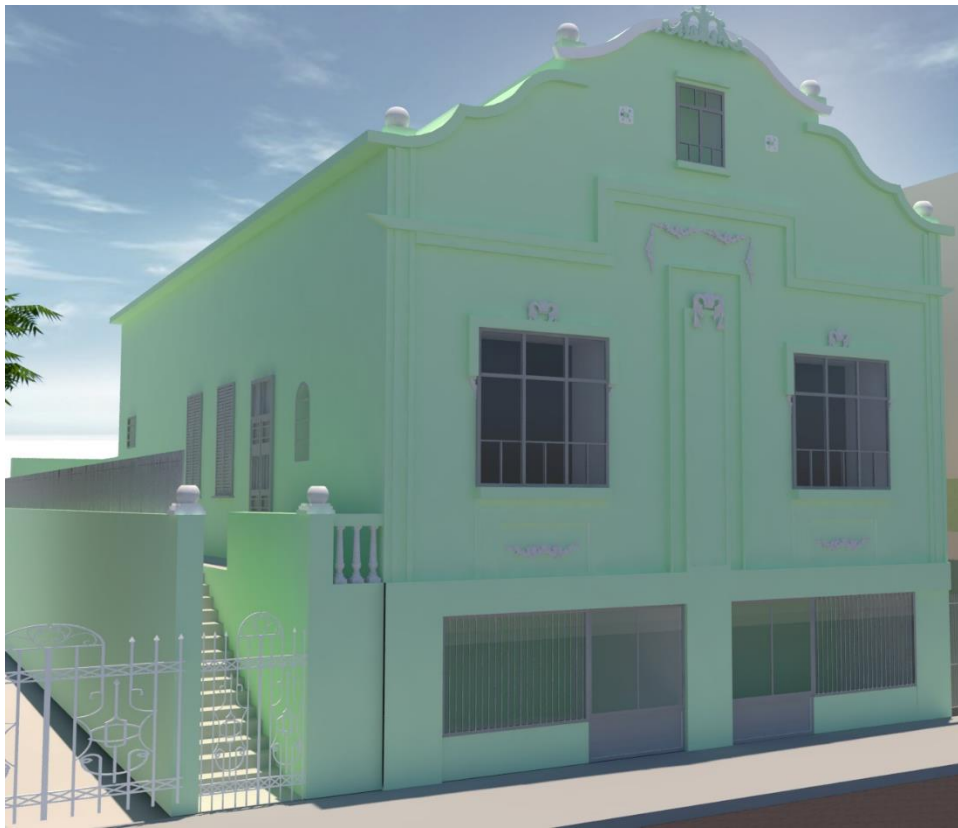
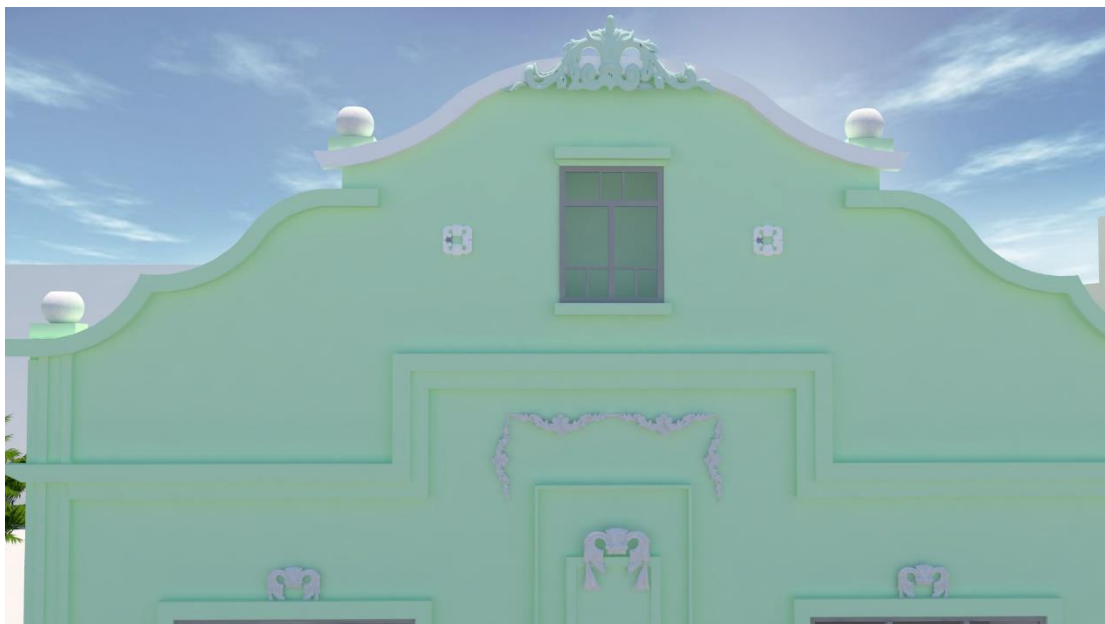
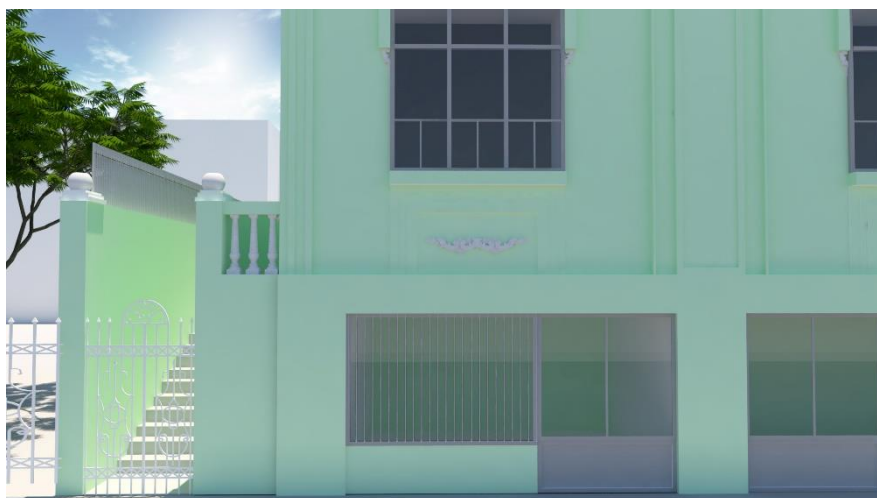
A Casa da Família Grün teve o pavimento térreo adaptado para receber duas salas comerciais, e o acesso ao segundo pavimento residencial continua mantido pela lateral esquerda da edificação. Um gradil original com ornamentos orgânicos faz o fechamento, junto com um muro com balaustres decorativos. As fachadas laterais foram conservadas, contudo as esquadrias não recebem nenhum tipo de proteção e conservação, ficando muito desconfiguradas.

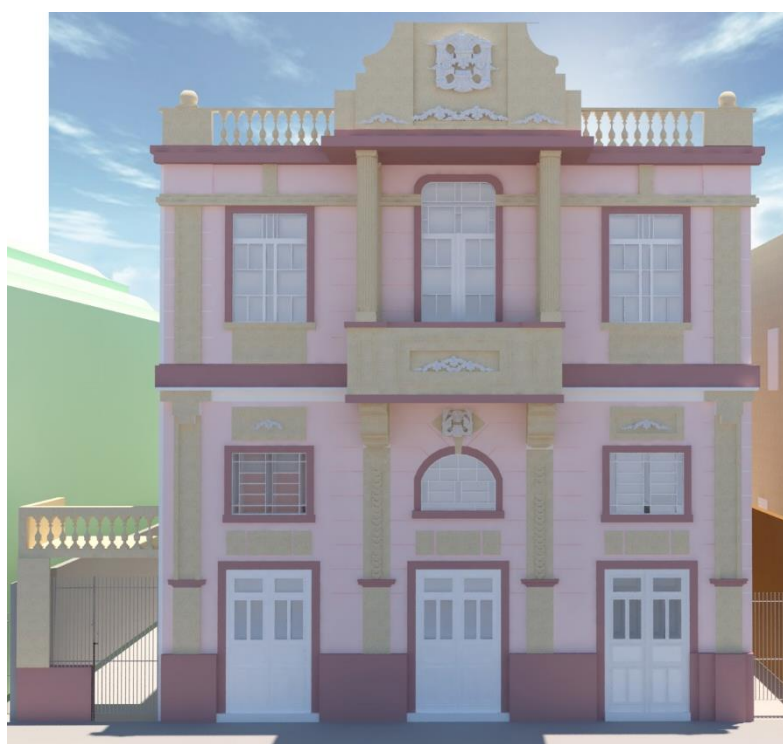
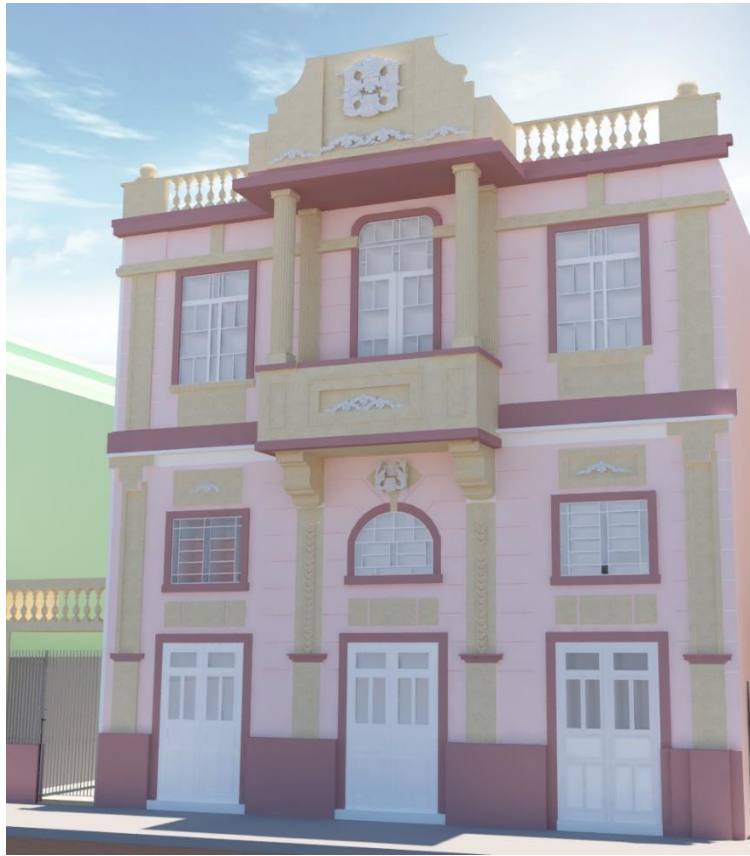
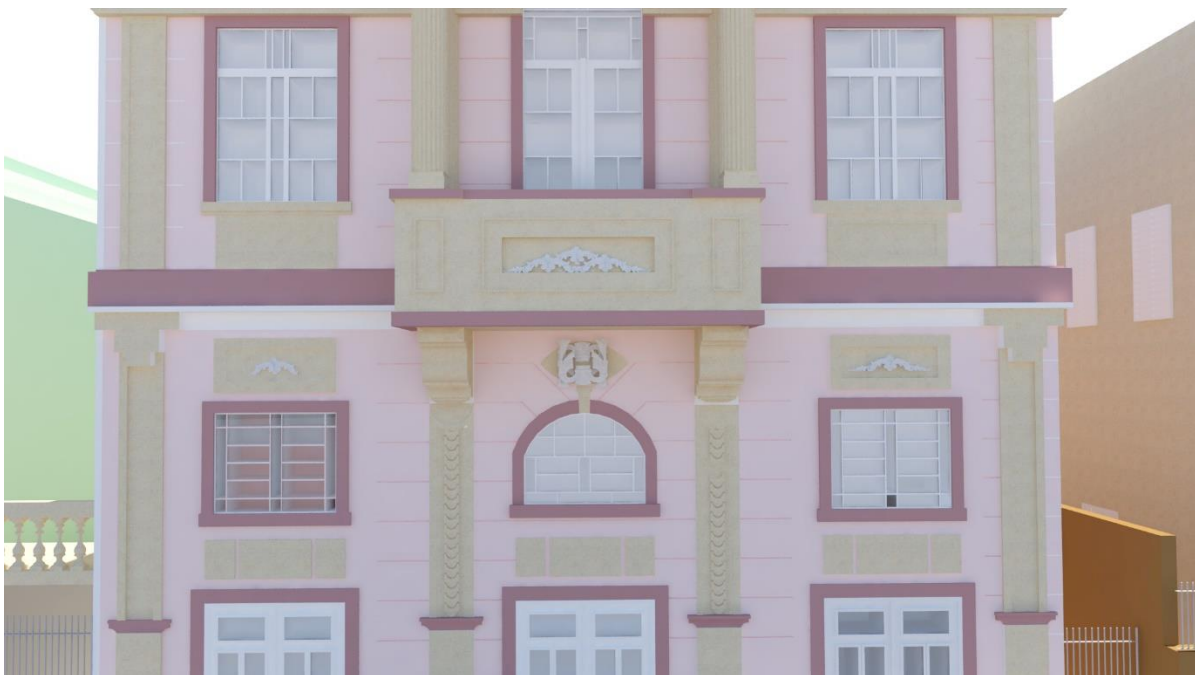
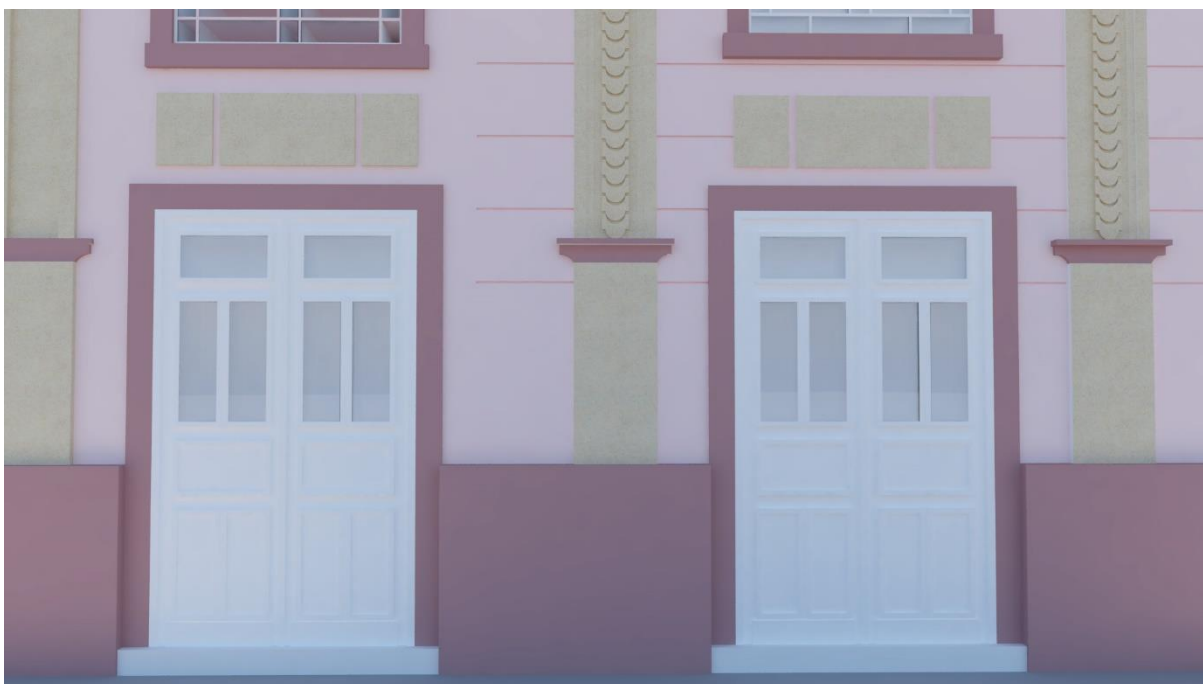
A Secretaria Municipal de Educação possui uma fachada com vários elementos decorativos orgânicos em alvenaria. Além de uma sacada com colunas com capiteis decorados nas extremidades. A fachada está bem conservada, sendo a ampliação da pré-existência realizada nos fundos da edificação, não realizando nenhuma intervenção na fachada principal, que compõem o núcleo urbano histórico em estudo.

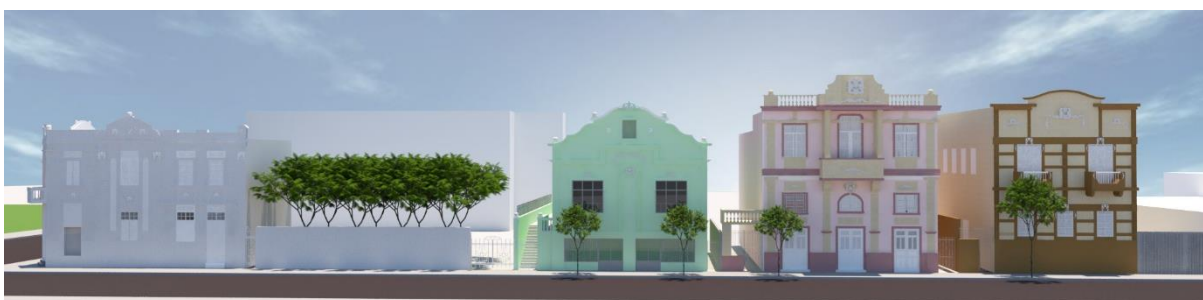
Figura 82 – Elevação da Rua Borges de Medeiros

A partir da modelagem em três dimensões das cinco edificações, podemos contextualizar o núcleo urbano histórico e projetar imagens com todos os objetos de estudo presentes para compreendermos o contexto da pesquisa. Destaca-se a importância da Rua Borges de Medeiros, que a partir de 1900 abrigou estas residências, caracterizando uma rua importante para o desenvolvimento do município e com um alto grau de detalhes nas fachadas e composições arquitetônicas. Pode-se constatar que cada edificação possui as suas características, seja com a fachada vertical, horizontal, com a presença de sacadas ou não, com acessos principais diversos e muitos estilos de ornamentos em alvenaria.
