Dissertação de Mestrado

**INTEGRAÇÃO ENTRE PROJETOS NA
ALVENARIA ESTRUTURAL**

Evandro Augusto Buriol

Dissertação apresentada ao Curso de Mestrado do Programa de Pós-Graduação em Engenharia Civil, Área de Construção Civil e Preservação Ambiental, da Universidade Federal de Santa Maria (UFSM, RS), como requisito parcial para obtenção do grau de **Mestre em Engenharia Civil.**

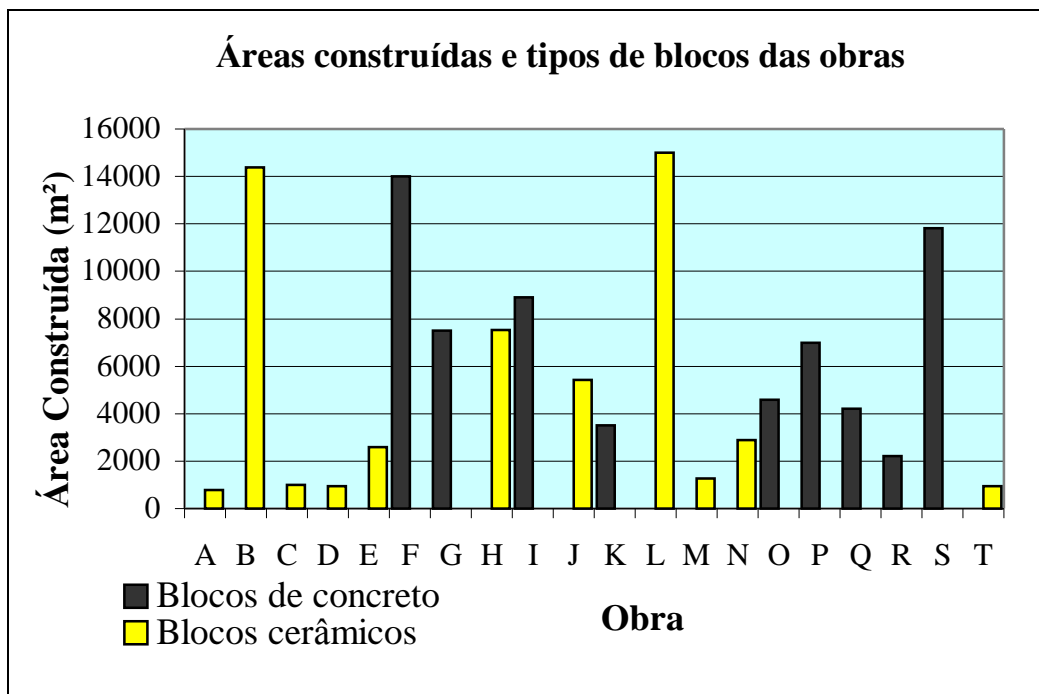
FIGURA 2.2 – Gráfico das áreas construídas e tipos de blocos das obras.

Pode-se observar na Figura 2.2 que as duas obras com maiores áreas construídas utilizaram blocos cerâmicos. São dois condomínios residenciais horizontais constituídos de dezenas de unidades. A Figura 2.3 mostra o número de pavimentos e tipos de blocos das obras.

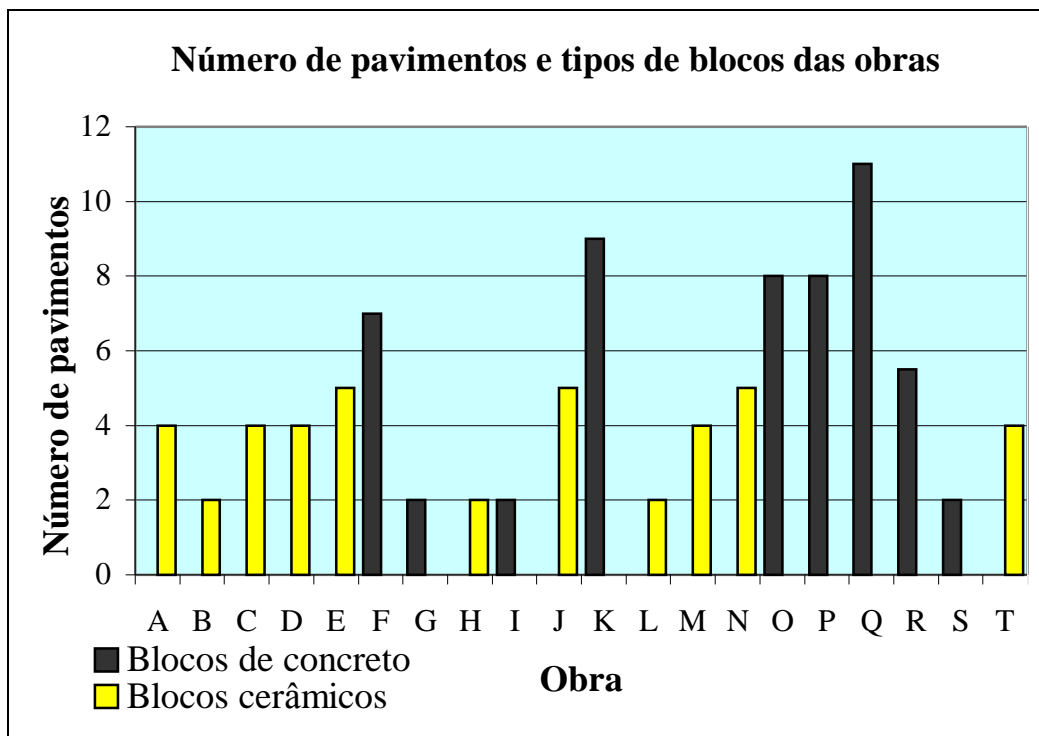
FIGURA 2.3 – Gráfico do número de pavimentos e tipos de blocos das obras.

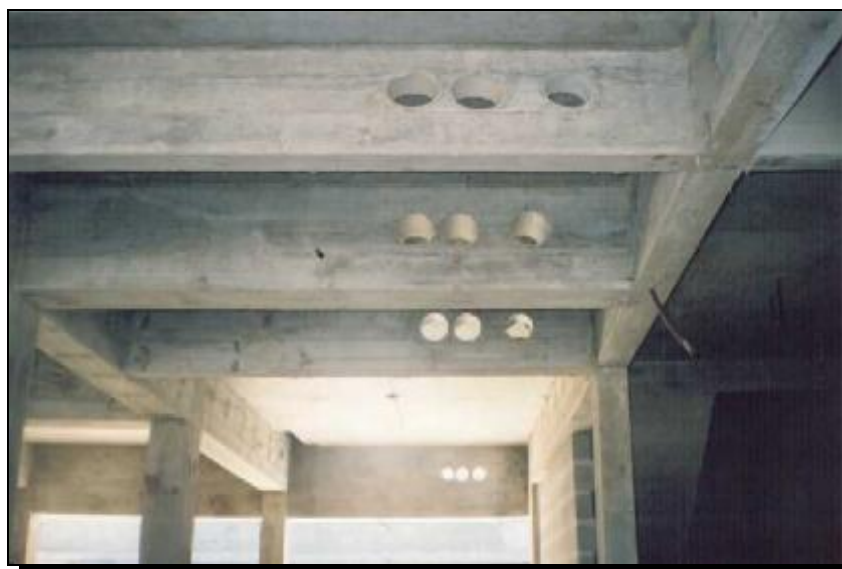
FIGURA 3.2 – Grandes furos na estrutura do primeiro pavimento.

Na Figura 3.2 pode-se observar que os furos na estrutura, para passagem da tubulação de esgoto, são significativos, podendo comprometer a estrutura caso não sejam considerados no cálculo estrutural e executados conforme detalhamento estrutural.

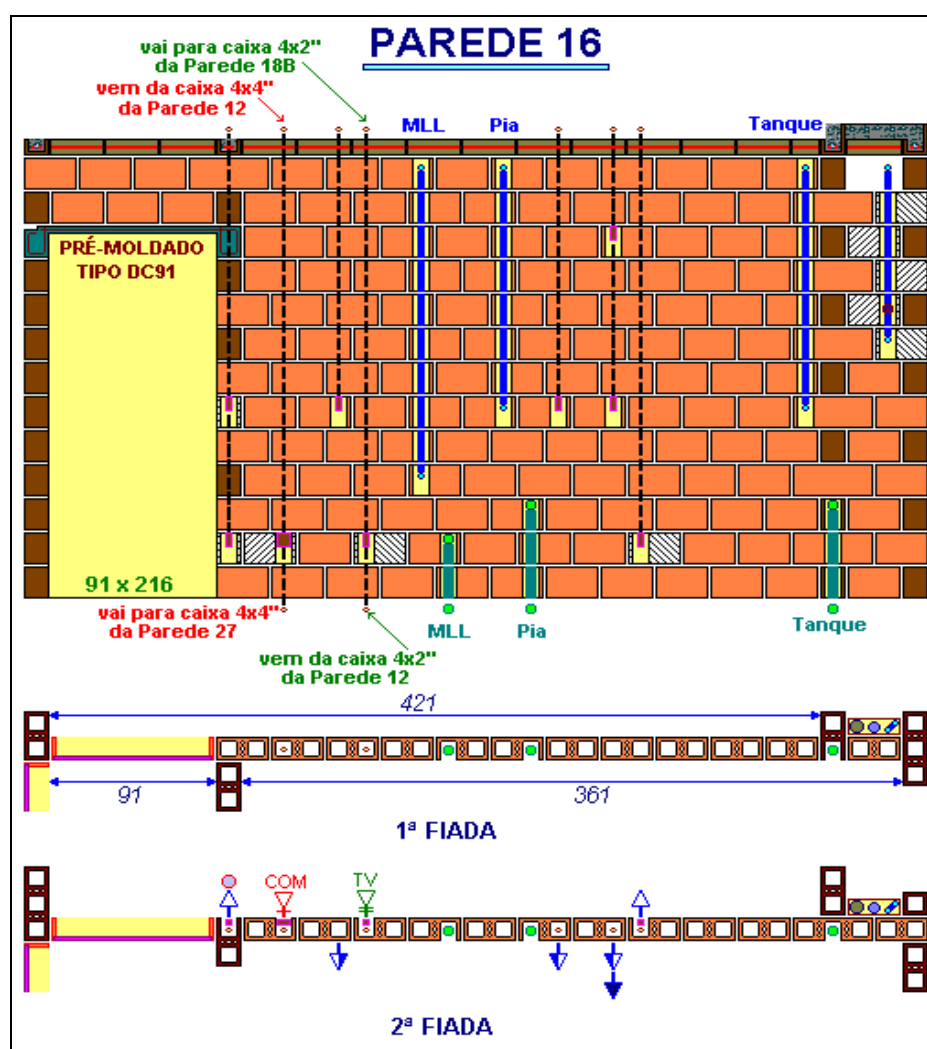
FIGURA 3.4 – Exemplo de projeto de elevação de parede em alvenaria estrutural, contendo o projeto elétrico.

Na Figura 3.4 (Pozzobon, 2003) pode-se observar o quanto detalhado é o projeto em alvenaria estrutural, razão pela qual requer atenção durante a elevação, pois qualquer esquecimento vai determinar “retrabalho”, gastos não previstos e perda de tempo, podendo ainda gerar outras patologias como redução na capacidade resistente da alvenaria, fissuras devido a pancadas durante os rasgos na parede, etc.

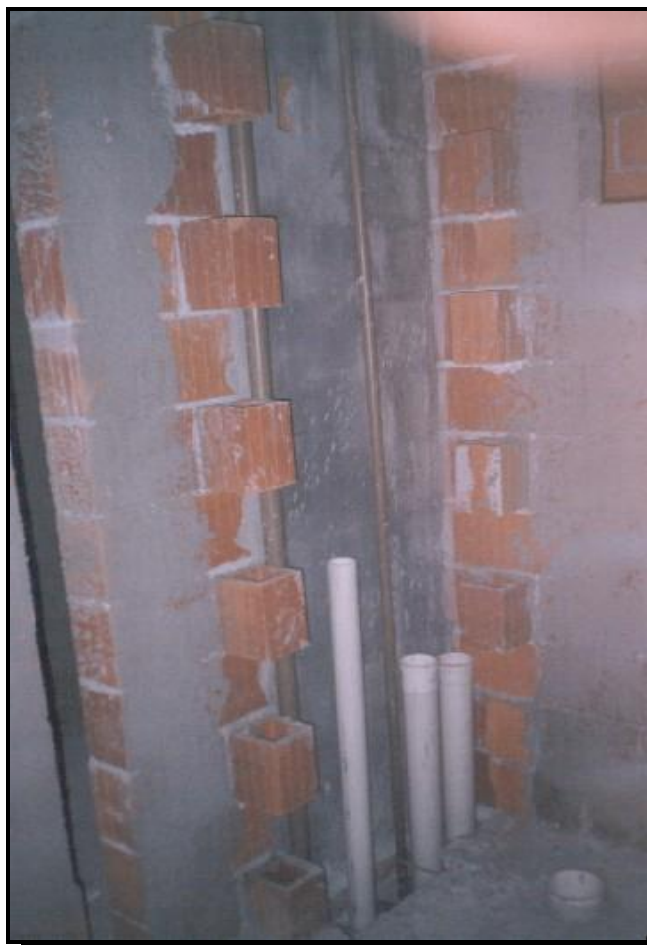
FIGURA 3.6 – Execução de um *shaft* projetado para instalações hidrossanitárias.

Na Figura 3.6 observa-se as esperas deixadas durante a elevação das alvenarias, com os mesmos blocos da elevação, para posterior execução do fechamento do *shaft*. A parede interna do *shaft* recebeu revestimento com impermeabilização.

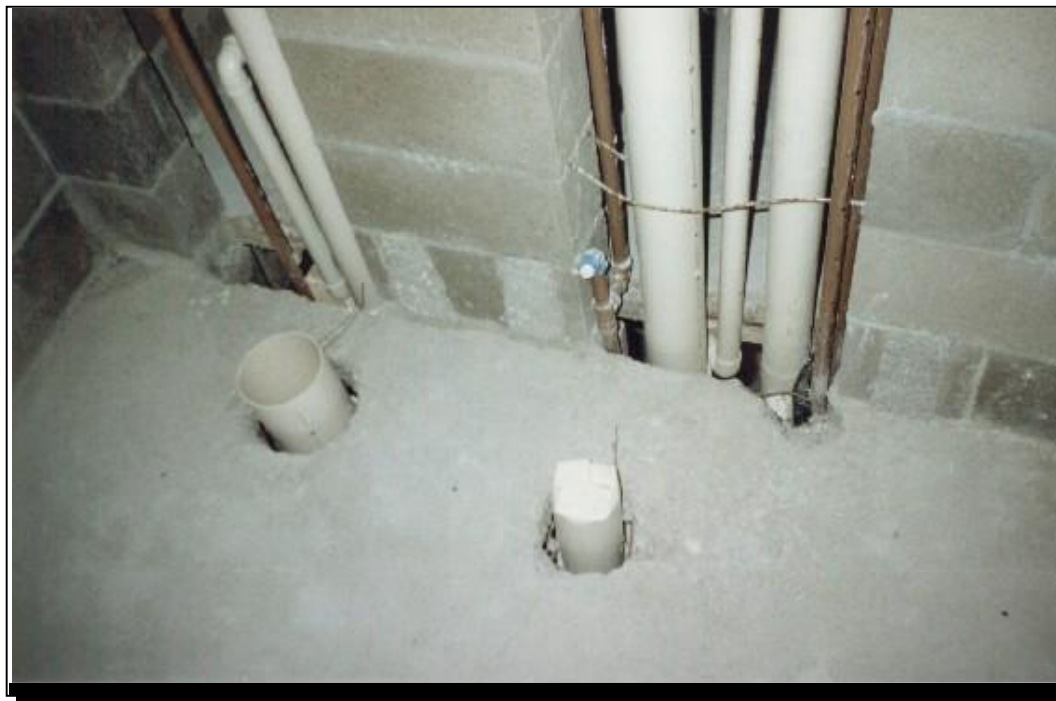
FIGURA 3.7 – Colunas hidrossanitárias projetadas em espaços modulares na parede de um banheiro.

A Figura 3.7 ilustra a passagem dos tubos para alimentação de água, as colunas de queda do esgoto e as colunas de ventilação. Também se observam os furos deixados na laje para passagem da tubulação. É deixado um tubo de PVC de 150mm de diâmetro, para posterior locação da caixa sifonada no box (à esquerda) e um tubo de PVC de 100mm para o vaso sanitário.

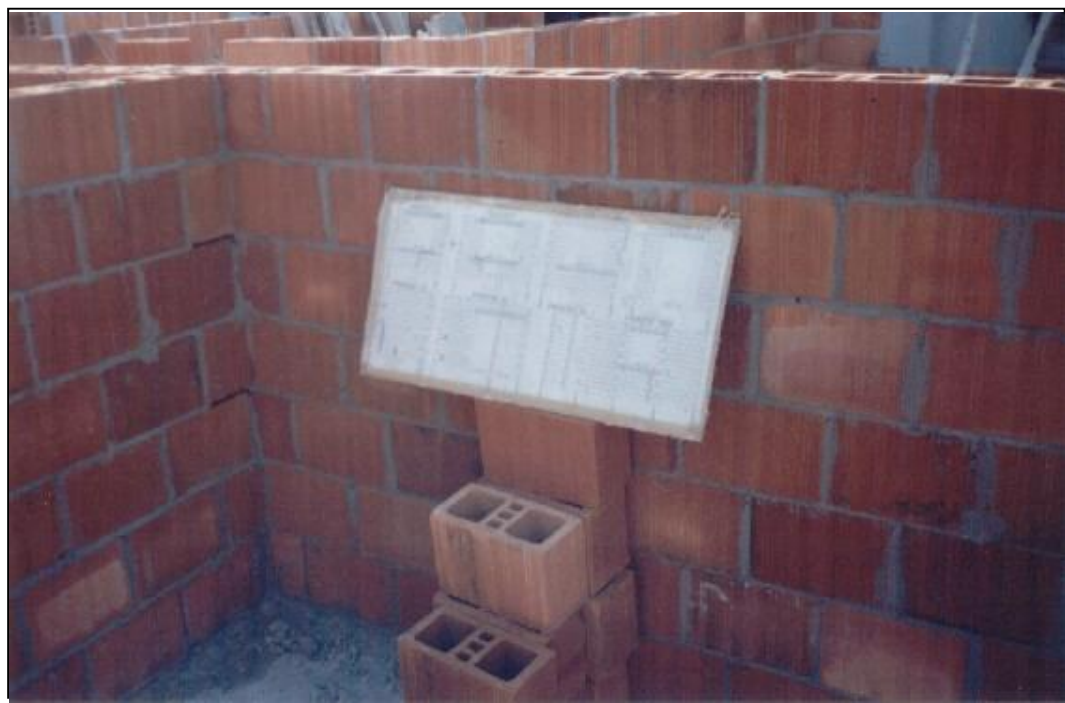
FIGURA 4.1 – Disposição correta de projetos na obra. Prancha plastificada para proteção do projeto.

A Figura 4.1 apresenta um projeto em escala 1:25 plastificado e fixado em uma prancha, sendo esta a prática recomendada. A Figura 4.2 além de apresentar prancha com projeto plastificado, também possui espaço protegido para outros projetos a serem usados e para as ferramentas.

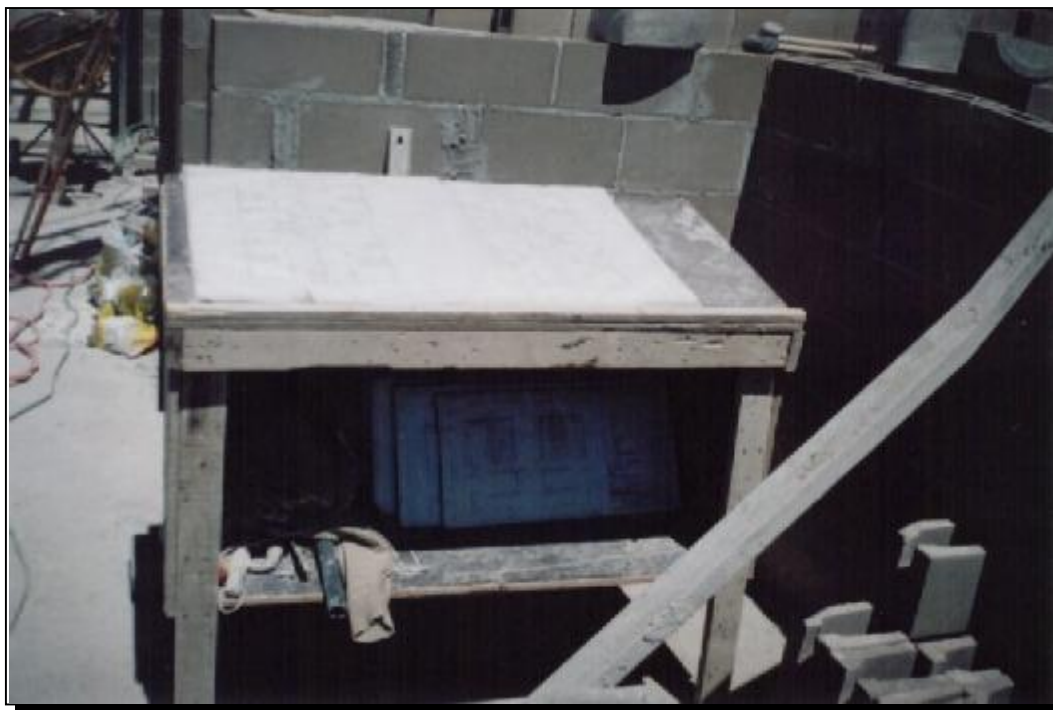
FIGURA 4.2 – Mesa com projeto plastificado em uso e espaço para ferramentas e demais projetos.

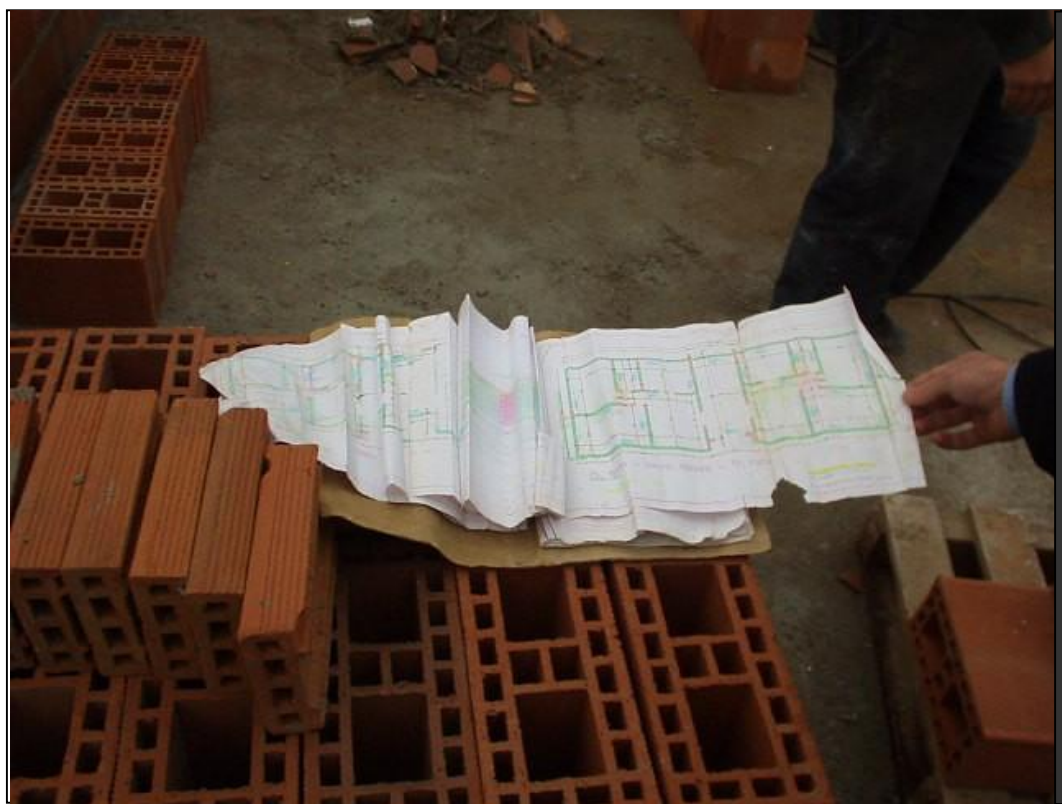
FIGURA 4.3 – Projeto em péssimo estado de conservação e apresentação, sendo utilizado na obra.

pode observar pelas ondulações existentes, e também foram molhados, contendo “borrões” que impediam completamente a visualização de partes do projeto. Na manhã em que a visita foi realizada, estavam ocorrendo precipitações de pequena intensidade e ocasionais, estando o projeto sobre blocos úmidos e desprotegido de chuvas e ventos.

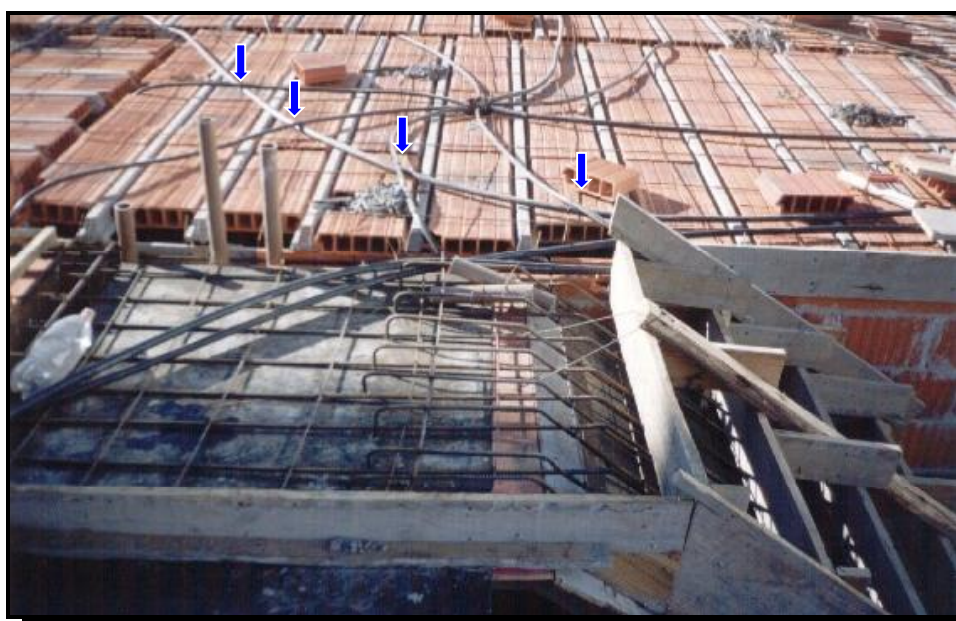
FIGURA 4.5 – Sobreposições entre eletrodutos distribuídos na laje.

A sobreposição de eletrodutos pode ser observada na Figura 4.5, onde ocorreram quatro pontos de sobreposição entre dois eletrodutos.

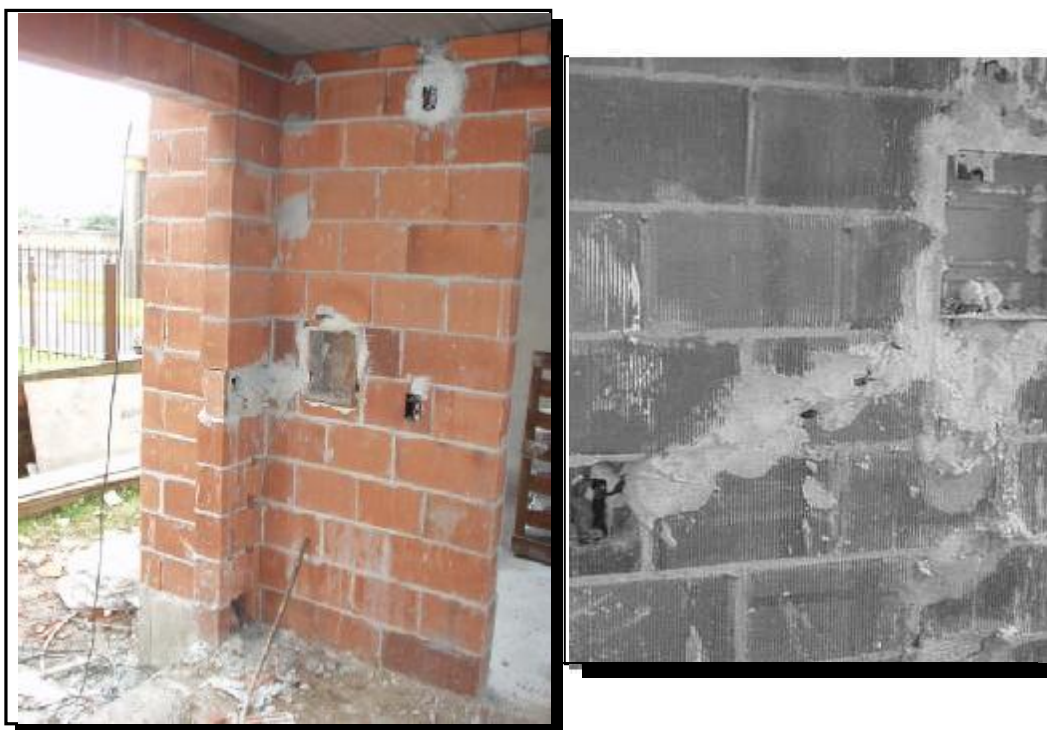
FIGURA 4.6 – Rasgos indevidos executados nas alvenarias para passagem de eletrodutos.

Verificou-se, também, que os projetos elétricos e afins apresentavam alguns problemas de concepção, principalmente pela falta de integração com os projetos arquitetônicos, estruturais e hidrossanitários. Muitos erros também são cometidos por esquecimento ou descuido do eletricista em deixar esperas no momento do grauteamento de vergas. A ocorrência da falta de integração entre os projetos e erros do eletricista, foi constatada pela execução de rasgos horizontais e verticais nas paredes. Estes rasgos, conforme Figura 4.6, não devem ocorrer, como já foi dito, pois geram “retrabalho”, não condizem com os princípios da racionalização, geram custos adicionais de tempo e material, atrasam o andamento da obra e podem comprometer significativamente a resistência da alvenaria devido a redução da sua seção.

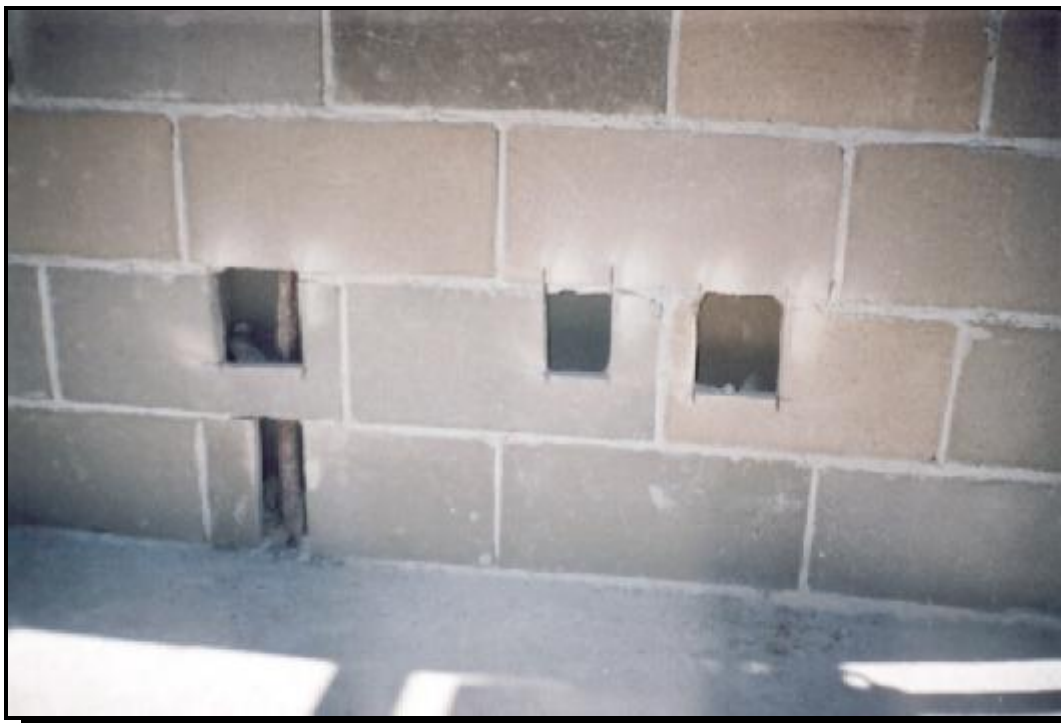
FIGURA 4.8 – Cortes em blocos de concreto para pontos elétricos e telefônicos.

Os cortes nos blocos da Figura 4.8 foram executados após o assentamento e anteriormente a concretagem da laje.

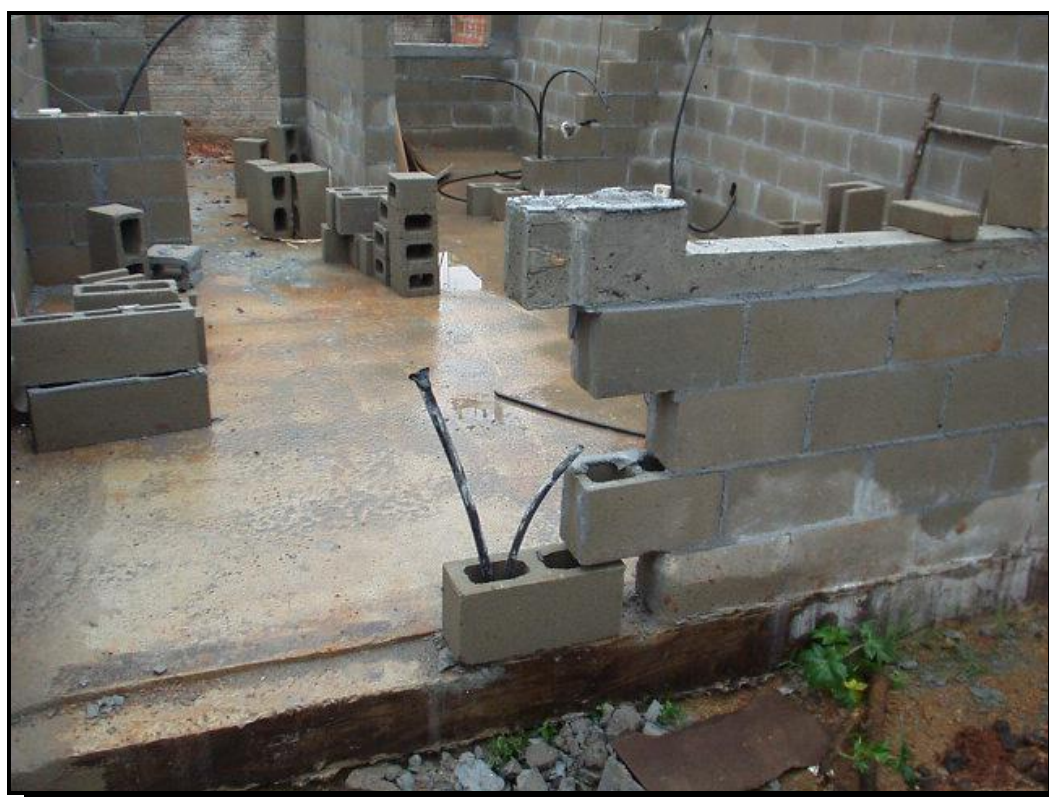
FIGURA 4.9 – Espera de eletrodutos locados em desacordo com a modulação.

A Figura 4.9 mostra eletrodutos que sobem do piso para a alvenaria, posicionados em desacordo com a modulação dos blocos. Neste caso, quando o bloco for locado de acordo com a modulação, os eletrodutos não coincidirão com o vazado, e sim, com as paredes transversais do bloco.

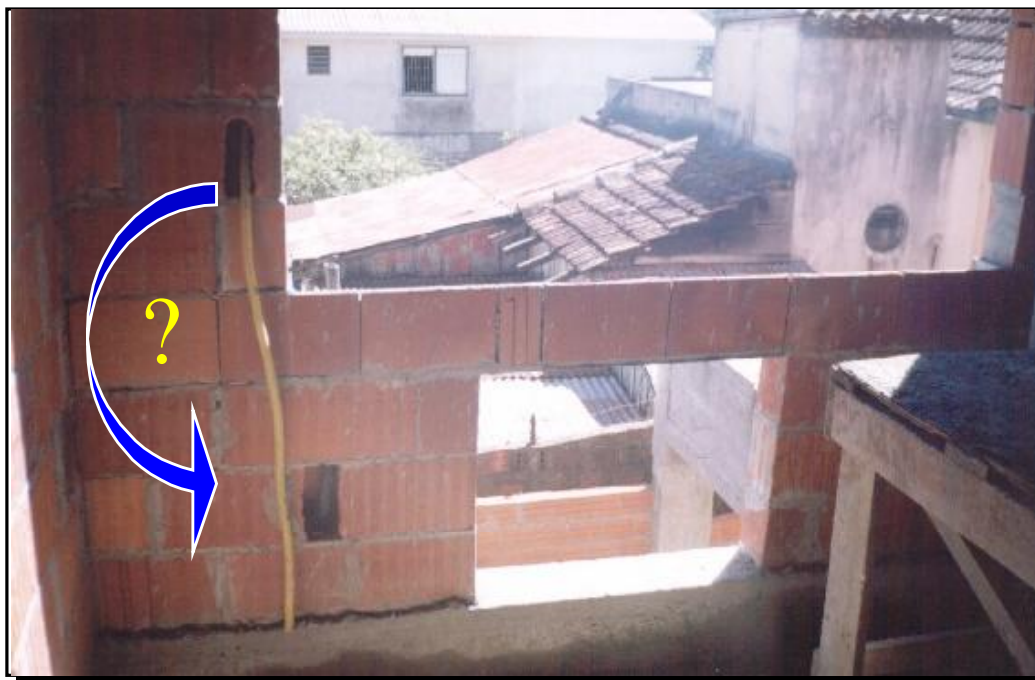
FIGURA 4.13 – Eletroduto para tomada do condicionador de ar sem passagem pela contra-verga da janela.

Em todas as obras onde ocorreu este erro, a forma de correção adotada foi cortar a parede do bloco para passagem do eletroduto, sem prejudicar a seção grauteada. Considerando que a parede do bloco tenha 2,2 cm ou mais, dependendo do fabricante, é possível passar até eletrodutos de 1”.

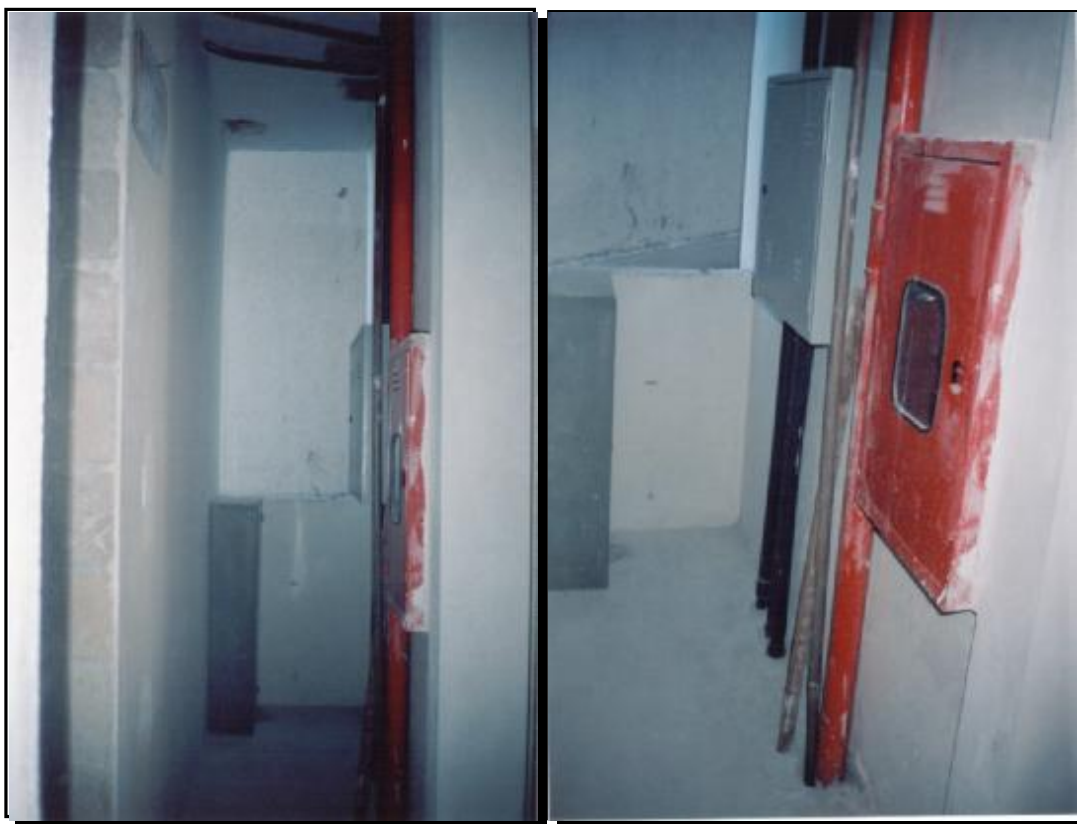
FIGURA 4.15 – *Shaft* para instalações localizado na circulação, com acesso para pessoas.

Conforme se pode visualizar na Figura 4.15, o *shaft* permite o acesso de pessoas quando necessário. A porta será instalada ao lado do tubo do hidrante (vermelho), permitindo o livre acesso até o hidrante e isolando as demais instalações. Este *shaft* está localizado na circulação, ao lado da caixa do elevador possibilitando a inclusão de novas instalações que venham a ser necessárias ao prédio, futuramente, além de permitir acesso rápido e sem necessidade de recomposição de gesso ou outros revestimentos posteriormente.

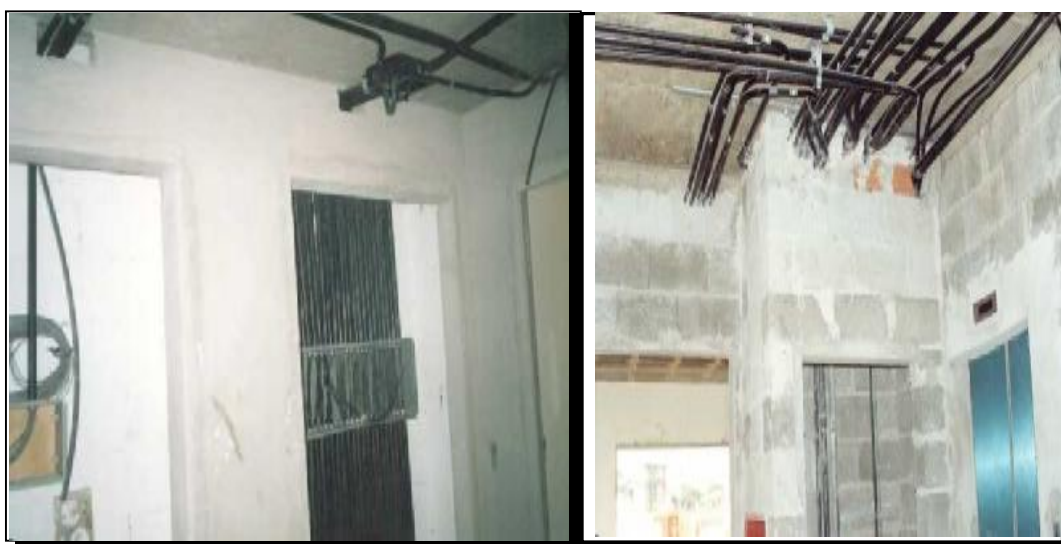
FIGURA 4.16 – Execução de *shafts* para colunas das instalações elétricas localizados na circulação.

A Figura 4.16 mostra a organização dos eletrodutos de distribuição, tanto horizontais, a serem protegidos por forro falso de gesso, quanto verticais, os quais passam por *shafts* próprios para suas colunas de distribuição entre pavimentos.

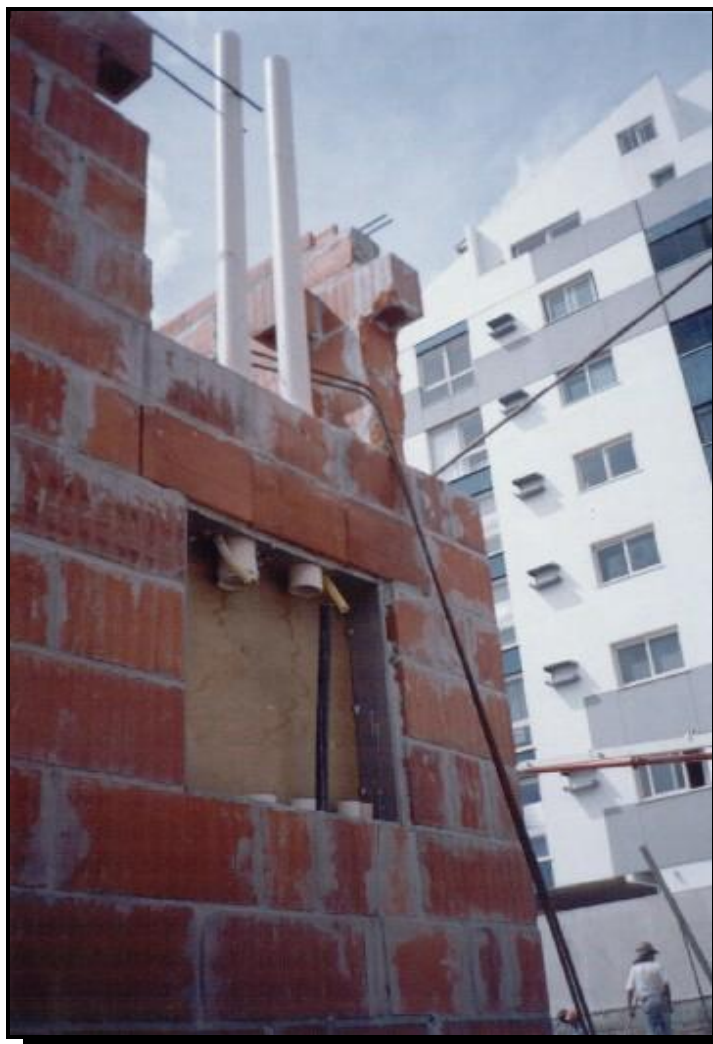
FIGURA 4.17 – Colunas de tubos de PVC para posterior passagem de eletrodutos.

As caixas de distribuição e CDs devem ser previstas no projeto. Conforme demonstra a Figura 4.17, a caixa possui tamanho modulado de acordo com os blocos e foram deixados tubos de PVC para posteriormente ser realizada a instalação elétrica.

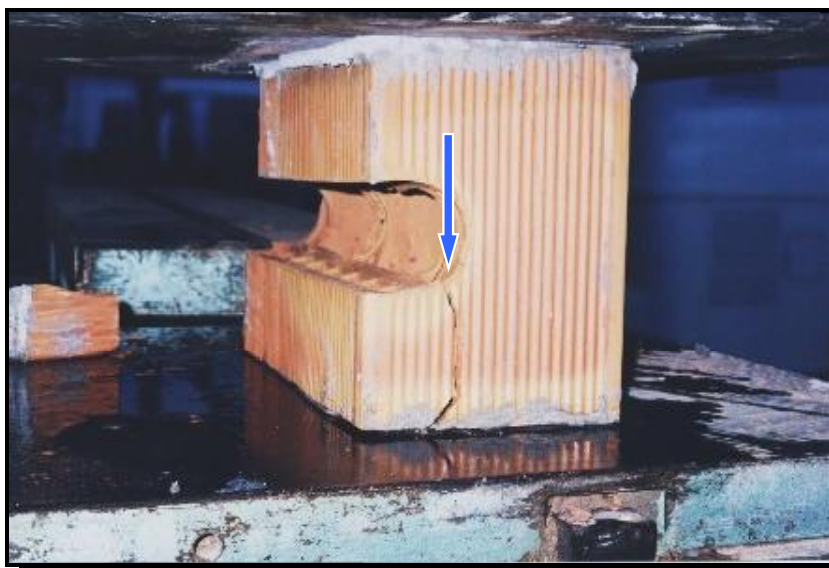
FIGURA 4.21 – Ensaio de resistência à compressão axial de bloco cerâmico especial, com vazado horizontal para a passagem de tubulações.

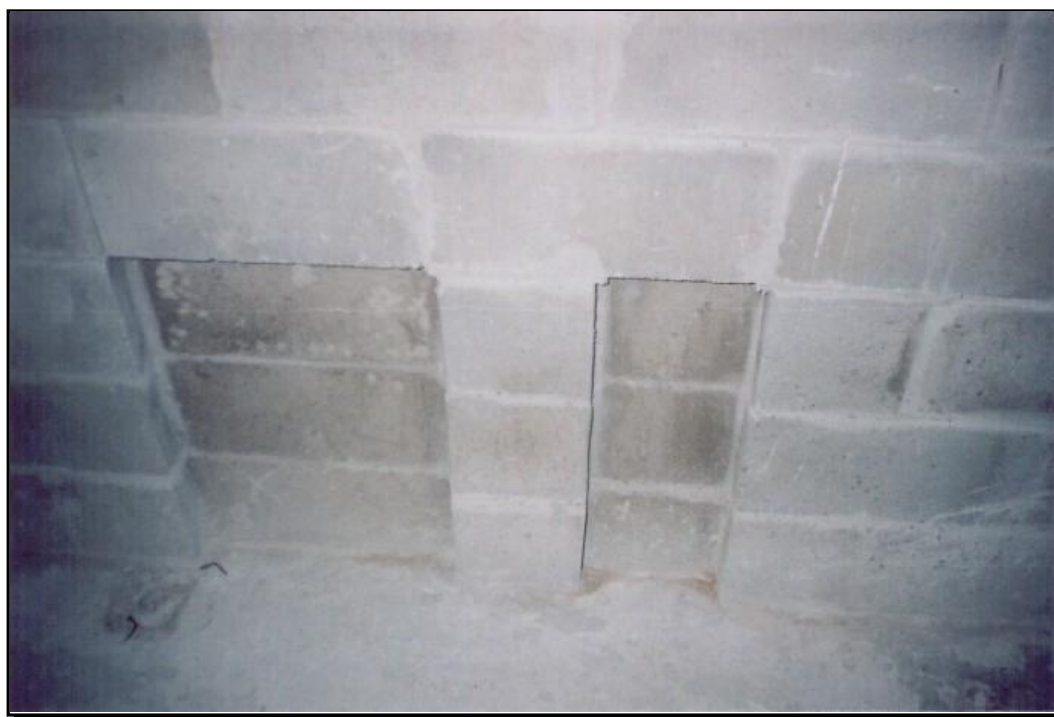
FIGURA 4.24 – Blocos de concreto com 9cm de espessura para instalações hidrossanitárias.

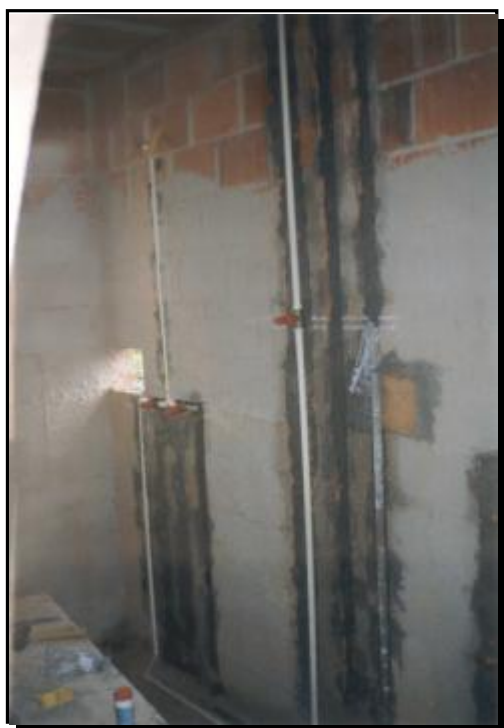
A Figura 4.25 (a) ilustra uma parede onde foram retirados as paredes dos séptos dos blocos e estão instaladas as tubulações. Esta técnica requer atenção no momento do assentamento dos blocos especiais de forma que fiquem alinhados verticalmente.

FIGURA 4.25 – Blocos especiais para execução de instalações hidrossanitárias verticais.

Em 4 obras foi observada a utilização de blocos especiais para execução das instalações hidrossanitárias verticais, sendo este mesmo bloco utilizado para instalação de caixas para pontos das instalações elétricas e telefônicas. Os blocos utilizados possuem ranhuras verticais para enfraquecimento de uma parede lateral de um sépto, a qual é facilmente retirada com uma pancada de pequena intensidade, após a alvenaria estar executada e curada, resultando em um bloco conforme a Figura 4.25 (b).

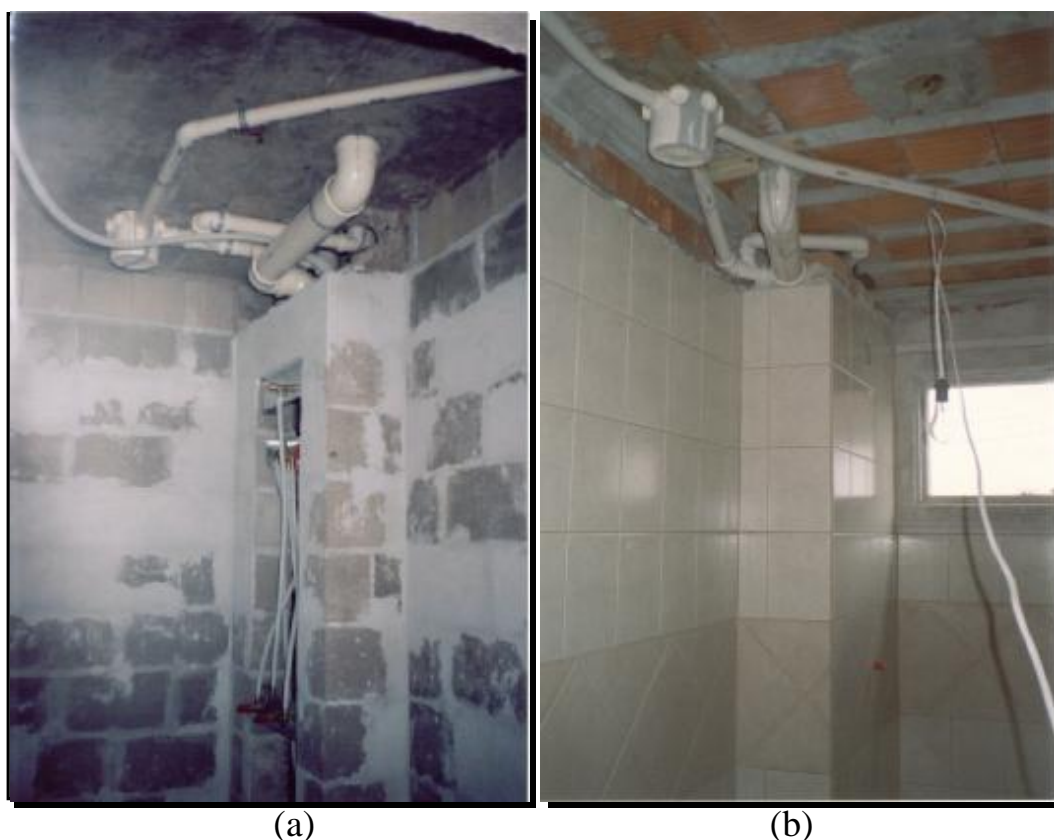
FIGURA 4.26 – *Shafts* para instalações hidrossanitárias em alvenaria estrutural.

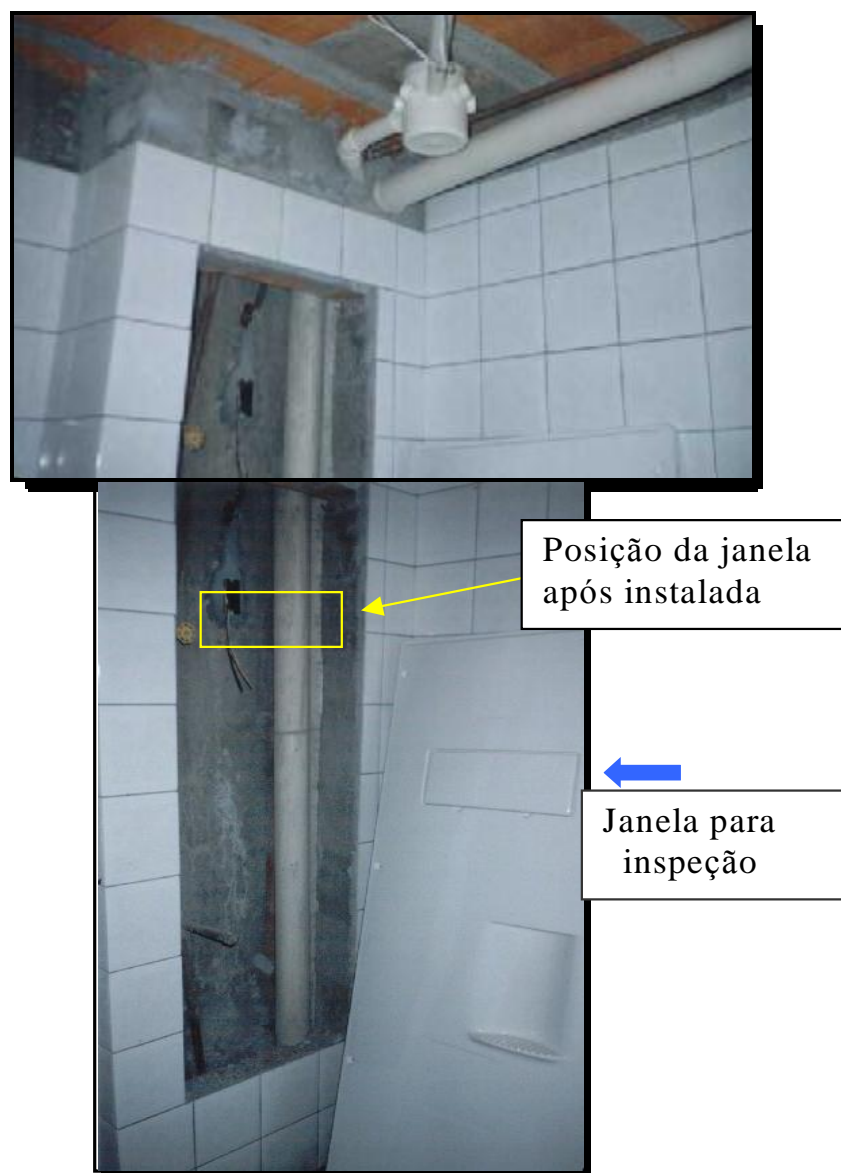
FIGURA 4.27 – Execução de um *shaft* para instalações hidrossanitárias.

movimentos oriundos de recalques, vibrações ou movimentação da parede, evitando trincas e mesmo ruptura da tubulação.

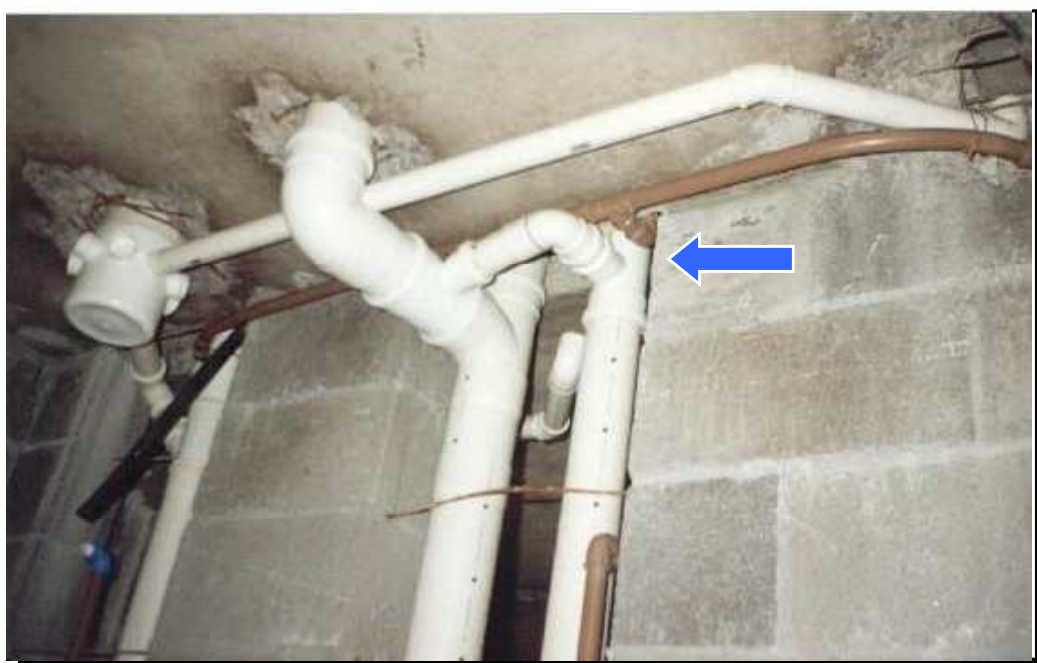
FIGURA 4.28 – Colunas para instalações hidrossanitárias em vãos das alvenarias.

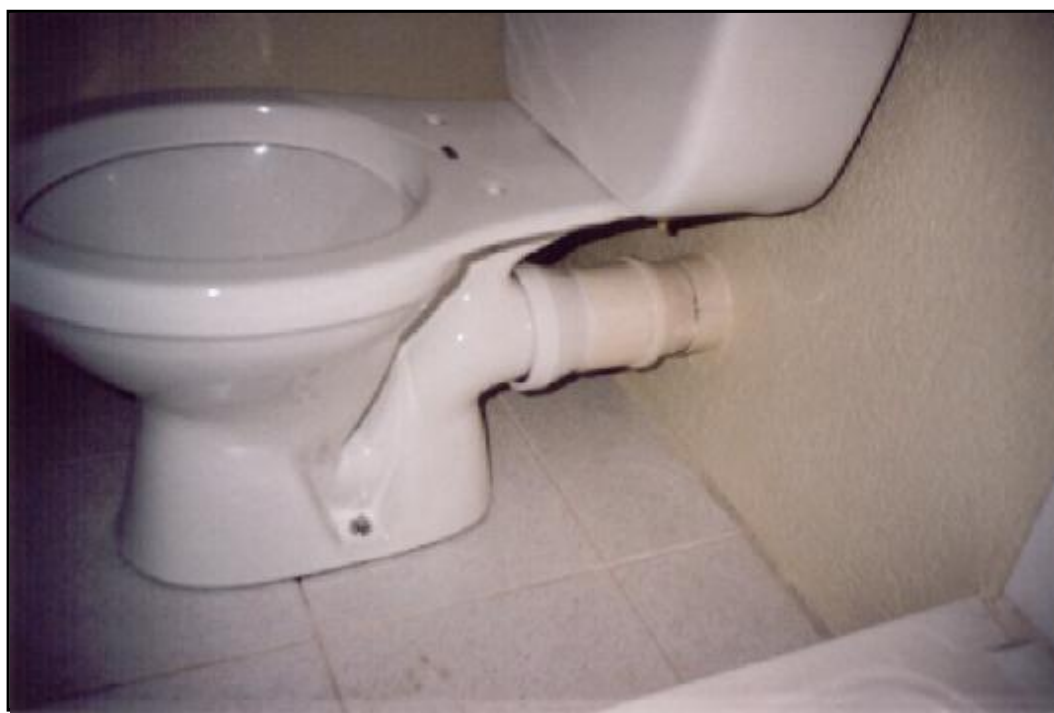
FIGURA 4.30 – Vaso sanitário com saída horizontal.

saída horizontal, o qual conecta-se diretamente ao tubo, de acordo com a Figura 4.30. No chuveiro foi instalado piso-box com ligação horizontal direta ao tubo de queda, no interior da alvenaria. No lavatório foi adotado a mesma técnica. A desvantagem desta instalação é a ausência de ralo no banheiro, para prevenção em caso de vazamentos e também para limpeza. Porém, não há necessidade de instalação de forro rebaixado no pavimento inferior.

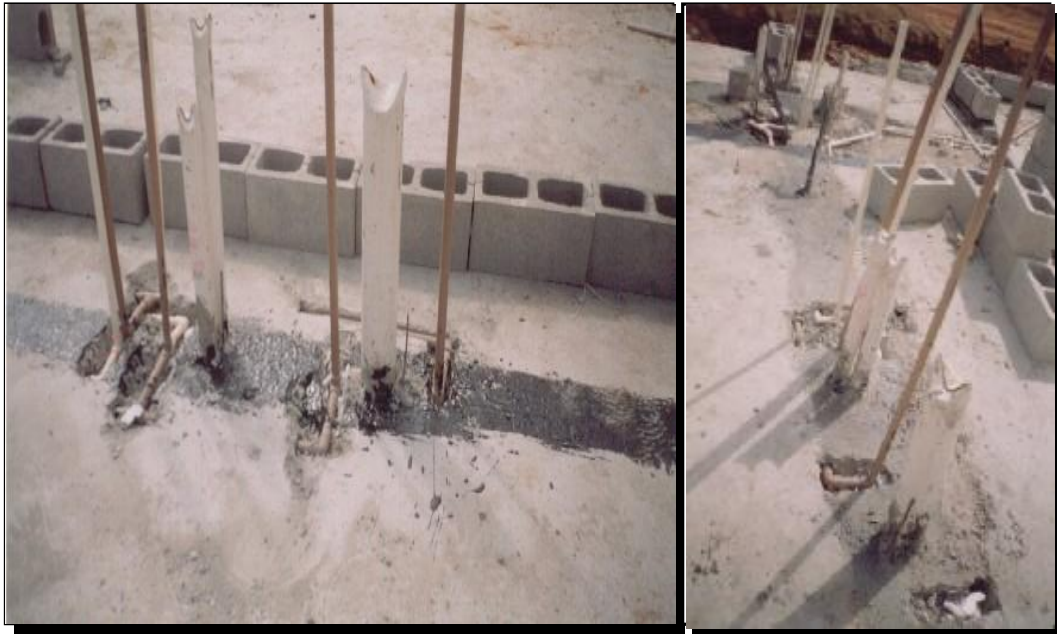
FIGURA 4.32 – Esperas para instalações hidrossanitárias executadas anteriormente ao radier.

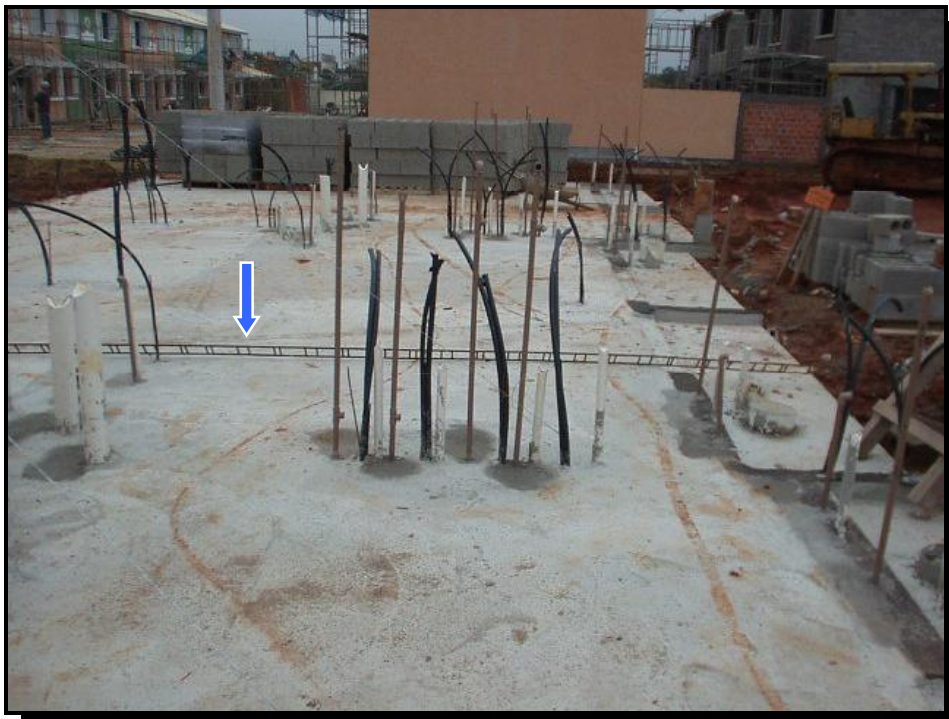
FIGURA 4.33 – Gabarito metálico de modulação e esperas para instalações.

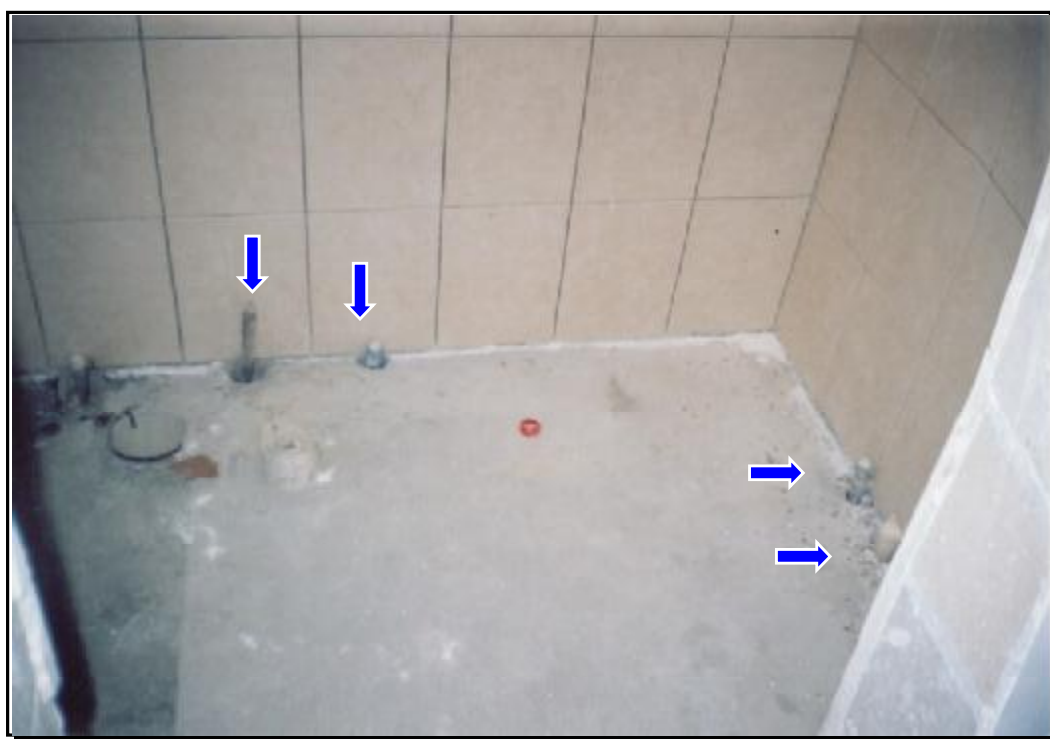
FIGURA 4.35 – Instalações hidrossanitárias executadas externamente às alvenarias.

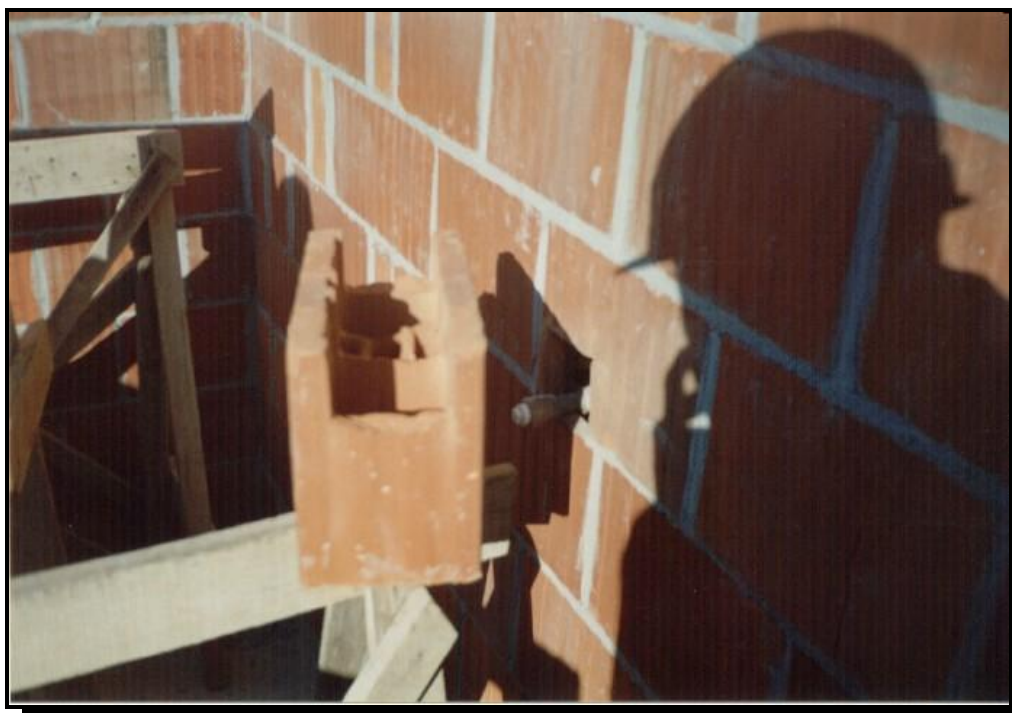
FIGURA 4.39 – Instalações hidrossanitárias horizontais no interior da alvenaria.
