Dissertação de Mestrado

**INTEGRAÇÃO ENTRE PROJETOS NA
ALVENARIA ESTRUTURAL**

Evandro Augusto Buriol

Dissertação apresentada ao Curso de Mestrado do Programa de Pós-Graduação em Engenharia Civil, Área de Construção Civil e Preservação Ambiental, da Universidade Federal de Santa Maria (UFSM, RS), como requisito parcial para obtenção do grau de **Mestre em Engenharia Civil.**

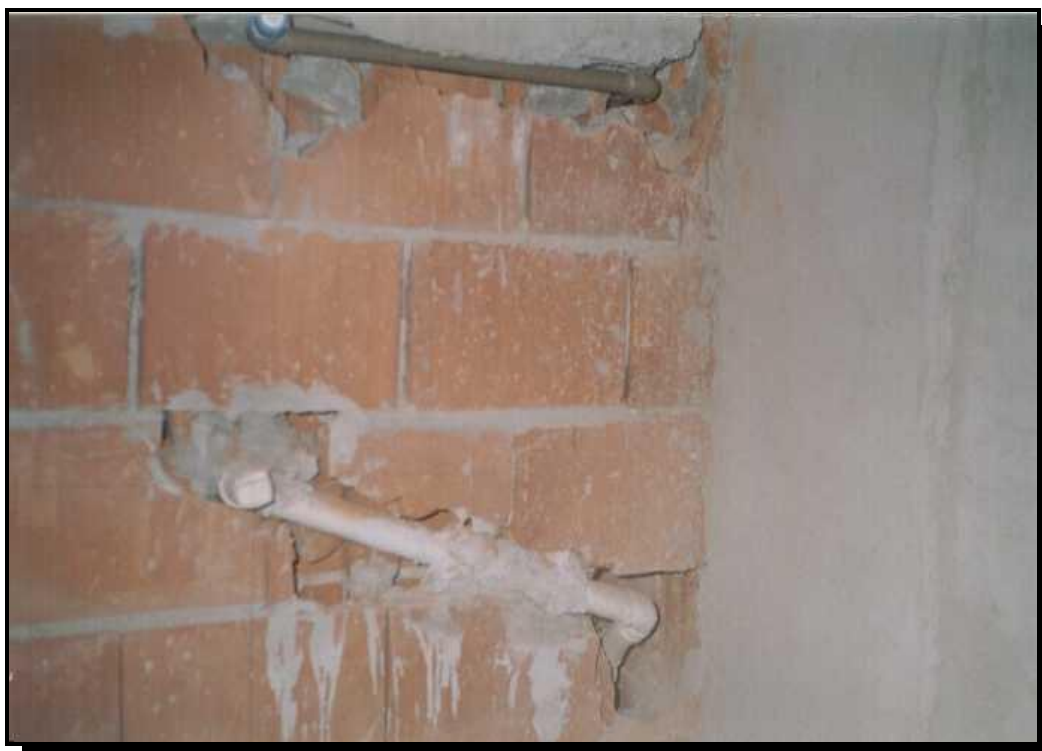
FIGURA 4.40 – Corte indevido de parede para passagem de tubulações hidrossanitárias esquecidas.

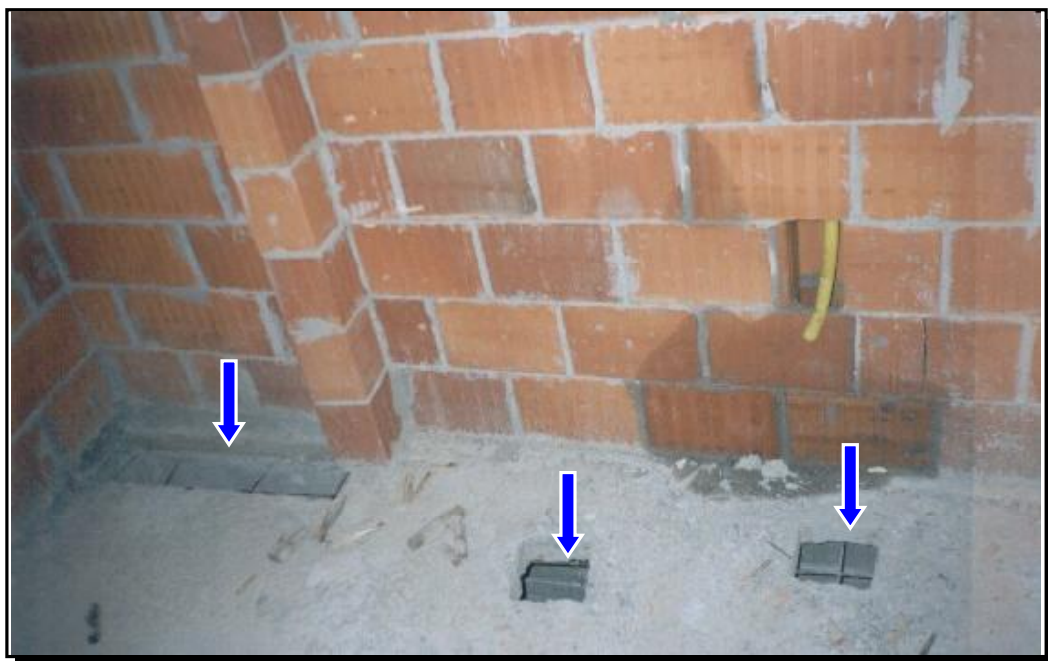
FIGURA 4.41 – Esperas para passagem de tubulações hidrossanitárias deixadas na laje.

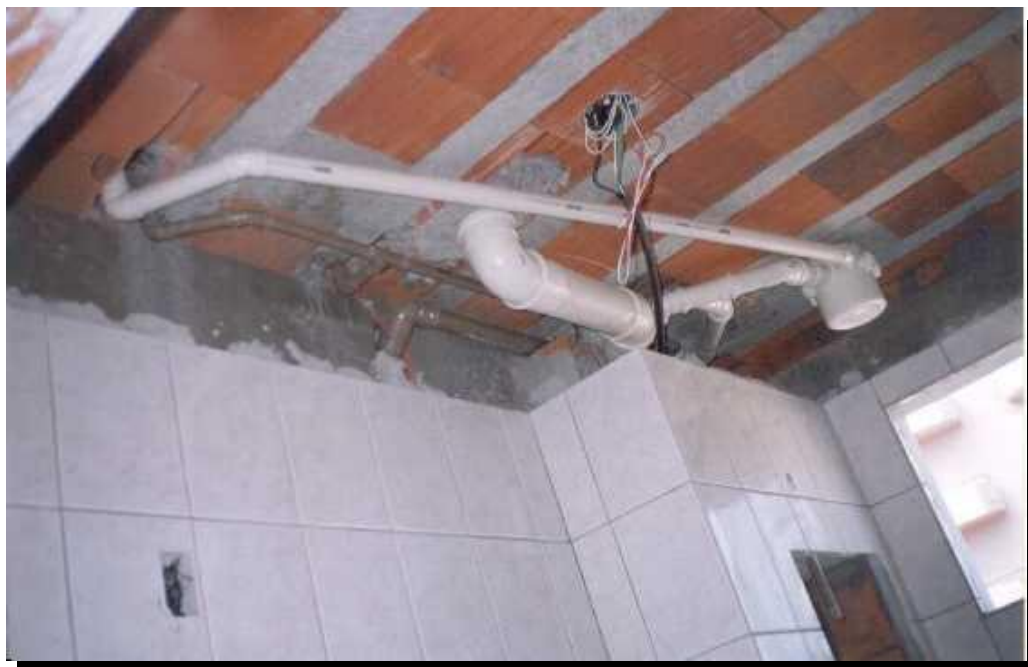
FIGURA 4.42 – Instalações hidrossanitárias horizontais sob a laje, aguardando forro falso para fechamento.

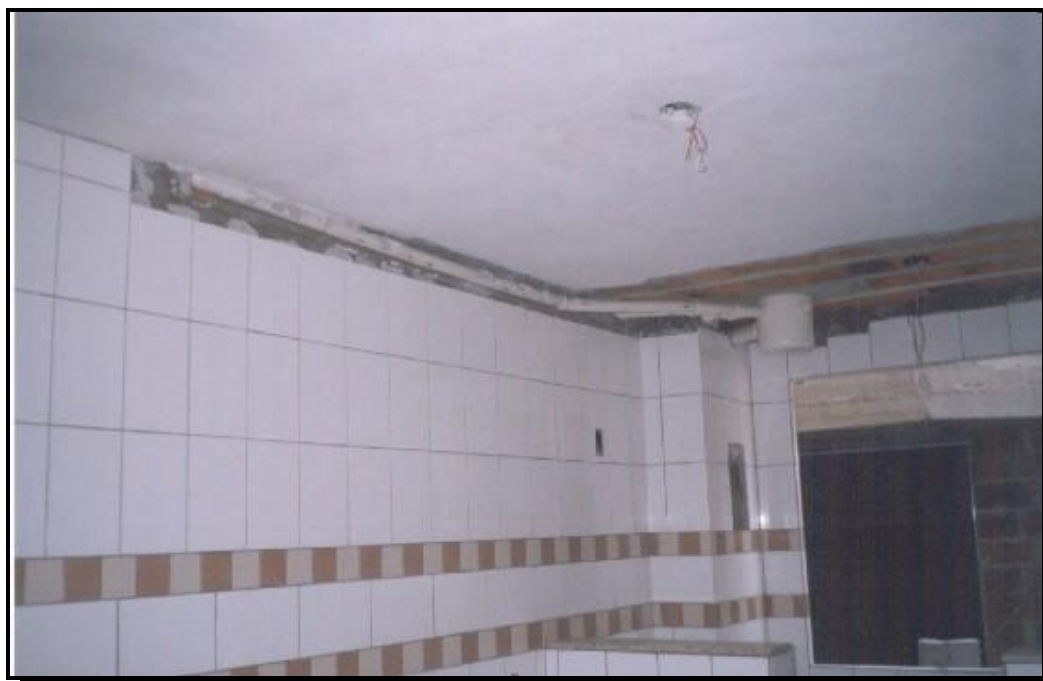
FIGURA 4.43 – Tubulação da cozinha a ser ocultada por sanca de gesso.

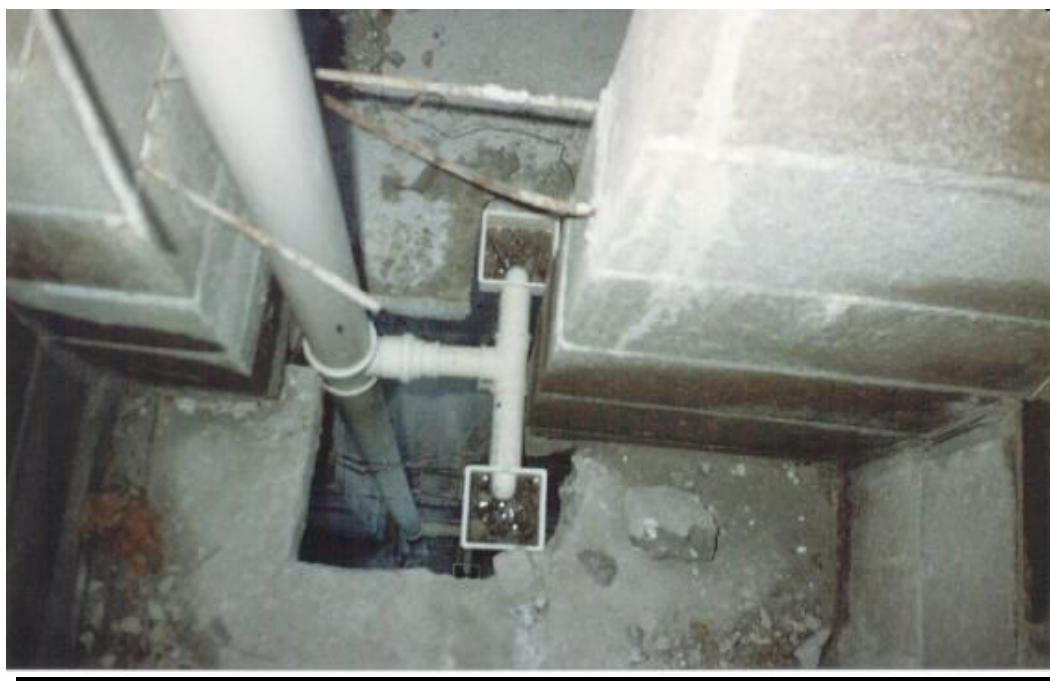
FIGURA 4.44 – Ralos ligados à coluna pluvial localizada na alvenaria de divisa entre duas sacadas.

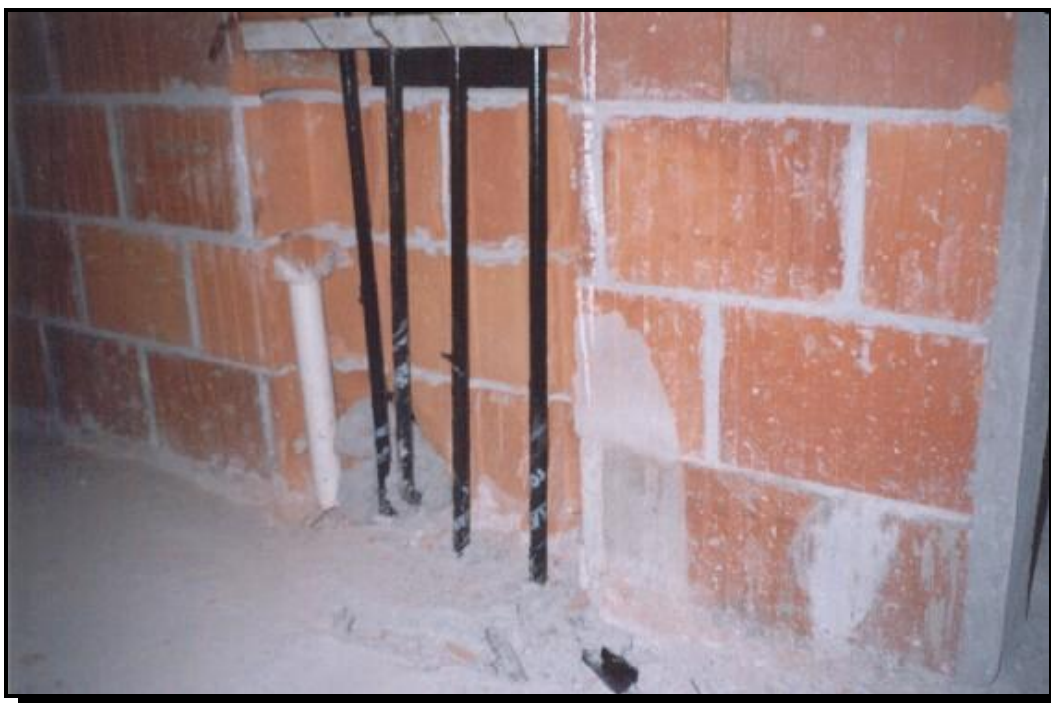
FIGURA 4.45 – Tubulação de gás através dos vazados de blocos.

evitando-se o acúmulo de gás no interior da alvenaria em caso de vazamento. A instalação das tubulações horizontais, em cada unidade, foi executada junto ao piso, chumbada na laje ou no contrapiso, não devendo ser instalada sobre forro falso para evitar a possibilidade de vazamentos com conseqüente formação de “bomba”.

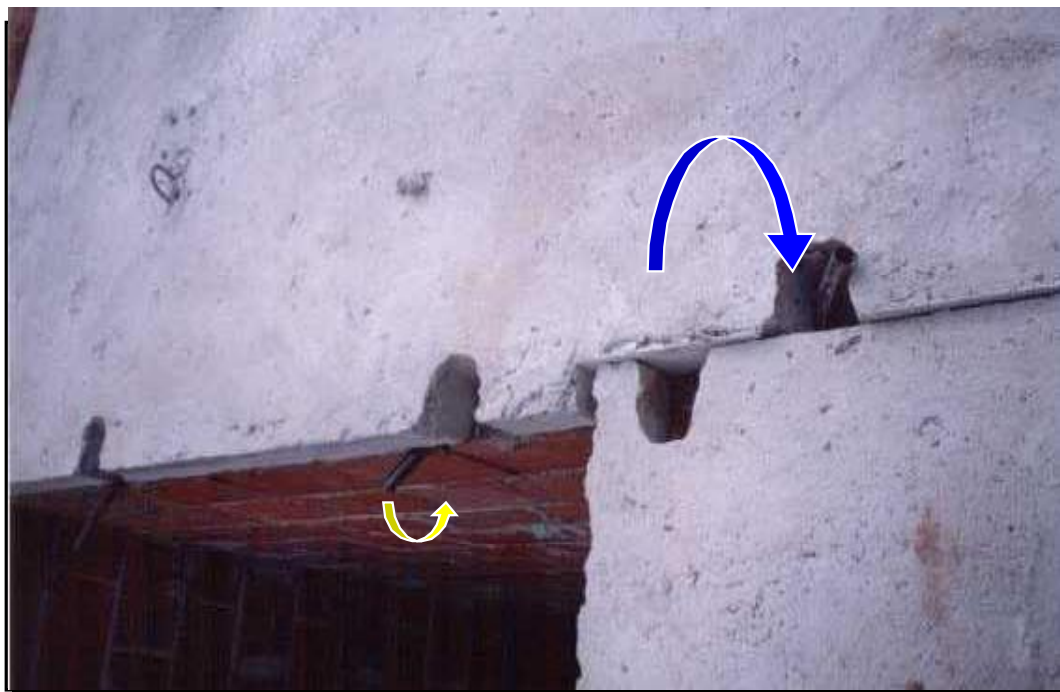
FIGURA 4.46 – Lajes maciças pré-moldadas com “dentadas” erradas.

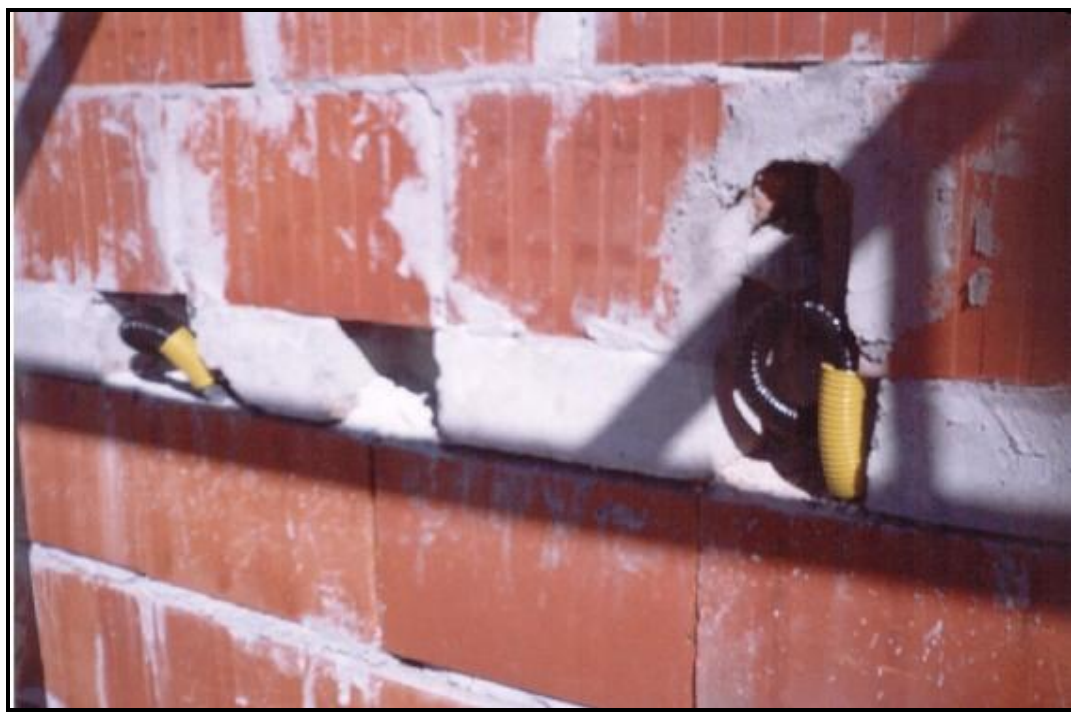
FIGURA 4.47 – Conexão entre eletrodutos da laje pré-moldada e esperas instaladas na alvenaria.

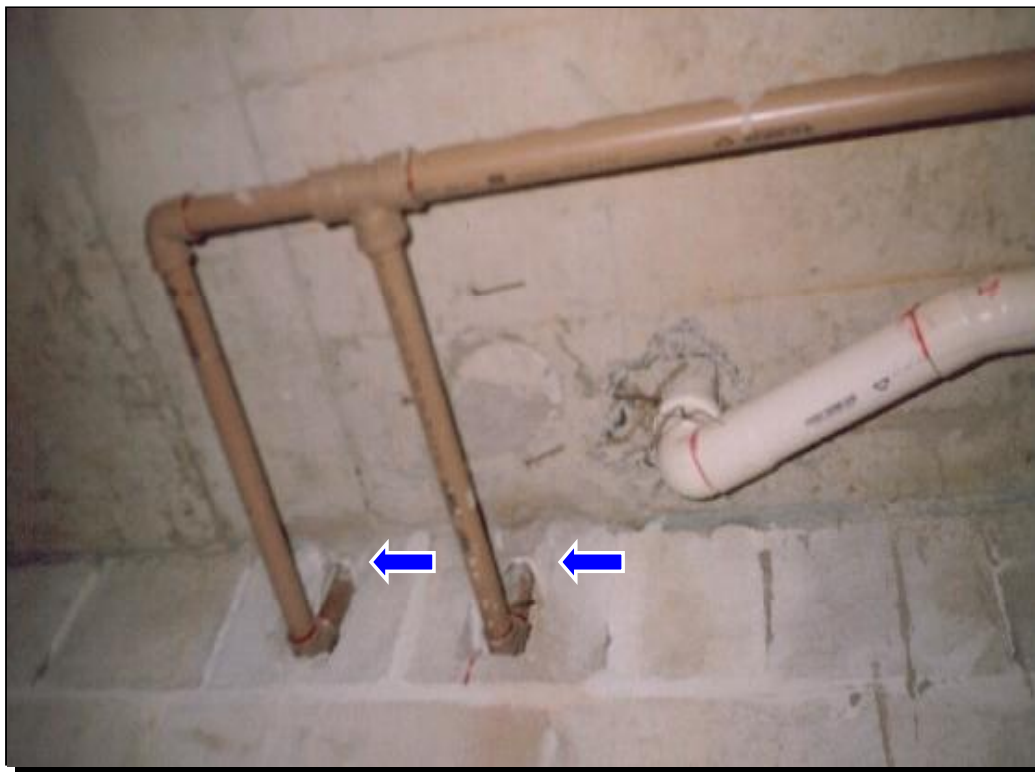
FIGURA 5.2 – Tubulação hidrossanitária passando livremente através da cinta.

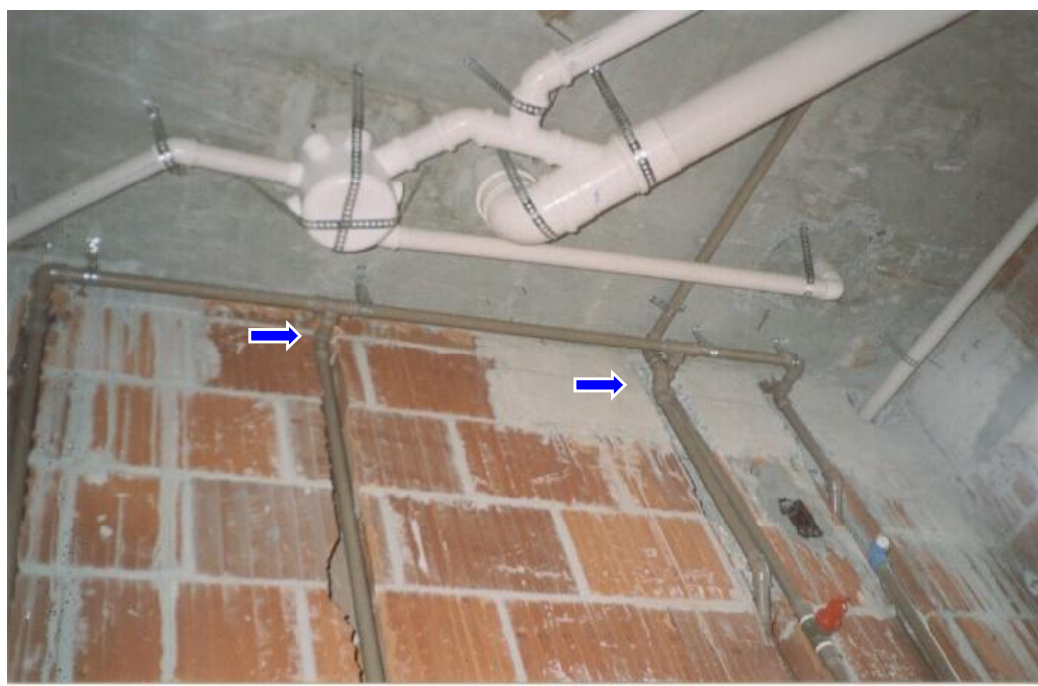
FIGURA 5.3 – Tubulação hidrossanitária instalada abaixo da cinta.

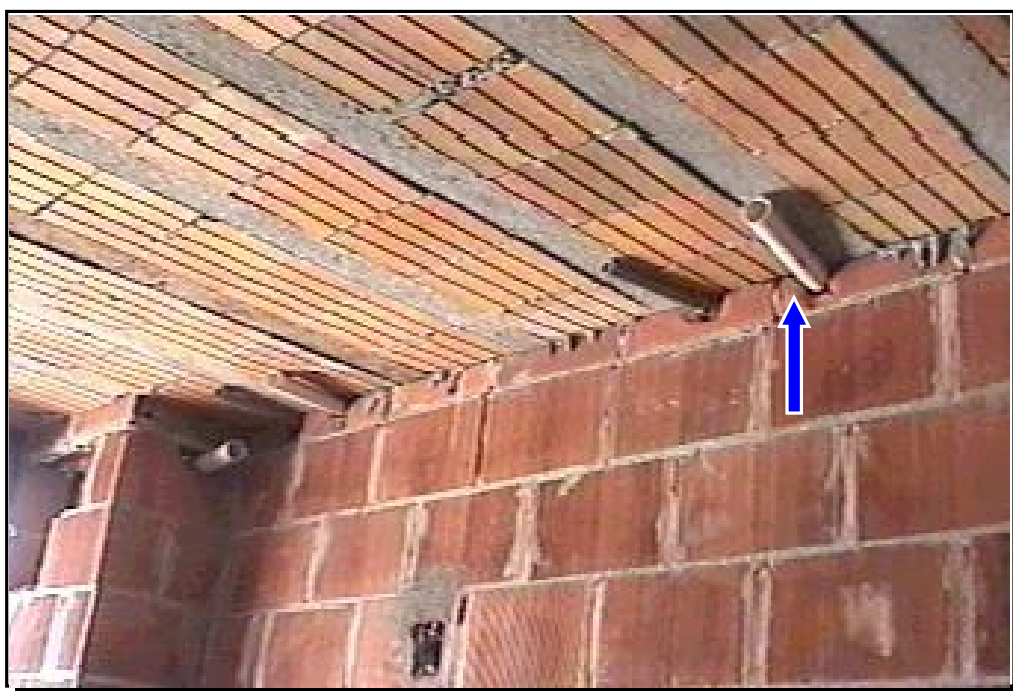
FIGURA 5.4 – Tubo de PVC “chumbado” na cinta com direção em desacordo com os demais.
