### 3.4 Implantação do pino de polímero de mamona

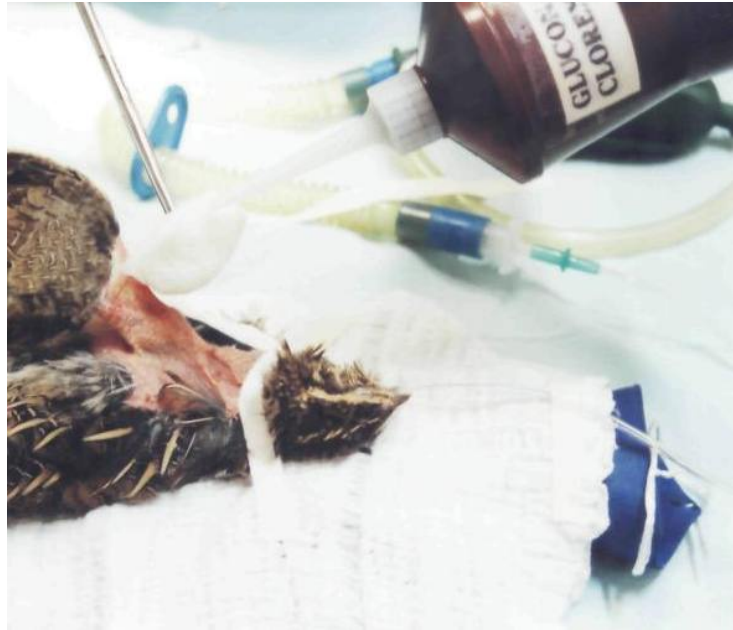
**Figura 1** – Imagem fotográfica pré-operatória das manobras de contenção e anti-sepsia executadas em uma codorna doméstica (*Coturnix japonica*) submetida a implantação do polímero de mamona (*Ricinus communis*) no úmero. Notar a intubação, contenção, anti-sepsia e decúbito lateral direito sobre bolsa térmica.

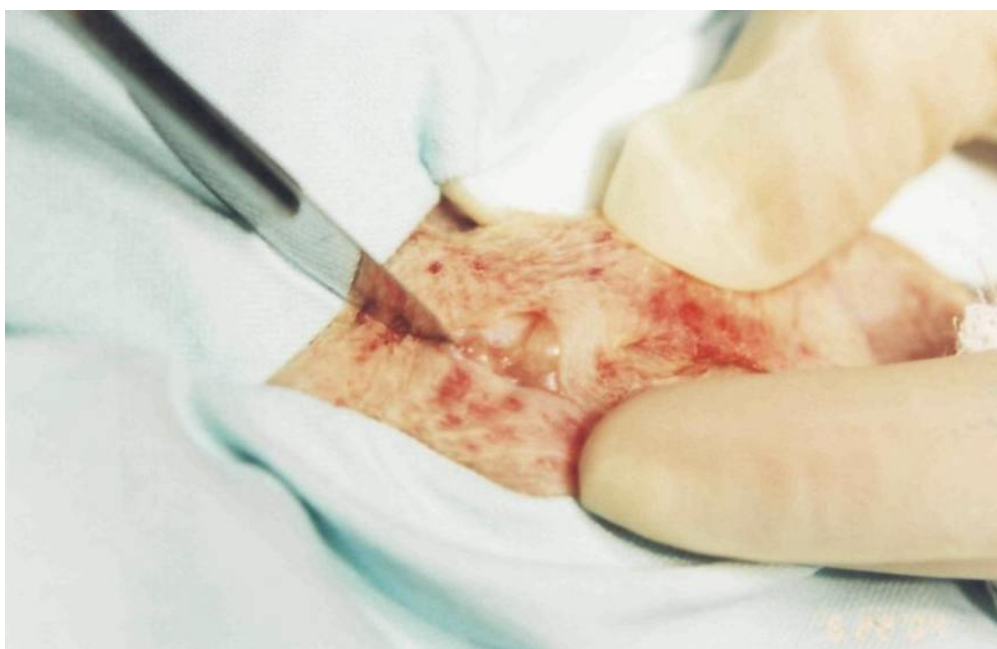
**Figura 3** – Imagem fotográfica trans-operatória do acesso à articulação escapulo-coraco-umeral esquerda de uma codorna doméstica (*Coturnix japonica*) submetida a implantação do polímero de mamona (*Ricinus communis*) no úmero. Notar bisturi incisando pele e musculatura da região da articulação.

O acesso ao úmero obtido por incisão de pele, divulsão entre os músculos propatagial e deltóide menor, seguido da incisão capsular foi realizado de maneira que apresentasse a articulação escápula-coraco-umeral, mostrando o tubérculo maior do úmero (Figura 3). Com auxílio de um introdutor manual de pinos, um primeiro pino metálico liso (de diâmetro um mm) foi inserido no seio do osso pneumático de forma normógrada através do tubérculo umeral e após foi removido. Em seguida da mesma forma um segundo pino metálico liso (diâmetro 1,5 mm), foi inserido também de forma normógrada, a fim de expandir o leito causado pela introdução do primeiro pino, depois também foi retirado.

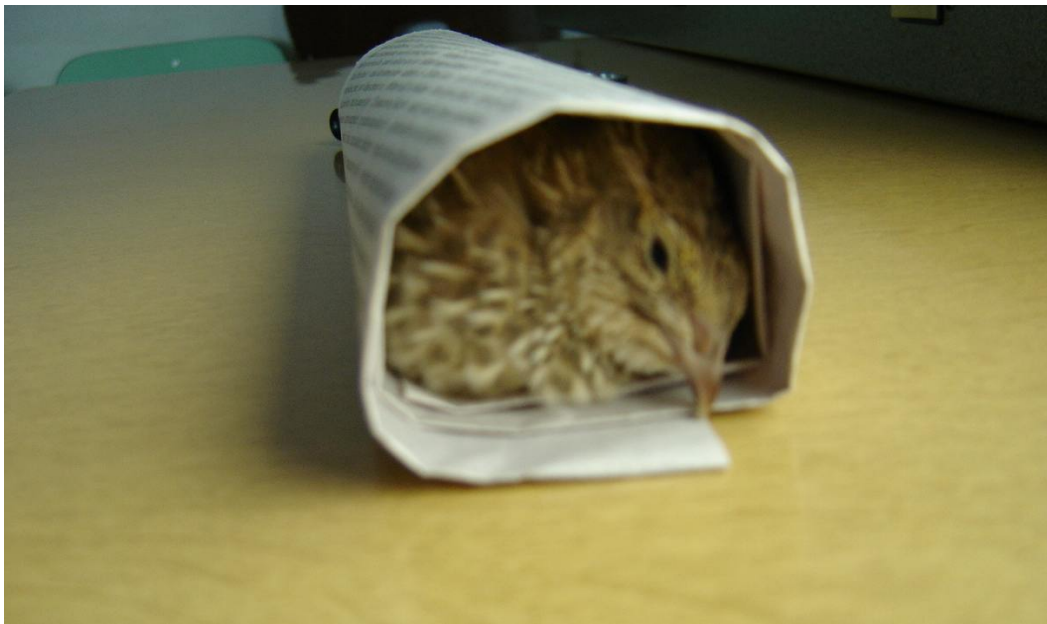
**Figura 10** – Imagem fotográfica da recuperação anestésica de uma codorna doméstica (*Coturnix japonica*) submetida ao implante do polímero de mamona (*Ricinus communis*) no úmero esquerdo. Notar o animal em um tubo de papel jornal.

Os pinos de poliuretana foram inseridos manualmente de forma normógrada (Figura 7 A e 7 B) e recalcados com auxílio de um pino metálico até que ficassem inteiramente sepultados no osso (Figura 8). Após efetuou-se irrigação do sítio cirúrgico com solução fisiológica aquecida e procedeu-se a capsulorrafia e miorrafia associadas e dermorrafia com a utilização de fio absorvível poliglactina 910<sup>i</sup>, número 5-0, num padrão simples separado (Figura 9 A e 9B). Após o término da cirurgia, o animal era envolvido em papel jornal de forma que ficasse imobilizado até a completa recuperação anestésica (Figura 10).
