**VALORIZAÇÃO E IDENTIFICAÇÃO DE
PADRONAGENS DE LADRILHOS HIDRÁULICOS DE
1920 A 1940, PERÍODO *ART DÉCO* BRASILEIRO,
PRESENTES EM PRÉDIOS E CASAS DO CENTRO
HISTÓRICO DE SANTA MARIA/RS**

DISSERTAÇÃO DE MESTRADO

Marcele Della Flora Cortes

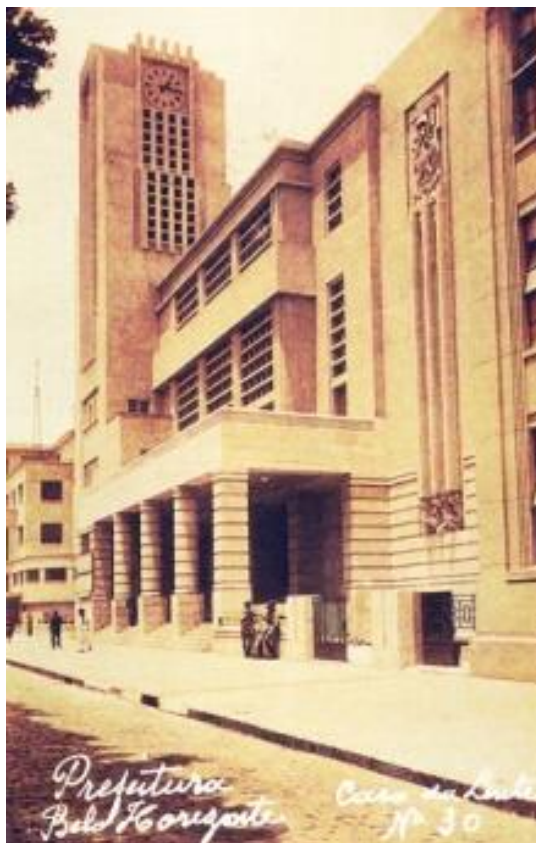
- Predominância de cheios sobre vazios, uma vez que apresenta elementos na sua composição que ocultam as aberturas do prédio como apresentado na figura 16;

Figura 16 - Sede da Prefeitura de Belo Horizonte, construída em 1939.
Fonte: BELO HORIZONTE, 2009.

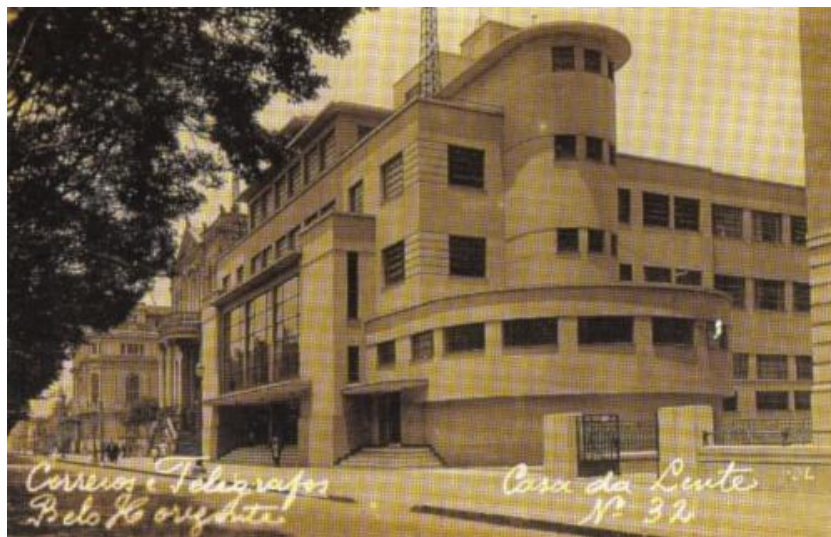
- Vínculo dos volumes geometrizados com as superfícies curvas como assinalado na figura 17;

Figura 17 - Correio e Telégrafo de Belo Horizonte em estilo *Art Déco*.
Fonte: SALVADOR, 2012, p. 48.

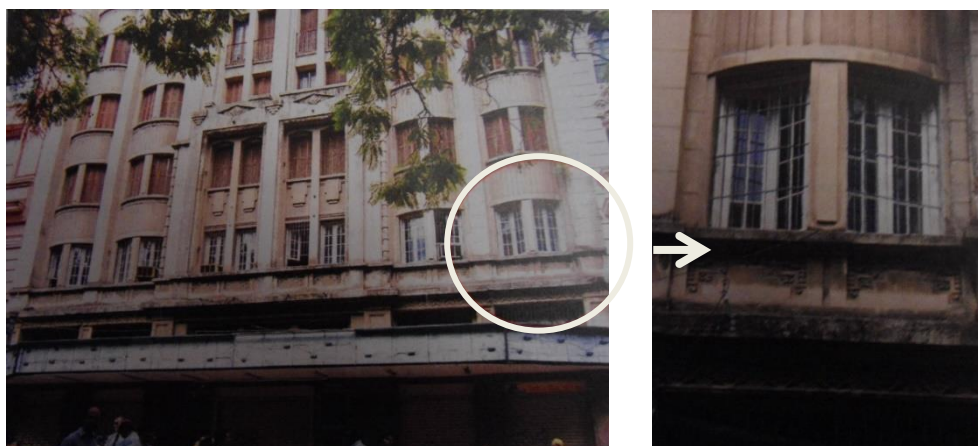
- Ornamentação contida (alto e baixo relevo), onde os volumes são geometrizados e simplificados. (as figuras 18 e 19 destacam as linhas retas de um prédio, a tipografia com formato geométrico e alguns detalhes nativos);

Figuras 18 e 19 - Edifício Imperial, Porto Alegre.
Fonte: RODRIGUES, 2005, p.18.

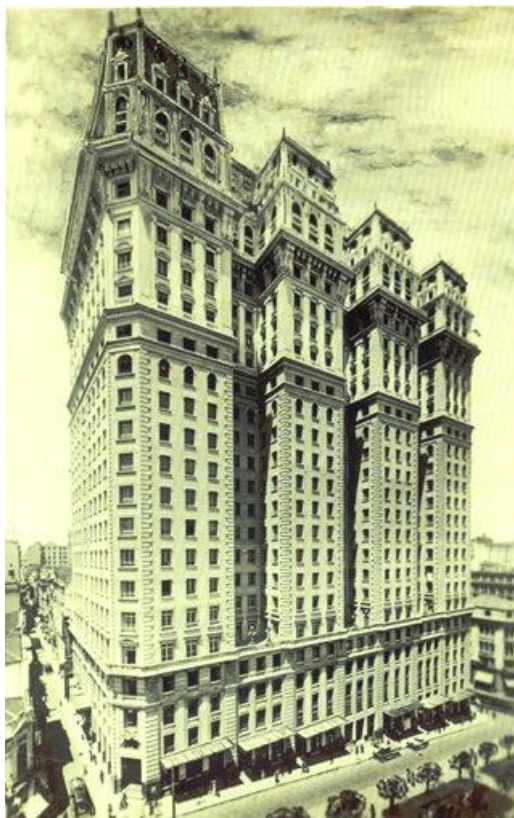
- Composição marcada e harmonizada por contrastes de linhas e planos, verticais e horizontais conforme figura 20;

Figura 20 - O edifício Martinelli- década de 30.
Fonte: THE URBAN, 2008.

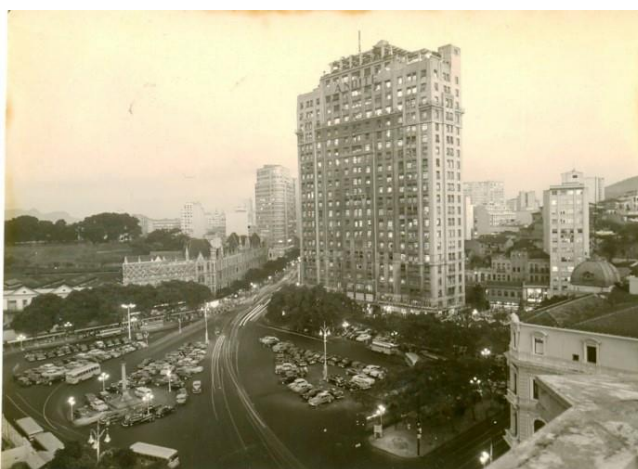
- Uso do concreto armado, considerado uma inovação para a época (Figura 22);

Figura 22 - Edifício A Noite, primeiro arranha-céu do Brasil em estilo *Déco*, construído em 1929.
Fonte: JORNAL Bolsão, 2013.

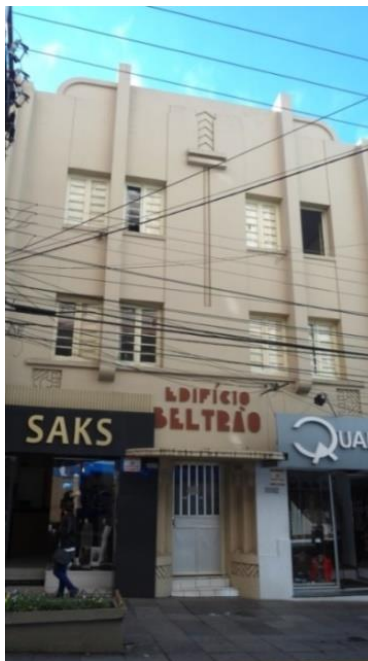
Edifício Beltrão (Figura 46), localizado na Rua Marechal Floriano Peixoto, 1088 e 1100, onde o prédio destaca as linhas retas, a tipografia com formato geométrico e alguns detalhes marajoaras, típico do *Art Déco* brasileiro.

Figura 46 - Edifício Beltrão.
Fonte: Acervo pessoal.

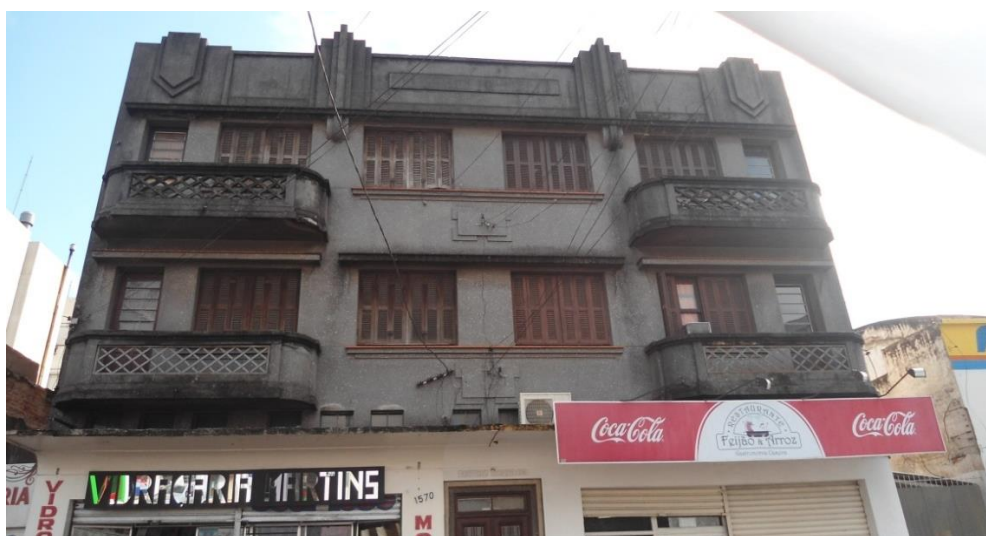
Com a fachada recoberta por sires, as sacadas arredondadas, a simetria bastante marcada e alguns elementos decorativos, o **Edifício São Carlos** (Figura 51), está localizado na Rua Ângelo Uglione, 1570;

Figura 51 - Edifício São Carlos.
Fonte: Acervo pessoal.

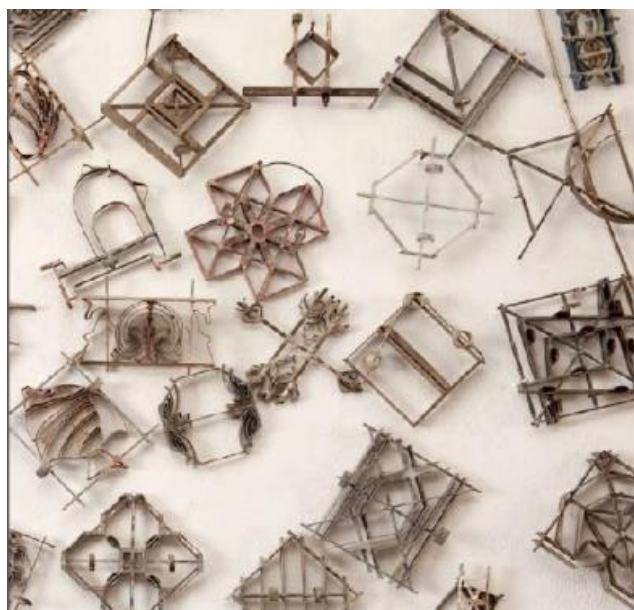
Figura 56 - Exemplos de formas.
Fonte: VUOLO, 2012, p. 14.

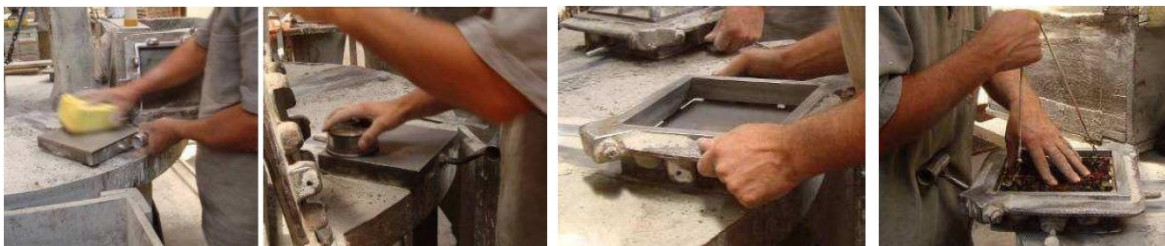
Figuras 57, 58, 59 e 60 - Colocação da forma ou matriz no bastidor.
Fonte: CAMPOS, 2011, p. 61.

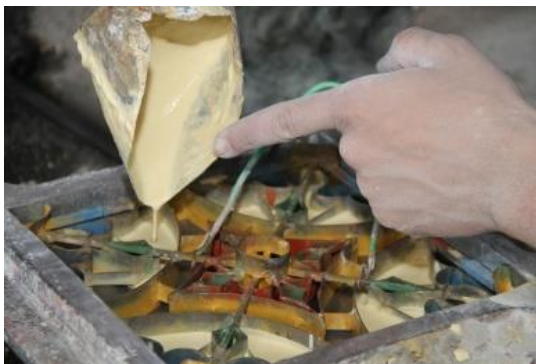
Figura 61 - Colocação da tinta.
Fonte: LADRIMINAS, 2012.

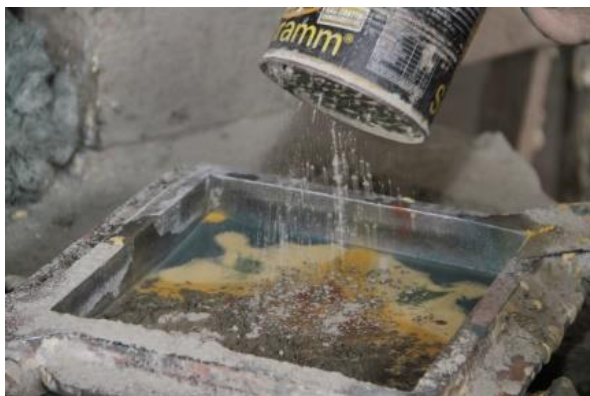
4. Colocação e regularização da massa intermediária ou secante (Figuras 63 e 64 respectivamente);

Figuras 63 e 64 - Colocação e regularização da massa intermediária ou secante.
Fonte: LADRIMINAS, 2012.

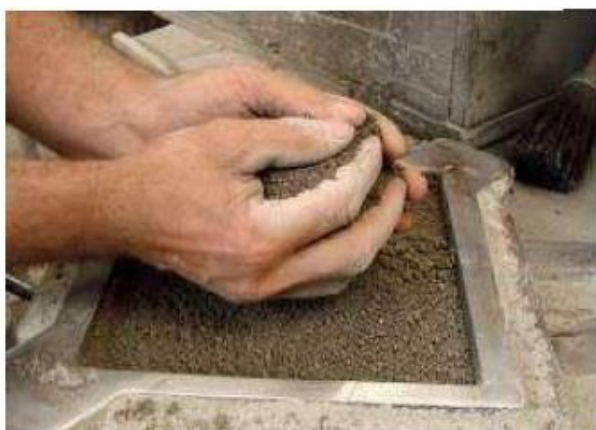
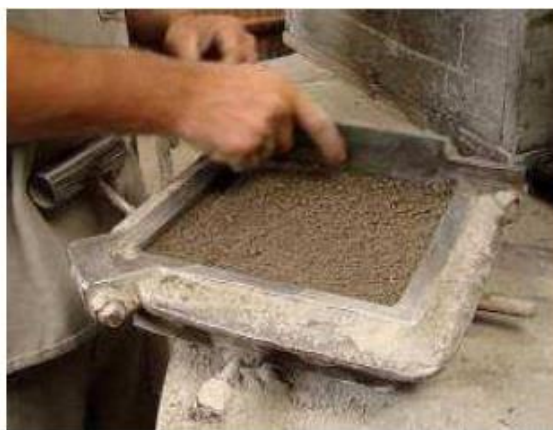
Figuras 65 e 66 - Colocação e regularização da argamassa base.
Fonte: CAMPOS, 2011, p. 65.

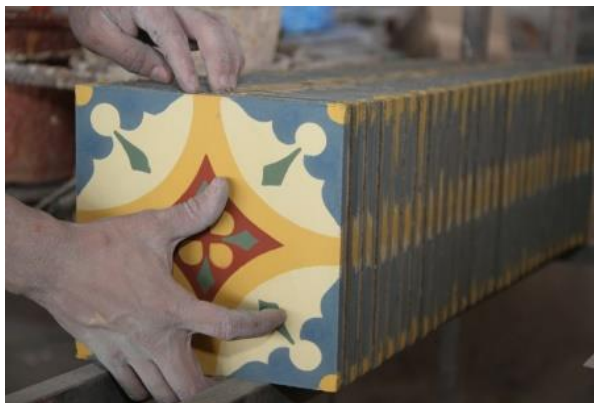
Figuras 69 e 70 - Retirada da peça da base para repouso de cura da argamassa.
Fonte: LADRIMINAS, 2012.

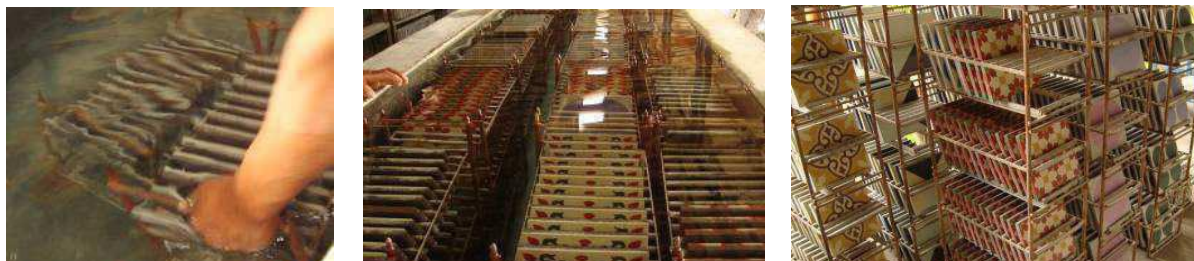
Figuras 71, 72 e 73 - Imersão das peças em água e secagem natural das peças.
Fonte: CAMPOS, 2011, p. 68 e 69.

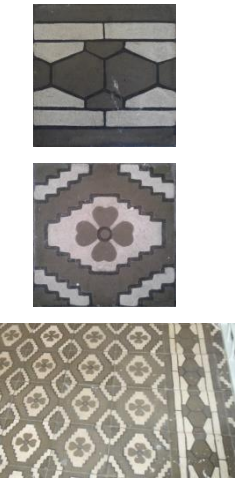
Tipo 25

1	Cinza esverdeado e branco.	Arranjo de dois desenhos. Um para o rebatimento do centro e outro para o arremate dos cantos. Revestimento opaco com os objetos exibindo a corrosão cromática.	Grande área de corredores de prédio.	Av. Rio Branco, 378 (Ed. Ibirapuitan)

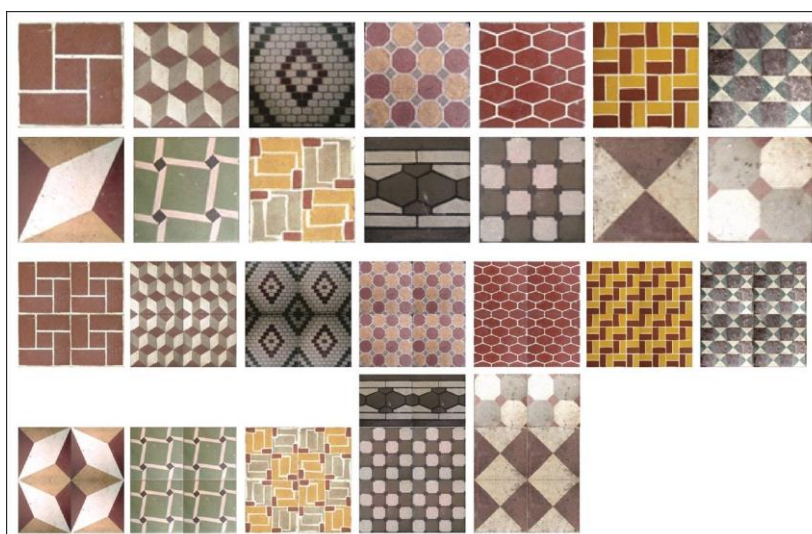
Figura 79 - Resumo dos módulos e padrões dos ladrilhos geométricos simples.
Fonte: Montagem autora.

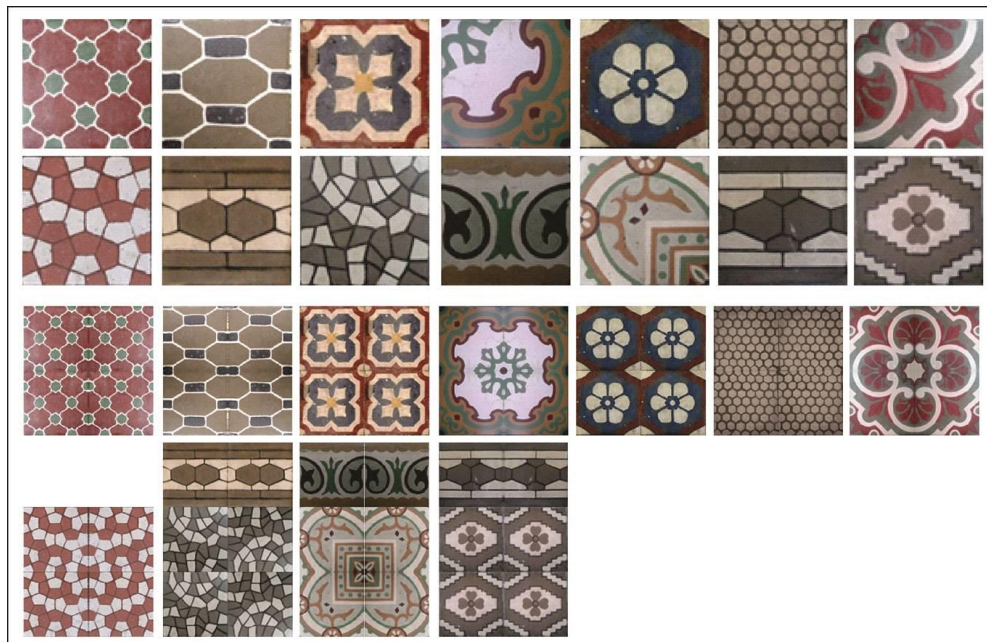
Figura 80 - Resumo dos módulos e padrões dos ladrilhos geométricos simples.
Fonte: Montagem autora.

Partindo do quadro acima e conforme a pesquisa realizada, é fácil perceber e corroborar o tempo de durabilidade dos artefatos que também são analisados como representantes da época. Igualmente se confirma a preferência por pisos de revestimento em padrões com formas simples, onde mesmo os exemplares geométricos mais trabalhados são constituídos por linhas simplificadas e geométricas, reflexo das características *Art Déco* tão em voga na época aludida. A escolha das cores era mais particular, questão que se comprova pela quantidade de opções cromáticas encontradas e registradas nos padrões, porém, o branco aliado ao vermelho e o verde parecem ter sido bastante almejados por quem buscava o mosaico como opção de calçamento em uma padronagem geométrica.

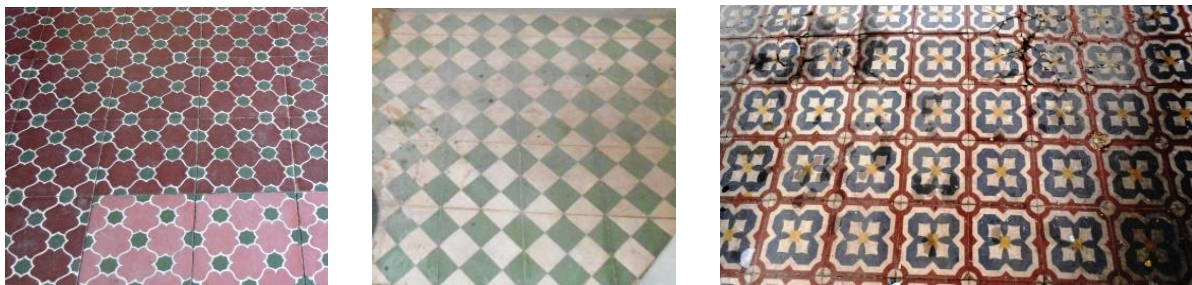
Figuras 95, 96 e 97 - Algumas das patologias encontradas na Zona 2 de Santa Maria.
