**A ÁGUA, O SANEAMENTO
E A RECUPERAÇÃO DO RESERVATÓRIO R-2
DE CACHOEIRA DO SUL**

**Curso de Especialização em Conservação e Restauração do
Patrimônio Cultural**

Artigo apresentado ao Curso de Especialização em Conservação e Restauração do Patrimônio Cultural da Universidade Federal de Santa Maria (UFSM,RS) como requisito parcial para obtenção do grau de **Especialista em Conservação e Restauração do Patrimônio Cultural**

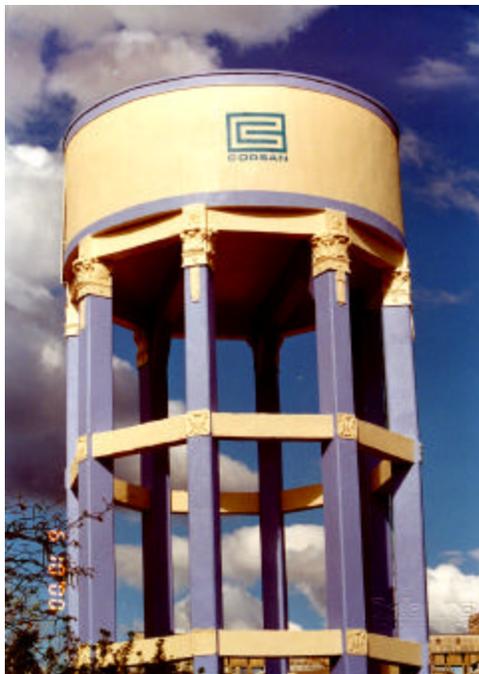
FIGURA 3 – Reservatório 50 m³, da primeira hidráulica.

especialmente o chafariz, restos dos tanques de pré-filtração e o reservatório, este último, revitalizado em 2001, continua participando do sistema de distribuição de água abastecendo o conjunto de prédios do Hospital de Caridade.

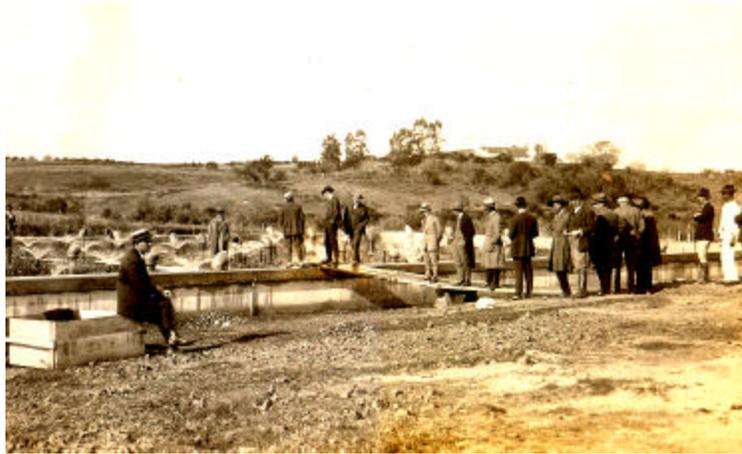
FIGURA 4 – Estação de tratamento de esgoto.

Para o sistema de esgotos sanitários foi adotado o tipo “separador absoluto” e definidas 10 distritos de coleta, dos quais somente 04 de construção imediata. Para a depuração, o sistema de tratamento projetado foi o de decantação, sendo em seguida o efluente lançado ao Arroio Amorim (Figura 4).

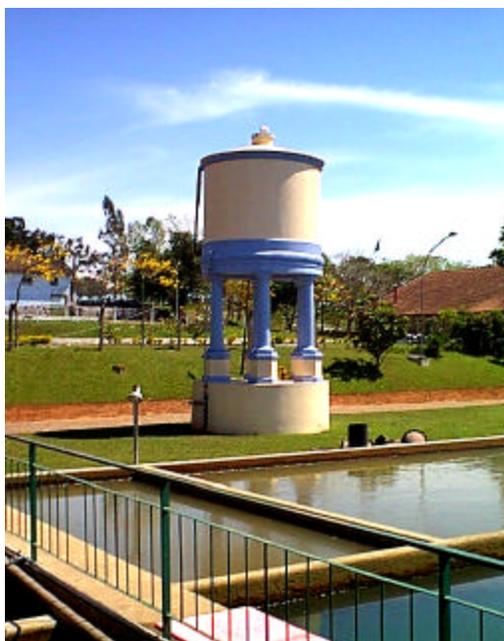
FIGURA 8 – Reservatório reciclado para depósito de sulfato.

Deste período, O Château d'Eau (Figura 7) é o principal cartão postal da cidade, e o reservatório R2 continua contribuindo no abastecimento. O poço de bombas, o reservatório (20 m³), recentemente reciclado (Figura 8), e o que restou das escadarias e reservatórios da 2^a Hidráulica Municipal, ainda podem ser avistados.

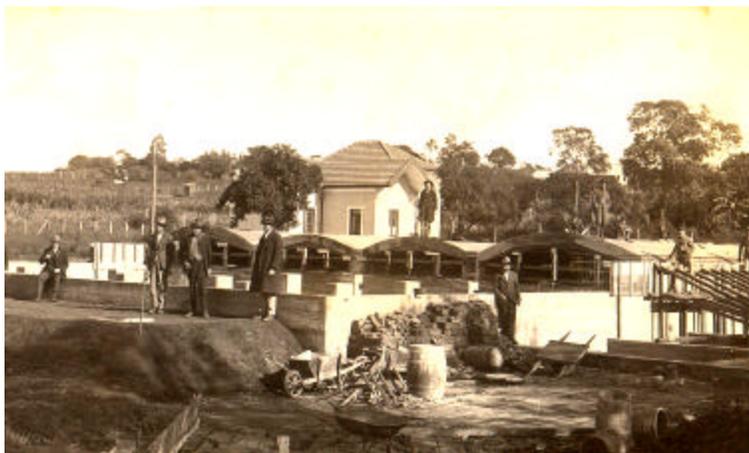
FIGURA 12 – Construção do Reservatório R2.

A partir daí, a pesquisa procurou reunir informações de fontes secundárias que permitissem compreender as origens e métodos de construção da peça, suas características físicas e (Figura 12), eventualmente, as que possibilitassem interpretar os dados empíricos obtidos nas prospecções da arqueologia de superfície (Figura 13).

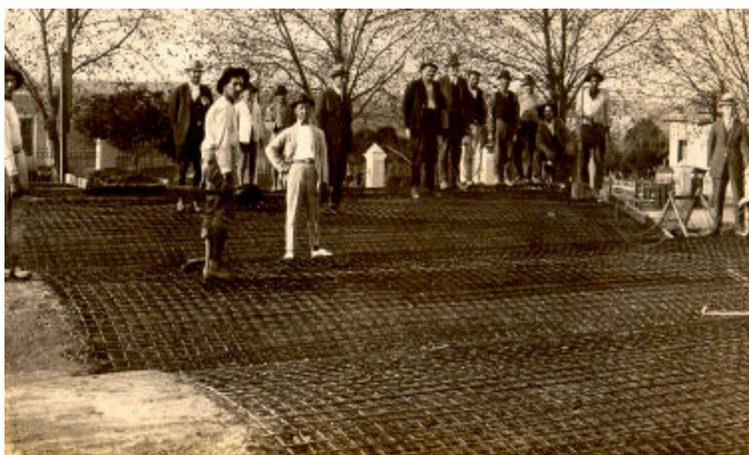
FIGURA 13 – Detalhe da armadura da cúpula cilíndrica.

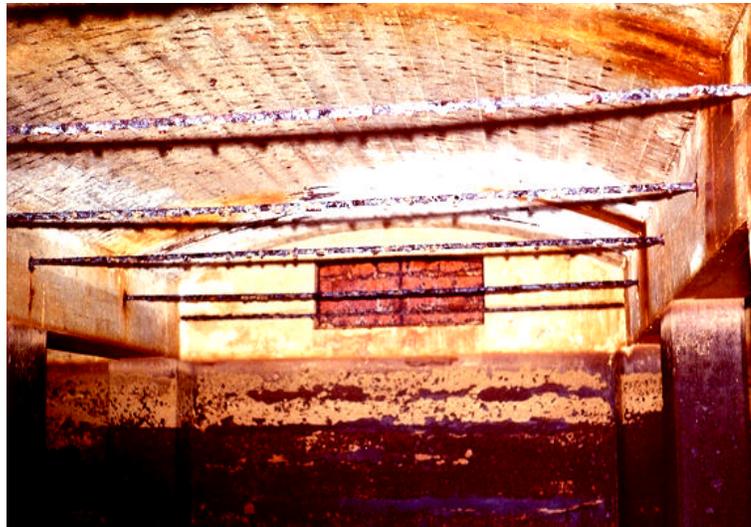
As principais patologias são de oxidação das armaduras internas (Figura 19) e fissuras nas paredes externas (Figura 20). A metodologia de análise adotada foi: Exame ocular, anamnese, levantamento geométrico, simulação estrutural, diagnóstico, recuperação, prognóstico e conclusão.

FIGURA 19 – Oxidação da armadura das cascas e tirantes.

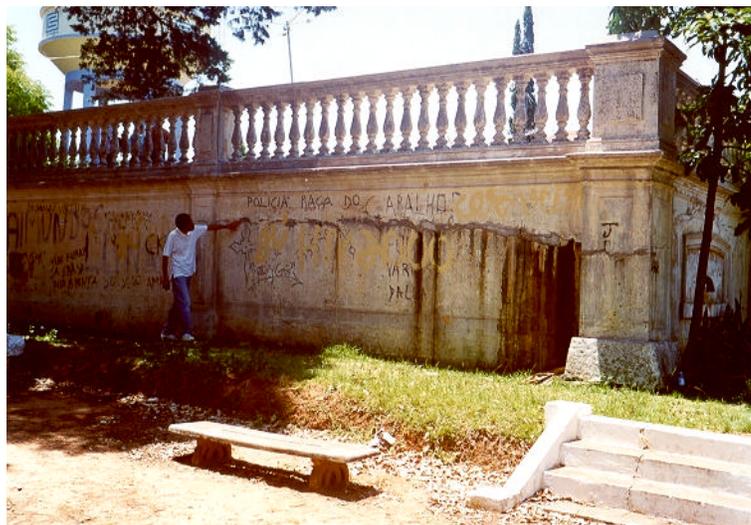
FIGURA 20 – Fissura nas paredes externas, apoio das cascas.

A fissuração na base do encontro das cascas cilíndricas com as paredes verticais, foi provocada pela falta de atuação dos tirantes, que não resistem ao empuxo horizontal resultante nos apoios de extremidade das cascas.

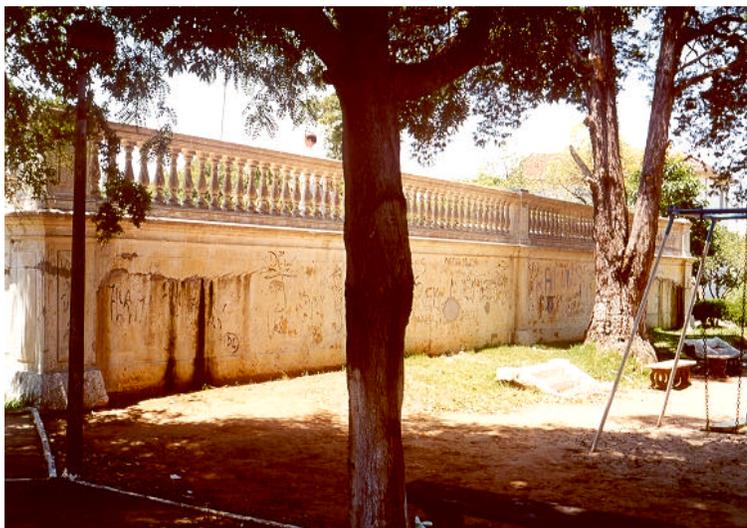
Fissura entre as paredes e os arcos, bem identificadas. Total plastificação das ligações entre as cascas cilíndricas e as paredes verticais (Figura 21).

FIGURA 21 – Plastificação das ligações entre as cascas e paredes.

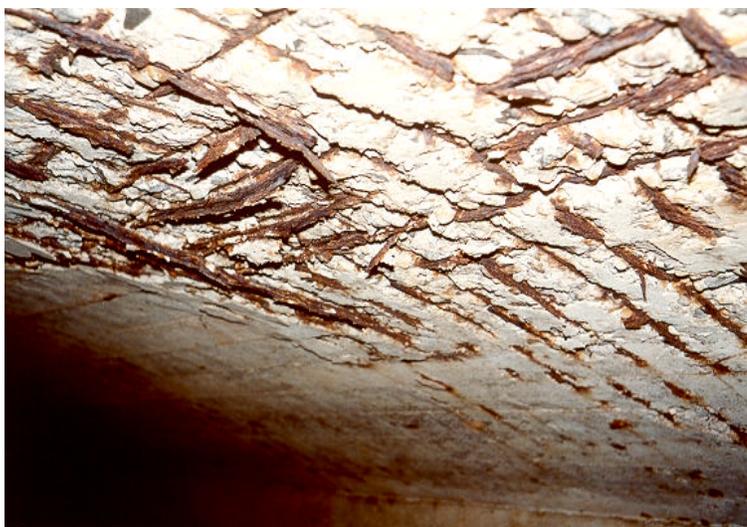
Oxidação da armadura da casca, em grau variado de evolução, em alguns locais a armadura inferior está visível em outros deixou de existir.

FIGURA 22 – Oxidação da armadura e deslocamento.

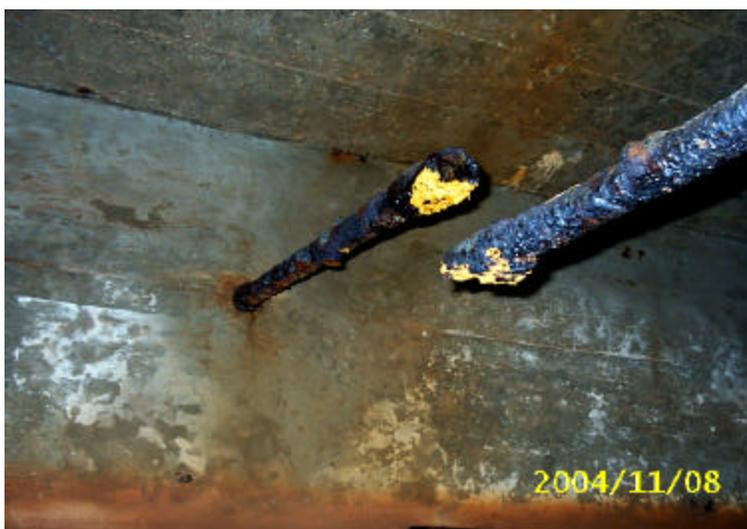
Oxidação dos tirantes, responsáveis pela absorção dos empuxos horizontais da cúpula cilíndrica. O conjunto de 18 tirantes, 32 mm, que une as faces externas da primeira e última cúpula, estão com elevado grau de oxidação, sem nenhum tipo de proteção alguns estão rompidos, outros com flecha acentuada, indicando que não atuam mais no combate à tração (Figura 23).

FIGURA 23 – Oxidação e rompimento dos tirantes.

A oxidação da armadura dos tirantes, é facilitada pela falta de proteção frente o ambiente. Por princípio, eles atuam tracionados, o que facilita o fenômeno de corrosão. Alguns tirantes estão rompidos ou com seção muito comprometida, outros ainda abaulados, indicando a perda de sua função como tirante, resultado combinado da oxidação e da relaxação.

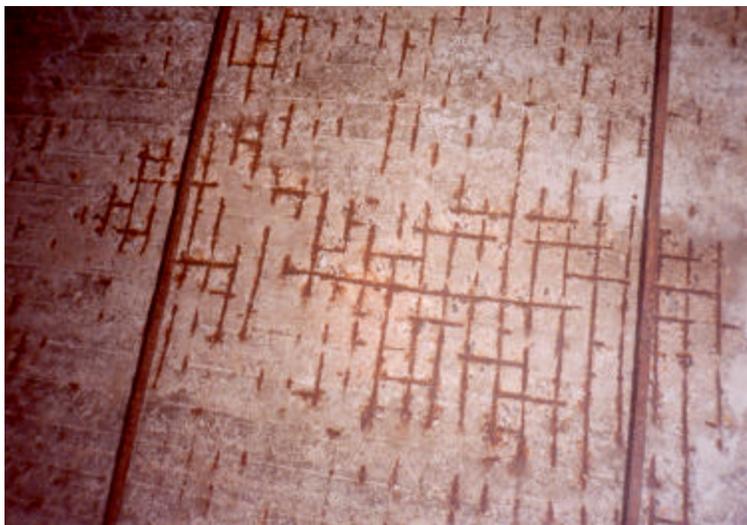
A oxidação das armaduras da casca, é determinada pelo baixo cobrimento da armadura, em alguns casos a ferrugem está exposta, sem nenhum tipo de proteção (Figura 24).

FIGURA 24 – Baixa cobertura da armadura em ambiente agressivo.

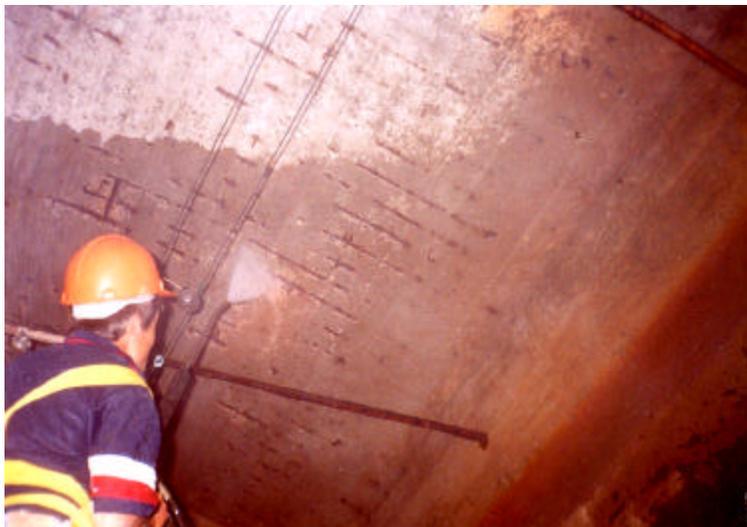
FIGURA 25 – Processo de hidro-jateamento.

Hidro-jateamento (Figura 25), apicoamento manual ou a percussão dos locais onde o concreto estiver solto ou enfraquecido, limpeza enérgica com escova de aço e/ou jato de areia da armadura, removendo toda a parcela de armadura que se apresentar solta ou comprometida (Figura 26).

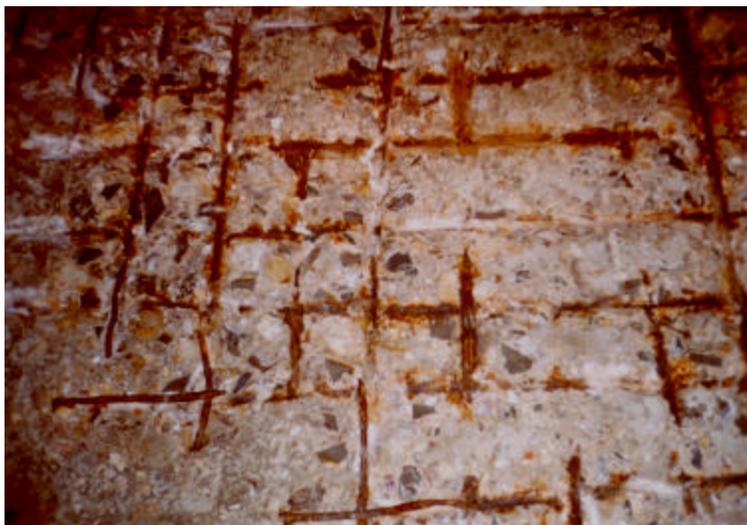
FIGURA 26 – Vista da superfície após remoção da parcela frágil.

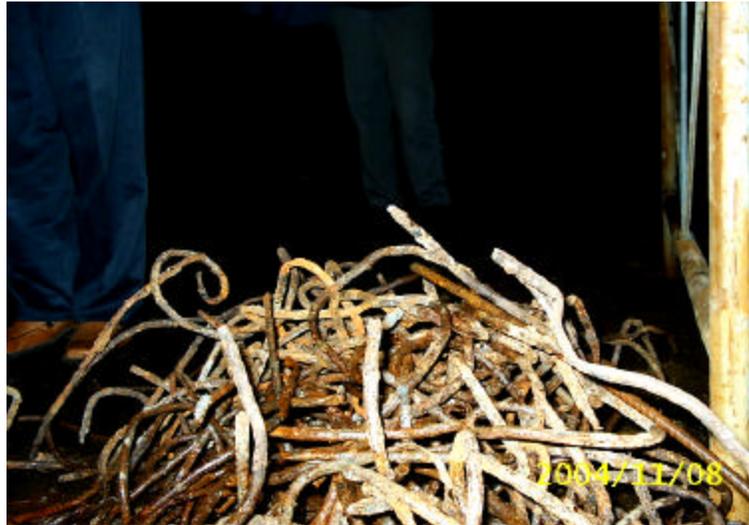
FIGURA 27 – Armadura oxidada removida.

Definição e substituição da armadura que estiver com a seção original comprometida em mais de 10% (Figura 27). Deve-se ter o cuidado para que o transpasse com a armadura considerada sã seja superior a no mínimo 10 cm.

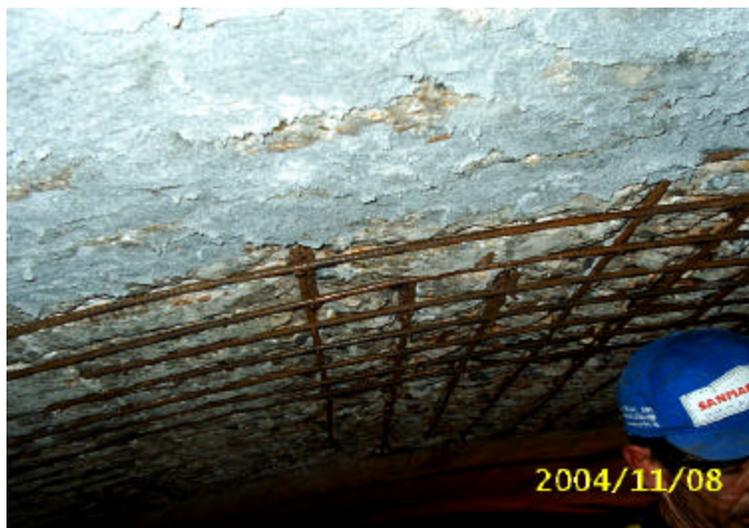
FIGURA 28 – Fixação da nova armadura.

Fixação da nova armadura, Aço CA – 50, diâmetro 8 mm, com auxílio de grampos ou pinos chumbados ao concreto considerado sã (Figura 28).

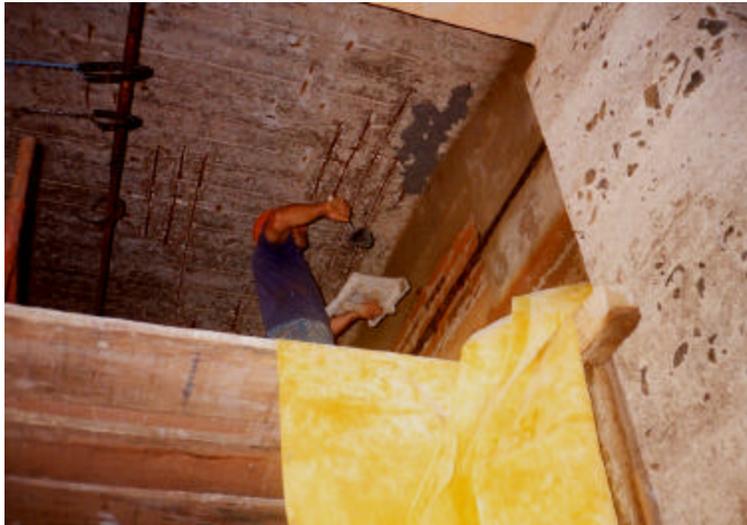
FIGURA 29 – Reconstituição da superfície, argamassa tixotrópica.

Reconstituição da superfície com argamassa tixotrópica de base epóxica, Sika Top 122, envolvendo a armadura com uma cobertura de no mínimo 1 cm, atenção especial com a cura da argamassa (Figura 29).

Executar uma pintura protetora da face inferior da casca com tinta à base de borracha clorada, Coberit – Otto Baumgart.

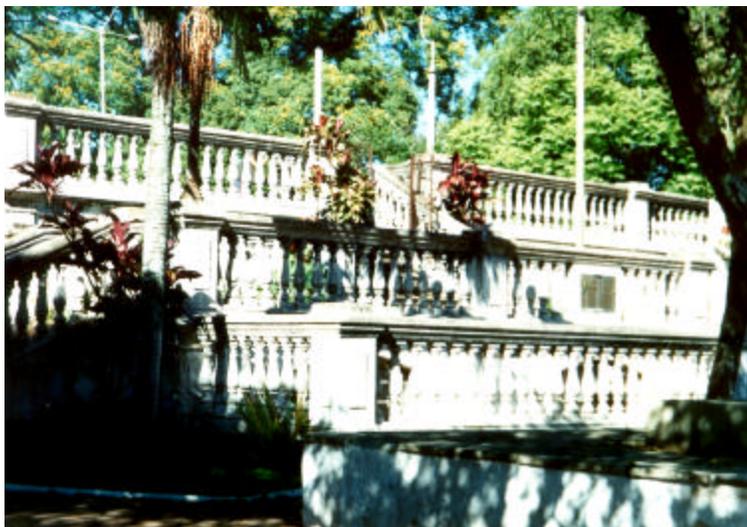
FIGURA 30 – Características arquitetônicas ainda originais.

Os levantamentos, vistorias e referências históricas possibilitam traçar o caminho desta obra ao longo dos últimos oitenta anos. O interesse pela sua preservação é muito recente em contra posição com o longo tempo de abandono, rara manutenção e intervenções equivocadas. Apesar disto a obra ainda guarda quase todas as suas características arquitetônicas iniciais, seu estilo eclético, representado pelas escadarias, balaustrada e molduras (Figura 30).

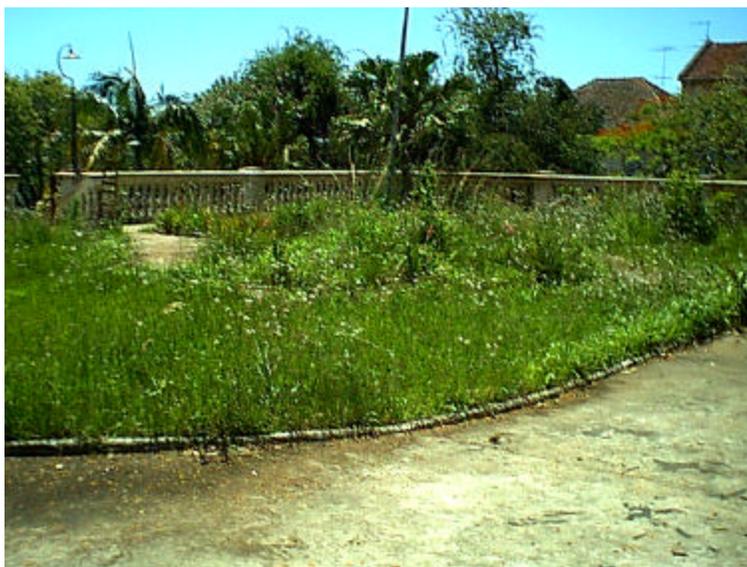
Construída com um jardim na parte superior, passeios com ladrilhos hidráulico e mimosas floreiras, no seu esplendor chegou a contar com pérgulas em madeira, hoje sintetiza o abandono das praças públicas, o jardim transformou-se em “matagal”, o piso foi todo recoberto com argamassa de cimento (Figura 31).

FIGURA 31 – Passeios recobertos com argamassa.

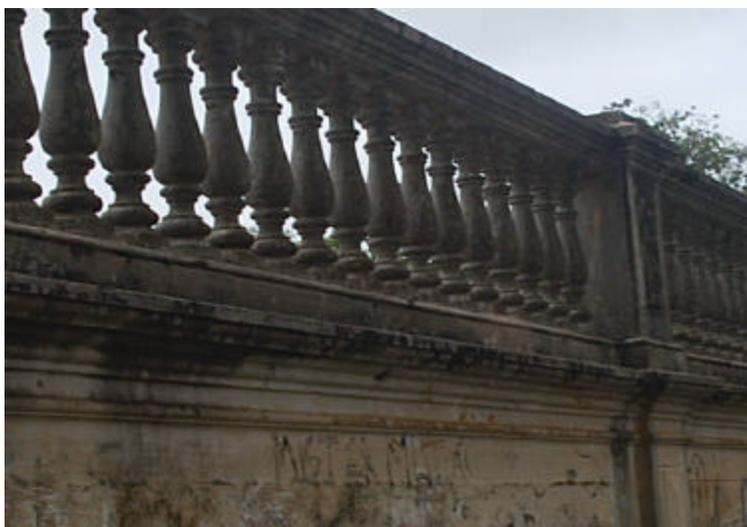
A imponente balaustrada ainda está preservada, as intervenções não a descaracterizaram, a não ser por 4 peças que foram perdidas (Figura 32). O mesmo acontece com as escadarias, ainda bem conservadas, apenas algumas soleiras dos degraus estão danificadas, provavelmente pelo uso inadequado.

FIGURA 32 – Balastrada ainda bem conservada

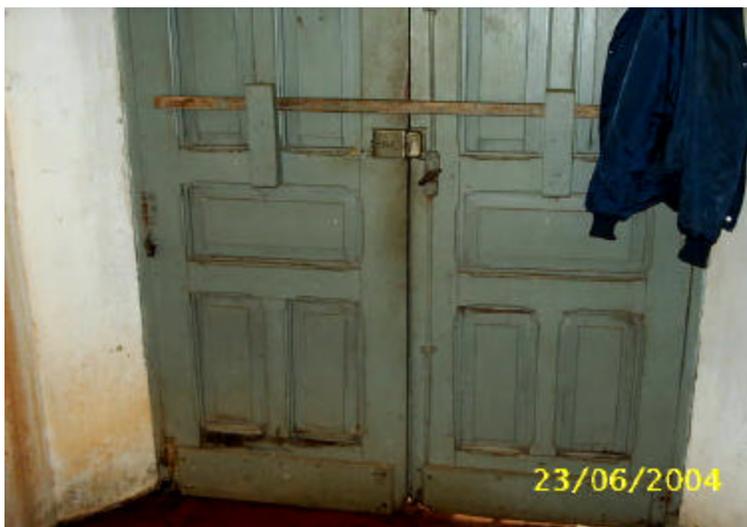
As portas para a casa de bombas, executadas em madeira tipo louro, uma está bastante danificada pelo tempo, a segunda foi substituída por chapa metálica (Figura 33).

FIGURA 33 – Portas de madeira mal conservadas.

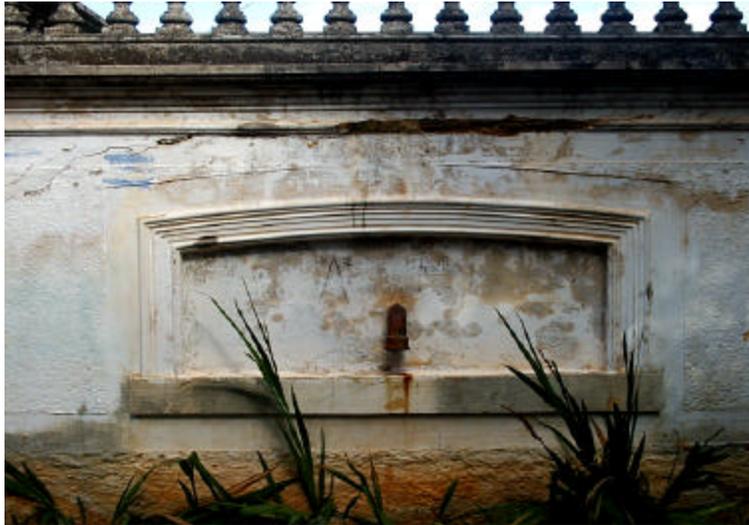
As janelas, em meados de 1960, foram fechadas com alvenaria. Projetadas inicialmente abertas, pois a praça era totalmente cercada, prospecções realizadas demonstram que as mesmas já foram também fechadas com tela de arame do tipo “ótiis” (Figura 34).

FIGURA 34 – Detalhe da molduras das janelas.

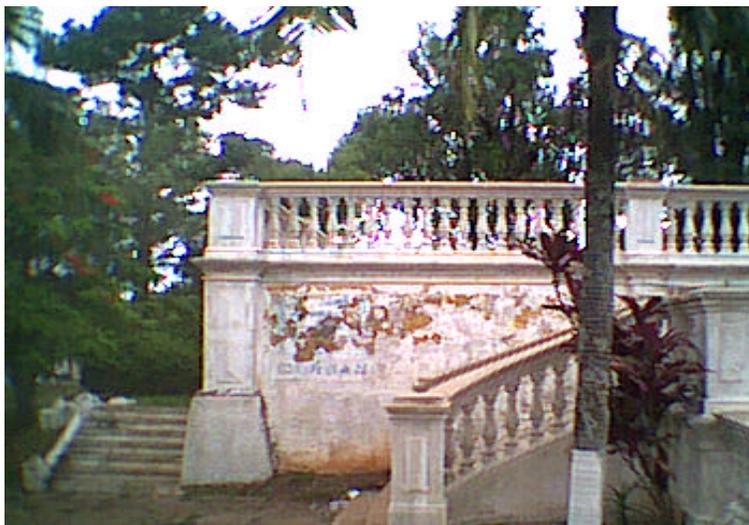
As prospecções para identificar as cores originais da obra, mostraram, em certas áreas, uma larga espessura de pintura a cal, uma prática adotada por anos (Figura 35). A tonalidade mais antiga encontrada foi o amarelo sobre-posta por várias camadas de branco.

FIGURA 35 – Pintura com várias camadas de cal.

O reservatório receberá pintura nas cores amarela com detalhes em branco, conforme definido pelas prospecções. Após a pintura com selador específico, serão utilizadas tinta acrílica, com baixo teor de resina, não brilhante, a fim de permitir uma melhor troca entre o revestimento à base de cal e o ambiente. Técnicos das Tintas Renner S.A., coletaram amostras da tinta original, e através de análise de espectrometria atômica, definiram como adequado o uso de tinta acrílica Renner, fosca, cor 36B3D.

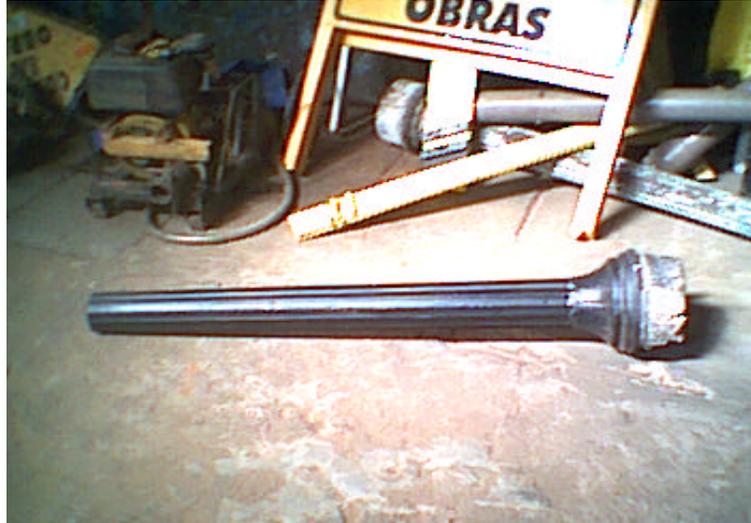
Os postes em ferro fundido do sistema de iluminação pública, característicos da época, percorreram o azul, o cinza, o verde escuro e se acredita que a sua cor mais antiga tenha sido o preto (Figura 36).

FIGURA 36 – Recuperação de postes de iluminação.

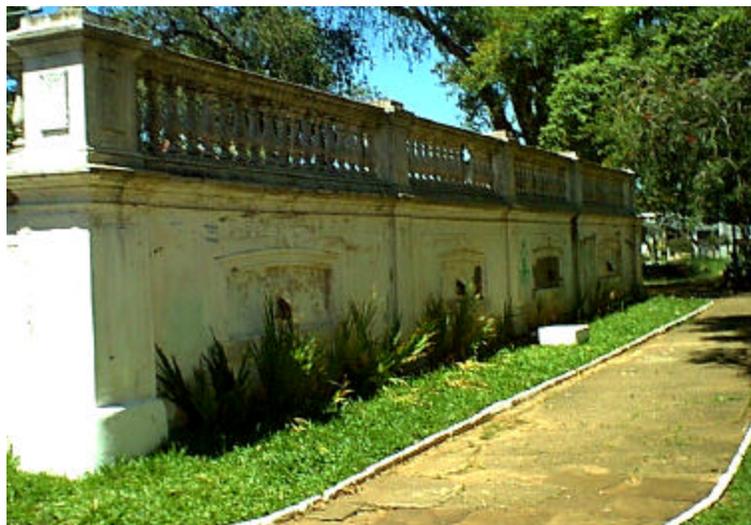
Os jardins inferiores, estão a semelhança dos superiores, acumulando lixo e dejetos humanos, o mesmo problema dificulta a conservação no lance das escadarias inferiores (Figura 37).

FIGURA 37 – Vista dos jardins inferiores.

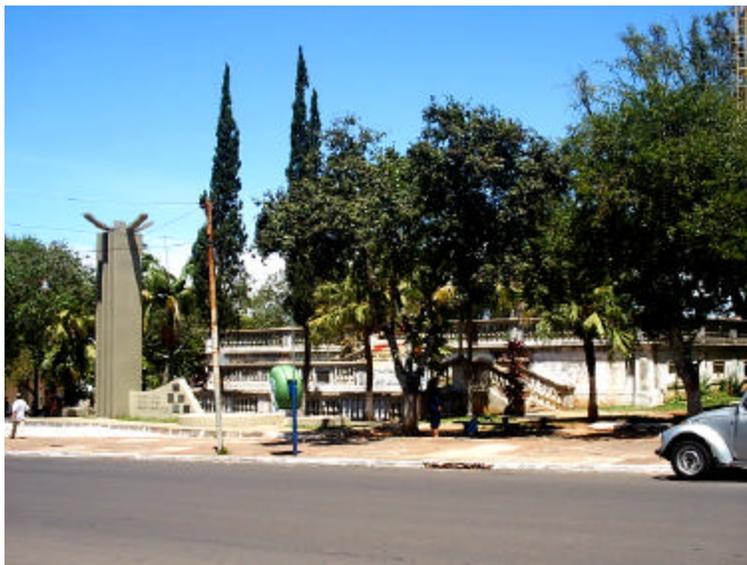
FIGURA 38 – Vista do Altar a Pátria.

Os espaços externos foram profundamente alterados, com a construção de um reservatório elevado, uma subestação de energia elétrica e principalmente o Altar a Pátria em 1974, que acabou escondendo a Caixa D'Água (Figura 38).

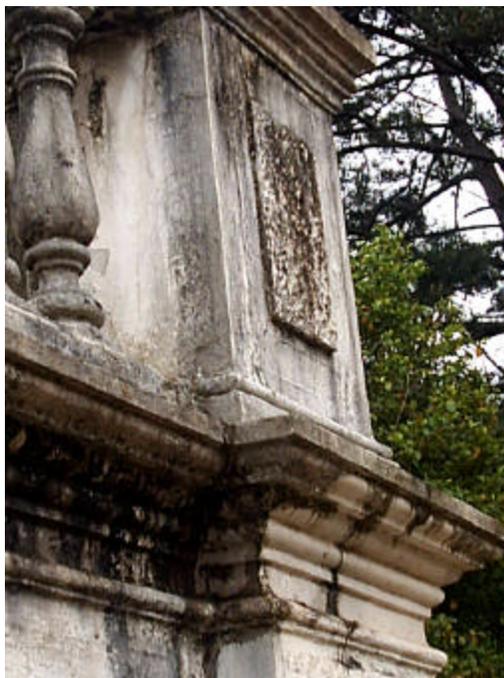
FIGURA 39 – Detalhe das molduras de fachada.

As molduras e quadros, que ornamentam as janelas e pilares, e estiverem em processo de descolamento, serão preferencialmente, re-fixadas com a utilização de pinos e argamassas com aditivos a base de epóxi (Figura 39).

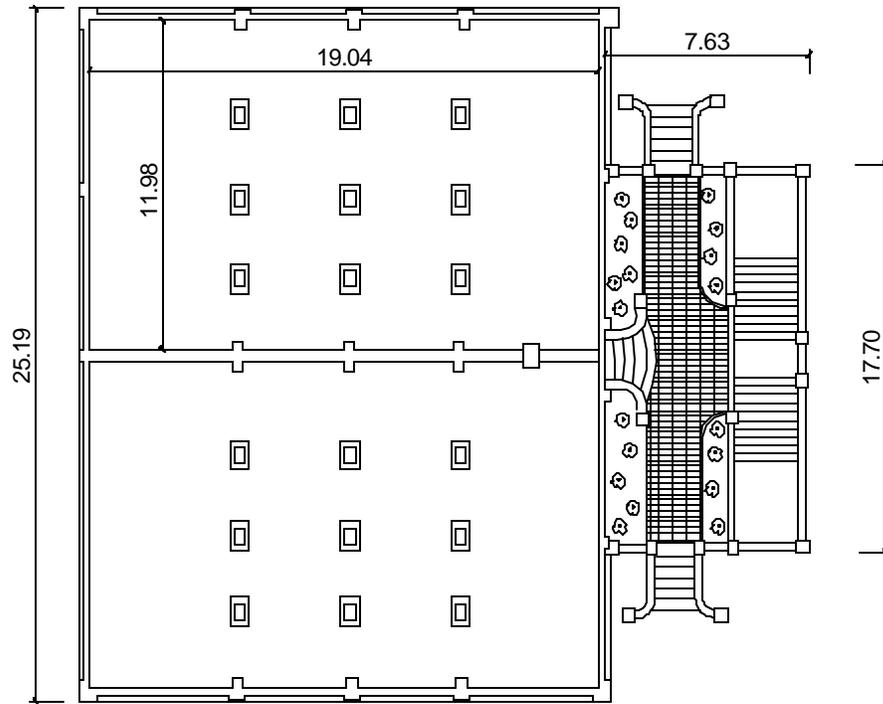
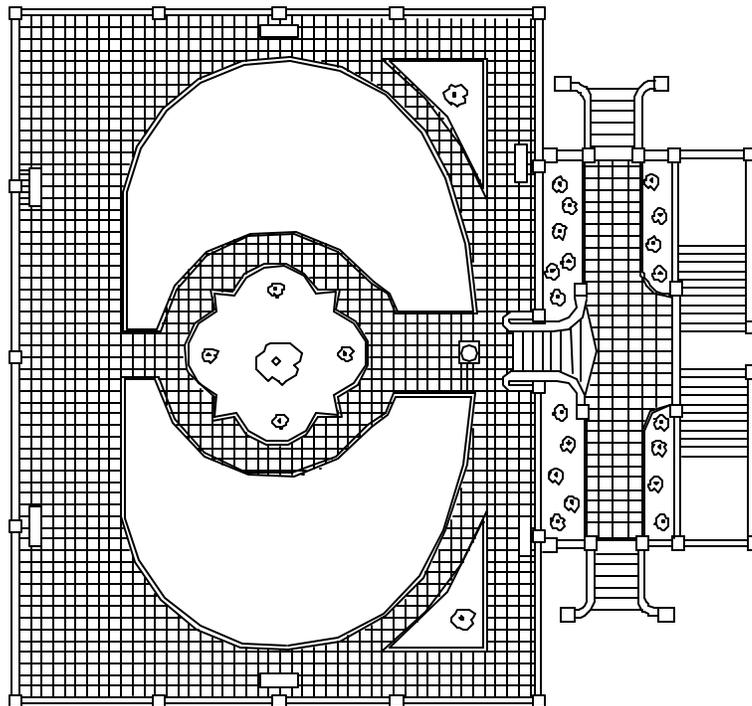
ANEXO 2 – Planta baixa e paisagismo.

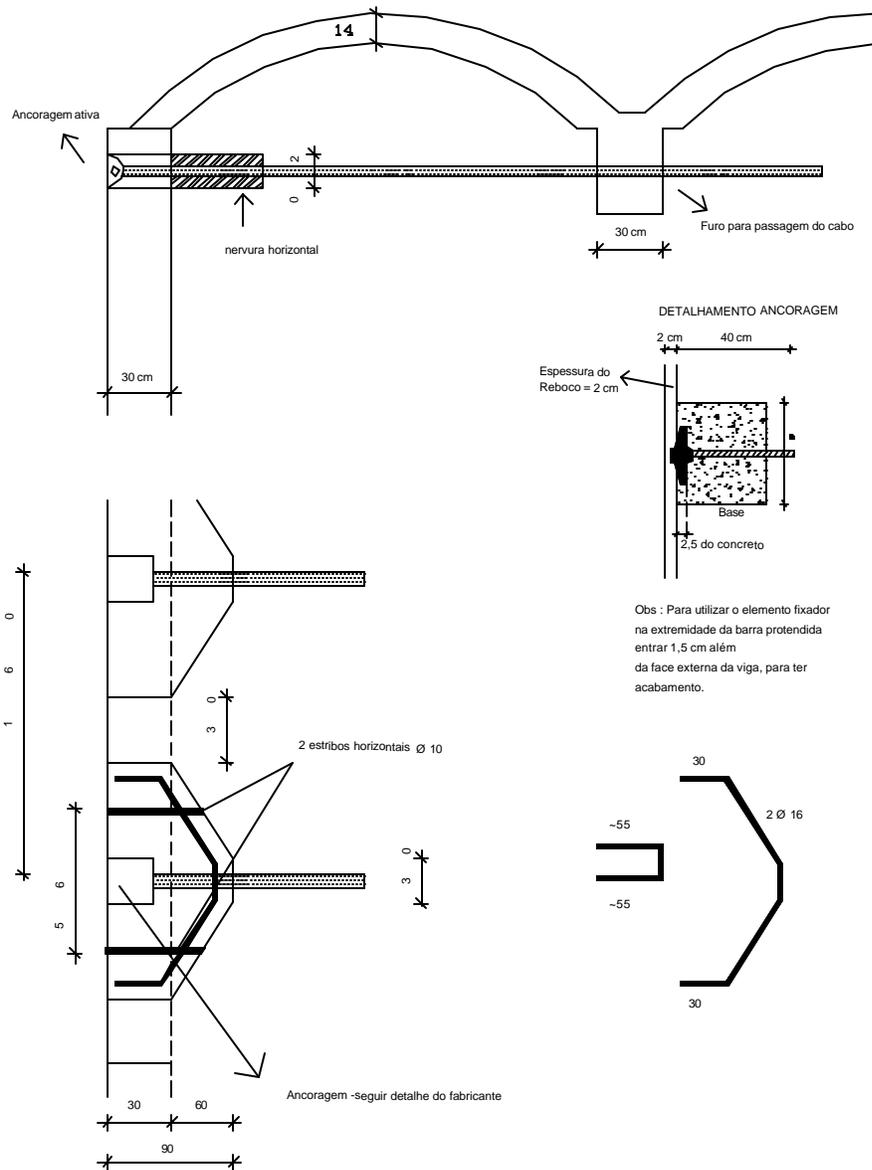
ANEXO 3 – Detalhamento dos cabos de protensão e ancoragens.
