**CARACTERIZAÇÃO DO USO E ESTADO DE CONSERVAÇÃO DE
MOTOSSERRAS DE CICLO OTTO 2 TEMPOS**

Dissertação apresentada ao Curso de Pós-Graduação em Engenharia Agrícola, da Universidade Federal de Santa Maria (UFSM, RS), como requisito parcial para obtenção do título de **Mestre em Engenharia Agrícola.**

O objetivo deste trabalho foi caracterizar o uso e estado de conservação e manutenção de motosserras de ciclo Otto dois tempos, utilizadas por produtores rurais, na Região Central do Estado do Rio Grande do Sul.

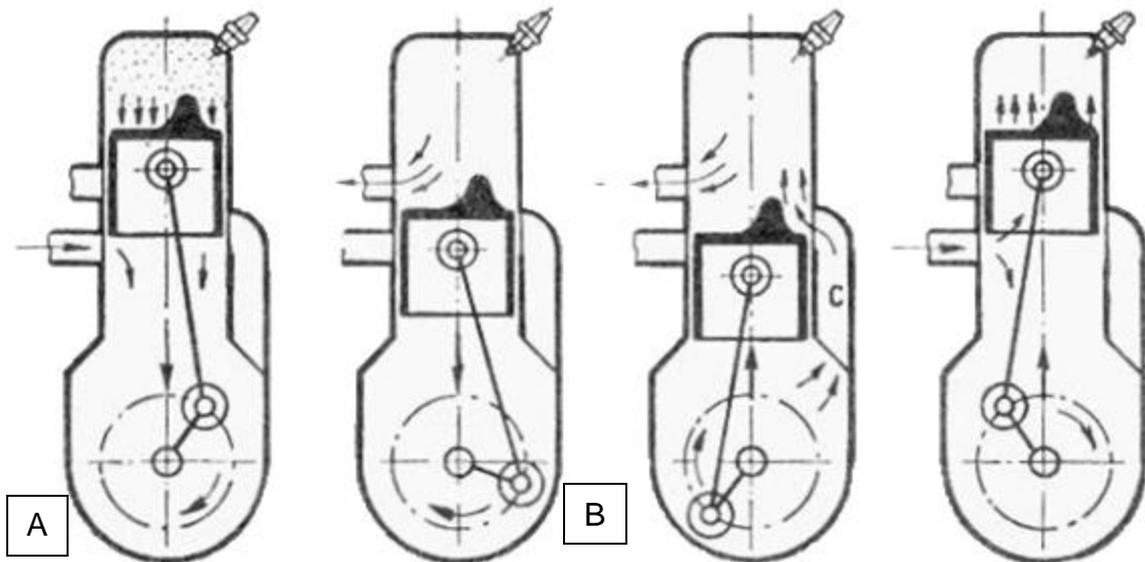
- vela soltam faísca, incendiando a mistura;
- 2º tempo: expansão e escape (Figura 1B). A mistura comprimida entra em combustão, a pressão de expansão dos gases provenientes da combustão atua sobre a cabeça do êmbolo, empurrando-o em direção ao PMI. Durante o curso descendente, o canal e a janela de admissão permanecem fechados, comprimindo-se assim, a mistura de ar mais combustível, admitida na parte inferior do motor. Próximo do PMI, a cabeça do êmbolo abre o canal de admissão e a janela de escape, permitindo que os gases queimados, sejam expelidos, ao mesmo tempo que a nova mistura de ar mais combustível é injetada para a câmara do cilindro, através do canal de admissão. Desta forma, a nova mistura, ao entrar no cilindro, ajuda a expelir os gases queimados pela janela de escape.

Figura 1 – Funcionamento do ciclo Otto dois tempos: (A) primeiro tempo e (B) segundo tempo

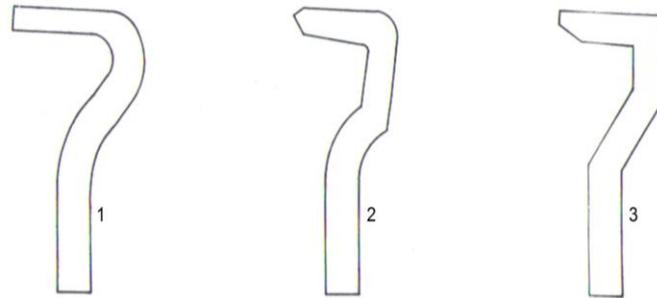
Figura 2 – Tipos de dentes: (1) redondo; (2) semiquadrado e (3) quadrado

Segundo Lopes et al (2001), o ângulo de afiação dos dentes deve ser igual para todos. Caso exista ângulo diferentes numa corrente, acarretará no funcionamento irregular e áspero da corrente, aumentando o desgaste e provocando a ruptura da corrente. A ponta do elo de tração é o responsável por guiar a corrente sobre a canaleta do sabre, que deve corresponder à largura da canaleta com a espessura do elo de tração (Figura 3). Caso esta proporção não seja respeitada, ocorrerá o desgaste excessivo da corrente e do sabre (STREIT; OLIVEIRA; HASELGRUBER, 1986). O elo de união é quem realiza a conexão entre os elos de tração, e os eixos do rebite. São utilizados para unir as peças da corrente, conforme Figura 3 (elo de união) (VERLAG EUROPA-LEHRNITTEL, 2013).

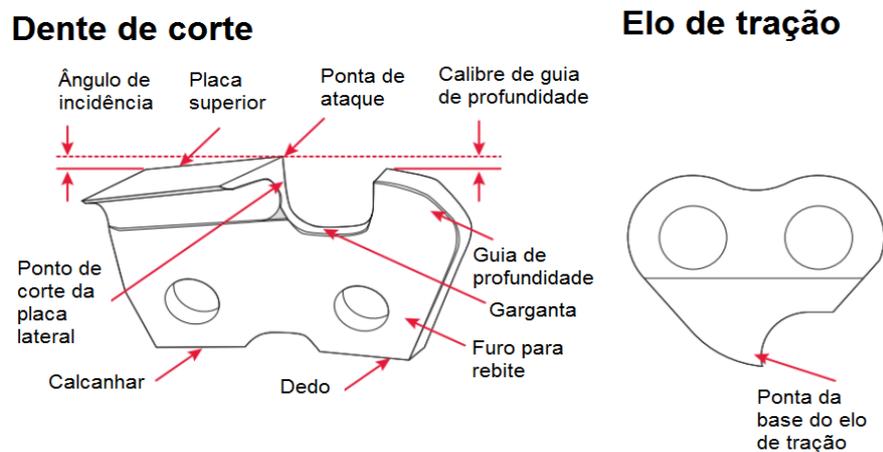
Figura 3 – Composição da corrente: dente de corte, elo de tração, elo de união e rebite

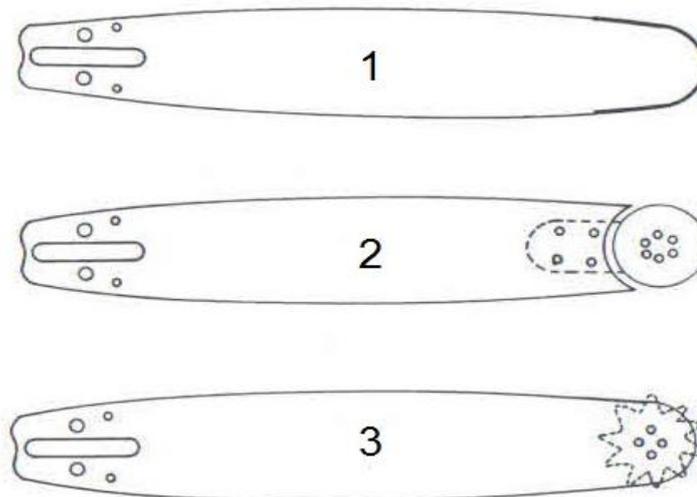
Figura 4 – Tipos de pontas de sabres: (1) inteiriço com blindagem de metal, duro na ponta; (2) com ponta rolante ou reversora e (3) com roldana reversora ou ponta estrela

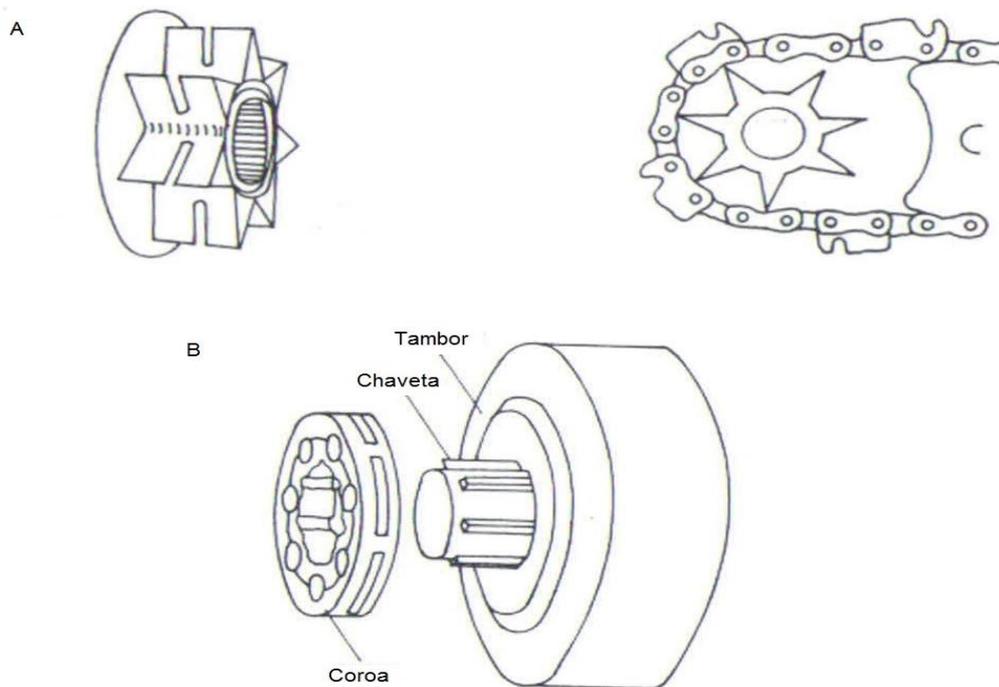
Figura 5 – Tipos de pinhão: (A) com estrela e (B) com tambor e coroa.

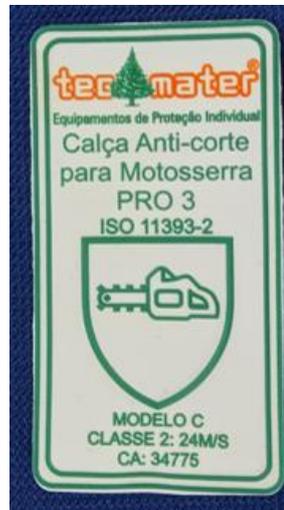
Figura 6 – Certificado de Aprovação (CA) em uma calça anticorte para motosserrista

Segundo a NR 06, o equipamento de proteção individual (EPI) é definido como todo dispositivo ou produto, de uso individual utilizado pelo trabalhador, com o propósito de proteção de riscos suscetíveis de ameaçar a segurança e a saúde no trabalho. Porém, este equipamento de proteção individual, de fabricação nacional ou importado, só poderá ser comercializado ou utilizado com a indicação do Certificado de Aprovação - CA, expedido pelo órgão nacional competente em matéria de segurança e saúde no trabalho do Ministério do Trabalho e Emprego, conforme exposto na Figura 6.

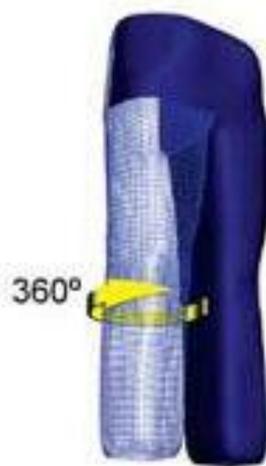
Figura 7 – Exemplar de calça anticorte

- Calça anticorte: protege os membros inferiores do operador. Confeccionada em tecelagem especial, com proteção interna com oito ou 10 dez camadas de

tecido 100% poliéster de alta tenacidade, protegendo o operador na parte frontal da cintura ao tornozelo e na parte posterior da virilha ao tornozelo, sendo as pernas protegidas com sistema de proteção em sua total circunferência, com fibras transpassadas na parte posterior das pernas, conforme Figura 7;

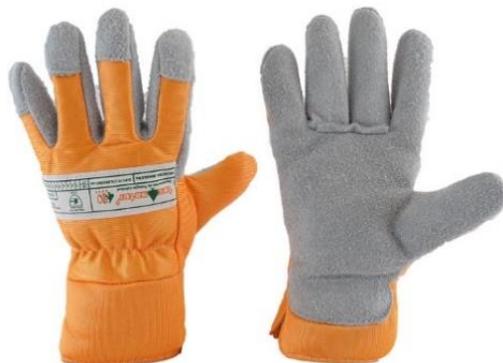
Figura 8 – Luvas de material resistente para motosserrista

- Luvas: confeccionada em vaqueta na palma e dedo polegar, nylon no dorso e punho em material sintético com velcro. Visa proteger as mãos do operador contra cortes e perfurações, bem como minimizar as vibrações da motosserra, conforme Figura 8.

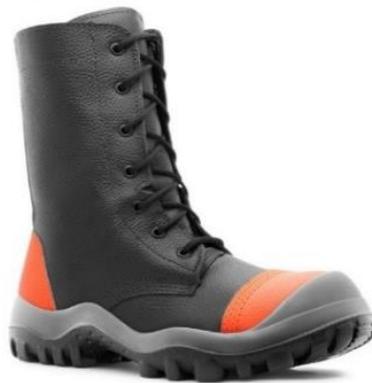
Figura 9 – Exemplar de botina com biqueira de aço

- Caneleiras: confeccionada em fibra de vidro ou couro, possui a função de proteger as pernas do operador.
- Botas: visa proteger os pés do operador contra cortes e perfurações. confeccionado em vaqueta lisa curtida em cromo com sola antiderrapante e biqueira de aço; palmilha de montagem em couro; acolchoado internamente com uma camada de espuma, como pode ser visualizado na Figura 9;

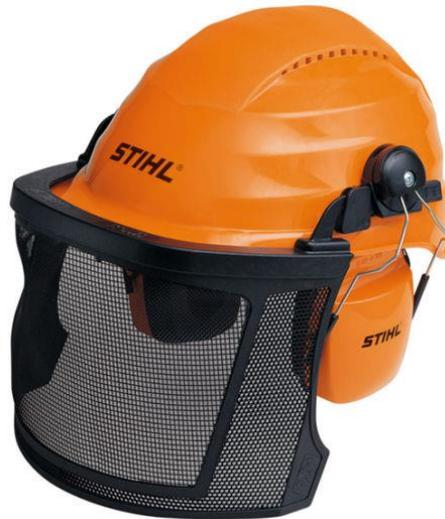
Figura 10 – Capacete com acessórios conjugados

- Capacete: confeccionado em polietileno de alta resistência, apresenta internamente coroa ajustável em tecido de náilon, carneira e suspensão de material plástico, visando amortecer e distribuir a carga do impacto; tira absorvente de suor e filme plástico perfurado e revestido internamente com uma camada de espuma plástica. Os capacetes devem ser nas cores vermelha ou amarela, de modo a destacar e facilitar a visualização do operador na área de trabalho, conforme Figura 10.

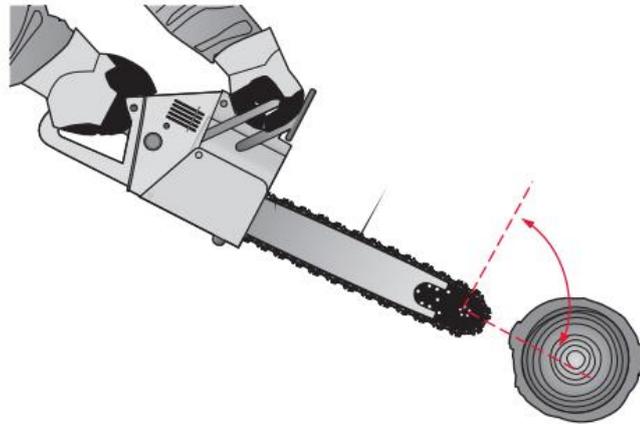
Figura 11 – Área de rebote da motosserra

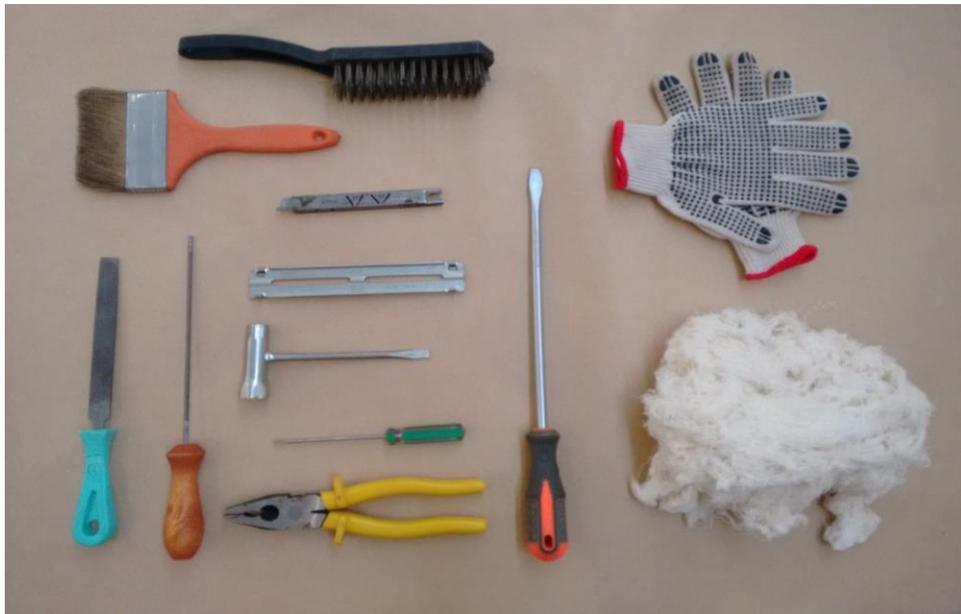
Figura 15 – Ferramentas utilizadas nas verificações das motosserras

Na avaliação das motosserras foi utilizado um roteiro de verificação das mesmas (Apêndice A), bem como, ferramentas para manipular os componentes da máquina. Na Figura 15, está apresentado o kit de ferramentas necessárias para realizar a manutenção, composto por: lima chata, lima redonda, cabo de lima, portailima, pincel, escovão de aço, ferramenta para medir a profundidade do dente da corrente, chave de fenda (123x3mm), alicate, chave de vela (19x13 mm), luvas e estopa.

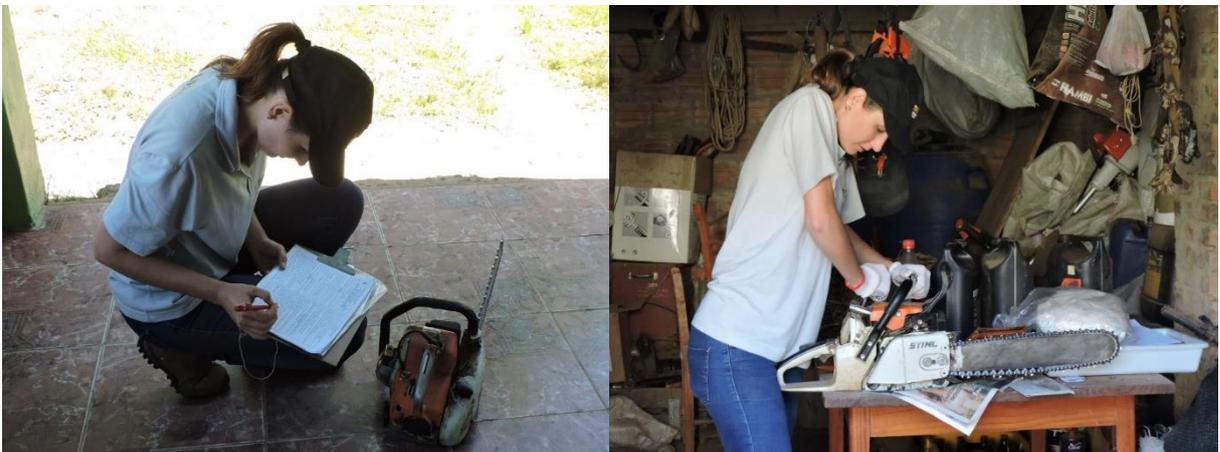
Figura 16 – Verificação das motosserras

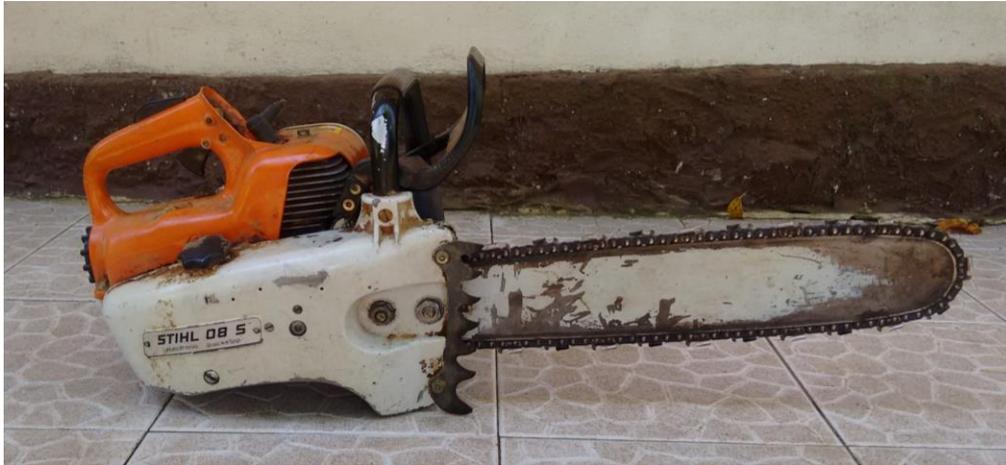
Figura 21 – Motosserra Stihl 08S

Após o processamento dos dados foi verificado que os produtores rurais possuem motosserras da classe III, conforme a classificação de Hilgert et al (2015). Para a classe IV, que engloba as máquinas de uso em operações de colheita profissional, foram encontradas apenas 10 unidades de motosserras, representando 13,7% do total de unidades avaliadas. Os modelos encontrados nesta classe foram: 038, 380, 381 e 390, que correspondem a 3,6 kW, no primeiro modelo, e 3,9 kW nos demais, respectivamente.

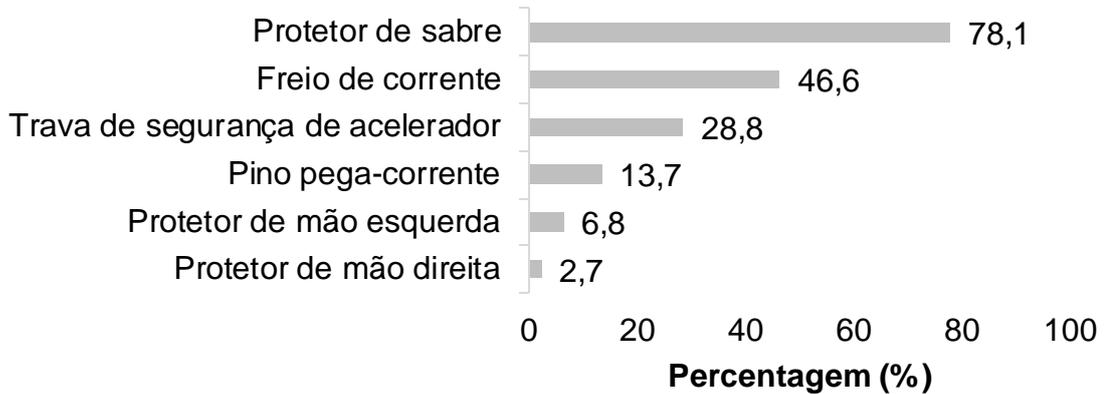
Figura 22 – Dispositivos de segurança presente nas motosserras avaliadas (%)

Ao analisar a Figura 22, se destaca que somente 21,9% das motosserras dispõem de protetor de sabre. Componente importante, pois protege o operador de riscos de acidente durante o transporte, bem como protege a máquina de possíveis avarias e o contato com o solo. O segundo fator de maior gravidade verificado, é a não funcionalidade do freio de corrente ou ausência deste. Esta situação expõe o operador a riscos de cortes na região da face, em caso de rebote da máquina. Ainda, para o item trava de segurança do acelerador, apurou-se que 28,8% das motosserras não apresentavam ou não estavam em condições de uso. A ausência ou inadequação deste, possibilita que o operador acelere a motosserra de forma involuntária, o que o expõe a riscos de cortes gerais.

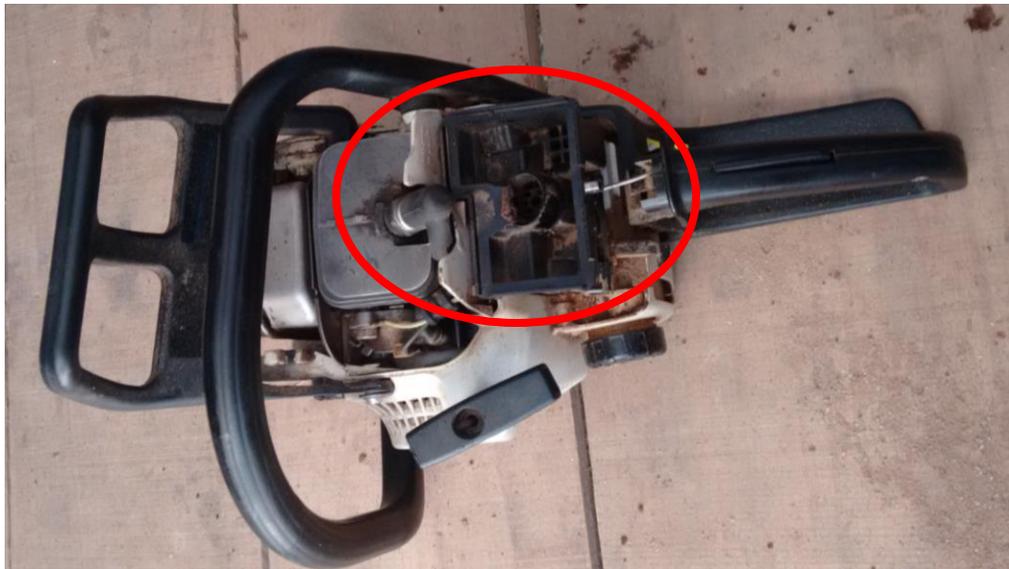
Figura 23 – Exemplar de motosserra sem filtro de ar no momento da avaliação

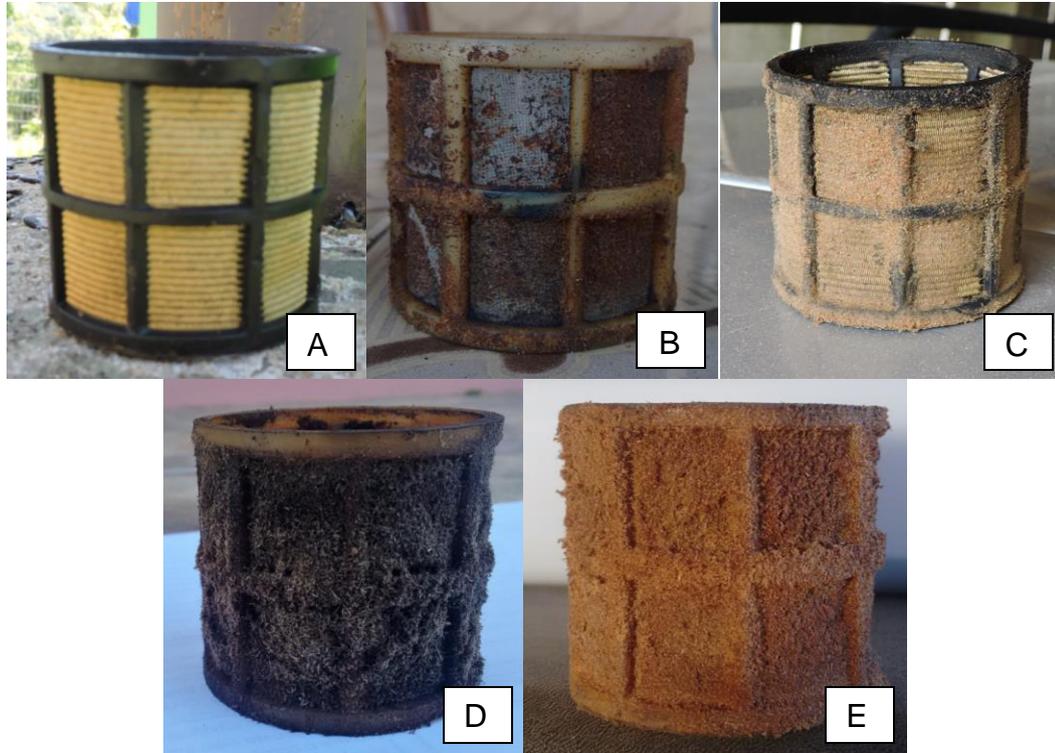
Pode-se observar, na Figura 24, o estado de conservação dos filtros verificados, como: filtros limpos (A), que necessitam de limpeza (B e C) e filtros com excessivo resíduo de serragem (D e E). A limpeza do filtro de ar é um item que faz parte das recomendações a serem realizadas na manutenção diária da motosserra (STREIT; OLIVEIRA; HASELGRUBER, 1986; HASELGRUBER; GRIEFFENHAGEN, 1989; LOPES et al., 2001; STIHL, 2004; VERLAG EUROPA-LEHRNITTEL, 2013). Caso não seja realizada a limpeza diária deste componente, poderão ocorrer perdas de potência, redução da capacidade operacional e aumento no consumo de combustível.

Figura 24 – Filtros de ar das motosserras verificadas: filtro limpo (A); filtros parcialmente limpos (B e C); filtros sujos (D e E).

Dos 96% dos filtros presentes e verificados, 10%, apresentavam-se limpos, pois eram novos ou porque o produtor rural realizava a manutenção de forma adequada. Os demais filtros verificados necessitavam de limpeza. Os produtores rurais que utilizam ar comprimido para realizar a limpeza do filtro somam 47% dos casos. Outros 40% dos entrevistados afirmaram utilizar gasolina e em 3% dos casos a limpeza era realizada de ambas as maneiras, conforme exposto na Figura 25.

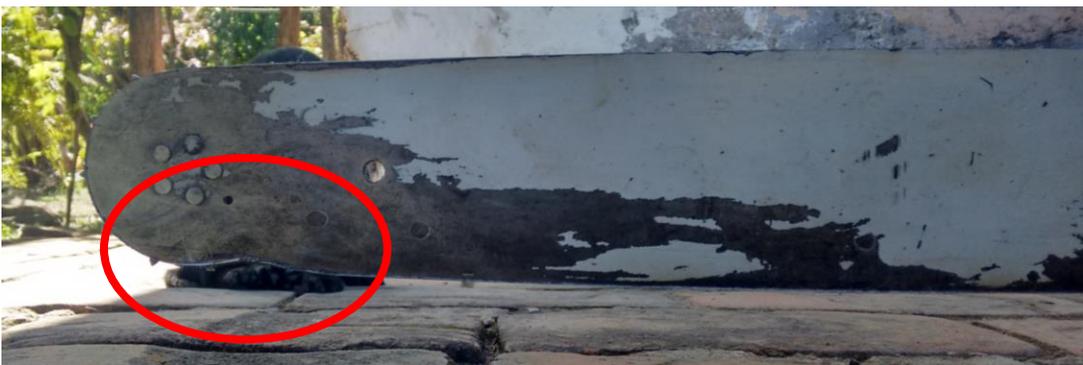
Na manutenção do sabre é fundamental realizar a inversão deste componente, pois esta prática influencia no bom funcionamento do conjunto. Ao questionar os produtores rurais, 72,6% afirmaram realizá-la. Esta inversão se faz necessária em função para evitar o desgaste unilateral de todo o sabre e da ponta do mesmo (Figura 29). Ao realizar a inversão deste, o desgaste será uniforme e a vida útil será aumentada. Os fabricantes recomendam realizá-la após cada afiação dos dentes da corrente e, após cada substituição de corrente.

Figura 29 – Exemplo de desgaste desuniforme do sabre

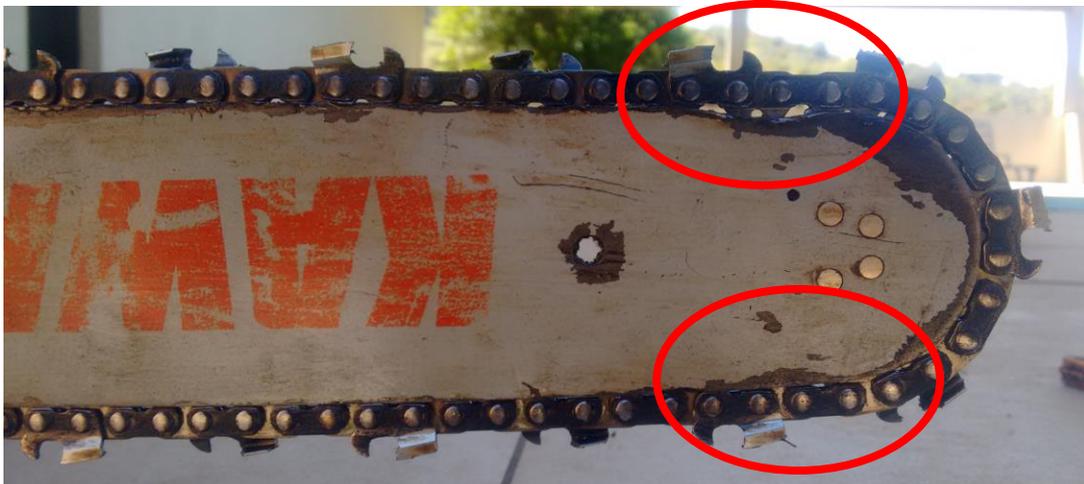
Outro exemplo encontrado no levantamento, é apresentado na Figura 30, onde fica nítido o desgaste excessivo próximo da ponta do sabre. Segundo informações do produtor, esta máquina é bastante utilizada na poda e processamento de madeira. Destaca-se que esta motosserra está sendo manejada de forma inadequada, havendo

Figura 30 - Exemplo de sabre com desgaste excessivo

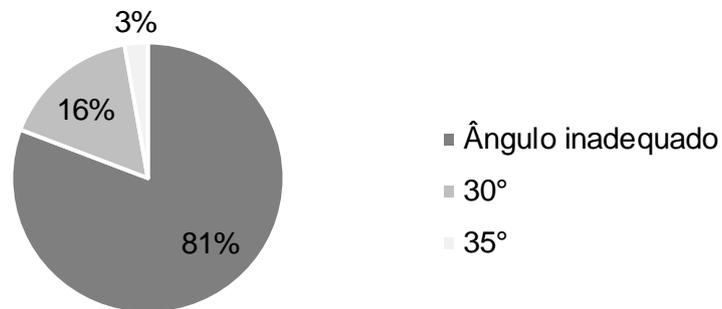
Em razão dos diferentes tipos de atividades realizadas com a motosserra, salienta-se que uma corrente afiada corretamente trabalha sem dificuldades na madeira com uma pequena pressão de avanço (VERLAG EUROPA-LEHRNITTEL, 2013). Ao considerar o ângulo de afiação dos dentes da corrente, foi observado que 81% das motosserras não apresentavam o ângulo correto conforme recomendação dos fabricantes da corrente (Figura 34). Isso demonstra claramente a falta de qualificação técnica dos operadores de motosserras na região avaliada. Os autores Streit; Oliveira; Haselgruber (1986) informam que ao realizar o trabalho com os dentes da corrente sem fio ou danificados, pode resultar em maior esforço físico do usuário, maior vibração, corte irregular e alto desgaste da máquina.

Figura 34 – Ângulo de afiação dos dentes das correntes encontrados nas avaliações (%)
