**Dissertação de Mestrado**

**MANEJO BIOTÉCNICO DO ARROIO GUARDA-MOR:  
PRINCÍPIOS, PROCESSOS E PRÁTICAS**

Dissertação apresentada ao Curso de Mestrado  
do Programa de Pós-Graduação em Engenharia Florestal,  
Área de Concentração em Manejo Florestal,  
da Universidade Federal de Santa Maria (UFSM, RS),  
como requisito parcial para obtenção do grau de  
**Mestre em Engenharia Florestal.**

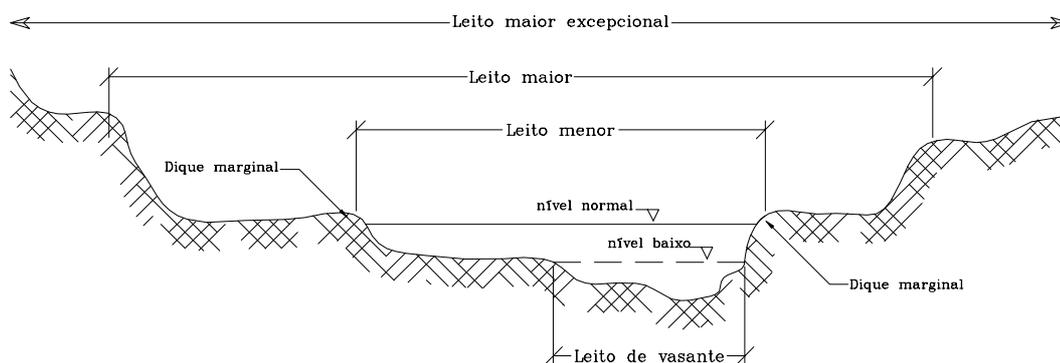
Figura 2.1.

Tipos distintos de leito (adaptado de Christofolletti, 1981 e FISRWG, 1998).

Como leito fluvial entende-se o espaço ocupado pelo escoamento das águas. Conforme Cunha (2001), esse espaço varia com a frequência das descargas e de um setor a outro do mesmo curso de água, em decorrência das características particulares do trecho, principalmente da topografia (inclinação do leito). Uma classificação pode ser feita segundo as indicações de Christofolletti (1981) e da 'Federal Interagency Stream Restoration Working Group' (FISRWG, 1998), que distinguem o leito de vazante, o leito menor, o leito maior e o maior excepcional (Figura 2.1).

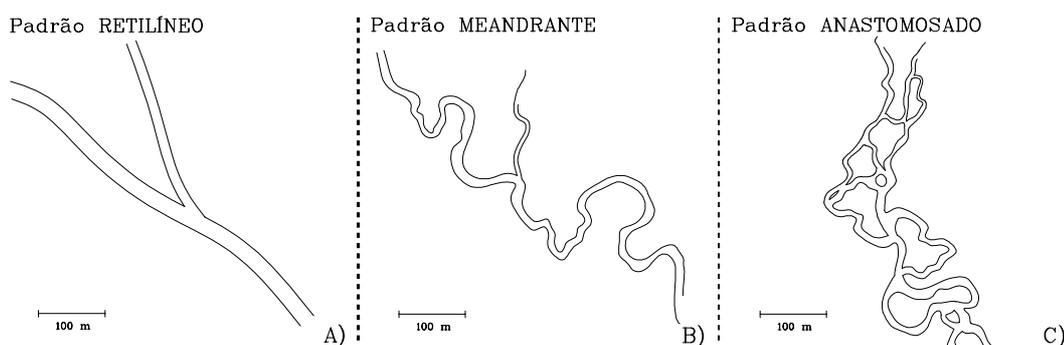
Tipos de padrões de canais.

A fisionomia exibida por um curso de água ao longo do seu desenvolvimento longitudinal, sob uma perspectiva de vista superior, é descrita como retilínea, meândrica ou anastomosada (Christofolletti, 1974 e 1981). Veja Figura 2.2.

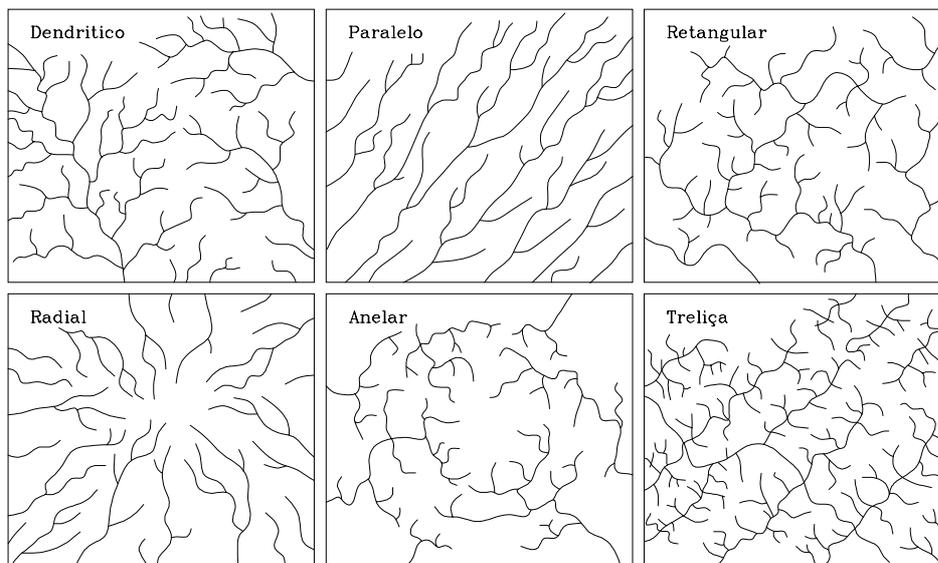
Figura 2.3.

Alguns padrões de drenagem  
(adaptado de FISRWG, 1998 e Cunha, 2001).

Uma bacia hidrográfica pode englobar diferentes padrões geométricos para seus rios e mesmo uma gama de subtipos (Bigarella *et al.*, 1979). Esses padrões resultam de um grande número de características do ambiente local, tanto geológicas quanto climáticas, com quem se relacionam. Desta maneira, é possível pressupor algumas das características do ambiente, interpretando-se o padrão de drenagem, a forma do escoamento e a gênese da sua rede de drenagem.

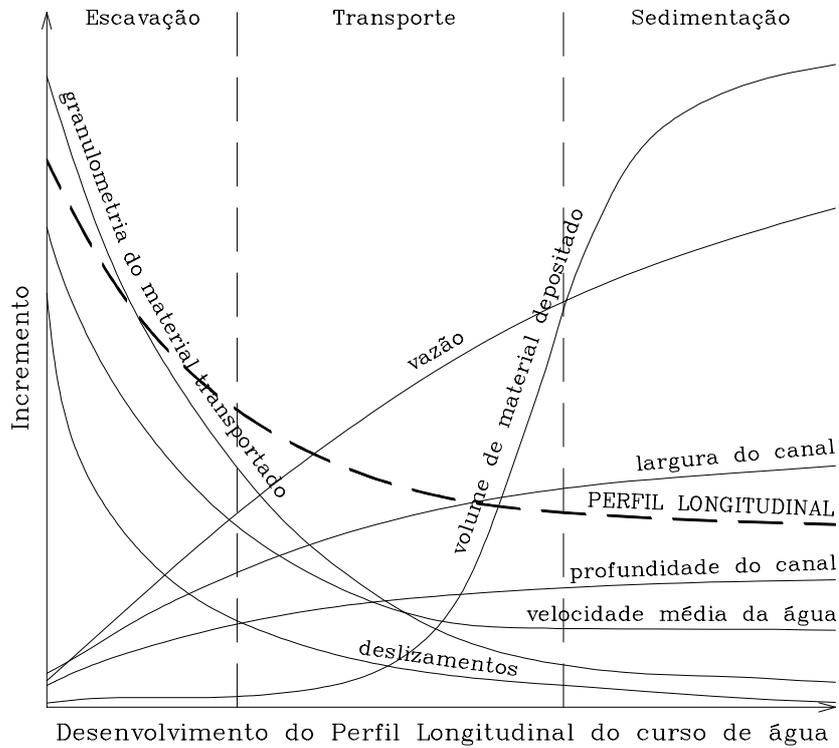
Figura 2.4.

Mudança das características de um curso de água ao longo do seu perfil longitudinal (FISRWG, 1998).

é possível que a jusante, normalmente, se desenvolva uma área de sedimentação caracterizada pela formação de regiões meândricas, deltas ou cones de dejeção, nos quais o volume de material depositado aumenta consideravelmente.

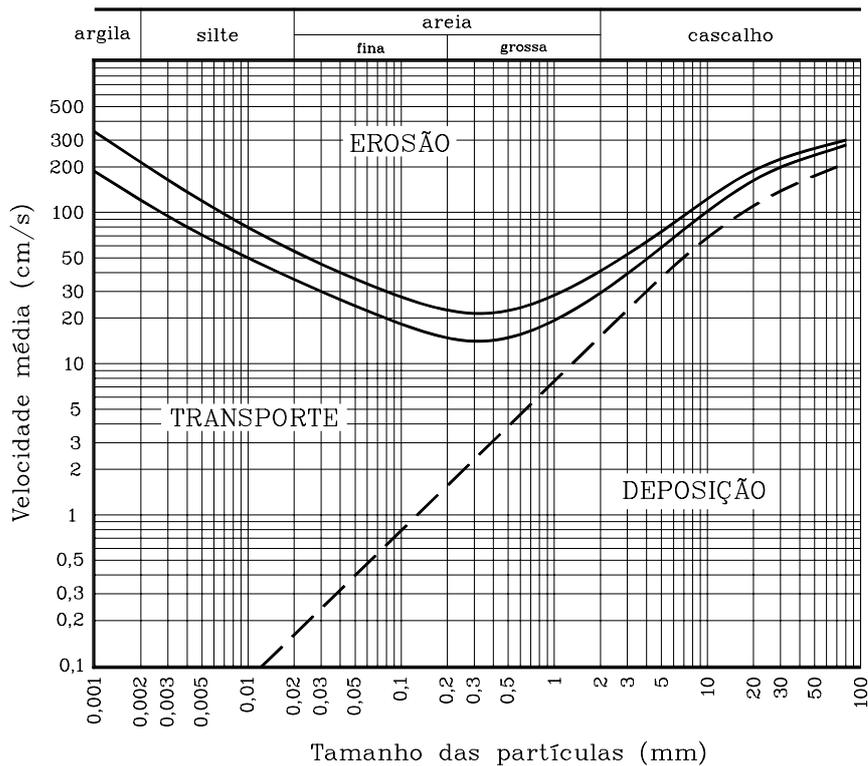
Figura 2.5.

Relação entre a velocidade média, tamanho das partículas e os processos fluviais (Hjulstrom, 1935).

Hjulstrom (1935) *apud* Christofoletti (1974, 1981) relaciona a erosão e a deposição dos detritos em função do diâmetro das partículas e da velocidade da água (Figura 2.5). Christofoletti (1981) lembra que as linhas demarcatórias – dadas por Hjulstrom (1935) na Figura 2.5 – devem ser entendidas como faixas, porque as velocidades variam também conforme outras características da água e das partículas. Neste aspecto, é importante o trabalho de Mayer (1941), que descreve matematicamente estas relações afirmando que dependem de dois grupos de fatores distintos. O primeiro refere-se a um conjunto de características intrínsecas do material em questão, como sua forma, dimensão, peso específico e coeficiente de atrito, e o segundo, às características da água, isto é, seu peso específico e velocidade. Segundo Durlo (2001), é da relação que existe entre o diâmetro, forma e densidade das partículas e a velocidade da água que depreende-se o importante conceito de *velocidade limite* ou *velocidade crítica de transporte*, base para a maioria dos estudos e técnicas de manejo dos cursos de água.

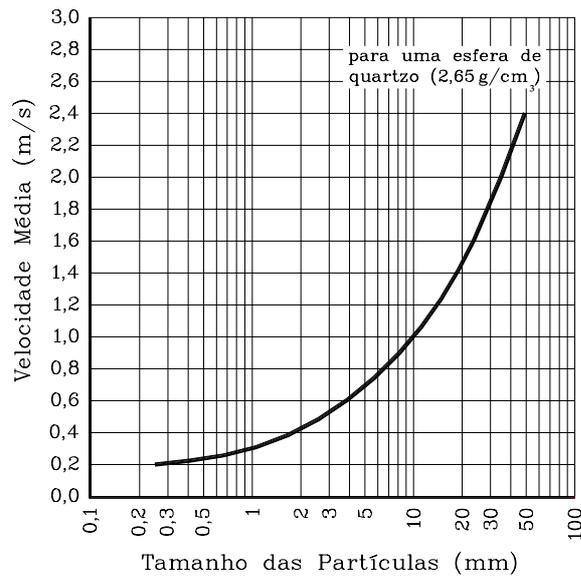
Figura 2.6.

Velocidade média necessária para manter em movimento diferentes esferas ('partículas') de quartzo.

velocidade necessária para provocar erosão e transporte começa a crescer novamente. Conforme Leinz & Amaral (1978), o diâmetro dos materiais mais grosseiros (com mesma densidade), transportados pela corrente, varia aproximadamente com o quadrado da velocidade. Assim, se a velocidade dobrar, o diâmetro máximo de um seixo que pode ser transportado será em torno de quatro vezes maior. Veja-se a Figura 2.6 produzida a partir dos dados de Leinz & Amaral (1978).

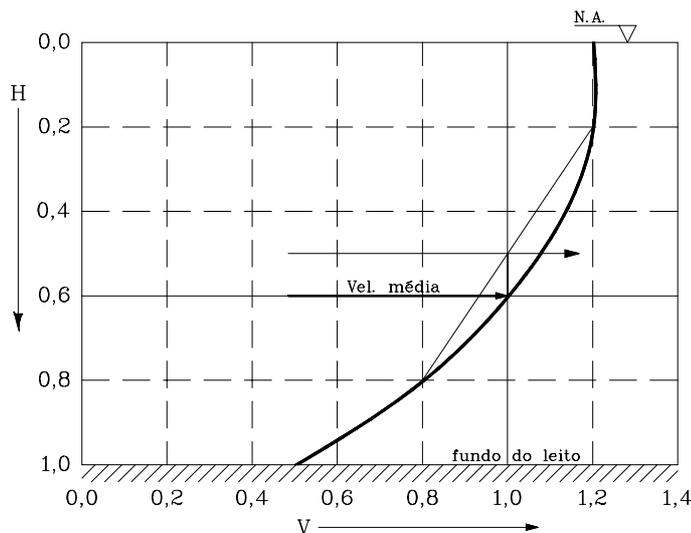
Figura 2.7.

Varição vertical longitudinal – da superfície para o fundo – da velocidade de um curso de água (Netto & Alvarez, 1982).

Verticalmente, a velocidade máxima será encontrada em um ponto um pouco abaixo da superfície. A velocidade média localiza-se aproximadamente a 0,6 da profundidade, a contar da superfície, podendo ser melhor determinada através da média das velocidades obtidas a 0,2 e 0,8 da profundidade (Figura 2.7).

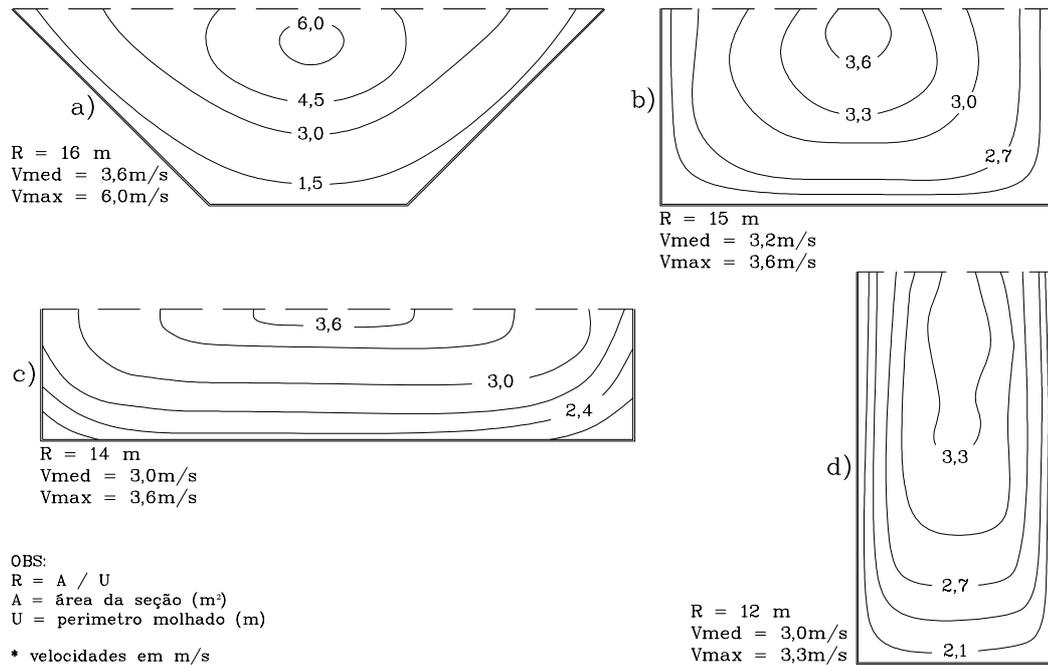
Figura 2.8.

Distribuição das velocidades da água, conforme a forma geométrica da seção transversal do canal (Lame, 1937 *apud* Christofolletti, 1981).

A perda ou a transferência de velocidade também se dá com a existência de quedas e/ou sobressaltos e com as mudanças no desenvolvimento horizontal do curso. Nos canais meandrantos (Figura 2.9), a zona de maior velocidade desloca-se, por força inercial, para o raio externo das curvas, com respectiva perda de velocidade no raio interno (Durló & Sutili, 2002). As curvas causam uma resistência adicional ao movimento do líquido. Devido à força centrífuga provocada pelo movimento da água no trecho curvo, verifica-se uma sobrelevação de nível na parte externa da curva (Netto & Alvarez, 1982) e, segundo Leinz & Amaral (1978), um deslocamento do eixo do rio, ou seja, da zona de maior velocidade, nesta mesma direção.

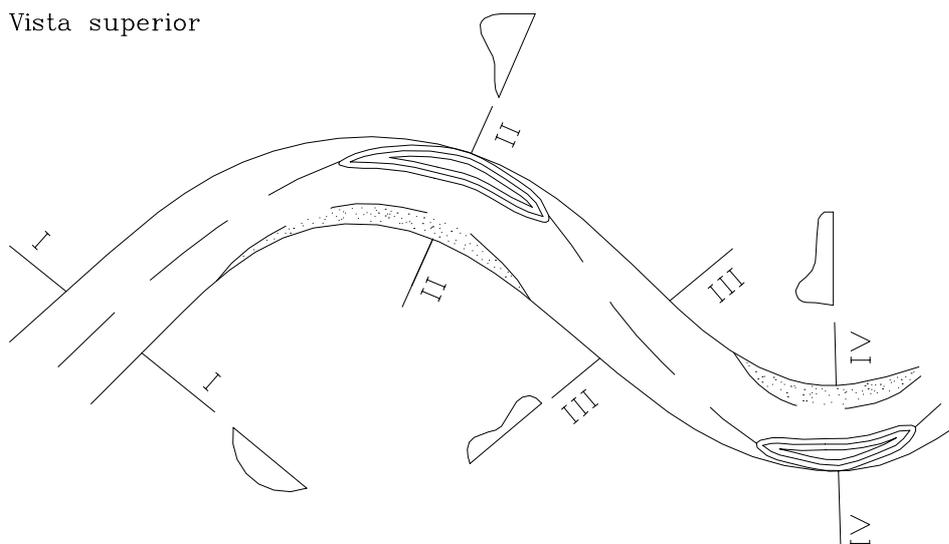
Figura 2.9.

Distribuição transversal das velocidades e do eixo em pontos característicos de um curso de água meândrico (ÖWWV, 1984).

Acompanhando o eixo do curso de água, está a maior força erosiva e de transporte. O deslocamento do potencial de erosão e da capacidade de transporte do centro para o raio externo da curva causa a corrosão da margem e o aprofundamento do leito, neste ponto. Esse aumento da profundidade produz novo acréscimo na velocidade, deslocando ainda mais o eixo e corroendo novamente a margem em um processo contínuo e interativo.

A corrosão da margem, por si só, já é fonte de sedimentos. E como resultado do processo inicial de corrosão, o problema se agrava ao surgirem os escorregamentos providenciados pela corrosão da base do talude fluvial que forma a margem (Wolle, 1988).

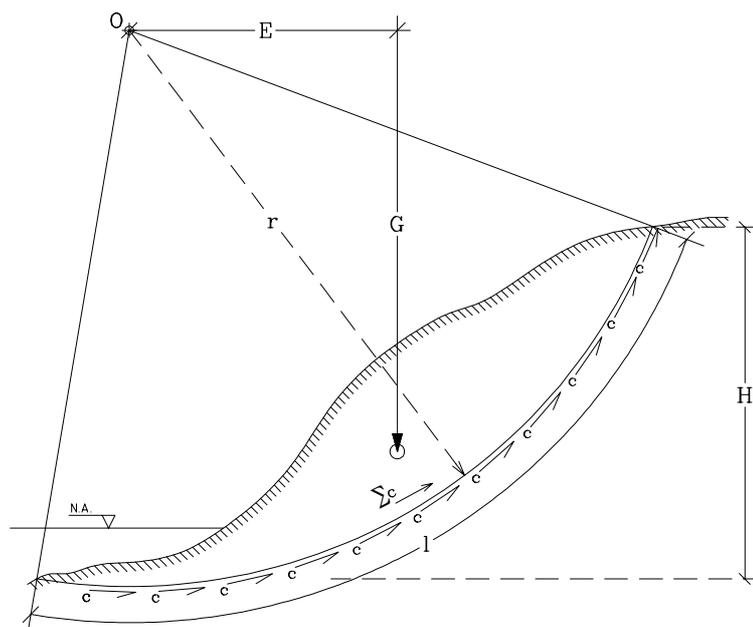
Figura 2.10.

Forças influentes no deslizamento.

Considere-se a Figura 2.10 como sendo um talude fluvial sobre o qual se adiciona peso, por exemplo, devido ao desenvolvimento da vegetação ou à infiltração de água.

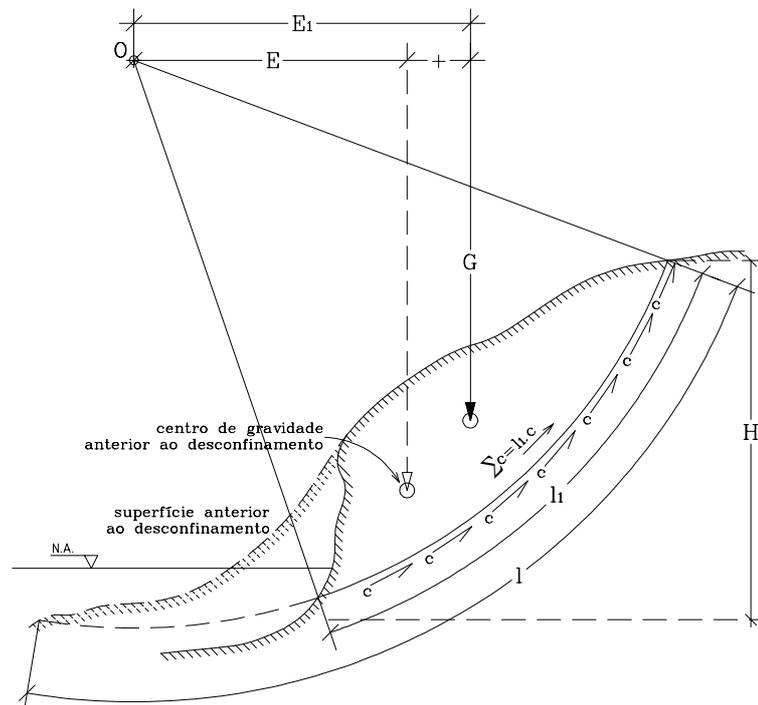
Figura 2.11.

Forças influentes no deslizamento,  
com efeito do desconfinamento na estabilidade do talude.

Da mesma maneira, a perda da base do talude, provocada pela subtração de peso ou desconfinamento do solo, favorece o escorregamento. Apesar de reduzir a força normal (peso) de forma favorável à estabilidade, o desconfinamento faz com que, simultaneamente, ocorra perda de resistência com a redução do comprimento do arco de deslizamento (de  $l$  para  $l_1$ ) e o grande aumento da força de movimento, ocasionado pelo deslocamento do centro de gravidade, que aumenta o braço de alavanca  $E$  para  $E_1$  (Figura 2.11). O somatório destas alterações, muito freqüentes em cursos de água, ocasiona uma menor estabilidade do talude.

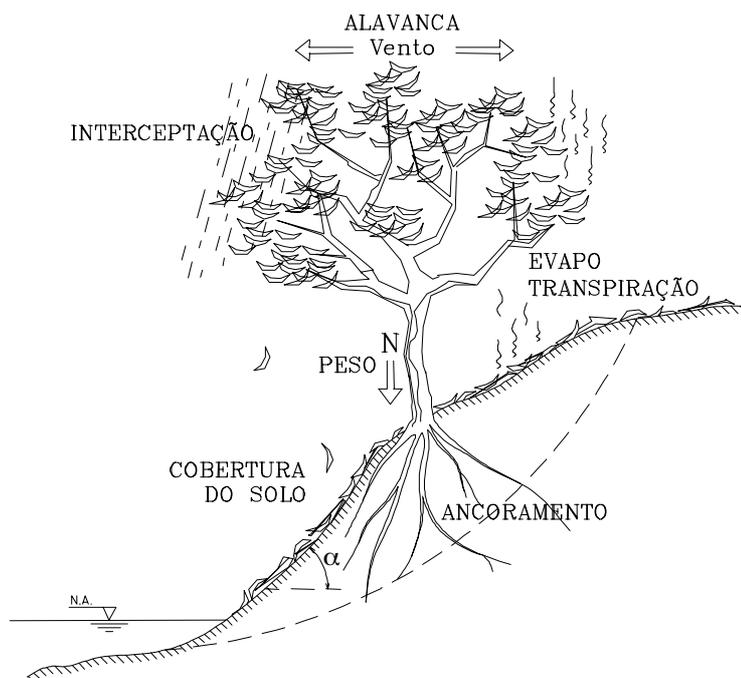
Figura 2.12.

Efeitos da presença de uma árvore na estabilidade de um talude.

Segundo Florineth & Gerstgraser (2000), a vegetação pode aumentar consideravelmente a tensão de erosão suportada pelo substrato. A melhoria da estabilidade do talude fica na dependência das espécies e também das técnicas de plantio utilizadas. Florineth (1982 e 1995), Gerstgraser (1998) e LfU (1996) descrevem diferentes técnicas de revegetação, capazes de suportar tensões que vão de 40 N/m<sup>2</sup> a até mais de 300 N/m<sup>2</sup>. Uma comparação destes valores com os apresentados para os substratos, com ou sem coesão, (Tabelas 2.2 e 2.3), demonstram o potencial da vegetação para a estabilidade dos taludes fluviais.

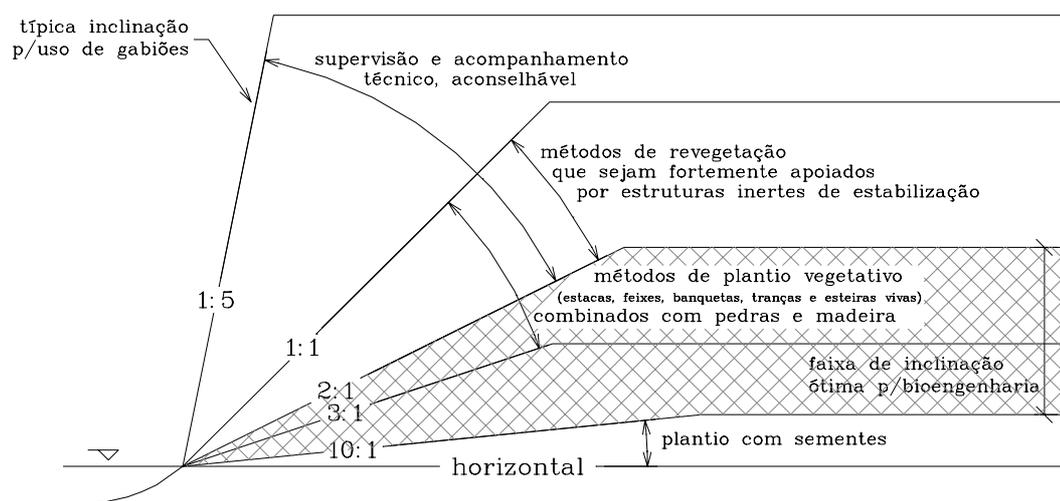
Figura 2.13.

Determinação do método apropriado em função da inclinação da margem (FISRWG, 1998).

FISRWG (1998) aconselha o uso de diferentes técnicas de estabilização, com base na inclinação do talude (Figura 2.13).

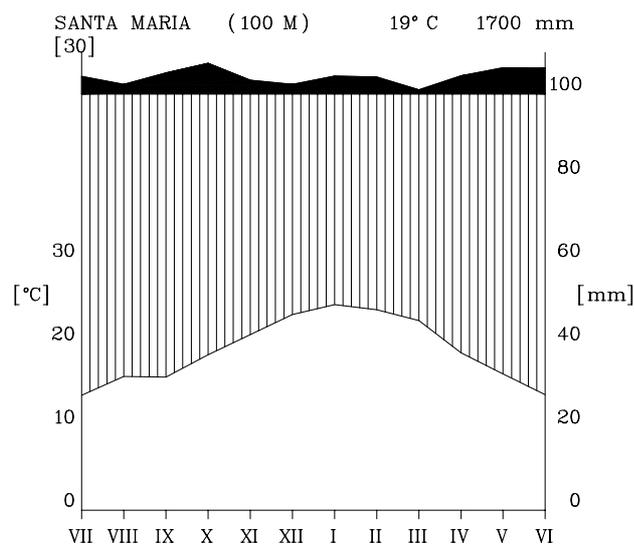
Diagrama climático da região de Santa Maria.

Os dados utilizados para compor o diagrama climático mostrado na Figura 3.3. são provenientes da estação agrometeorológica da Universidade Federal de Santa Maria, que fica há 18 km da nascente do arroio Guarda-mor.

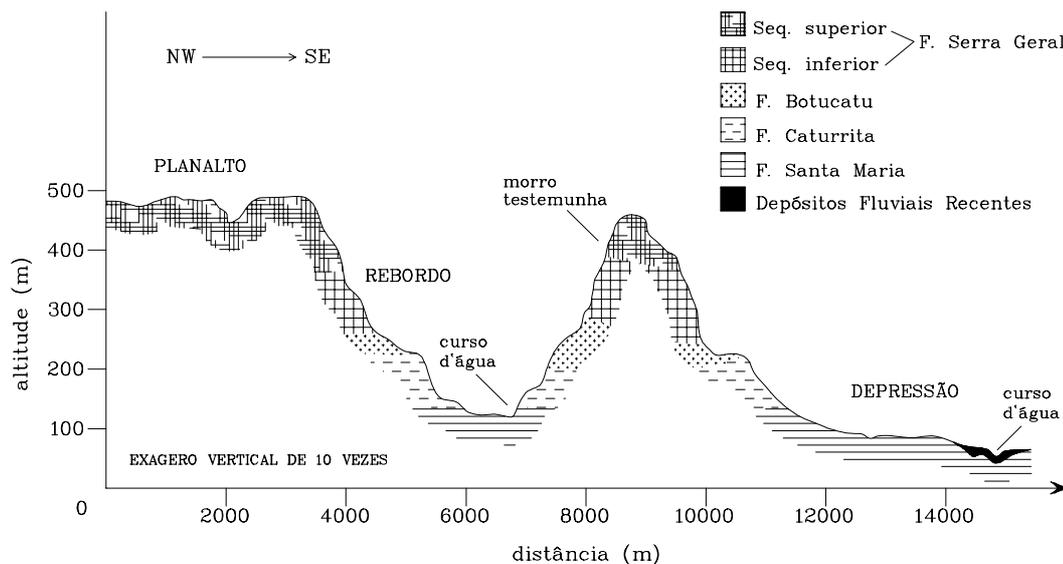
Perfil topográfico-geológico (adaptado do mapa geológico da carta de Camobi).

Segundo Pontelli (1994), a formação geológica do Reborde do Planalto pertence à seqüência sedimentar gonduânica que preencheu a Bacia do Paraná (Formação Santa Maria, Caturrita e Botucatu), assim como aos derrames fissurais do final do Jurássico e início do Cretáceo, representado pela Formação Serra Geral, com uma seqüência inferior básica (basaltos) e uma superior ácida (granófiros e vitrófiros), conforme pode ser observado na Figura 3.5.

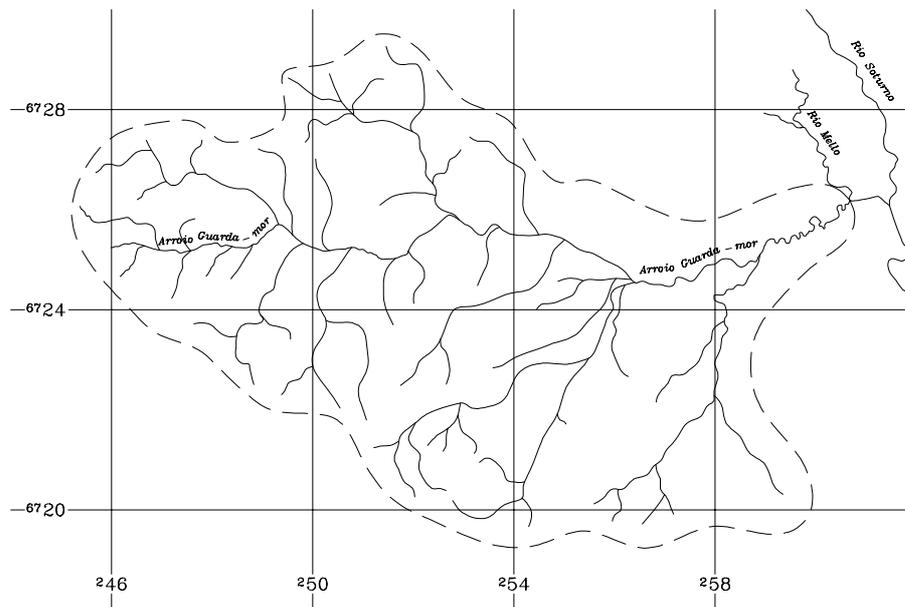
Figura 3.7.

Bacia hidrográfica e rede de drenagem do arroio Guarda-mor.

A Figura 3.7 mostra a hierarquia da rede fluvial e a maneira com que o arroio Guarda-mor, curso de água de 4<sup>a</sup> ordem, se une ao Rio Mello, de 5<sup>a</sup> ordem (conforme Cunha, 2001), para, só então, afluir ao Rio Soturno. Os limites da área de drenagem do arroio estão marcados pela linha pontilhada e uma georeferência em coordenadas UTM (Universal Transversa de Mercator) também pode ser vista.

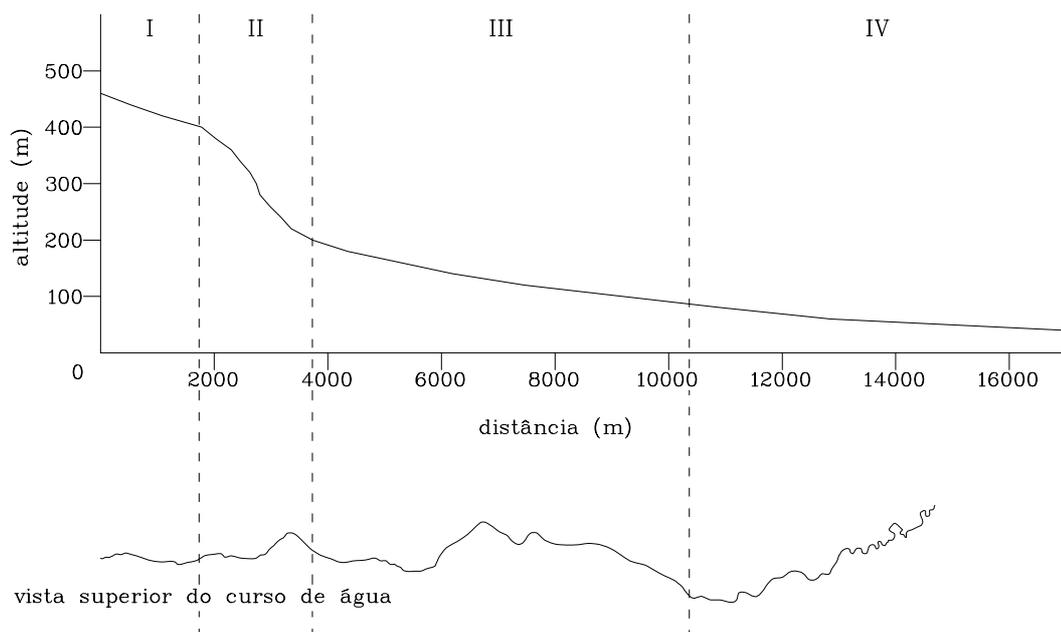
Perfil longitudinal do arroio Guarda-mor (adaptado de Sutuli, 2001).

O arroio Guarda-mor tem um perfil longitudinal, de acordo com o mostrado na Figura 3.8. Essa conformação típica é também comum para os demais cursos de água que, como o arroio Guarda-mor, descem os contrafortes da Serra Geral do Rio Grande do Sul (Sutuli, 2001). O autor sugere uma divisão do perfil longitudinal do arroio Guarda-mor em quatro seções (Figura 3.8.), distinguíveis, a princípio, pela declividade.

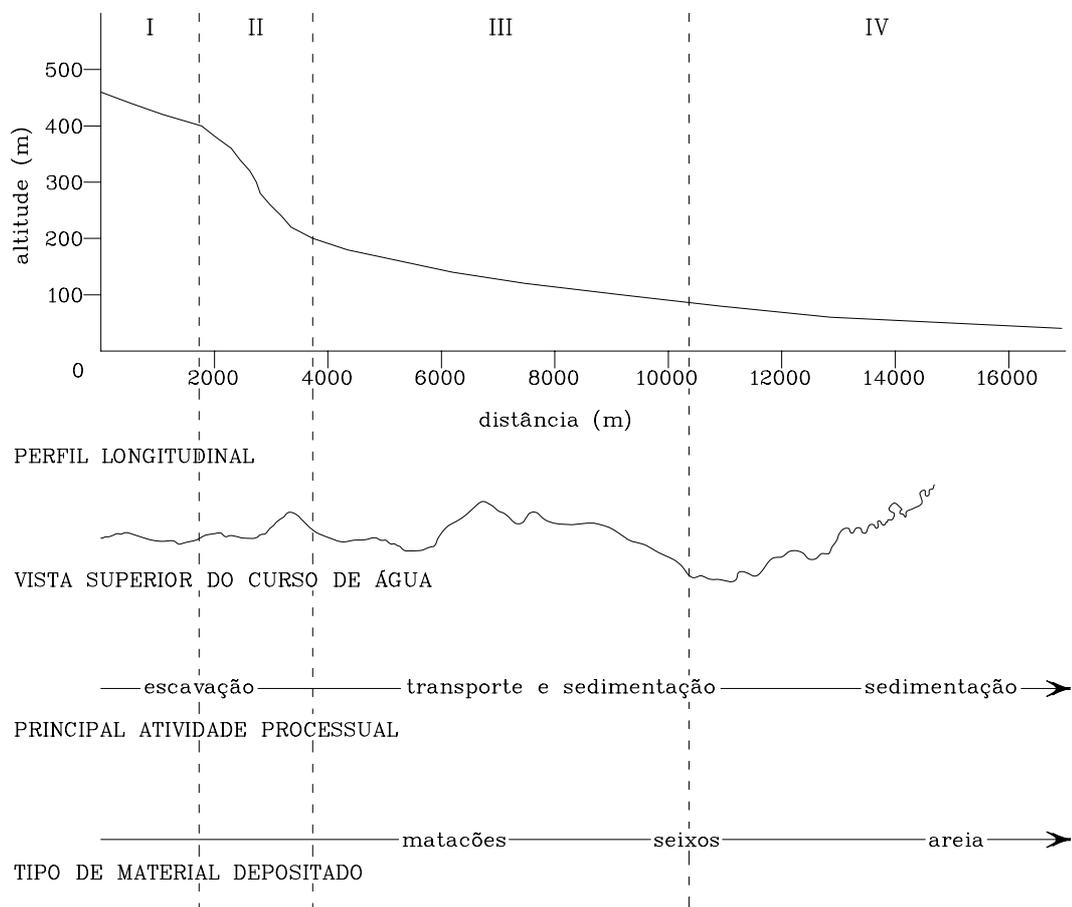
Figura 3.10.

Locais de ocorrência de depósitos (ilhas)  
ao longo do perfil longitudinal do arroio Guarda-mor (Suttili, 2001).

desenvolver e até mesmo de espécies arbustivas e arbóreas, como amarilhos (*Phyllanthus sellowianus*, *Sebastiania schottiana* e *Terminalia australis*) e o salso (*Salyx humboldtiana*). A evidência dessas espécies que se desenvolvem em locais de condição extrema, como entre troncos e pedras, reforça a hipótese de que são plantas com características biotécnicas próprias para os tratamentos vegetativos necessários em alguns locais. É só nesta seção que estas espécies passam a ocorrer com maior frequência, além destas, *Calliandra brevipes* ocorre, nitidamente, com maior frequência na transição entre a seção II e III e diminui a sua frequência na direção de jusante.

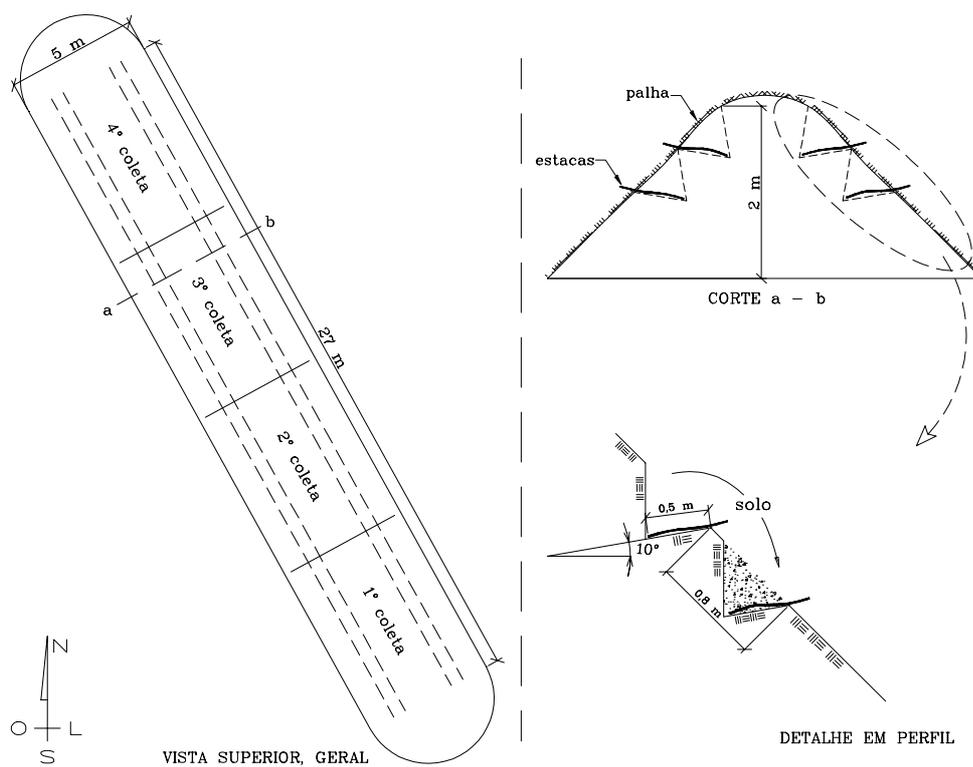
Figura 4.2.

Canteiro experimental.

Com a ajuda de uma retro-escavadeira foi produzido um canteiro, em forma de camalhão (2 m de altura e 27 de comprimento), orientado, aproximadamente, no sentido norte – sul, para que suas faces de plantio recebessem exposição leste e oeste. Em cada lado foram estabelecidas duas linhas de plantio.

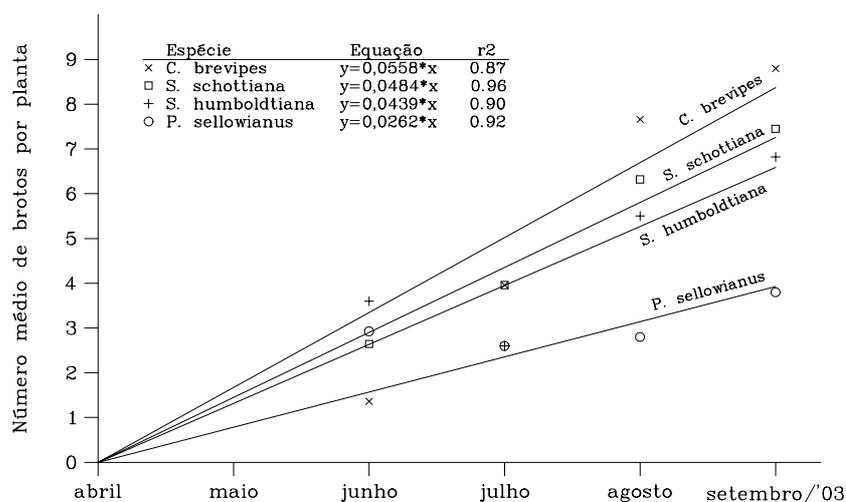
Figura 4.3.

Número médio de brotos por planta.

Enquanto *Calliandra brevipes* conta com uma média de 8 brotos por planta após 5 meses, *Phyllanthus sellowianus* não possui mais que três, na média. Mas, se considerarmos a variável comprimento dos brotos, vê-se que a tendência se inverte (Figura 4.4), ou seja *Phyllanthus sellowianus* conta com os brotos mais longos, embora em menor número. Se forem consideradas conjuntamente as duas características, número e comprimento, é *Salix humboldtiana* que possui a combinação que resulta em maior volume.

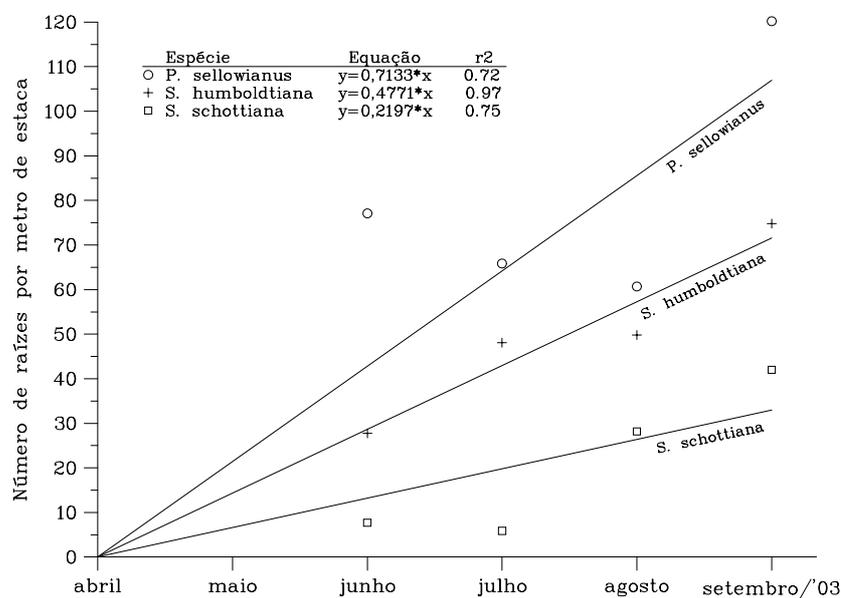
Figura 4.5.

*Phyllanthus sellowianus*, após dois meses, já contava, na média, com mais de 70 raízes por metro de estaca. No último mês, essa média ultrapassou 100 raízes por metro. A segunda espécie em número de raízes (*Salix humboldtiana*) não contava com mais de 28 raízes por metro de estaca após o segundo mês e somente alcançou mais de 70 ao final, após 5 meses. *Sebastiania schottiana*, com o menor número de raízes, produziu pouco mais de 40 raízes por metro de estaca.

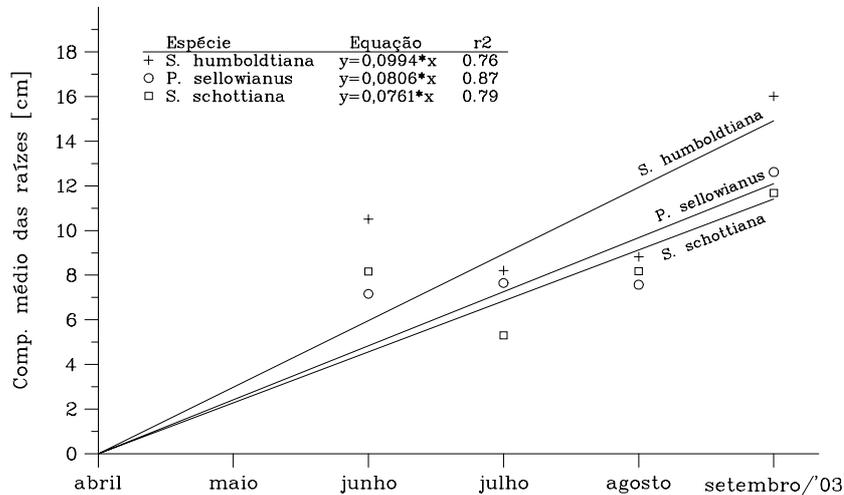
Figura 4.6.

Além do número médio de raízes, é importante o comprimento médio que elas podem alcançar. Na Figura 4.6, é apresentada esta variável.

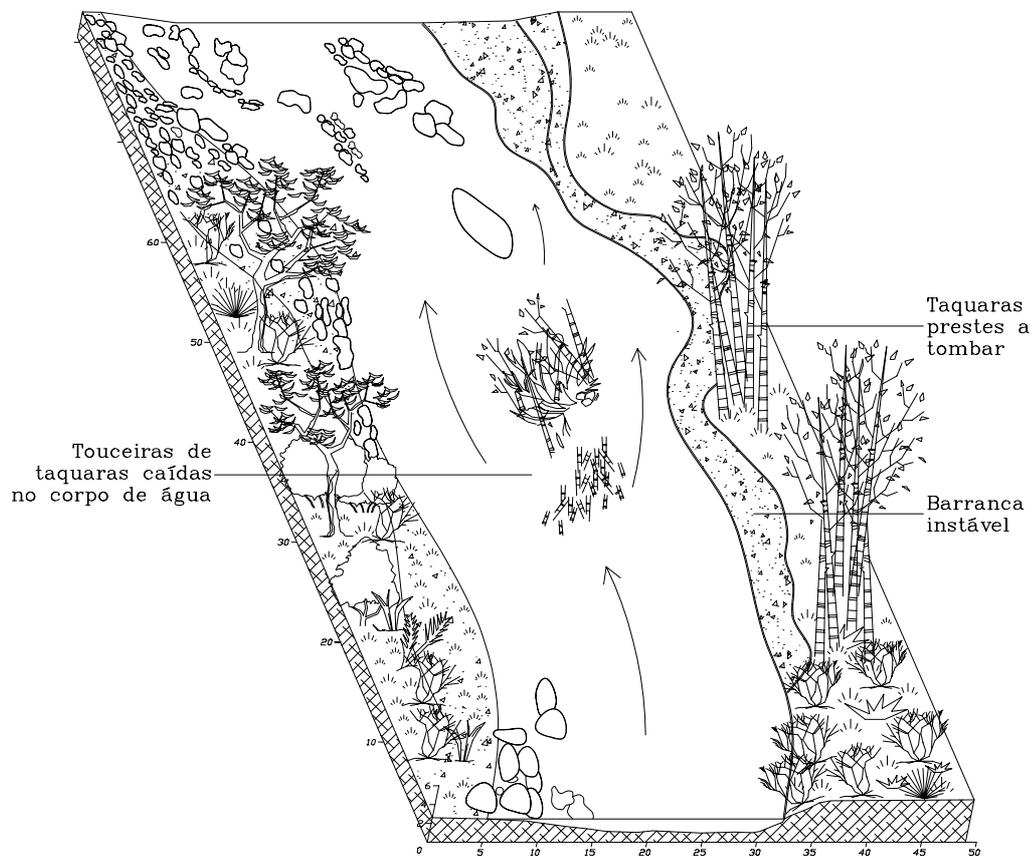
Figura 4.7.

O ponto escolhido para a construção da parede vegetada de madeira compreende uma porção do curso de água, em um trecho suavemente curvo (Figura 4.7), com seu raio externo formado por um talude instável. O solo, de origem flúvica, forma um barranco estratificado, mas predominantemente franco arenoso, com 4 metros de altura, em média, estendendo-se por 40 metros da margem direita do arroio Guarda-mor (Figura 4.7).

Além disso, com o deslizamento, as touceiras de taquara acabaram por obstruir o curso de água, diminuindo sua velocidade e forçando o depósito de materiais de modo a alterar a geometria do canal. Por este efeito e pelo próprio anteparo físico criado pelas touceiras de taquara, a força da água é direcionada contra a margem externa, criando um processo contínuo de corrosão, deslizamento/desmoroamento e posterior transporte do material. Assim, o barranco, em sua extensão total (Figura 4.7), torna-se instável.

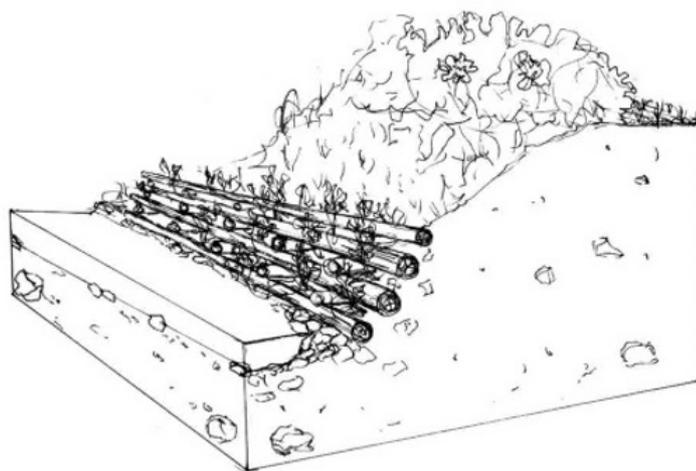
O trabalho proposto compreende, necessariamente, dois tipos de ações, complementares e indissociáveis – uma intervenção física, combinada a um tratamento vegetativo –, a fim de produzir na margem direita um efeito similar ao da Figura 4.8.

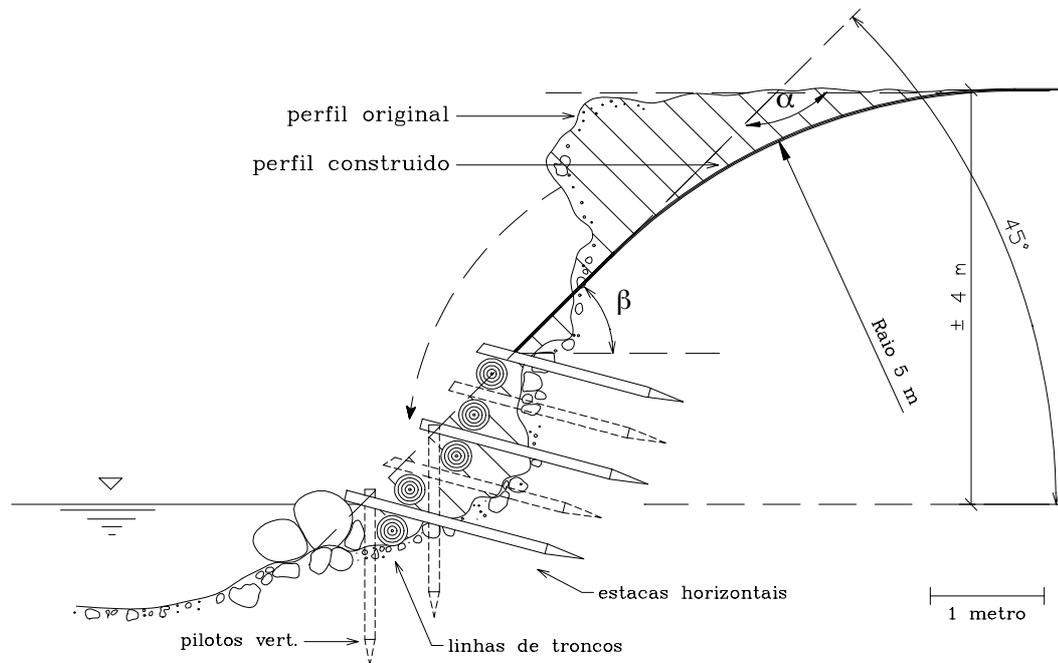
Figura 4.9.

proporcionar maior estabilidade à construção. Após a colocação da segunda linha, foi realizado um novo piloteamento vertical, criando assim um pequeno degrau. Seguiu-se com mais duas linhas completas e uma quinta linha que só alcançou a metade da extensão da margem tratada.

O primeiro passo foi o pilotamento vertical para dar suporte à base da parede de troncos, seguindo-se, presumivelmente, a posição em que a margem se encontrava originalmente, antes da corrosão do trecho agora em tratamento. Para

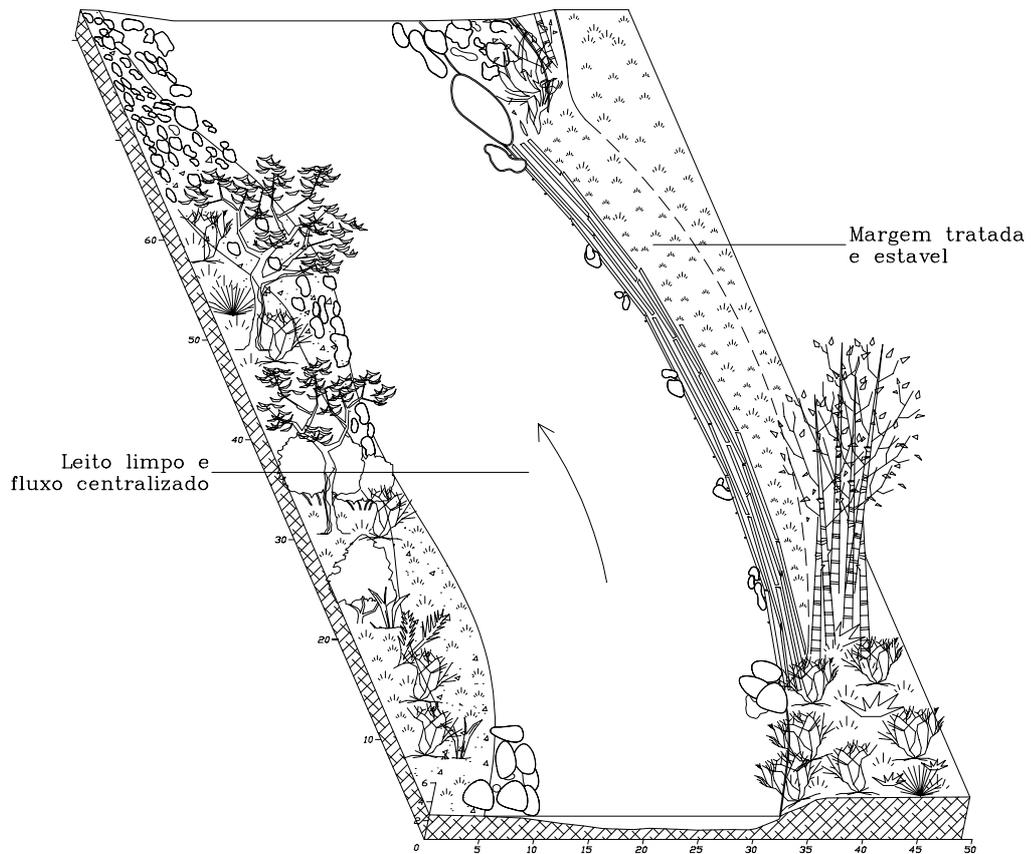
Figura 4.10.

O desenvolvimento da vegetação foi modesto nos meses seguintes a sua implantação, que compreenderam fundamentalmente ao inverno. No entanto, na observação feita no início de outubro, notou-se um crescimento vigoroso, como resultado do início do novo período vegetativo. As estacas mostram-se com brotações e enraizadas, permitindo imaginar que o seu desenvolvimento seja suficiente, pelo menos, para garantir que não sejam arrancadas com a força da água. Com o passar deste primeiro período vegetativo, espera-se que, para o inverno de 2004, esta vegetação não só seja capaz de manter-se no local, como já providencie algum efeito de proteção ao talude. Na Figura 4.10 pode-se ver o aspecto atual do trecho.

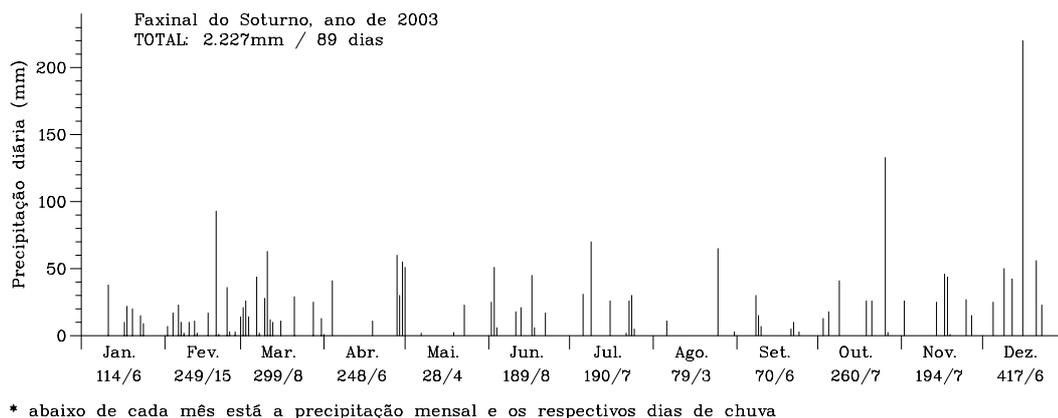
Figura 4.11.

Implantada ao final do mês de janeiro de 2003 a obra passou por eventos torrenciais. Precipitações de mais de 100 mm em menos de 48 horas foram comuns. Chama a atenção a precipitação que soma 200 mm nos dias 27, 28, 29 e 30 de abril e a de 133 mm em um único dia (25 de outubro). Extraordinária foi a precipitação de 220 mm em menos de 12 horas no dia 15 de dezembro (Figura 4.11). Todos estes eventos tiveram efeito no arroio Guarda-mor e no local em tratamento, mas foi somente com o pico de precipitação em dezembro, já antecedido por um período chuvoso, que ocorreram pequenos danos à obra.

Mesmo assim, os efeitos sobre a obra ficaram longe de serem graves. Dos 40 metros de margem tratada somente em 4 metros o solo foi removido de trás da estrutura de madeira e as estacas pouco (menos) enraizadas foram levadas pela força da água. Esses danos só ocorreram por não ter sido possível implantar a vegetação (feixes vivos) no mesmo momento da construção da estrutura de madeira e por não se ter acrescentado uma ou duas linhas de troncos, tornando a proteção da margem mais completa.

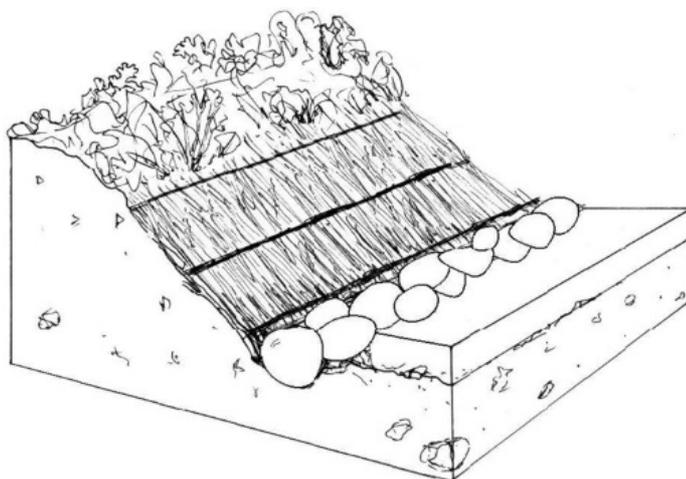
Figura 4.12.

De maneira semelhante à obra anterior, são combinadas medidas vegetativas com algumas intervenções físicas. No local, podem ser realizadas várias intervenções a fim de garantir a estabilidade geral do trecho. Sugere-se que, se a ‘barragem’ tiver de ser reconstruída, os seus encaixes (principalmente o da margem direita) devem ser reforçados com a construção de paredes duplas de madeira, fortemente revegetadas com feixes vivos e estacas. E, deve-se modificar a valeta fazendo com que ela contribua no mesmo sentido do curso de água. Assim, quando as águas do Guarda-mor ultrapassarem o nível-de-base da valeta, não serão capazes de causar danos graves, criando apenas um refluxo.

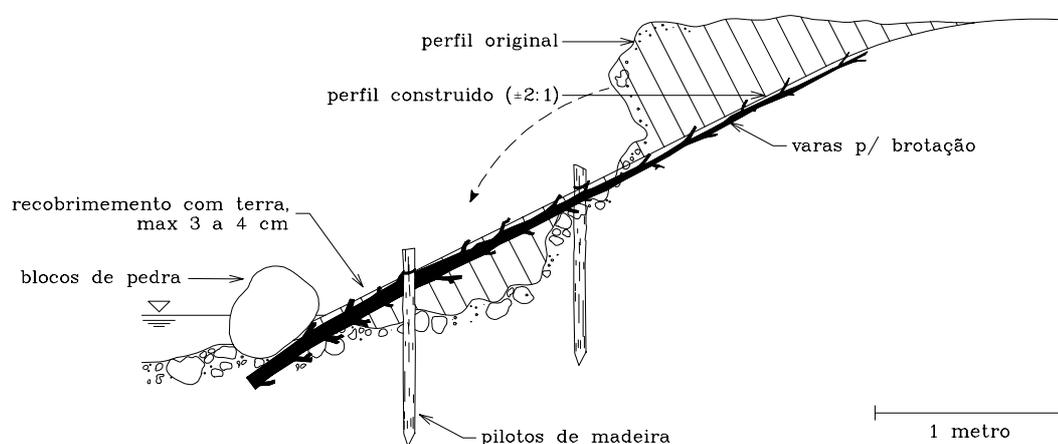
água já é providenciada pela própria forma especial de revegetação e é apoiada por pedras distribuídas na base. Aqui foi possível usar uma inclinação menor (2:1) e um raio de 5 metros para o coroamento, conforme mostrado na Figura 4.13.

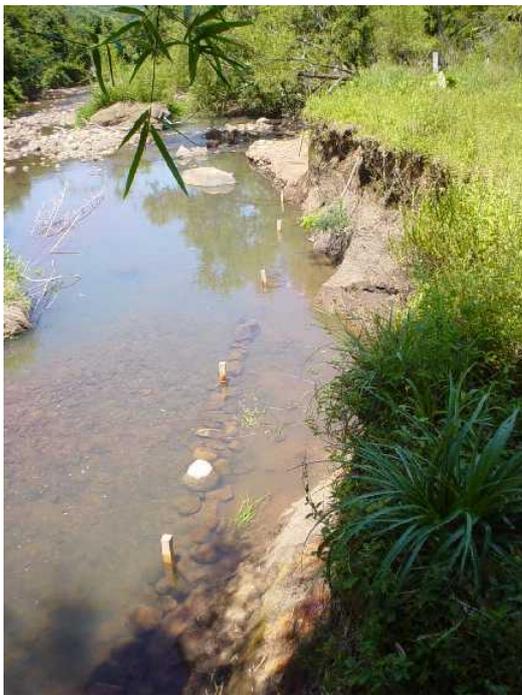
Piloteamento.

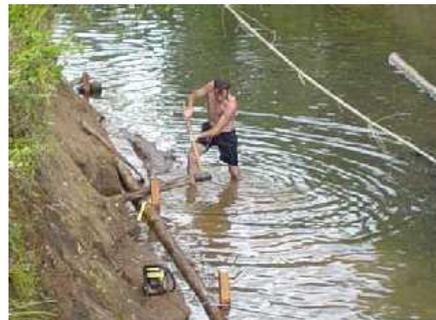
Colocação das estacas horizontais.

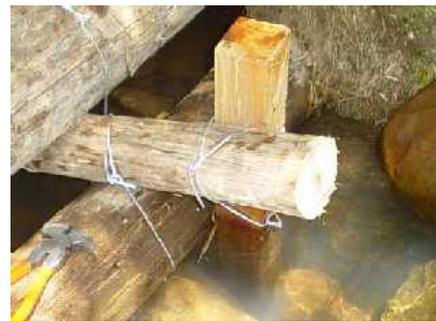
Amarras (detalhe).

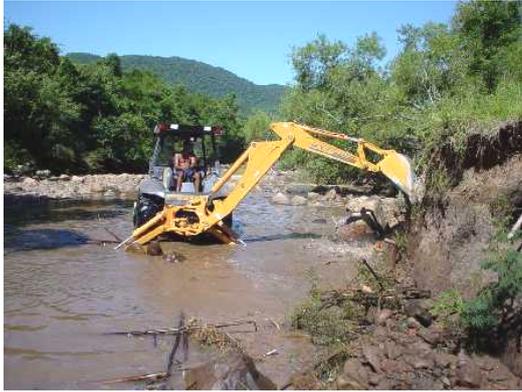
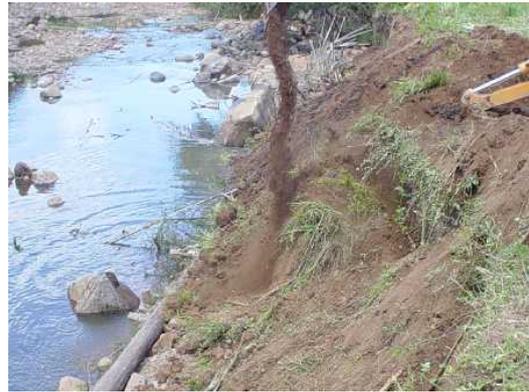
Remodelagem do talude (margem).

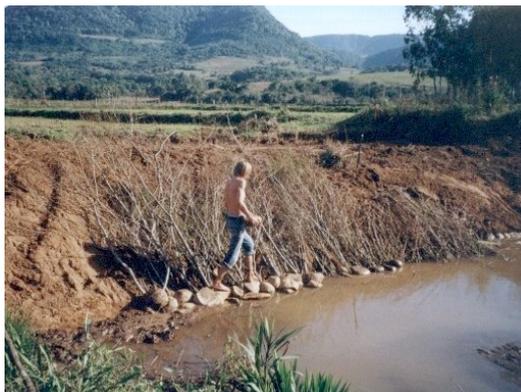
Colocação das pedras.

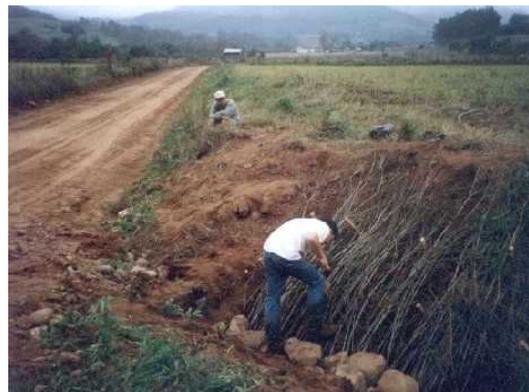
Distribuição dos ramos.
