**EFEITO DA INSTRUMENTAÇÃO ENDODÔNTICA, DO
TIPO DE RETENTOR INTRARRADICULAR E DA
CICLAGEM MECÂNICA NA RESISTÊNCIA À
FRATURA DE RAÍZES**

DISSERTAÇÃO DE MESTRADO

Marília Pivetta Rippe

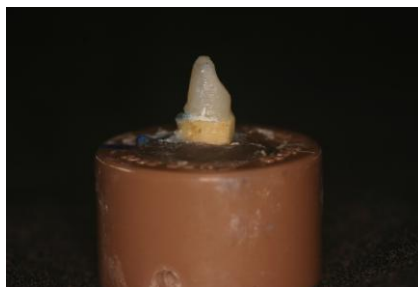
Fig. 3: Raiz com núcleo de resina composta.

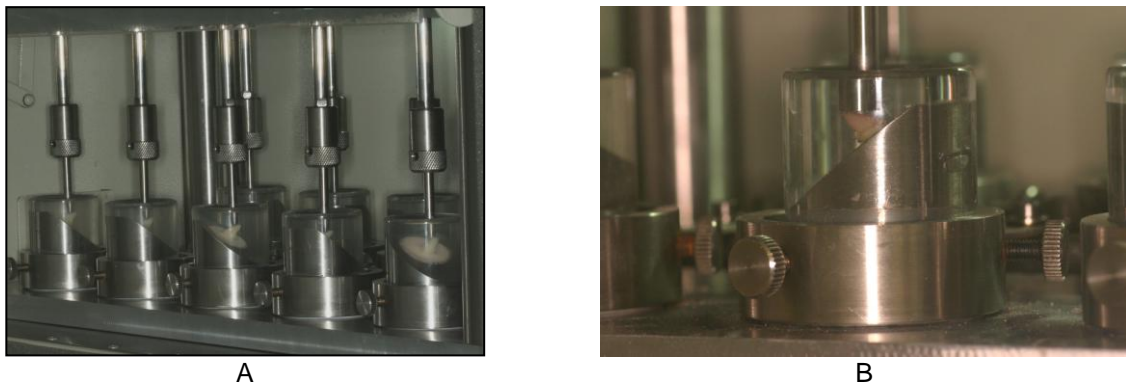
Fig. 4: A) Espécimes na máquina de ciclagem mecânica (10 estações); B) Atuador de 2,5 mm de diâmetro agindo nos espécimes.

Metade dos espécimes da combinação instrumentação endodôntica x retentor (Tabela 1, n=10) foi submetida à ciclagem mecânica (Figura 4A). Para isso os espécimes foram colocados em uma base metálica com ângulo de 45°. Uma ponta da máquina de ciclagem, com 2,5 mm de diâmetro, em contato com a face palatina do espécime, induziu pulsos de carga de 88 N (2 bar), a uma frequência de 4 Hz (Figura 4B). Foram induzidos 2 milhões de ciclos com os espécimes imersos em água destilada à 37°C, regulada por termostato (BALDISSARA et al., 2006, NISHIMURA et al., 2008 DIETSCHI et al., 2006).

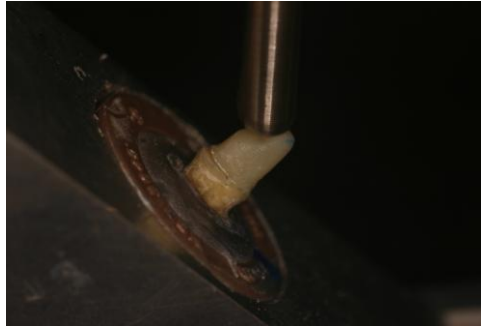
Fig. 6: Dispositivo montado em 45° em relação longo eixo do dente para o teste de resistência à fratura.

Cada espécime foi posicionado em um dispositivo montado e alinhado a um ângulo de 45° em relação ao longo eixo do dente (Figura 6). Uma máquina de teste universal (DL-1000; Emic, São José dos Pinhais, PR, Brasil) foi usada para aplicar uma carga constante a uma velocidade de 0.05 cm/min até a falha ocorrer. O limiar de falha foi definido como um ponto no qual a força da carga (N) alcançou um valor

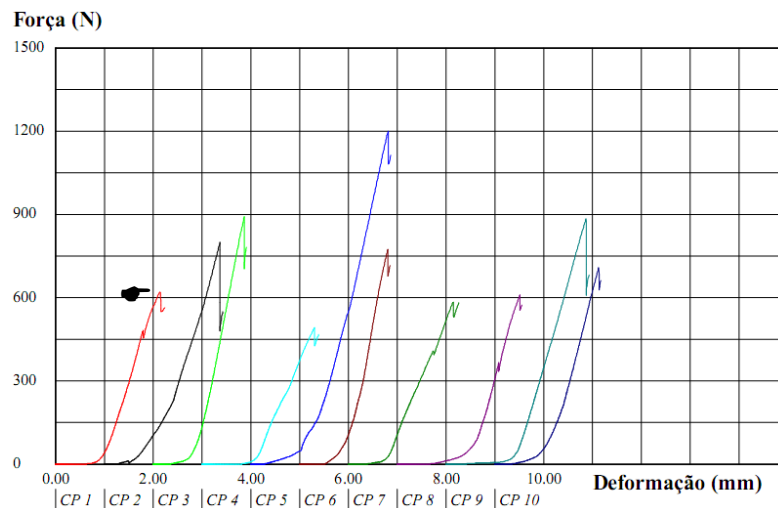
Fig. 7: Gráfico representativo da resistência à fratura no programa TESC versão 3.05.

máximo pela fratura da raiz (indicador ➔ na Figura 7), curvatura do pino, ou descolamento do conjunto núcleo-pino (NEWMAN et al., 2003).

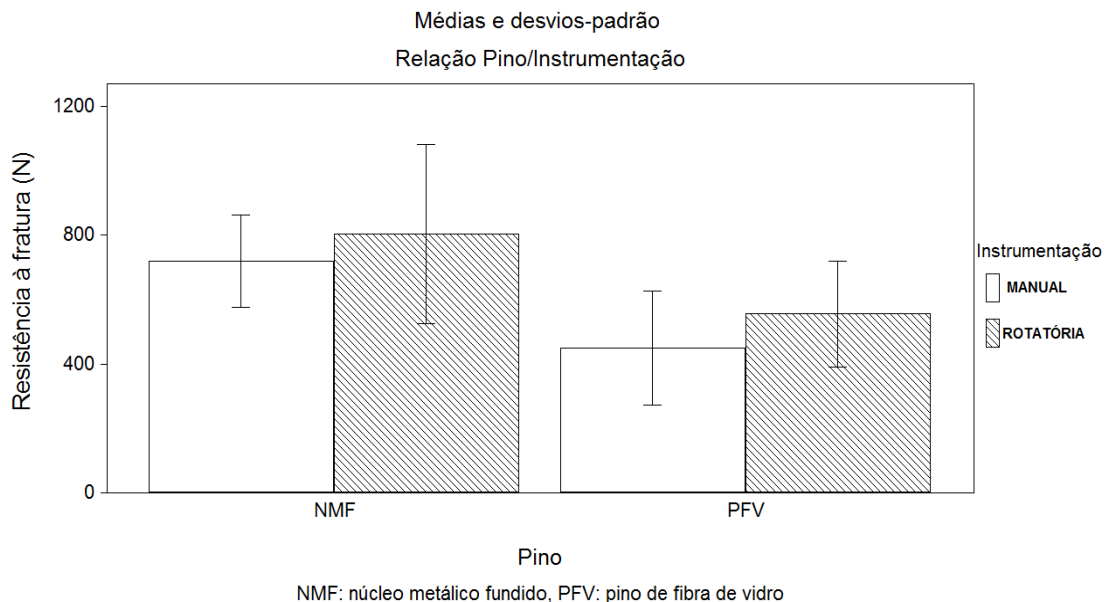
Fig.8: Gráfico da relação pino e instrumentação endodôntica.

A figura 8 ilustra através de um gráfico as médias e os desvios-padrão dos dois fatores estatisticamente significantes do estudo, instrumentação e pino. Esse gráfico evidencia os maiores valores de resistência à fratura dos pinos metálicos independente do tipo de instrumentação.

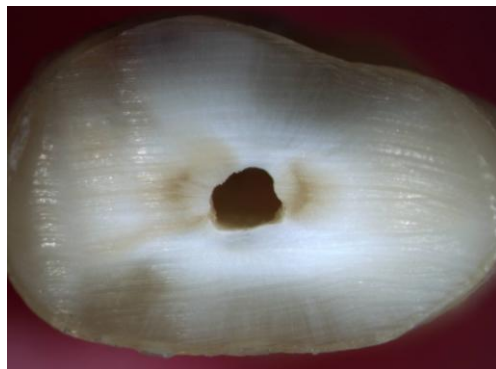
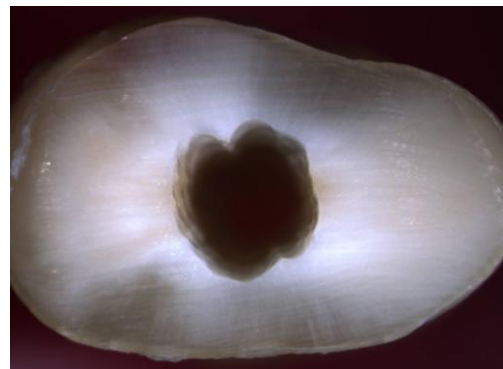
Figura 9: Fotografias realizadas no estereomicroscópio com 15 vezes de aumento, da região cervical das raízes. A) canal antes da instrumentação manual; B) canal após a instrumentação manual; C) canal antes da instrumentação rotatória; D) canal depois da instrumentação rotatória.

A figura 9 mostra imagens obtidas em estereomicroscópio representativas de canais antes e após a instrumentação com as técnicas manual e rotatória. A maior quantidade de irregularidades e desgaste da dentina cervical do canal radicular parecem ter sido provocadas com mais evidência pela instrumentação manual em comparação com a instrumentação rotatória.
