**UNIVERSIDADE FEDERAL DE SANTA MARIA
CENTRO DE CIÊNCIAS RURAIS
PROGRAMA DE PÓS-GRADUAÇÃO EM ENGENHARIA AGRÍCOLA**

**CONDIÇÕES DE USO DE PULVERIZADORES E TRATORES NA
REGIÃO CENTRAL DO RIO GRANDE DO SUL**

DISSERTAÇÃO DE MESTRADO

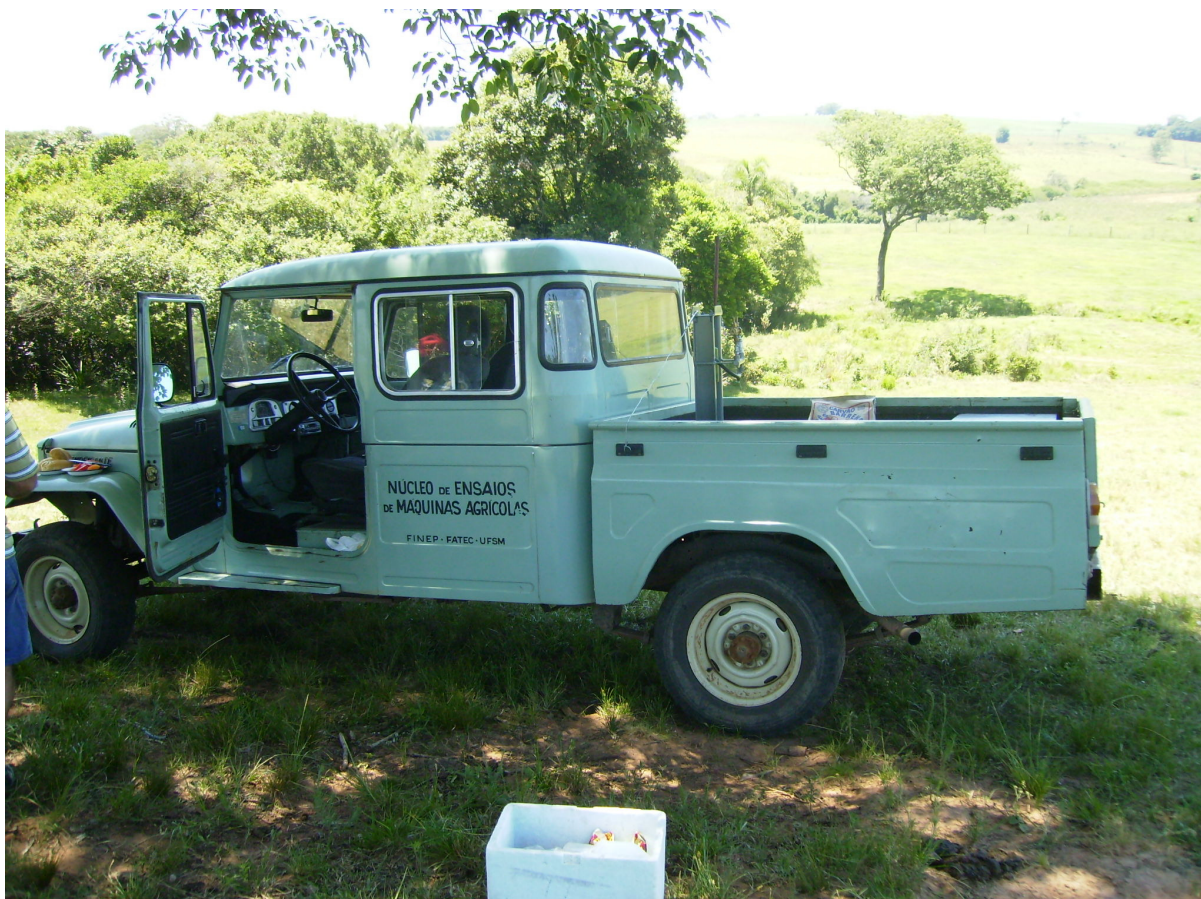
Figura 3 – Unidade móvel utilizada no deslocamento do material utilizado para as inspeções

Por ultrapassar os limites da universidade, durante a etapa de coleta de dados, o trabalho necessitou de um veículo especial para o transporte do material utilizado para realizar a inspeção, que, apesar de não possuir uma grande massa, apresentava um grande volume. O veículo disponibilizado foi um Toyota modelo Bandeirante, ano 1986 (Figuras 3 e 4), com capacidade para transportar até 800 kg.

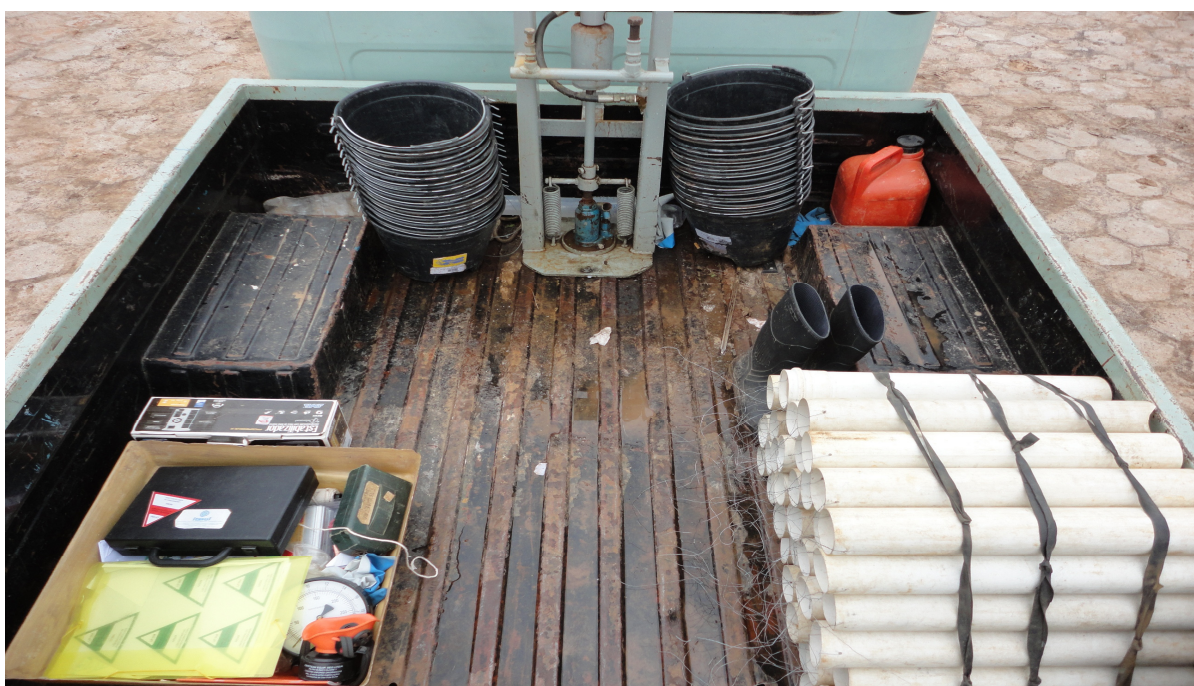
Figura 4 – Parte do material utilizado para inspeção

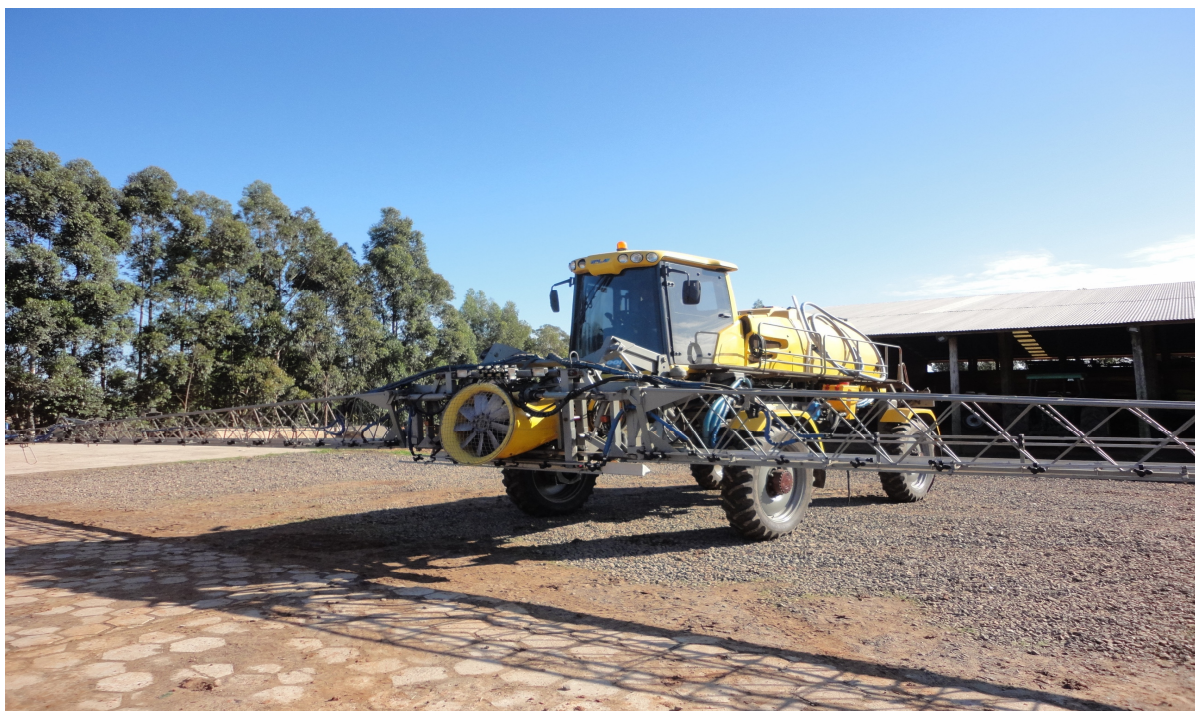
Figura 5 – Pulverizador Autopropelido avaliado pela equipe de inspeção

Na região central do Rio Grande do Sul, existe predomínio de culturas de grãos. As máquinas mais utilizadas, nessa região, para pulverização de agrotóxicos nesse tipo de culturas, são os pulverizadores agrícolas de barras. Entre os modelos avaliados estão os pulverizadores autopropelidos (Figura 5), pulverizadores de arrasto (Figura 6) e pulverizador montado ou seja, com acoplamento aos três pontos do sistema hidráulico do trator (Figura 7).

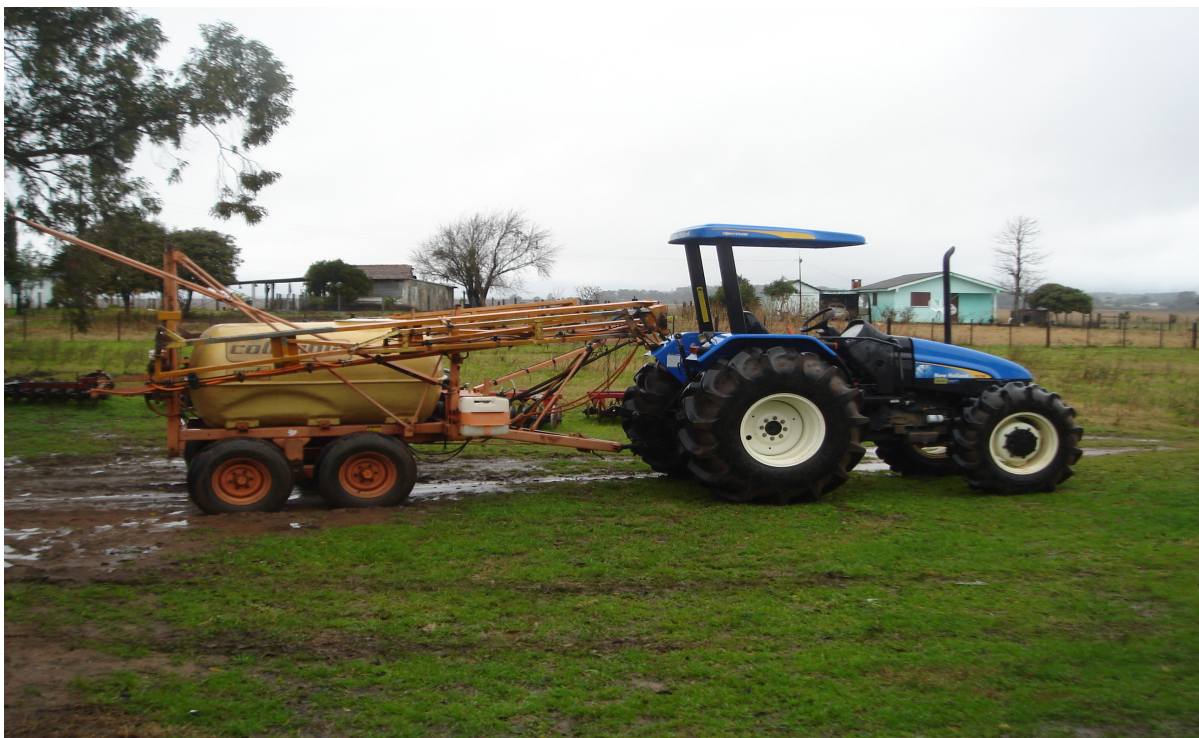
Figura 6 – Pulverizador de arrasto (com acoplamento a barra de tração do trator)

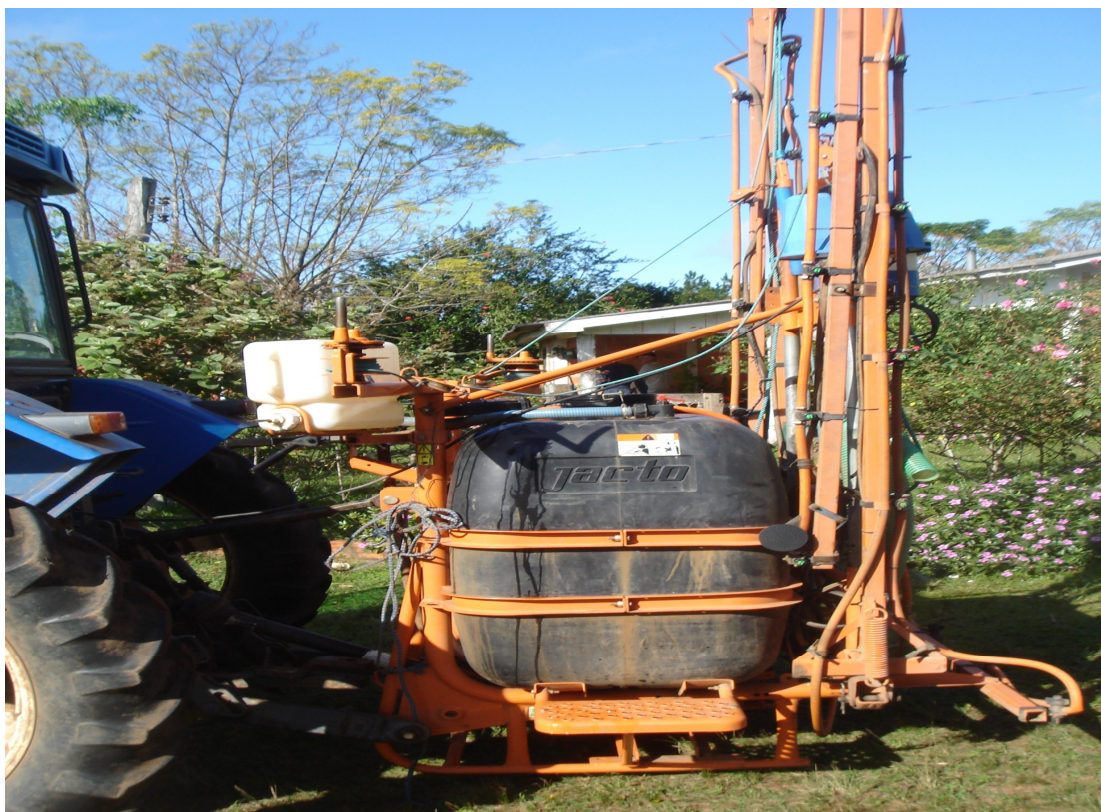
Figura 7 – Pulverizador montado (com acoplamento aos três pontos do sistema hidráulico do trator)

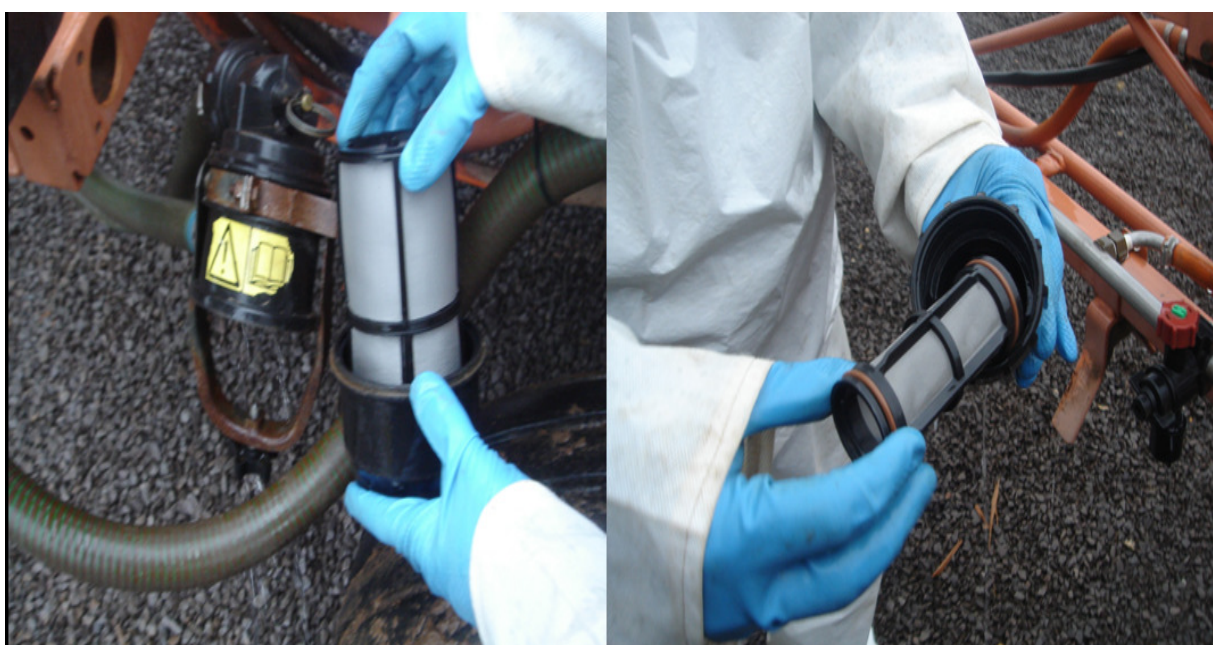
Figura 9 – Verificação da qualidade dos filtros e da presença de resíduos nos mesmos.

A avaliação dos filtros foi visual. Primeiramente, verificou-se a presença ou a ausência dos filtros da bomba, dos filtros de linha, do filtro superior do reservatório de calda e dos filtros de ponta (Figura 9). Posteriormente, verificaram-se o estado de conservação (bom estado ou danificado) e a presença de resíduos de agrotóxicos tanto nas malhas, quanto no corpo dos filtros (com ou sem resíduos).

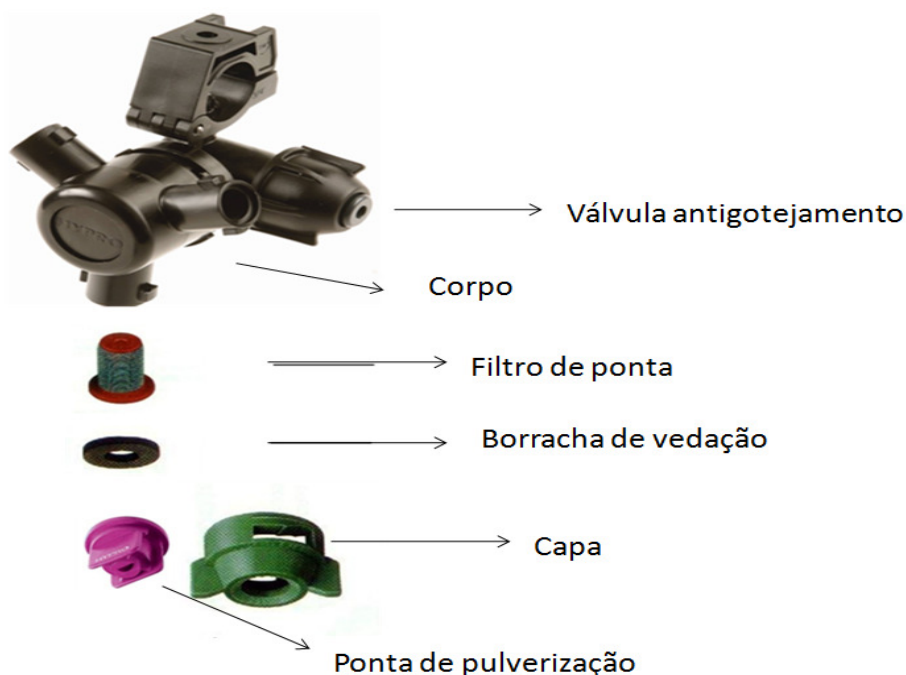
Figura 10 - Partes constituintes de um bico de pulverização (fonte: catalogo de pontas de pulverização hydro)

O bico de pulverização é o conjunto de uma série de itens, como, por exemplo, o filtro de ponta, a válvula antigotejamento (modelos mais modernos), a ponta de pulverização e a capa (Figura 10). Entre esses itens, o mais importante é a ponta de pulverização. É nela que, ao receber o líquido sob pressão, proporciona-se a formação do tamanho de gota e também do tipo de jato.

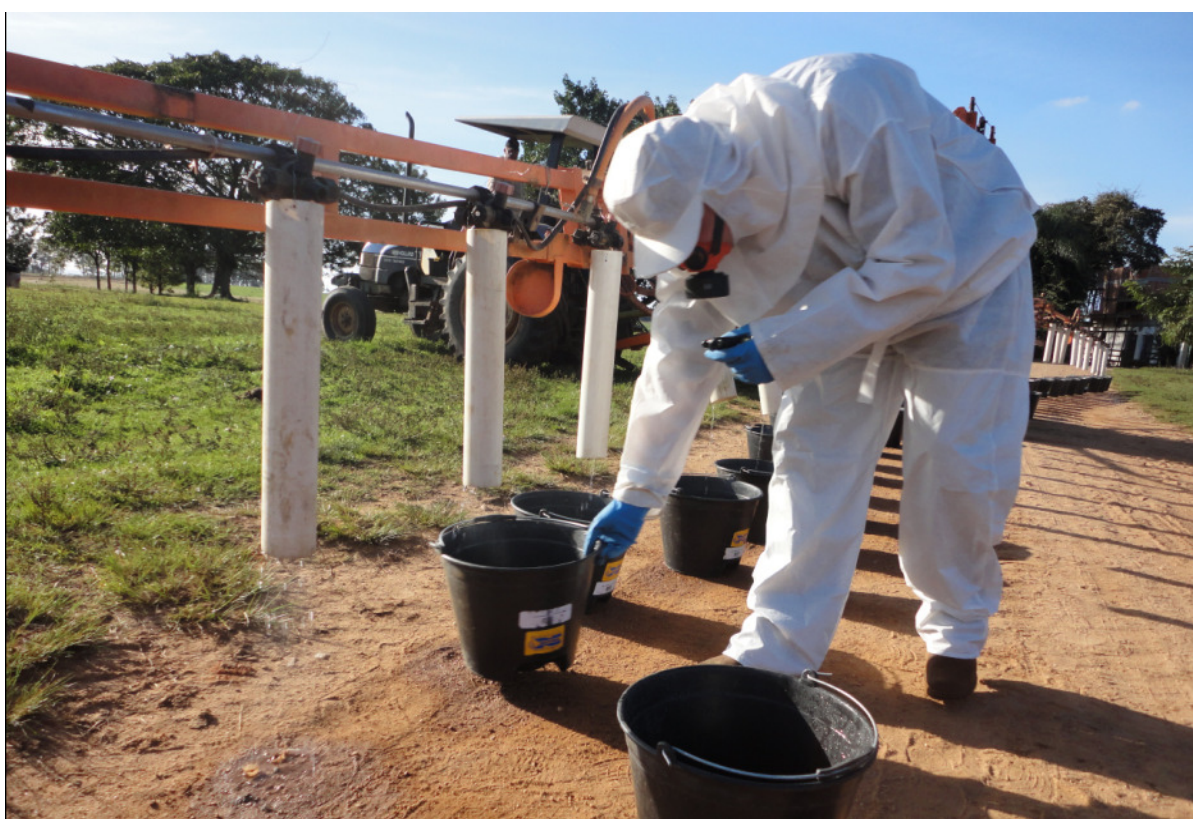
Figura 11 – Verificação da vazão por ponta de pulverização em 3 minutos.

nova ponta e assim conseqüentemente até chegar ao final da barra. Após 3 minutos, retirava-se o primeiro balde colocado e 3 segundos depois o segundo e assim por diante até a retirada do último balde. Portanto, o tempo de coleta para cada bico foi de 3 minutos. Posteriormente, foi medida a massa do balde com o líquido. O valor indicado pela balança era anotado em uma planilha para posterior análise. O sentido da pesagem sempre foi da esquerda para a direita, considerando a posição do operador sentado sobre o posto de operação.

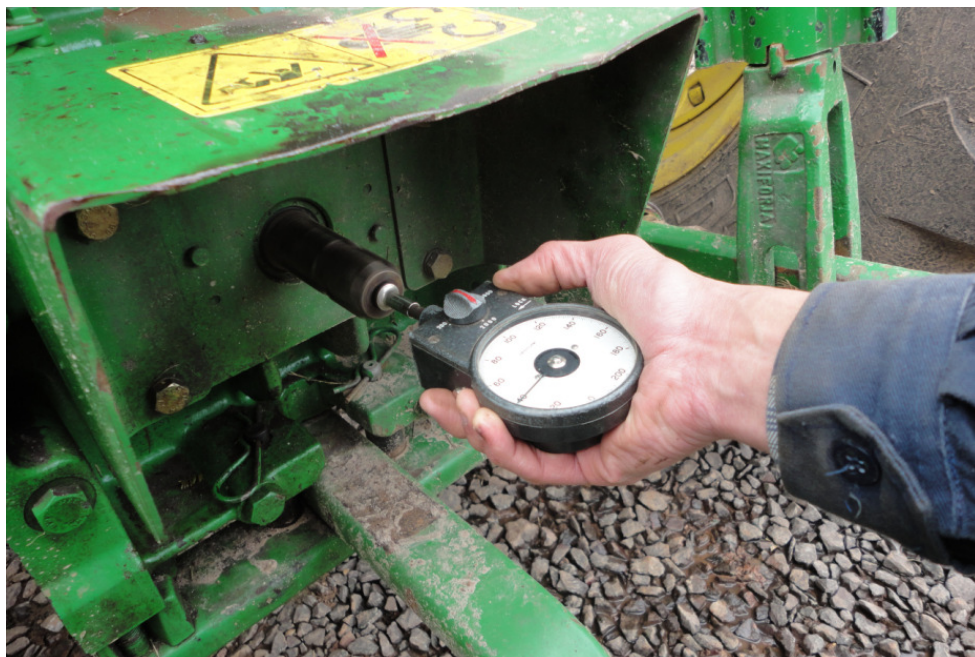
Figura 13 – Verificação da rotação da TDP por meio de um tacômetro analógico

A rotação da tomada de potência foi medida por meio de um tacômetro analógico e seguiu os mesmos princípios da verificação do ruído. O operador acionava a TDP em rotação de trabalho e algum membro da equipe de inspeção posicionava o tacômetro junto a TDP, para realizar a leitura da rotação (Figura 13). As bombas hidráulicas dos pulverizadores são projetadas para trabalhar a uma rotação média de 540 rpm. Sendo assim, valores acima ou abaixo dessa média podem interferir negativamente no processo de pulverização e também prejudicar a vida útil da bomba do pulverizador.

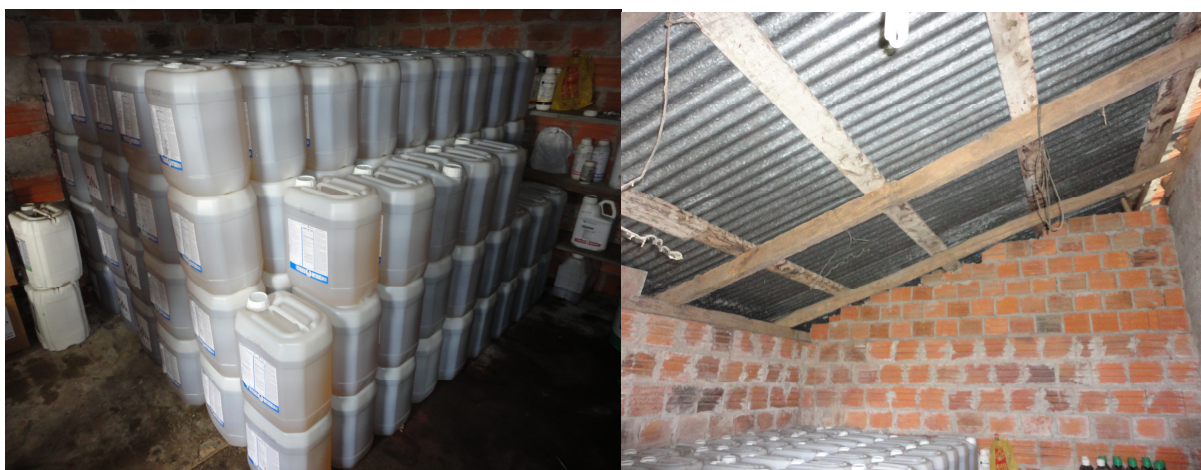
Figura 28 – Local inadequado para armazenagem de agrotóxicos, localizado na região central do Rio Grande do Sul

Em relação ao acesso restrito a pessoas inaptas ao manejo de agrotóxicos, apenas 33,33% das propriedades atendiam esse quesito da norma. O restante possuía os agrotóxicos sem qualquer tipo de restrição ao acesso, o que pode ser considerado de altíssima gravidade. Além disso, dentro do local destinado à armazenagem dos agrotóxicos, estes devem ser depositados sobre estrados ou prateleiras construídos de material impermeável, mas apenas 15,94% das propriedades possuía os agrotóxicos sobre esse tipo de estrutura. O restante estava em desacordo com a norma. No mesmo sentido de evitar intoxicações por agrotóxicos e o contato desses produtos com outros ambientes, os locais destinados à sua armazenagem devem estar situados a mais de 30 metros de habitações e locais onde são consumidos alimentos. Porém apenas 52,17% das propriedades visitadas respeitavam esse limite, sendo que, em alguns casos, o que separava o alojamento dos funcionários e o local de armazenagem dos produtos era apenas uma parede e não havia isolamento entre o telhado e as duas peças da casa (Figura 28).
