**UNIVERSIDADE FEDERAL DE SANTA MARIA  
CENTRO DE TECNOLOGIA  
PROGRAMA DE PÓS-GRADUAÇÃO EM ENGENHARIA CIVIL**

**CONTRIBUIÇÃO PARA IDENTIFICAÇÃO DOS  
PRINCIPAIS AGENTES E MECANISMOS DE  
DEGRADAÇÃO EM EDIFICAÇÕES  
DA VILA BELGA**

**DISSERTAÇÃO DE MESTRADO**

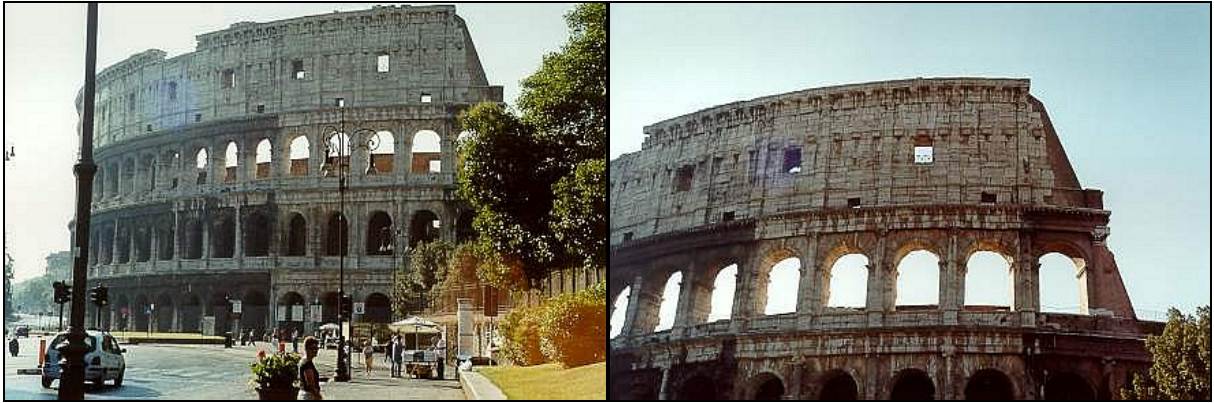
**Figuras 3 e 4 – As duas vistas do Coliseu exibem, na finalização das arcadas, os reforços executados em mármore e tijolos para consolidar a ruína (EURO28.JPG; EURO29.JPG).**

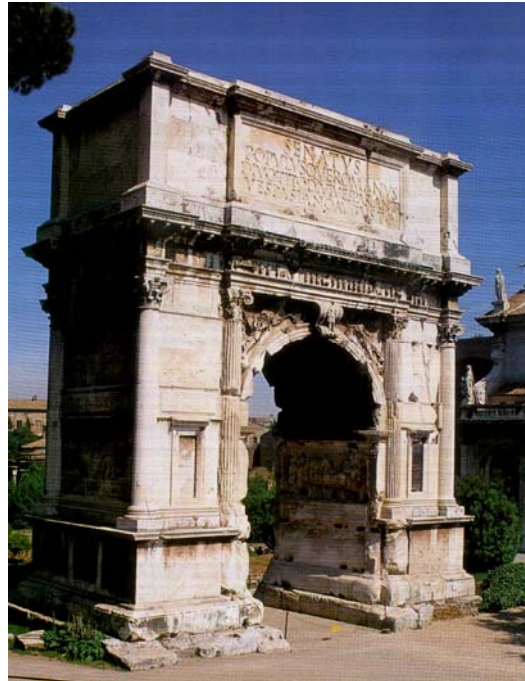
**Figura 5 – Vista atual do Arco de Tito, mostrando as reintegrações executadas por Raffaele Stern e Giuseppe Valadier, a partir de 1819, com o cuidado tomado para não ocorrer a falsificação com os elementos adicionados (ARCO-TITO1.JPG).**

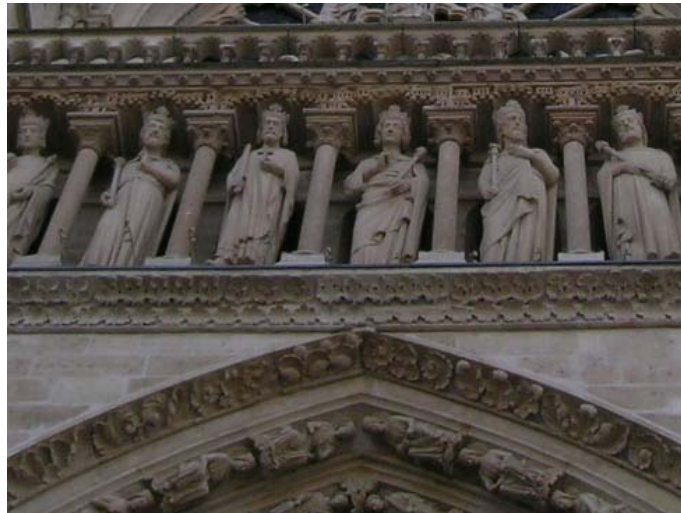
**Figura 6 – Parte da chamada “Galeria dos Reis”, na elevação oeste da Notre-Dame de Paris, reconstruída por Viollet-le-Duc (P1.JPG).**

ele, complementados por um forte apelo nacionalista francês de valorização da cultura medieval (KUHL, 1998), tornam seu valor incontestado, tendo retratado e restaurado uma quantidade muito grande de edifícios, incluindo-se dentre eles as catedrais de Chartres, Toulouse e Paris (Figura 6).

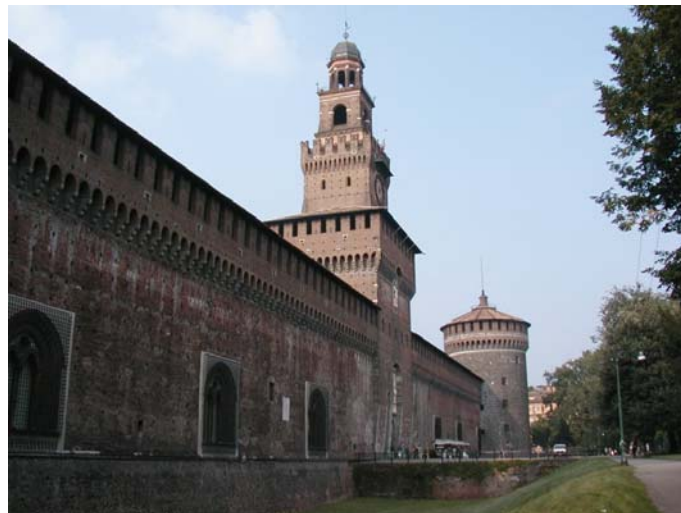
**Figura 8 – Foto atual da torre do Filarete, no Castelo Sforzesco, em Milão. A torre foi reconstruída com projeto de Luca Beltrami, baseado em alguns quadros que haviam sido pintados, anteriores a sua queda (CASTELLO\_SFORZESCO1024X768.JPG).**

Luca Beltrami, conhecido como o primeiro arquiteto restaurador moderno da Itália, teve como mestre Camilo Boito (BOITO, 2003). Além de sua formação em Milão, viveu alguns anos na França, sendo bastante influenciado pelas posturas do Restauro Estilístico, que veio a aplicar em sua volta à Itália. Desenvolveu trabalhos de ordem essencialmente prática, baseados, supostamente, em estudos comprovados ou documentados, razão pela qual protagoniza o chamado Restauro Histórico. Os resultados de tais intervenções, porém, não seguiram os parâmetros que ele mesmo defendeu, já que em situações como o do campanário de São Marcos, de Veneza, e a da torre do Filarete no Castelo Sforzesco, de Milão (Figura 8), reconstruiu partes das edificações com base em fontes não claras, portanto, não confiáveis (JOKILEHTO, 1999).

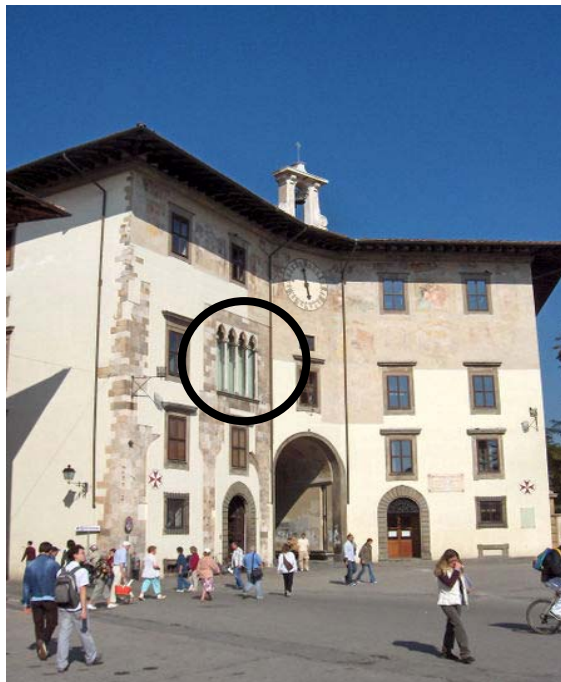
**Figura 13 – No Palazzo dell Orologio, em Pisa, o terceiro nível de esquadrias exibe uma janela gótica, que destoa da unidade potencial do edifício, clássico (450PX-PISA. PALAZZO\_DELL\_OROLOGIO.JPG).**

as feitas em série, consequência da produção industrial, em que o objetivo principal é reabilitar a funcionalidade, e as obras de arte, para as quais grande parte dos estudos de Brandi foi referenciada. Nesse caso, o conceito proposto para restauração é o seguinte: “[...] a restauração constitui o momento metodológico do reconhecimento da obra de arte, na sua consistência física e na sua dúplici polaridade estética e histórica, com vistas à sua transmissão para o futuro” (BRANDI, 2004, p. 30). A partir desse conceito, Brandi deriva dois axiomas que conduzem os processos de restauração: o primeiro, que apenas a obra física pode ser restaurada, e não o seu reconhecimento histórico e estético; o segundo, que a intenção de uma restauração é restabelecer a “unidade potencial” de uma obra, desde que isso não implique em sua falsificação. A figura 13 mostra um exemplo apresentado por Brandi como uma restauração incorreta. Nela, se percebe a liberação de uma janela gótica, de uma fase anterior do edifício, que estava em ruínas, em uma fachada predominantemente clássica.

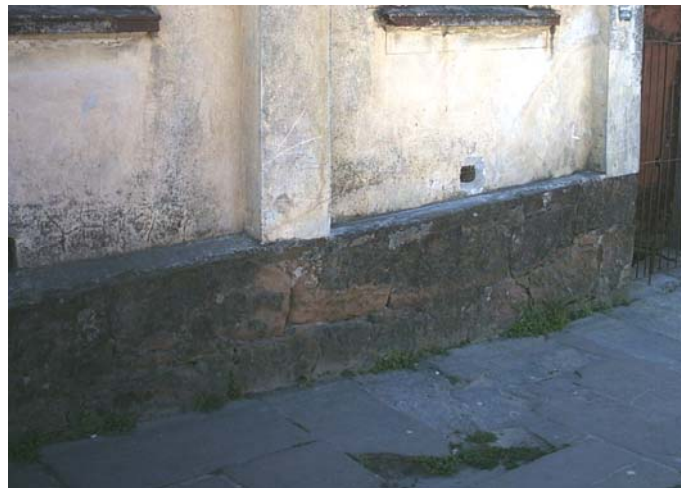
**Figura 23 – Soco de edificação, exibindo uma gateira (ACERVO DO AUTOR, 2005).**

A análise local mostra que os alicerces são feitos de pedras cortadas, constituindo uma espécie de sapata corrida. Projetam-se acima do nível natural do terreno, constituindo a base para a edificação e ainda, quando o terreno possui inclinação adequada, o porão da edificação. Externamente, constituem o chamado soco da edificação (Figura 23). A argamassa utilizada para edificar a alvenaria e para chapiscá-la é constituída de cal e areia, o que pode ser verificado por análise visual no sítio. As edificações apresentam também pequenas aberturas criadas para garantir a ventilação entre o piso e o solo, as chamadas gateiras.

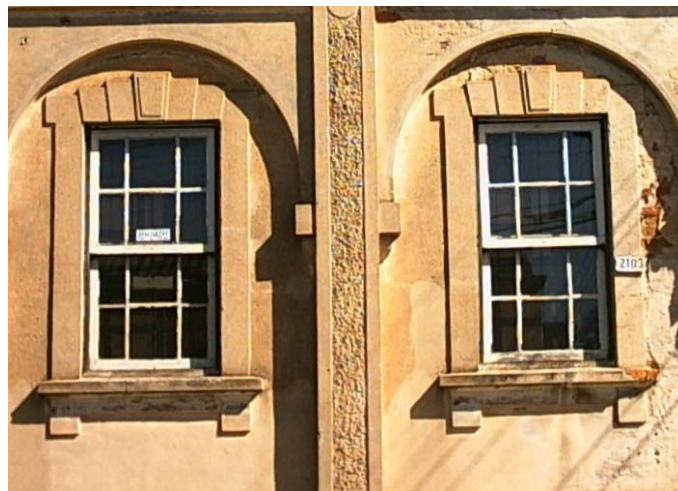
**Figura 24 – Conjunto de janelas do tipo guilhotina, com os trabalhos em argamassa ao redor (ACERVO DO AUTOR, 2005).**

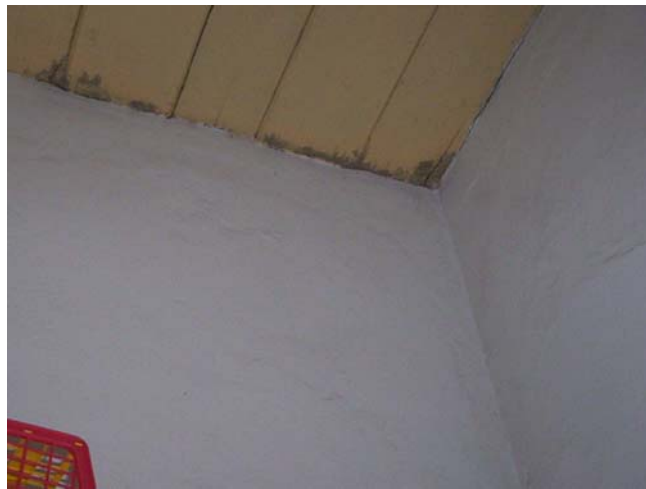
**Figura 25 – Forro do tipo saia e camisa (ACERVO DO AUTOR, 2003).**

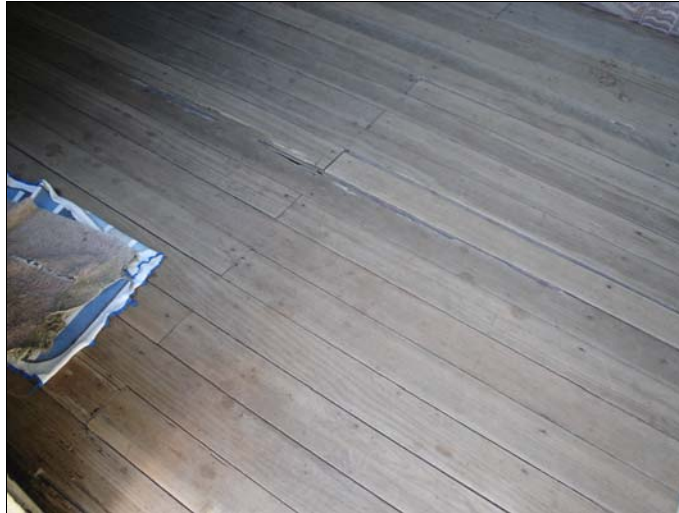
**Figura 26 – Piso tabuado: assoalho (ACERVO DO AUTOR, 2007).**

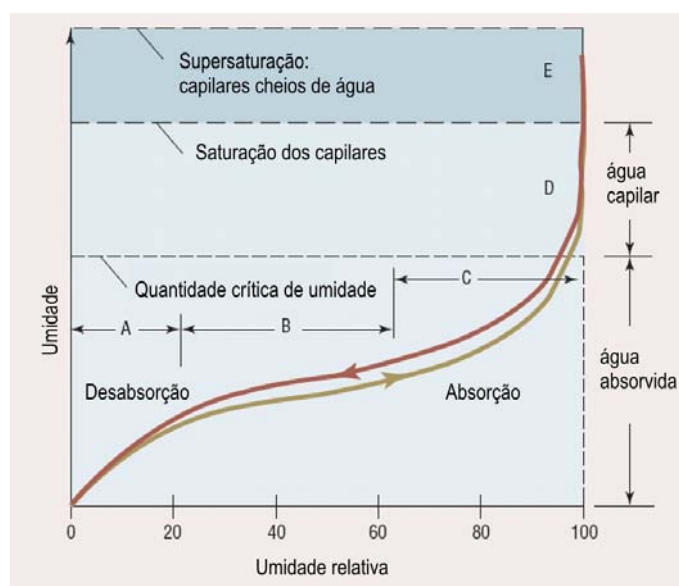
**Figura 35 – Gráfico com os três regimes de retenção de umidade: umidade higroscópica (regiões A-C), umidade capilar (região D) e o regime supersaturado (região E) (adaptado de STRAUBE, 2004).**

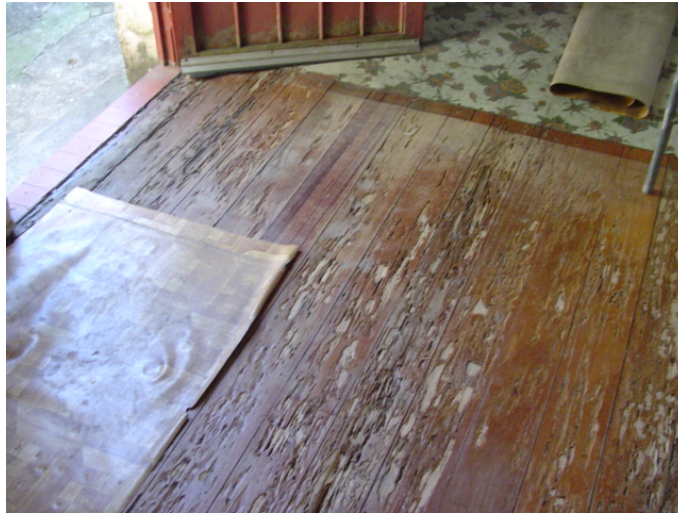
**Figura 38 – Assoalho de edificação da Vila Belga atacado por cupins (ACERVO DO AUTOR).**

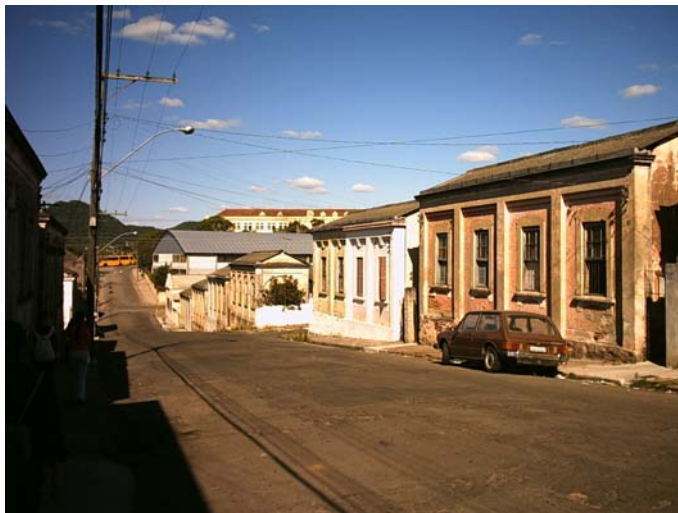
**Figura 39 – Foto da Vila Belga, em 2004: a pavimentação da via contribui para a impermeabilização do solo na área (ACERVO DO AUTOR).**

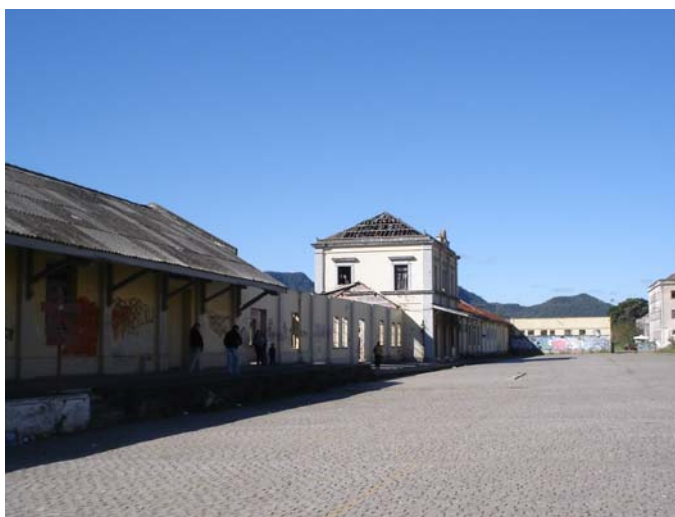
**Figura 40 – Foto da estação férrea de Santa Maria em agosto de 2006: roubo das telhas da cobertura acelera processo de degradação interna (ACERVO DO AUTOR).**

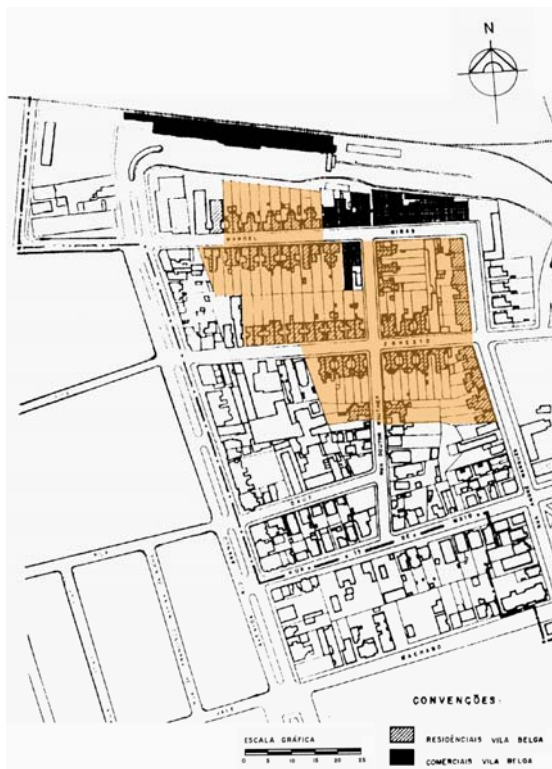
**Figura 43 – Planta de situação da Vila Belga, Estação e Cooperativa dos Ferroviários. O polígono grifado em laranja mostra o limite da área das edificações residenciais (RIO GRANDE DO SUL, 2002).**

Ainda em relação às técnicas construtivas adotadas na Vila, pode ser observado que os materiais utilizados eram correntes na região, não se constituindo, portanto, em um marco para a construção santa-mariense. Contudo, vale lembrar que as edificações não foram construídas para servir como residência aos funcionários dos mais altos escalões. Eram as moradias de operários com posição de algum destaque administrativo dentro da empresa, como maquinistas, engenheiros, capatazes, fiscais e inspetores, entre outros. Após a finalização da primeira etapa da construção, que durou cerca de um ano, mais residências foram construídas, tendo-se registros de algumas entregues até o ano de 1954 (Figura 43).

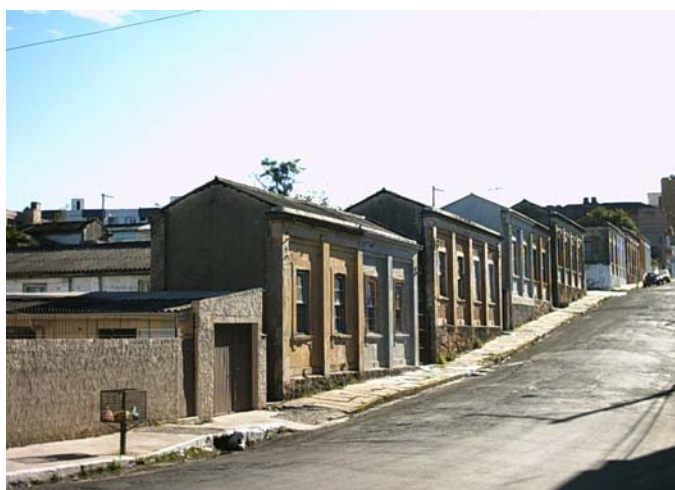
**Figura 44 – Vista panorâmica da rua Ernesto Beck: em outubro de 2004, percebia-se o mau estado de conservação das edificações e do entorno imediato (ACERVO DO AUTOR).**

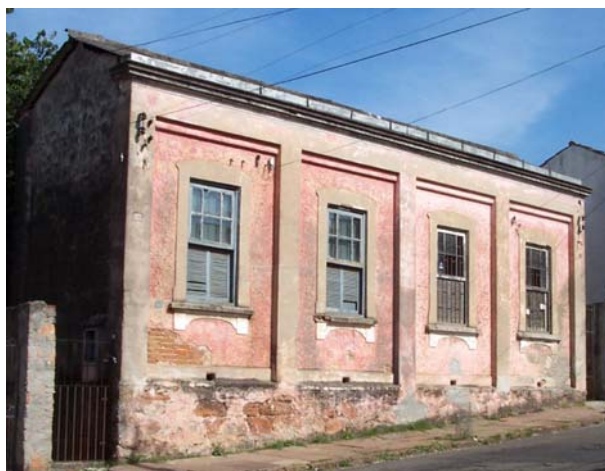
**Figura 47 – Estado de conservação da edificação em outubro de 2004 (ACERVO DO AUTOR).**

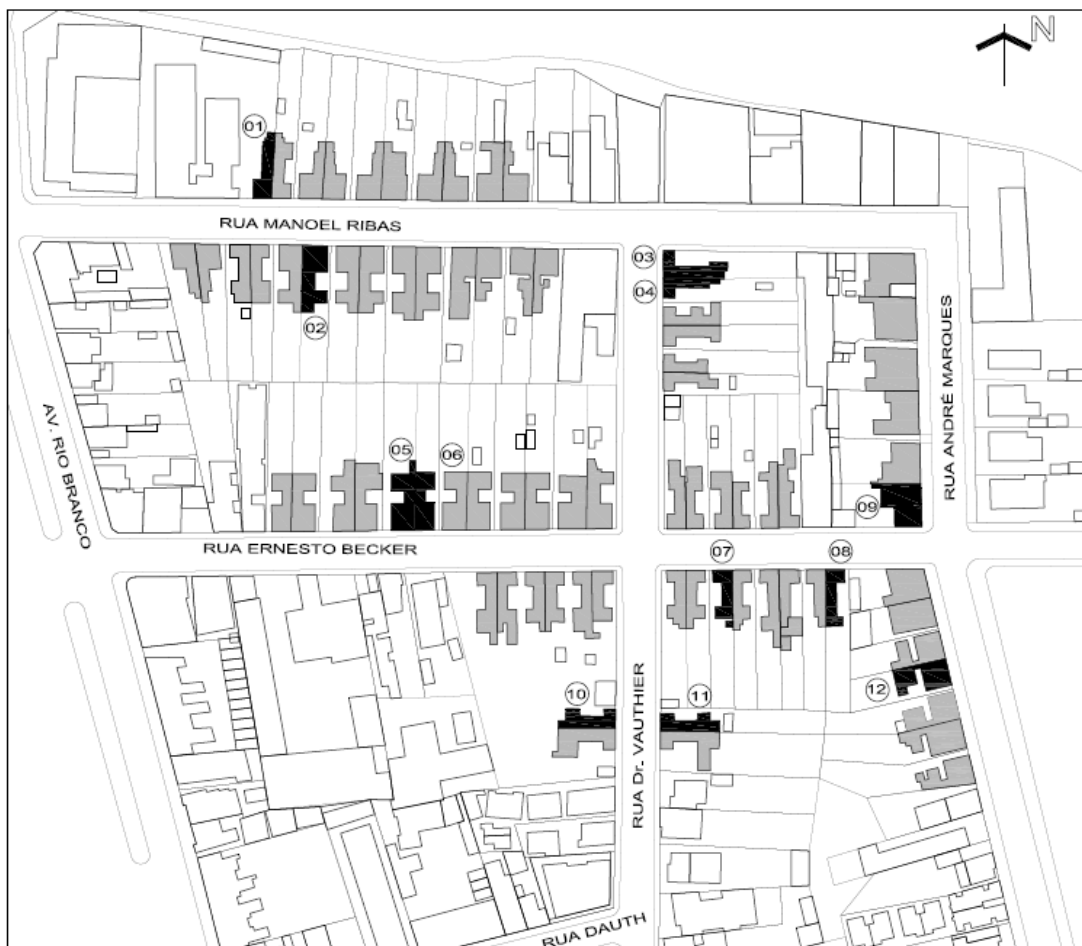
**Figura 48 – Mapa de implantação da Vila Belga. As edificações grifadas em cinza fazem parte do conjunto, enquanto que as grifadas em preto, e numeradas, foram as levantadas. (Fonte: Adaptado de PREFEITURA MUNICIPAL DE SANTA MARIA – SEPLAN, UNIVERSIDADE FEDERAL DE SANTA MARIA -CURSO DE ARQUITETURA E URBANISMO, 2002).**

As edificações escolhidas para o desenvolvimento do estudo foram divididas, inicialmente, em quatro grupos correspondentes às que possuísem suas elevações frontais voltadas para as quatro orientações solares. Assim, obteve-se três unidades habitacionais direcionadas, respectivamente, para Norte, Sul, Leste e Oeste, perfazendo o referido montante de doze. Buscou-se também edificações que estivessem distribuídas em todos os setores do sítio, caracterizados pela ruas que compõem o conjunto. O resultado dessa escolha pode ser visto no mapa a seguir (Figura 48), observando-se que as edificações grifadas em cinza fazem parte do conjunto da Vila e as grifadas em preto foram as levantadas. As divisões por orientação solar e pelo sítio tiveram a intenção de se obter um resultado que expressasse a totalidade de variáveis envolvidas na geração de danos às edificações. Foram chamadas de principais, nesse estudo, as elevações voltadas para o logradouro público. Os elementos levantados nas edificações foram as dimensões, para se chegar a um resultado mais confiável, e as degradações nas elevações de cada unidade habitacional (as informações do interior das edificações – como vistas e planta interna –

A análise descritiva dos resultados obtidos com a tabulação dos dados permitiu observar a composição de patologias existente nas edificações selecionadas, assim como perceber pormenorizadamente quais são os processos que incidem sobre cada tipo de orientação solar. As edificações numeradas na figura 48 e utilizadas na amostragem são apresentadas na Tabela 2, a seguir:
