**UNIVERSIDADE FEDERAL DE SANTA MARIA
CENTRO DE TECNOLOGIA
PROGRAMA DE PÓS-GRADUAÇÃO ENGENHARIA CIVIL**

**HISTÓRICO DO CAMPUS E AS PATOLOGIAS DAS
FACHADAS DOS PRÉDIOS VOLTADOS PARA A
AVENIDA RORAIMA – UFSM**

DISSERTAÇÃO DE MESTRADO

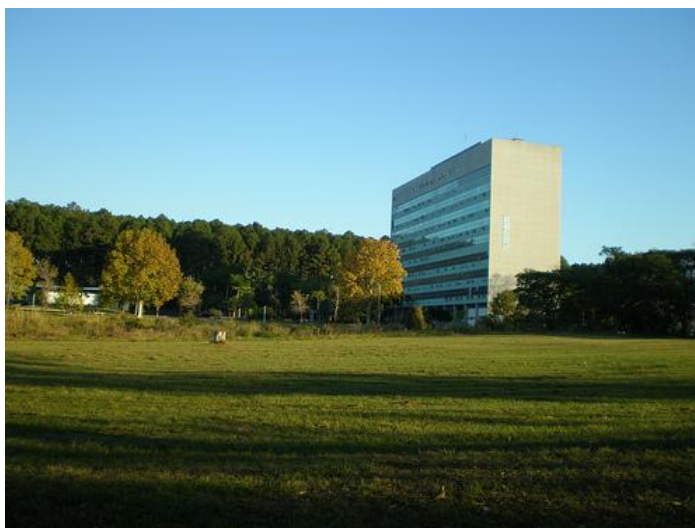
Figura 15 – Reitoria. Fonte: 3516446821_a2762fae68.jpg

A Casa das Nações, a imprensa, o teatro, a prefeitura e o museu também não foram construídos. Restando apenas o prédio da Reitoria que, com suas características particulares, empresta elegância, reforça a simbologia da função. Trata-se de uma torre de base retangular (16 x 66 m), com dez pavimentos sobre meio-pilotis, planta livre, fachadas laterais envidraçadas (sendo a Oeste protegida por *brise-soleil* ou por elementos vazados) e empenas Norte e Sul cegas (Figura 15).

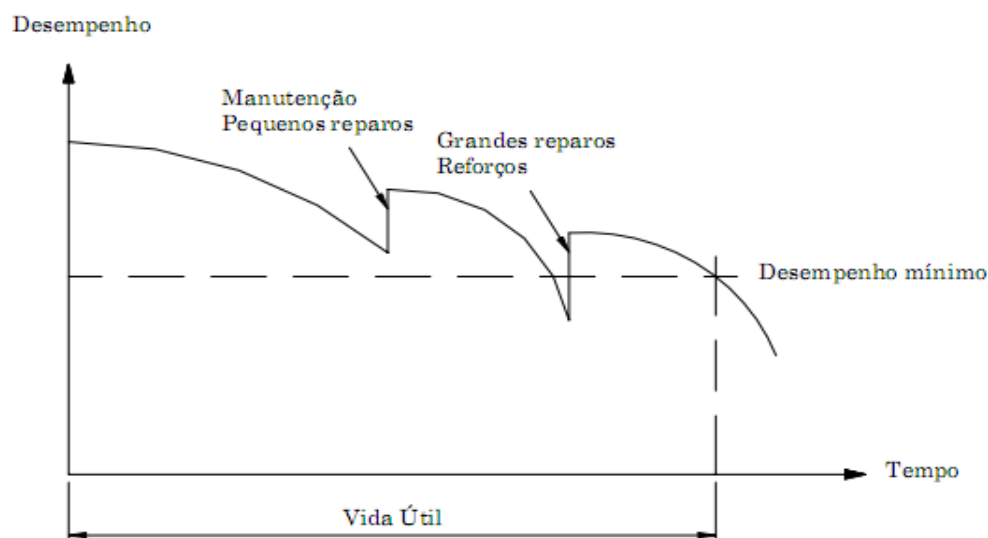
Figura 17 – Fases do desempenho de uma estrutura durante sua vida útil. Fonte: LERSCH (2003, p. 37)

Segundo a norma ASTM E632 (AMERICAN SOCIETY FOR TESTING AND MATERIALS, 1998), vida útil é o período de tempo após a instalação de uma material, componente ou sistema, em que as propriedades do mesmo ficam acima de valores mínimos aceitáveis. Este conceito leva em consideração a segurança e a economia. O tempo de vida de uma edificação, levando em conta o conceito de vida útil pode ser visto na Figura 17.

Observa-se que, mesmo quando são realizados trabalhos de manutenção o desempenho da edificação não volta ao nível inicial e com o passar do tempo, estes trabalhos deixam de ter resultado, até o edifício atingir ponto abaixo do desempenho mínimo.

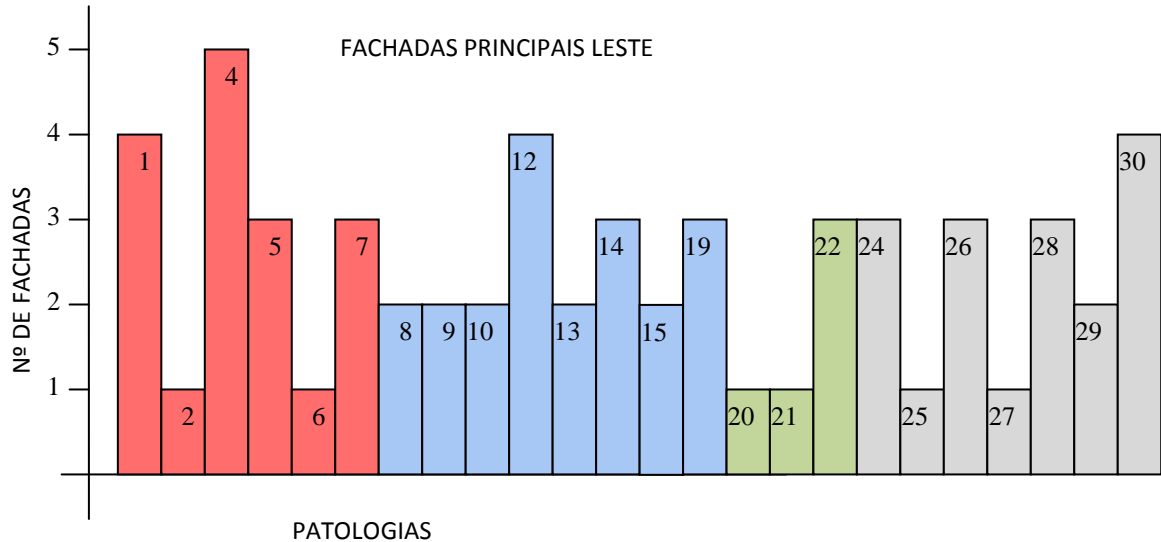
A seguir apresenta-se o gráfico resumo das patologias encontradas nestas fachadas.
