**REGIME HIDROLÓGICO DE DUAS MICROBACIAS  
CONTÍGUAS: UM COMPARATIVO ENTRE USO  
URBANO E RURAL**

**DISSERTAÇÃO DE MESTRADO**

Dissertação apresentada ao Curso de Mestrado do Programa de Pós-Graduação em Engenharia Civil e Ambiental, Área de Concentração em Recursos Hídricos e Saneamento Ambiental, da Universidade Federal de Santa Maria (UFSM, RS), como requisito parcial para obtenção do grau de **Mestre em Engenharia Civil e Ambiental**

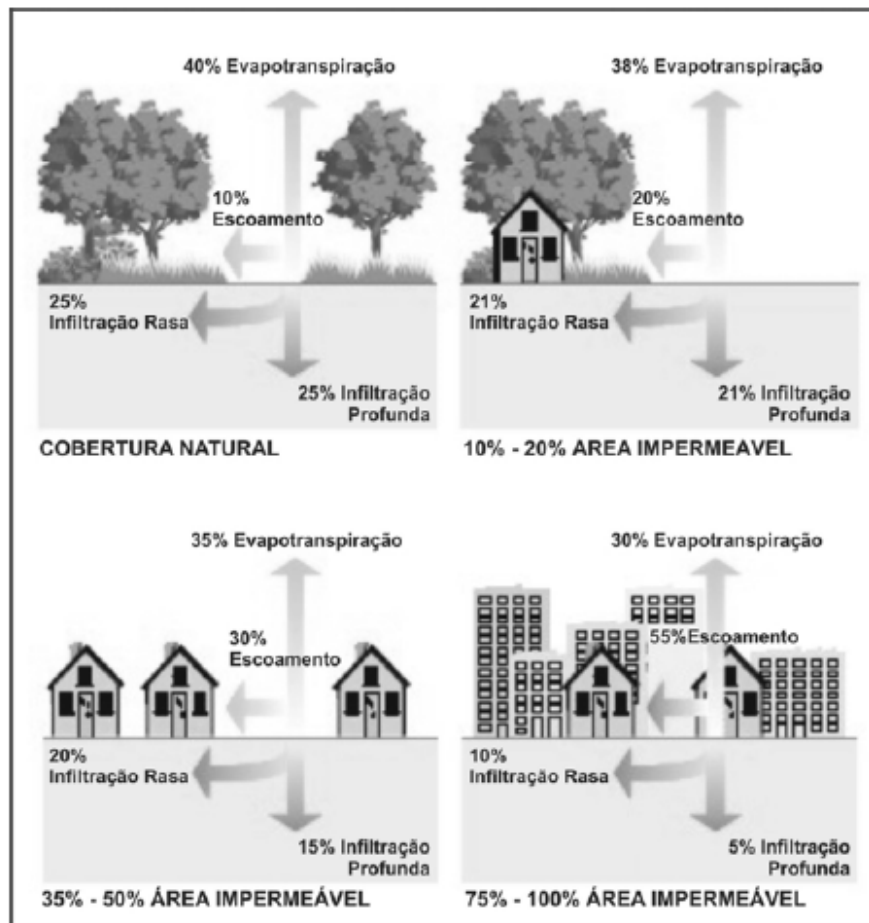
**Figura 2.6 – Possíveis alterações no ciclo hidrológico em decorrência da urbanização**

O escoamento superficial é elevado, podendo passar de 10% em condições naturais para 55% em função da impermeabilização dos solos em áreas altamente urbanizadas. Um exemplo dessa alteração em bacia urbana está ilustrado na figura 2.2. Nessas bacias, a evapotranspiração pode passar de 40% em condições naturais para 30%, a infiltração de 50% para 15%, fazendo com que essa diferença, que iria retornar à atmosfera e infiltrar-se no solo, seja transformada em escoamento superficial.

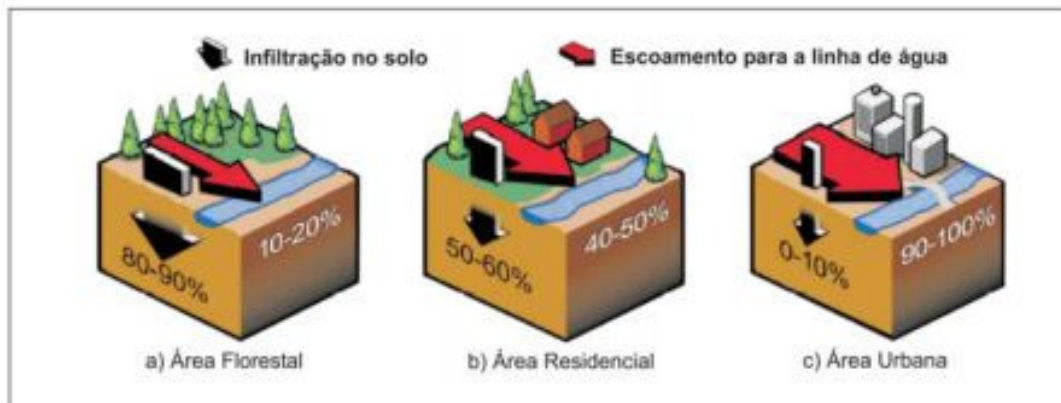
**Figura 2.8 – Esquema de balanço hídrico em bacia hidrográfica com características urbanas.**

A figura 2.4 mostra o balanço hídrico em uma bacia antes e depois da ocorrência do processo de urbanização.

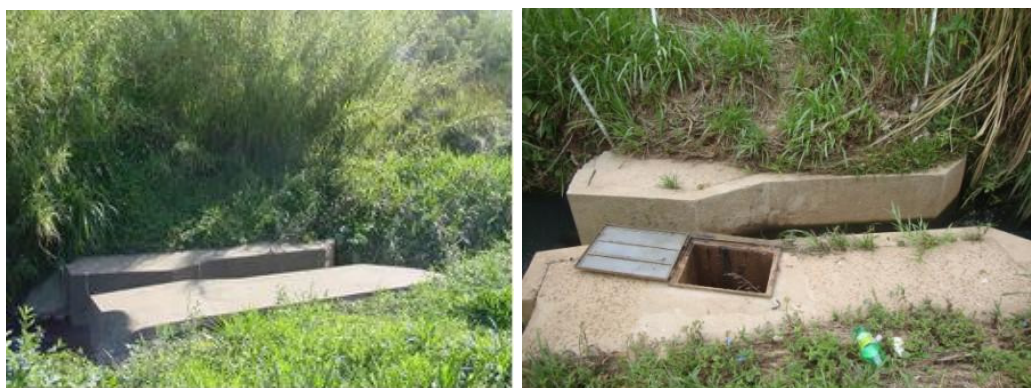
**Figura 3.8 - Calha Parshall da MU**

Como essa estrutura hidráulica não possui deformação nas suas características físicas, e as alterações nas margens do córrego a montante não

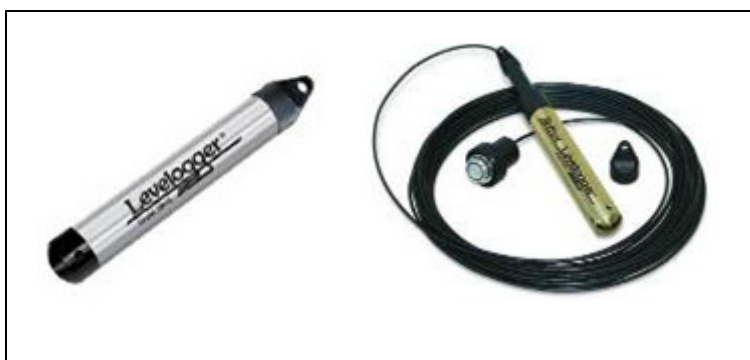
**Figura 3.9 - Transdutor de Pressão (sensor de nível, datalogger e bateria)**

O medidor de cota utilizado foi um transdutor de pressão modelo Levelogger Junior, da marca SOLINST® (figura 3.3), instalado em cada uma das estruturas hidráulicas medidoras de vazão. Esse equipamento não pode ser considerado de baixo custo, porém a facilidade de instalação exige pouca estrutura acessória, ou seja, ao final, toda a base acaba sendo de baixo custo em função da versatilidade do equipamento de coleta (BAUMHARDT, 2010).

Esse equipamento funciona em conjunto com o barômetro denominado Barologger Gold, também da marca SOLINST®. Como os equipamentos são transdutores de pressão, o primeiro detecta a pressão da coluna de água conjuntamente com a pressão atmosférica. Já o segundo, tem a precisão necessária para detectar somente a pressão atmosférica local, dada em centímetros de coluna de mercúrio. Subtraindo-se os dados dos dois equipamentos, tem-se a cota de água em centímetros acima do sensor que fica submerso.

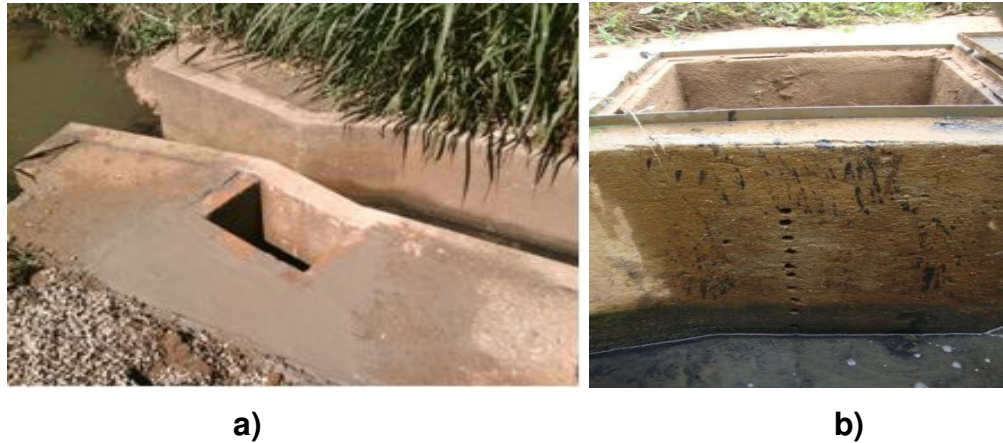
**Figura 3.10 - Calha Parshall da MU. a) Poço tranquilizador b) Dutos comunicantes**

Para a comunicação da água entre o poço tranquilizador e o canal da calha foram realizados pequenos dutos na sua parede, de forma que funcionem como vasos comunicantes entre ela e o poço tranquilizador. Além de fazer com que os níveis se iguallassem perfeitamente, procurou-se, também, diminuir ao máximo os efeitos do sedimento nos orifícios, colocando, na rotina da pesquisa, limpeza e manutenção do local.

Para que o nível da água no poço tranquilizador pudesse ser coletado corretamente, os dutos foram feitos  $2/3$  a montante da distância da garganta até onde começa o estreitamento da calha, local adequado para a coleta dos dados de cota da estrutura como cita Santos et al. (2001).

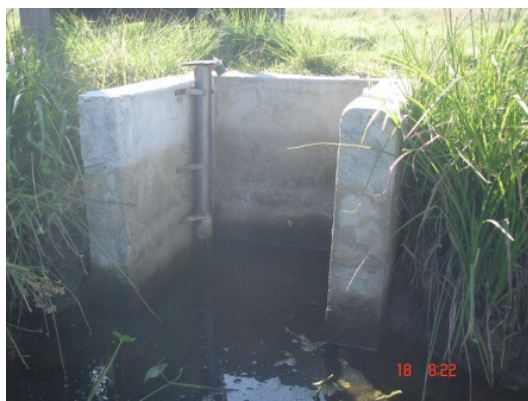
**Figura 3.11 - Poço tranquilizador com suporte para o sensor**

Além disso, instalou-se uma régua metálica na parede do poço tranquilizador, zerada com o vértice do vertedor para aferição dos dados coletados pelo sensor. A figura 3.5 ilustra o poço tranquilizador e o suporte onde está instalado o sensor.

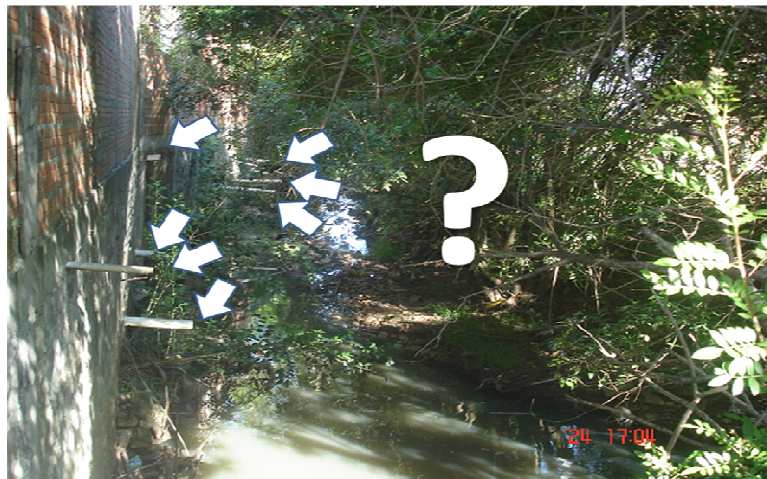
**Figura 3.12 - Despejo de esgoto clandestino na rede pluvial da MU.**

Após receber da CORSAN a determinação do volume mensal de água para a área da microbacia, calculou-se a vazão em L/s, que representa esse volume distribuído no tempo, totalizando 10,6 L/s. A figura 3.7 mostra um exemplo de pontos clandestinos de despejo de esgoto na rede de drenagem dentro da microbacia.

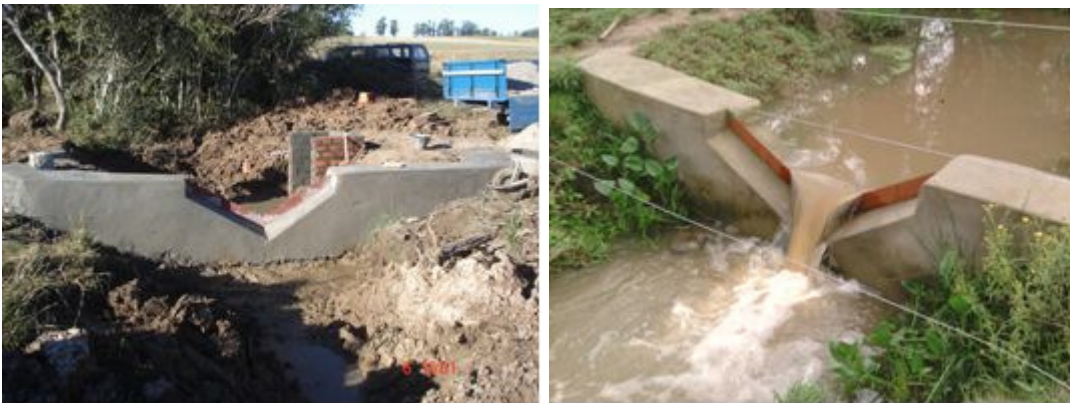
**Figura 4.6 - Vertedor triangular da MR.**

Outro fator levado em consideração foi a construção do poço tranquilizador para instalação do sensor de cota da MR. O poço foi construído a 1,6 m a montante do barramento, para que os valores de cota coletados estivessem em consonância com a Norma CPRH nº 2.004. A figura 4.8 mostra o vertedor triangular instalado na MR.

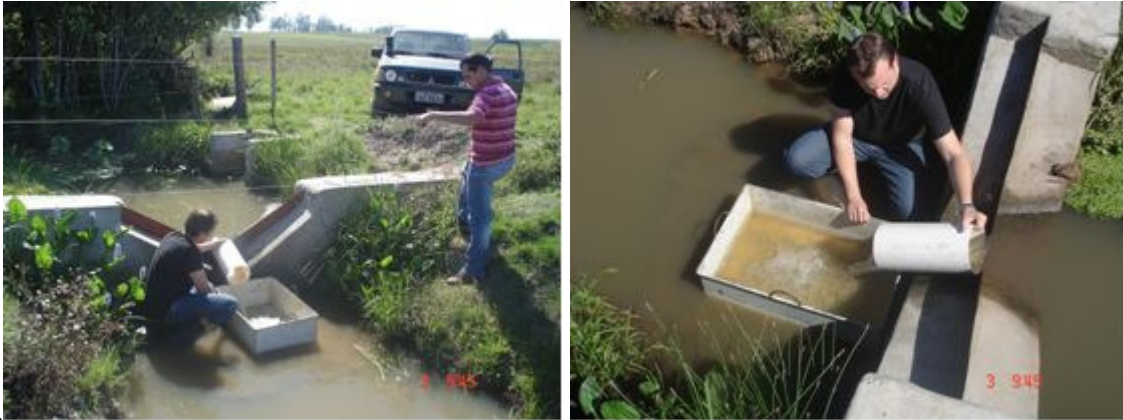
**Figura 4.7 - Demonstração da medição volumétrica de vazão.**

O gráfico da figura 4.9 apresenta, no eixo X, valores de vazão em L/s e, no eixo Y, valores de cota em centímetros. Em vermelho, está representada a curva da equação (4.2) do vertedor triangular de 120°, de paredes delgadas, determinada por Gourley e Crimp, citado em Lencastre (1972) e os pontos em azul mostram os valores resultantes das medições de vazão realizadas a campo. A figura 4.7 estampa a calibração do vertedor sendo realizada.

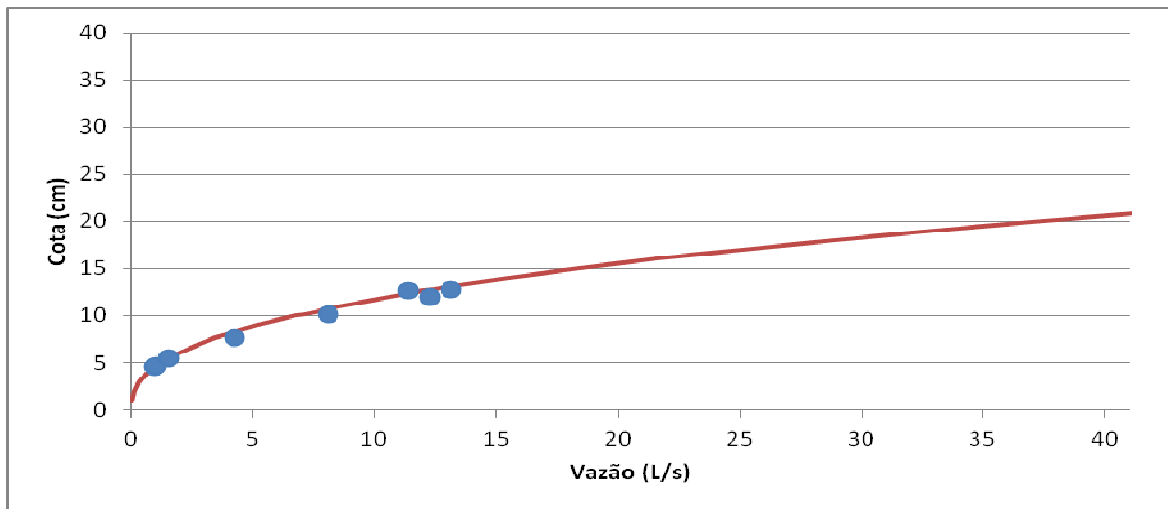
**Figura 4.8 - Curva de calibração da equação do vertedor com os valores obtidos pelo método volumétrico.**

Realizada a comparação entre os valores de vazão, medidos por meio do método volumétrico e os calculados pela equação do vertedor para cada valor de cota, nota-se que as cotas 7,6 e 10,2 foram as que tiveram maiores diferenças, 0,81 e 1,0 L/s, respectivamente. Contudo, analisando o gráfico da figura 4.9, conclui-se que as medições realizadas a campo seguiram a mesma tendência da curva do gráfico que representa a equação 4.2 da bibliografia.

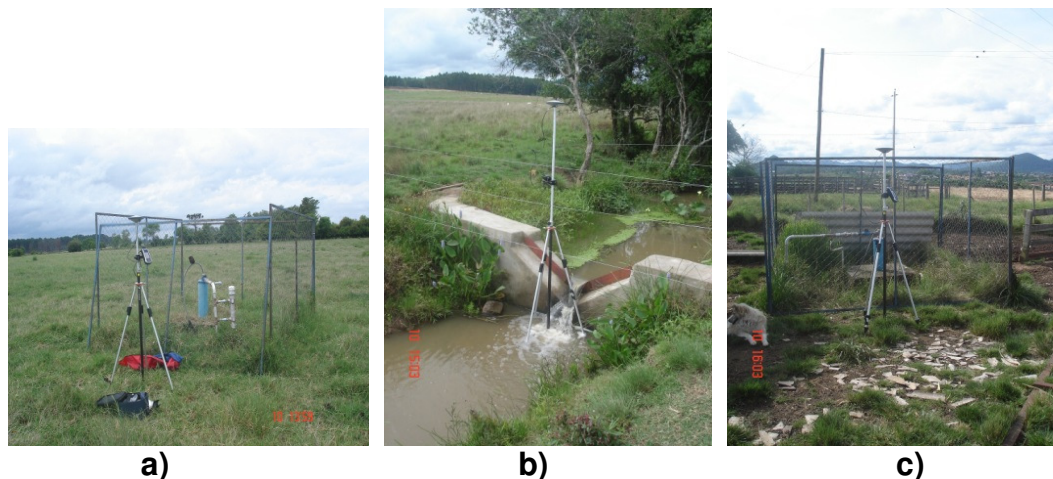
**Figura 4.9 - Levantamento da altitude a) do poço da Área nova b) do fundo do leito do córrego na calha e c) do poço da Antena da Rádio.**

Primeiramente, para calcular a diferença de profundidades do lençol freático entre os dois poços foi realizado um levantamento topográfico em cada um dos três pontos (dois poços de abastecimento e o vertedor). Com isso, determinou-se que o nível do solo do poço do divisor de águas à esquerda do córrego apresentou uma altitude de 115m, enquanto o nível do solo do poço do divisor de águas do lado direito do córrego apresentou 124m de altitude. O fundo do leito do canal do córrego possui uma altitude de 92m no ponto do vertedor. A figura 4.10 mostra o levantamento topográfico sendo realizado com um GPS topográfico Promak100.

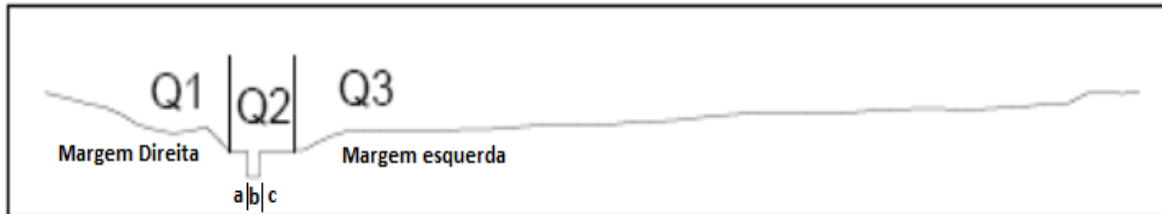
**Figura 4.12 - Perfil frontal do exutório da MU.**

esquerda (Q3), uma vegetação rasteira. Em razão dessas características, referentes à cobertura do solo, foram utilizados os coeficientes 0,015; 0,125 e 0,070, respectivamente.

A declividade da linha d'água encontrada para cada secção parcial, margens esquerda e direita, por meio do levantamento topográfico, foi de 0,0176 e 0,188, respectivamente, e de 0,0174, para a subsecção com revestimento de concreto, determinada através de um ajuste realizado na curva-chave da calha Parshall.

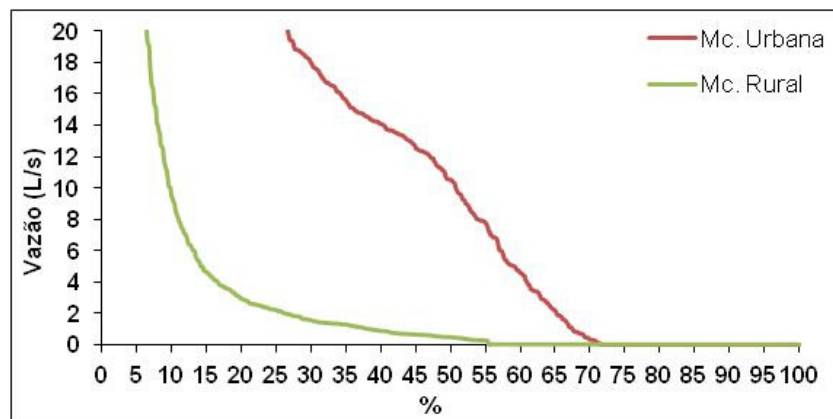
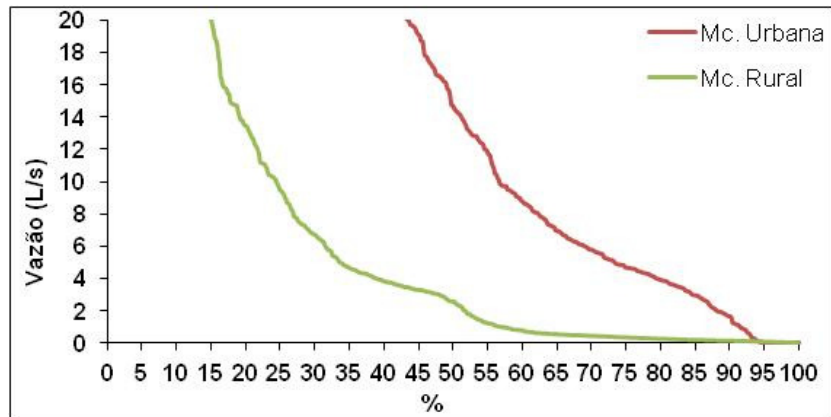
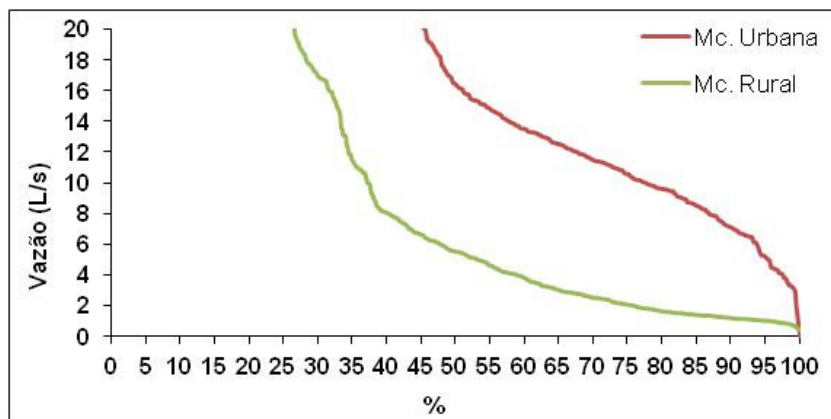
**Figura 4.15 - Curva de permanência para o mês de março de 2011**

**Figura 4.16 - Curva de permanência para o mês de abril de 2011.**

**Figura 4.17 - Curva de permanência para o mês de maio de 2011.**

**Figura 4.18 - Curva de permanência para o mês de junho de 2011.**

**Figura 4.19 - Curva de permanência para o mês de julho de 2011.**

**Figura 4.20 - Curva de permanência para o mês de agosto de 2011.**

**Figura 4.21 - Curva de permanência para o mês de setembro de 2011.**

**Figura 4.22 - Curva de permanência para o mês de outubro de 2011.**

Para análise global das curvas de permanência comparativas mensais são apresentadas as Figura 4.13 até a Figura 4.22. Na sequência, são explicados os comportamentos das curvas mais destoantes na série dos 10 meses do estudo. Ressalte-se que os referidos dados serão relacionados com o comportamento das precipitações, que interferiram diretamente no resultado da permanência.

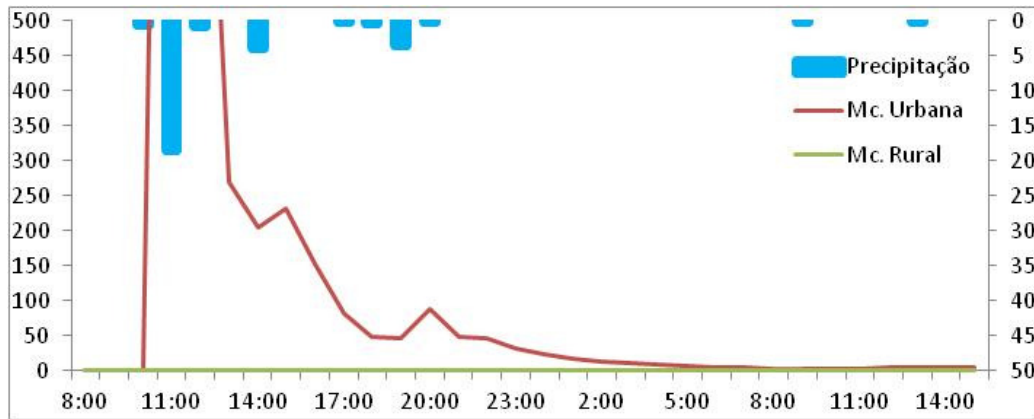
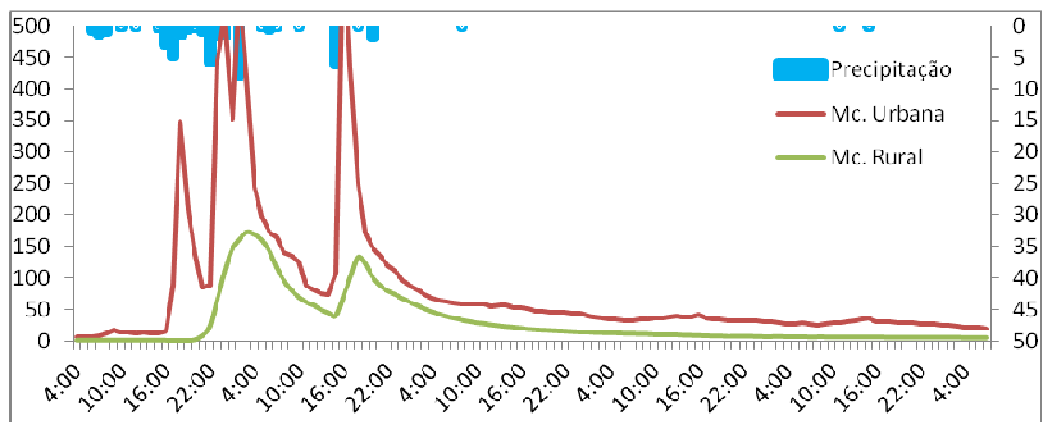
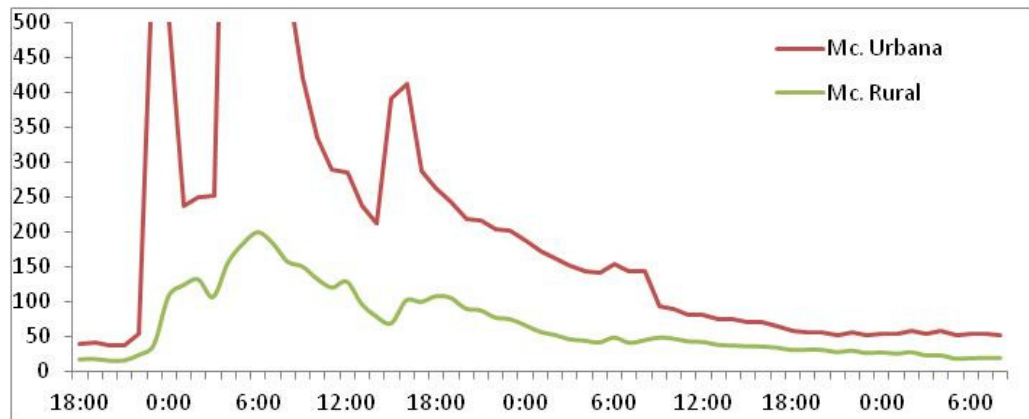
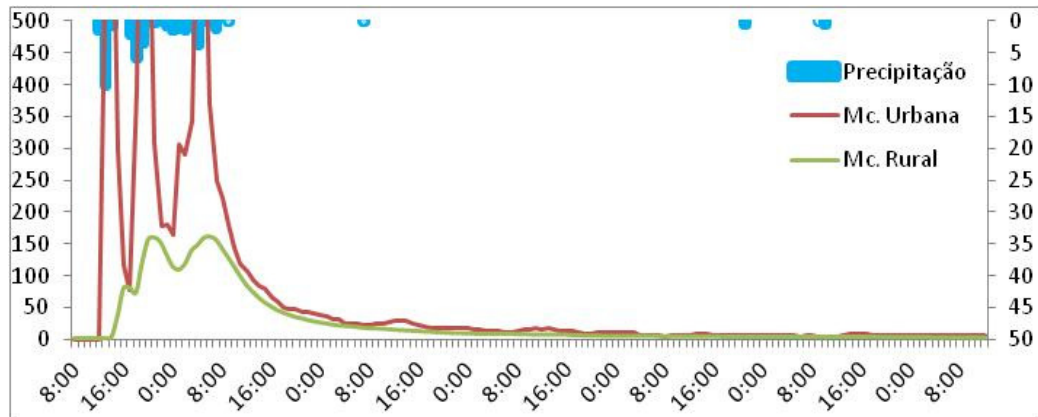
**Figura 4.24 - Hidrograma para o evento do dia 02/01/2011.**

**Figura 4.25 - Hidrograma para o evento do dia 24/02/2011.**

Figura 4.26 - Hidrograma para o evento do dia 26/03/2011.

Figura 4.27 - Hidrograma para o evento do dia 14/04/2011.

Figura 4.28 - Hidrograma para o evento do dia 10/05/2011.

**Figura 4.29 - Hidrograma para o evento do dia 21/06/2011.**

**Figura 4.30 - Hidrograma para o evento do dia 28/07/2011.**

**Figura 4.31 - Hidrograma para o evento do dia 08/08/2011.**

**Figura 4.32 - Hidrograma para o evento do dia 19/09/2011.**

**Figura 4.33 - Hidrograma para o evento do dia 26/10/2011.**

Os hidrogramas apresentados nas figuras 4.24 até a figura 4.33 mostram a variação da vazão no decorrer do tempo. Eles foram construídos com os eventos que geraram as vazões máximas nas duas microbacias em cada mês, durante o período do monitoramento.

Para a construção dos hidrogramas foram utilizadas as séries de vazões observadas na MR e dos valores de vazão registrados na MU, descontando a vazão exógena, da mesma forma como foram construídas as curvas de permanência analisadas anteriormente.
