**UNIVERSIDADE FEDERAL DE SANTA MARIA  
CENTRO DE TECNOLOGIA  
PROGRAMA DE PÓS-GRADUAÇÃO EM ENGENHARIA CIVIL E  
AMBIENTAL**

**JARDIM HISTÓRICO DO PALACETE  
DR.ASTROGILDO DE AZEVEDO: MAPEAMENTO DE  
MANIFESTAÇÕES PATOLÓGICAS E MÉTODOS DE  
LIMPEZA**

**DISSERTAÇÃO DE MESTRADO**

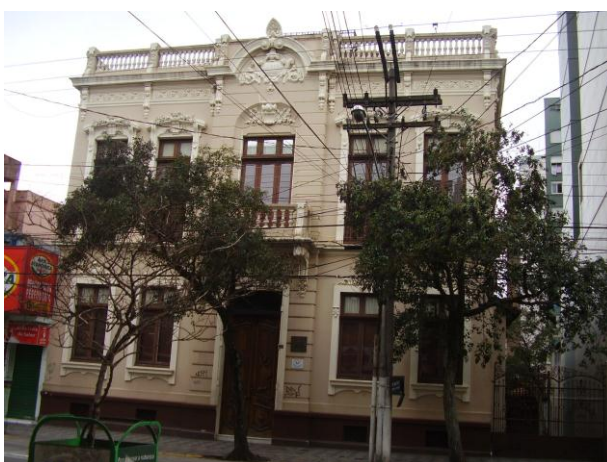
No entendimento de Foletto (2008), por seu decorativismo e estrutura arquitetônica, o prédio é eclético. Na parte central da fachada, linhas horizontais demarcam os blocos construtivos. Ornamentos com medalhões e elementos florais adornam as janelas do térreo. A presença de elementos decorativos é menos intensa nas portas e janelas laterais superiores, mas não muito distinta daqueles do térreo. Nos dois andares existem medalhões em relevo contornando as portas, e a abertura central é encimada por arco pleno em alto-relevo. A platibanda é formada por balaústres de cimento e contorna todo o edifício. A bancada da sacada da porta superior apresenta a mesma forma dos balaústres (Figura 14).

Figura 14 - Palacete Dr. Astrogildo em foto recente.  
FONTE: acervo pessoal da autora, 2010.

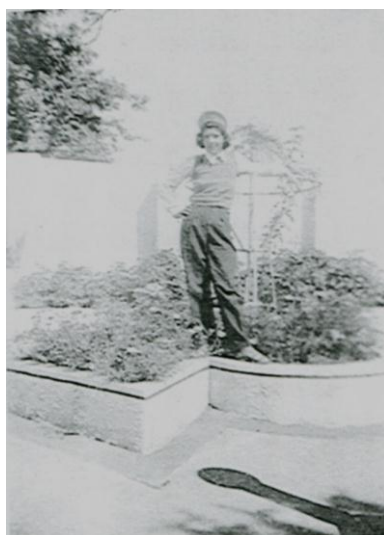
quadrados que remetiam a dados, os quais serviam de suporte a luminárias. A pavimentação desse nível é de piso cimentício e alguns ornamentos em litocerâmica vermelha ao redor dos canteiros. Os canteiros com formato dos naipes e a escadaria são constituídos com tijolos maciços.

Figura 21 – Canteiro em formato do naipe paus.  
FONTE: SPERB, década de 1950.

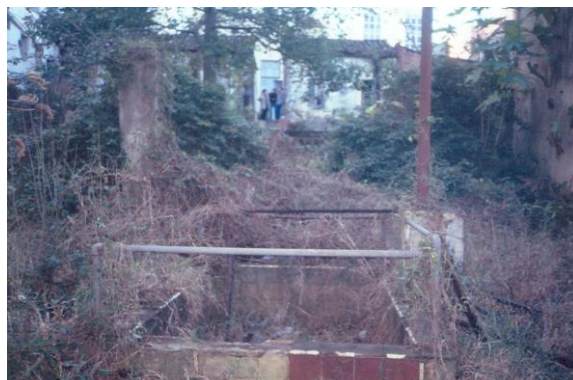
Figura 30 – Estado do jardim antes da limpeza- piscina infantil.  
FONTE: acervo do Museu Educativo Gama d’Eça e Victor Bersani, 1998.

O jardim se encontra sem visitação, sem inserção de atividades e sem maiores cuidados. Durante muito tempo, teve seus canteiros e elementos escondidos por entulhos e resíduos de lixo, os quais eram lançados pelos moradores das edificações vizinhas. Apenas em 1998 a direção do Museu reuniu uma equipe com 11 trabalhadores da companhia de limpeza pública da cidade para a retirada da sujeira. Essa limpeza, na qual foram retiradas cinquenta

caçambas de entulhos, contou com o auxílio financeiro da Associação Amigos do Museu e da reitoria da UFSM. Essa data é tida como uma “redescoberta” do jardim, no entanto, ele continuou sem uso e recebendo apenas uma manutenção mensal. Durante a realização da limpeza em 1998, foram encontrados os canteiros do Jardim dos Naipes, dos quais um se encontrava inteiro - naipe Copas, um pela metade - naipe Paus e dois não existiam mais - naipes Ouros e Espadas. Estes últimos foram refeitos nesse período. Também foram encontradas uma das colunas revestidas com litocerâmica que ficava próxima à escadaria de acesso ao jardim e demais colunas constituintes do muro que separava o Jardim dos Naipes do segundo nível. Estas foram recolocadas em seu local original. A fonte que existia entre os canteiros com formato de naipes não foi localizada (DUARTE, 2011).

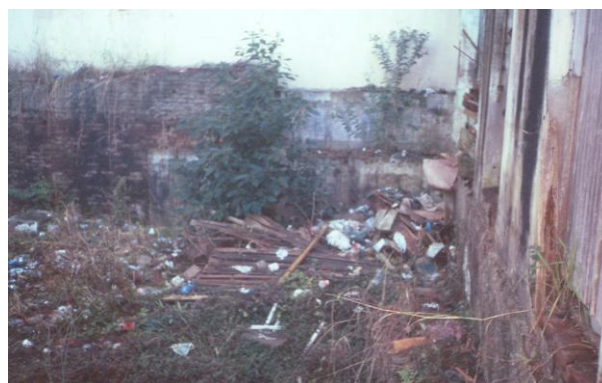
Figura 31 – Entulhos no fundo do lote.  
FONTE: acervo do Museu Educativo Gama d’Eça e Victor Bersani, 1998.

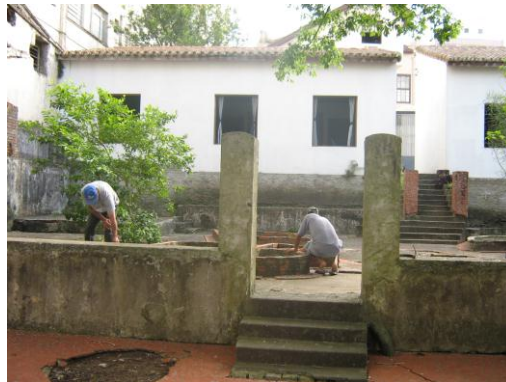
Figura 33 – Estado do jardim após a limpeza- operários reconstruindo canteiros.  
 FONTE: acervo do Museu Educativo Gama d’Eça e Victor Bersani, 1998.

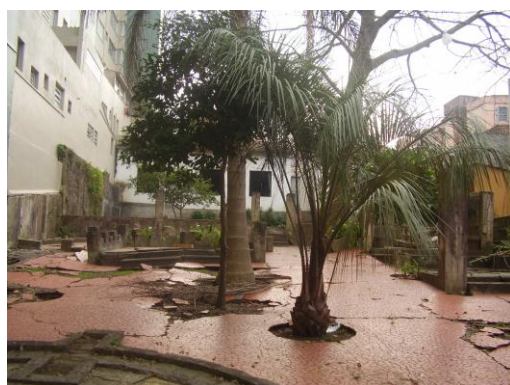
Figura 36 – Fotografia do jardim durante o inverno de 2010.  
FONTE: acervo da autora, julho de 2010.

Os espaços próximos à piscina maior são ornados com balaústres. Destes, há muitos elementos faltantes ou degradados. A pavimentação é constituída por diferentes tipologias, como paralelepípedo, lajota e litocerâmica e encontra-se bastante deteriorada. O jardim dos naipes é o único local que apresenta canteiros cuidados e com vegetação.

Nota-se que a evolução dos níveis de degradação é surpreendente. Cada nova visita mensal ao jardim revela uma situação mais agravante. O terreno está cedendo de forma incessante, o que afeta a pavimentação e a estabilidade dos elementos componentes do jardim.

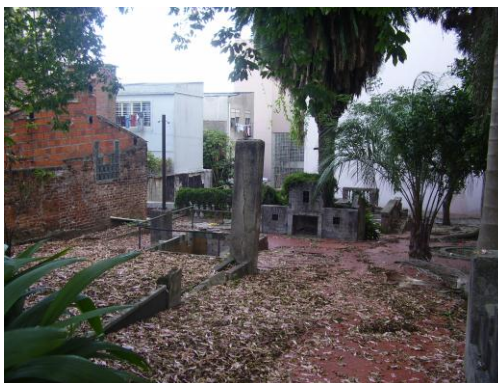
Figura 37 – Fotografia do jardim durante o outono de 2011.  
FONTE: acervo da autora, abril de 2011.

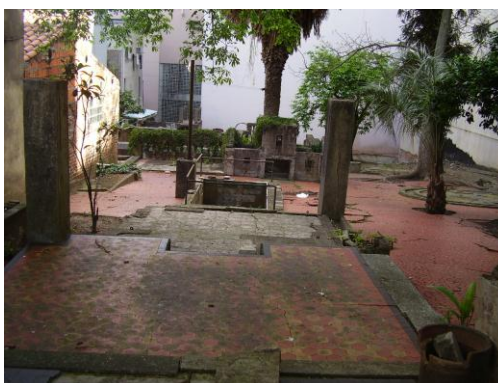
Figura 38 – Fotografia do jardim durante a primavera de 2011.  
FONTE: acervo da autora, setembro de 2011.

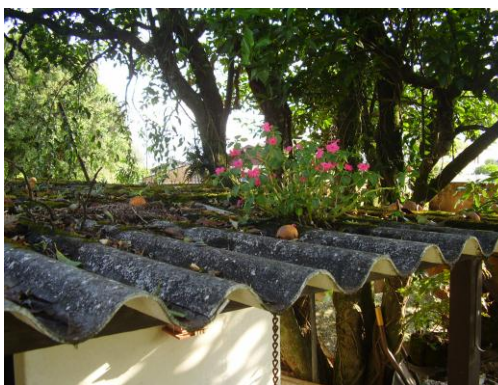
O Manual de Conservação Preventiva do Instituto do Patrimônio Histórico Artístico Nacional (KLÜPPEL; SANTANA, 2006) apresenta a classificação da vegetação em razão de seu porte - pequeno, médio e grande - e relaciona cada tipo com os danos que podem gerar nas edificações. A vegetação de pequeno porte se apresenta na forma herbácea ou arbustiva e tem seu desenvolvimento na base das edificações, próximo aos tubos de queda pluviais ou em reentrâncias das fachadas. A vegetação de médio porte atua como barreira para a ação solar direta e para a ventilação. Quando se desenvolve próximo às paredes pode provocar fissuras nos rebocos e também nas alvenarias. Quando próxima de telhados e beirais, provoca danos à estrutura do telhado e rompimento de forros e em calhas (Figura 42).

Figura 42 - Vegetação com crescimento espontâneo em telhado.  
FONTE: acervo pessoal da autora, 2011.

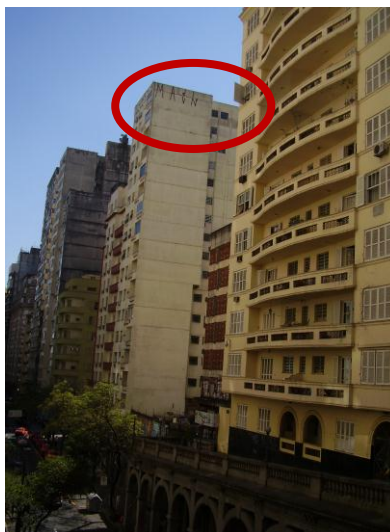
As fachadas dos edifícios são os principais alvos da pichação porque representam maior dificuldade de acesso pela altura ou pela vigilância, o que estimula a coragem dos pichadores, e por serem as partes do edifício mais expostas, que demonstram e destacam mais as suas pichações (Figuras 43). As tintas aplicadas destituem a aparência do elemento em

Figura 43 - Pichação no alto de edifício - centro de Porto Alegre - RS.  
FONTE: acervo pessoal da autora, 2011.

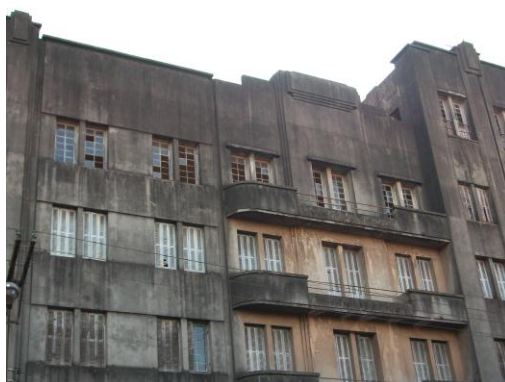
Os atos de negligência se caracterizam pelo descuido com relação ao patrimônio em questão. Queruz (2007) destaca a falta de cuidados com o patrimônio como um dos agentes oriundos da ação humana mais complexos a ser tratado para o encaminhamento da preservação. Constituem como exemplos o descaso com redes elétricas antigas, suscetíveis a incêndios, descaso com redes hidrossanitárias e sistemas de escoamento pluvial entupidos ou quebrados, e ainda, ações imprevistas como choque de veículos nas edificações. O ato de abandono da edificação também é considerado uma ação de negligência, pois esta condição expõe a edificação a todo tipo de ações geradas no seu entorno (Figura 44).

Figura 44 - Edifício Cauduro - Av. Rio Branco - Santa Maria – RS - o abandono como negligência facilitou a ação de vândalos - vidros quebrados.  
FONTE: acervo pessoal da autora, 2011.

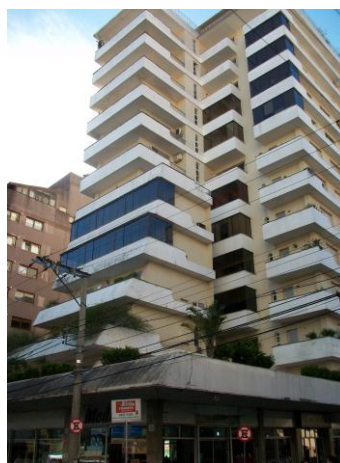
Figura 48 - Biodeterioração estética no Edifício General Argemiro Souto- Rua Serafim Valandro- esquina com a Rua Dr. Bozano-Santa Maria-RS.  
FONTE: acervo pessoal da autora, 2011.

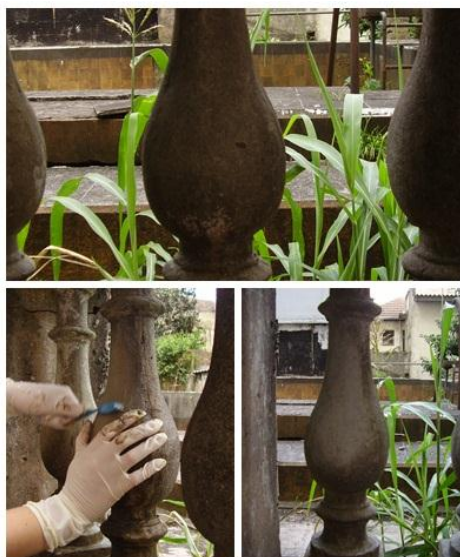
Figura 57 – Etapas do procedimento da limpeza - molhagem, aplicação do produto e enxágue. Limpeza dos balaustres.

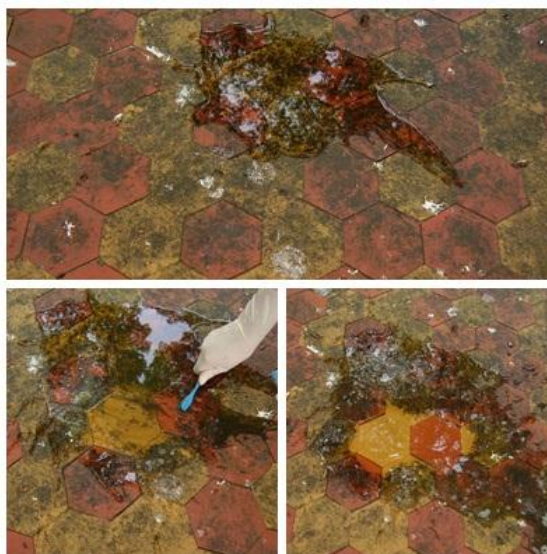
Figura 58 – Etapas do procedimento da limpeza - pavimentação no platô.  
FONTE: autora, 2011.

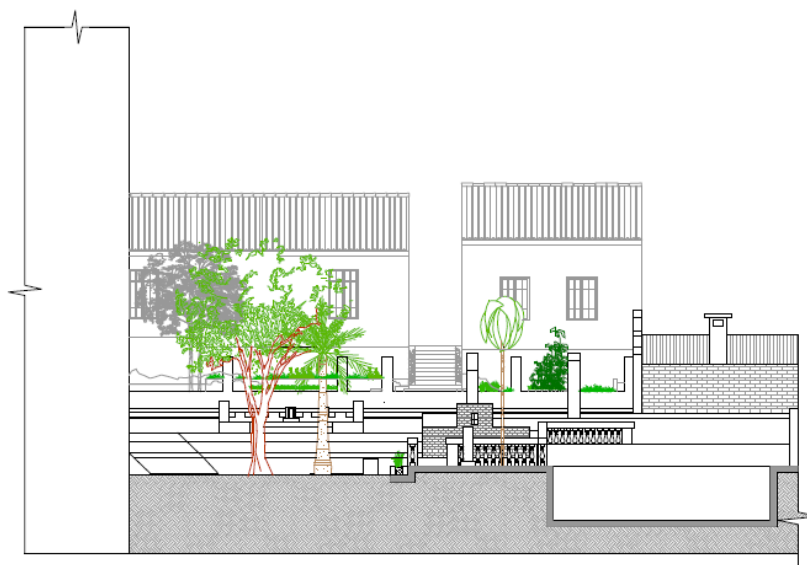
Figura 61 –Corte D do jardim- espaço de estar com balastrada e demais níveis em vista.  
FONTE: autora, 2010- 2011

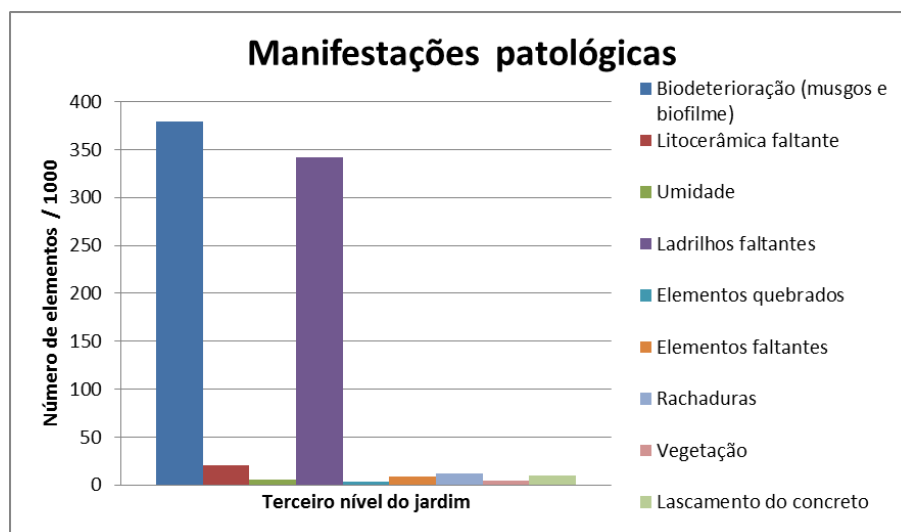
Figura 65 – Gráfico com a quantificação de patologias encontradas no terceiro nível do jardim.

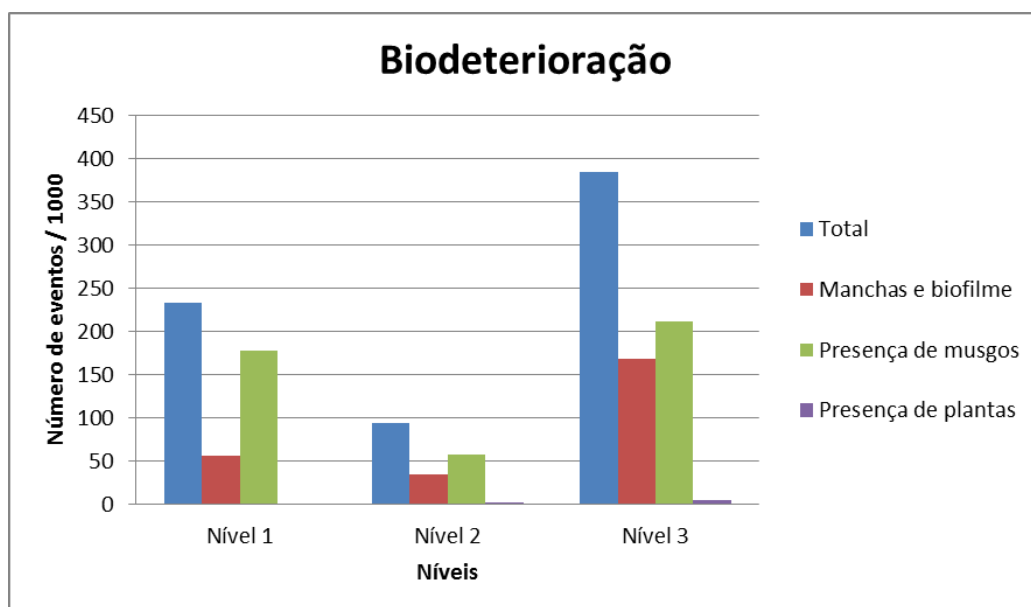
Figura 67 – Gráfico com a incidência de biodeterioração na pavimentação do jardim  
Escala utilizada: percentual 1/1000.  
FONTE: autora, 2011.

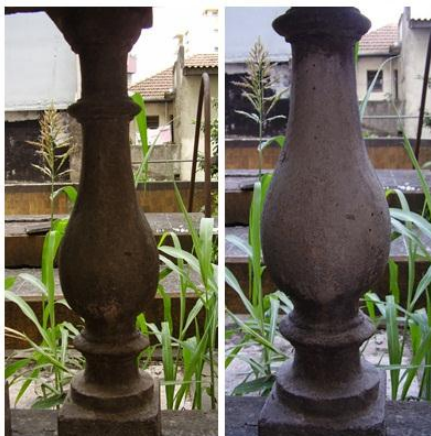
A seguir, apresenta-se o resultado dos testes de limpeza observados imediatamente após sua execução. As figuras 70–72 demonstram a eficácia da limpeza realizada nos balaústres com a utilização da molhagem e do enxágue com água fria.

Figura 70 – Limpeza com uso de sabão e água fria – balaústres.  
FONTE: autora, 2011.

A Figura 76 ilustra a comparação geral da limpeza realizada nos balaústres. Quanto aos resultados com a utilização dos diferentes tipos de produtos nos balaústres, percebeu-se que as limpezas com sabão e detergente mostraram um resultado similar, contudo, o segundo produto apresenta mais facilidade no desprendimento das sujidades, exigindo menos esforços de fricção. A água sanitária nesses elementos, por sua constituição mais forte e concentrada, causou algumas manchas amareladas. A diferença da molhagem e do enxágue com o uso de água fria ou morna consistiu basicamente na maior facilidade de remoção das sujidades quando a segunda foi utilizada. Em termos de eficácia da limpeza, ambas se apresentam iguais.

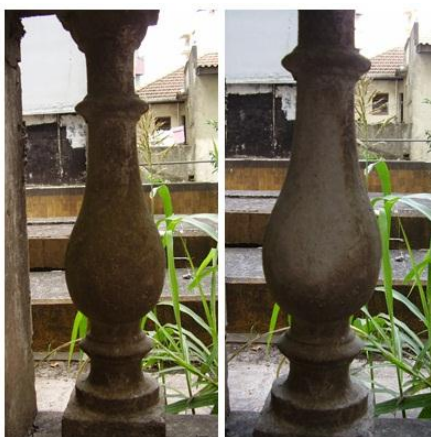
Figura 71 – Limpeza com uso de detergente e água fria - balaústres.  
FONTE: autora, 2011.

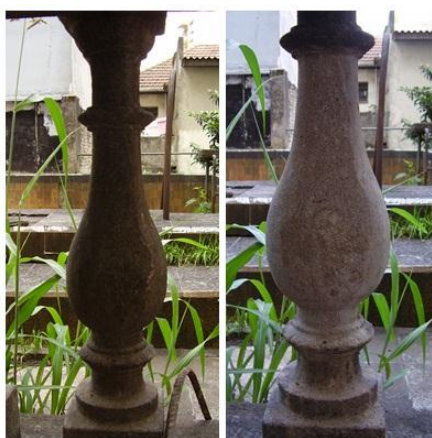
Figura 72 – Limpeza com uso de água sanitária e água fria - balaústres.  
FONTE: autora, 2011.

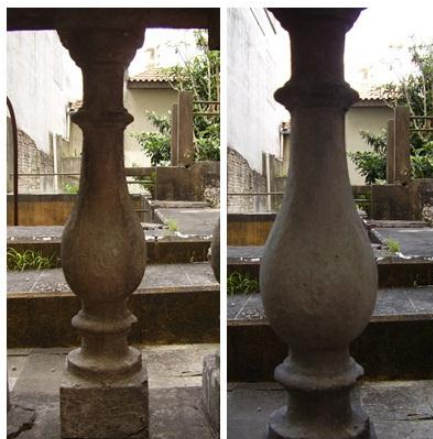
Nas figuras 73–75, tem-se as comparações feitas com os balaústres antes e após a aplicação dos mesmos produtos (sabão, detergente e água sanitária), no entanto, com a realização da molhagem e do enxágue com água morna.

Figura 73 – Limpeza com uso de sabão e água morna - balaústres.  
FONTE: autora, 2011.

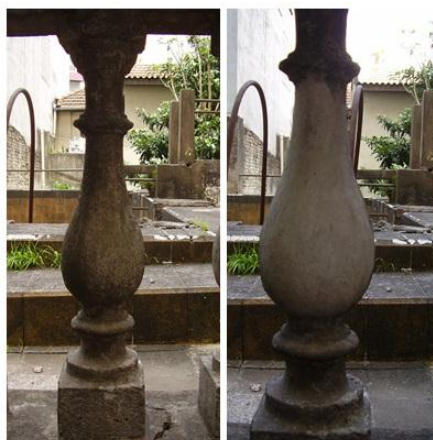
Figura 74 – Limpeza com uso de detergente e água morna - balaústres.  
FONTE: autora, 2011.

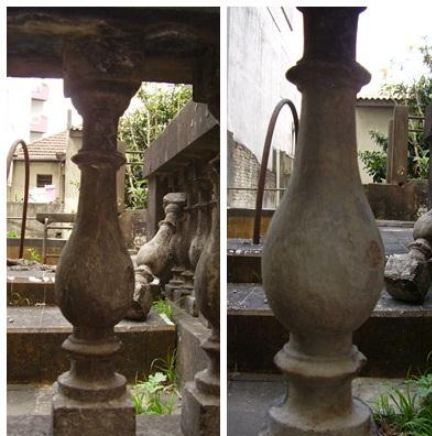
Figura 75 – Limpeza com uso de água sanitária e água morna - balaústres.  
FONTE: autora, 2011.

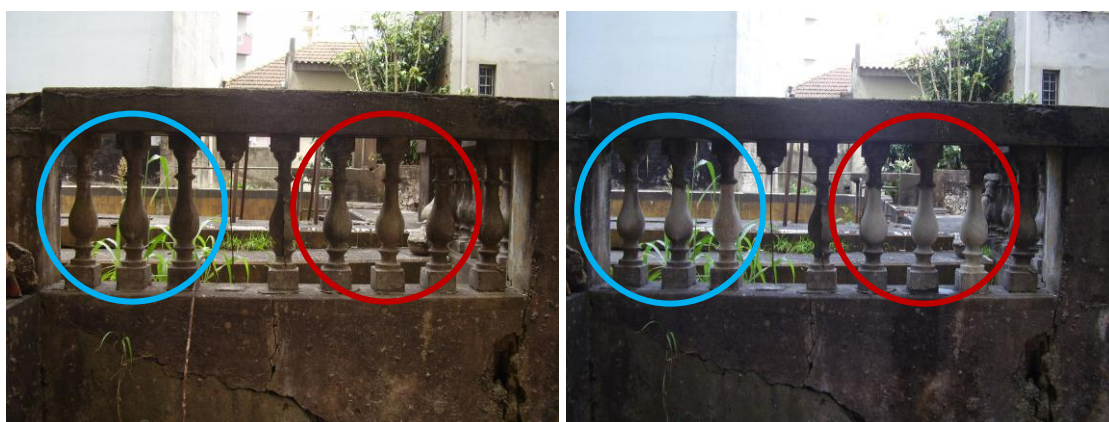
Figura 76 – Comparação geral da limpeza nos balaústres.  
A cor azul indica o uso de água fria e a vermelha, o uso de água morna.  
FONTE: autora, 2011.

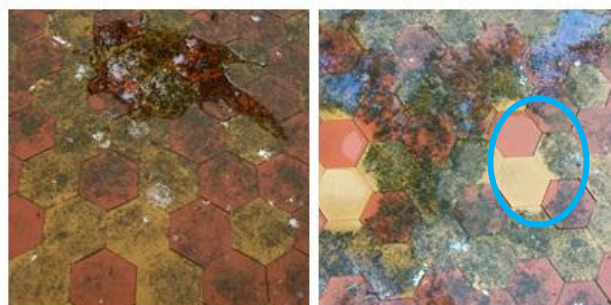
Nas figuras 77- 79 são visualizados os resultados das limpezas feitas nos ladrilhos hidráulicos de um dos platôs existentes no jardim. Os processos de molhagem e enxágue foram executados com água fria.

Figura 77 – Limpeza com uso de sabão e água fria – ladrilhos dos platôs.  
FONTE: autora, 2011.

Os resultados das limpezas feitas nos ladrilhos hidráulicos do platô revelaram os mesmos dados obtidos sobre o uso do sabão e do detergente para a limpeza nos balaústres, ou seja, estes produtos mostram eficácia semelhante, mas o primeiro exige mais esforço do que o segundo para a remoção dos resíduos. Quanto à utilização da água sanitária - a mesma que ocasionou manchas amareladas nos balaústres, neste caso, apresentou o melhor resultado, com maior e mais rápida remoção das sujidades. A diferença da molhagem e do enxágue com o uso de água fria ou morna é a mesma para os dois tipos de elementos testados até o momento. A remoção com a molhagem e o enxágue feitos com água morna é facilitada e, portanto, mais rápida.

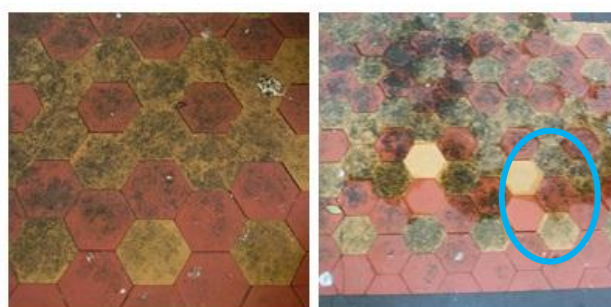
Figura 78 – Limpeza com uso de detergente e água fria ladrilhos dos platôs.  
FONTE: autora, 2011.

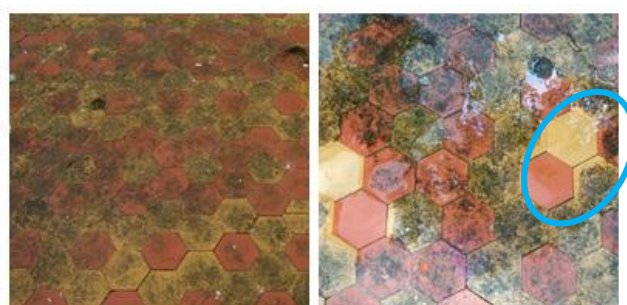
Figura 79 – Limpeza com uso de água sanitária e água fria – ladrilhos dos platôs.  
FONTE: autora, 2011.

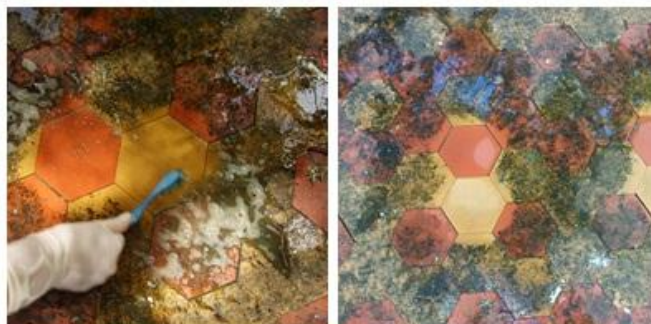
Os testes de limpeza nos ladrilhos hidráulicos do platô com a utilização dos mesmos produtos (sabão, detergente e água sanitária), porém com a utilização de água morna para a molhagem e o enxágue são mostrados nas figuras 80–82.

Figura 80 – Limpeza com uso de sabão e água morna – ladrilhos dos platôs.  
FONTE: autora, 2011.

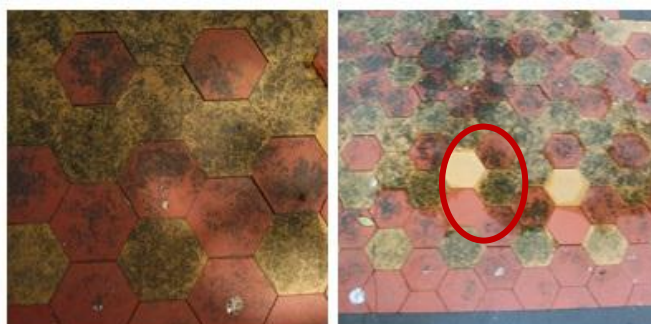
Figura 81 – Limpeza com uso de detergente e água morna – ladrilhos dos platôs.  
FONTE: autora, 2011.

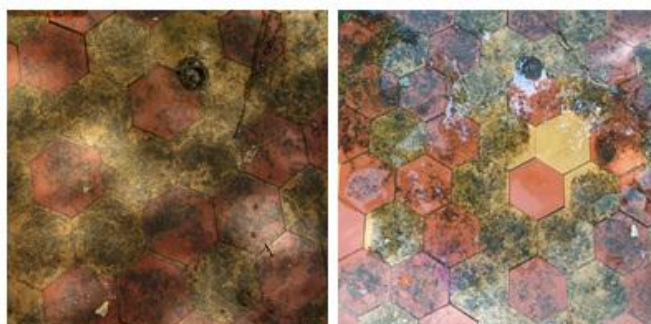
Figura 82 – Limpeza com uso de água sanitária e água morna – ladrilhos dos platôs.  
FONTE: autora, 2011.

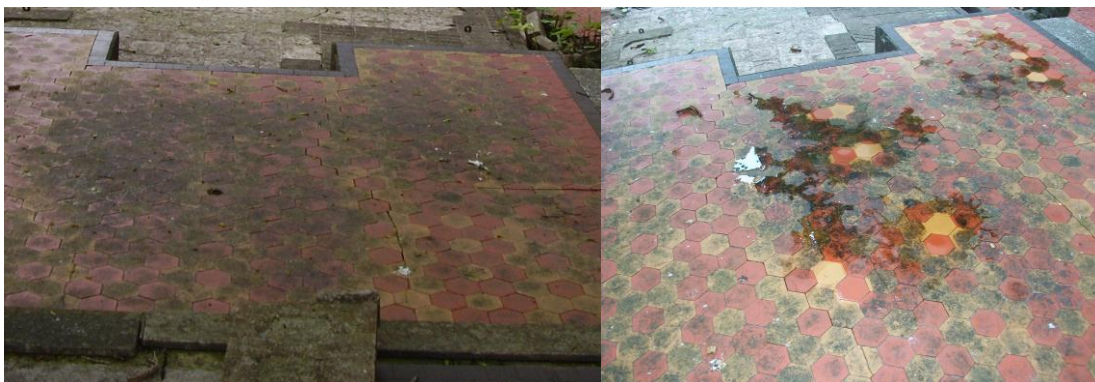
Figura 83 – Comparação geral da limpeza nos ladrilhos dos platôs.  
FONTE: autora, 2011.

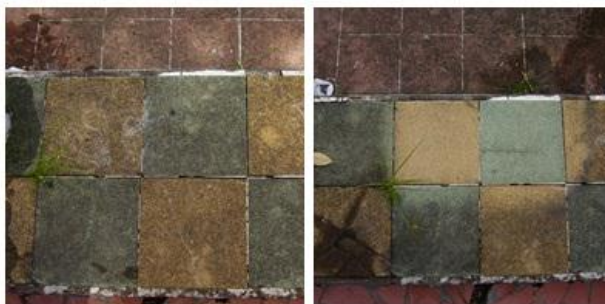
Nas figuras 84-86, têm-se os resultados das limpezas realizadas no revestimento da piscina infantil. Primeiramente os procedimentos de molhagem e enxágue foram executados com água fria.

Figura 84 – Limpeza com uso de sabão e água fria – ladrilhos da piscina infantil.  
FONTE: autora, 2011.

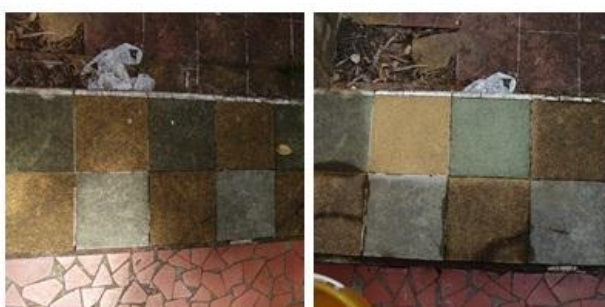
Figura 85 – Limpeza com uso de detergente e água fria – ladrilhos da piscina infantil.  
FONTE: autora, 2011.

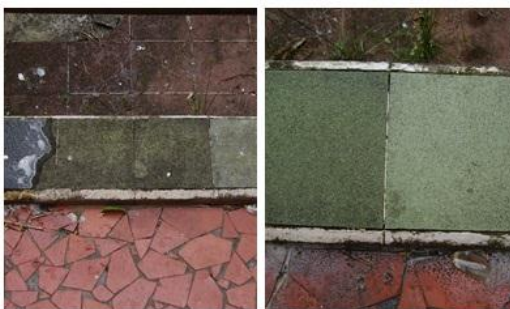
Por último, nas figuras 87-89 são mostrados os testes realizados no revestimento da piscina infantil utilizando água morna para a molhagem e o enxágue.

Figura 87 – Limpeza com uso de sabão e água morna – ladrilhos da piscina infantil.  
FONTE: autora, 2011.

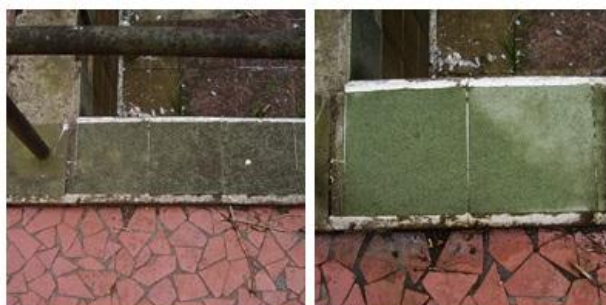
Figura 88 – Limpeza com uso de detergente e água morna – ladrilhos da piscina infantil.  
FONTE: autora, 2011.

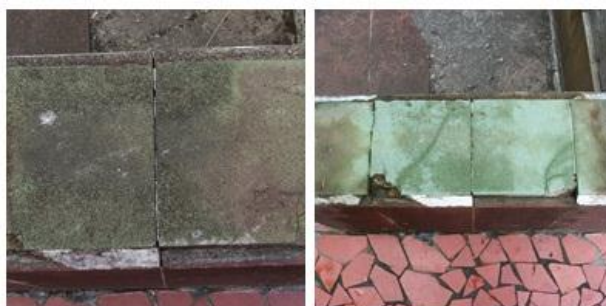
Figura 89 – Limpeza com uso de água sanitária e água morna – ladrilhos da piscina infantil.  
FONTE: autora, 2011.

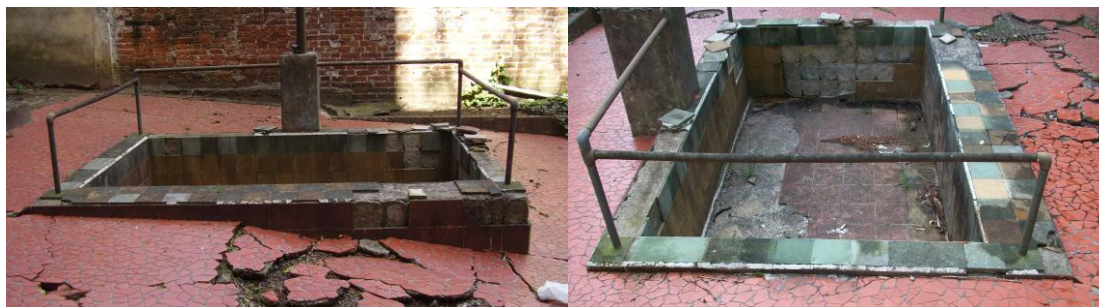
Figura 90 – Comparação geral da limpeza nos ladrilhos da piscina infantil.  
FONTE: autora, 2011.

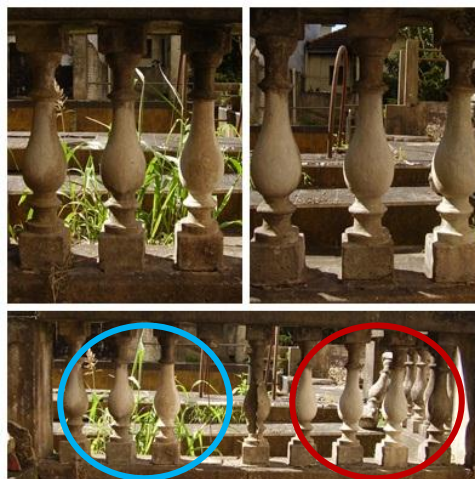
Figura 91 – Limpeza dos balaústres após uma semana.  
 À esquerda acima, os balaústres limpos com água fria e à direita, com água morna. Abaixo: fotografia geral da balaustrada. Sequência do uso de produtos: detergente, sabão e água sanitária.  
 FONTE: autora, 2011.

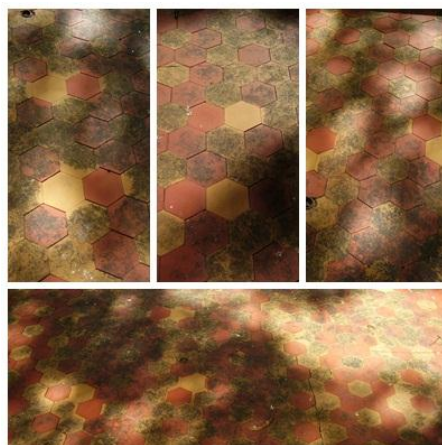
Figura 92 – Limpeza dos ladrilhos dos platôs após uma semana.  
 1ª fotografia- esquerda- limpeza com sabão. Acima, os ladrilhos limpos com água morna, abaixo, com água fria. 2ª fotografia- meio- limpeza com detergente. Acima, os ladrilhos limpos com água morna, abaixo, com água fria. 3ª fotografia- direita- limpeza com água sanitária. À esquerda, os ladrilhos limpos com água fria, à direita, com água morna. Fotografia abaixo- geral da área experimentada.  
 FONTE: autora, 2011.

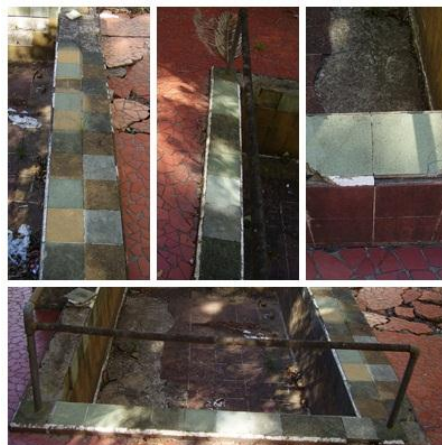
Figura 93 – Limpeza dos ladrilhos da piscina infantil após uma semana.

1ª fotografia- esquerda- limpeza com água fria. Sequência do uso de produtos (de cima para baixo): água sanitária, sabão e detergente. 2ª fotografia- meio- limpeza com água morna. Sequência do uso de produtos (de cima para baixo): detergente e sabão. 3ª fotografia- direita- limpeza com água morna. Uso de água sanitária. Fotografia abaixo- geral do revestimento limpo da piscina infantil.

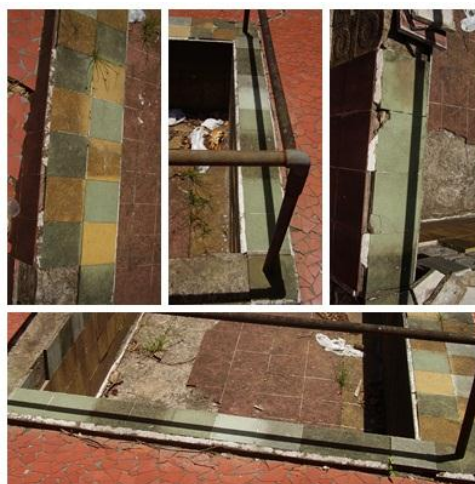
Figura 95 – Limpeza dos ladrilhos da piscina infantil após um mês.  
 1ª fotografia- esquerda- limpeza com água fria. Sequência do uso de produtos (de cima para baixo): água sanitária, sabão e detergente. 2ª fotografia- meio- limpeza com água morna . Sequência do uso de produtos (de cima para baixo): detergente e sabão. 3ª fotografia- direita- limpeza com água morna. Uso de água sanitária. Fotografia abaixo- geral dos ladrilhos limpos da piscina infantil.  
 FONTE: autora, 2011.

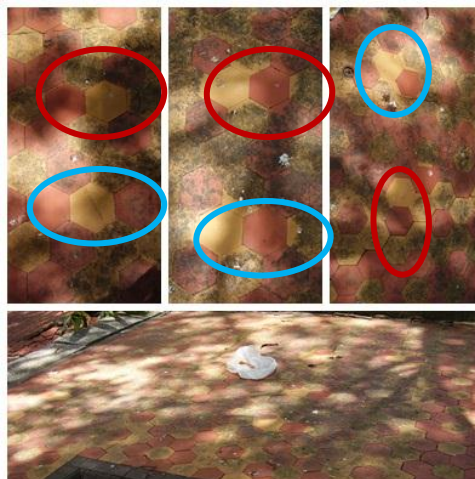
Figura 96 – Limpeza dos ladrilhos dos platôs após um mês.

1ª fotografia- esquerda- limpeza com sabão. Acima, os ladrilhos limpos com água morna, abaixo, com água fria. 2ª fotografia- meio- limpeza com detergente. Acima, os ladrilhos limpos com água morna, abaixo, com água fria. 3ª fotografia- direita- limpeza com água sanitária. Acima, os ladrilhos limpos com água fria, abaixo, com água morna. Fotografia abaixo- geral da área testada.

Decorrido um mês da realização do programa experimental de limpeza, os balaústres e ladrilhos hidráulicos da piscina infantil se encontram na mesma condição, apresentando visivelmente a pujança da limpeza (Figuras 94 e 95). Os ladrilhos hidráulicos existentes nos platôs apresentam algumas sujidades decorrentes da ação de aves (Figura 96). A rápida recolonização neste local se deve ao fato de que este se encontra sob a proteção de árvores, as quais servem de abrigo para as aves. Assim, conclui-se que apesar da sujidade ocasionada por aves nos ladrilhos do platô, a limpeza com os produtos simples - sabão, detergente e água
