**UNIVERSIDADE FEDERAL DE SANTA MARIA
CENTRO DE TECNOLOGIA
PROGRAMA DE PÓS-GRADUAÇÃO EM ENGENHARIA CIVIL**

**DESENVOLVIMENTO DE MODELOS DE PREVISÃO
DE DESEMPENHO A PARTIR DA IMPLANTAÇÃO DE
TRECHOS MONITORADOS NA REGIÃO DE SANTA
MARIA - RS**

DISSERTAÇÃO DE MESTRADO

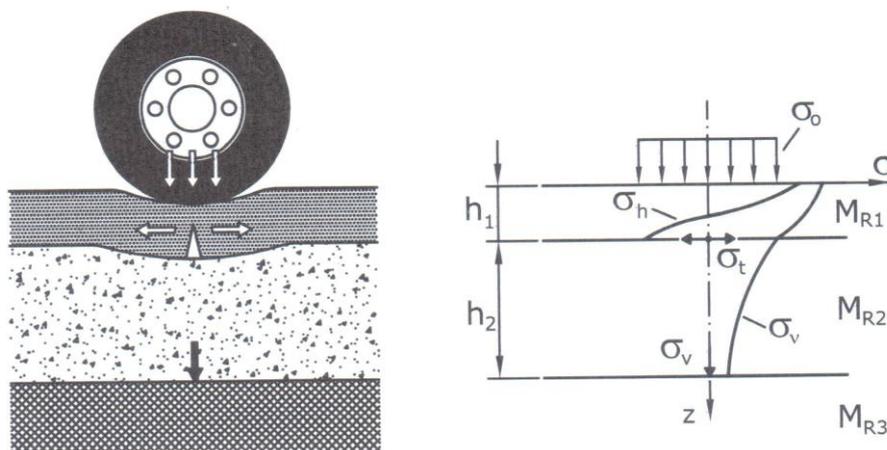
Figura 2.1: Tensões em um pavimento

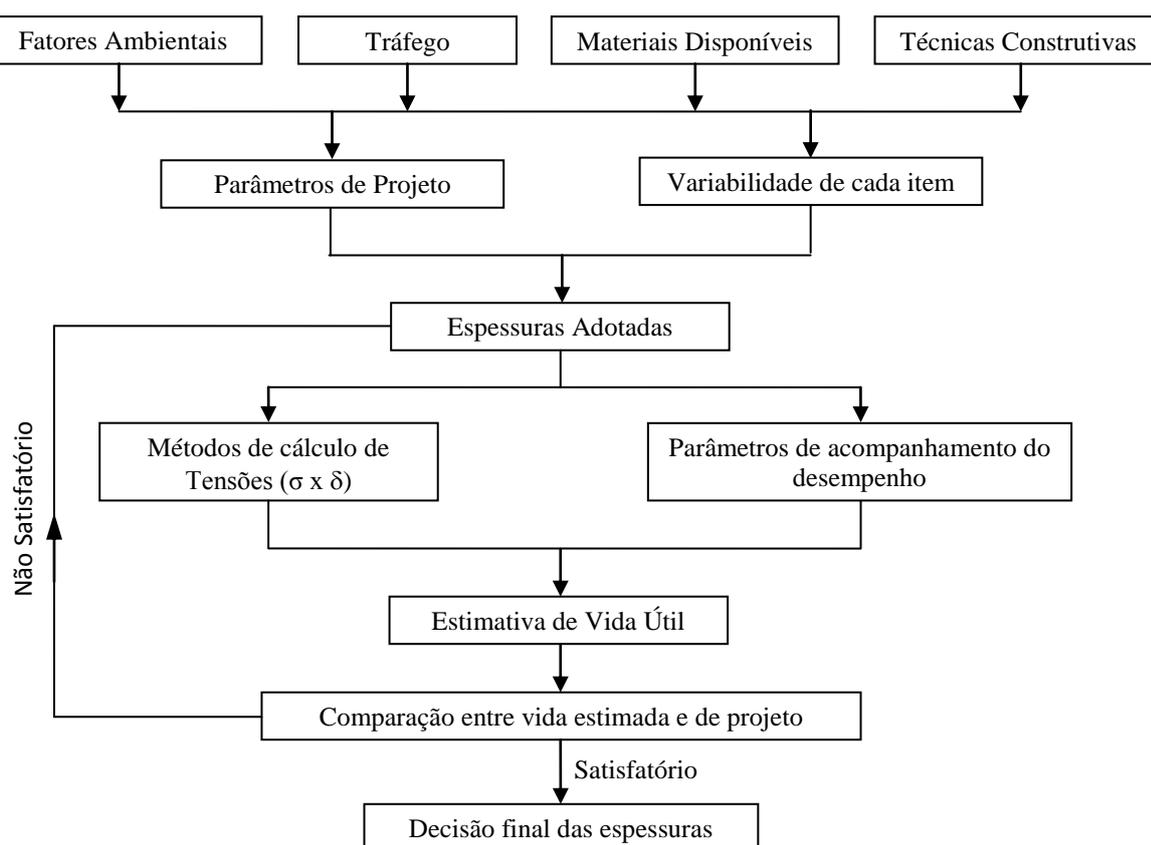
Para detalhar melhor os procedimentos analíticos de dimensionamento e mostrar os fatores que influenciam na mecânica dos pavimentos Motta (1991) apresenta na Figura 2.2 um diagrama com um procedimento detalhado e bastante característico para a determinação das espessuras das camadas de uma estrutura.

Figura 2.2: Esquema de proposta de método de dimensionamento

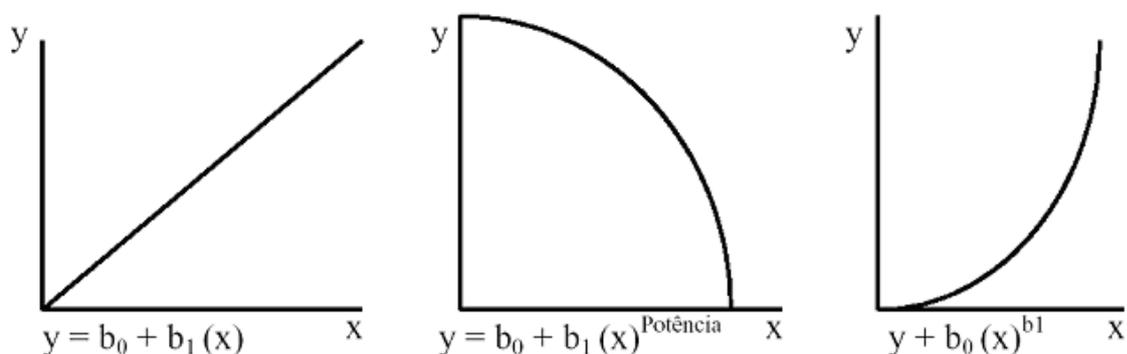
- **Determinístico:** Modelo no qual o estado de um sistema é definido por causas que se podem determinar e identificar o descrito adequadamente sem recorrer a elementos probabilísticos. É o modelo matemático que determina os resultados, a partir de condições iniciais. Utiliza-se de regressão para fornecer um único valor de um parâmetro (variável dependente) a partir de uma ou mais variáveis (variáveis independentes). Algumas formas matemáticas para modelos determinísticos podem ser observadas na Figura 2.3.

Figura 2.3: Formas dos modelos determinísticos

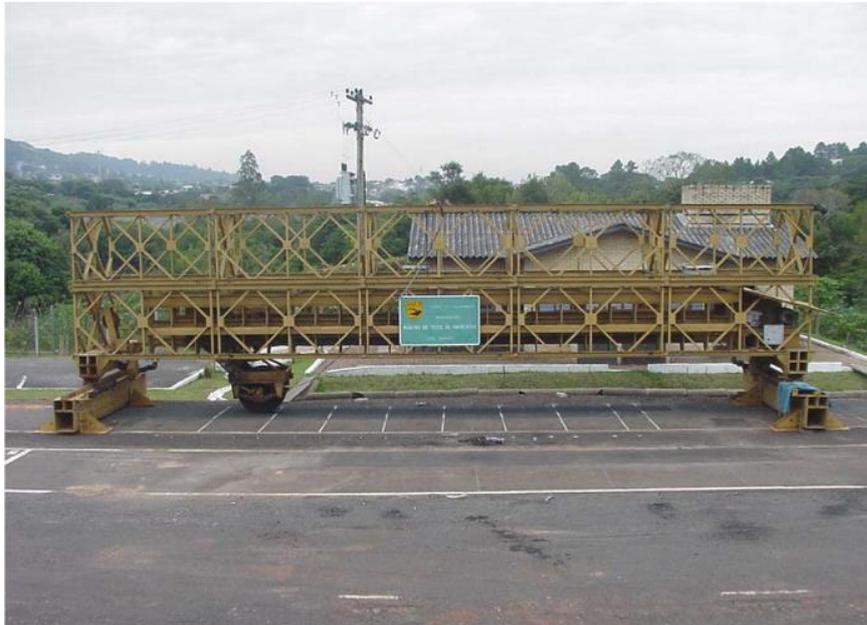
de até 20km/h e realiza cerca de 2500 aplicações de carga por dia podendo obter os danos corridos em uma rodovia com tráfego médio durante sua vida útil ou período de projeto em até dois meses.

Figura 2.4: Simulador de tráfego UFRGS/DAER

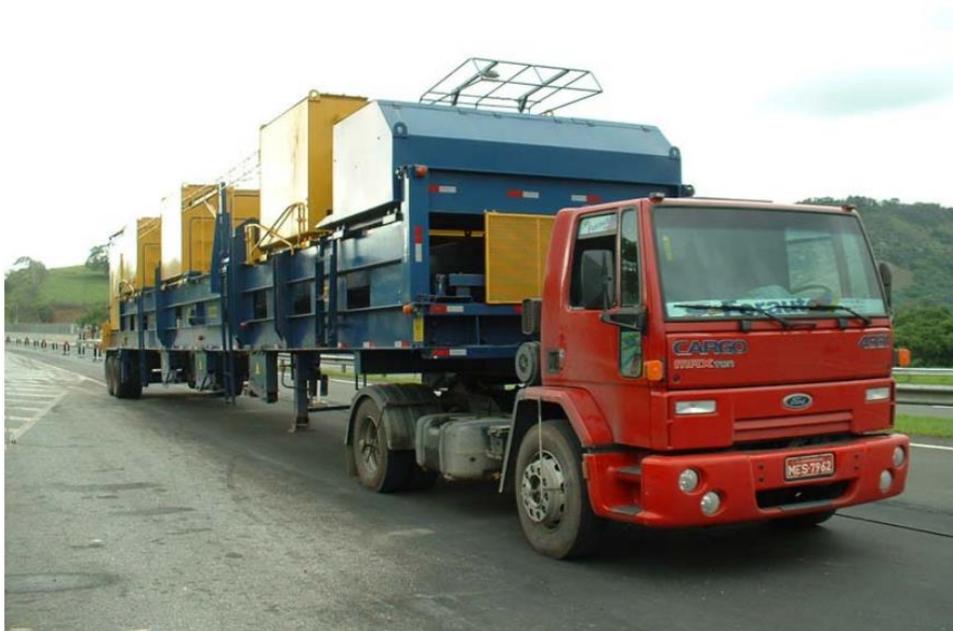
velocidade máxima de 9km/h, no semi-eixo o que permite acelerar os esforços associados ao carregamento e simular, efetivamente, as sobrecargas (FRITZEN, 2005).

Figura 2.5: Simulador de tráfego móvel - HVS

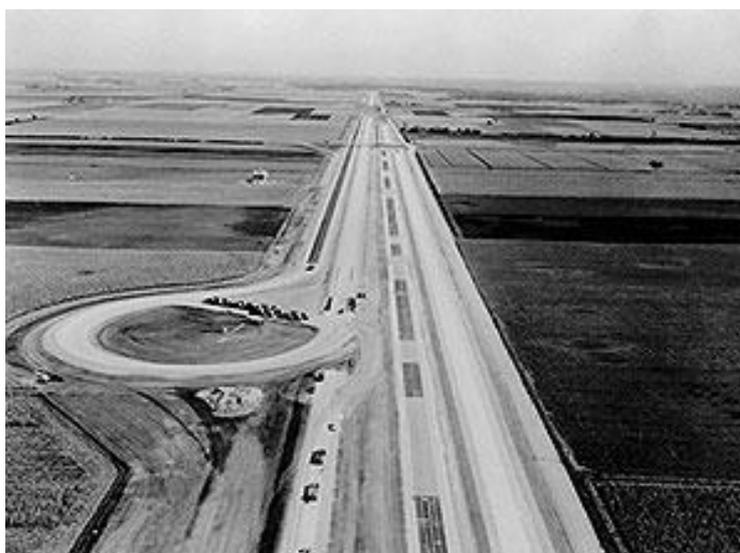
Um dos maiores experimentos em todo o mundo, e que deu origem a alguns modelos de previsão de desempenho, foram as pistas da AASHO Road Test desenvolvidas na década de 1950. Segundo Senço (1997) eram compostas por 6 circuitos, apresentando cada uma, duas retas paralelas ligadas por segmentos circulares como pode ser visto na Figura 2.7. Cada circuito tinha duas faixas de rolamento solicitadas pelo mesmo carregamento desde o eixo simples de 9 kN até o eixo tandem de 220 kN.

Figura 2.7: Pistas experimentais da AASHO Road Test

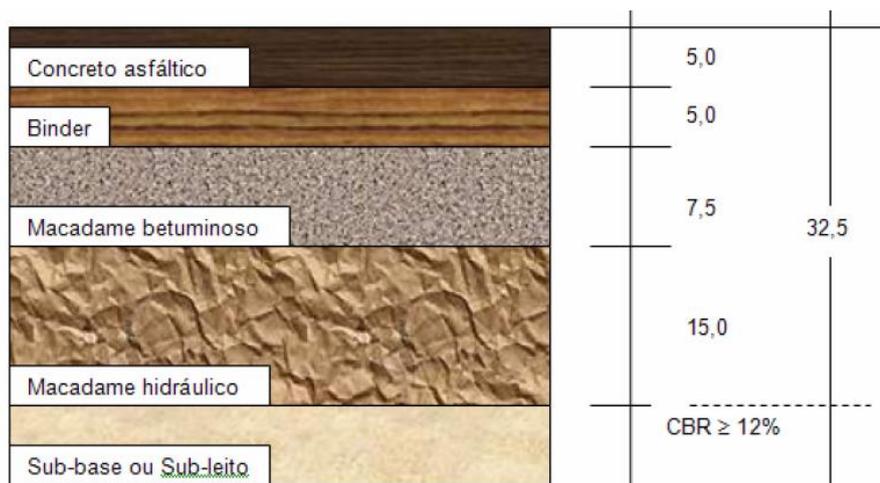
Nos furos onde os solos apresentaram capacidade de suporte acima de CBR=10%, o sub leito destes locais foi aproveitado como camada de sub-base, após a escarificação e a compactação na espessura de 20cm. Nos trechos onde houve necessidade de substituição do solo, o material importado foi retirado de uma jazida e teve sua classificação como uma argila arenosa, do Tipo A-6, com Limites de Liquidez de 31,2%, Índice de Plasticidade de 11 e ISC de 11%. Posteriormente foi dimensionado o pavimento da Avenida Bandeirante, sendo que as espessuras médias obtidas para cada camada estão apresentadas na Figura 2.8.

Figura 2.8: Seção tipo do pavimento da Avenida Bandeirantes em São Paulo em 2004

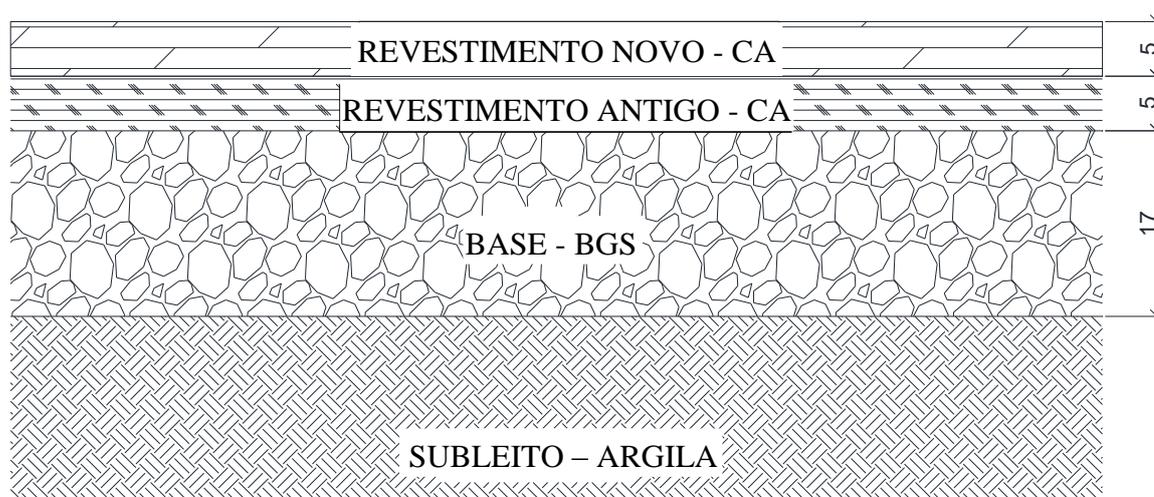
A pista de rolamento possui uma largura de 7,50 metros dividida em duas faixas de rolamento no mesmo sentido. A estrutura do pavimento está apresentada na Figura 3.7. Este trecho teve a liberação para passagem do tráfego após sua restauração na data de 03 de dezembro de 2012.

Figura 3.7: Composição e espessura das camadas da Avenida Roraima

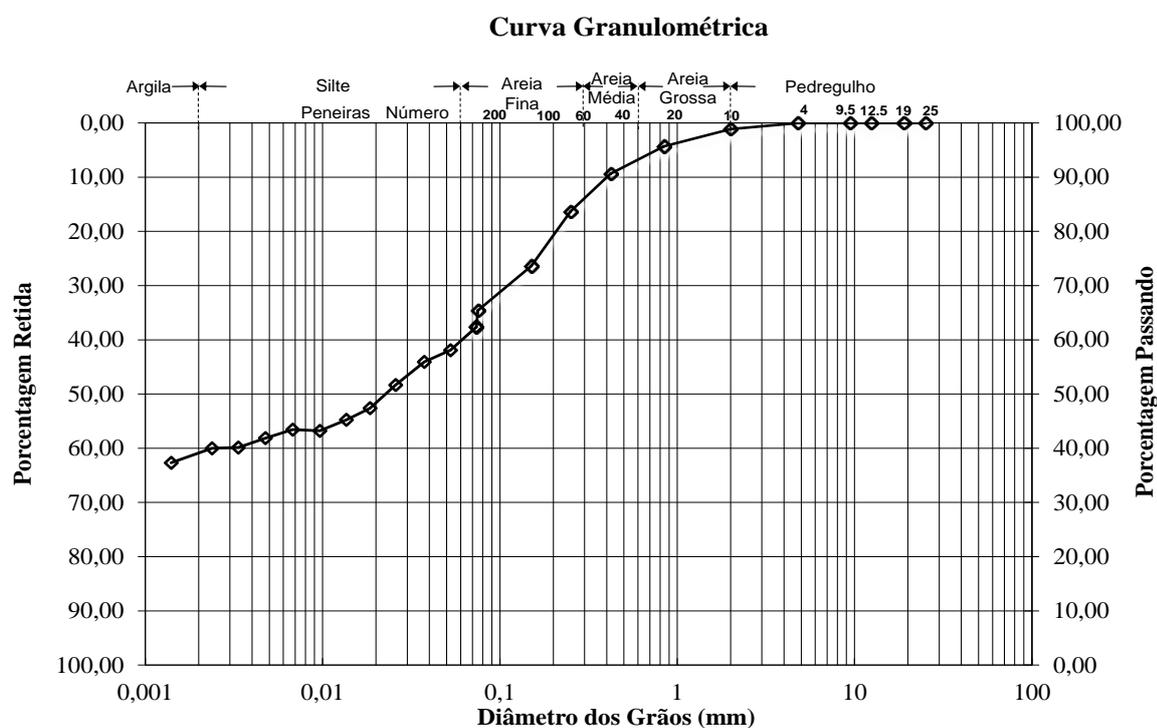
O solo existente no trecho monitorado foi caracterizado de duas formas: A primeira utilizando o Método de Classificação Unificada através dos ensaios de granulometria de solos por peneiramento seguindo a norma DNER ME 080/1994 e posteriormente com o material passante na peneira nº 200 foi realizada a granulometria por sedimentação seguindo a norma DNER ME 083/1998. A Figura 3.8 apresenta a curva granulométrica do solo existente no trecho monitorado da Avenida Roraima.

Figura 3.8: Curva granulométrica do solo do subleito da Avenida Roraima.

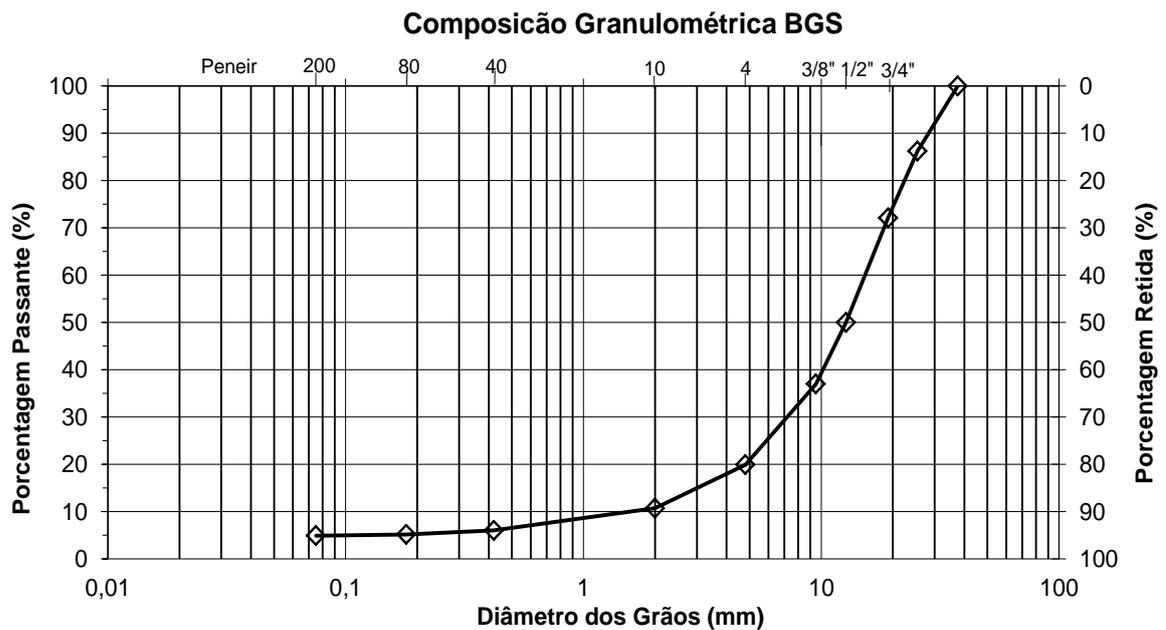
Para a base foi realizado o ensaio de granulometria segundo a norma ASTM C 136/2006 obtendo a granulometria apresentada na Figura 3.9.

Figura 3.9: Curva granulométrica da BGS da Avenida Roraima.

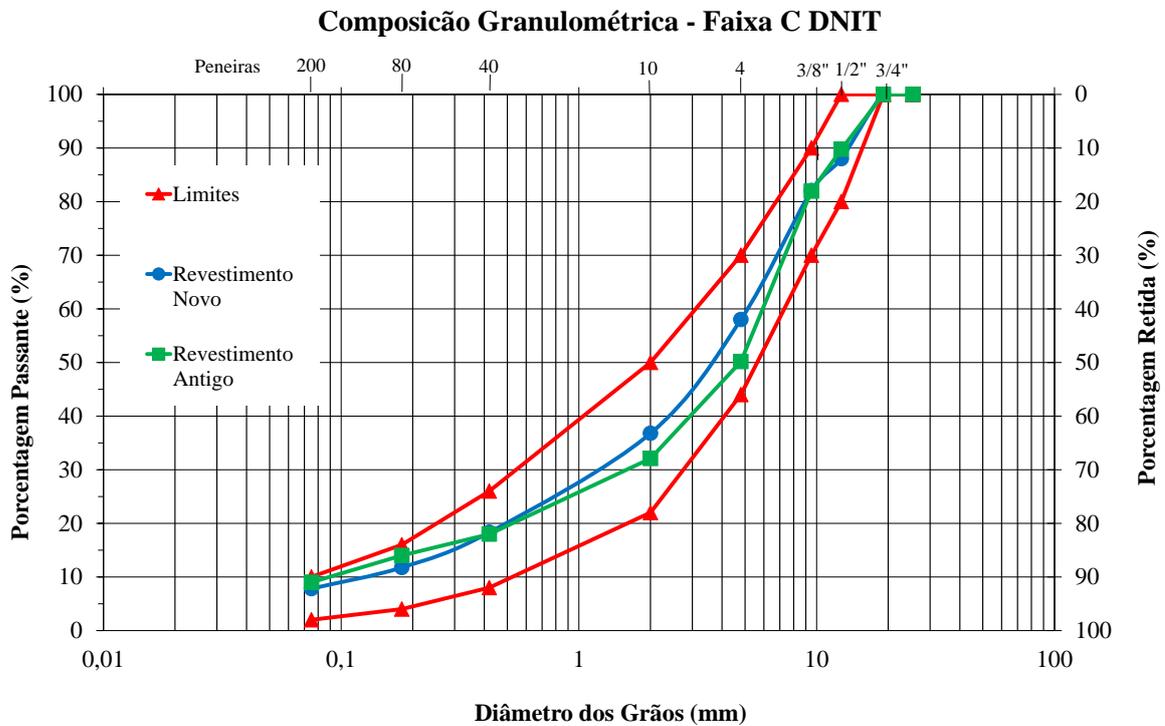
laboratoriais. A Figura 3.10 apresenta as curvas granulométricas dos agregados utilizados nos revestimentos asfálticos antigo e novo da Avenida Roraima, sendo que ambos enquadraram-se na Faixa C do DNIT.

Figura 3.10: Curvas granulométricas dos agregados utilizados nos revestimentos antigo e novo da Avenida Roraima

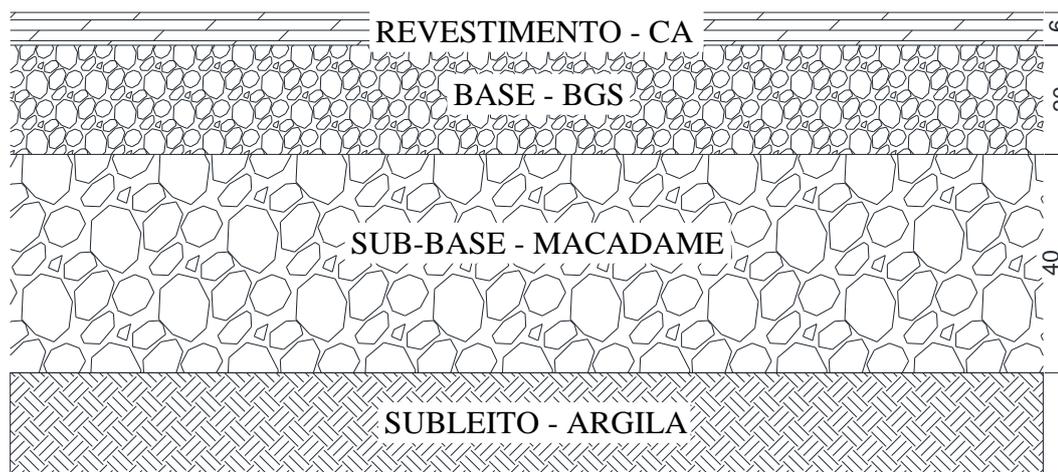
Figura 3.14: Composição e espessura das camadas da Avenida Hélvio Basso

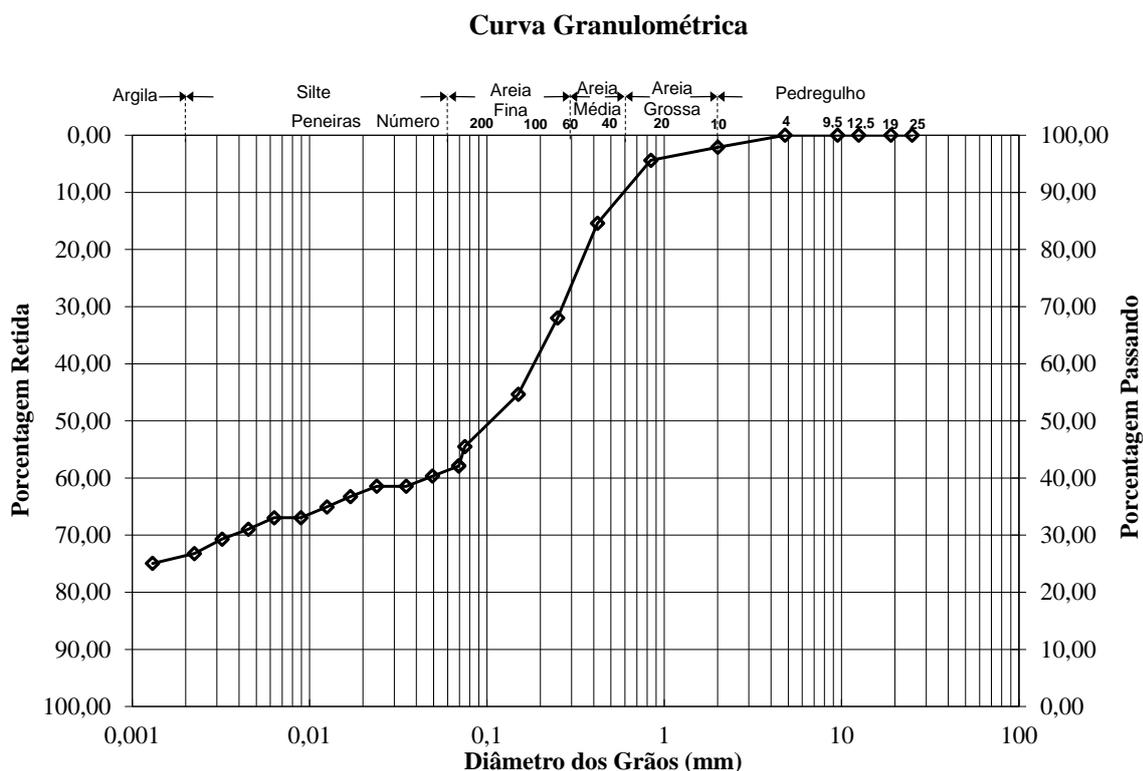
Para este trecho o solo existente também foi caracterizado de duas formas e utilizando as mesmas normas citadas no trecho anterior. A primeira classificação utilizando o Sistema de Classificação Unificada obteve a curva granulométrica apresentada na Figura 3.15 e Limite de Liquidez e Limite de Plasticidade do subleito de 36,7% e 18%, respectivamente; com estes dados o solo constituinte do trecho monitorado foi classificado como areia argilosa (SC). Já pelo segundo método de classificação que é pelo TBR Sistema Rodoviário de Classificação, o solo em questão foi enquadrado como A6.

Figura 3.15: Curva granulométrica do solo do subleito da Avenida Hélio Basso

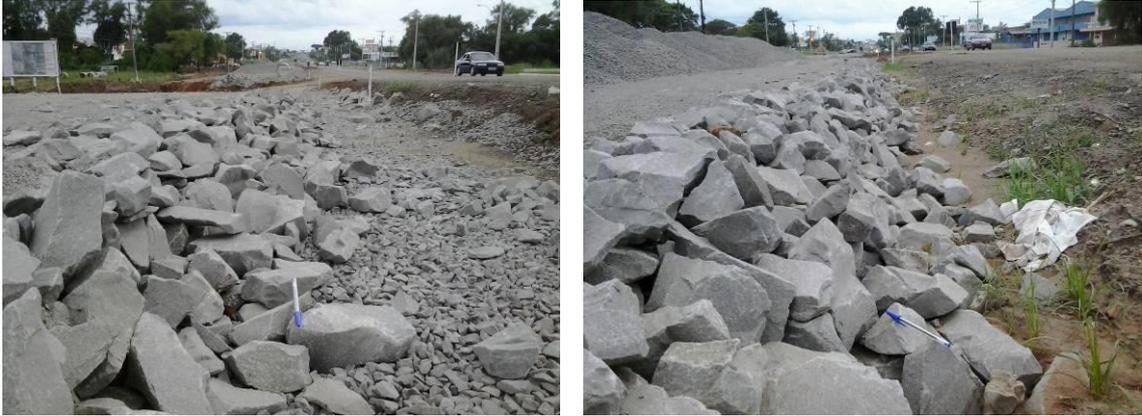
Foi coletado material graúdo e material de enchimento da sub-base de macadame seco, e realizado os ensaios de granulometria, sendo que o material graúdo ficou enquadrado dentro do intervalo de 2 a 5 polegadas e o material de enchimento foi um pó de pedra. A Figura 3.16 ilustra o acompanhamento da execução da camada de sub-base.

Figura 3.16: Camada de Sub-base em macadame seco

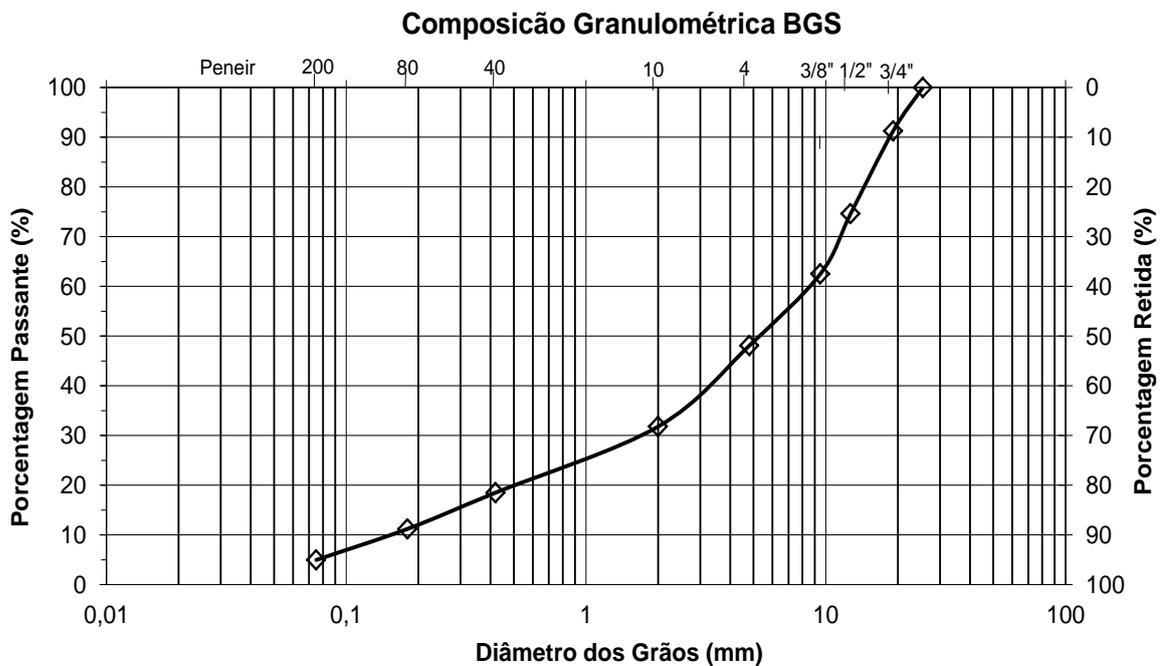
Para a base, o ensaio de granulometria apresentou uma curva granulométrica na faixa A de acordo com o Manual de Pavimentação do DNIT (2006) a Figura 3.17 apresenta a curva granulométrica encontrada.

Figura 3.17: Curva granulométrica da BGS da Avenida Hélvio Basso.

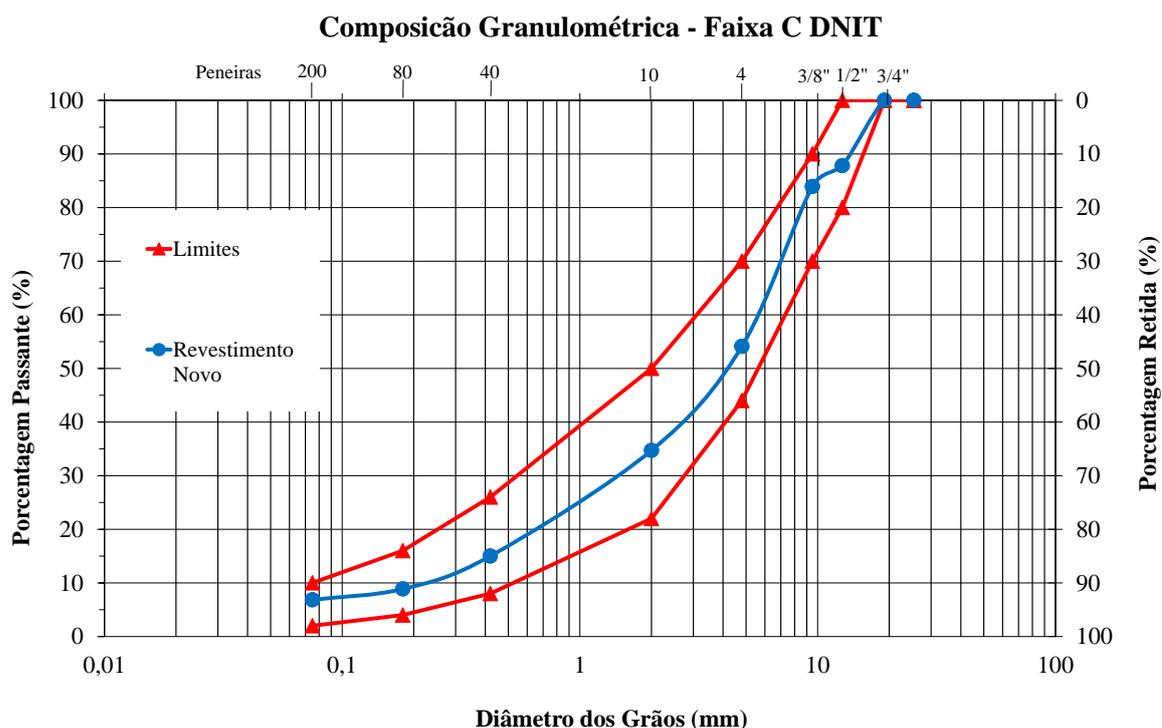
Nos agregados foi realizado primeiramente o ensaio de granulometria do material, que se enquadrou na faixa C do DNIT. Sua curva granulométrica está apresentada na Figura 3.19.

Figura 3.19: Curva granulométrica do revestimento da Avenida Hélio Basso

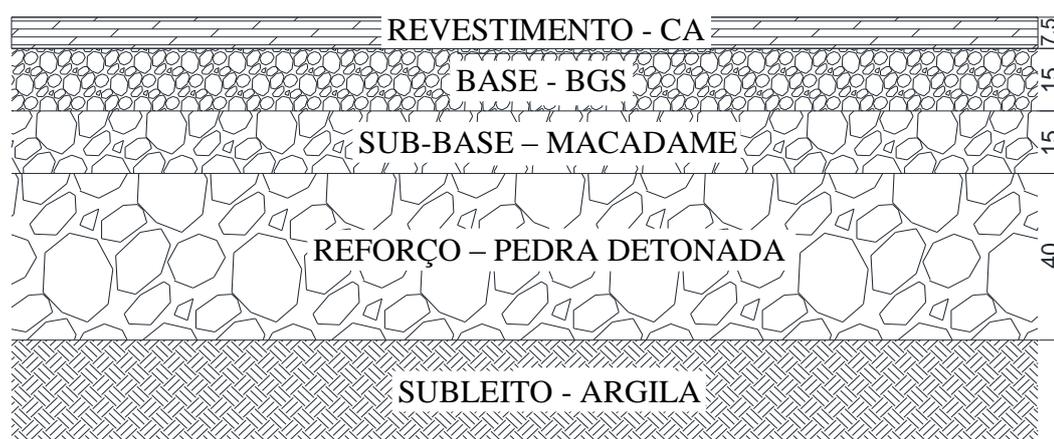
Trata-se de um trecho onde foi executada uma duplicação da BR-158, portanto de um segmento de implantação de pavimento novo, onde a liberação ao tráfego ocorreu no dia 15 de julho de 2014. O trecho apresenta 300m de extensão e é composto pela camada de subleito de solo argiloso, uma camada de 40 cm de pedra detonada, 15 cm de macadame seco, 15 cm de BGS e uma camada de 7,5 cm de CBUQ. A estrutura do pavimento está representada na Figura 3.23.

Figura 3.23: Composição e espessura das camadas da BR158 – Trevo dos Quartéis

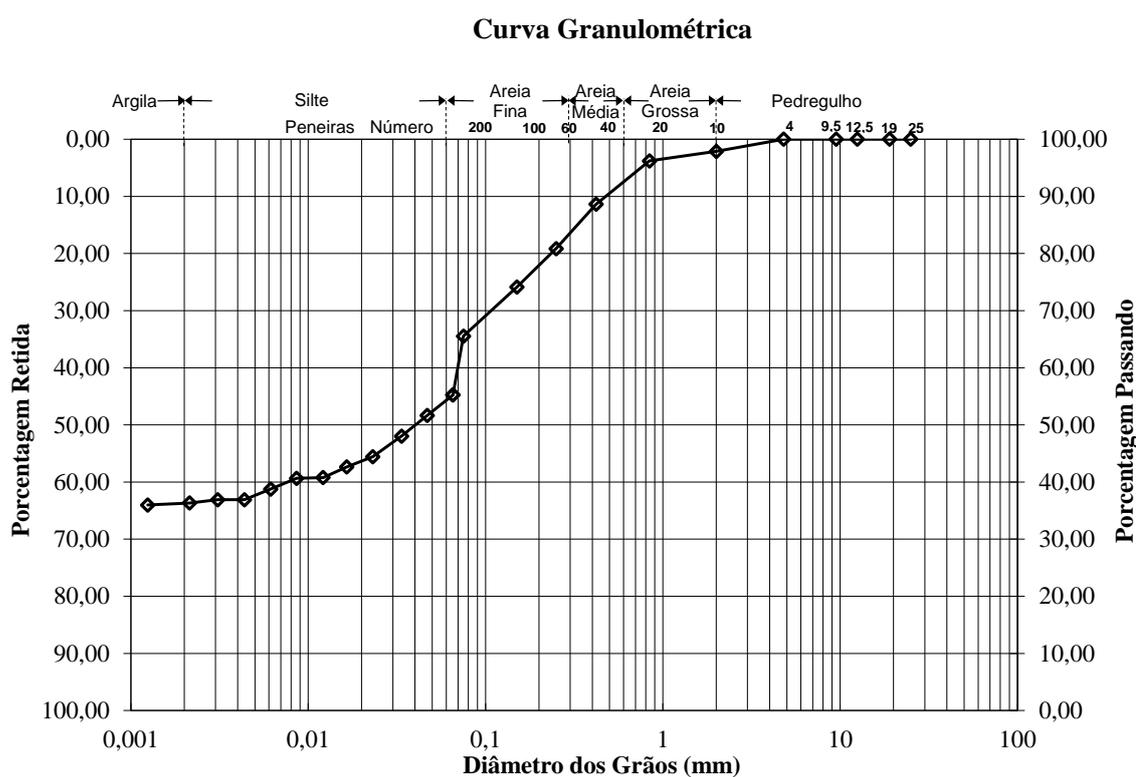
Para o trecho localizado na BR158 (Trevo dos Quartéis) os valores para Limite de Liquidez e Limite de Plasticidade encontrados foram 33,22% e 18% respectivamente, a curva granulométrica do solo deste trecho está apresentada da Figura 3.24. Com esses dados realizou-se a classificação segundo o Sistema de Classificação Unificada que classificou o solo como sendo uma argila de baixa compressibilidade (CL) e pelo método de classificação do Sistema Rodoviário de Classificação, o solo foi classificado como A6.

Figura 3.24: Curva granulométrica do solo do subleito do Trevo dos Quartéis.

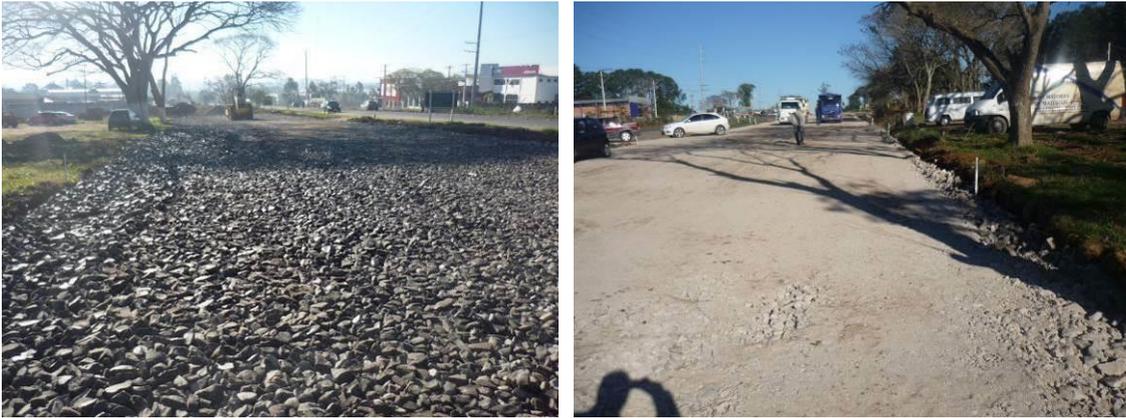
Foi coletado material graúdo e material de enchimento da sub-base de macadame seco, e realizado os ensaios de granulometria, sendo que o material graúdo ficou enquadrado dentro do intervalo de 2 a 5 polegadas e o material de enchimento era um pó de pedra. A Figura 3.25 ilustra o acompanhamento na execução da camada de sub-base.

Figura 3.25: Aspectos da camada de sub-base em macadame seco

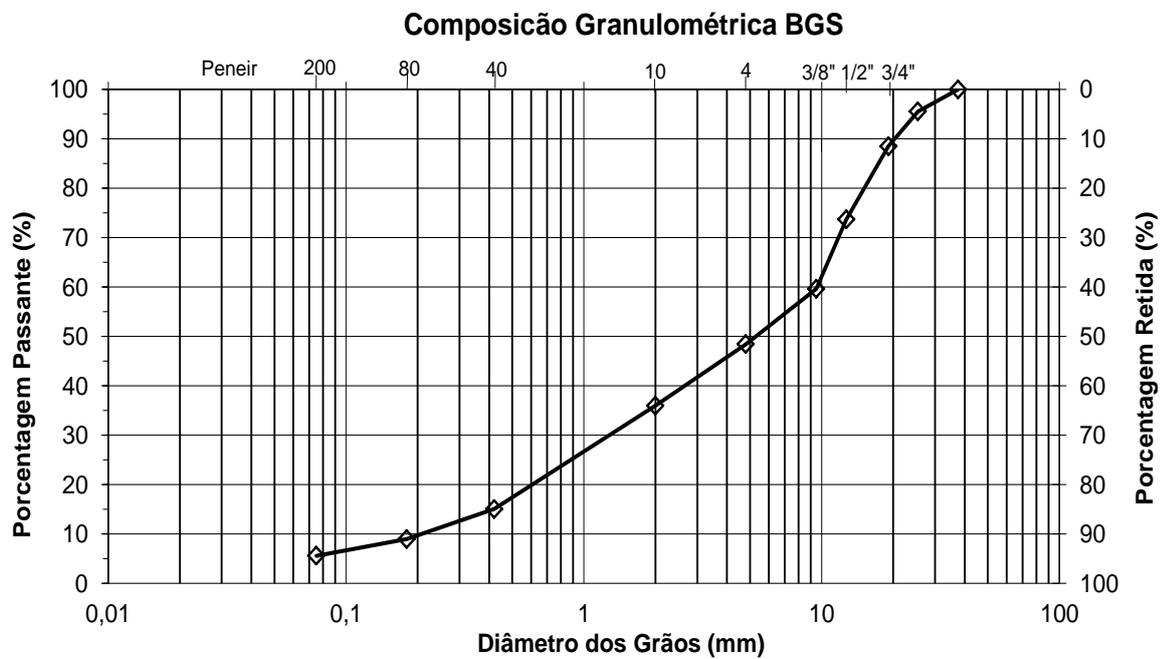
Para a base foi realizado primeiramente o ensaio de granulometria da brita graduada simples, enquadrada na faixa A segundo o Manual de pavimentação do DNIT (2006), obtendo a curva mostrada na Figura 3.26 para cada agregado utilizado na composição.

Figura 3.26: Curva granulométrica da BGS do Trevo dos Quartéis.

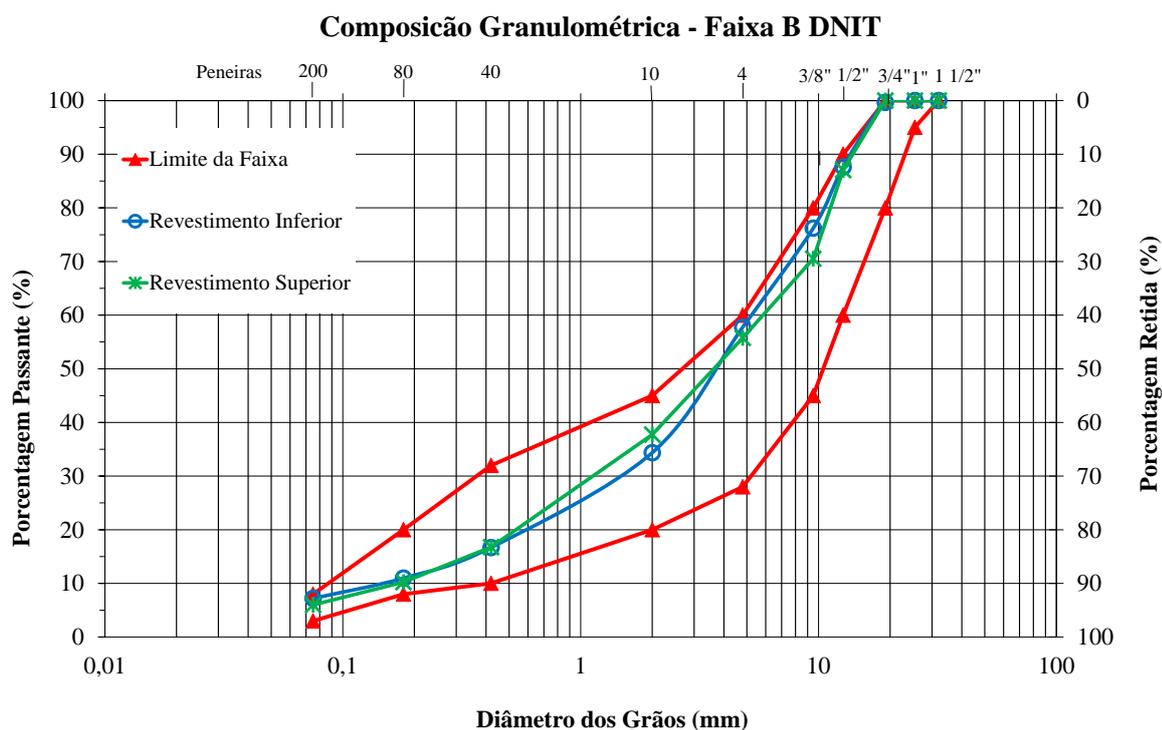
Foi realizado o ensaio de granulometria dos agregados utilizados em ambas as camadas do revestimento do Trevo dos Quartéis, sendo as duas misturas enquadradas na faixa B do DNIT. As curvas granulométricas das camadas do revestimento inferior e superior estão apresentadas na Figura 3.28.

Figura 3.28: Curvas granulométricas dos revestimentos inferior e superior do Trevo dos Quartéis

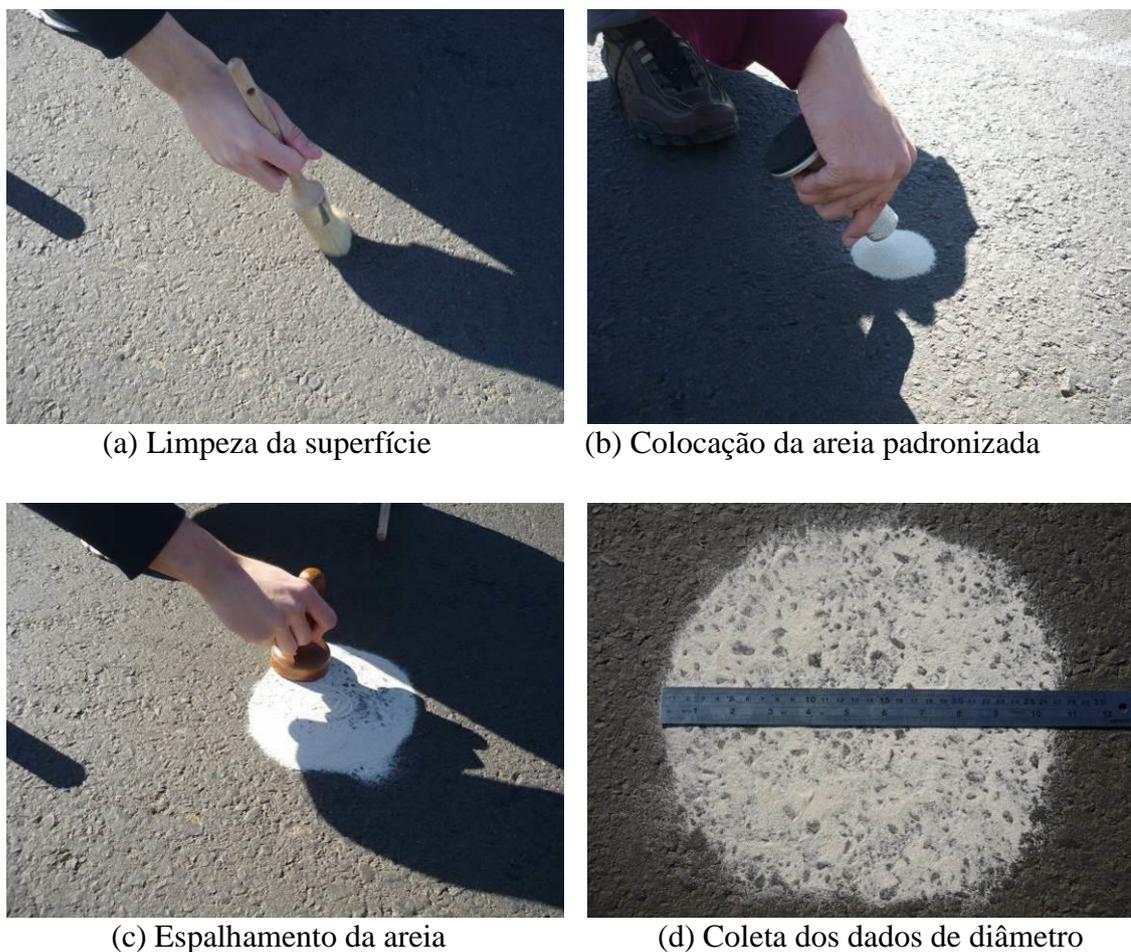
A Figura 3.31 ilustra o processo de realização do ensaio de mancha de areia.

Figura 3.31: Etapas de realização do ensaio de Mancha de Areia

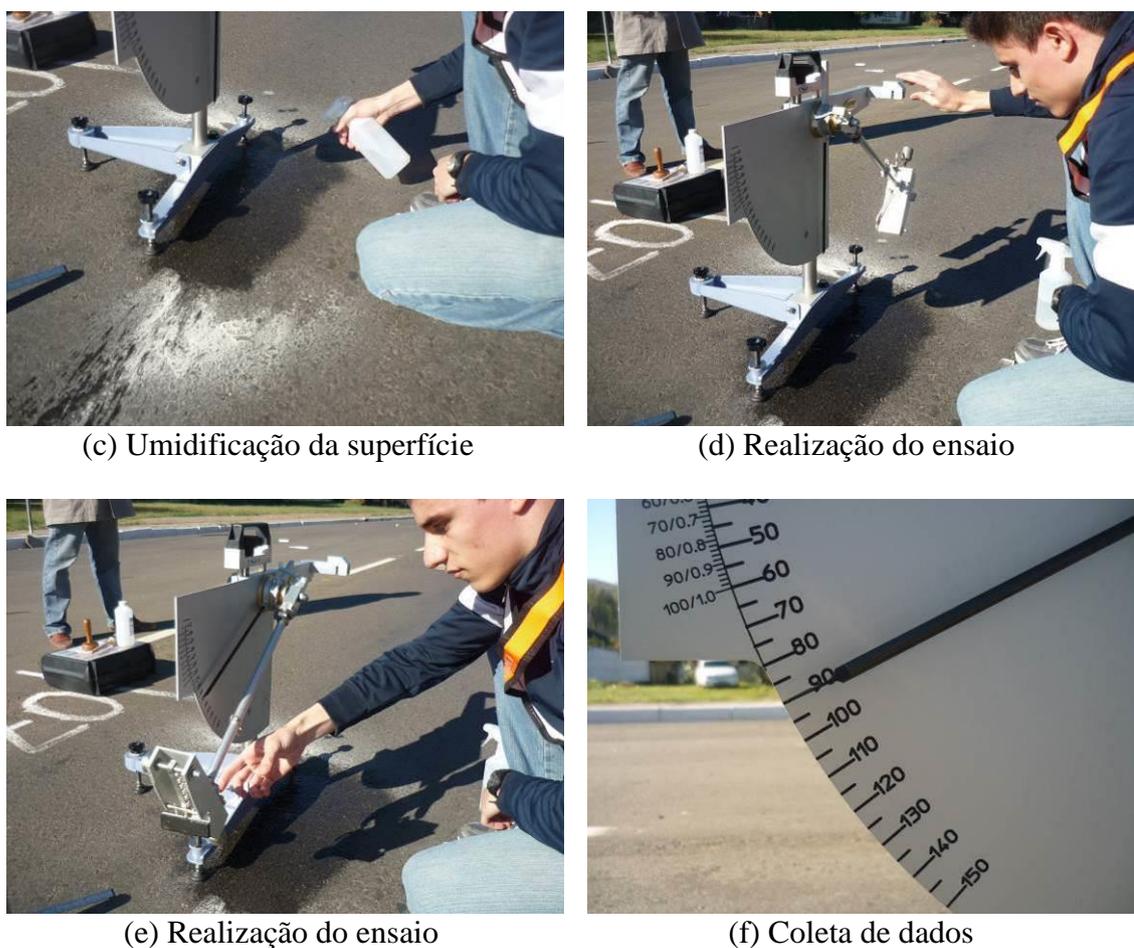
Figura 3.32: Aspectos da realização do ensaio de Pêndulo Britânico

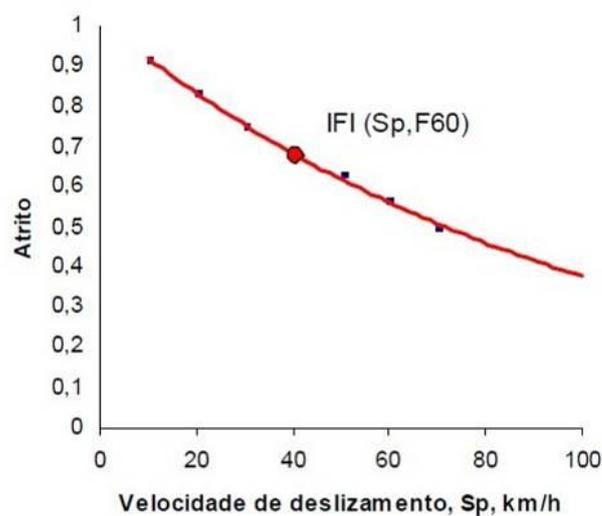
Usando algumas equações que seguem a norma ASTM E 1960/1998 é possível chegar a valores harmonizados do IFI para velocidade padrão de 60 km/h, ou para qualquer outra velocidade plotando um gráfico que possibilita o encontro de um valor de atrito para qualquer velocidade como é mostrado na Figura 3.33 segundo Aps (2006).

Figura 3.33: Modelo de IFI

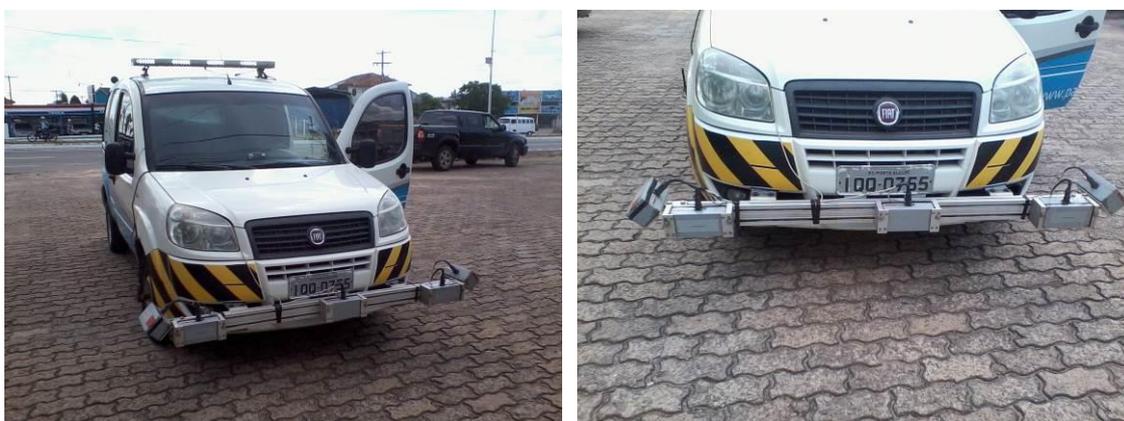
Figura 3.34: Veículo com barra que contém cinco sensores a laser

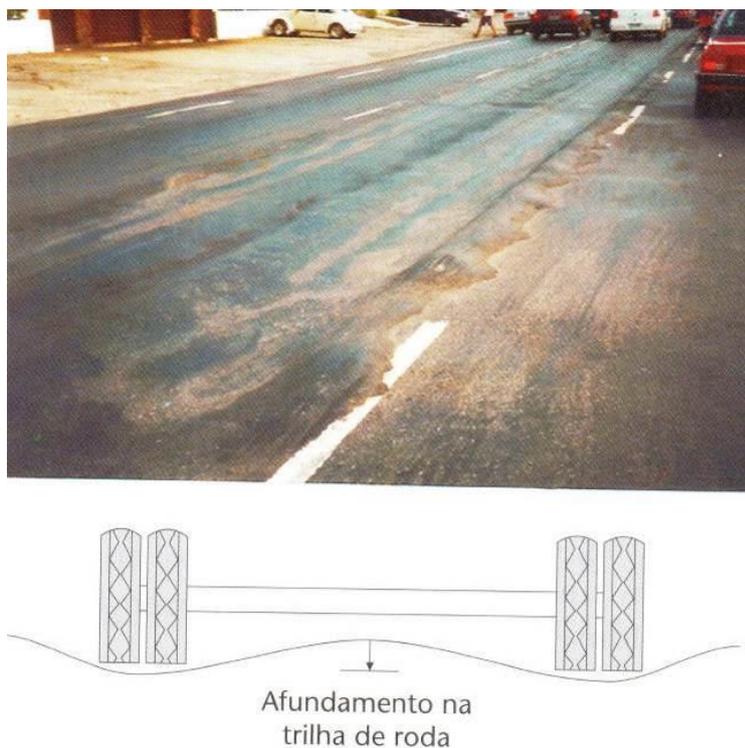
Figura 3.35: Exemplo de deformações em trilhas de roda de pavimento flexível

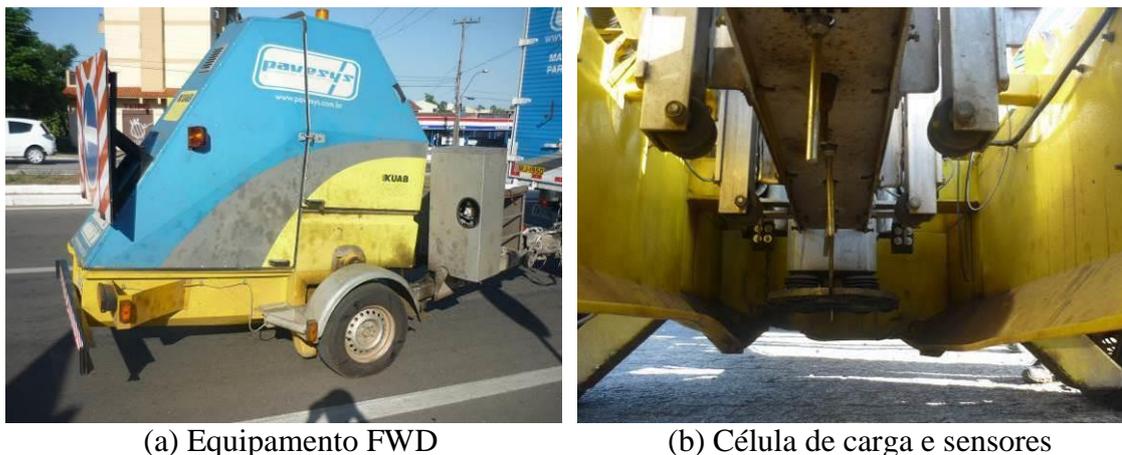
Figura 3.38: Equipamento para obtenção de deflexões por FWD marca Kuab

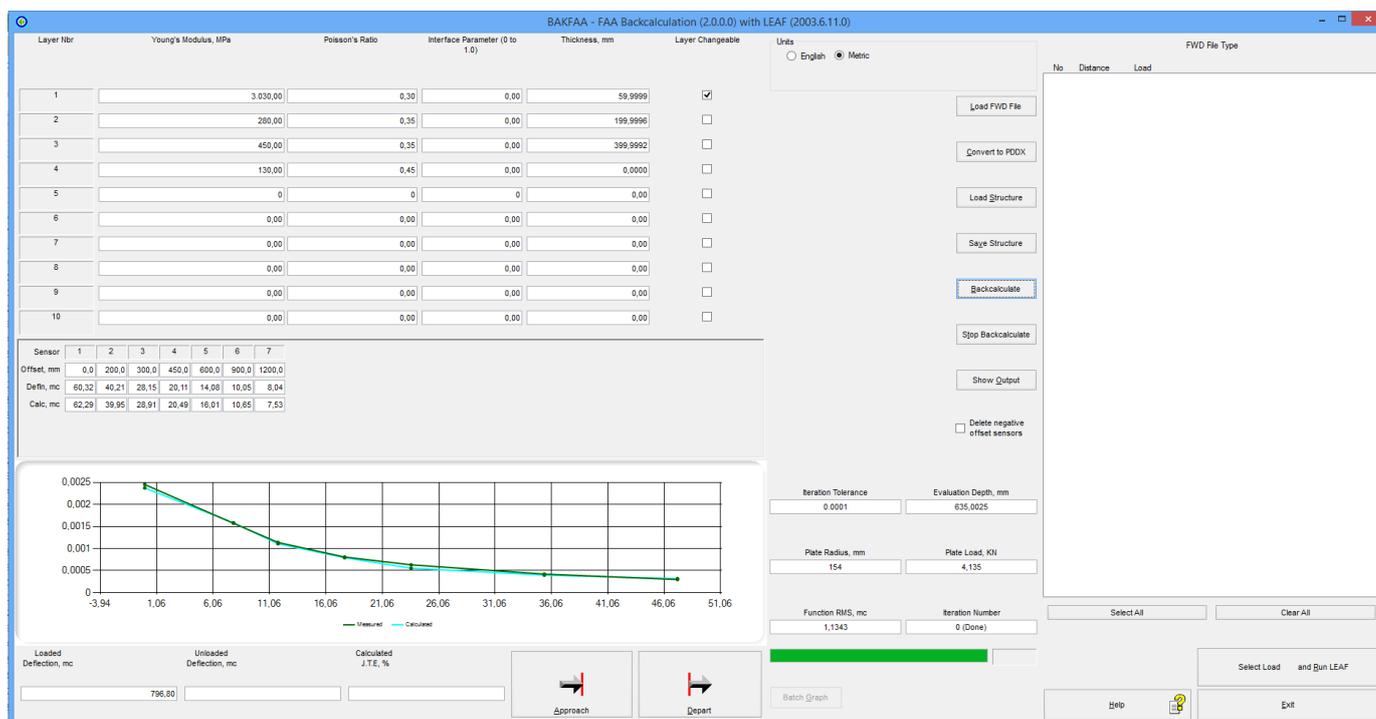
Figura 3.39: Exemplo de retroanálise no software BAKFAA

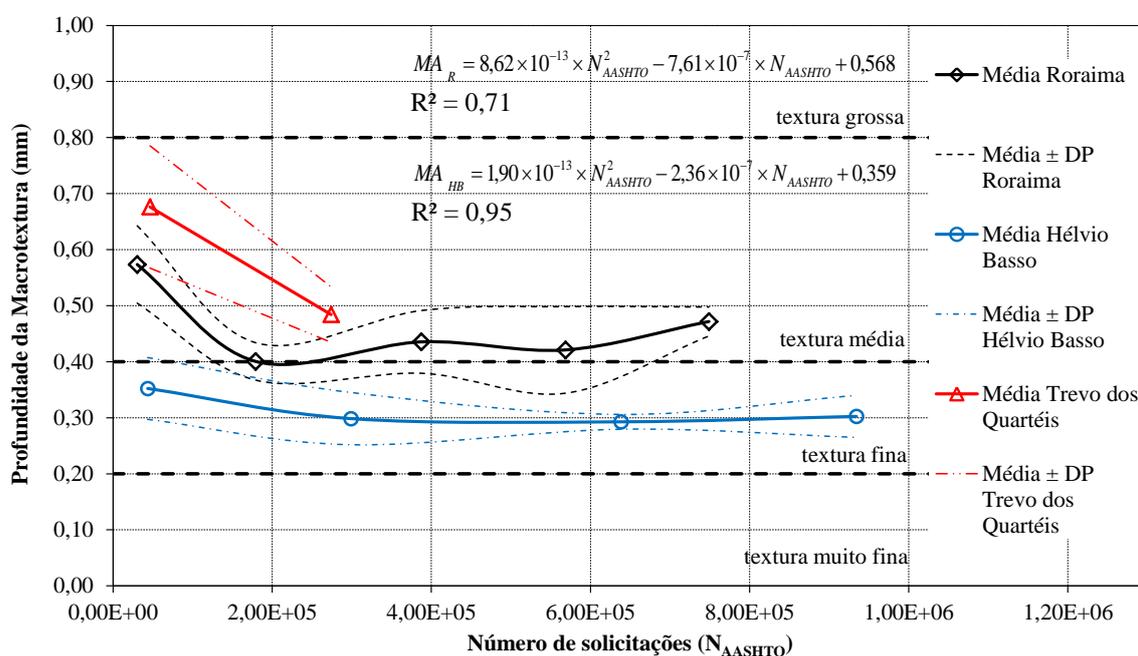
Figura 4.1: Comportamento da Macrotextura ao longo do tempo

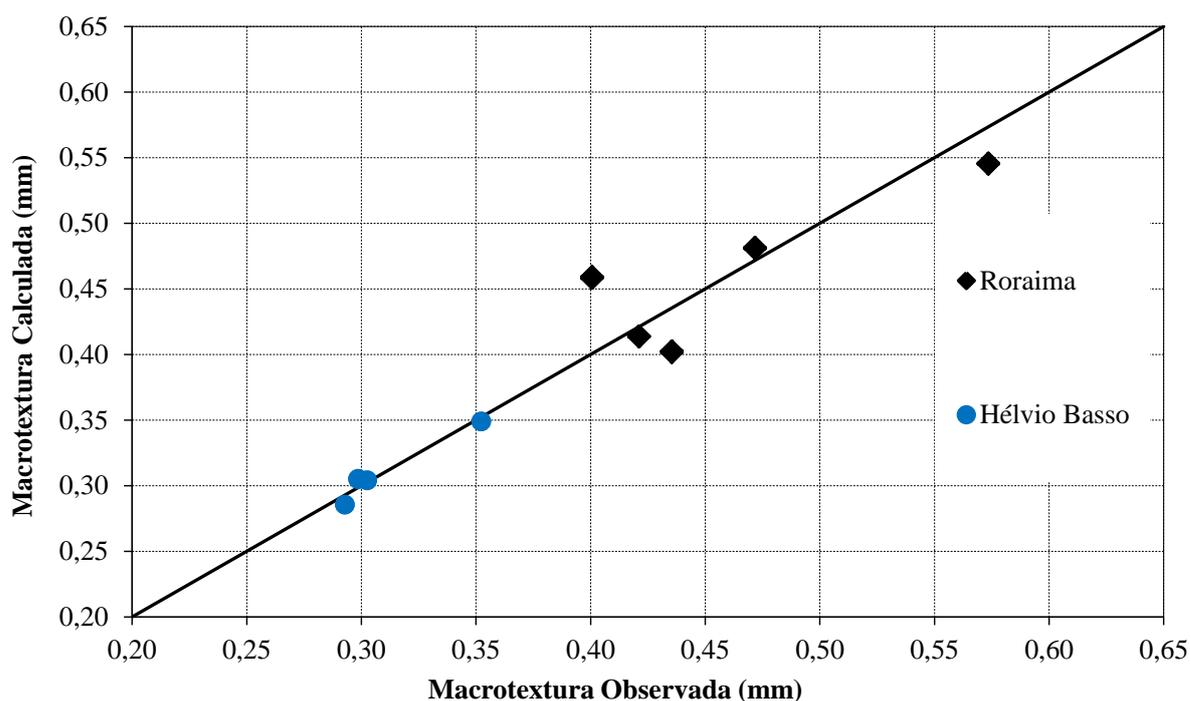
Figura 4.2: Comparativo entre valores observados e calculados para macrotextura
