**UNIVERSIDADE FEDERAL DE SANTA MARIA
CENTRO DE TECNOLOGIA
PROGRAMA DE PÓS-GRADUAÇÃO EM ENGENHARIA CIVIL**

**DESENVOLVIMENTO DE MODELOS DE PREVISÃO
DE DESEMPENHO A PARTIR DA IMPLANTAÇÃO DE
TRECHOS MONITORADOS NA REGIÃO DE SANTA
MARIA - RS**

DISSERTAÇÃO DE MESTRADO

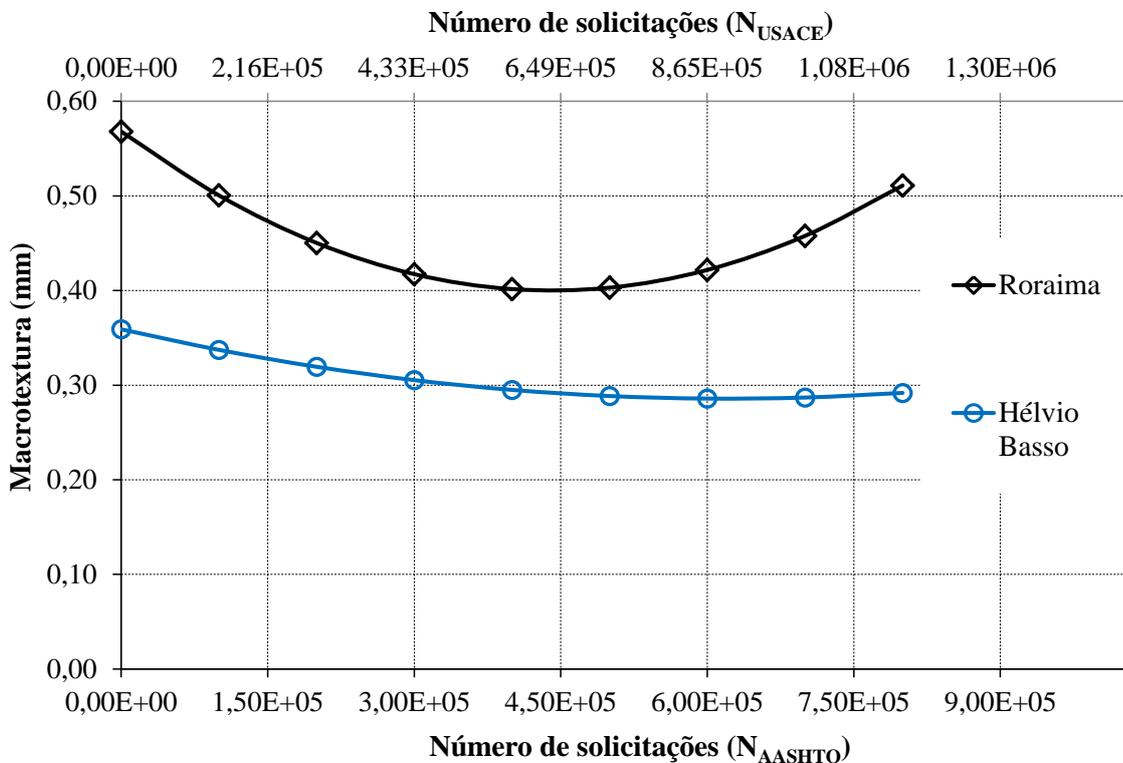
Figura 4.3: Comparação entre os modelos encontrados para Macrotextura

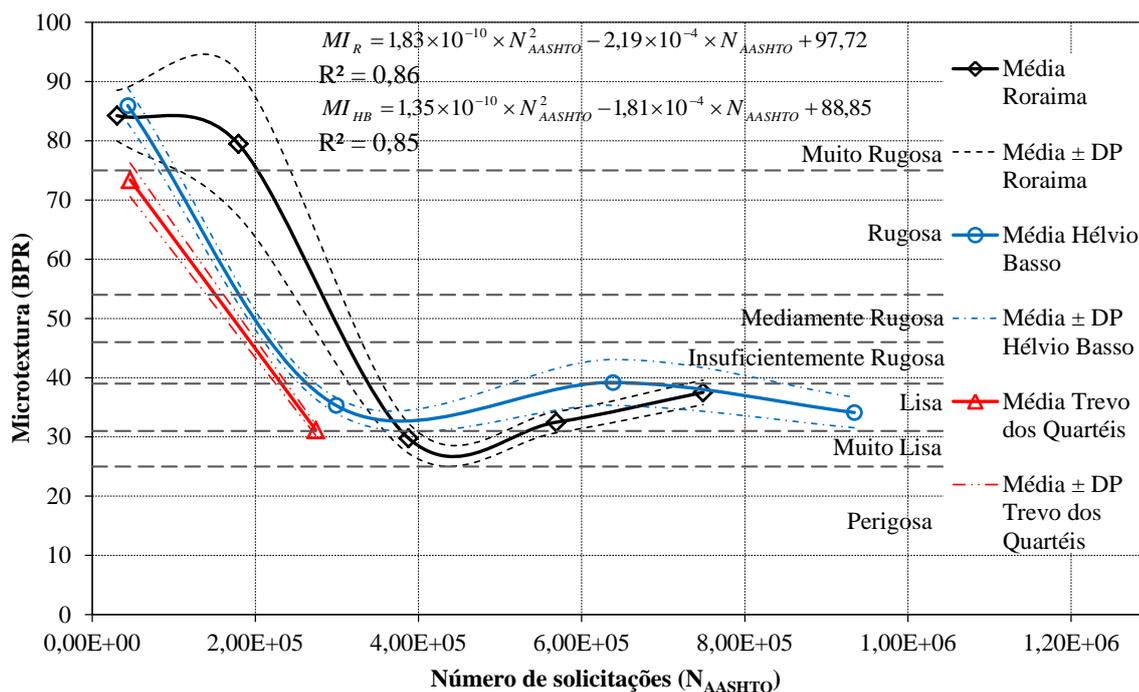
Figura 4.4: Comportamento da Microtextura ao longo do tempo

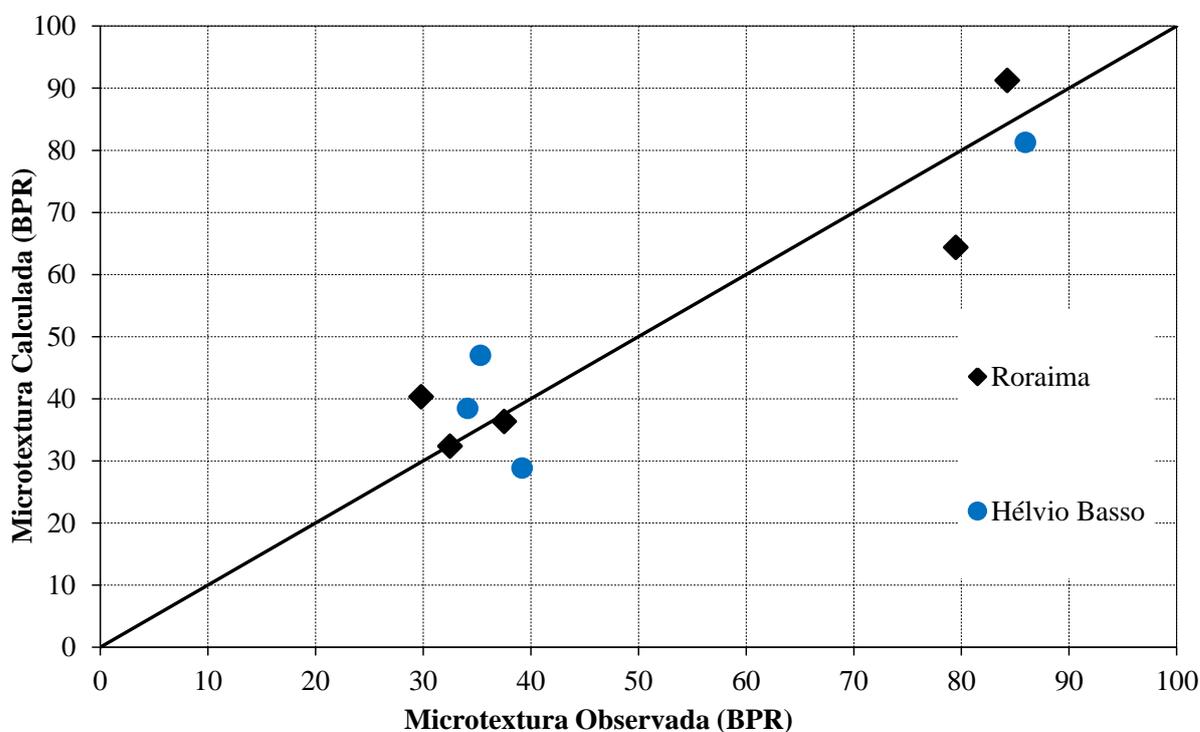
Figura 4.5: Comparativo entre valores observados e valores calculados para microtextura

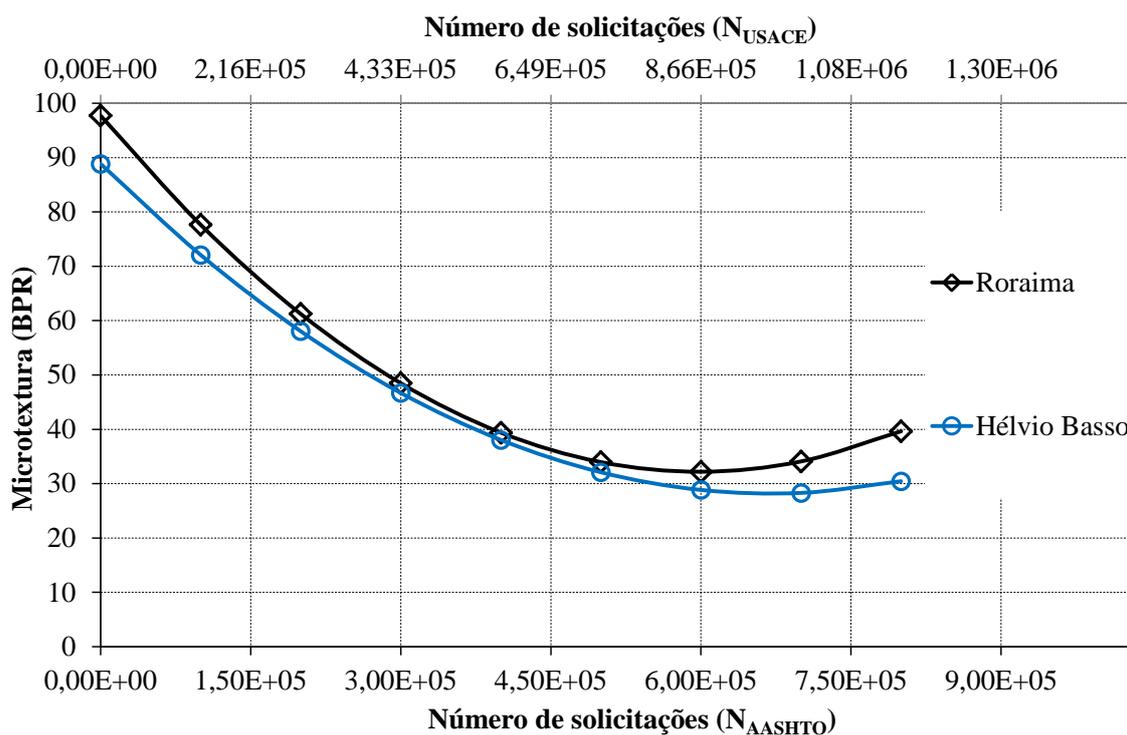
Figura 4.6: Comparação entre os modelos encontrados para Microtextura

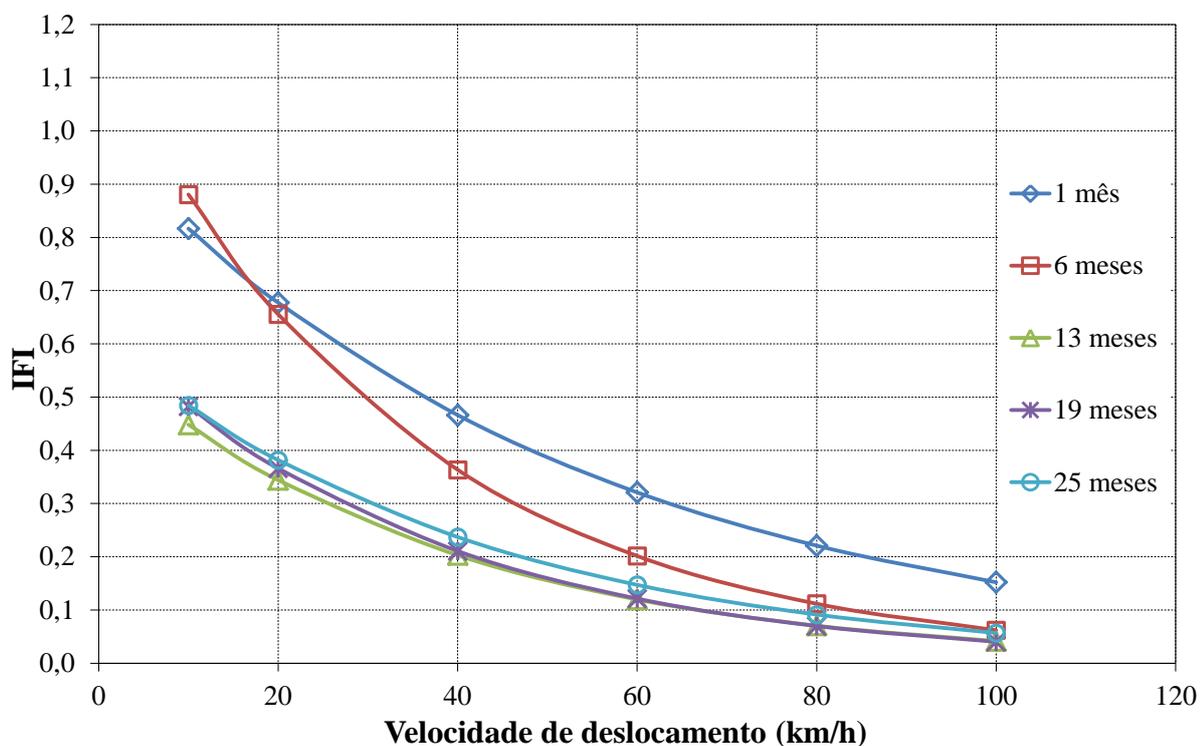
Figura 4.7: Comportamento do atrito em função da velocidade na Avenida Roraima

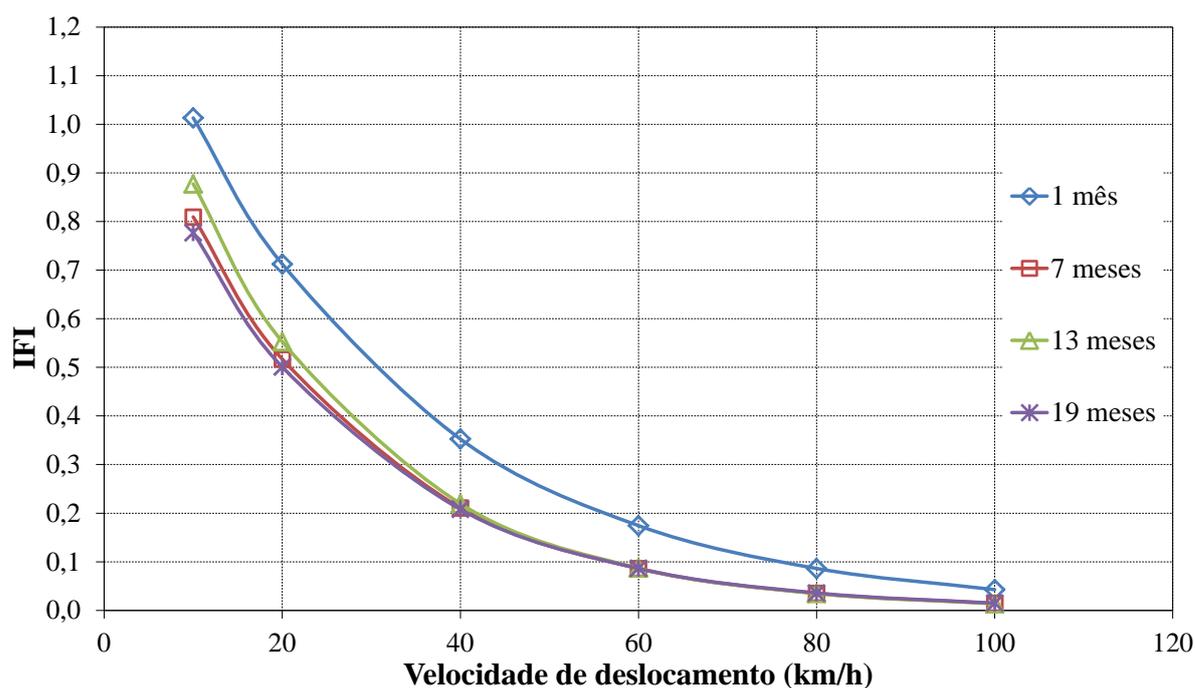
Figura 4.8: Comportamento do atrito em função da velocidade na Avenida Hélvio Basso

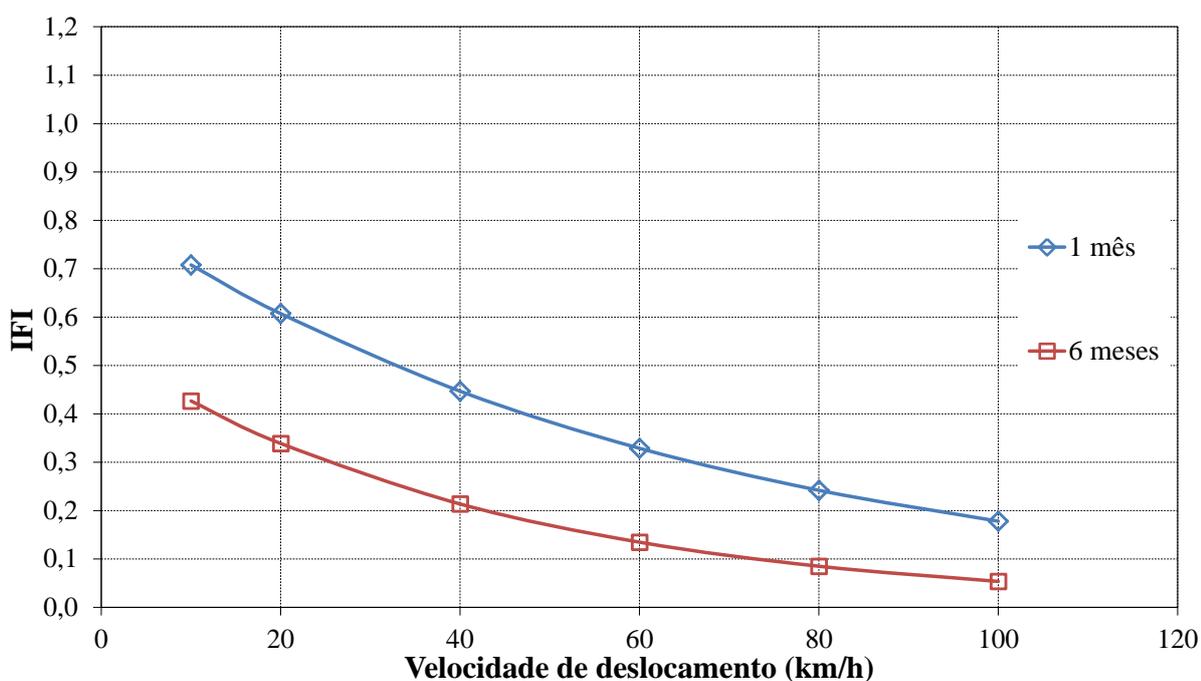
Figura 4.9: Comportamento do atrito em função da velocidade no Trevo dos Quartéis

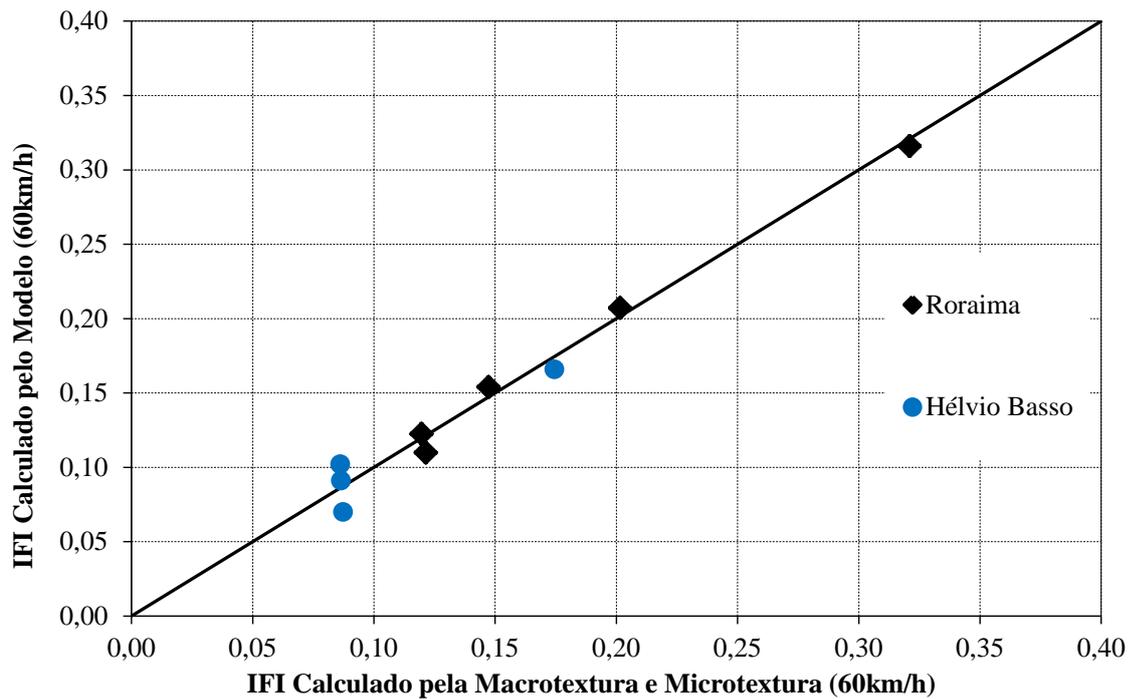
Figura 4.10: Comparativo entre valores observados e valores calculados para IFI

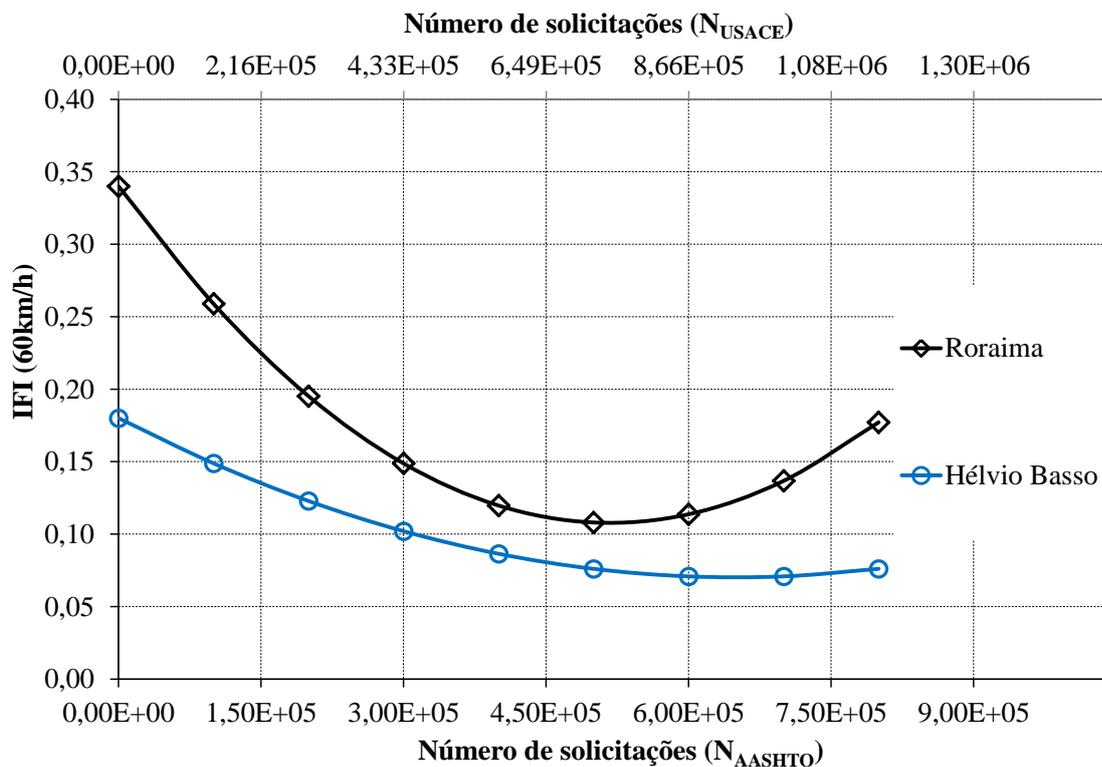
Figura 4.11: Comparação entre os modelos encontrados para IFI nesta pesquisa

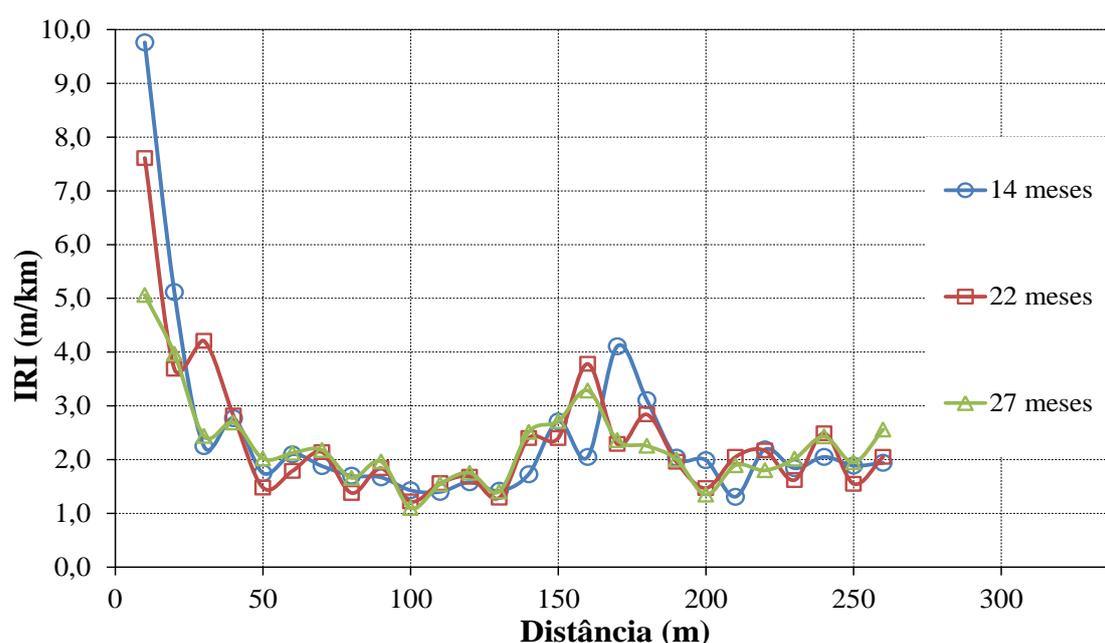
Figura 4.12: IRI da Avenida Roraima ao longo do trecho monitorado

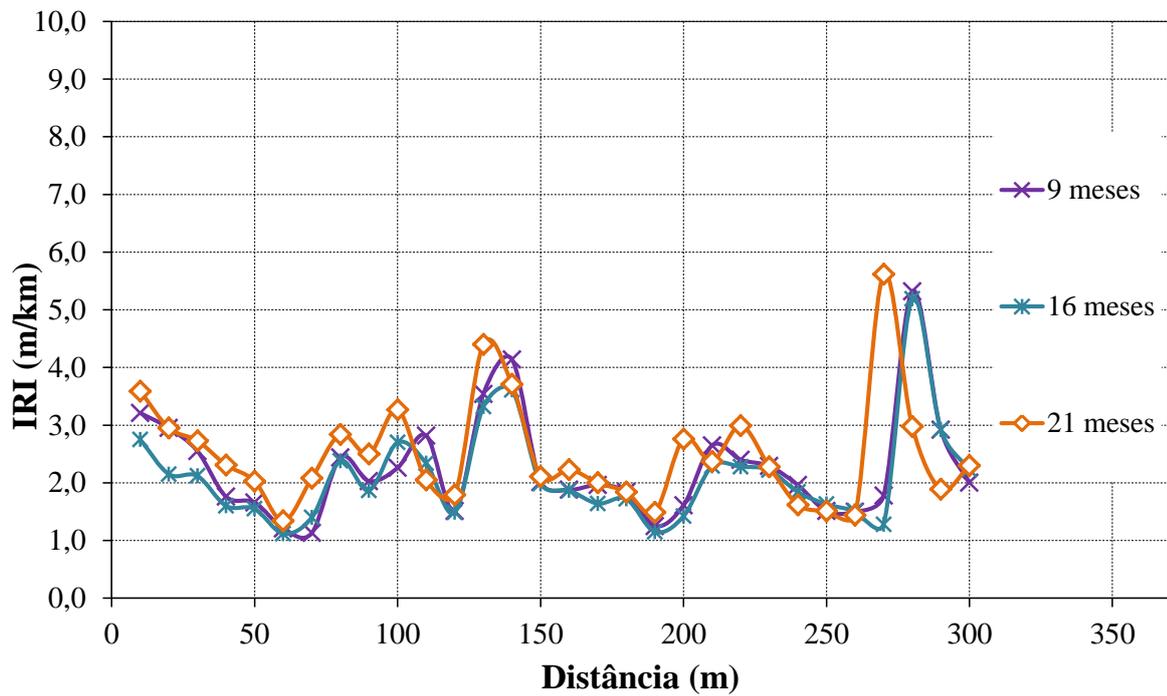
Figura 4.13: IRI da Avenida Hélvio Basso ao longo do trecho monitorado

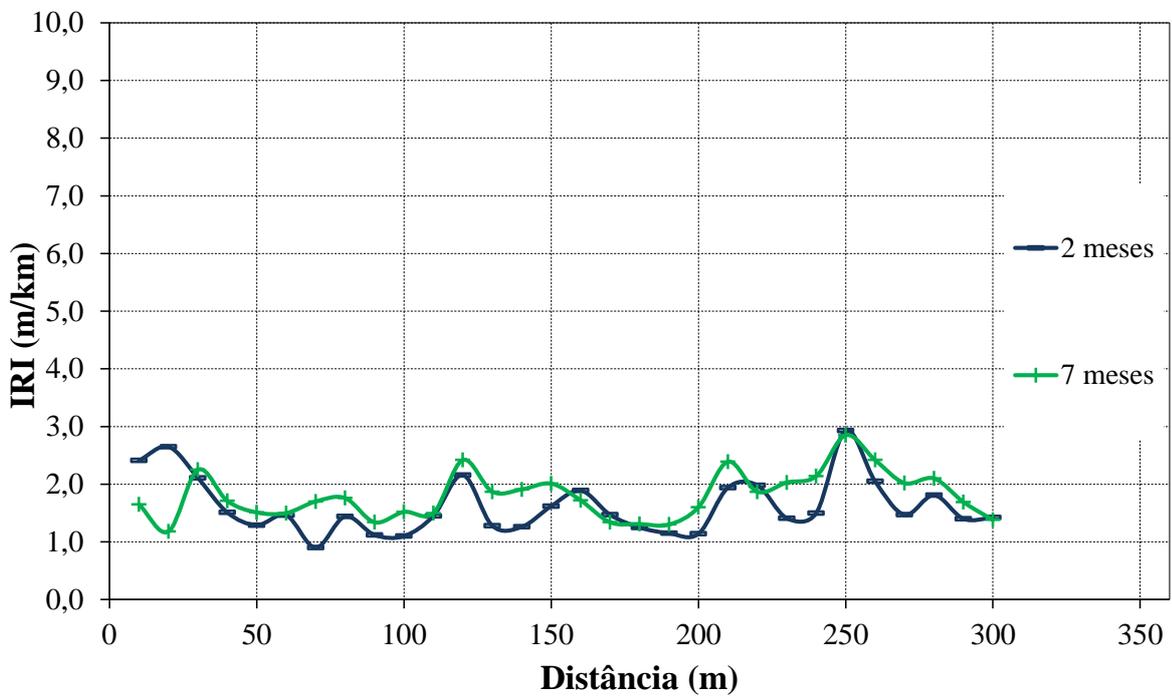
Figura 4.14: IRI do Trevo dos Quartéis ao longo do trecho monitorado

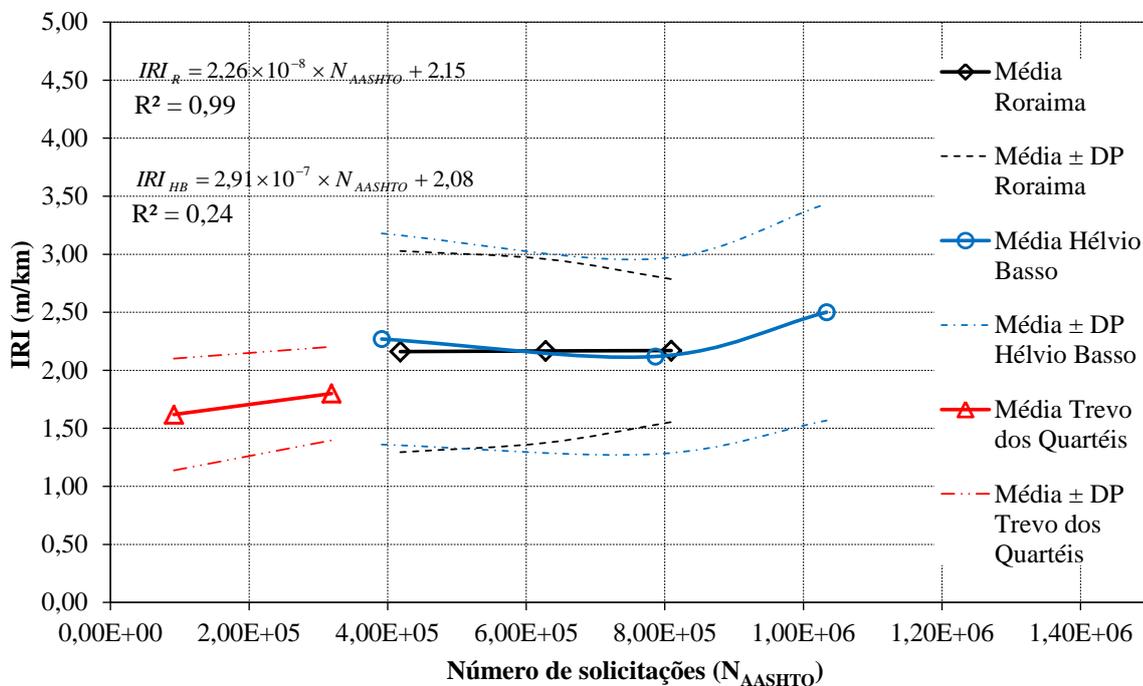
Figura 4.15: Comportamento do IRI ao longo do tempo

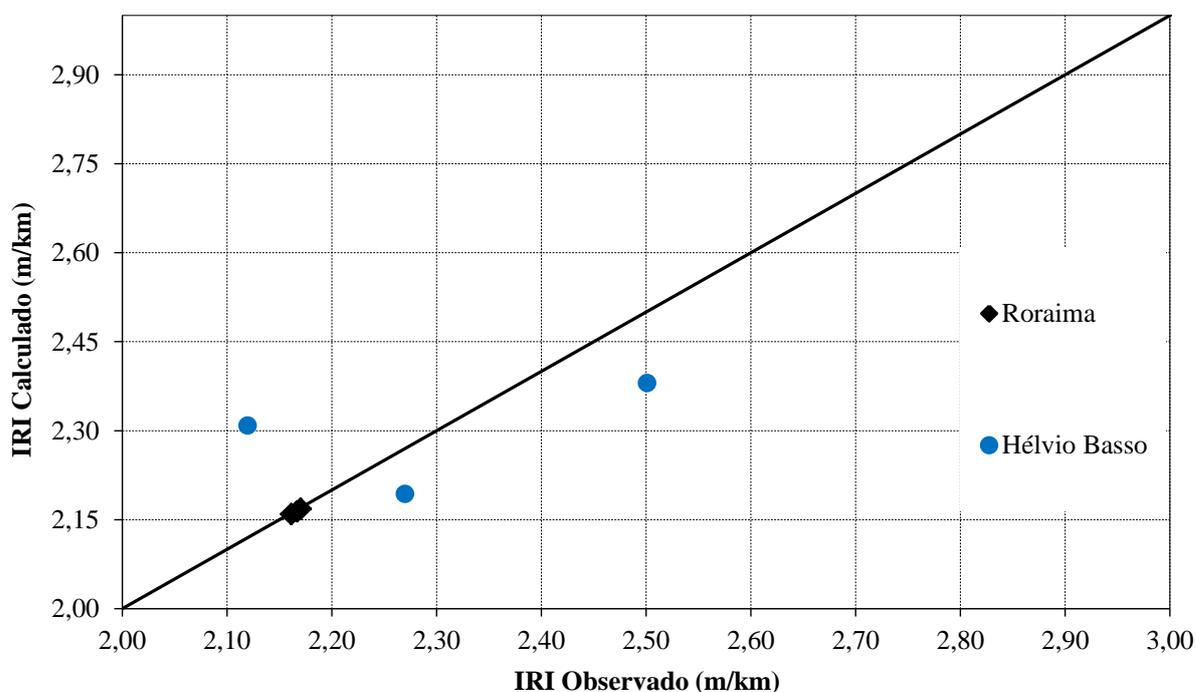
Figura 4.16: Comparação entre valores observados e valores calculados para IRI

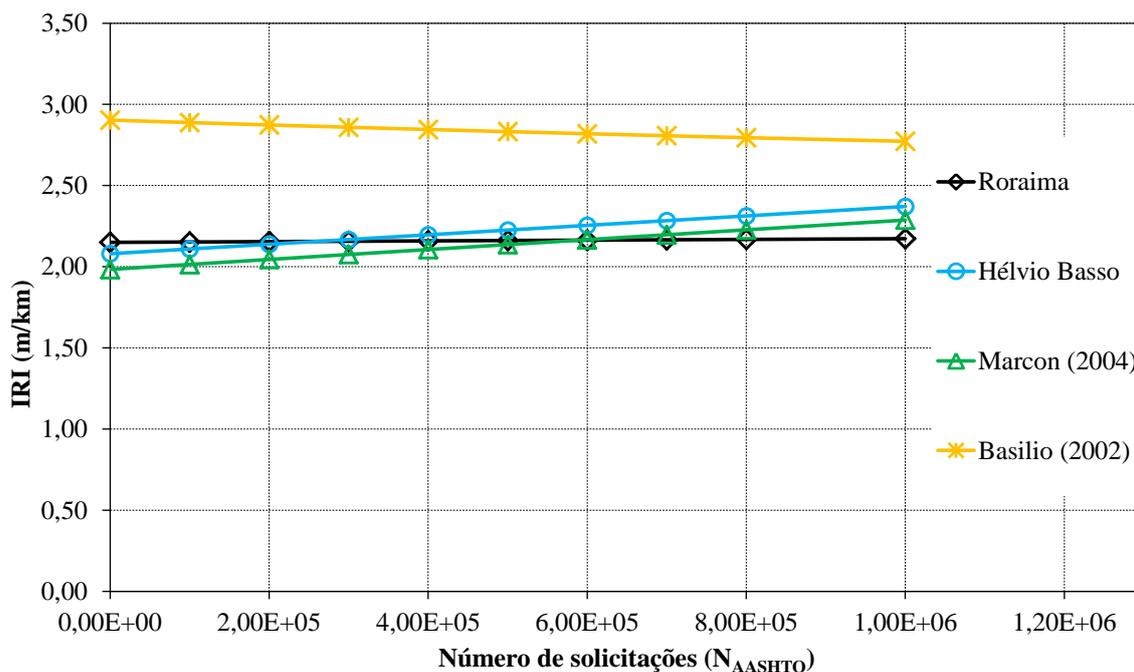
Figura 4.17: Modelos de desempenho deste estudo comparados com a literatura para IRI

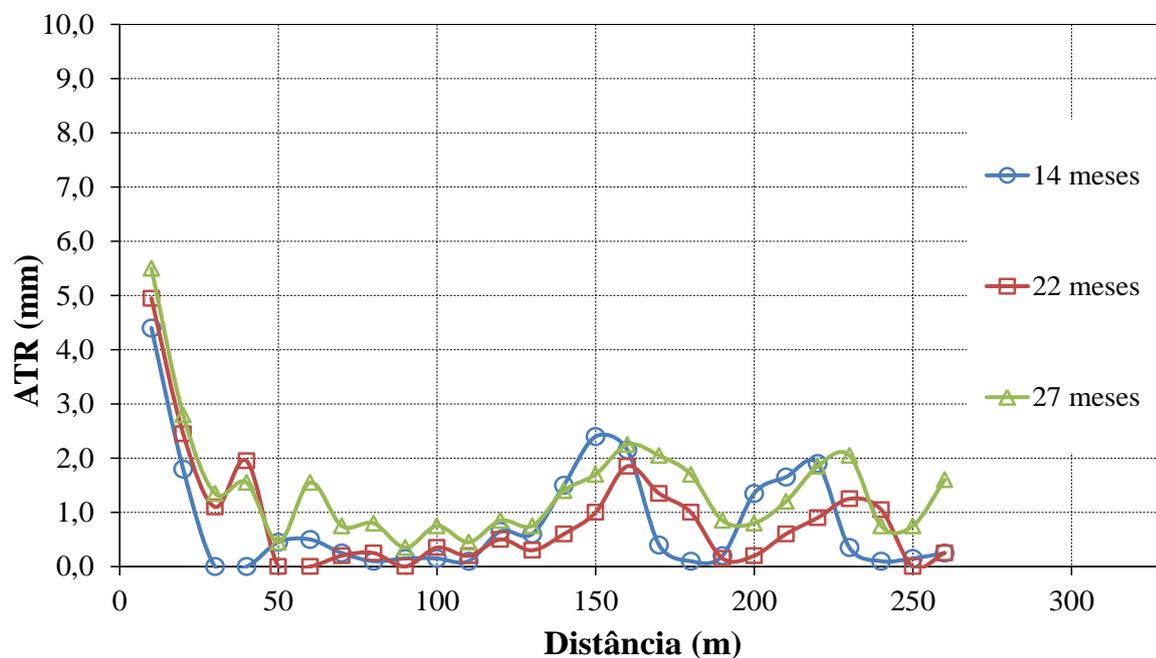
Figura 4.18: ATR na Avenida Roraima ao longo do trecho

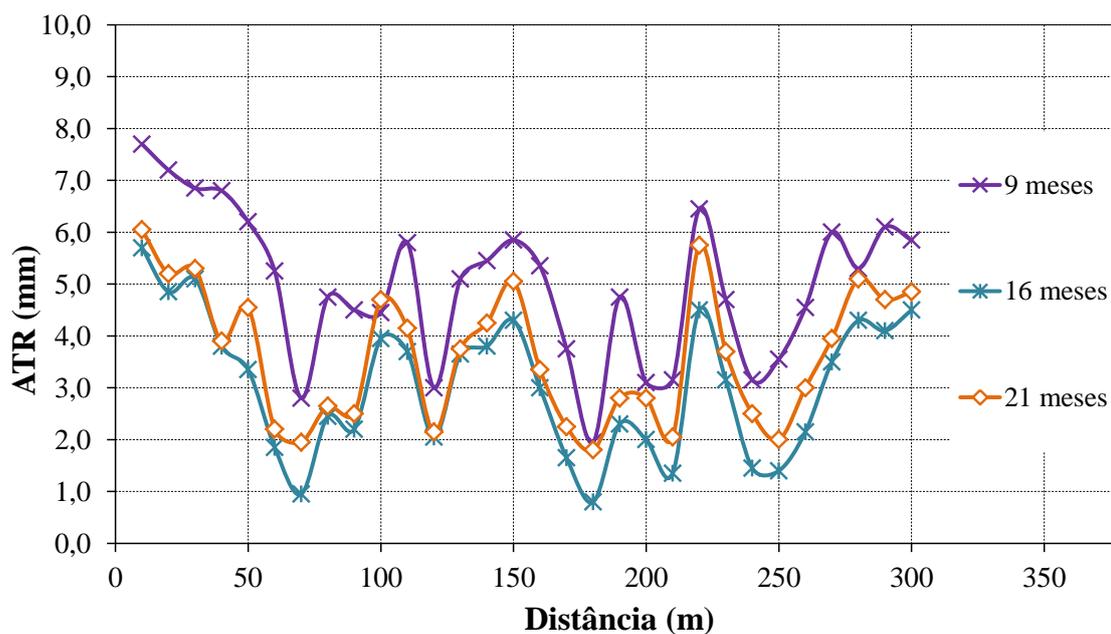
Figura 4.19: ATR na Avenida Hélvio Basso ao longo do trecho

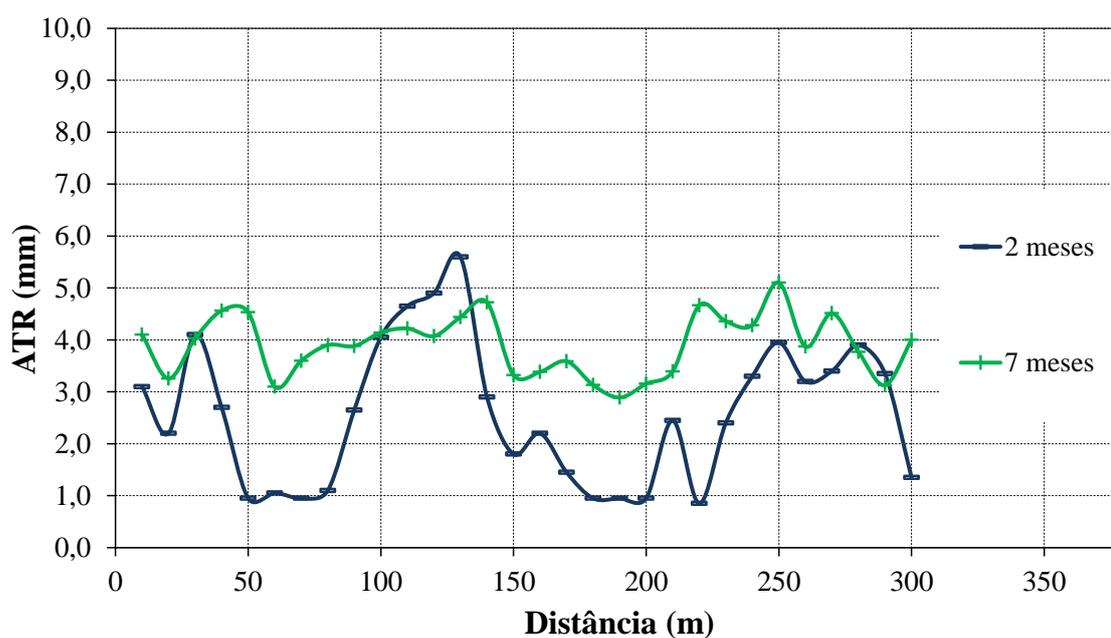
Figura 4.20: ATR no Trevo dos Quartéis ao longo do trecho

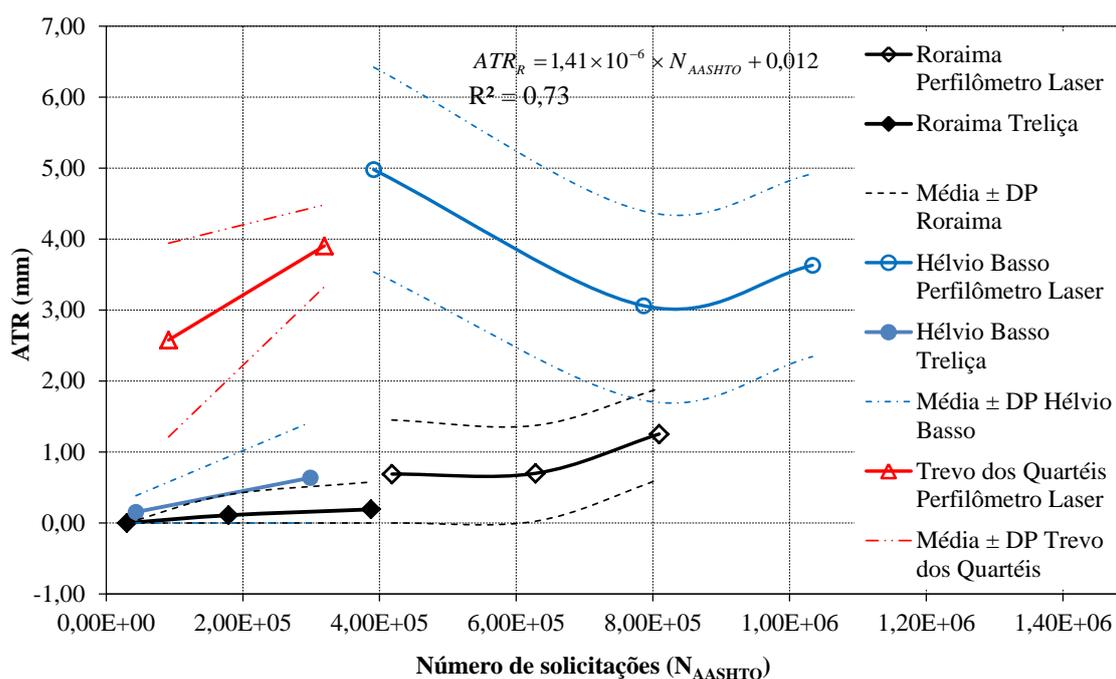
Figura 4.21: Comportamento do ATR ao longo do tempo

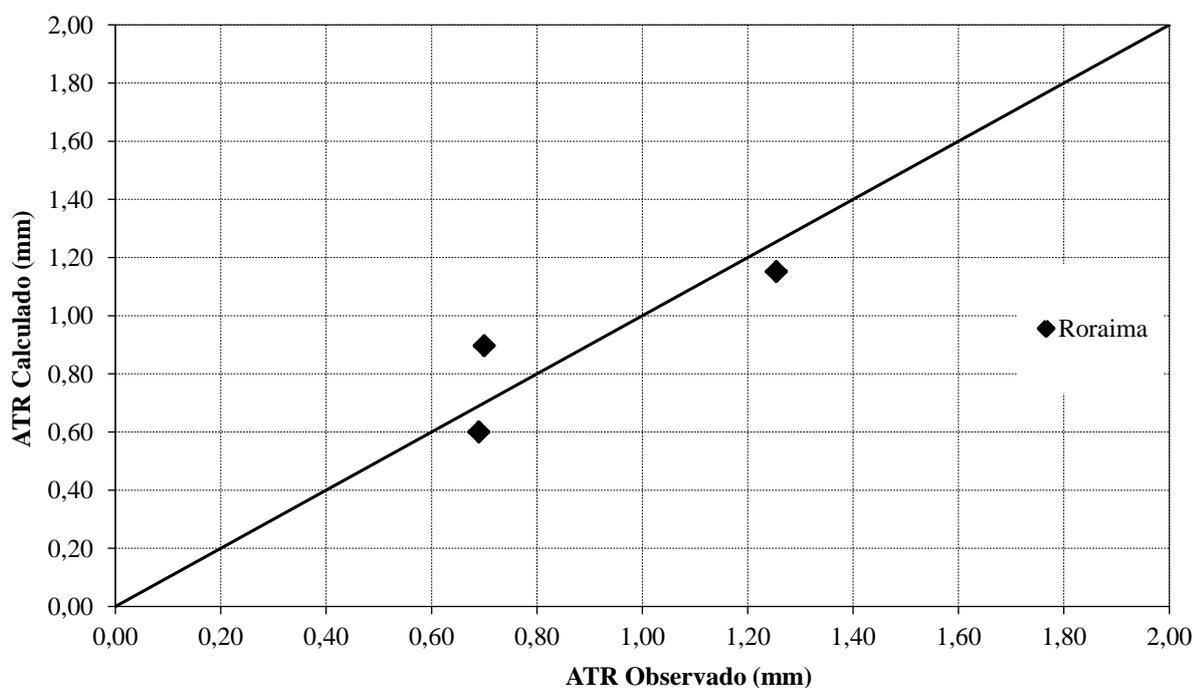
Figura 4.22: Comparativo entre valores observados e valores calculados para ATR

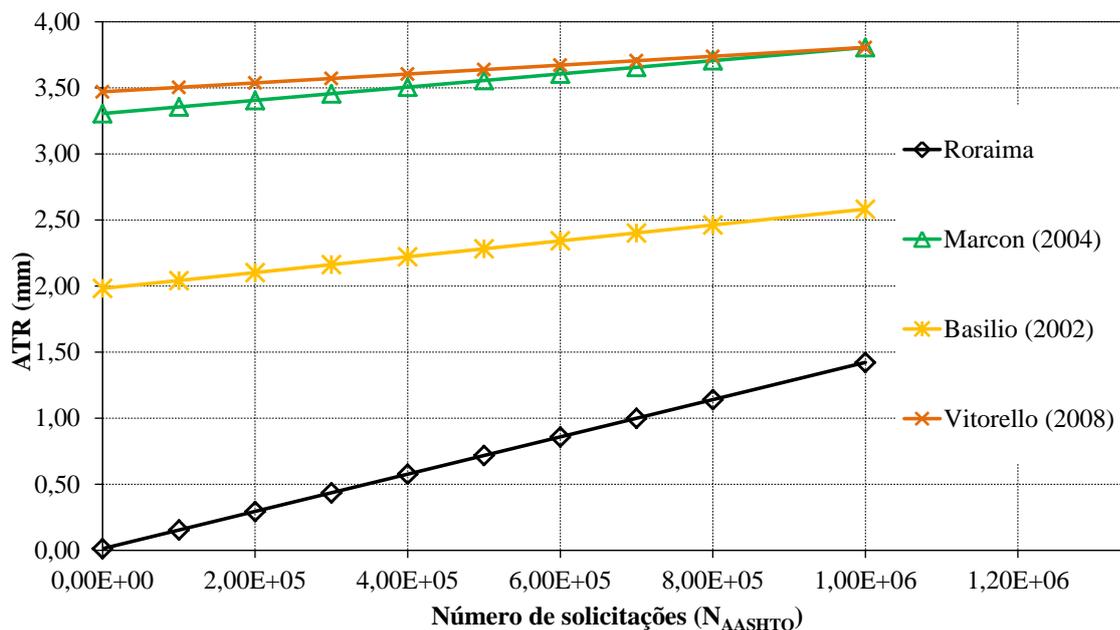
Figura 4.23: Modelo encontrado comparado com a literatura para ATR

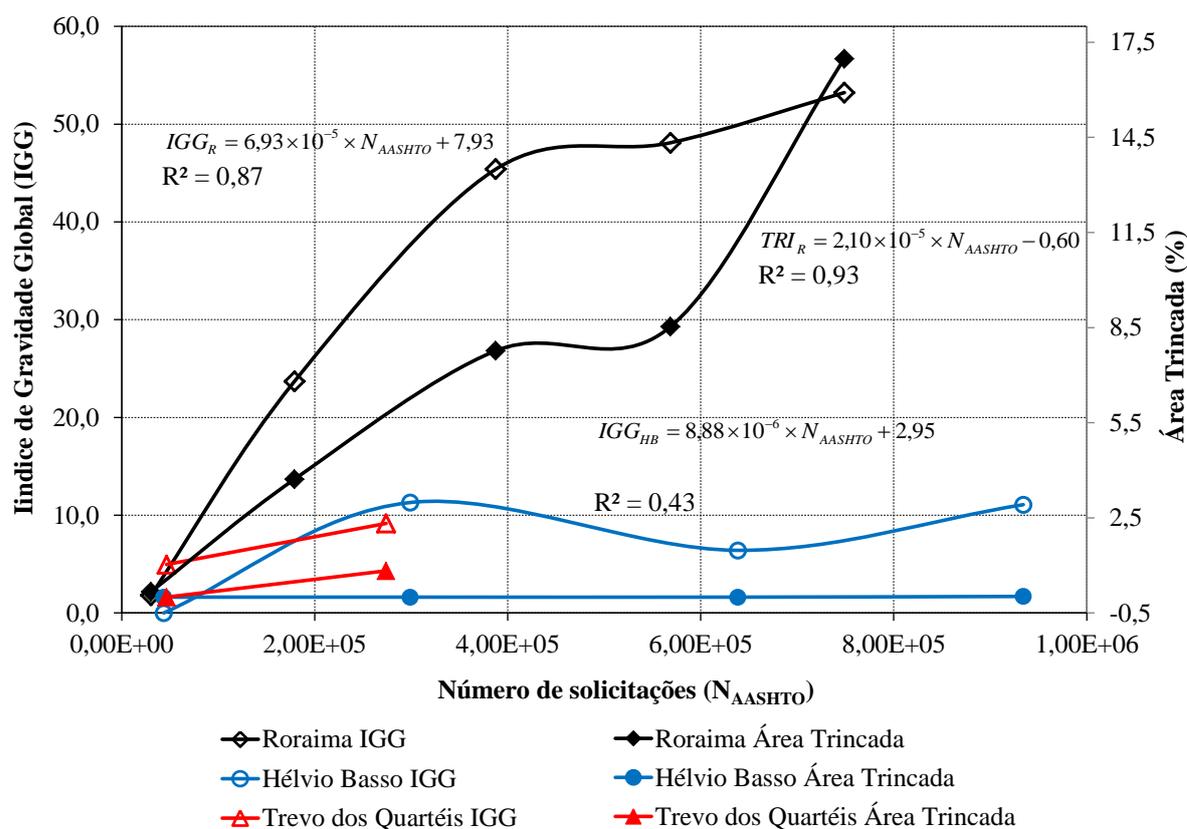
Figura 4.24: Comportamento do IGG e da Área Trincada ao longo do tempo

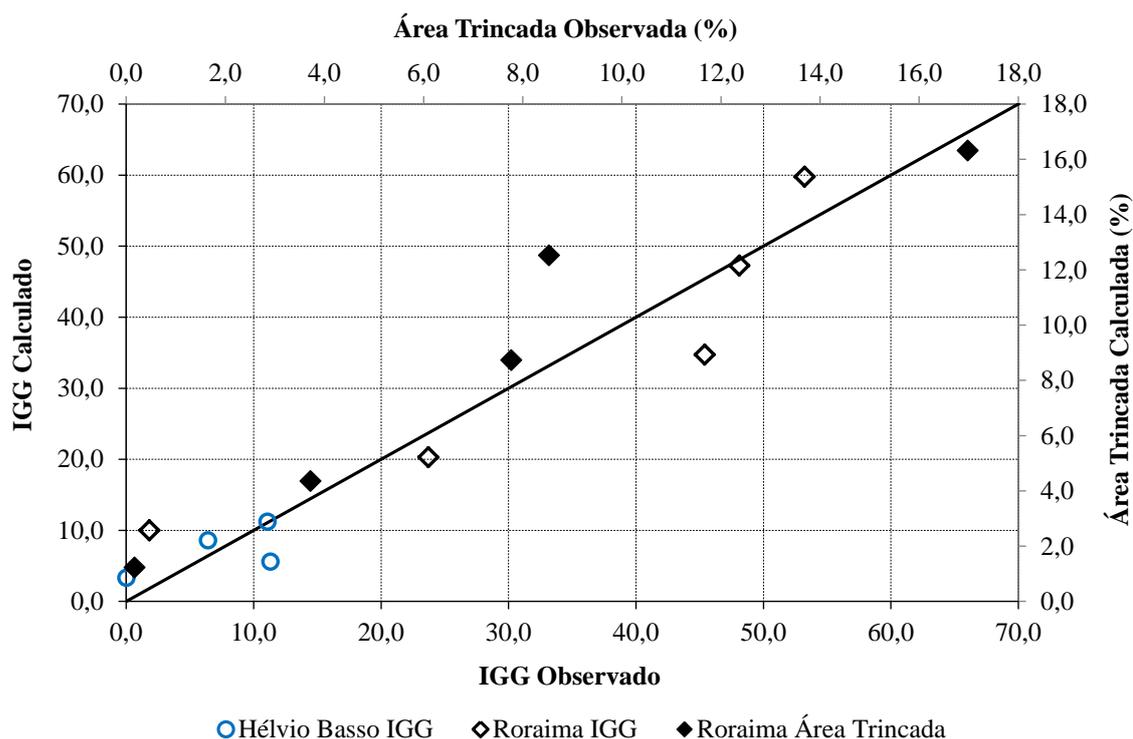
Figura 4.25: Comparação entre valores observados e calculados para IGG e Área Trincada

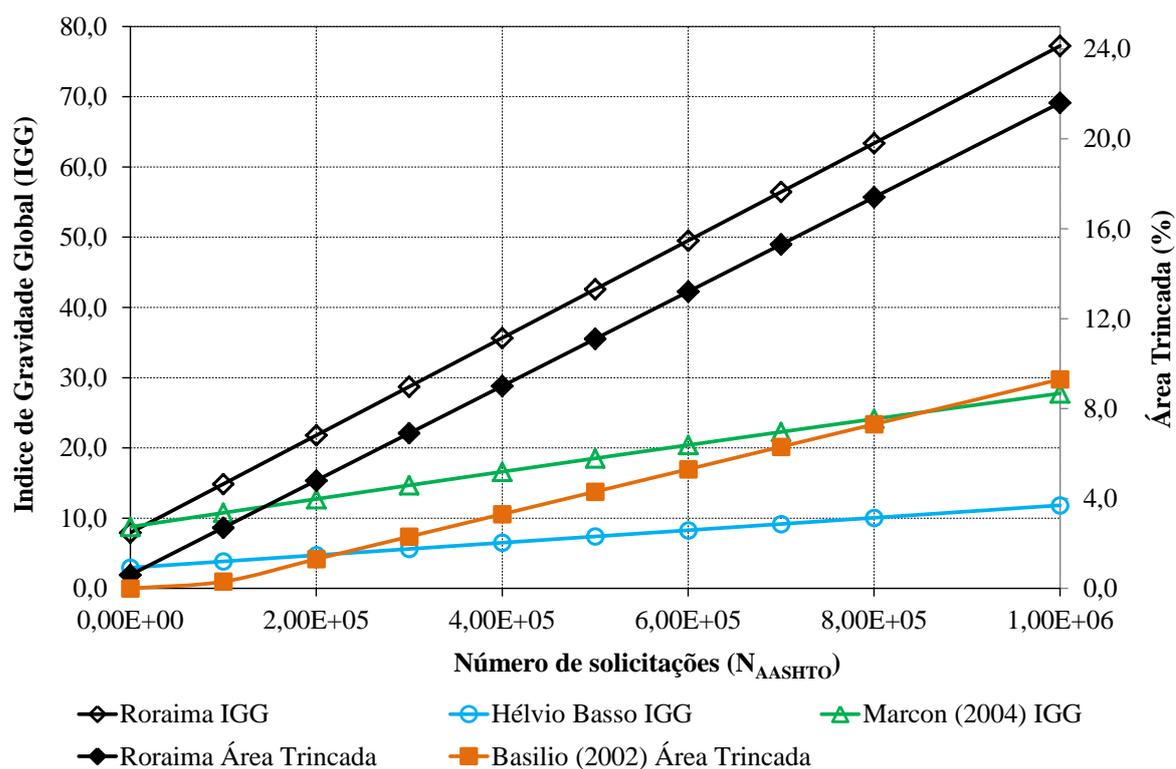
Figura 4.26: Comparação entre os modelos encontrados para IGG e Área Trincada

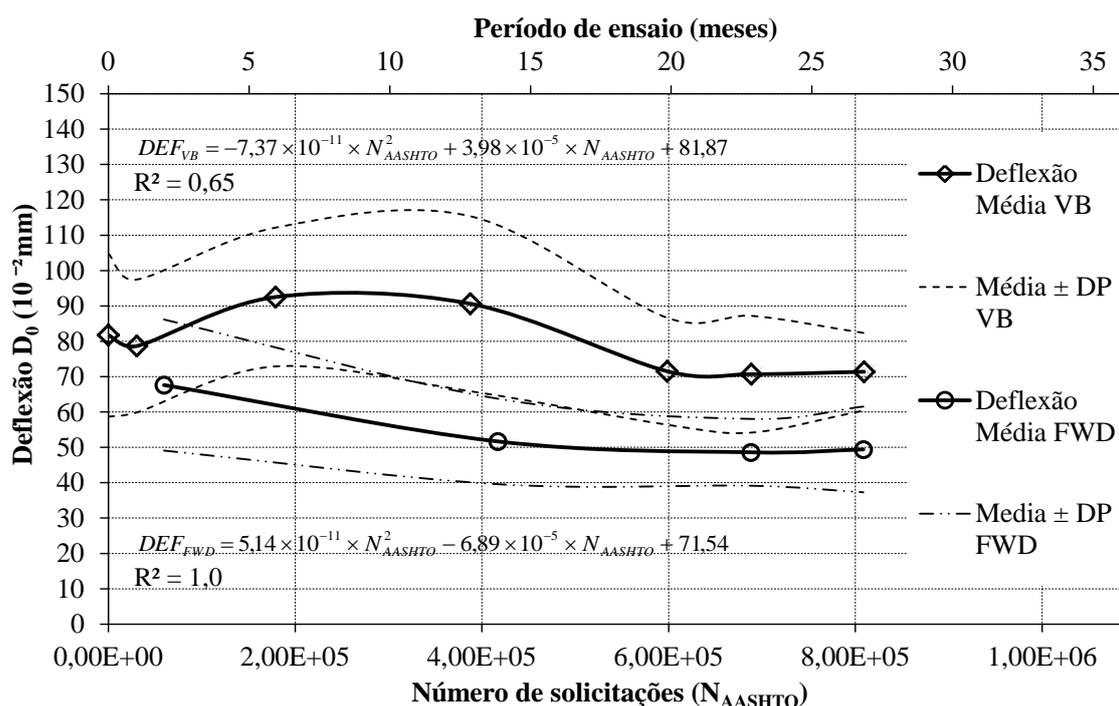
Figura 4.27: Deflexões medidas com Viga Benkelman e FWD para Avenida Roraima

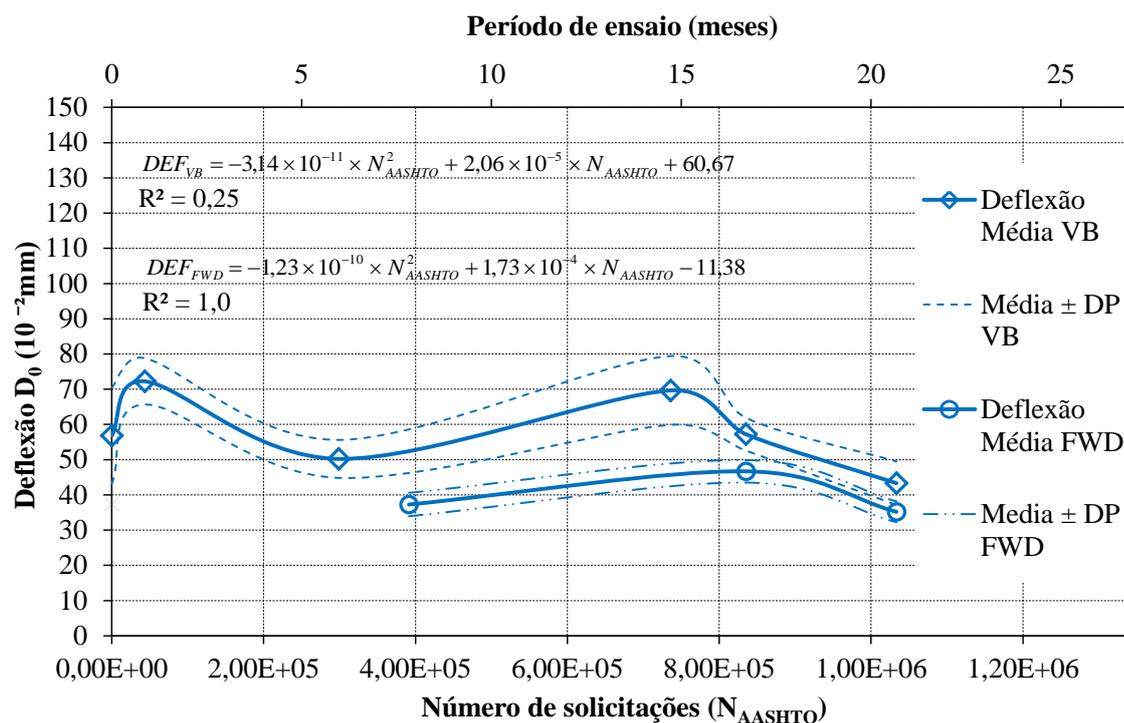
Figura 4.28: Deflexões medidas Viga Benkelman e FWD para Avenida Hélivio Basso

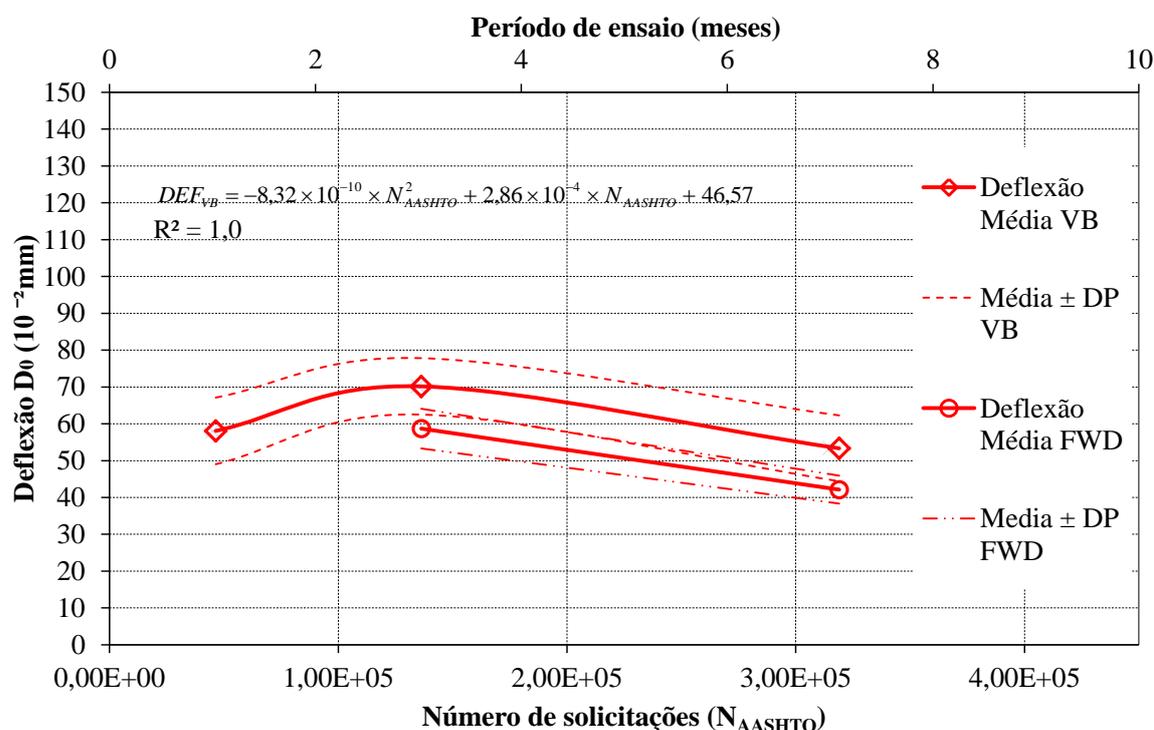
Figura 4.29: Deflexões medidas com Viga Benkelman e FWD para Trevo dos Quartéis

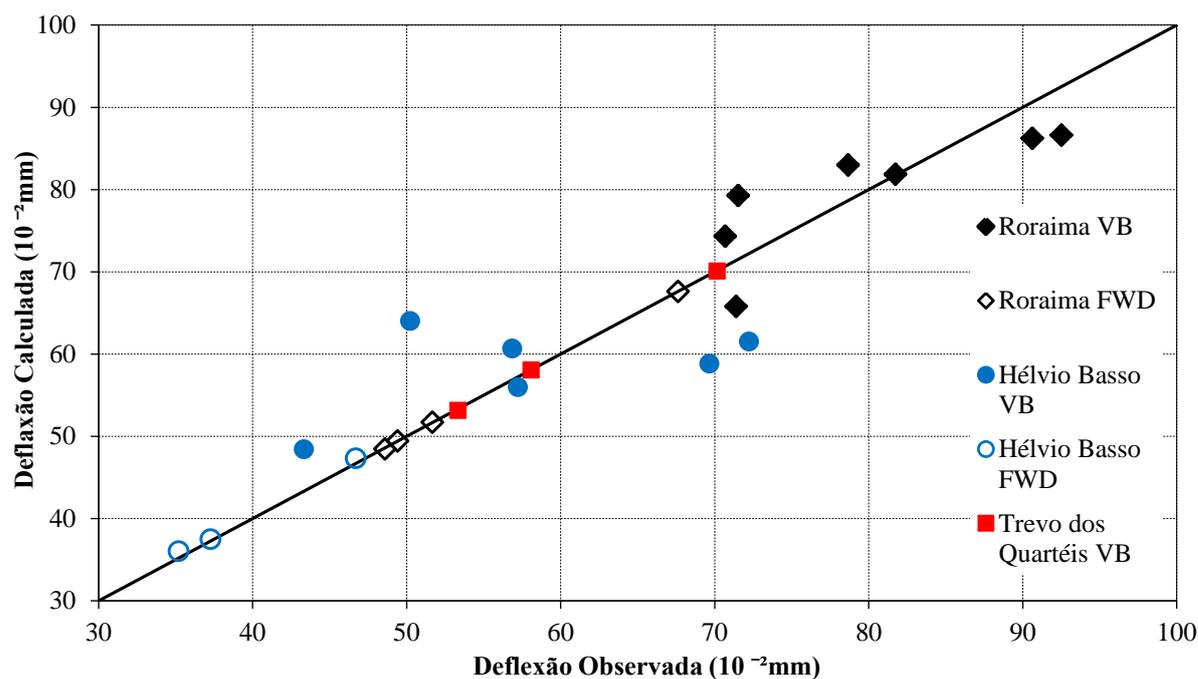
Figura 4.30: Comparação entre valores observados e valores calculados de deflexão
