**UNIVERSIDADE FEDERAL DE SANTA MARIA
CENTRO DE TECNOLOGIA
PROGRAMA DE PÓS-GRADUAÇÃO EM ENGENHARIA CIVIL**

**DESENVOLVIMENTO DE MODELOS DE PREVISÃO
DE DESEMPENHO A PARTIR DA IMPLANTAÇÃO DE
TRECHOS MONITORADOS NA REGIÃO DE SANTA
MARIA - RS**

DISSERTAÇÃO DE MESTRADO

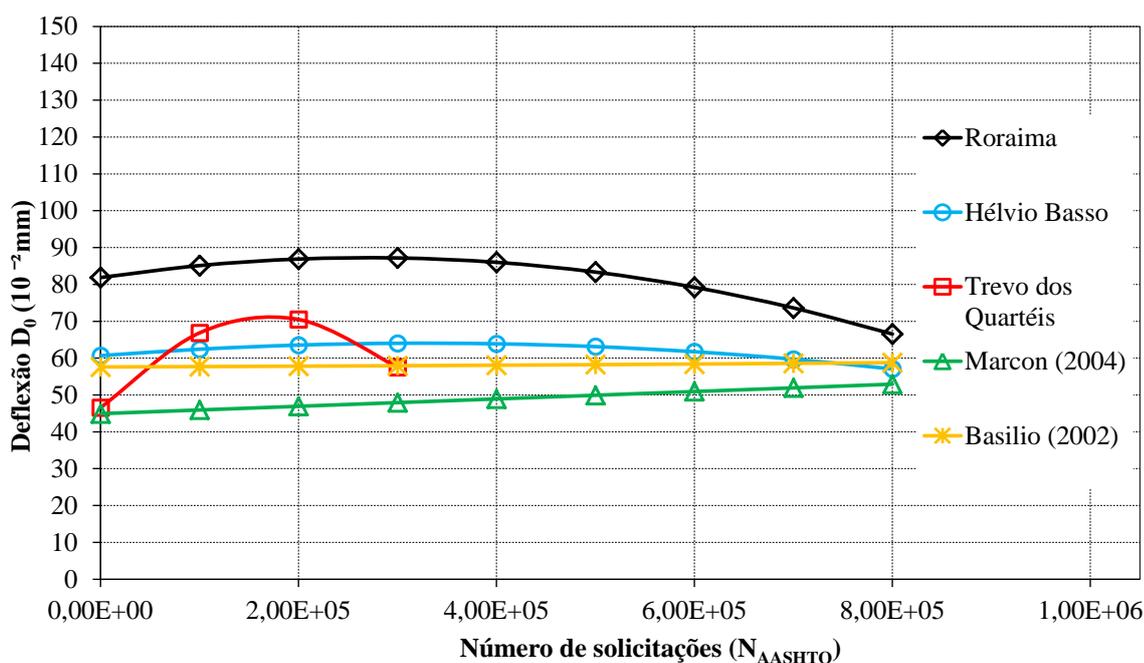
Figura 4.31: Modelos desenvolvidos comparados com os da literatura

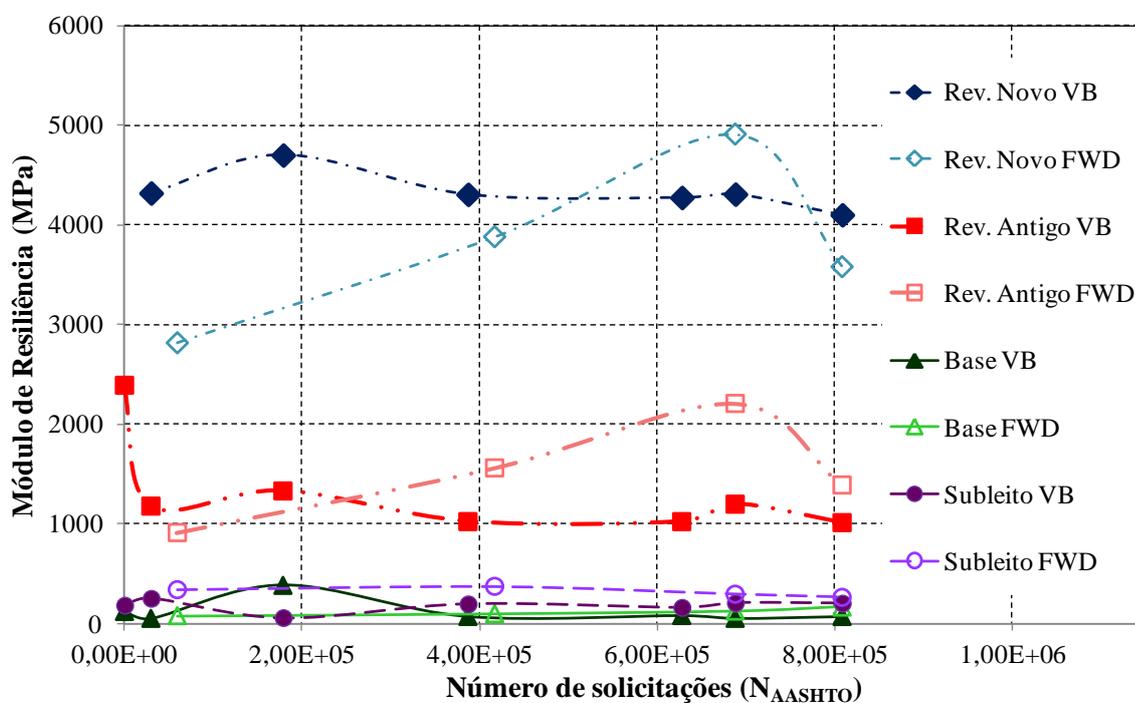
Figura 4.32: Módulo de Resiliência para ensaios realizados com Viga Benkelman e FWD na Avenida Roraima

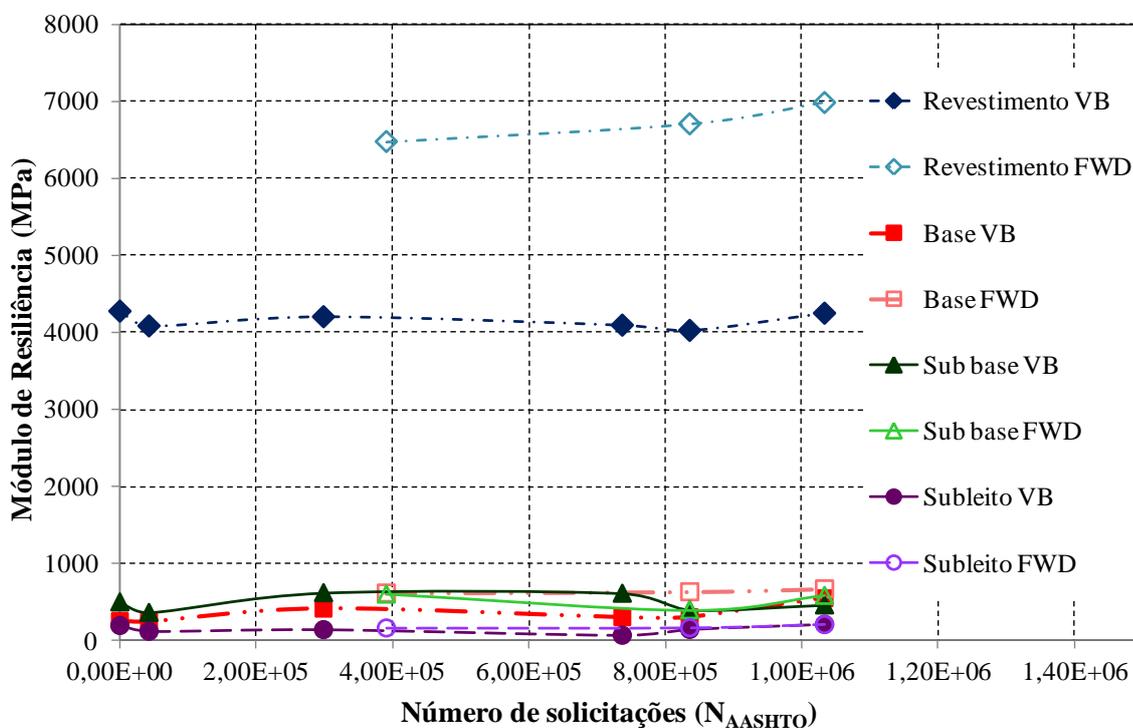
Figura 4.33: Módulo de Resiliência para ensaios realizados com Viga Benkelman e FWD na Avenida HÉlvio Basso

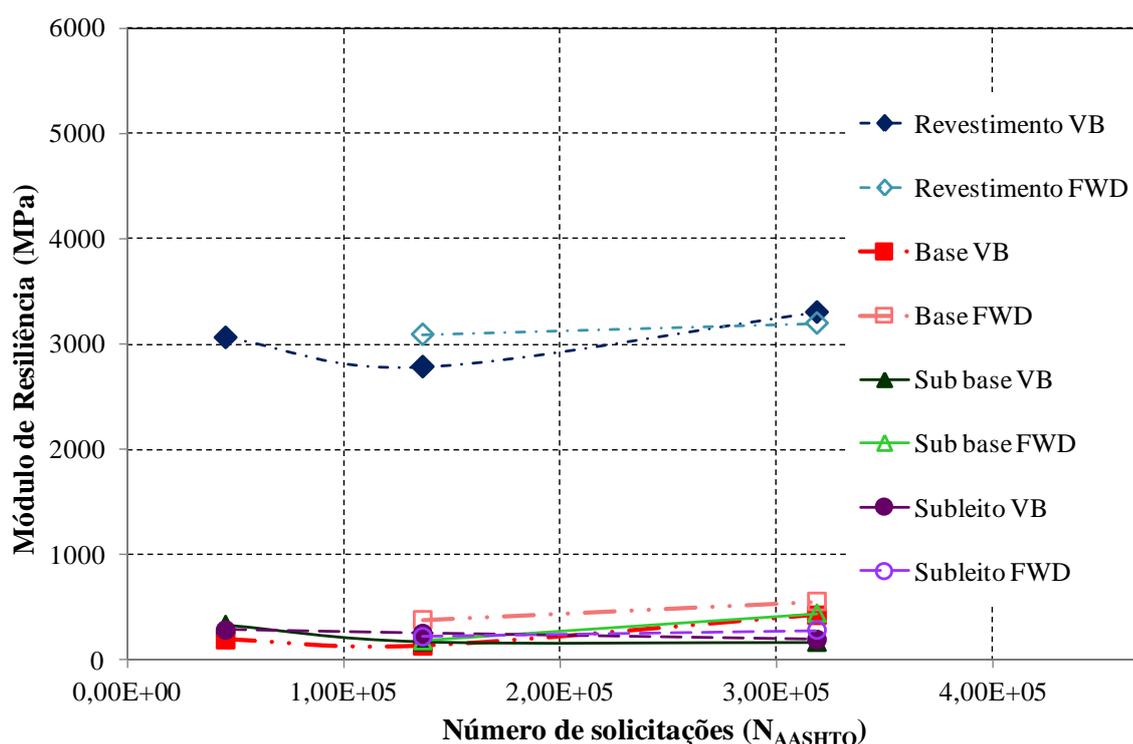
Figura 4.34: Módulo de Resiliência para ensaios realizados com Viga Benkelman e FWD no Trevo dos Quartéis

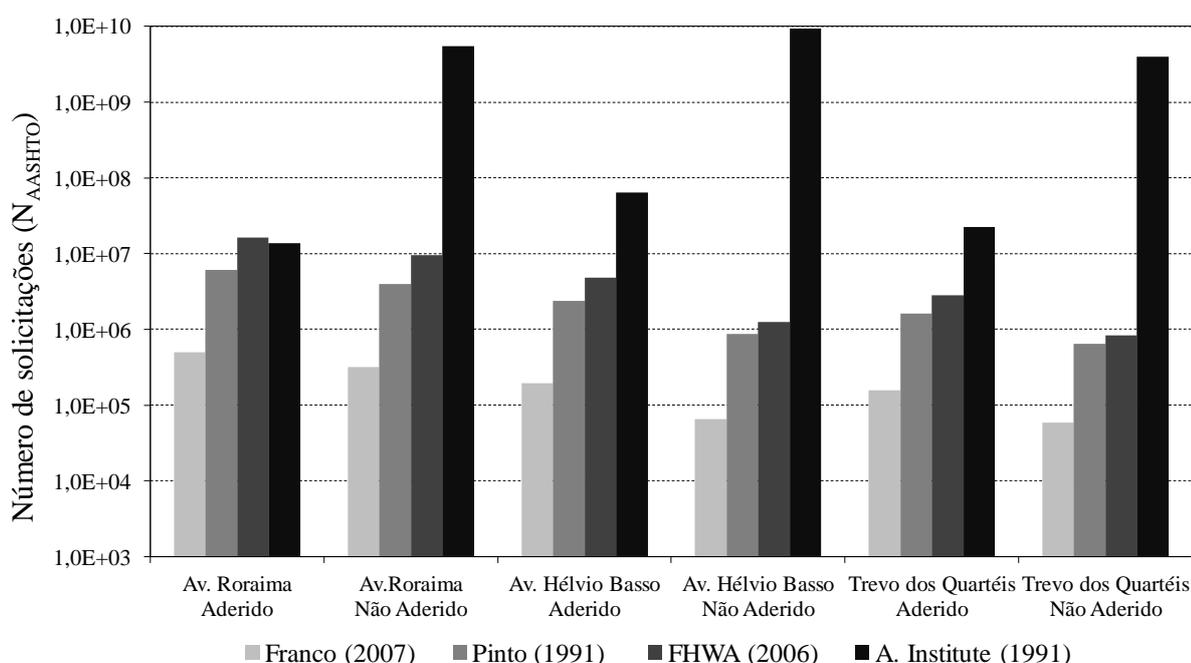
Figura 4.35: Estimativa de durabilidade do pavimento segundo os modelos mecânicos
